# Rapport QuickScan Funderingsrisico

Onderzoek naar mogelijke funderingsrisico's

Rozenlaan 1, 2771DB Boskoop

**FUNDERINGSRISICO** **Laag**

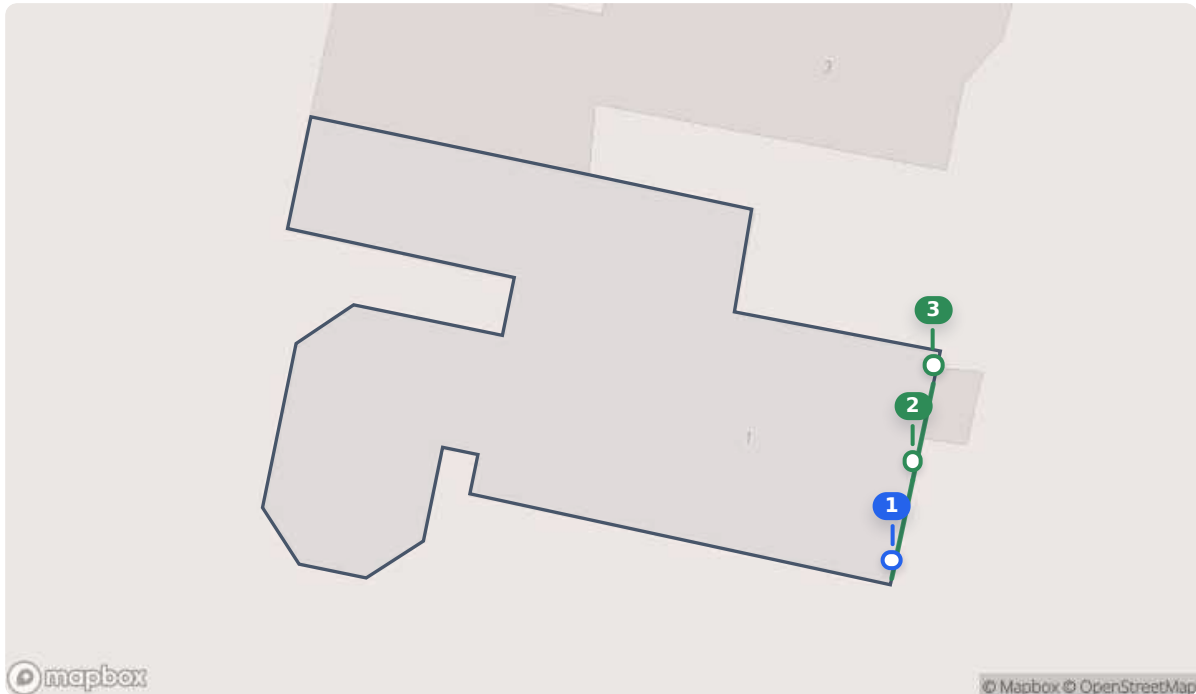
Kaart: Lintvoegmetingen

| Punt | Object | Hoogte | Afstand | Verhouding | Beoordeling |
|---|---|---|---|---|---|
| ★ 2 | Rozenlaan 1, 2771DB Boskoop | -9 mm | 2788 mm | 1:310 | Nihil |
| 3 | Rozenlaan 1, 2771DB Boskoop | -18 mm | 2726 mm | 1:303 | Nihil |

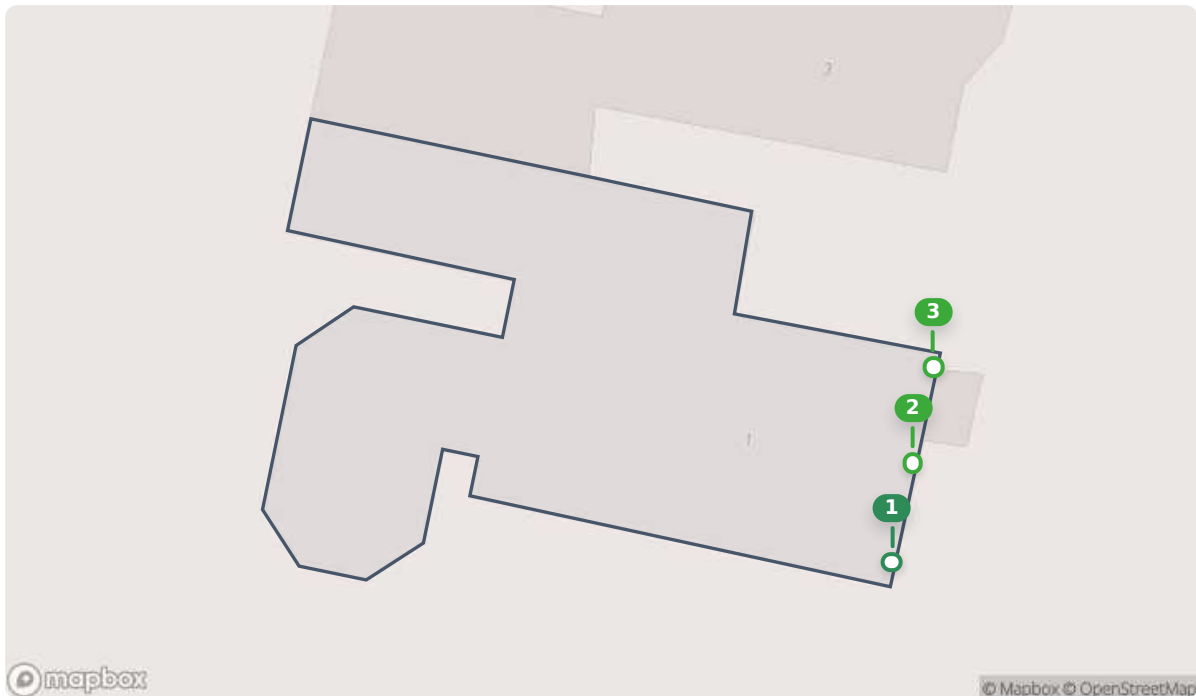
Kaart: Loodmetingen

| Punt | Object | Verplaatsing | Verhouding | Beoordeling |
|---|---|---|---|---|
| 1 | Rozenlaan 1, 2771DB Boskoop | 1,0 mm | 1:1.200 | Nihil |
| ★ 2 | Rozenlaan 1, 2771DB Boskoop | 4,0 mm | 1:300 | Klein |
| 3 | Rozenlaan 1, 2771DB Boskoop | 4,0 mm | 1:300 | Klein |

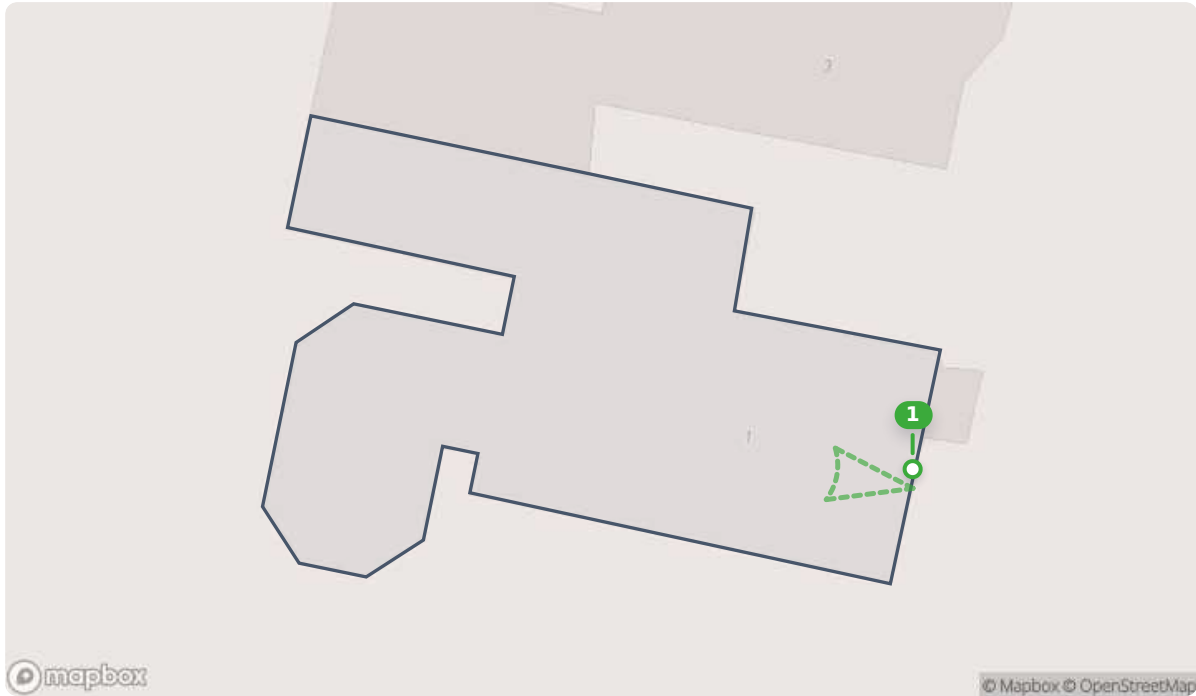
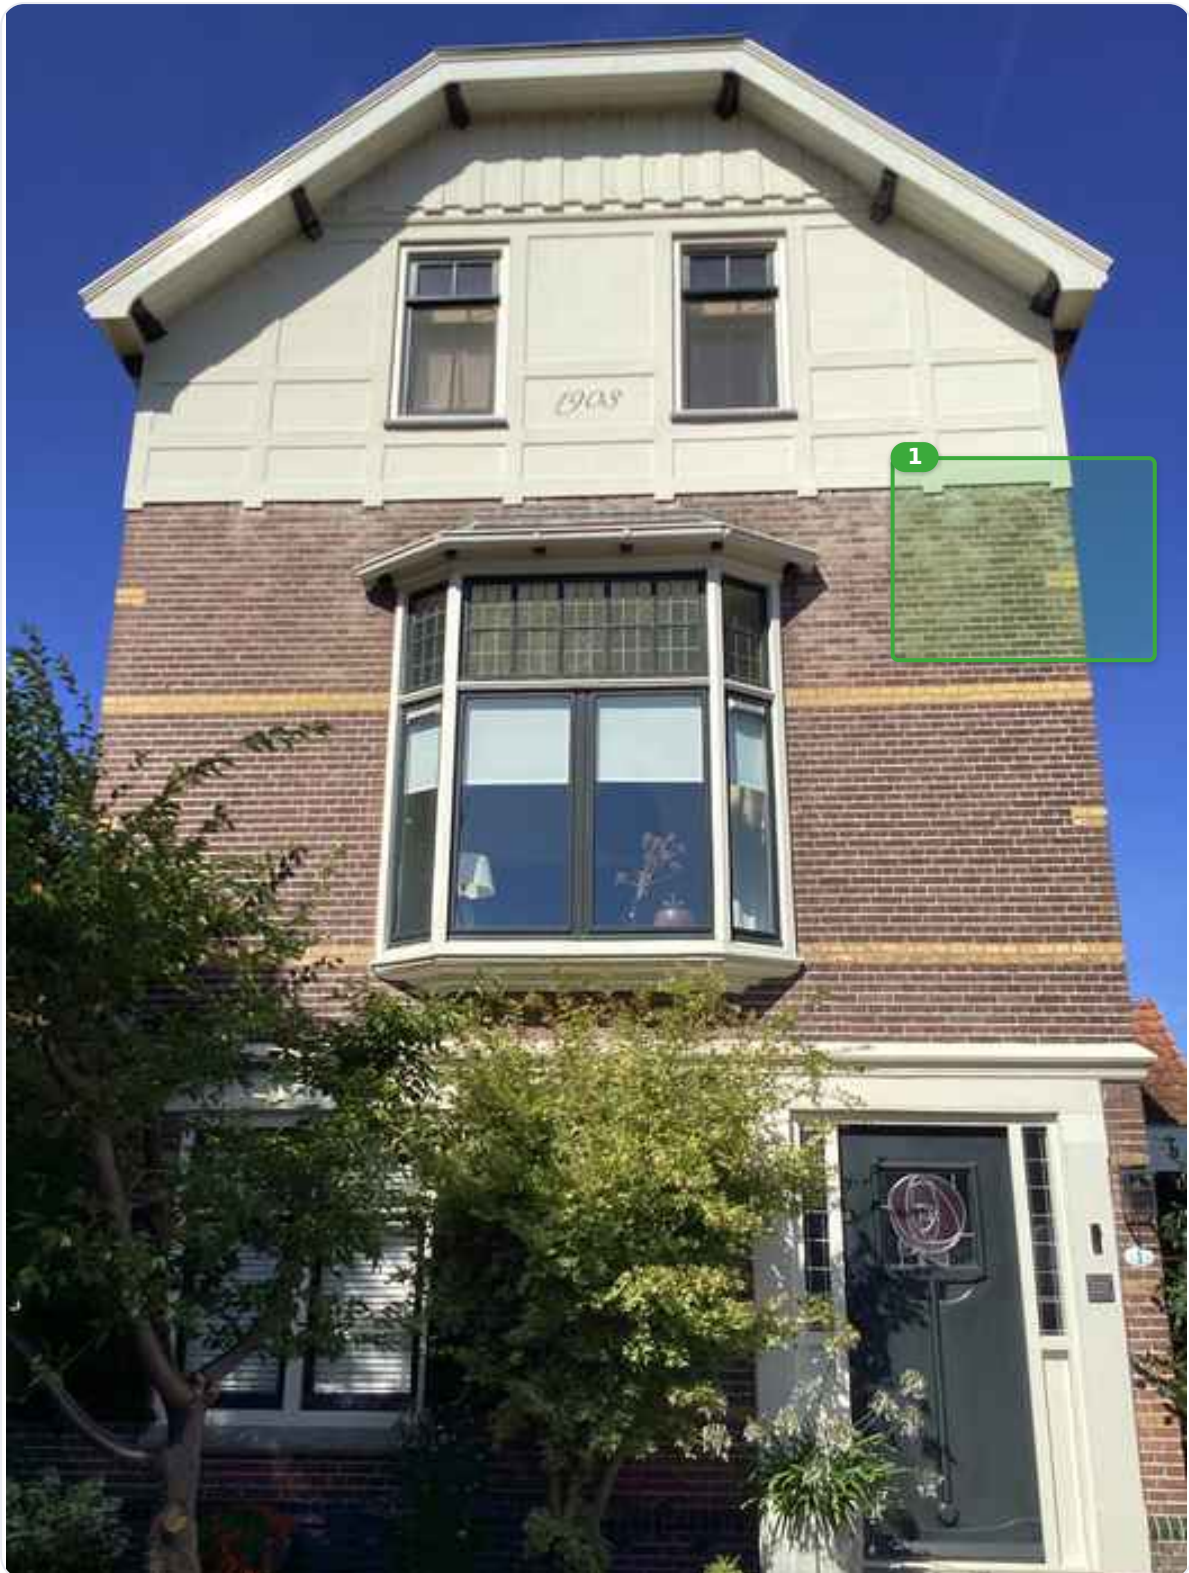
Kaart: Scheurmetingen

| Object | Aantal details | Beoordeling<br>maximale scheur |
|---|---|---|
| Rozenlaan 1, 2771DB Boskoop | 1 | Klein |

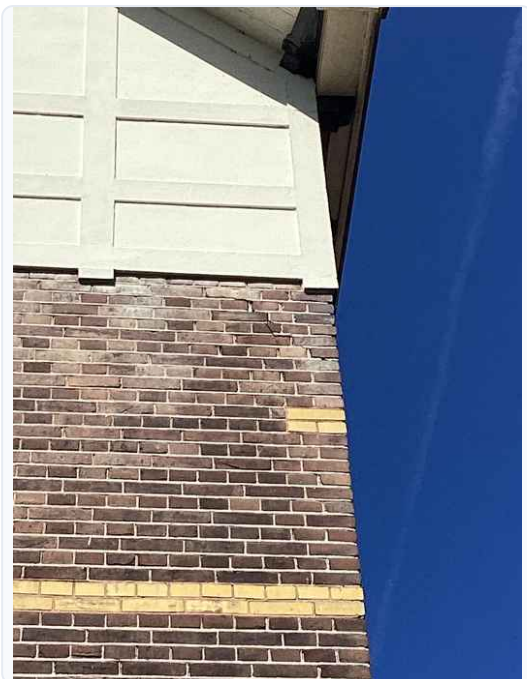
Detail 1

Klein

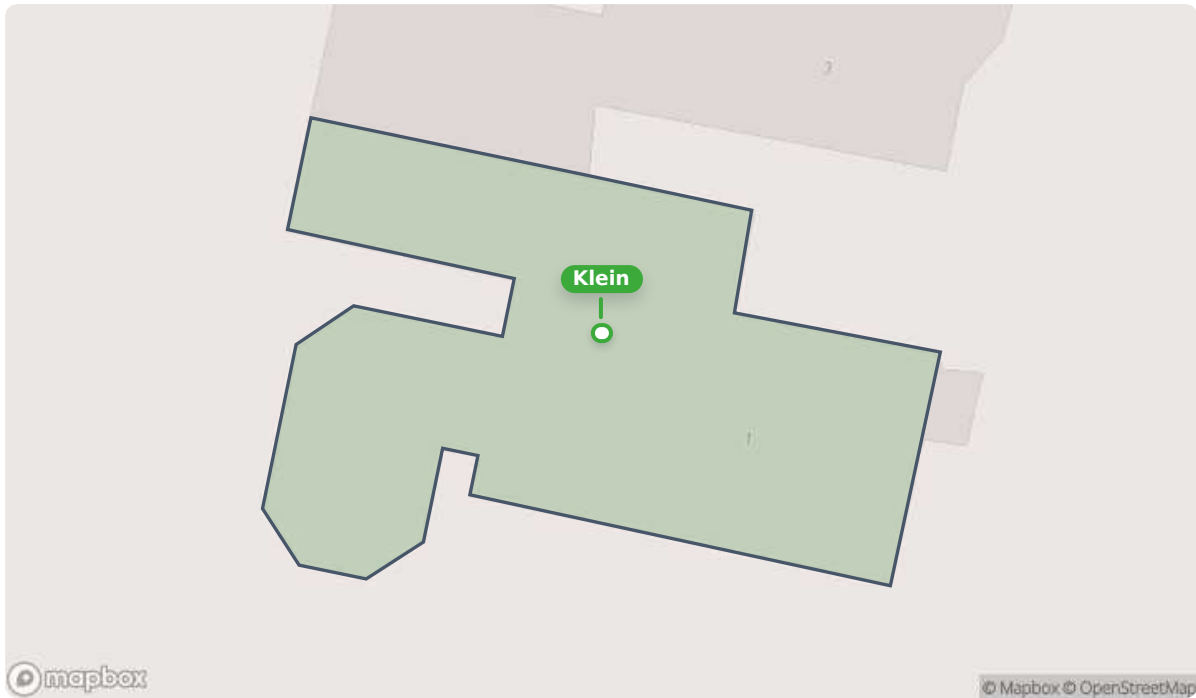
Kaart: Pandzakking

| Object | Bron | Snelheid | Beoordeling |
|---|---|---|---|
| Rozenlaan 1, 2771DB Boskoop | Handmatig | 1,8 mm/jaar | Klein |

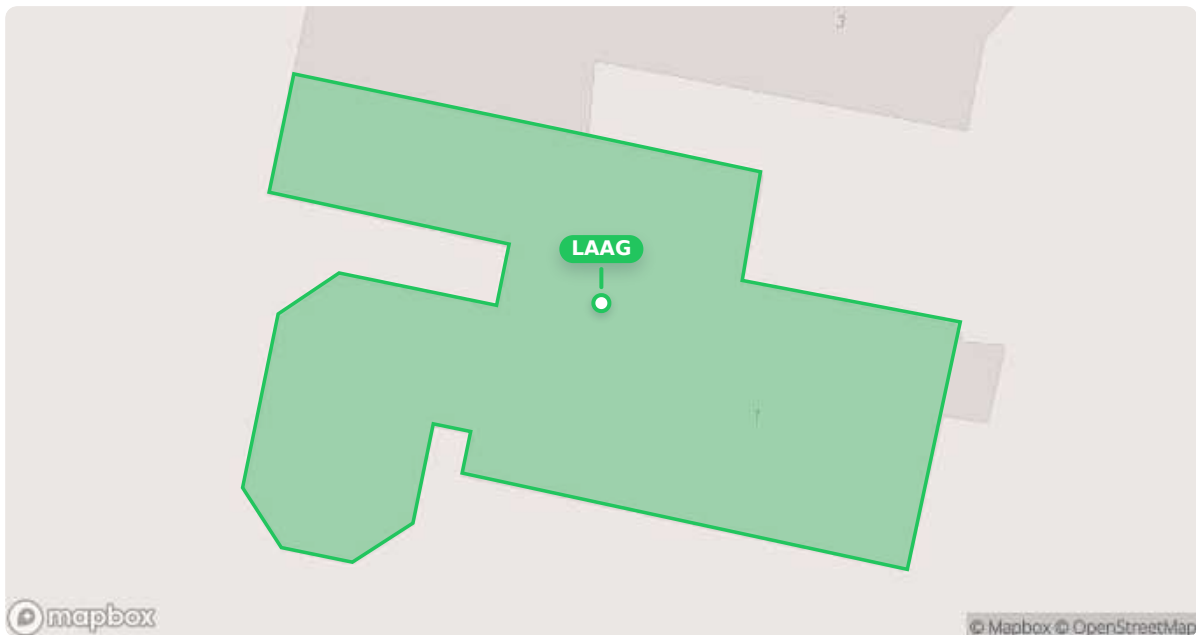
Kaart: Conclusie overzicht

De funderingsbeoordeling van het pand aan de Rozenlaan 1, 2771DB Boskoop, wijst op een laag risicoprofiel. De inspectie heeft lichte indicaties van funderingsproblemen aan het licht gebracht, maar er zijn geen directe maatregelen noodzakelijk.

- **Monitoring:** Regelmatige monitoring en periodieke inspecties zijn aanbevolen om tijdig in te kunnen spelen op eventuele wijzigingen.
- **Geen maatregelen:** Er zijn momenteel geen directe interventies noodzakelijk. Het is belangrijk om veranderingen te documenteren en alert te zijn op klachten van bewoners.
