# Nulmetingrapport

Uitgebracht aan het Instituut Mijnbouwschade Groningen

Aanvrager **Laura Elisabeth Rademaker**  
Zaaknummer **SV-1042012 | v1**  
Datum opname **21-06-2024**  
Datum rapport **24-06-2024**

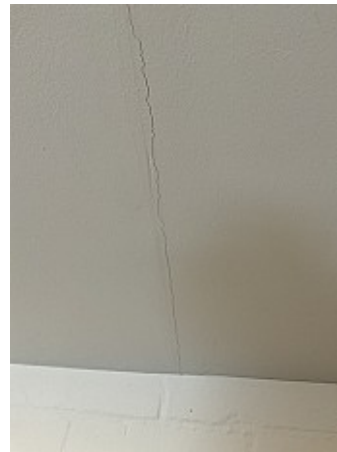
Gebouw	Tussenwoning
Ruimte	Hal (G1.B0.R1.)
Bouwdeel	Plafond

Er is een enkelvoudige, rechte scheur zichtbaar in het plafond. De scheur heeft een breedte minder dan 1 mm en een totale lengte van 2,0 m1.
