## RAPPORT

Meerjaren Onderhoudsplan "VvE Seringenstraat"

Seringenstraat 2 t/m 144 te Alphen aan den Rijn

Projectomschrijving : Meerjaren Onderhoudsplan "VvE Seringenstraat"

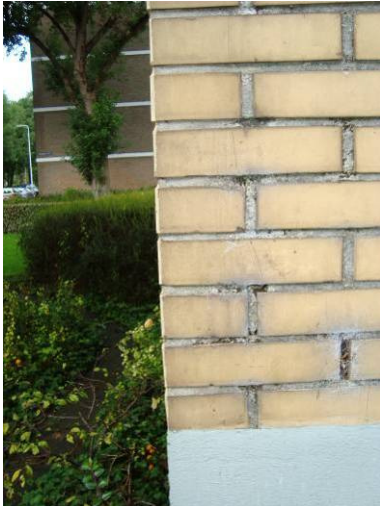
Het metselwerk vertoont op een aantal plekken, vooral op de verdiepingen, lichte schade en scheurvorming aan de buitenste laag. Deze gebreken zijn echter vrij goed te repareren.

Haarscheuren en slecht voegwerk  
Langsgevel

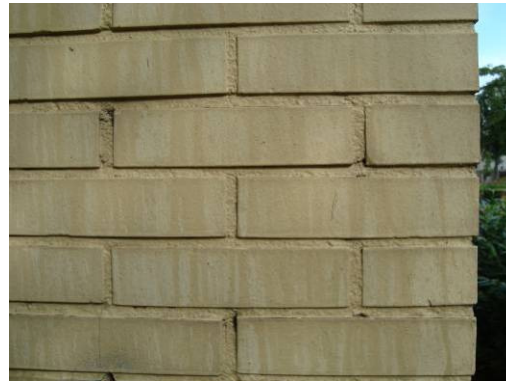
Het metselwerk is t.p.v. de 1<sup>e</sup> woonlaag voorzien van een coating. De gemetselde kopgevels zien er redelijk uit.

Metselwerk voorzien van sauswerk  
1<sup>e</sup> bouwlaag kopgevels

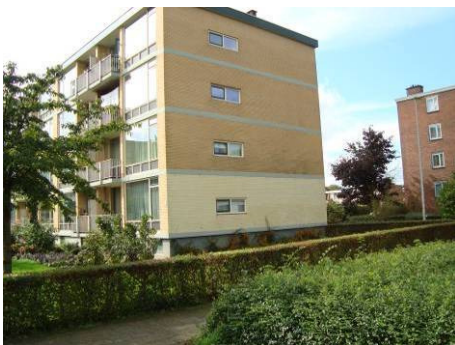
De coatinglaag t.p.v. kopgevels 1<sup>e</sup> woonlaag is in goede staat.

Gesausde kopgevel 1<sup>e</sup> bouwlaag

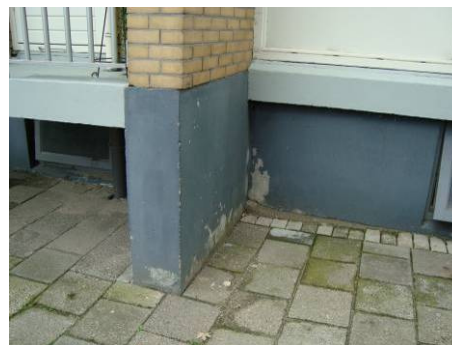
De gestuukte laag t.p.v. buitenmuur van het souterrain is voorzien van antracietkleurig sauserwerk. De conditie t.p.v. de voorgevel is slecht. Daar zijn beschadigingen aanwezig. Het sauserwerk van de zij- en de achtergevels is goed.

Beschadigde coating souterrain gevel

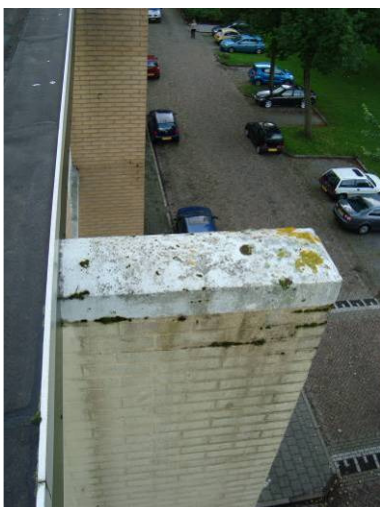
Het voegwerk is t.p.v. de penanten aan voorgevel en hoekenpenanten achtergevel (zie foto bijlage) slecht en vervuild met o.a. mosgroei. Bij mosgroei kunnen de voegen bij een vorst ernstig beschadigd worden. Het totale slechte voegwerk wordt geschat op 20% van de penanten in de voor- en achtergevels (langsgevels). Nauwkeurig bepaling kan vanaf hoogwerker/steiger bepaald worden.

Ter plaatse van de gemetselde penanten zijn de betonafdekkers aangetast door mosgroei. Bij dezelfde penanten t.p.v. de balkons zijn de voormalige kolenkasten duidelijk zichtbaar. Advies is deze penanten het voegwerk vervangen, reinigen en de de betonafdekkers na het reinigen te voorzien van een coating.

Mosgroei voegwerk  
Aangetaste betonafdekker

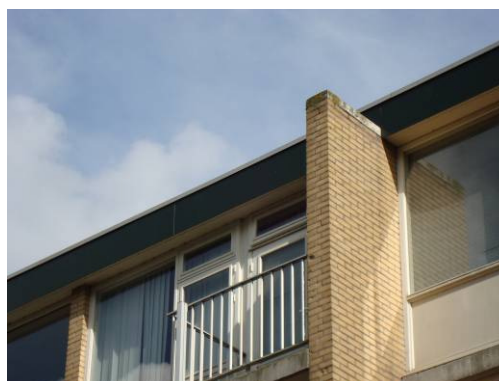
Metselwerkpenanten met mosgroei

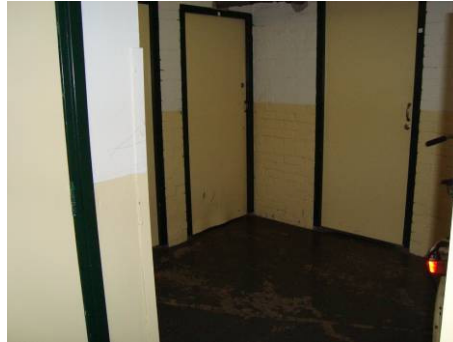
De coating van de betonnen vloeren in het souterrain van de 9 trappenhuizen is op veel plaatsen beschadigd en verkeert in matige tot slechte staat van onderhoud.

Souterrain met vloercoating

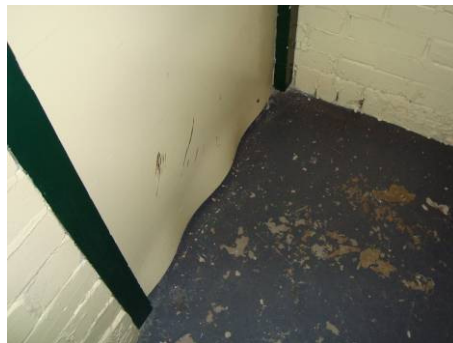
Bij het trappenhuis, huisnr. 2 t/m 18, is een van de boarddeuren door waterschade behoorlijk aangetast. Boarddeuren zijn niet de best gekozen oplossing voor inbraakwerendheid en de levensduur van deze deuren in bergingen, zoals bij deze locatie, is beperkt.

Bergingsdeur

Voorgesteld wordt om geleidelijk de deuren te vervangen in multiplexdeuren met mogelijke bescherming van een kunststof of metalen schopplaat.

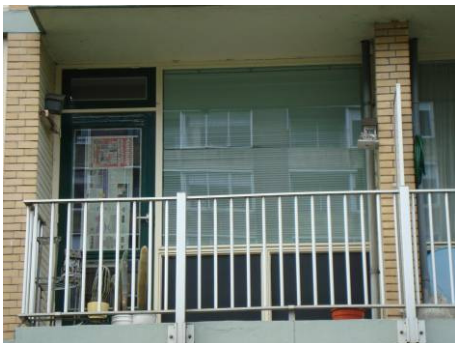
De betonnen balkonvloeren aan de achtergevelzijde zijn ongeveer 3 jaar geleden gerepareerd en voorzien van een nieuwe coating. De betonreparatieplekken zijn incidenteel zichtbaar.

Balkon achterzijde

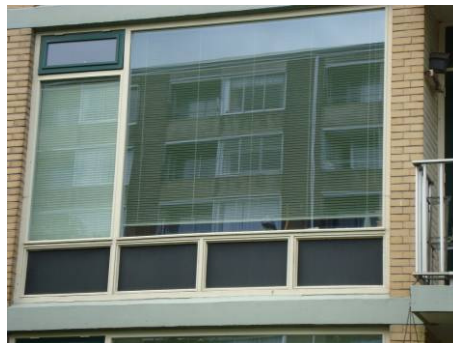
Het schilderwerk van de kozijnen aan de voorgevelzijde verkeert in matige conditie. Volgens de heer Vreeken is hiervoor een offerte aangevraagd. Er is vanaf maaiveld geen houtrot geconstateerd, echter de ervaring leert dat kozijnen van deze bouwperiode, een gereede kans op aanwezig houtrot kent. Hiervoor dient wel een post opgenomen te worden. Het advies is bij aanbesteding rekening te houden met een post houtrotherstel. Dan kan het schildersbedrijf de plaatselijke houtrotplekken en houtschade te repareren met een 2-componenten houtrotvuller op epoxy basis, en daarna voorzien van een volledige schilderbeurt.

Woonkamerkozijn

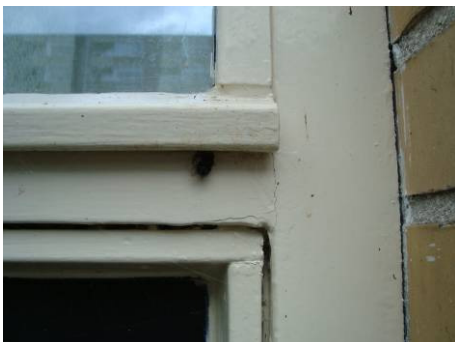
De kozijnen aan de achtergevelzijde zijn ongeveer 3 jaar geleden geschilderd. Bij een van de kozijnen van de 1<sup>e</sup> woonlaag is een haarscheurtje t.p.v. de houtverbinding.

Schilderwerk verbinding haarscheurtje

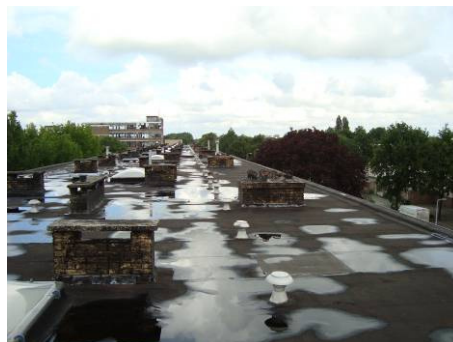
Tijdens de opname was er veel water op het dak aanwezig. De hemelwaterafvoeren van de daken bevinden zich aan de voorgevelzijde. De aanwezige elementen, zoals gemetselde ventilatiekanalen, daklichten en dakluiken, geven een zodanige verstoring dat voldoende afschot op het dak aanwezig moet zijn om het hemelwater van achtergevel naar voorgevel te kunnen transporteren. Bij het aanbrengen van een extra isolatielaag is het te overwegen om met afschotbeplating het afschot te verbeteren. Het aluminium daktrim is in redelijke staat.

Water op het dak blijven staan

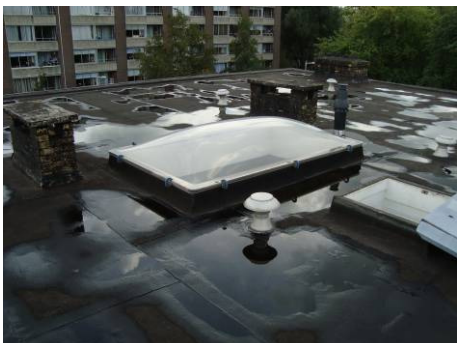
Elk trappenhuis heeft een lichtkoepel. De lichtkoepels zijn bovendaks voorzien van een extra klembevestiging.

Lichtkoepel boven trappenhuis met klembeugels

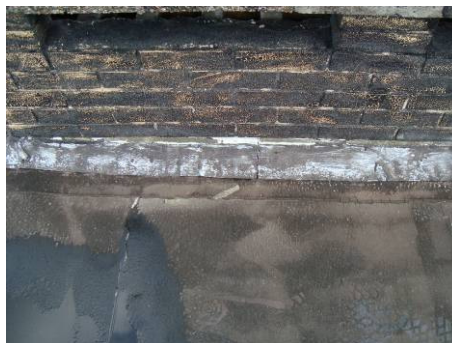
De aansluitingen met de bitumineuze dakbedekking, voetlood, verkeert in matige conditie. Op verscheidene plaatsen is het lood gescheurd.

Loodaansluiting gescheurd  
gecoat metselwerk

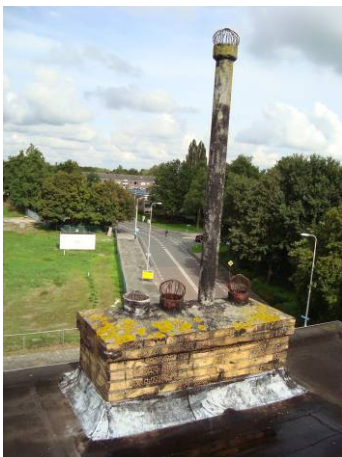
Op een tweetal gemetselde ventilatieschachten zijn meerdere asbesthoudende kanalen aangetroffen.

Diverse asbesthoudende  
bovendakse kanalen

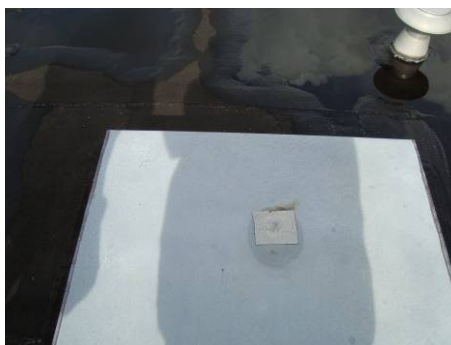
De 9 houten dakluiken zijn voorzien van een zinken bekleding. Deze zinken bekleding is op een aantal dakluiken voorzien van een reparatieplek.

Reparatieplek zinken dakluik

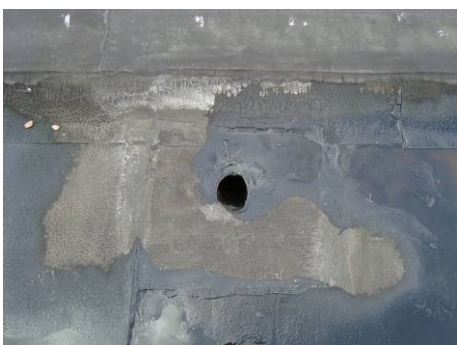
De kwaliteit van de dakbedekking is matig. Er is over het algemeen craquelé aanwezig, wat duidt op komend einde levensduur. Voor het vervangen van de dakbedekking is een offerte aangevraagd.

Craquelé dakbedekking en afvoer  
zonder bolroosters

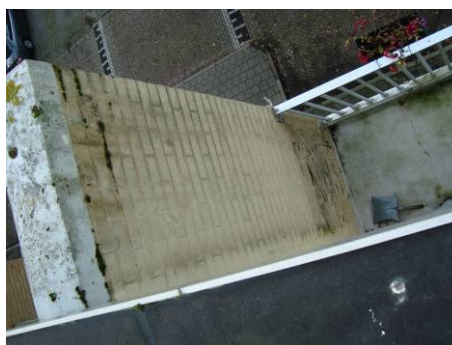
Aan de voorgevelzijde zijn de betonranden op een aantal plaatsen matig tot ernstig vervuild. In een van de balkons is van bovenaf een scheur of aftekening van voormalig kolengkast in de vloer geconstateerd.

Mosgroei betonafdekker/metselwerk  
voormalige kolenkast zichtbaar  
scheur in balkonvloer, ontbreekt waterdichte  
afwerking.

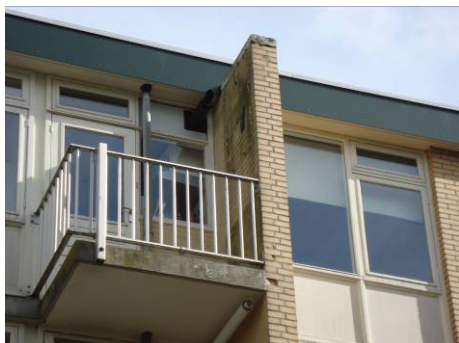
Schade en vervuild metselwerk  
balkonrand vervuild

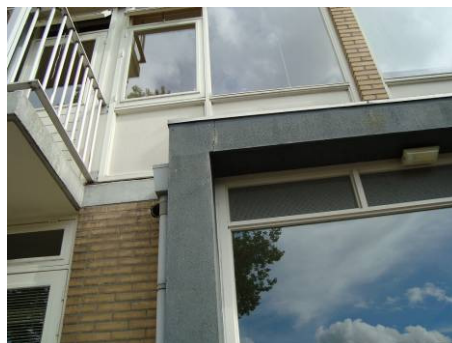
De 9 entreepartijen hebben een gestuukt en antracietkleurig grijs gesausd kader. Bij een van deze kaders, huisnr. 82 t/m 96, is het kader gescheurd. Zie ook foto in de bijlage.

Entreekader (stucwerk) scheurvorming

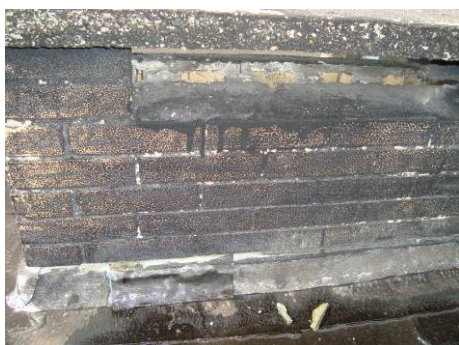
Het gele metselwerk is voorzien van een zwarte coating, inertol. Deze coating is in de loop der jaren deels verwijderd door slijtage. Hierdoor is een behoorlijke kleurennuance ontstaan. Het voegwerk van dit metselwerk is redelijk.

Gecoat metselwerk ventilatieschacht
