Opdrachtgever: [REDACTED]  
 Opdrachtnemer: Fiberscan B.V. (07-D070035)  
 DIA: De heer M.W. Pegman (51E-110422-411947)  
 Technisch eindverantwoordelijke: De heer M.W. Pegman (51E-110422-411947)  
 Projectidentificatiecode: F.22.07340  
 Versienummer: 1  
 Onderzoekslocatie: 'Sinjeur Semeynsstraat 6' te Amstelveen (woonhuis en schuur)  
 Datum interne autorisatie: 12 september 2022

## ASBESTINVENTARISATIE 'SINJEUR SEMEYNSSTRAAT 6' TE AMSTELVEEN

| Projectnummer: | F.22.07340 |

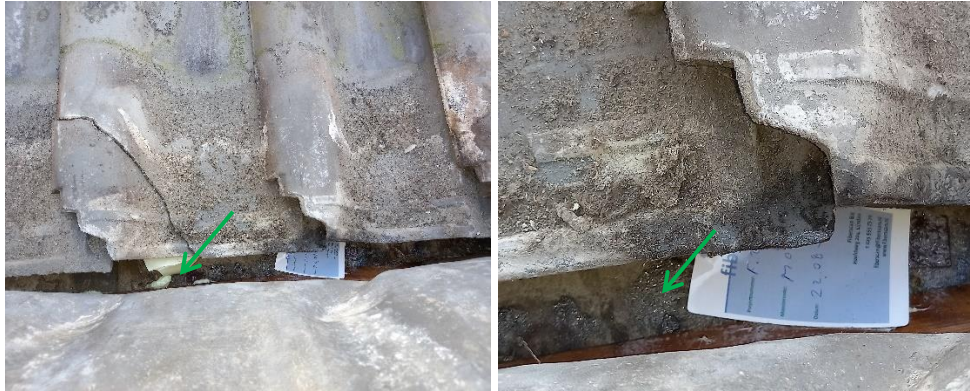
**Bron nr.:** B01  
**Bron:** Plaatmateriaal

| Materiaal: | Plaatmateriaal |
| Locatie: | Dak woning (zie figuur 1) |

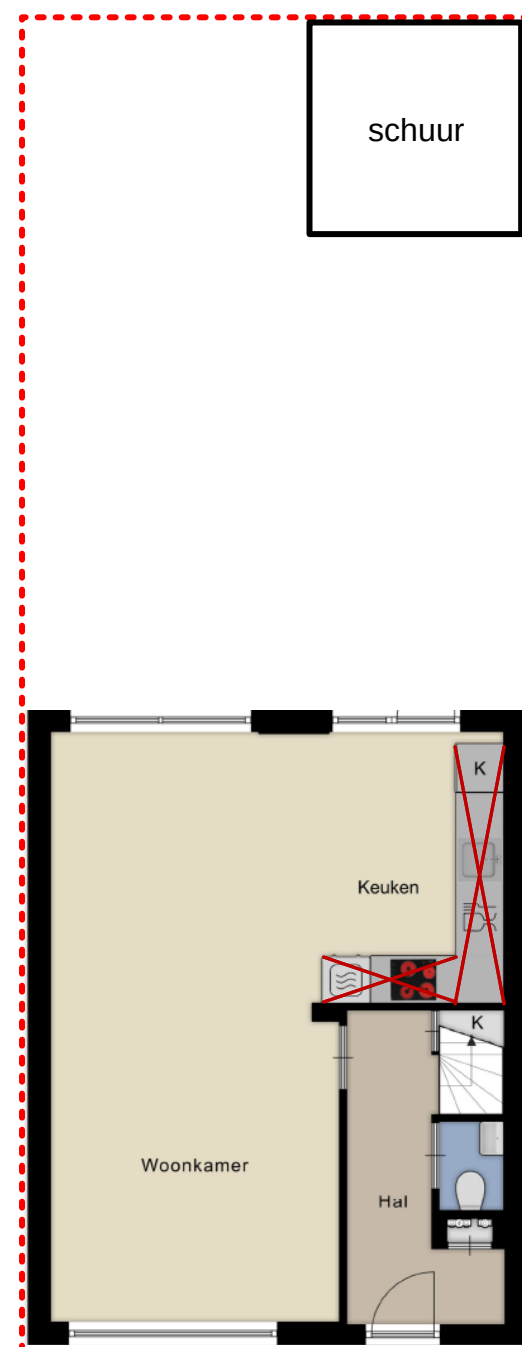
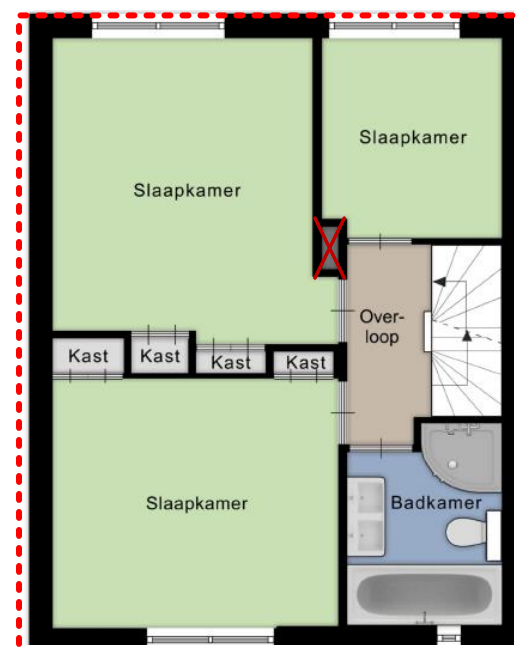
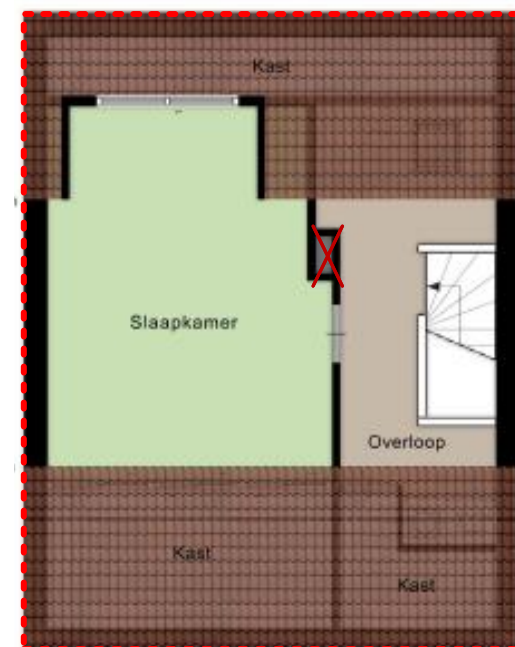
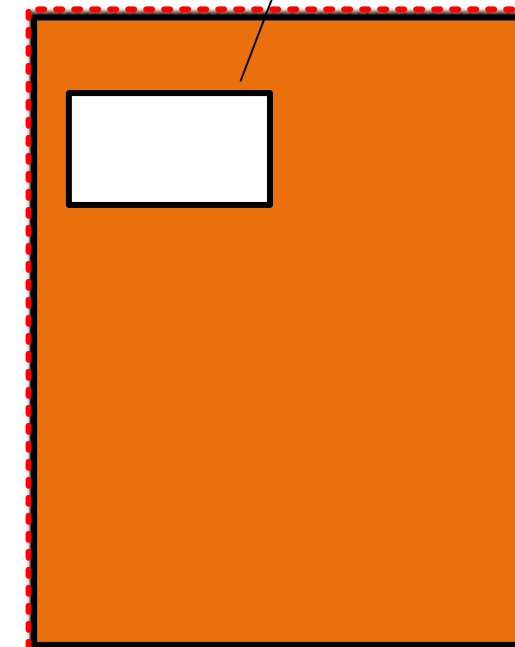
FIGUUR 1.

Het aangetroffen asbestverdachte materiaal is weergegeven in een situatietekening (zie figuur 1).

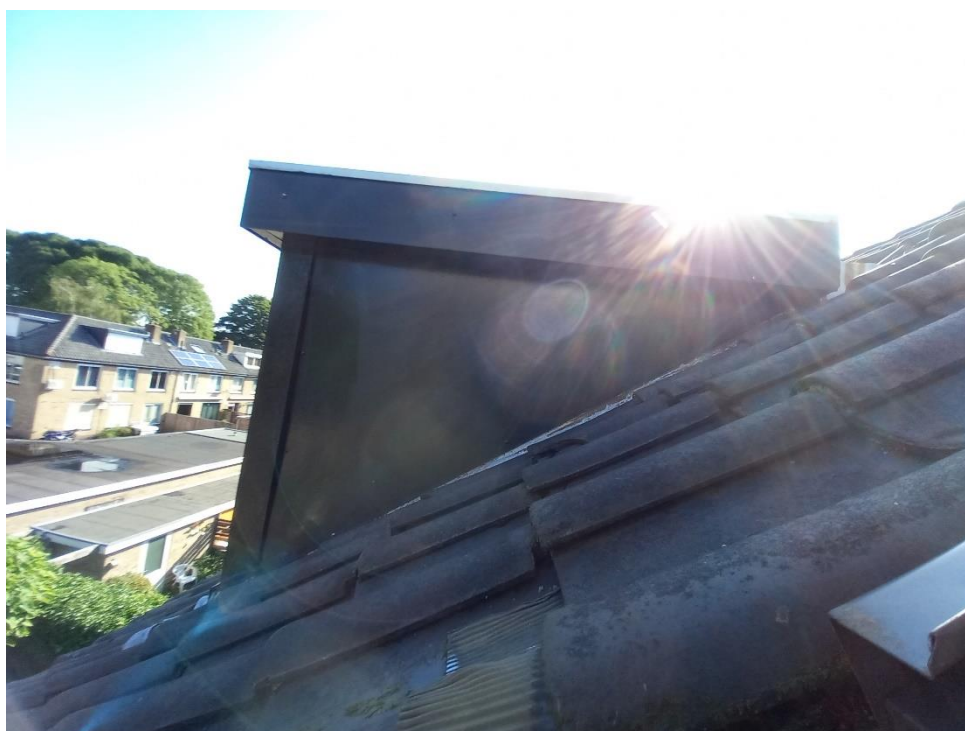
Foto 2: Zicht op de dakkapel met niet asbestverdacht plaatmateriaal.

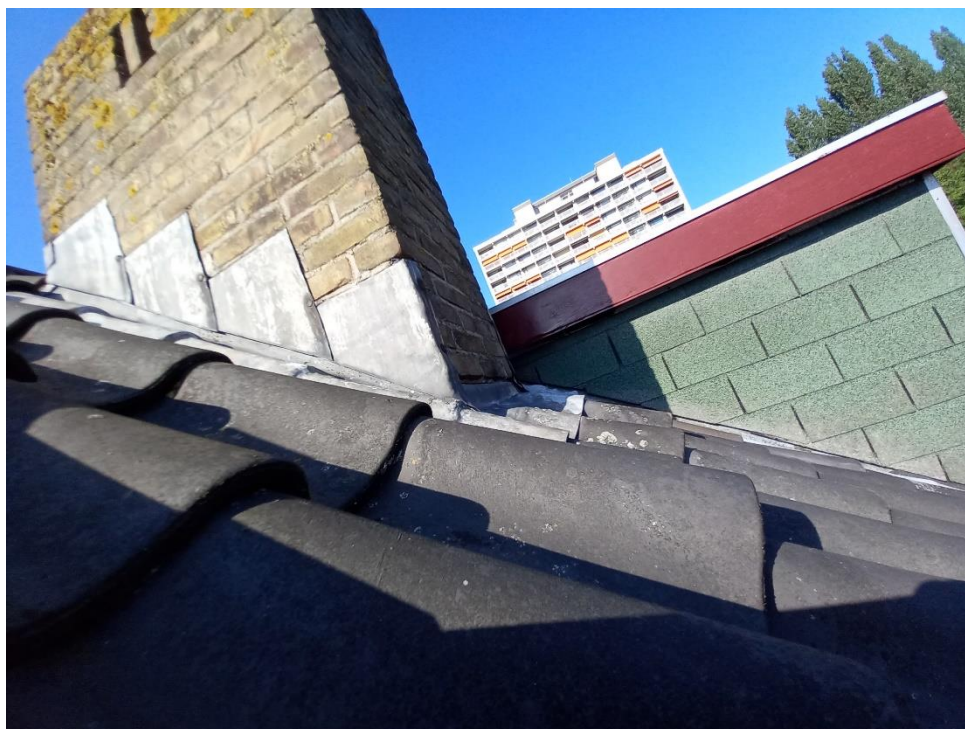
- De kruipruimte van het woonhuis kon (deels) niet geïnspecteerd worden (niet toegankelijk, besloten ruimte).
- De rookgasafvoerkanalen zijn beperkt geïnspecteerd (slecht toegankelijk). Mogelijk bevindt zich hier asbest in brandwerend alsmede technisch toegepast materiaal.

Foto 3: Zicht op het rookgasafvoerkanaal (zie beperkingen in § 4.3).

Ten gevolge van deze beperkingen is het mogelijk dat niet al het aanwezige asbesthoudende materiaal in deze rapportage is opgenomen. Geadviseerd wordt voorafgaand aan renovatie- en/of sloopwerkzaamheden ter plaatse van de hierboven genoemde beperkingen een aanvullende asbestinventarisatie naar verborgen asbest te laten uitvoeren door middel van zwaar destructief onderzoek.

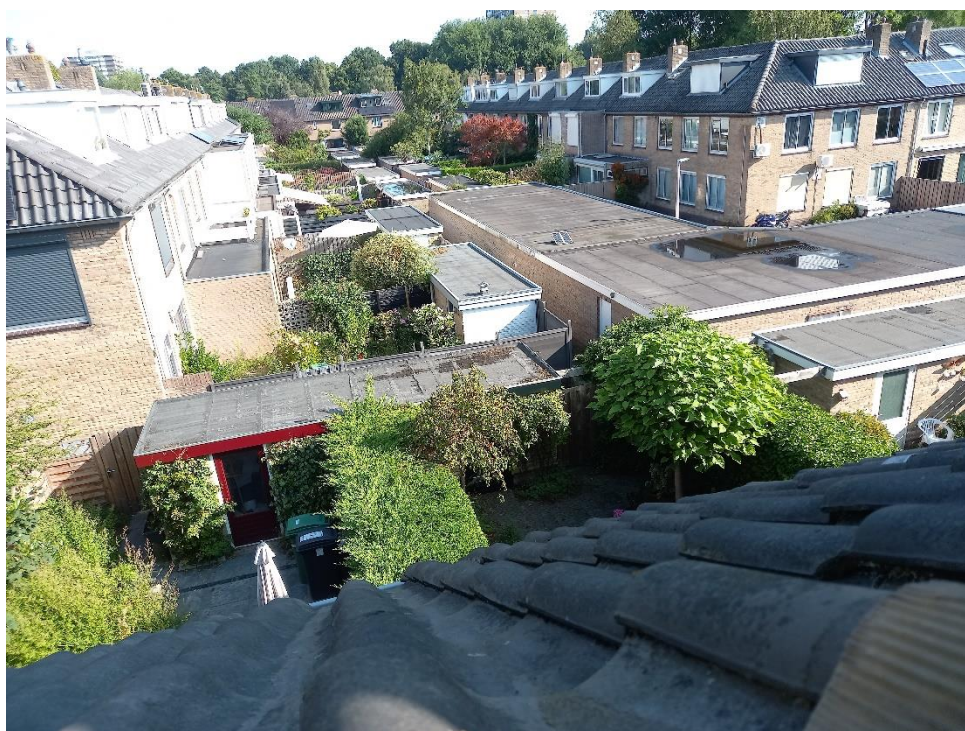
- De dakconstructie van de schuur is beperkt geïnspecteerd in verband met kans op lekkage. Mogelijk is de bitumen dakbedekking asbesthoudend.
- Er heeft geen inspectie plaatsgevonden onder het keukenblok, omdat hier geen werkzaamheden gaan plaatsvinden.

Foto 4: Zicht op de schuur in de achtertuin (zie beperkingen in § 4.3).

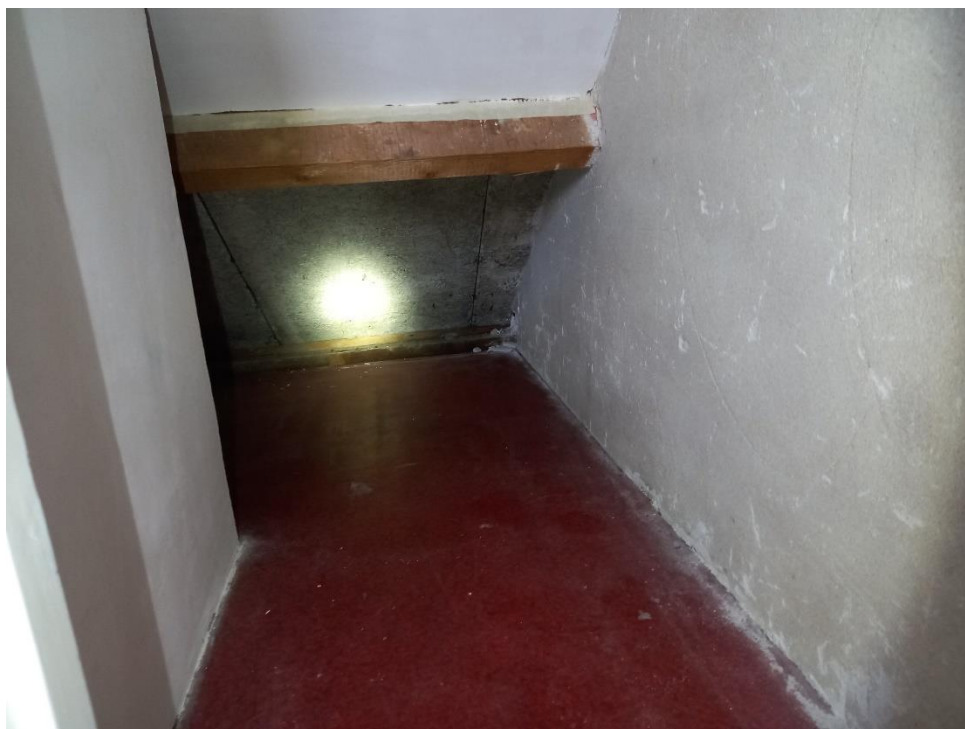
Foto 5: Zicht op de afwerking onder het dak met HWC (houtwolcement) plaatmateriaal en stucwerk.

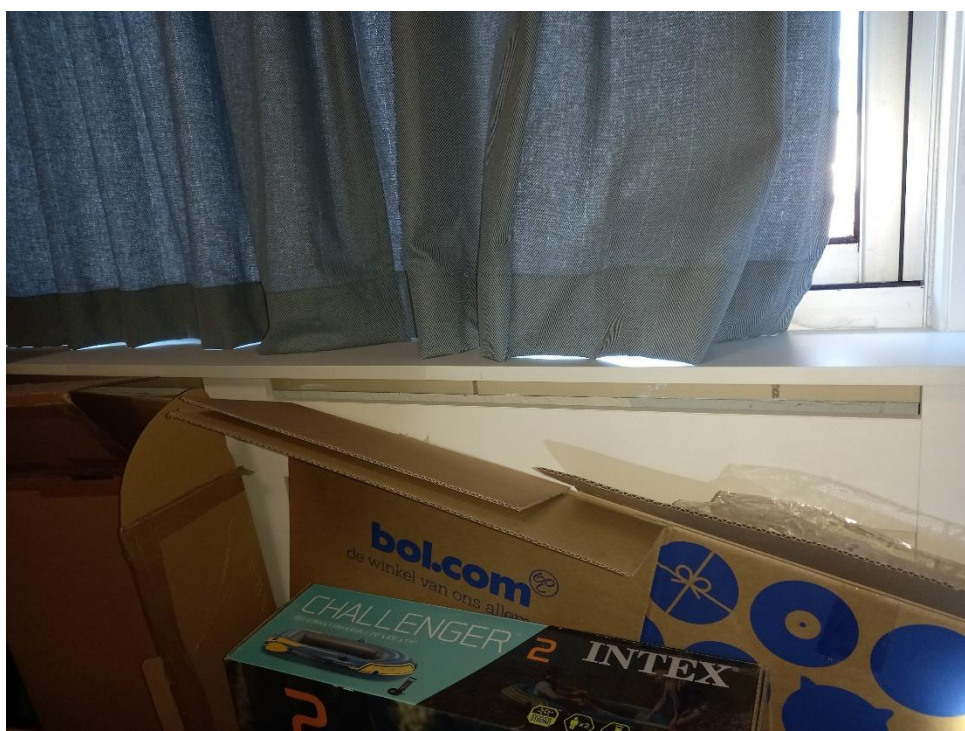
Foto 6: Zicht op de niet asbestverdachte vensterbank bij het raamkozijn (meerdere plaatsen aanwezig).

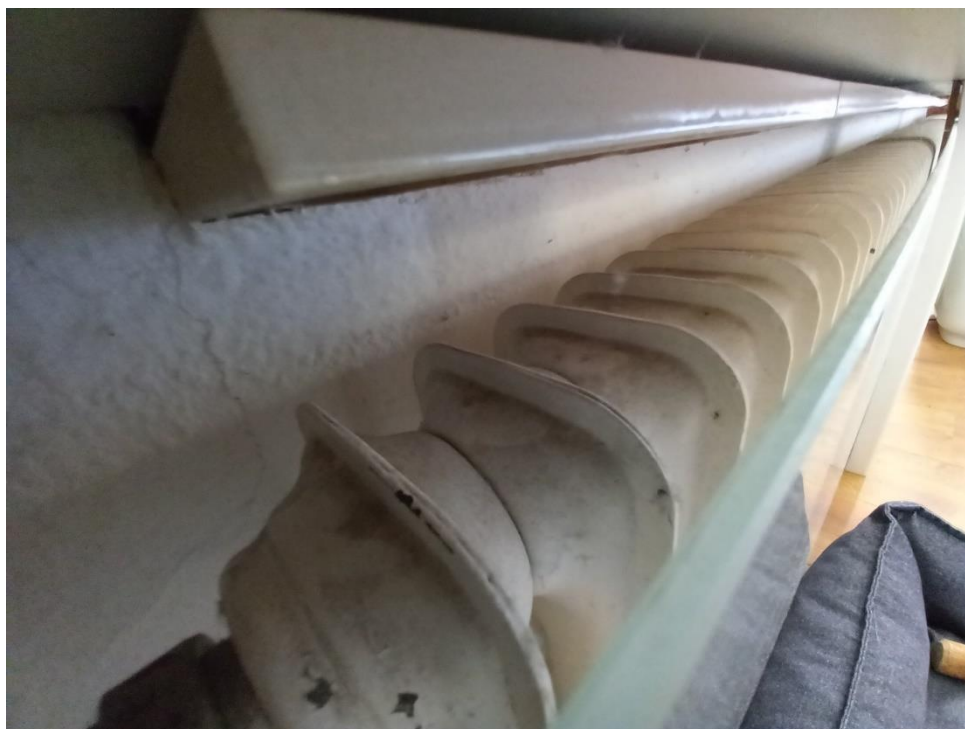
Foto 7: Zicht op een niet asbestverdachte vensterbank en ledenradiator.

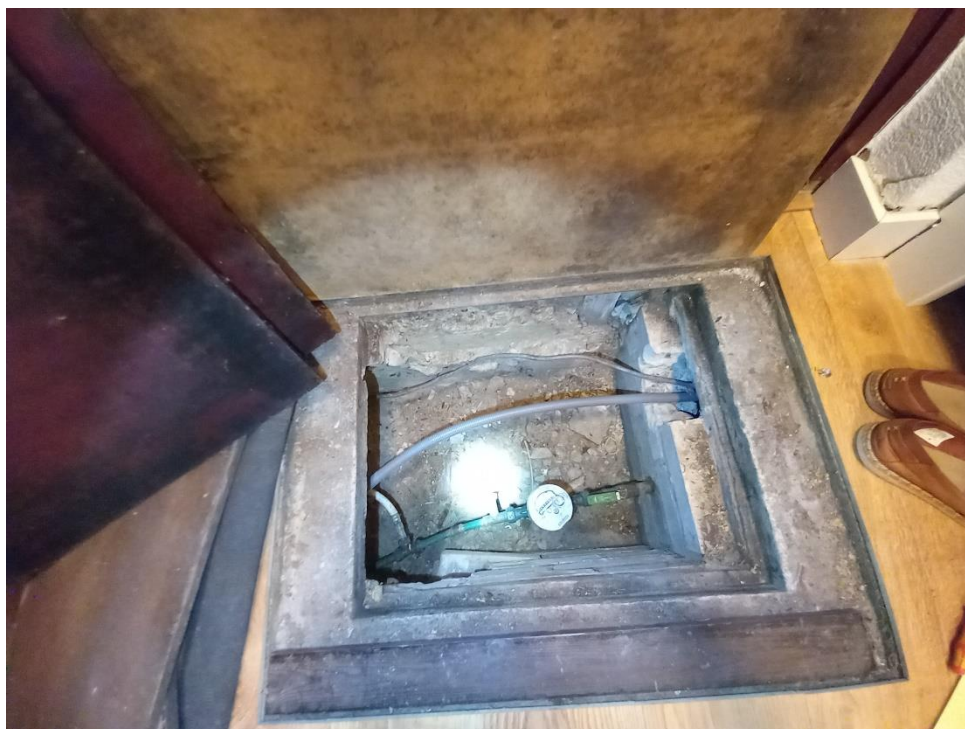
Foto 9: Zicht op de watermeterput met beperkt zicht in de kruipruimte onder de woning.

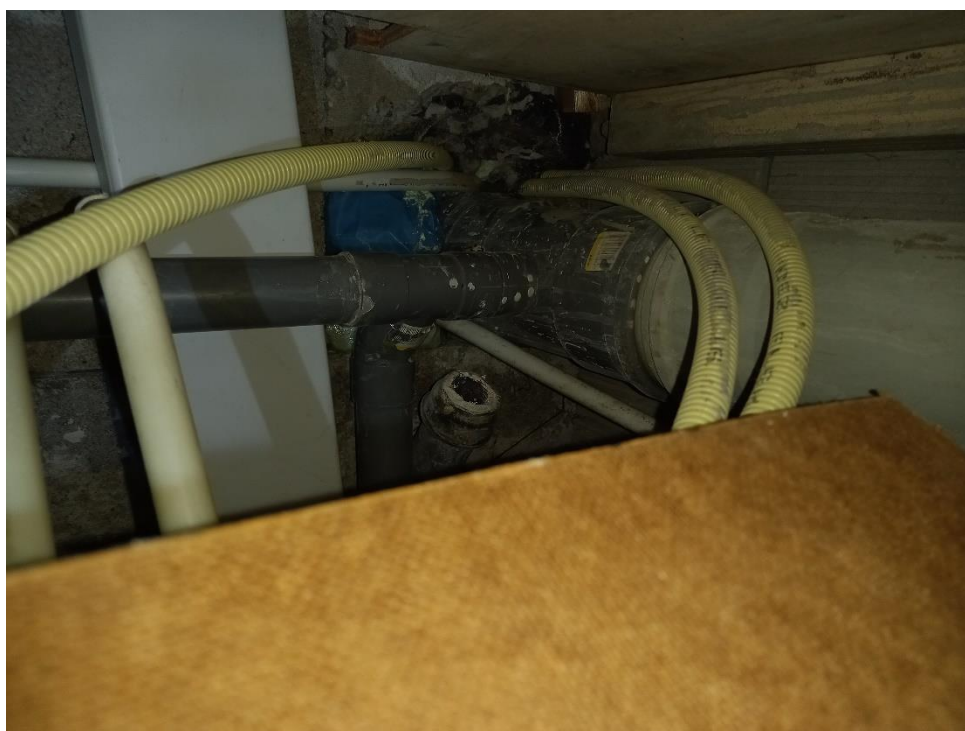
- Er heeft beperkt onderzoek plaatsgevonden ter plaatse van de riolering.
- Er is beperkt onderzoek uitgevoerd onder vloerafwerkingen en er heeft geen onderzoek plaatsgevonden onder tegelvloeren en achter tegelwanden.

Foto 10: Zicht op pvc-riolering onder de woning (deels onderzocht zie beperkingen in § 4.3).

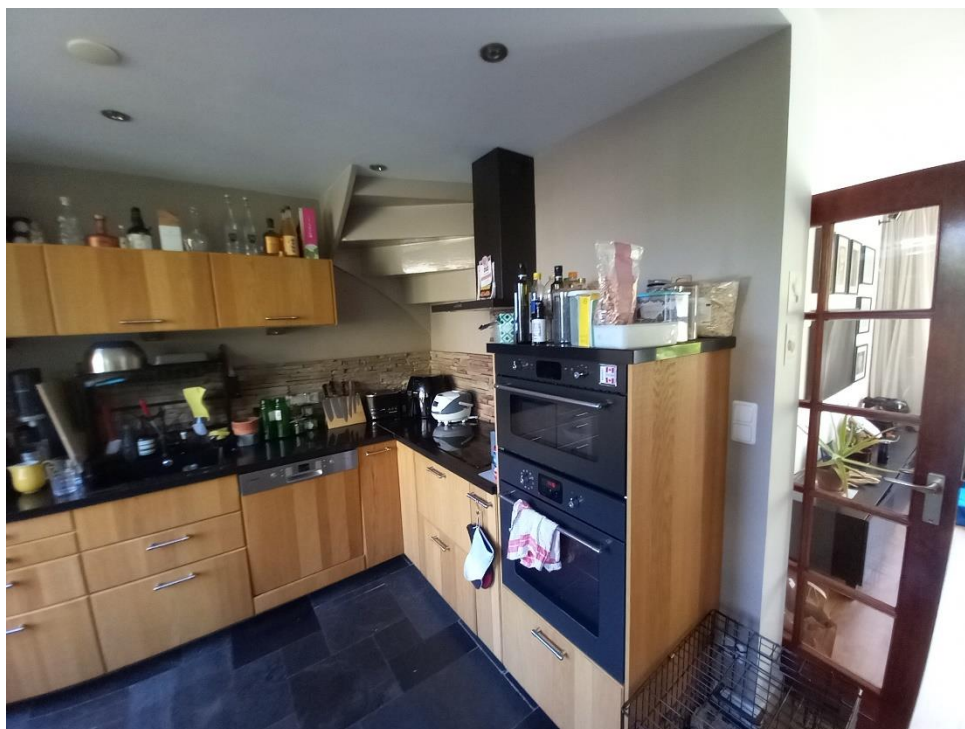
Foto 11: Zicht op de keuken (zie beperkingen in § 4.3).

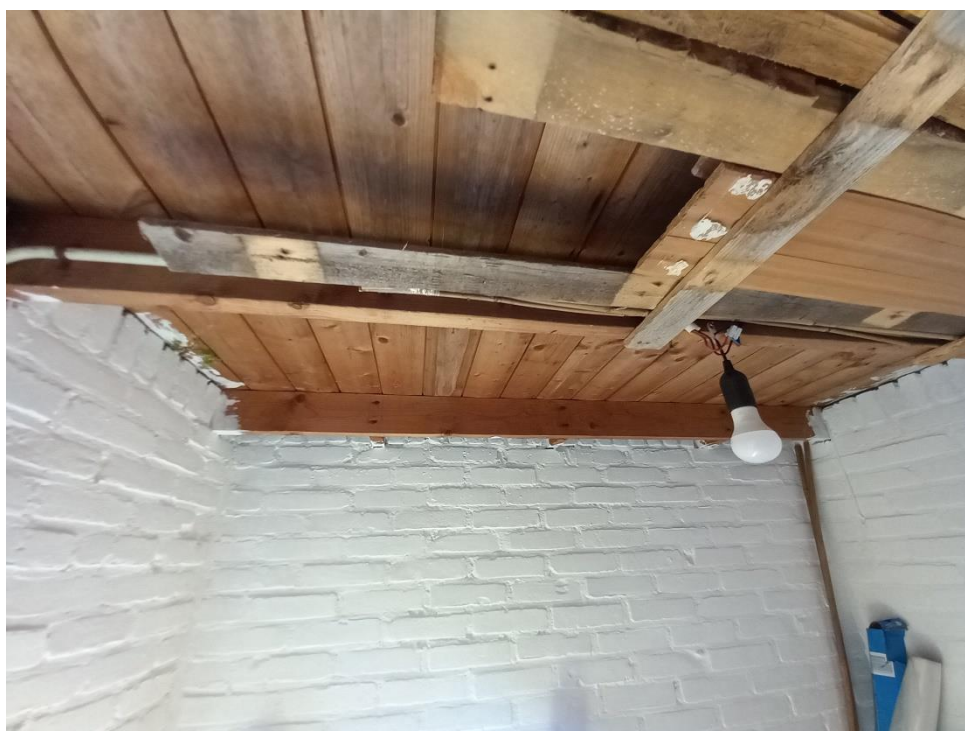
Foto 12: Zicht op de dakconstructie van de schuur (deels onderzocht zie beperkingen in § 4.3).
