Sint Jobstraat 1-19

Projectcode: P7104

RAPPORT FUNDERINGSONDERZOEK

KORTE AKKEREN, GOUDA
FUNDERINGSONDERZOEK

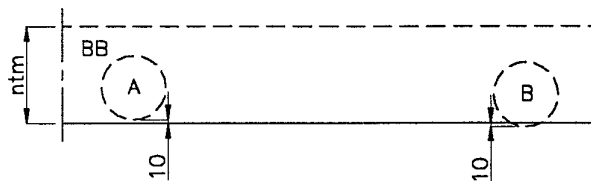
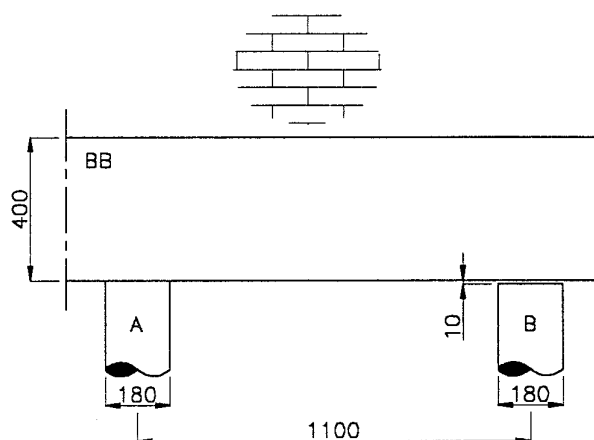
Datum : 25-3-1999
 Adres : St. Jobstraat 1, Gouda
 Blok :

Type fundering	:	betonbalk op houten paal	
Materiaal en kwaliteit funderingsmuur	:	metselklinker; goed, voegen hard	
Kwaliteit betonbalk	:		
Kwaliteit betonnen opzetter/opstort	:		
Indrukking slaghardheidsmeter paal A	:	14,20,12,12 mm	Gem.: 14 mm
Indrukking slaghardheidsmeter paal B	:	20,12,18,22 mm	Gem.: 18 mm
Diameter paal A; Houtsoort:	:	180 mm, Vuren	
Diameter paal B; Houtsoort:	:	180 mm, Vuren	
Paalafstand	:	1.10 m	
Bovenste funderingshout t.o.v. vloerpeil	:	1.30 m	
Bovenste funderingshout t.o.v. maaiveld	:	1.15 m	
Bovenste funderingshout t.o.v. NAP	:	nvt m	
Grondwaterpeil t.o.v. NAP	:	nvt m	
Droogstand	:	nvt m	
Datum opname waterstanden	:		
Grondsoort	:	zand	
Opmerking	:	10 mm ruimte tussen pA en BB

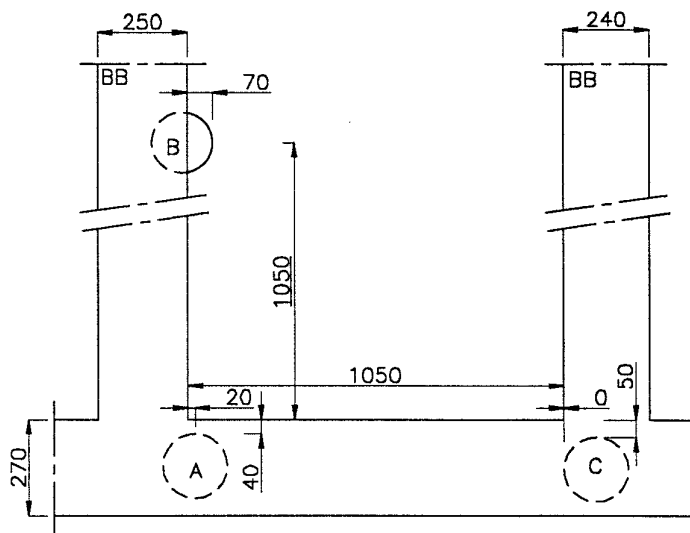
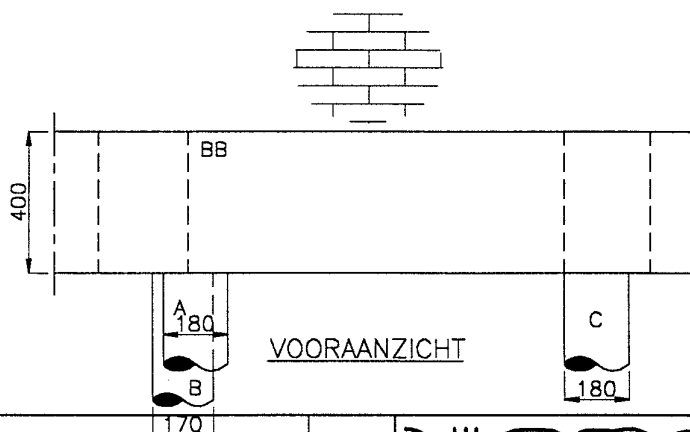
Datum : 25-3-1999
 Adres : St. Jobstraat 9-11, Gouda
 Blok :

Type fundering	:	betonbalk op houten paal		
Materiaal en kwaliteit funderingsmuur	:	metseklinter; goed, voegen hard		
Indrukking slaghardheidsmeter kesp 1	:		mm	Gem.: mm
Indrukking slaghardheidsmeter kesp 2	:		mm	Gem.: mm
Indrukking slaghardheidsmeter paal A	:	20,22,24,26	mm	Gem.: 23 mm
Indrukking slaghardheidsmeter paal B	:	56,26,48,20	mm	Gem.: 38 mm
Indrukking slaghardheidsmeter paal C	:	12,14,12,10	mm	Gem.: 12 mm
Indrukking slaghardheidsmeter paal D	:		mm	Gem.: mm
Diameter paal A; Houtsoort:	:	180 mm,Vuren		
Diameter paal B; Houtsoort:	:	170 mm,Vuren		
Diameter paal C; Houtsoort:	:	180 mm,Vuren		
Diameter paal D; Houtsoort:	:	mm,		
Paalafstand	:	zie tek	m	
Bovenste funderingshout t.o.v. vloerpeil	:	1.30	m	
Bovenste funderingshout t.o.v. magaveid	:	1.10	m	
Bovenste funderingshout t.o.v. NAP	:	nvt	m	
Grondwaterpeil t.o.v. NAP	:	nvt	m	
Droogstand	:	nvt	m	
Datum opname waterstanden	:			
Grondsoort	:	zand		
Opmerking	:

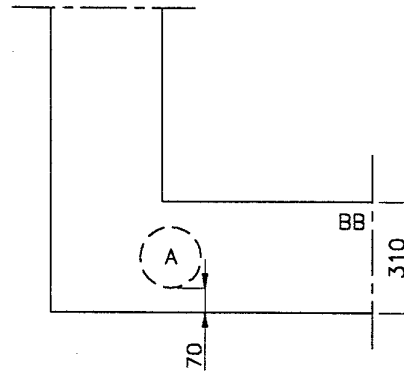
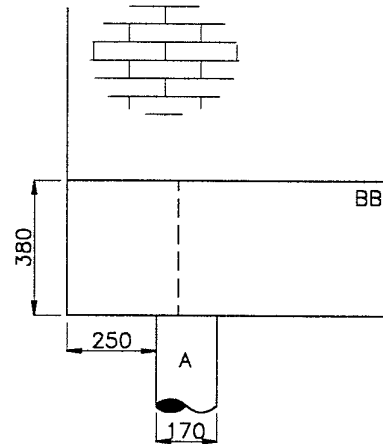
Datum : 26-3-1999
 Adres : St. Jobstraat 19, Gouda
 Blok :

Type fundering	:	betonbalk op houten paal		
Materiaal en kwaliteit funderingsmuur	:	metseklinker; goed, voegen hard		
Kwaliteit betonbalk	:			
Kwaliteit betonnen opzetter/opstort	:			
Indrukking slaghardheidsmeter paal A	:	26,20,20,22	mm	Gem.: 22 mm
Indrukking slaghardheidsmeter paal B	:		mm	Gem.: mm
Diameter paal A; Houtsoort:	:	170	mm, Vuren	
Diameter paal B; Houtsoort:	:		mm,	
Paalafstand	:	-	m	
Bovenste funderingshout t.o.v. vloerpeil	:	1.33	m	
Bovenste funderingshout t.o.v. maaiveld	:	1.10	m	
Bovenste funderingshout t.o.v. NAP	:	nvt	m	
Grondwaterpeil t.o.v. NAP	:	nvt	m	
Droogstand	:	nvt	m	
Datum opname waterstanden	:			
Grondsoort	:	ophoogmateriaal/zand		
Opmerking	:	In gevel recente scheurvorming

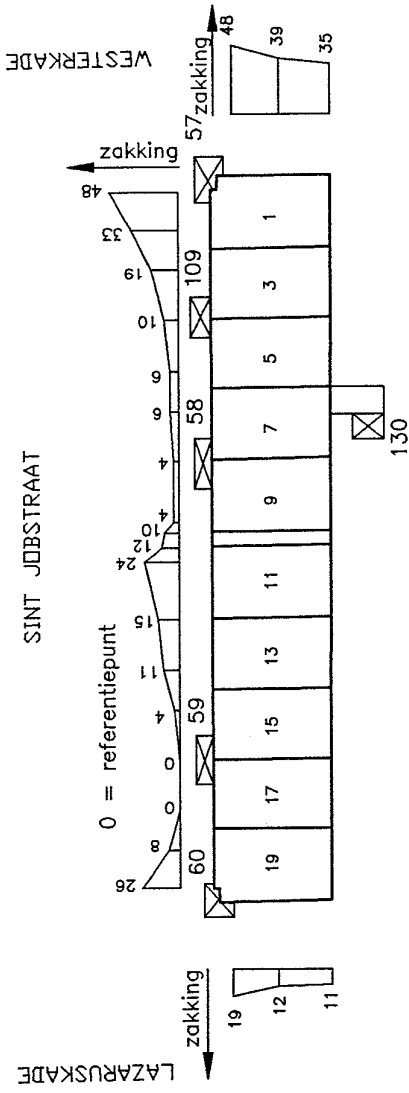
Bijlage 1: Lintvoegwaterpassing
 St. Jobstraat 1-19

Locatie funderingsinspectie
 zakking in mm t.o.v. referentiepunt
 schaal 1:50

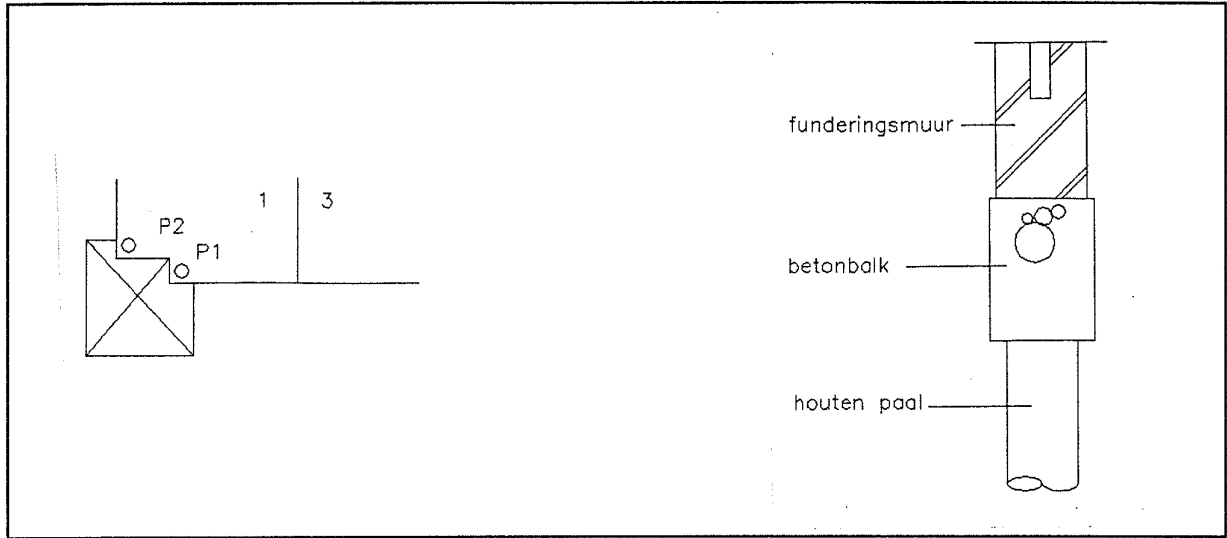
Datum onderzoek: 6 april 1994
 Adres: St. Jobstraat 1, Gouda

Type fundering:	betonbalk op houten paal	
Afmeting betonbalk:	290 x 380 mm	
Toestand beton algemeen:	beton: goed; wapening steekt uit	
Materiaal en kwaliteit funderingsmuur:	metselklinker: goed; voegen: goed	
Kesp:	beton	
Indrukking slaghardheidsmeter kesp 1 (4 maal):	n.v.t.	Gem.:
Indrukking slaghardheidsmeter kesp 2 (4 maal):	n.v.t.	Gem.:
Paal materiaal:	hout	
Indrukking slaghardheidsmeter paal 1 (4 maal):	60, 20, 10, 14 mm	Gem.: 26 mm
Indrukking slaghardheidsmeter paal 2 (4 maal):	6, 8, 12, 16 mm	Gem.: 9 mm
Diameter houten paal 1:	180 mm	
Diameter houten paal 2:	140 mm	
Paalafstand:	n.v.t.	
Bovenste funderingshout t.o.v. vloerpeil:	-1,33 m	
Bovenste funderingshout t.o.v. maaiveld:	-0,95 m	
Bovenste funderingshout t.o.v. NAP:	-2,53 m	
Grondwaterpeil t.o.v. NAP:	-2,26 m	
Droogstand:	-0,27 m	
Datum opname waterstanden:	8 april 1994	
Grondsoort:	zand	
Opmerkingen:	zwart grondwater (riool?)

Conclusie: paal 1 matig aangetast; paal 2 geringe diameter en geringe aantasting; aanvullend onderzoek gewenst

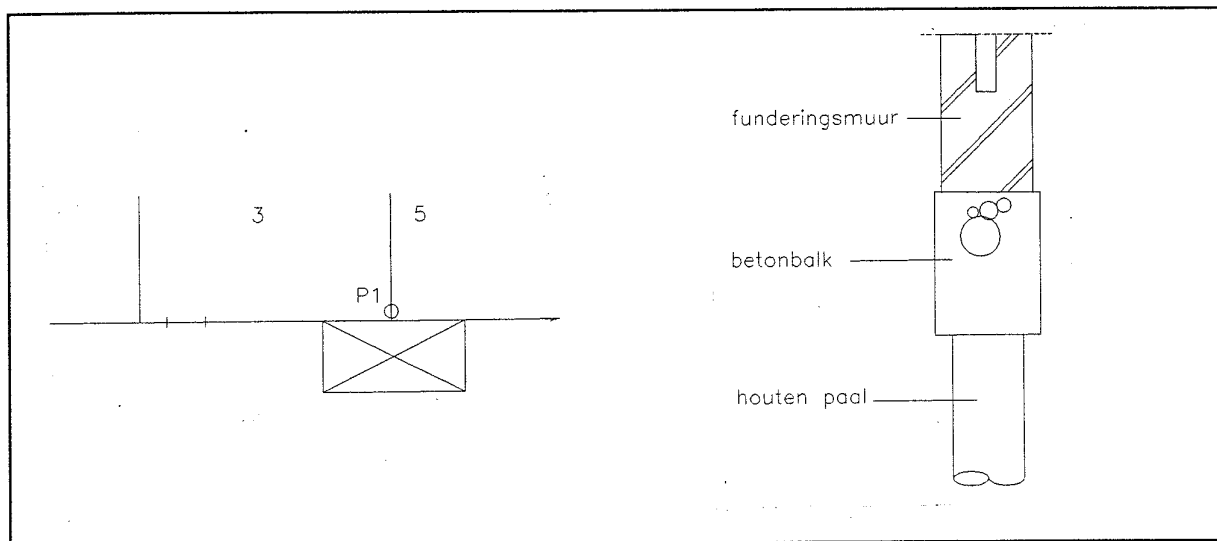
Adres: Sint Jobstraat 3/5, Gouda

Type fundering:	metselwerk op betonbalk op houten paal	
Afmeting betonbalk:	400 mm hoog	
Toestand beton algemeen:	goed	
Materiaal en kwaliteit funderingsmuur:	metselklinker: goed; voegen: goed	
Kesp:	beton	
Indrukking slaghardheidsmeter kesp 1 (4 maal):	n.v.t.	Gem.:
Indrukking slaghardheidsmeter kesp 2 (4 maal):	n.v.t.	Gem.:
Paal materiaal:	hout	
Indrukking slaghardheidsmeter paal 1 (4 maal):	40, 50, 60, 50	Gem.: 50 mm
Indrukking slaghardheidsmeter paal 2 (4 maal):	n.v.t.	Gem.:
Diameter houten paal 1:	180 mm	
Diameter houten paal 2:	n.v.t.	
Paalafstand:	n.v.t.	
Bovenste funderingshout t.o.v. vloerpeil:	-1,20 m	
Bovenste funderingshout t.o.v. maaiveld:	-0,95 m	
Bovenste funderingshout t.o.v. NAP:	-2,51 m	
Grondwaterpeil t.o.v. NAP:	-2,30 m	
Droogstand:	-0,21 m	
Datum opname waterstanden:	25 augustus 1994	
Grondsoort:	zand	
Opmerkingen:	meting onder water uitgevoerd

Conclusie: paal relatief ver aangetast; vermoedelijk hoge houtspanning

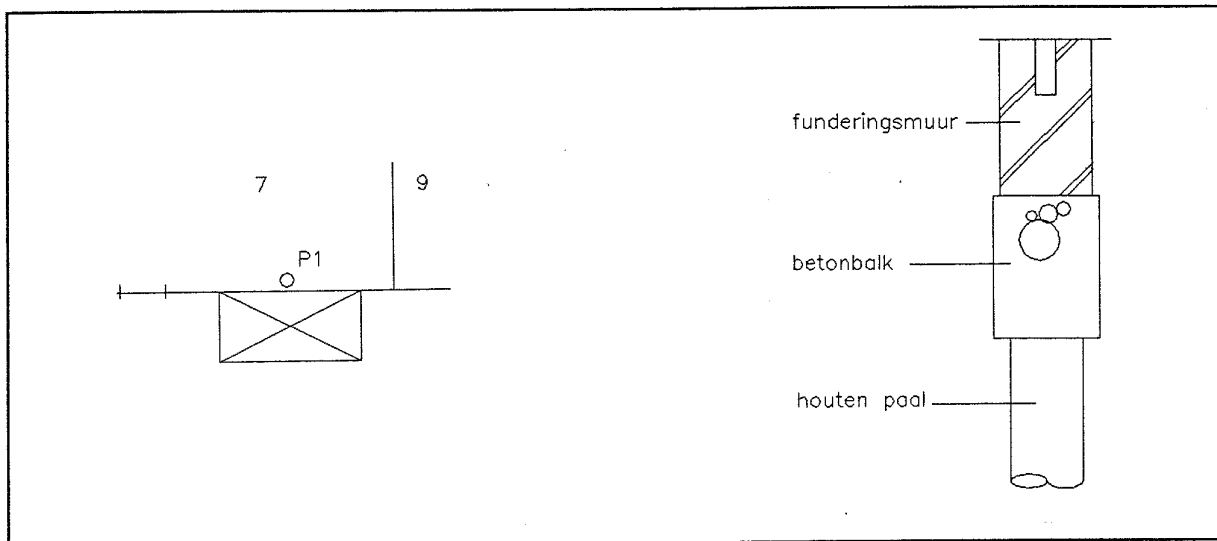
Datum onderzoek: 6 april 1994
 Adres: St. Jobstraat 7, Gouda

Type fundering:	betonbalk op houten paal	
Afmeting betonbalk:	270 x 360 mm	
Toestand beton algemeen:	goed	
Materiaal en kwaliteit funderingsmuur:	metselklinker: goed; voegen: goed	
Kesp:	beton	
Indrukking slaghardheidsmeter kesp 1 (4 maal):	n.v.t.	Gem.:
Indrukking slaghardheidsmeter kesp 2 (4 maal):	n.v.t.	Gem.:
Paal materiaal:	hout	
Indrukking slaghardheidsmeter paal 1 (4 maal):	50, 50, 50, 60 mm	Gem.: 53 mm
Indrukking slaghardheidsmeter paal 2 (4 maal):	n.v.t.	Gem.:
Diameter houten paal 1:	185 mm	
Diameter houten paal 2:	n.v.t.	
Paalafstand:	n.v.t.	
Bovenste funderingshout t.o.v. vloerpeil:	-1,30 m	
Bovenste funderingshout t.o.v. maaiveld:	-0,95 m	
Bovenste funderingshout t.o.v. NAP:	-2,52 m	
Grondwaterpeil t.o.v. NAP:	-2,29 m	
Droogstand:	-0,23 m	
Datum opname waterstanden:	8 april 1994	
Grondsoort:	zand	
Opmerkingen:	scheur in gevelmetselwerk loopt niet door in de fundering

Conclusie: paal ver aangetast bij een relatief geringe diameter; vermoedelijk hoge houtspanning; aanvullend onderzoek gewenst

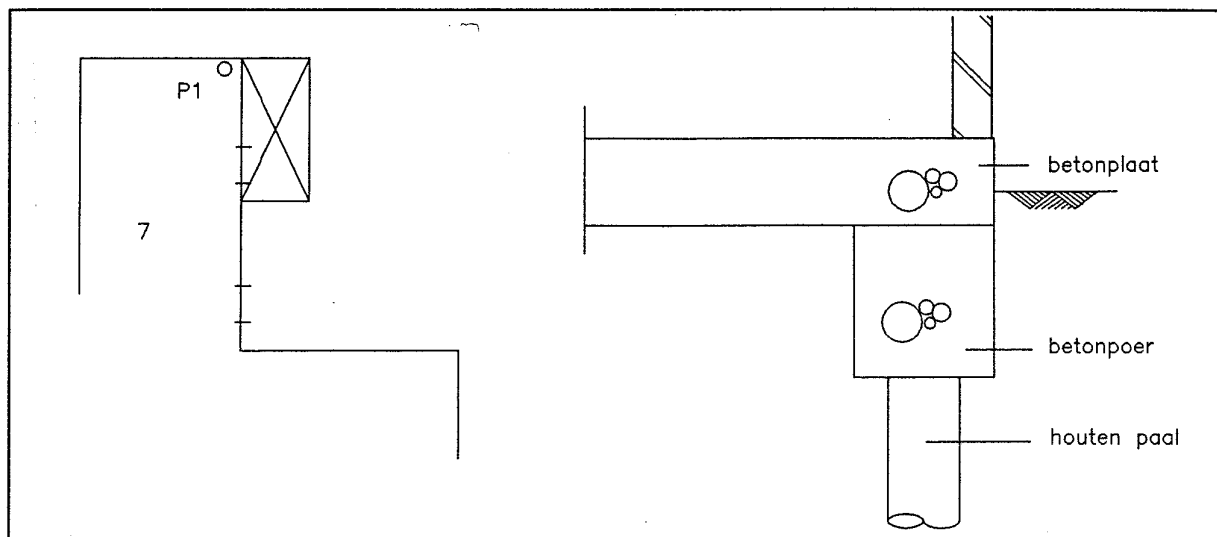
Adres: Sint Jobstraat 7 achtergevel, Gouda

Type fundering:	metselwerk op betonbalk op betonpoer op houten paal	
Afmeting betonbalk:	200 x 320 mm	
Toestand beton algemeen:	goed	
Materiaal en kwaliteit funderingsmuur:	metselklinker: goed; voegen: goed	
Kesp:	beton	
Indrukking slaghardheidsmeter kesp 1 (4 maal):	n.v.t.	Gem.:
Indrukking slaghardheidsmeter kesp 2 (4 maal):	n.v.t.	Gem.:
Paal materiaal:	hout	
Indrukking slaghardheidsmeter paal 1 (4 maal):	10, 12, 14, 12	Gem.: 12 mm
Indrukking slaghardheidsmeter paal 2 (4 maal):	n.v.t.	Gem.:
Diameter houten paal 1:	205 mm	
Diameter houten paal 2:	n.v.t.	
Paalafstand:	n.v.t.	
Bovenste funderingshout t.o.v. vloerpeil:	-1,50 m	
Bovenste funderingshout t.o.v. maaiveld:	-1,16 m	
Bovenste funderingshout t.o.v. NAP:	-2,79 m	
Grondwaterpeil t.o.v. NAP:	-2,26 m	
Droogstand:	-0,53 m	
Datum opname waterstanden:	24 augustus 1994	
Grondsoort:	klei	
Opmerkingen:	geen

Conclusie: geen gebreken bij inspectie vastgesteld

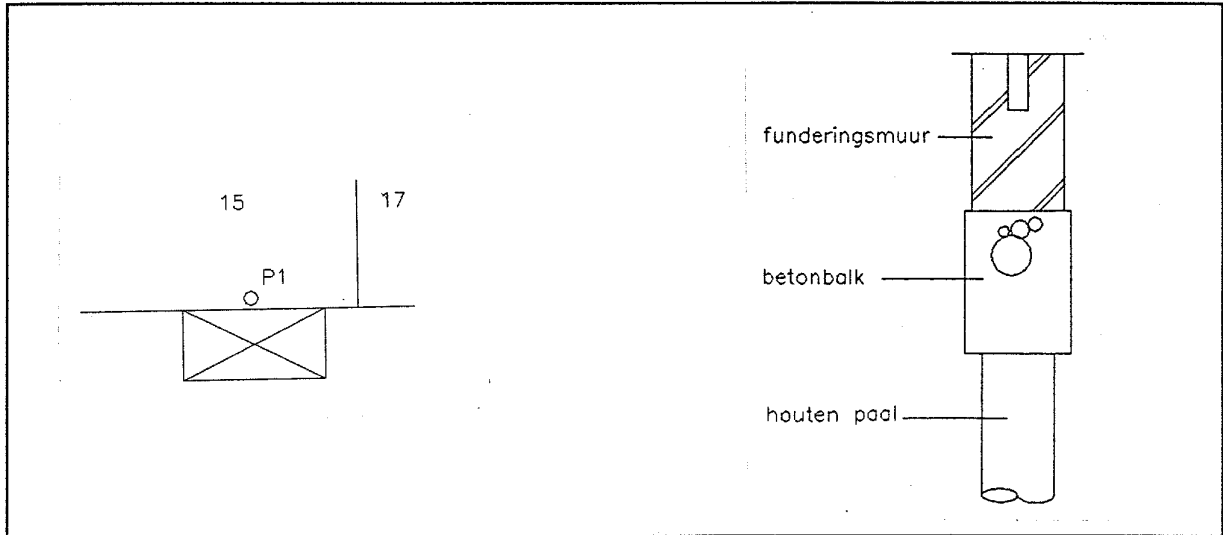
Adres: St. Jobstraat 15, Gouda

Type fundering:	betonbalk op houten paal	
Afmeting betonbalk:	270 x 390 mm	
Toestand beton algemeen:	goed	
Materiaal en kwaliteit funderingsmuur:	metselklinker: goed; voegen: goed	
Kesp:	beton	
Indrukking slaghardheidsmeter kesp 1 (4 maal):	n.v.t.	Gem.:
Indrukking slaghardheidsmeter kesp 2 (4 maal):	n.v.t.	Gem.:
Paal materiaal:	hout	
Indrukking slaghardheidsmeter paal 1 (4 maal):	20, 22, 22, 30 mm	Gem.: 24 mm
Indrukking slaghardheidsmeter paal 2 (4 maal):	n.v.t.	Gem.:
Diameter houten paal 1:	170 mm	
Diameter houten paal 2:	n.v.t.	
Paalafstand:	n.v.t.	
Bovenste funderingshout t.o.v. vloerpeil:	-1,29 m	
Bovenste funderingshout t.o.v. maaiveld:	-1,0 m	
Bovenste funderingshout t.o.v. NAP:	-2,52 m	
Grondwaterpeil t.o.v. NAP:	-2,32 m	
Droogstand:	-0,20 m	
Datum opname waterstanden:	8 april 1994	
Grondsoort:	zand	
Opmerkingen:	scheur in gevelmetselwerk loop niet door in de fundering

Conclusie: paal matig aangetast bij een geringe diameter; aanvullend onderzoek gewenst

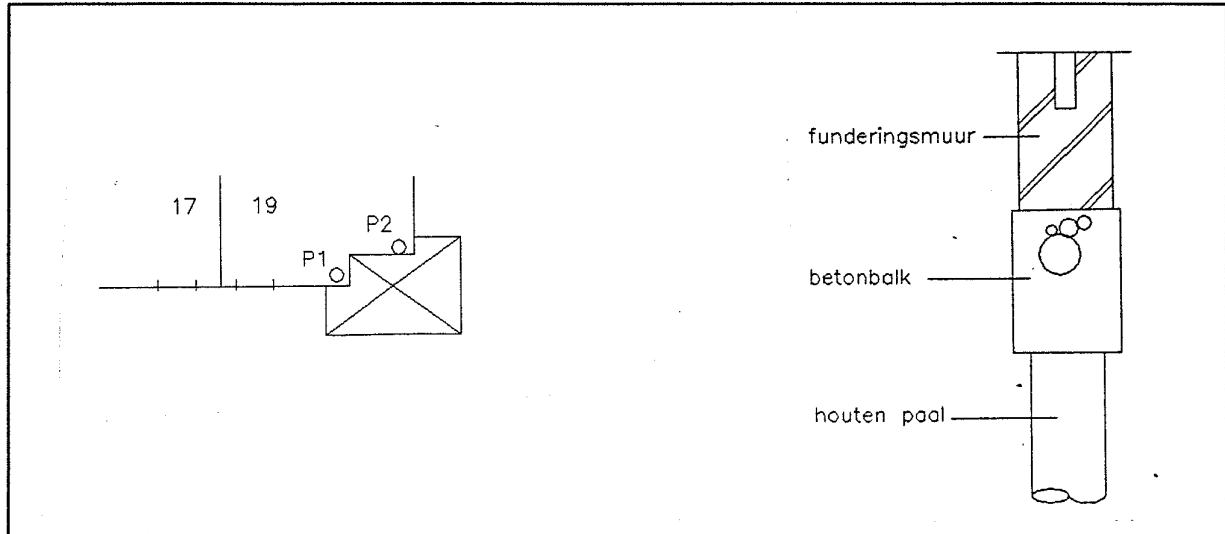
Adres: St. Jobstraat 19, Gouda

Type fundering:	betonbalk op houten paal	
Afmeting betonbalk:	270 x 420 mm	
Toestand beton algemeen:	goed	
Materiaal en kwaliteit funderingsmuur:	metselklinker: goed; voegen: goed	
Kesp:	beton	
Indrukking slaghardheidsmeter kesp 1 (4 maal):	n.v.t.	Gem.:
Indrukking slaghardheidsmeter kesp 2 (4 maal):	n.v.t.	Gem.:
Paal materiaal:	hout	
Indrukking slaghardheidsmeter paal 1 (4 maal):	30, 50, 30, 26 mm	Gem.: 34 mm
Indrukking slaghardheidsmeter paal 2 (4 maal):	30, 26, 24, 30 mm	Gem.: 28 mm
Diameter houten paal 1:	175 mm	
Diameter houten paal 2:	185 mm	
Paalafstand:	n.v.t.	
Bovenste funderingshout t.o.v. vloerpeil:	-1,30 m	
Bovenste funderingshout t.o.v. maaiveld:	-1,12 m	
Bovenste funderingshout t.o.v. NAP:	-2,54 m	
Grondwaterpeil t.o.v. NAP:	-2,29 m	
Droogstand:	-0,25 m	
Datum opname waterstanden:	8 april 1994	
Grondsoort:	zand	
Opmerkingen:	geen

Conclusie: palen matig aangetast bij relatief geringe diameter; aanvullend onderzoek gewenst
