**VERSNELD HERSTEL EXPERTISERAPPORT**  
MELDINGSNUMMER 107354  
Spirealaan 3, 9741 PA GRONINGEN

Datum: 14-3-2016  
Status: Definitief

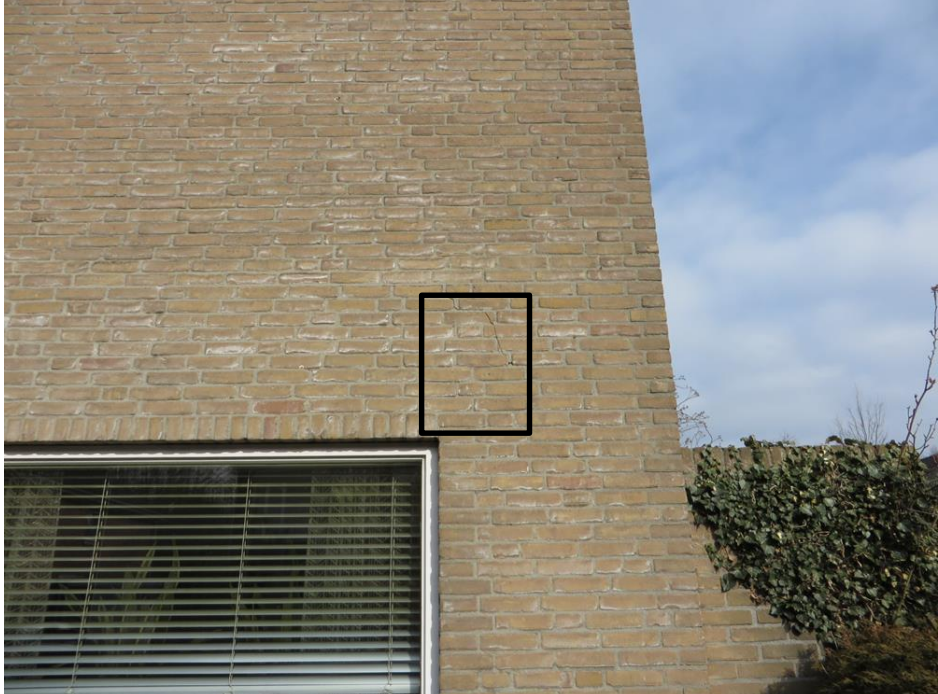
Schade nr. 1	Foto nr. 1
Lichte verticale scheurvorming metselwerk. Herstel d.m.v. uitkappen en fixeren met rvs-spiraalwapening [2 stuks] herstel voegwerk [4.0m1] en stenen herstellen [7stuks]. Verergerde scheurvorming.	
B

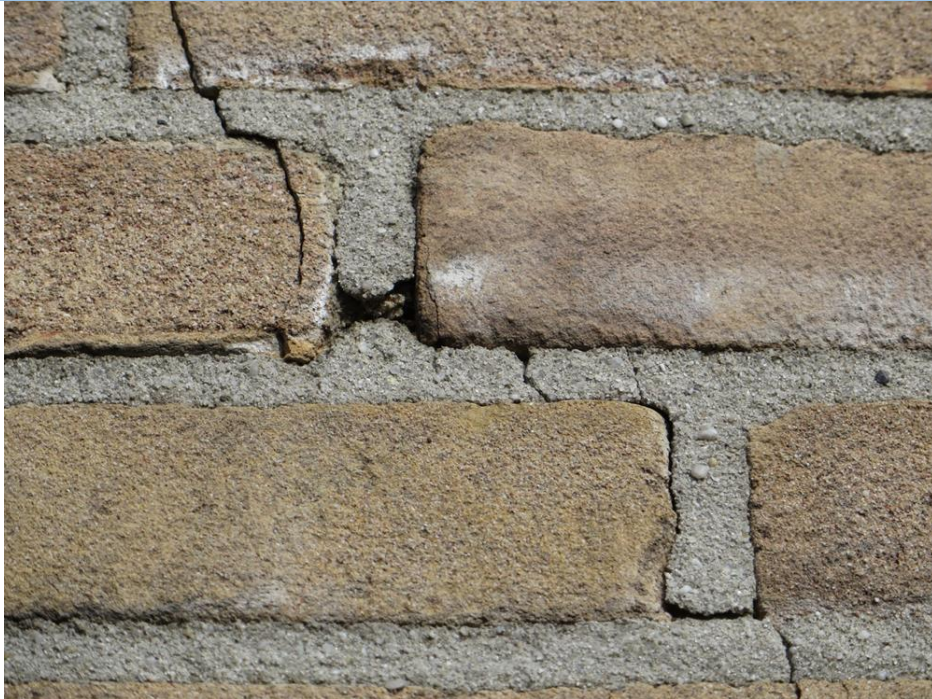
Foto nr. 3

Schade nr. 1  
Detailfoto 1

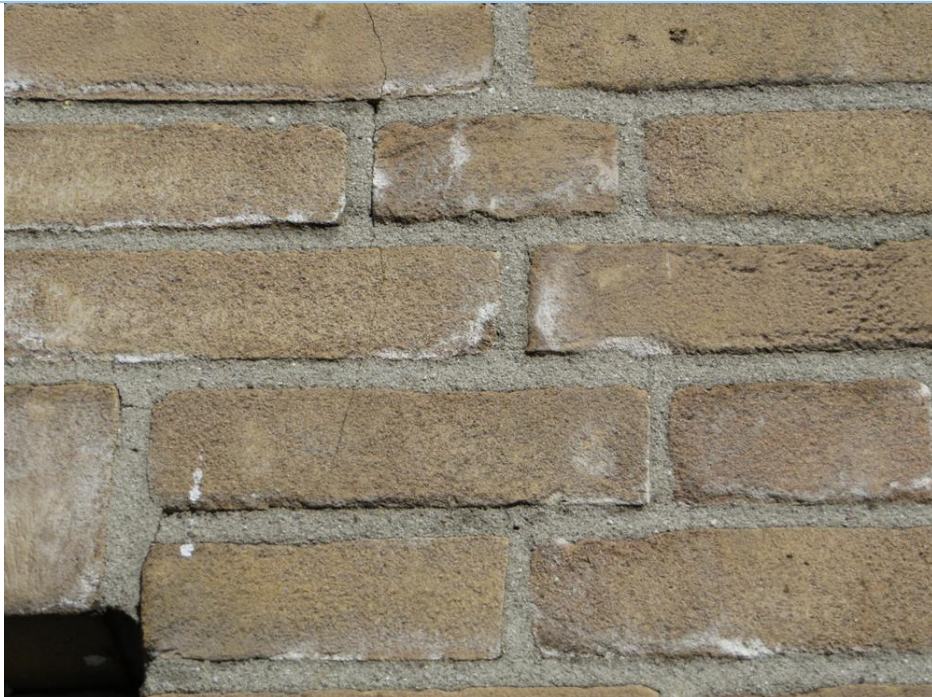
Foto nr. 4

Schade nr. 1  
Detailfoto 2

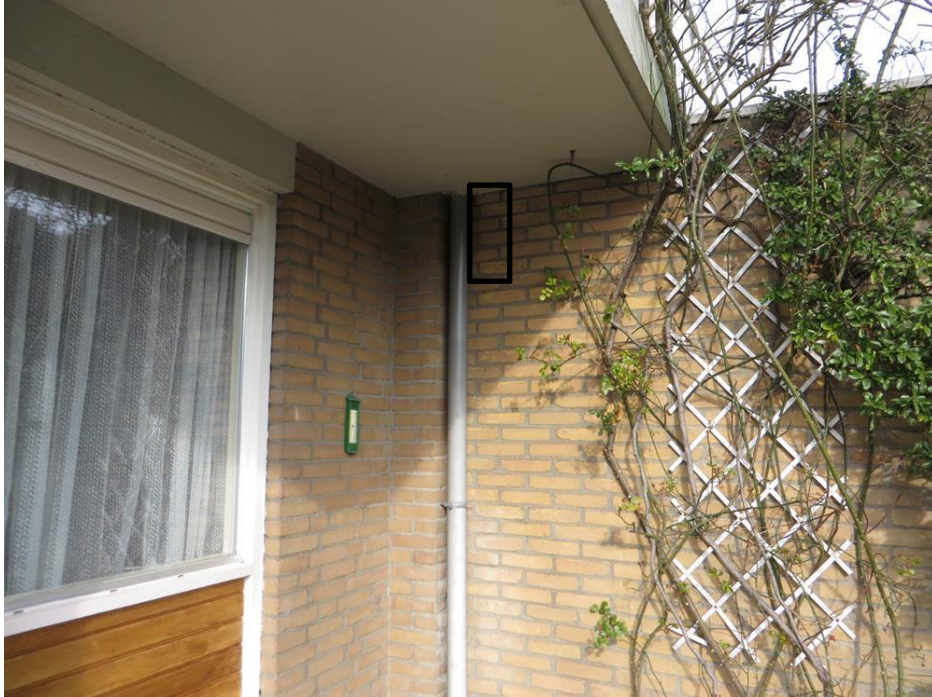
Foto nr. 5

Verticale scheurvorming metselwerk. Oorzaak thermische lengteverandering-krimp betonbalkonplaat. Niet beving gerelateerde scheurvorming.

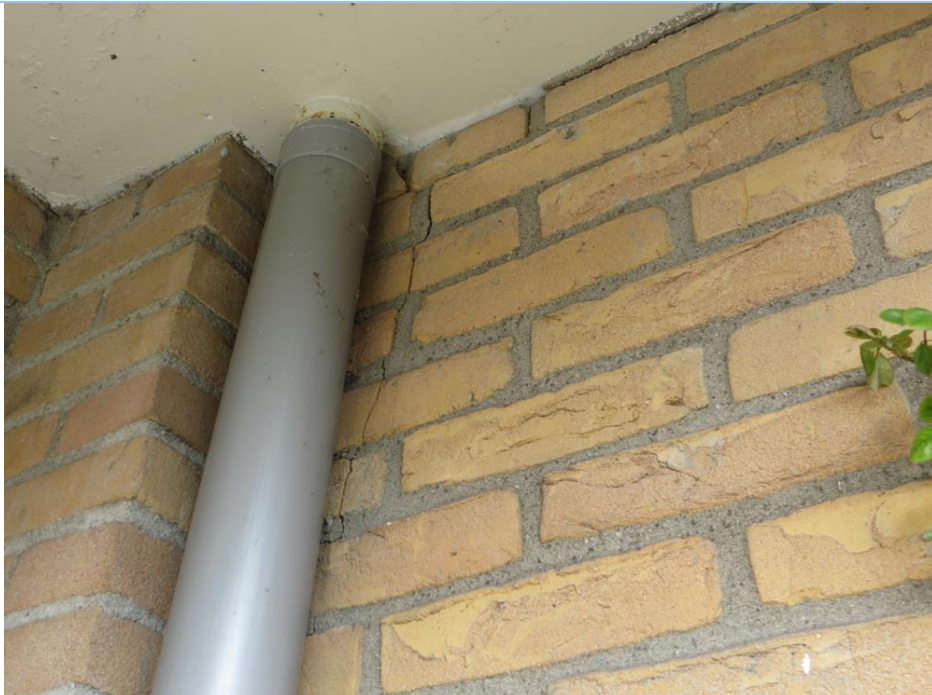
Foto nr. 6

Detailfoto 5

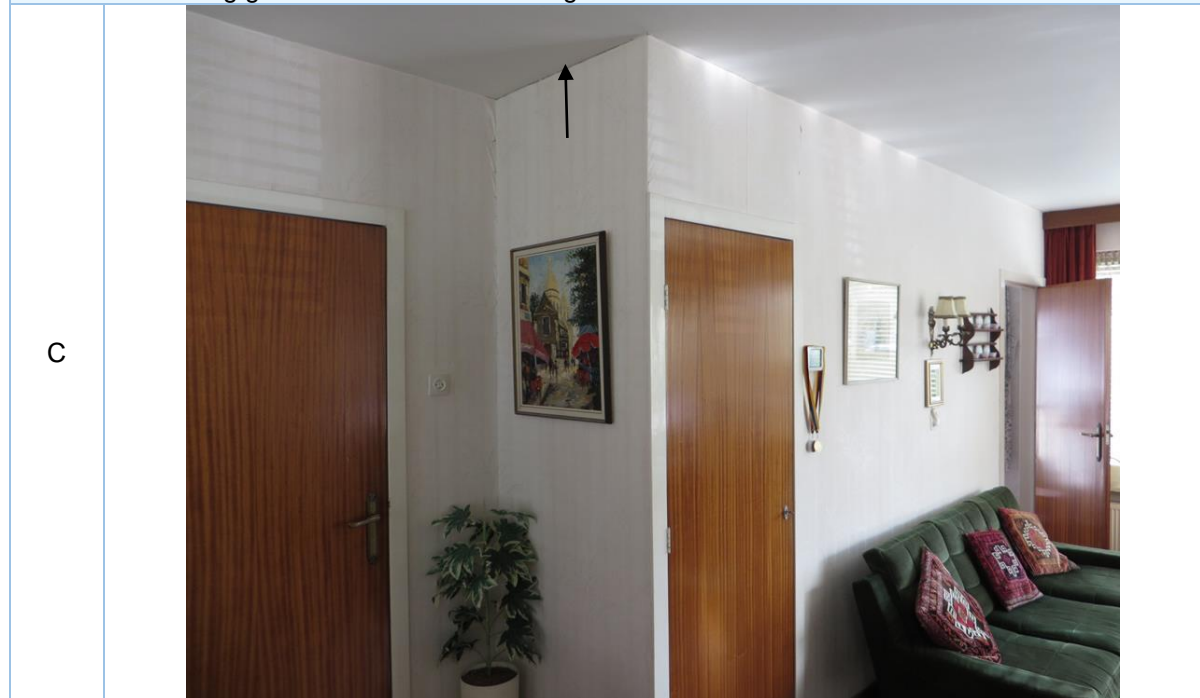
Foto nr. 7

Lichte verticale scheurvorming behang ophouten paneel. Werking hout en instabiele bevestiging.  
Niet beving gerelateerde scheurvorming.

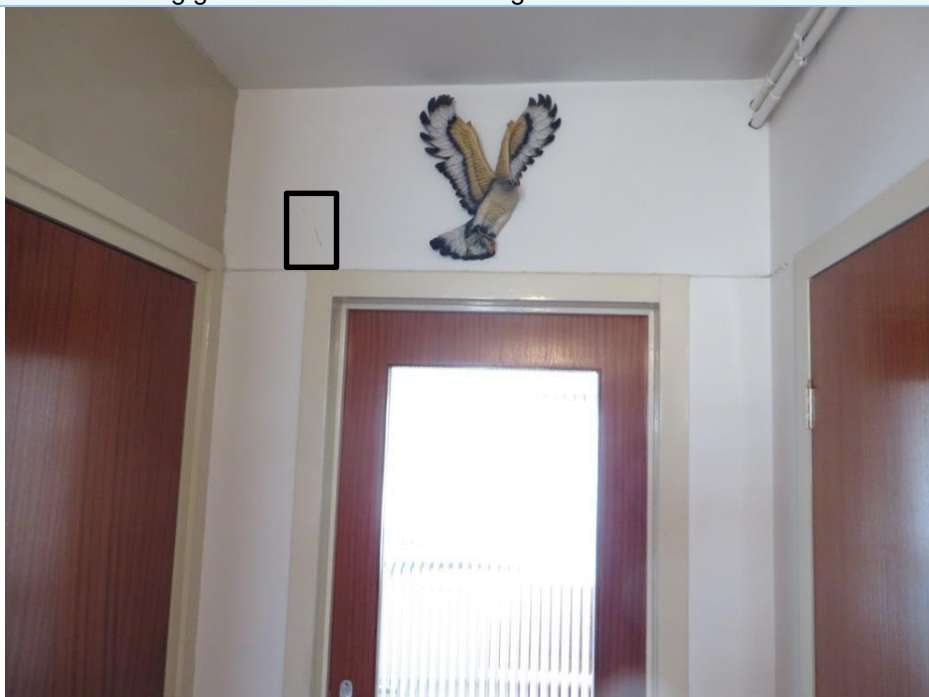
Foto nr. 10

Lichte diagonale scheurvorming. In verleden vaker gerepareerde scheurvorming, welke niet verergerd. Niet beving gerelateerde scheurvorming.

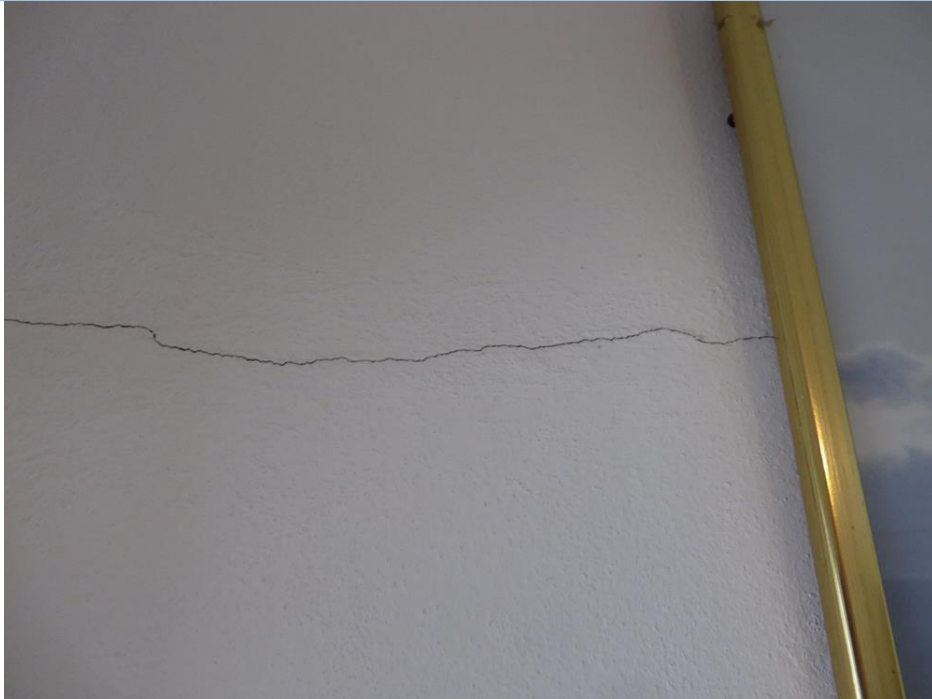
Foto nr. 15

Schade nr. 6	Foto nr. 14
Lichte horizontale scheurvorming. Herstel scheurvorming in stucwerk wat in verleden vaker is hersteld d.m.v. uitkappen en fixeren met 2-componenten mortel en wapeningsweefsel [1.20m1] uitvlakken en opnieuw aanbrengen structuursaus [5.0m2] Sauswerk i.v.m. kleurverschil [5.0m2] Vergerde scheurvorming.	
B

Detailfoto 14

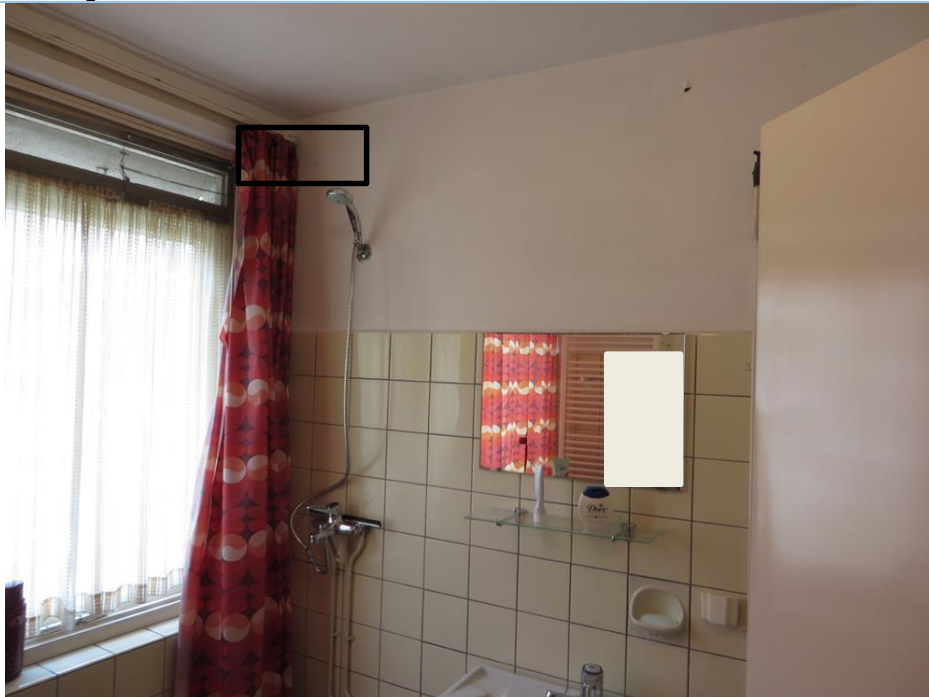
Foto nr. 17

Lichte diagonale en craquelé scheurvorming stucwerk met sauswerk. Door vocht werking hete douche gaat er krimp en uitzetting ontstaan in oude scheurvorming. Niet beving gerelateerde scheurvorming.

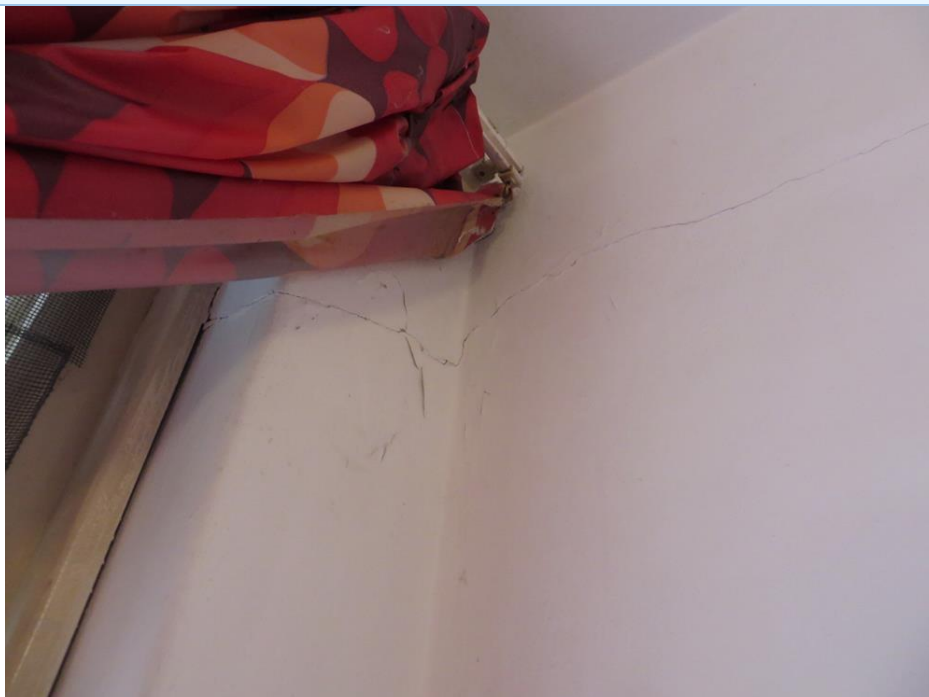
Foto nr. 18

Detailfoto 17

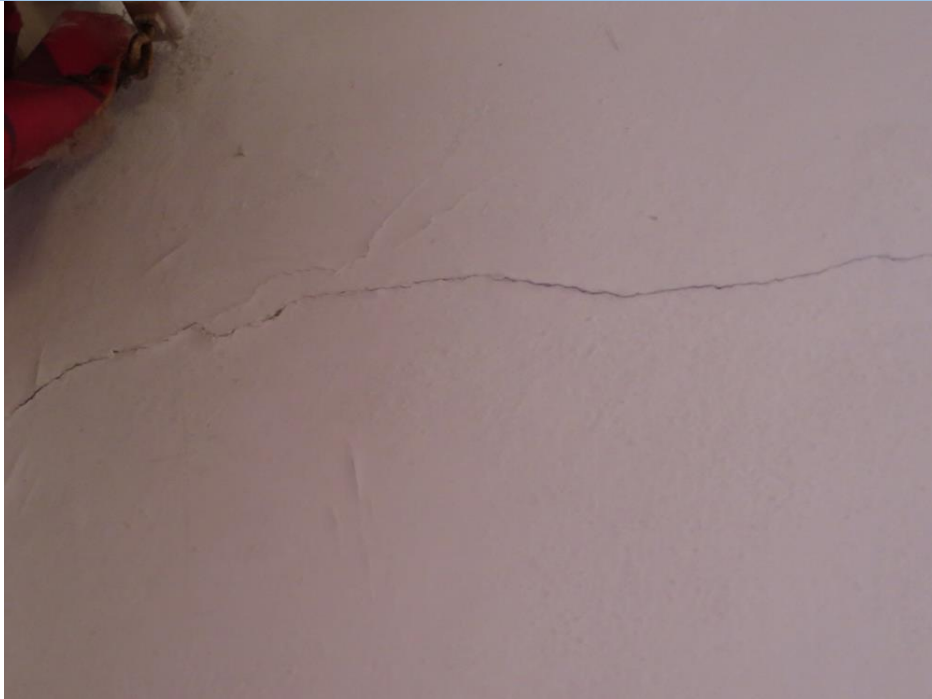
Foto nr. 19

Detailfoto 17

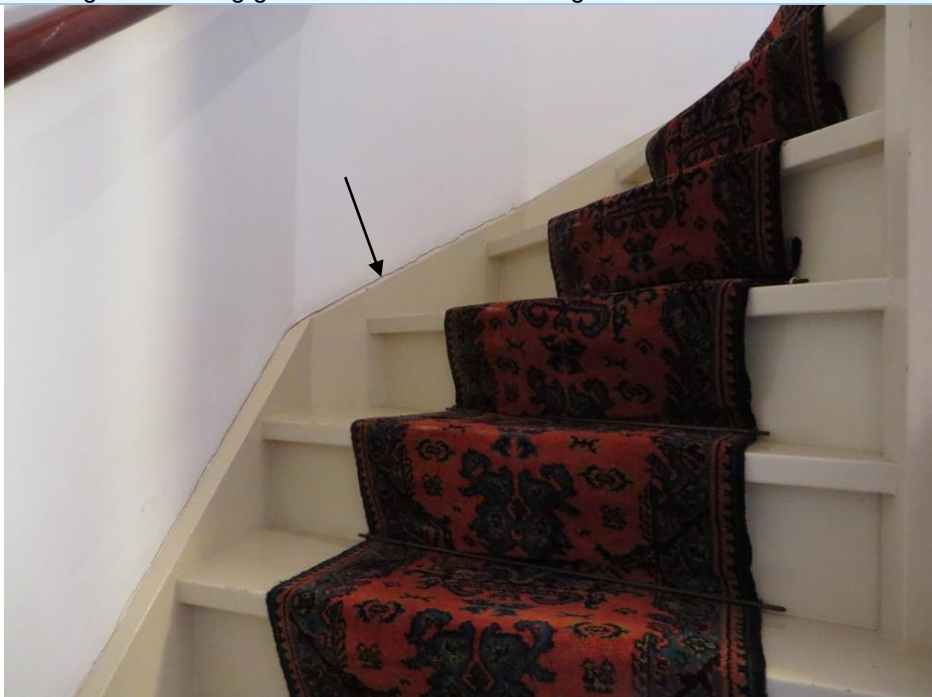
Foto nr. 20

Lichte scheurvorming langs trapboom. Krimpwerking en mechanische belasting vormen scheurvorming. Niet beving gerelateerde scheurvorming.

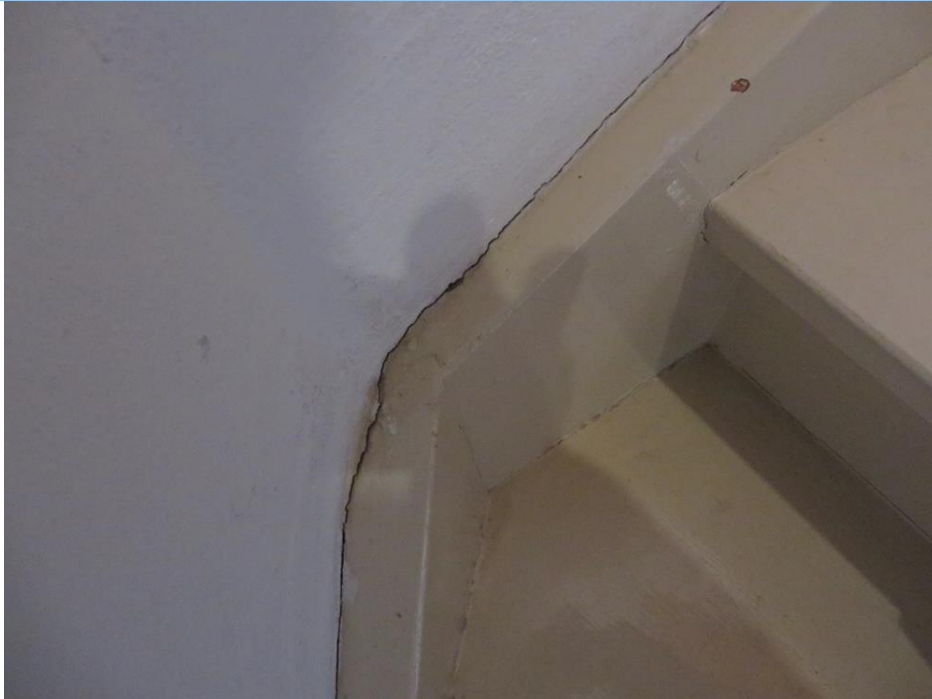
Foto nr. 21

Detailfoto 20
