# Asbestinventarisatetest

Stationsstraat 31/3, 3620 Lanaken

**Asbestveilig** (maar mogelijk niet asbestvrij)

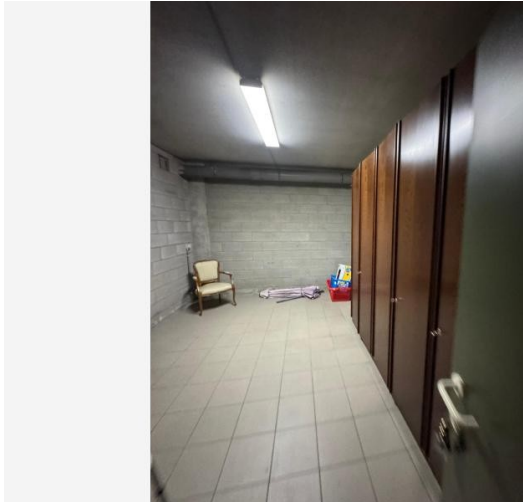
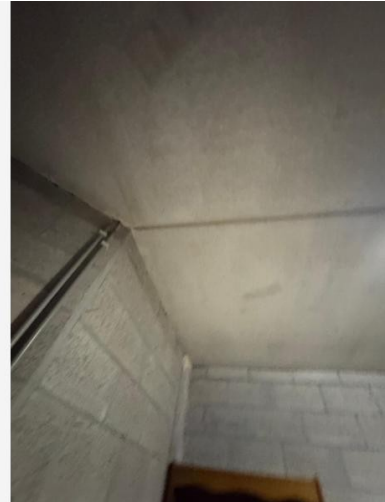
## Fiche 1: Privatieve kelderberging & dubbele autostaanplaats

Geen asbestverdachte toepassingen aangetroffen in de privatieve kelderberging (naakte muren en betonnen welfsels) noch aan de dubbele autostaanplaats toebehorende aan het appartement

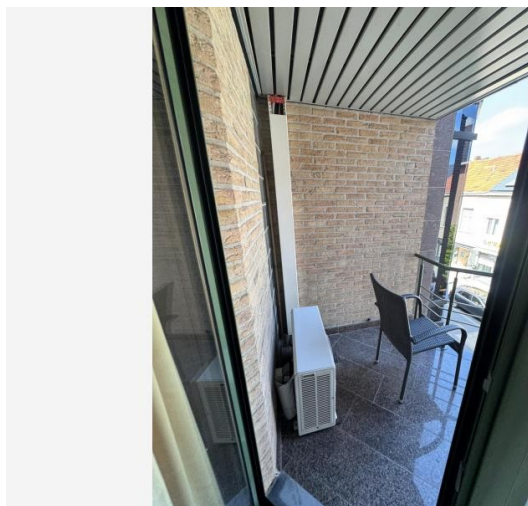
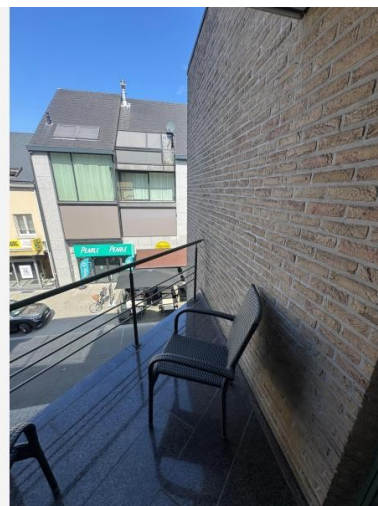
Geen asbestverdachte toepassingen aangetroffen op de terrassen;

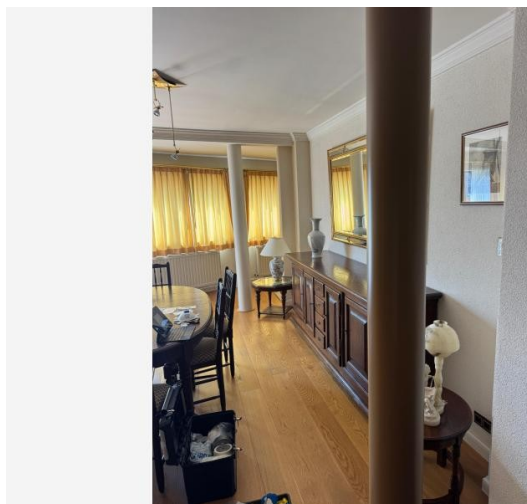
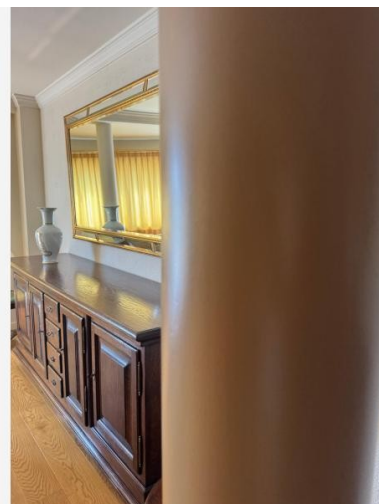
Betreft betonnen steunpalen

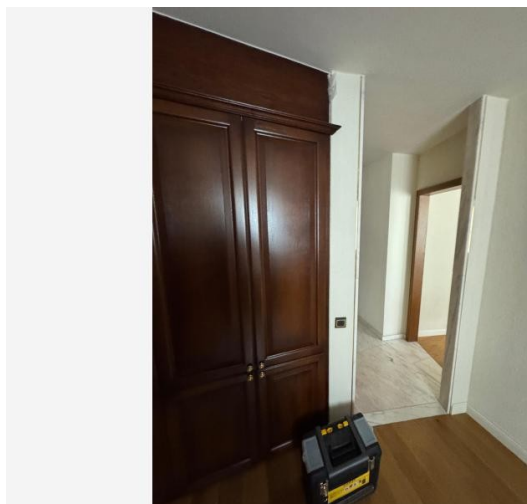
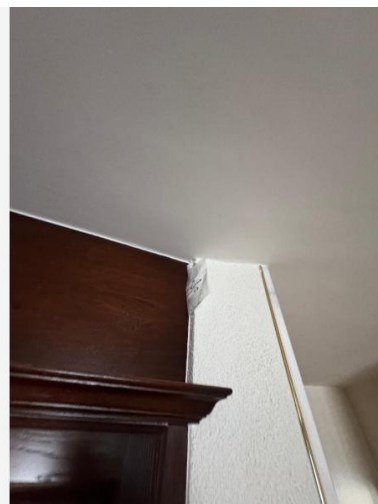
## Fiche 4: Pleisterwerk plafond

Geen asbest

| # | Type | Referentie | Resultaat |
|---|---|---|---|
| 4.1 | Mengmonster | #2 Pleisterwerk plafond | Geen asbest |

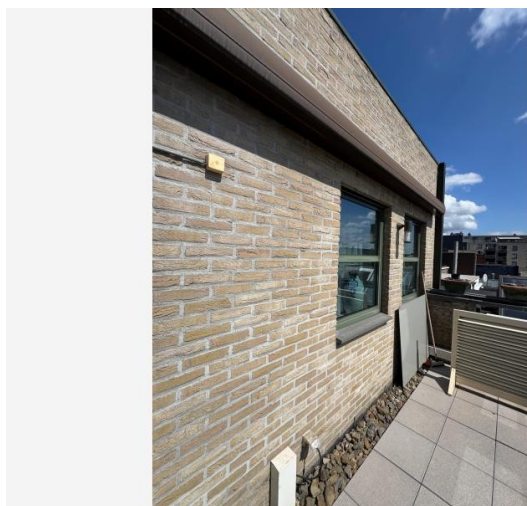
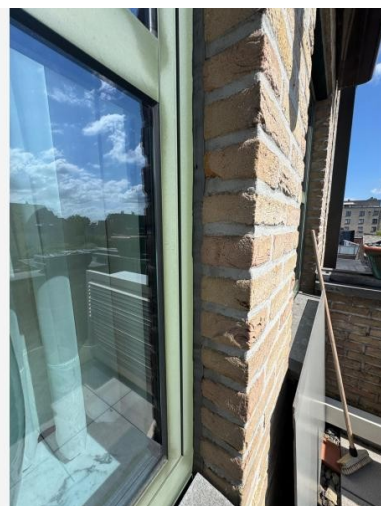
### Fiche 6: Afdichtingsmateriaal aan schrijnwerk

| Beschrijving | Notitie | Terug te vinden op plannen |
|---|---|---|
| Fiche 6: Afdichtingsmateriaal aan schrijnwerk | Zowel tussen frame en glas als tussen frame en gevel | Plan 1.4: Appartement +2 (muren) |

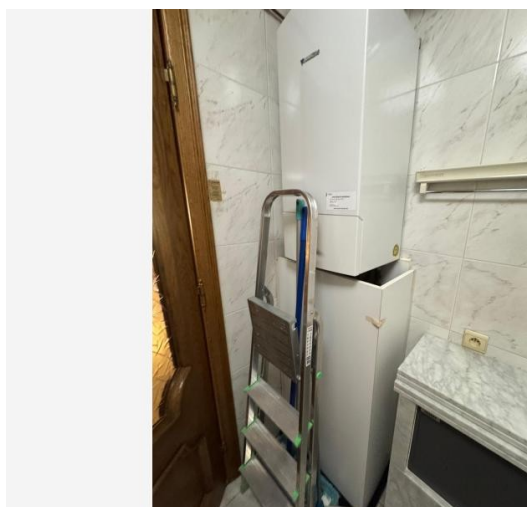
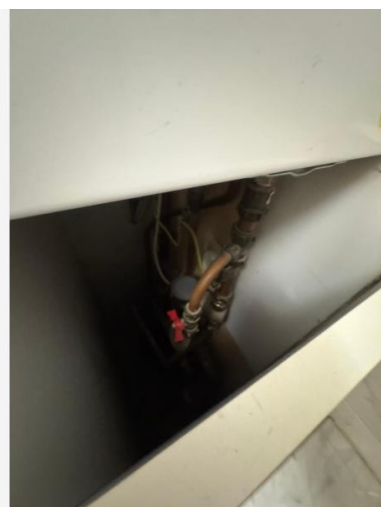
### Fiche 7: Stookketel

| Beschrijving | Notitie | Terug te vinden op plannen |
|---|---|---|
| Fiche 7: Stookketel | Geen asbestverdachte toepassingen aan of rond de ketel aangetroffen; ketel is bovendien recent; model: Junkers CeraPur | Plan 1.2: Appartement +2 |
