## Inspectie verbrandingsgasafvoeren CV ketels

CLV onderdruk kanalen

Adres :	Sterrekruid 105-129
PC- woonplaats :	3892 AZ Zeewolde
Opdrachtgever :	VVE Sterrekruid Zeewolde
Uw kenmerk :	Opdracht per mail, Mevr. Jolanda Klerks
Onderwerp :	Camera inspectie CLV kanalen naar werkingsprincipe en conditie.

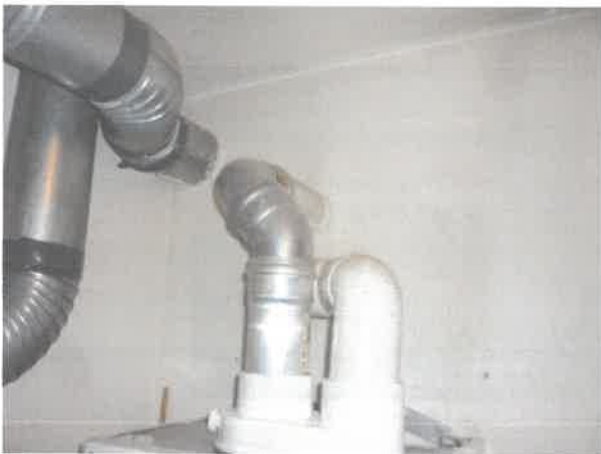
CV ketels aangezien zijn aanwezig tegen of nabij de bouwkundige schacht. Er is niet overal sprake van beugelen van de rookgas afvoerkanalen tussen de CV en de schacht. Dit is inmiddels wel een plicht en tegen het risico van later loskomen van verbindingen. De plicht vloeit voort uit de adviezen van leveranciers, voorschriften branche organisatie en De Gasketelwet.

Rookgasafvoeren voor de schacht dienen te zijn voorzien van beugelen op de mof. Bij bestaand aan te bevelen. Dit ingesteld wegens het risico op later loskomen.

E.e.a. een leveranciers richtlijn, conform Gasketelwet en NEN normering.

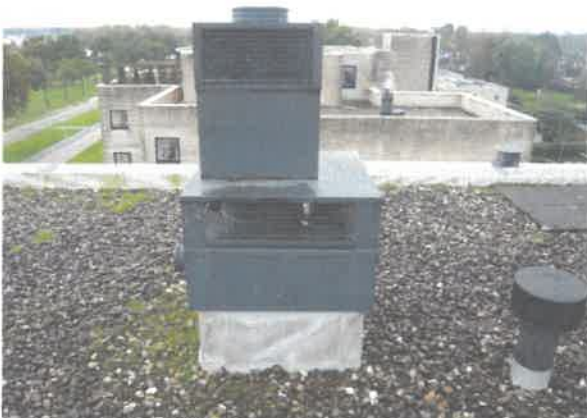
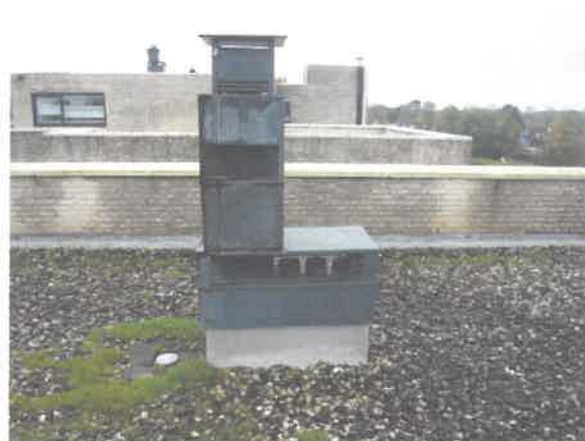
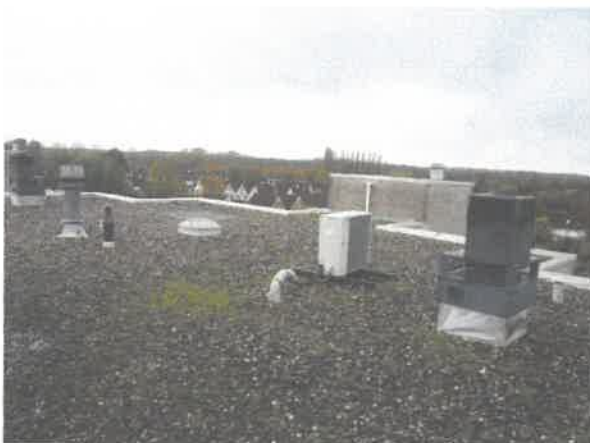
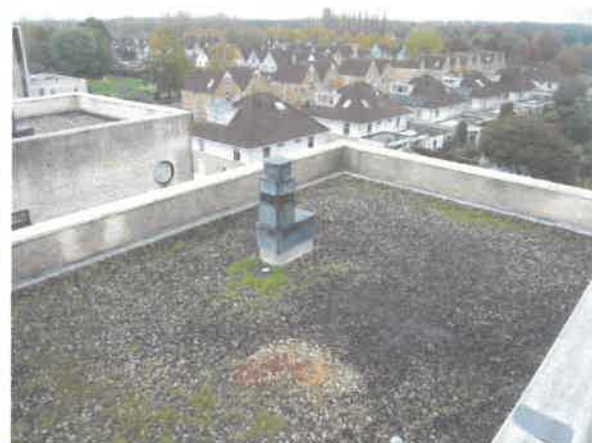
Uw CLV kanalen monden uit op het dakvlak en zonder bijzondere conflict risico's bebouwingen of overige installaties. (voldoende vrij uitmondingsgebied). De prefab schoorstenen / installatiekasten zijn visueel gecontroleerd.

Schoorstenen / dak installatie kasten zijn goed bereikbaar en zonder (verdunning) conflicten.

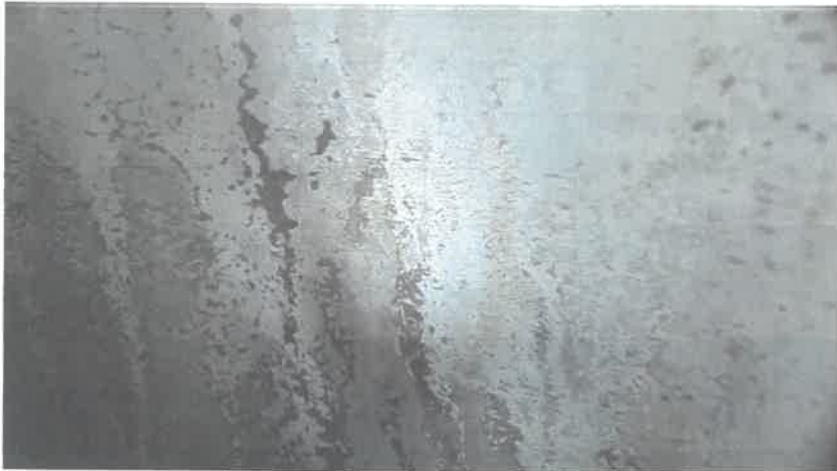
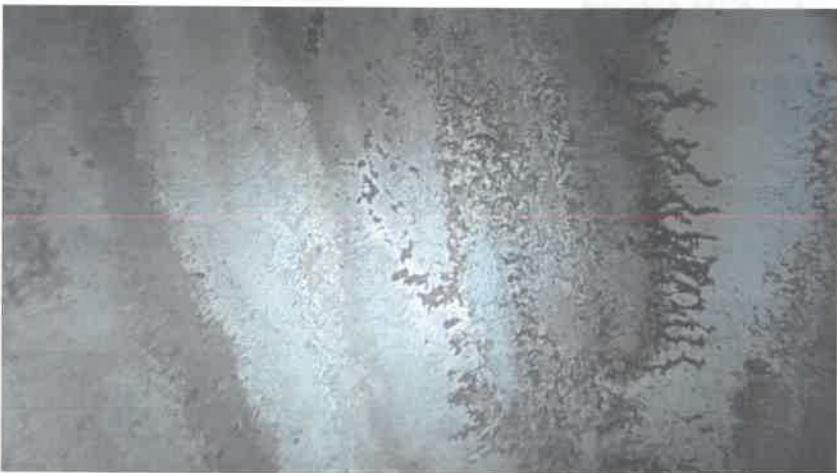
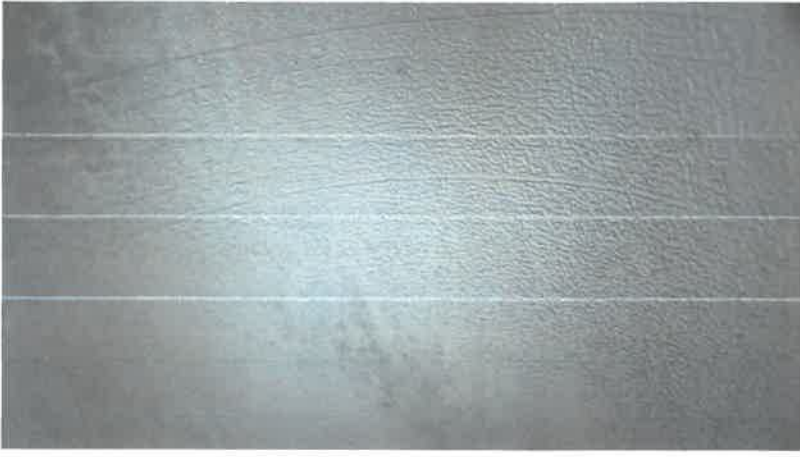
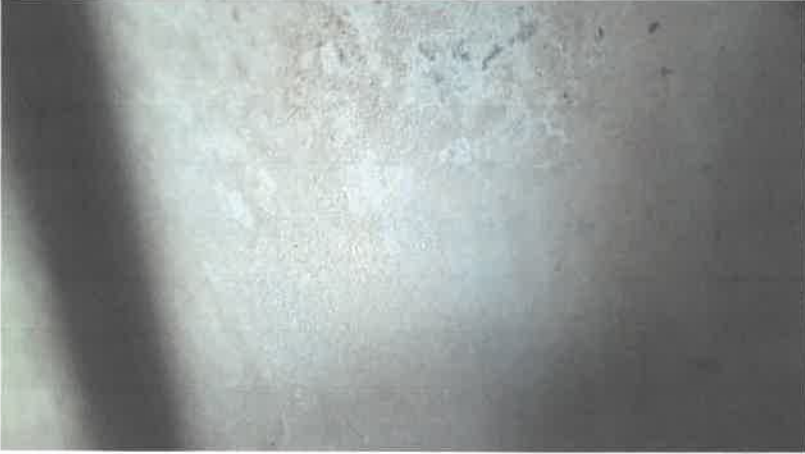
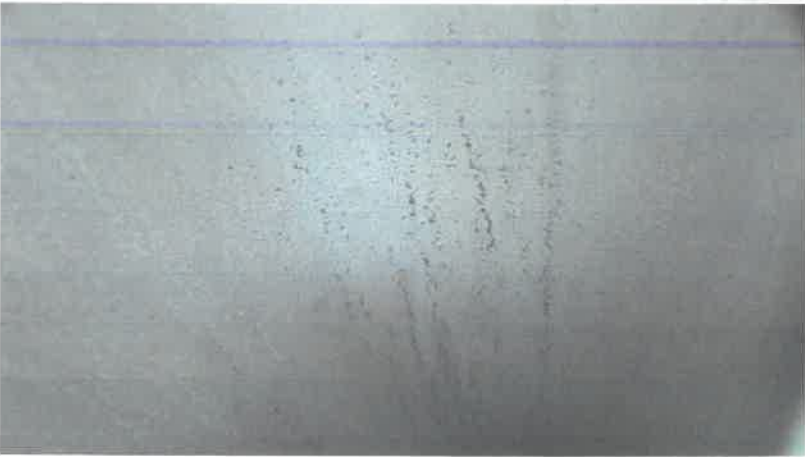
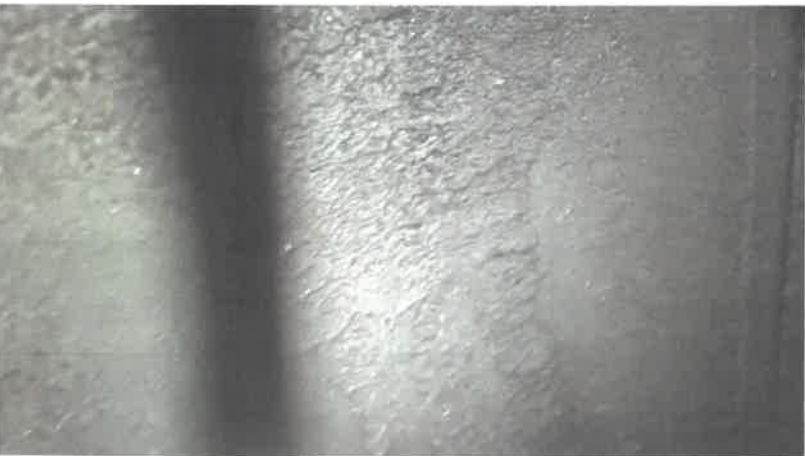
**Woning uitmondungen RGA conditie : Matig**

Rond de woninguitmondungen in RGA deel is sprake van meer materiaal aantasting. Dit met gebruiksduur ook te verwachten. Verdere toename in de toekomst zal meer risico op rookgaslekkage betekenen naar LTV. Hiermee dan ook meer risico op ketelstoringen. Het detail is in de LTV nabij de aanvoer verse lucht CV ketel gelegen. Zeker bij overdruk is de conditie van details van belang.

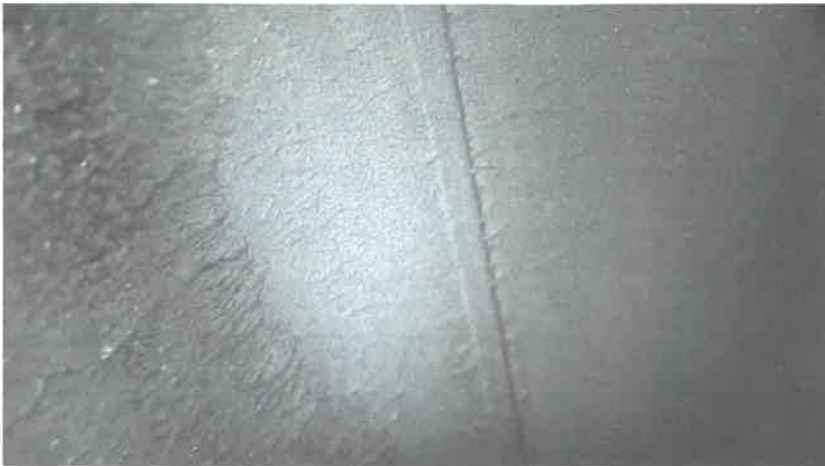
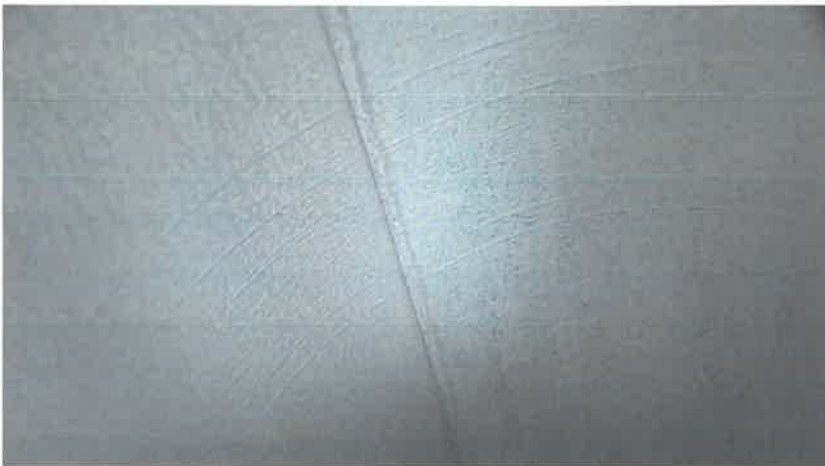
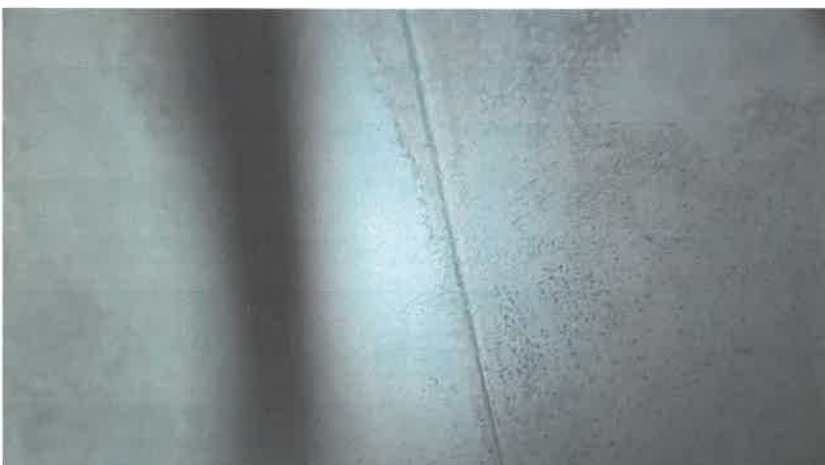
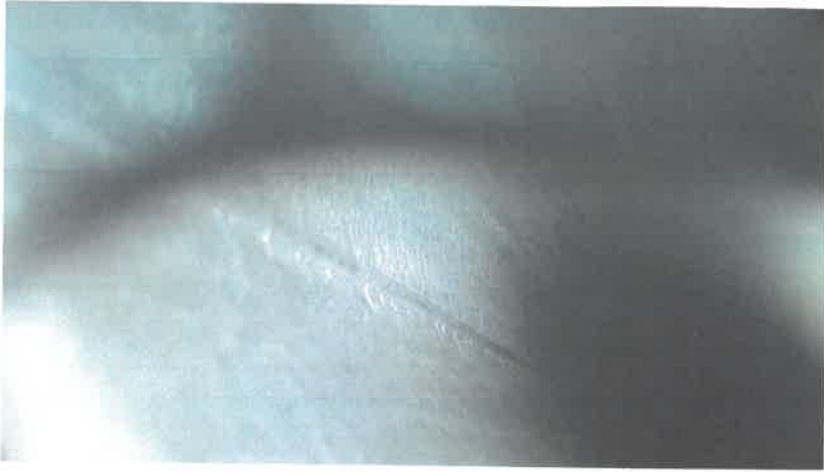
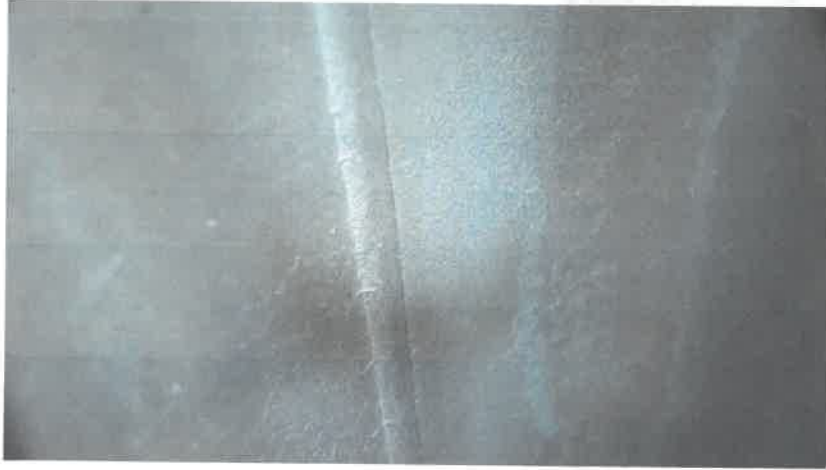
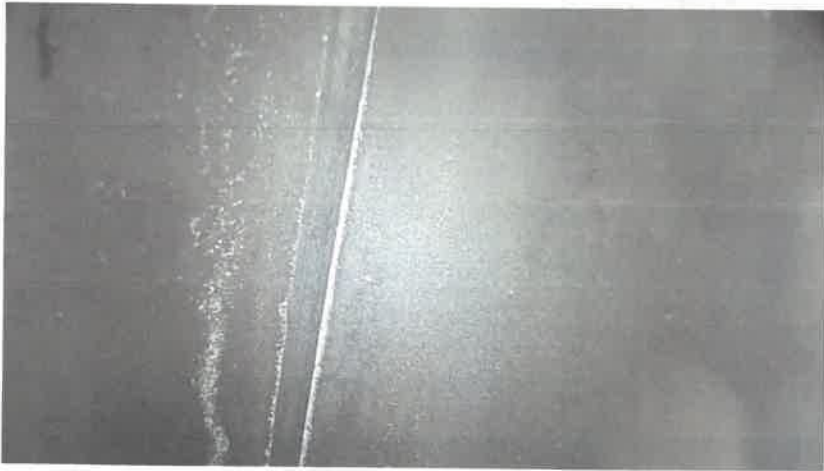
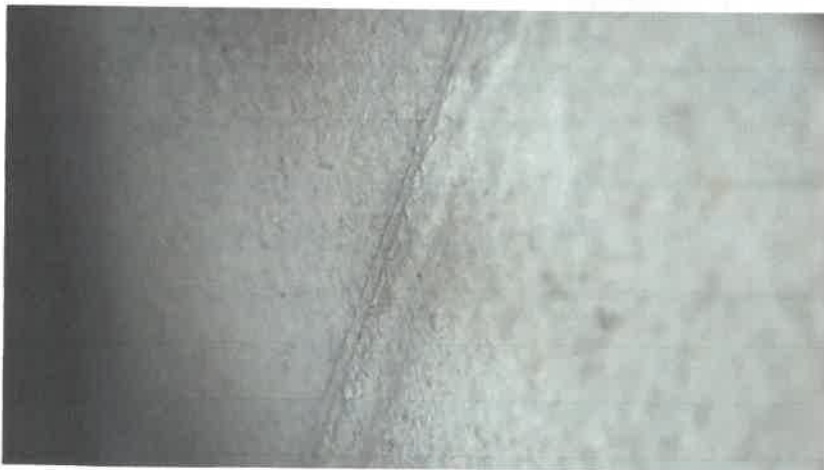
Lengte lasnaden verticaal kanaalwanden.

Lengte lasnaden van de kanaalwanden zonder bijzondere gebreken zoals openstand of forse corrosie. Dit ook de komende stookseizoenen niet te verwachten.

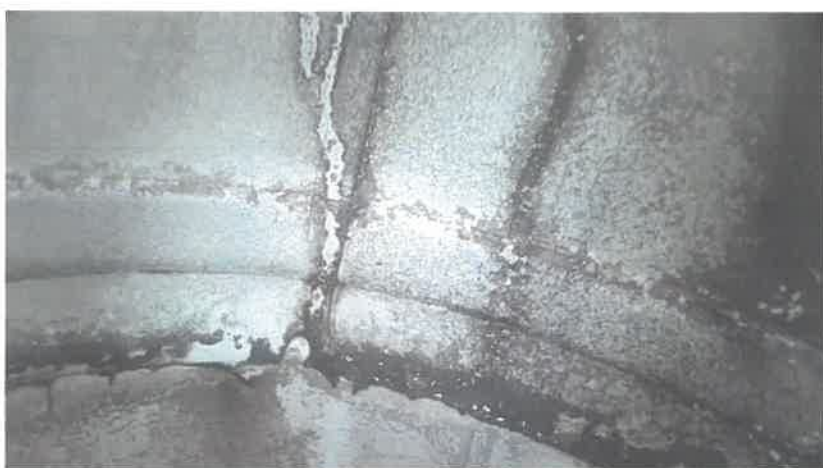
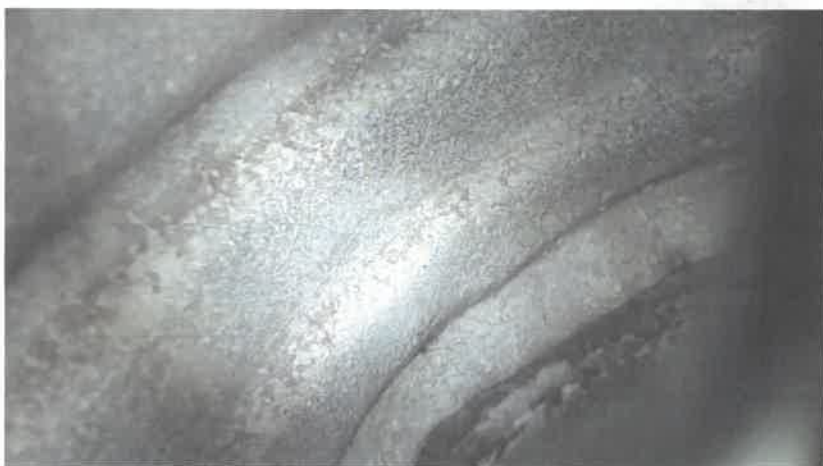
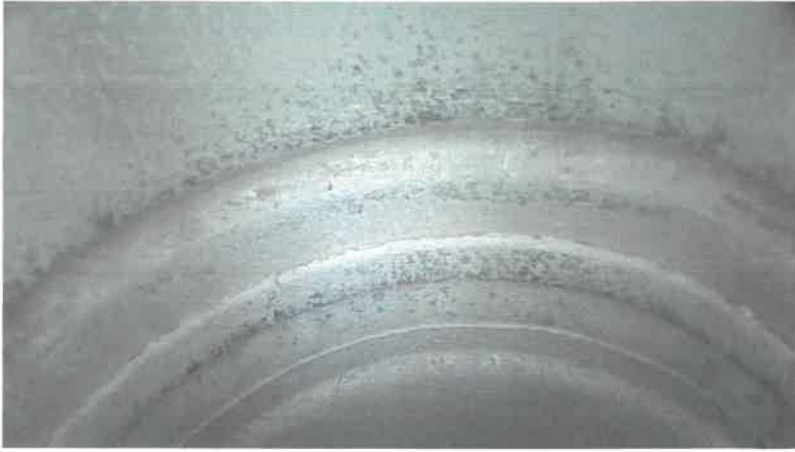
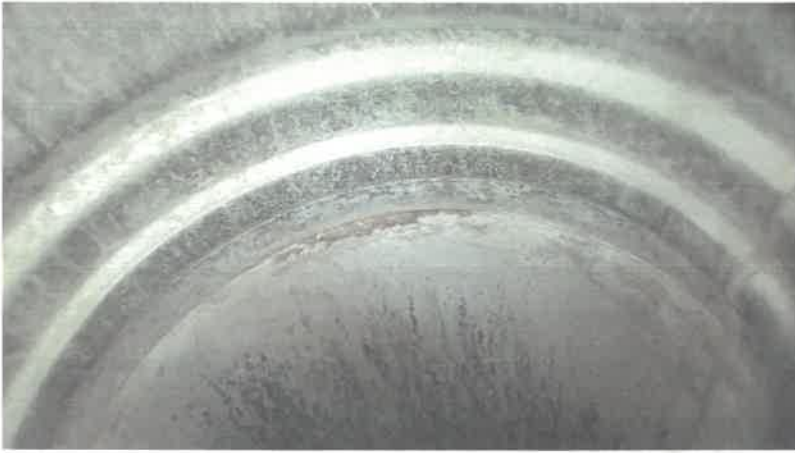
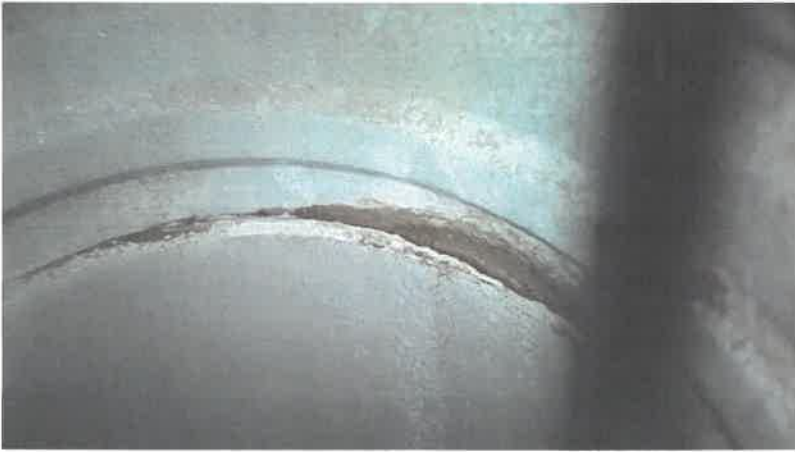
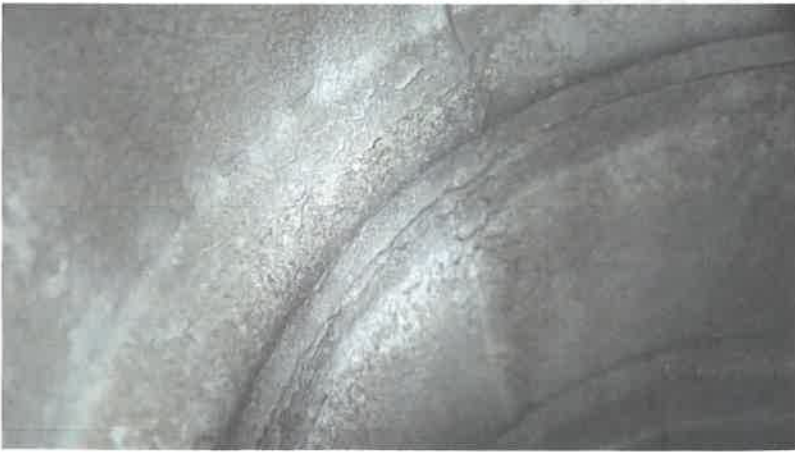
## Sectieverbindingen camera beeld

### Sectieverbindingen conditie : Matig

De sectieverbindingen vertonen meer materiaal aantasting, corrosie en risico op verlies van volledige functie vervulling. Toename zal meer risico betekenen op rookgaslekkage van RGA naar LTV. Dit zeker als er in het kanaal sprake zal zijn van overdruk. Dit door ombouwen naar overdruk of het aansluiten van meer nieuwe ketels met zwaarder ventilator transport. Er zal bij toename maar kans op ketelstoring zijn. Bij ombouw naar overdruk zijn deze details van belang. Een uitvoerende zal ook juist de staat van deze details willen weten. De staat maakt verder dat meer periodieke controle aan te bevelen is.

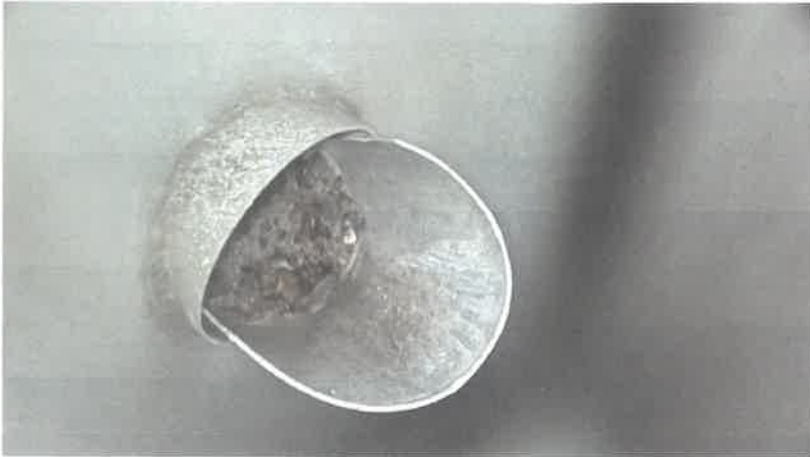
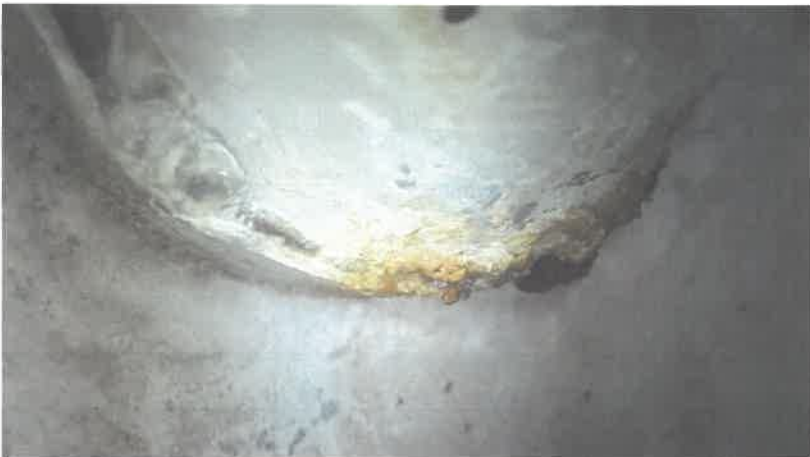
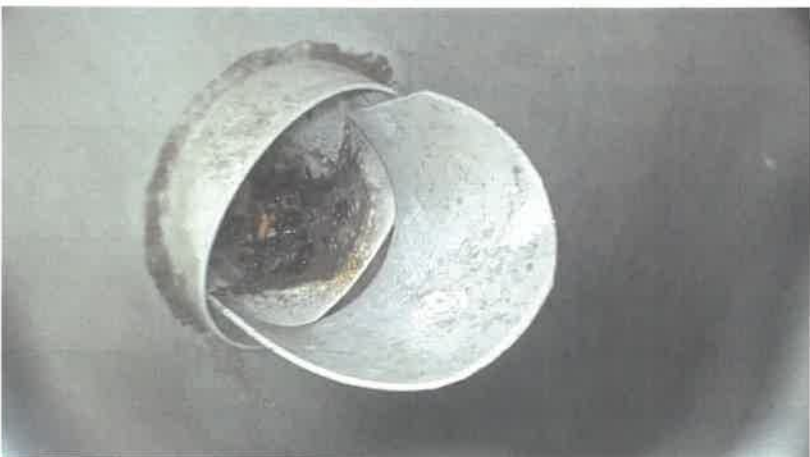
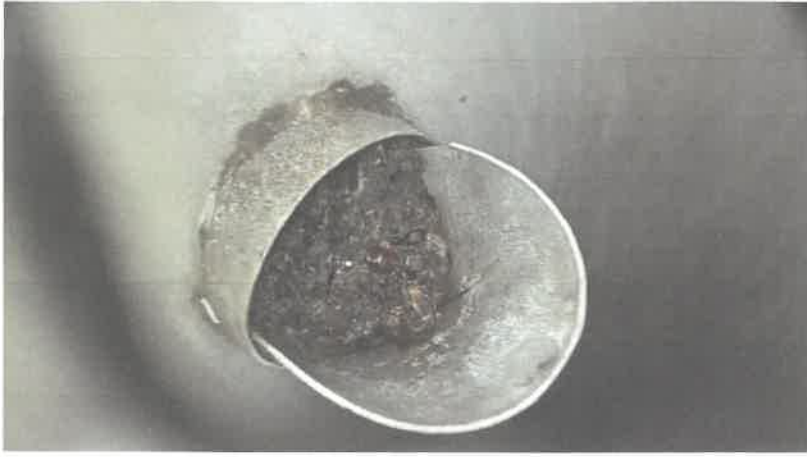
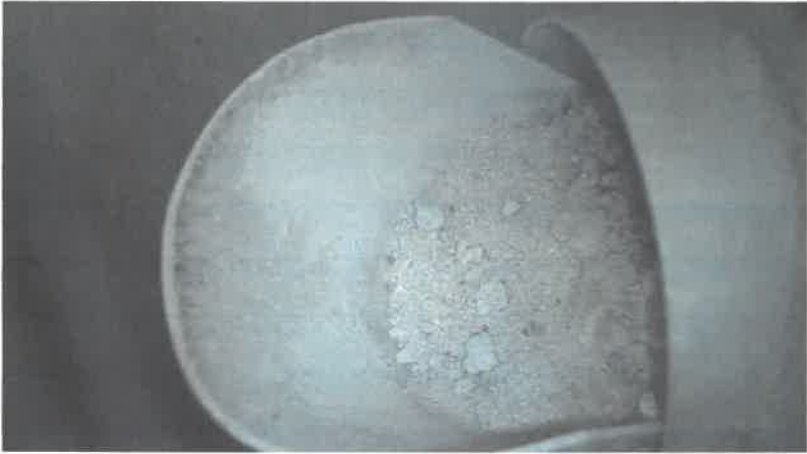
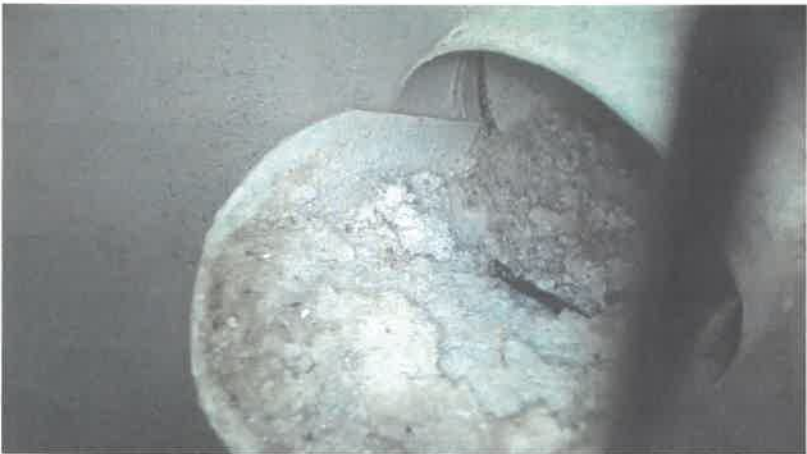
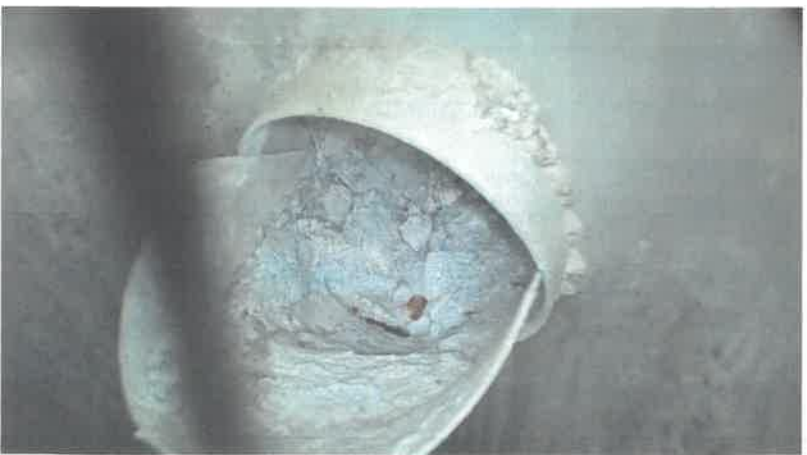
## Woning uitmondungen camera beeld

### Woning uitmondungen RGA conditie : Matig

Rond de woninguitmondungen in RGA deel is sprake van meer materiaal aantasting. Dit met gebruiksduur ook te verwachten. Verdere toename in de toekomst zal meer risico op rookgaslekkage betekenen naar LTV. Hiermee dan ook meer risico op ketelstoringen. Het detail is in de LTV nabij de aanvoer verse lucht CV ketel gelegen. Zeker bij overdruk is de conditie van details van belang.

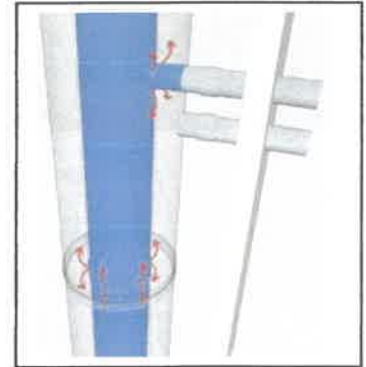
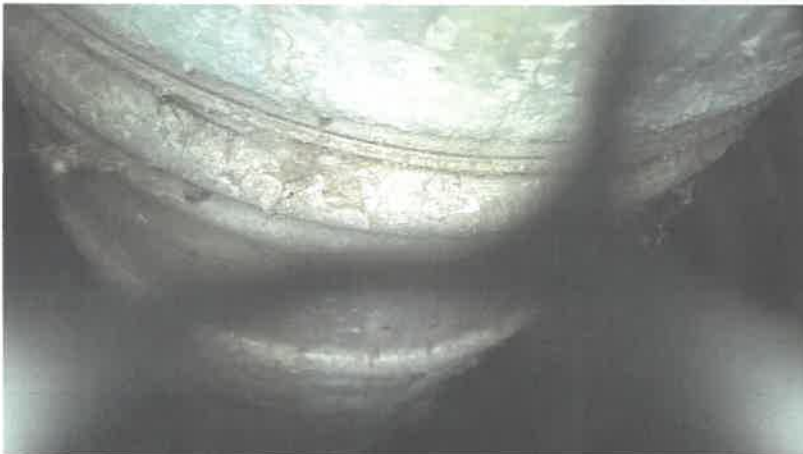
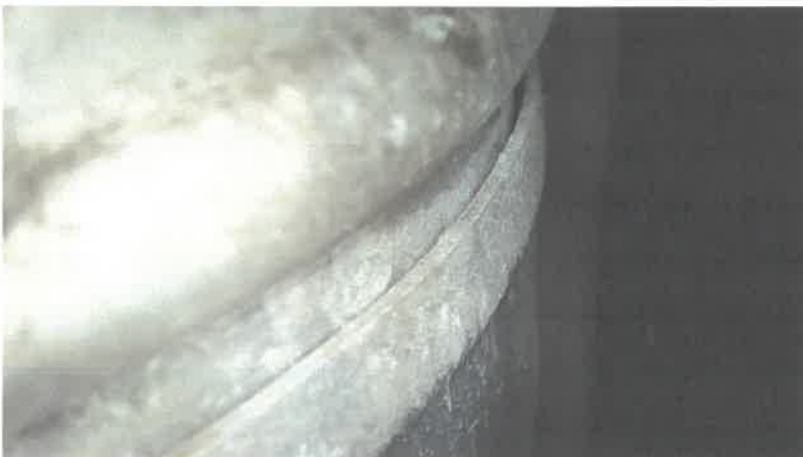
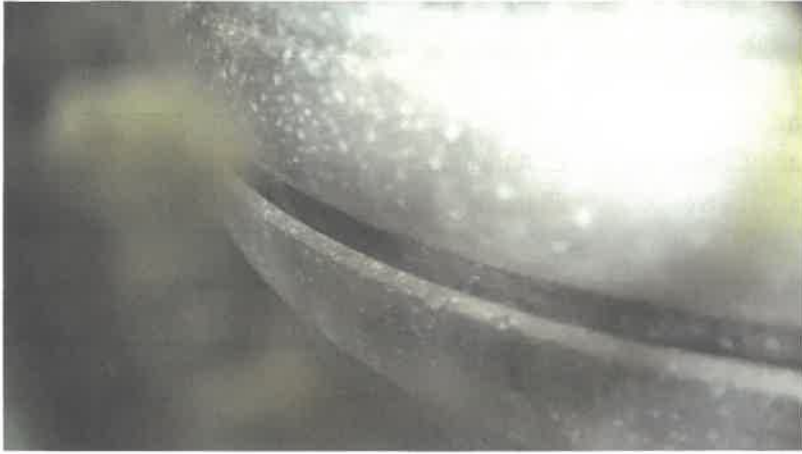
Bij camera inspectie via bovenzijde en via onderzijde zijn er in de luchtaanvoer indicaties van rookgassen in het luchtaanvoerdeel. Dit duidt op niet meer geheel correct werken en met name door het aansluiten van nieuwere generaties CV ketels. Deze met koudere rookgassen welke zakken in het kanaal en met overdruk door de ketel in het kanaal gebracht. Nieuwe ketels worden daarnaast vaak met zwaardere ventilator uitgebracht.

Rookgassen in de LTV betekend nog niet direct naar schachten of woningen. In deze zin zijn uw concentrische kanalen het meest veilig. Wel is er steeds meer kans op ketelstoringen en met name de eerste aangesloten verdiepingen.

Lipringen RGA delen zichtbaar in LTV

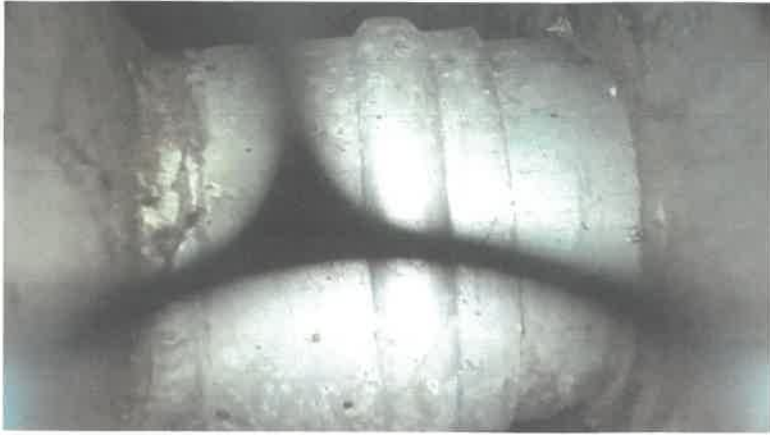
Condenswaterlekkage doorvoer.

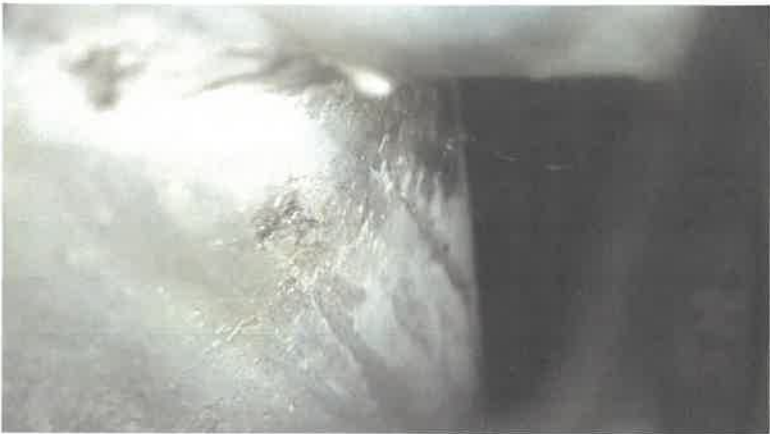
Eén opvallende opname genomen onderin het CLV kanaal nabij de inspectie opening. Let op de witte damp van rookgassen aanwezig omdat CV-ketel verdieping hoger aansloeg. (recirculeren van eigen rookgassen). Bij correcte werking rookgassen hier niet aanwezig. Dit geeft duidelijk de foutieve werking aan van het rookgasafvoer kanaal. Rookgassen migreren van RGA kanaal naar LTV deel via de aanwezige trekonderbreker. Dit geeft bij meer en toename kans op ketelstoringen en zeker slechte verbanding / prestaties.

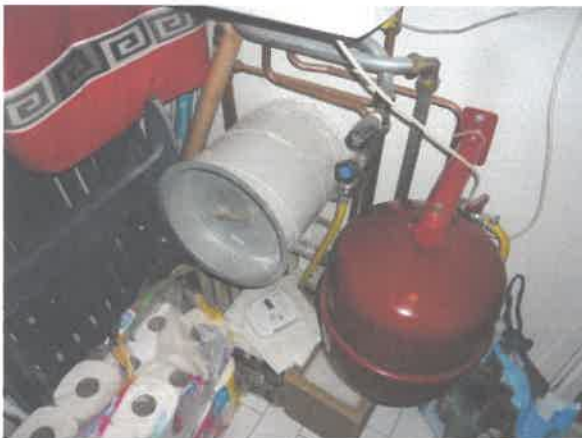
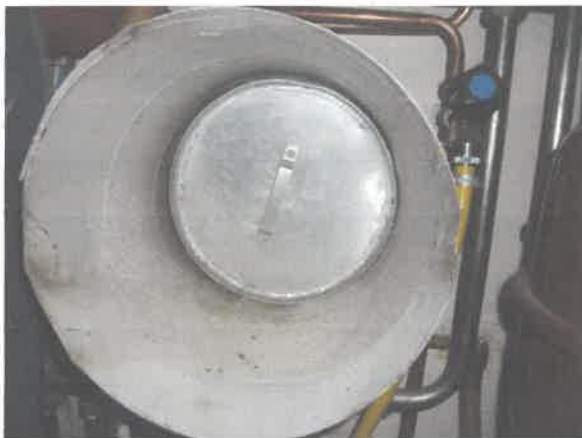
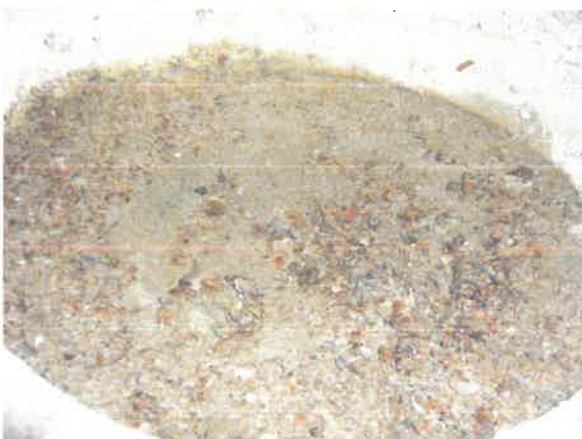
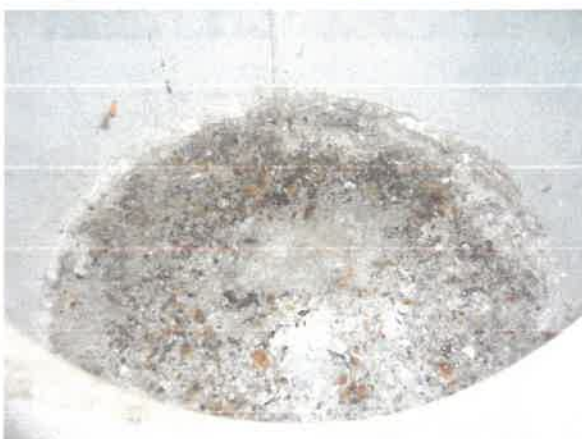
Er is toegang tot de ondersectie voor onderhoud en reinigen. Het is aan te raden periodiek onderhoud en reinigen van de ondersectie en waterafvoer te plegen. Minimaal adviseren wij dit eens per jaar voor het stookseizoen met veel condenswater en neerslagwater.

Verstoppingen van ondersecties van de CLV kanalen en aanwezige waterafvoer kan forse lekkage geven en schades bij onderste woningen. Omdat dit regulier onderhoud betreft en ooit voorgeschreven door de leverancier kan dit leiden tot vervelende verzekering vraagstukken bij incidenten.

CLV kanalen behoeven onderhoud en reinigen. Wij adviseren dit periodiek uit te voeren. Bij geen toegang mogelijkheden dienen deze worden gerealiseerd tegen verstopping risico met water lekkage schade gevolgen. Zie onderdeel Onderhoud situatie CLV :

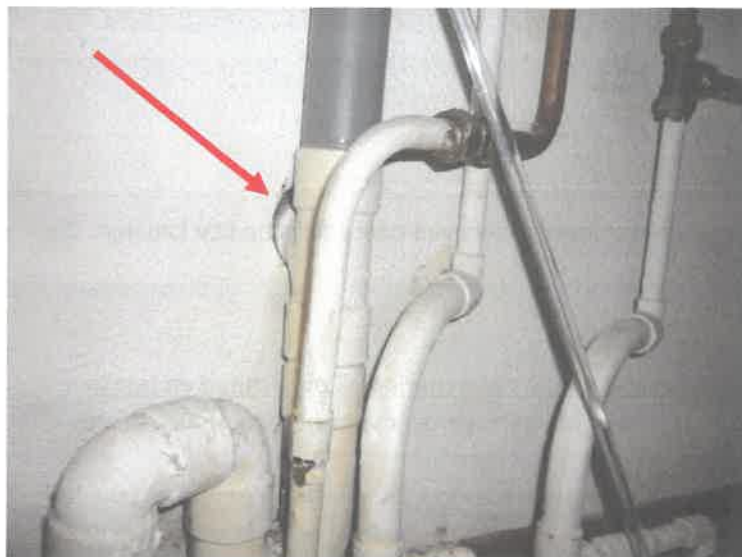
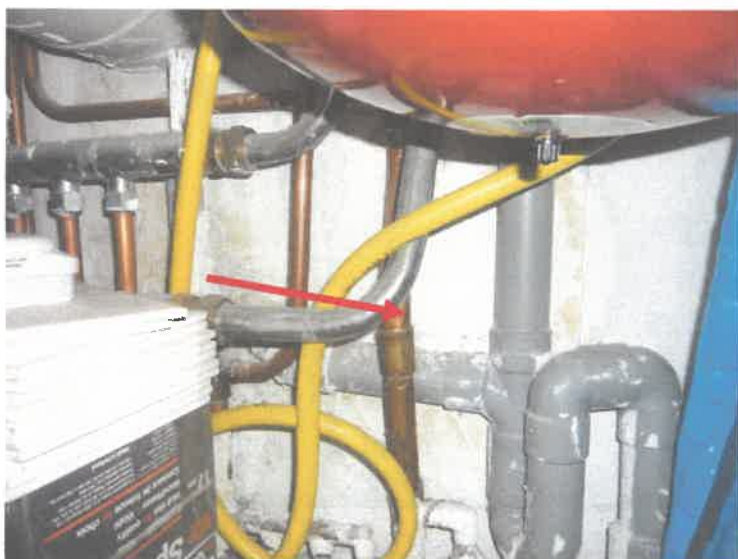
Watersloten vanuit schacht niet correct gemonteerd. Rookgassen kunnen via de afvoer de woning in komen bij overdruk in het kanaal. (dit door nieuwe ketels altijd met overdruk door ventilator transport en windlasten op kanaal.

Na afvoer CLV behoort een sifon aanwezig. Nu open verbinding met hoger lozing punt
