# Asbestinventarisatetest

Teuveners-Driesen 2, 3793 Voeren

Attestnummer : 20260325-000410.000

Uitgegeven op : 25.03.2026

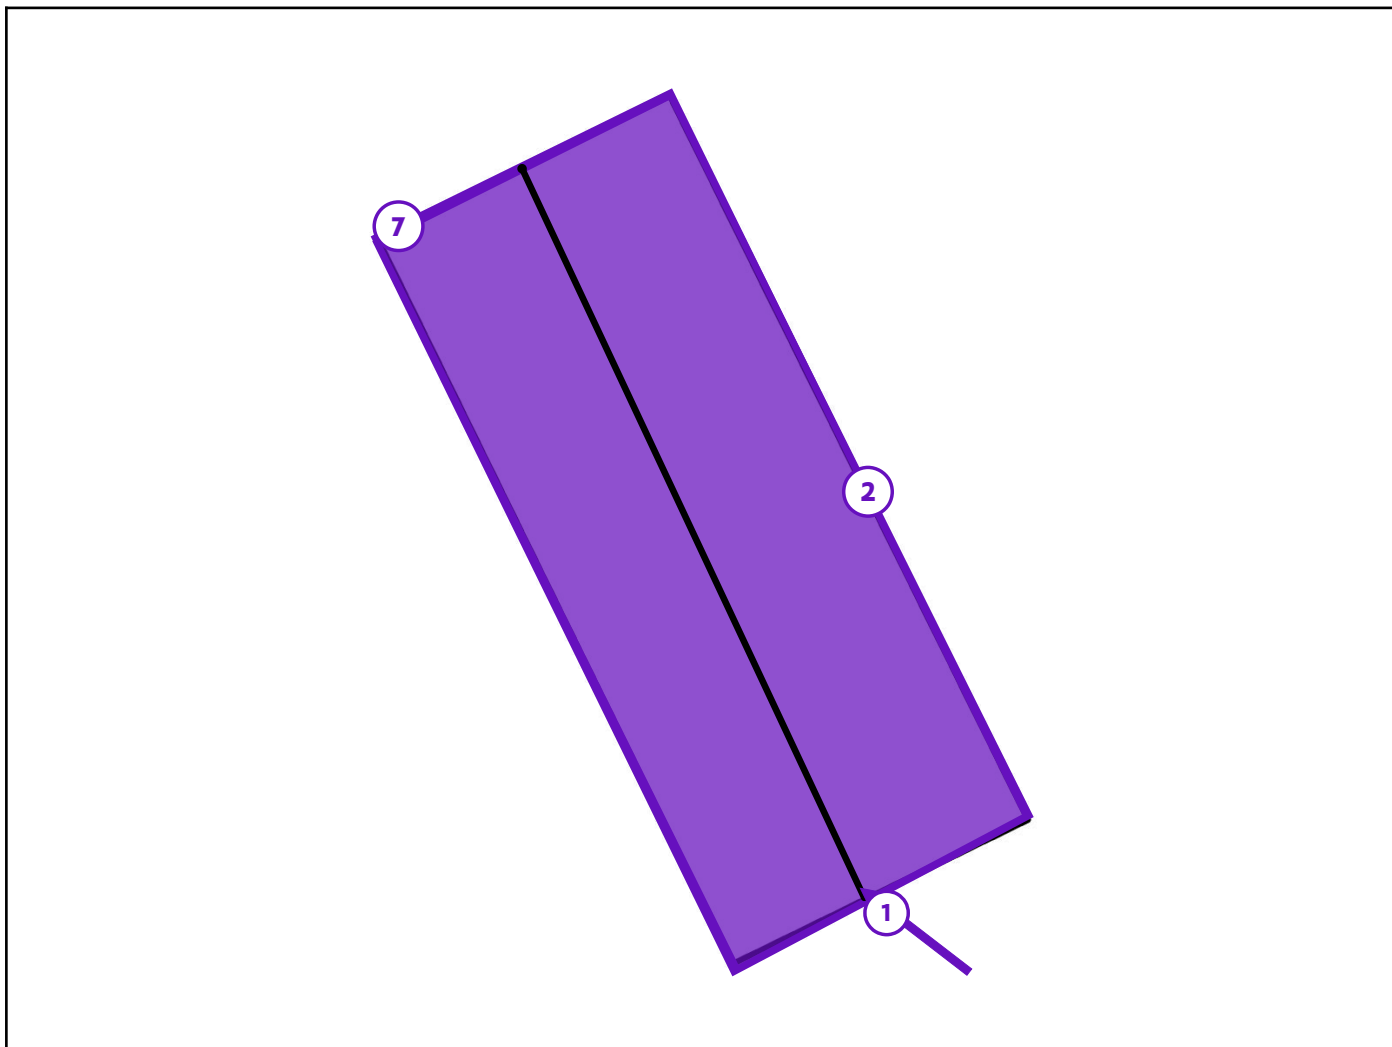
## Plan 1.14: Dak

Beschrijving	Type	Actie
1. Schouw	Beperking	-
2. Onderdak niet waarneembaar	Beperking	-
7. Dakbedekking zadeldak	Overige ruimte of materiaal	-

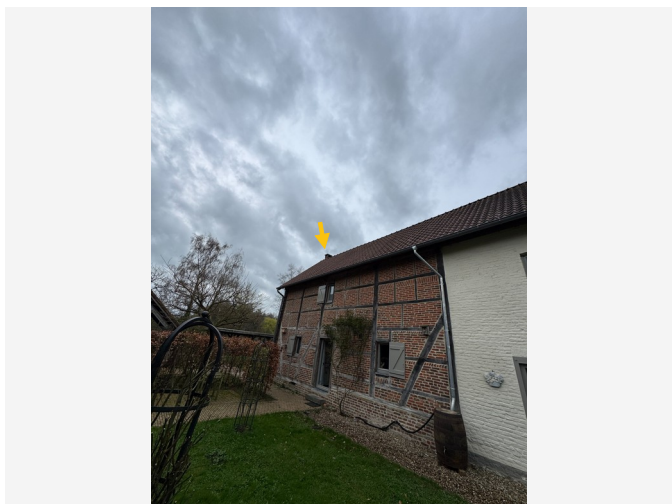
*Situeringfoto*

**Reden:** Het te onderzoeken materiaal situeert zich hoger dan 3,50 m te rekenen vanaf een veilige ondergrond

**Uitleg van de asbestdeskundige:** De schouw bevat binnenin mogelijk een rookgaskanaal in asbestcement. Laat dit bij werken onderzoeken door een bevoegd technicus.

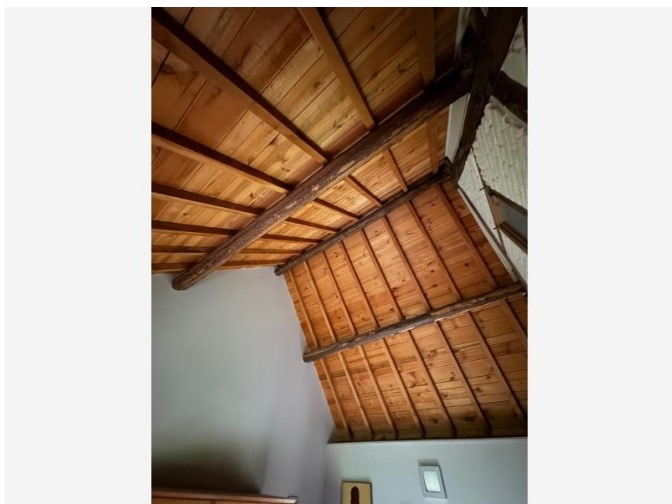
*Situeringfoto*

**Reden:** Het te onderzoeken materiaal situeert zich hoger dan 3,50 m te rekenen vanaf een veilige ondergrond

**Uitleg van de asbestdeskundige:** Het onderdak is niet waarneembaar vanwege de hoogte, die meer dan 3,5 meter bedraagt. Door de afwerkingsgraad aan de binnenzijde van de bovenste verdieping is het onderdak niet zichtbaar of inspecteerbaar. Er kon o.w.v. onveilige hoogte niet onder een dakpan gekeken worden langs de buitenkant van de woning. Alleen destructief onderzoek kan bepalen of het onderdak al dan niet asbesthoudend is (type menuiserite). Op basis van de bewijsdocumenten m.b.t. de renovatie in 2008 kan er met veel zekerheid gezegd worden dat dit eventuele aanwezige onderdak niet-asbestverdacht is.

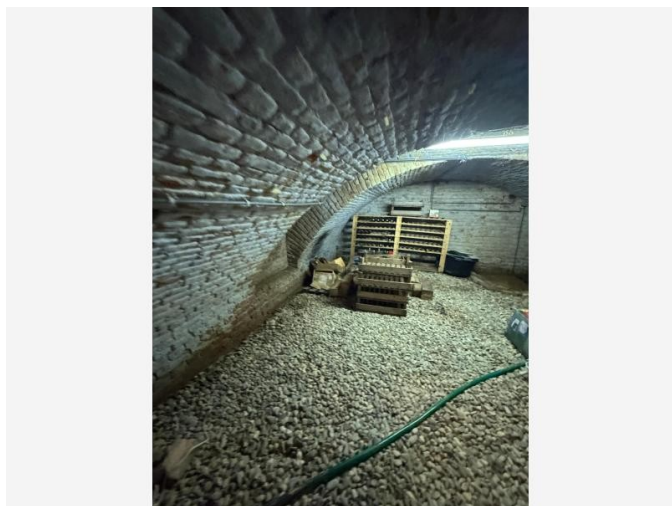
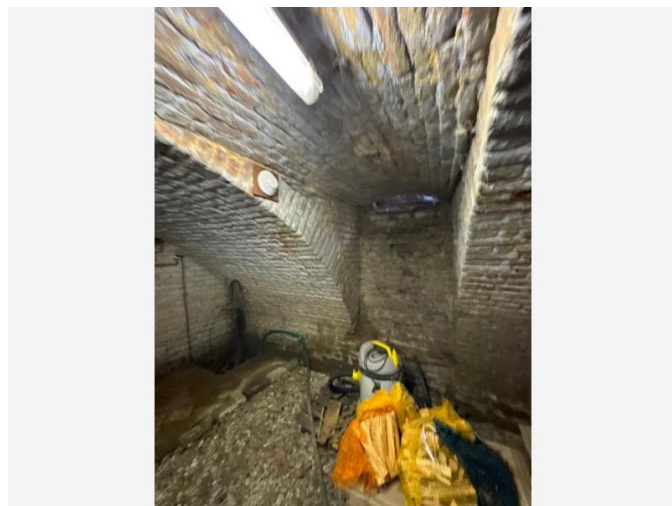
Geen asbestverdachte toepassingen in of rond de kelder aangetroffen

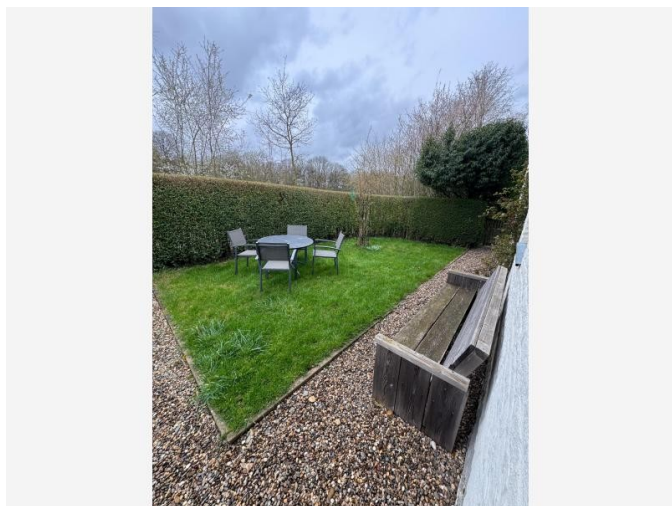
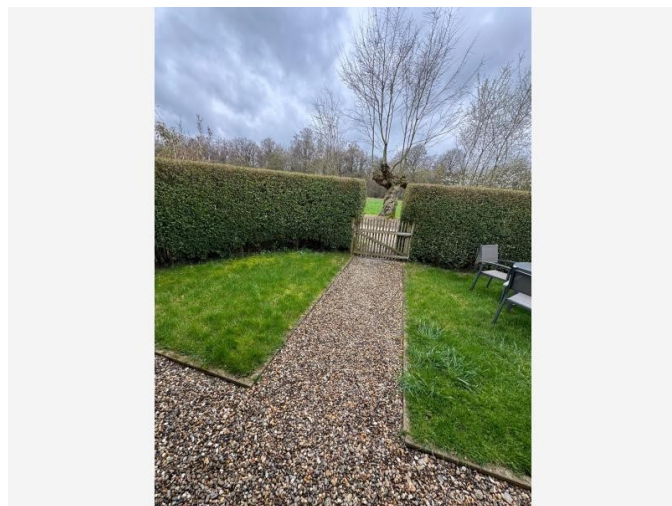
Geen asbestverdachte toepassingen aangetroffen in of rond de voortuin

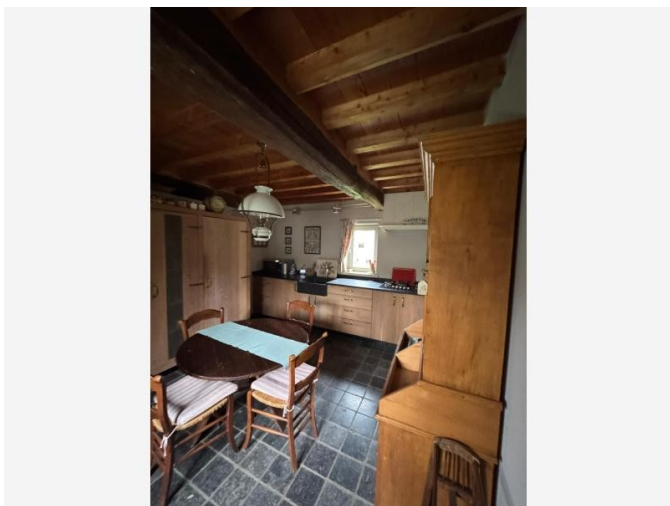
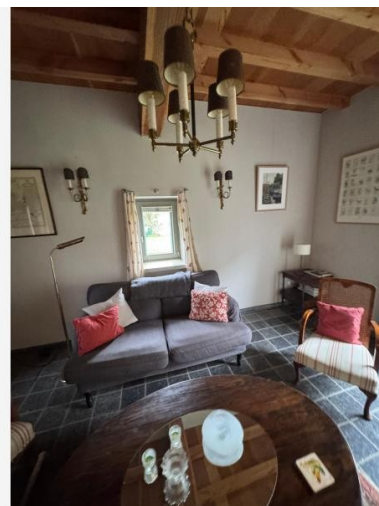
Tijdens onze rondgang hebben we kunnen vaststellen dat de volledige woning grondig gerenoveerd is. We hebben voldoende bewijsmateriaal ontvangen waaruit blijkt dat er geen asbest is gebruikt of aanwezig is in materialen zoals pleisterwerk bijvoorbeeld, zowel tijdens als na de renovatie. De renovatie dateert van 2008 en werd o.l.v. Monumentenzorg tevens opgevolgd.

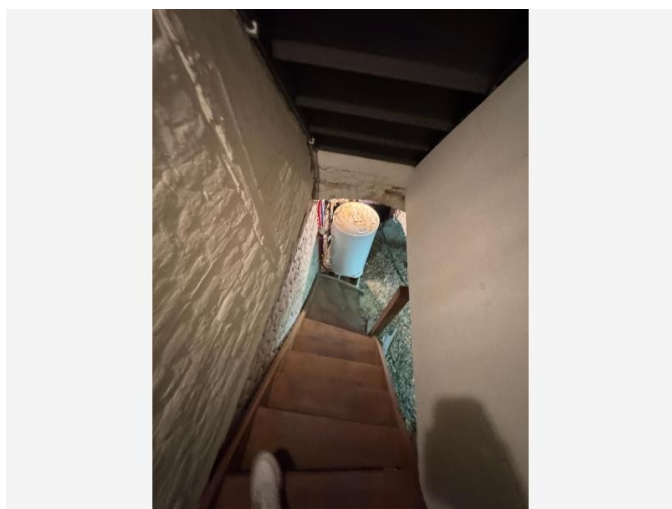
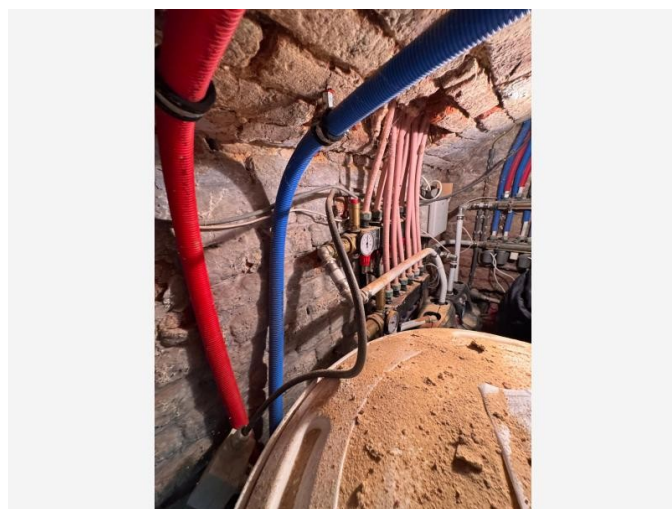
### Fiche 6: Boiler

Beschrijving	Notitie	Terug te vinden op plannen
Fiche 6: Boiler	De woning wordt verwarmd via een warmtepomp; aan de boiler in de kelder werden geen asbestverdachte toepassingen aangetroffen	Plan 1.1: Kelder -1
Fiche 7: Dakbedekking zadeldak	Betreft niet-asbestverdachte keramische dakpannen	Plan 1.14: Dak
Fiche 8: Afdichtingsmateriaal aan schrijnwerk	Betreft overal nieuwe ramen en deuren (2008); zowel tussen frame en glas als tussen frame en gevel	Plan 1.4: Gelijkvloers 0 (muren) Plan 1.8: Verdieping +1 (muren) Plan 1.12: Verdieping +2 (muren)
Fiche 9: Pleisterwerk	Enkel aan bepaalde wanden is er pleisterwerk aanwezig (leemachtig op bepaalde plekken), niet aan de plafonds. Daar we voldoende bewijsdocumenten hebben ontvangen van de klant m.b.t. de renovatie van 2008 (waaronder foto's van voor/tijdens/na werken) en het feit dat de woning voormalige stallen zijn, kan hier wel degelijk worden uitgegaan dat alle pleisterwerk nieuw is en zodoende niet bemonsterd moet worden. Tevens ook heel wat (niet-asbestverdachte) gyproc wanden aanwezig.	Plan 1.4: Gelijkvloers 0 (muren) Plan 1.8: Verdieping +1 (muren)
