# Asbestinventarisatetest

Teuveners-Driesen 2A, 3793 Voeren

Attestnummer : 20260325-000411.000

Uitgegeven op : 25.03.2026

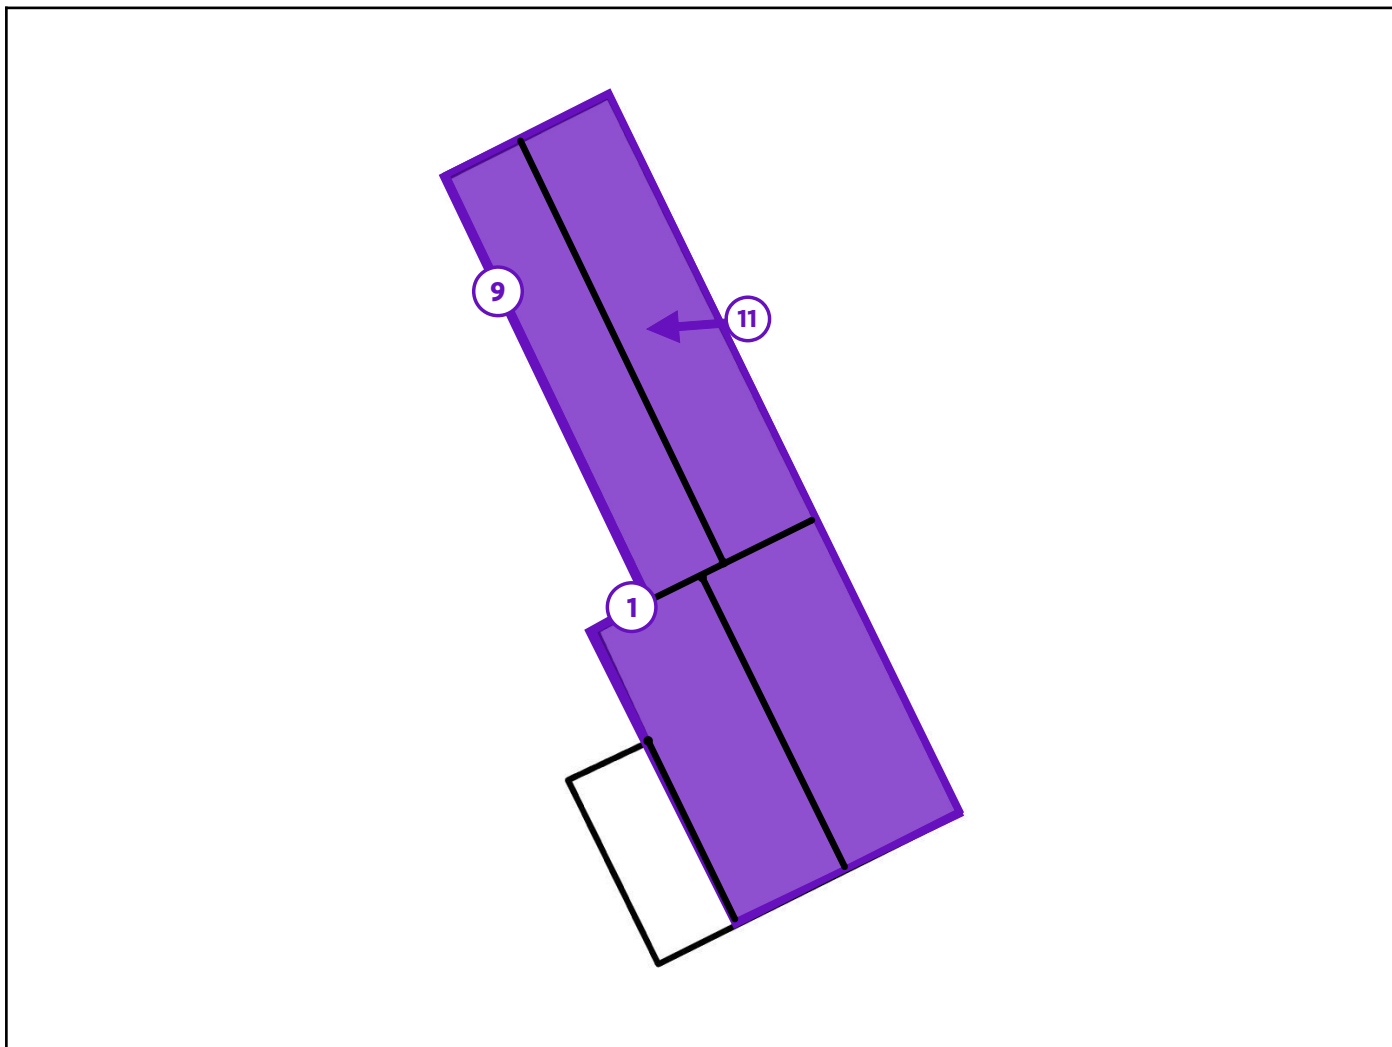
## Plan 1.9: Dak

Beschrijving	Type	Actie
1. Onderdak niet waarneembaar	Beperking	-
9. Dakbedekking zadeldak	Overige ruimte of materiaal	-
11. Schouw	Overige ruimte of materiaal	-

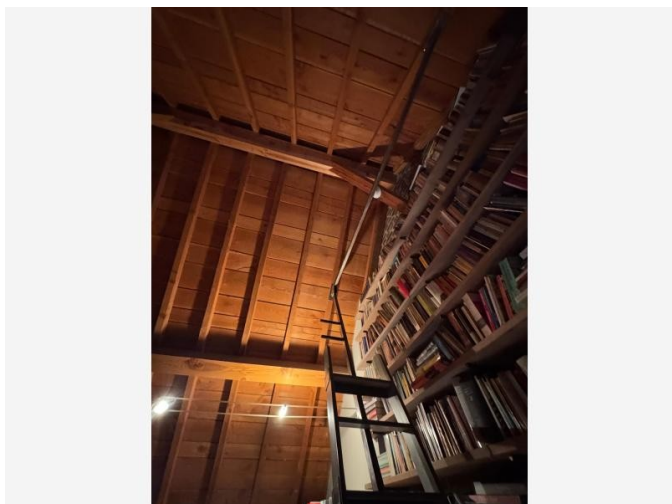
Situeringfoto

**Reden:** Het te onderzoeken materiaal situeert zich hoger dan 3,50 m te rekenen vanaf een veilige ondergrond

**Uitleg van de asbestdeskundige:** Het onderdak is niet waarneembaar vanwege de hoogte, die meer dan 3,5 meter bedraagt. Door de afwerkingsgraad aan de binnenzijde van de bovenste verdieping is het onderdak niet zichtbaar of inspecteerbaar. Er kon o.w.v. onveilige hoogte niet onder een dakpan gekeken worden langs de buitenkant van de woning. Alleen destructief onderzoek kan bepalen of het onderdak al dan niet asbesthoudend is (type menuiserite). Op basis van de bewijsdocumenten m.b.t. de renovatie in 2008 kan er met veel zekerheid gezegd worden dat dit eventuele aanwezige onderdak niet-asbestverdacht is.

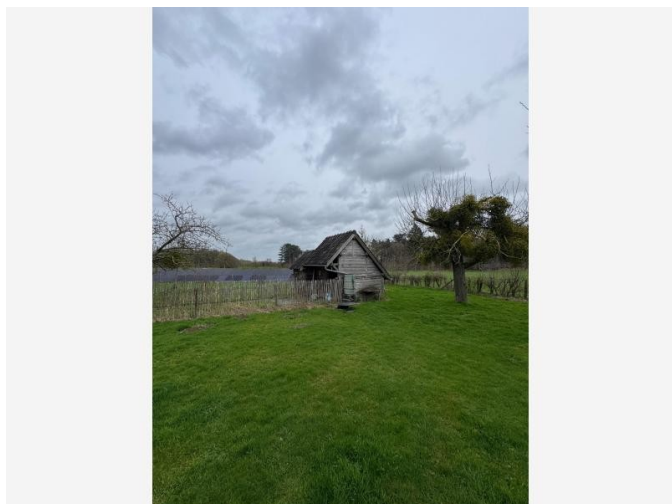
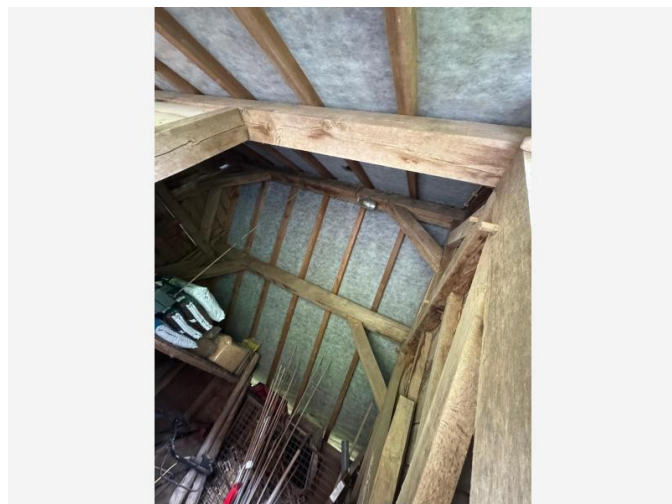
In het tuinhuis noch in of rond de carport werden geen waarneembare asbestverdachte materialen aangetroffen. Grijsz materiaal onder dak betreft dampscherm

Basis voor advies	De asbestdeskundige beoordeelt het materiaal als niet-asbestverdacht.
-------------------	---

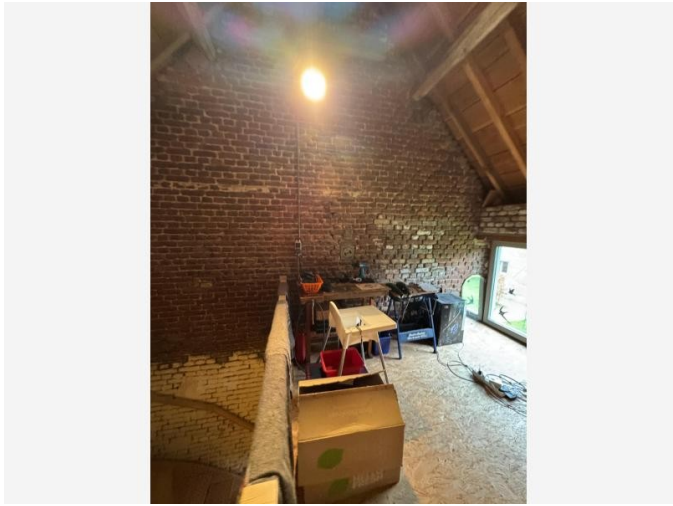
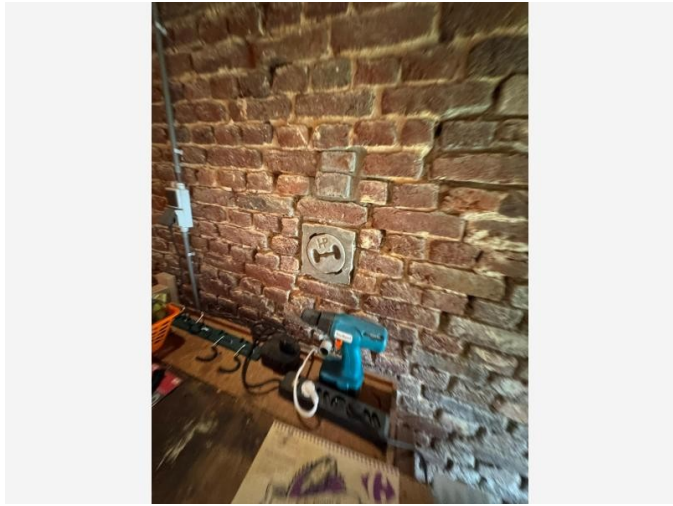
Betreft beton; bovendien was er oorspronkelijk geen schoorsteen aanwezig voor de werken (2008) gezien het gebouw als stallen werd gebruikt.

<b>Basis voor advies</b>	De asbestdeskundige beoordeelt het materiaal als niet-asbestverdacht.
--------------------------	---

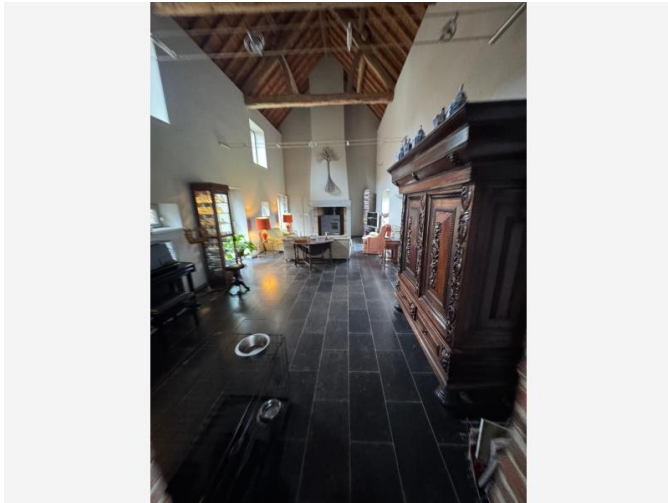
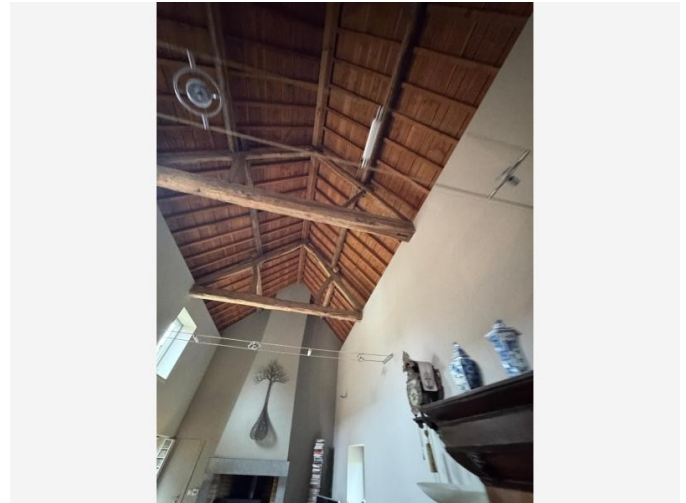
Tijdens onze rondgang hebben we kunnen vaststellen dat de volledige woning grondig gerenoveerd is. We hebben voldoende bewijsmateriaal ontvangen waaruit blijkt dat er geen asbest is gebruikt of aanwezig is in materialen zoals pleisterwerk bijvoorbeeld, zowel tijdens als na de renovatie. De renovatie dateert van 2008 en werd o.l.v. Monumentenzorg tevens opgevolgd.

Basis voor advies	Beoordeling op basis van een bewijsdocument.
-------------------	--

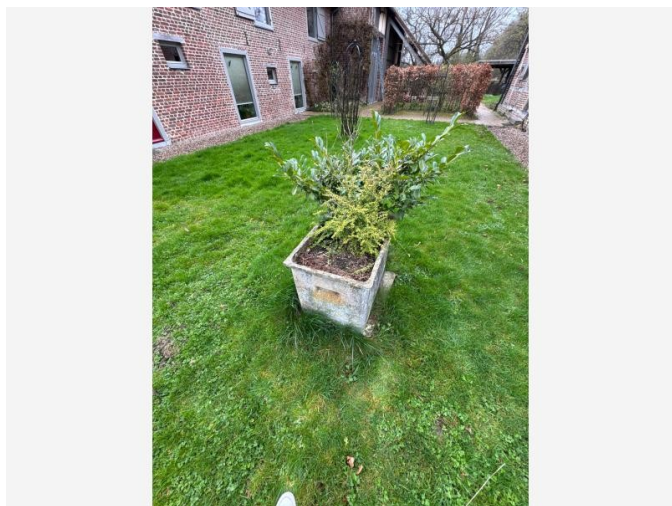
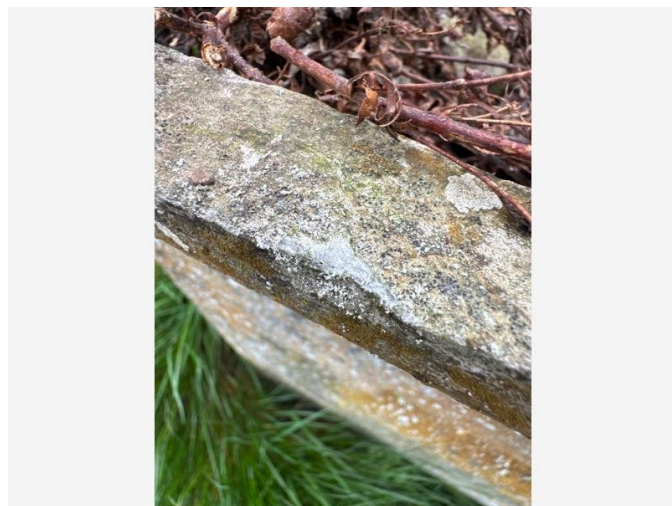
Betreft een asbestcement bloembak in gebruik: vezelbundels duidelijk zichtbaar.

Basis voor advies	Beoordeling op basis van expertise met een vaststelling door de asbestdeskundige.
-------------------	---

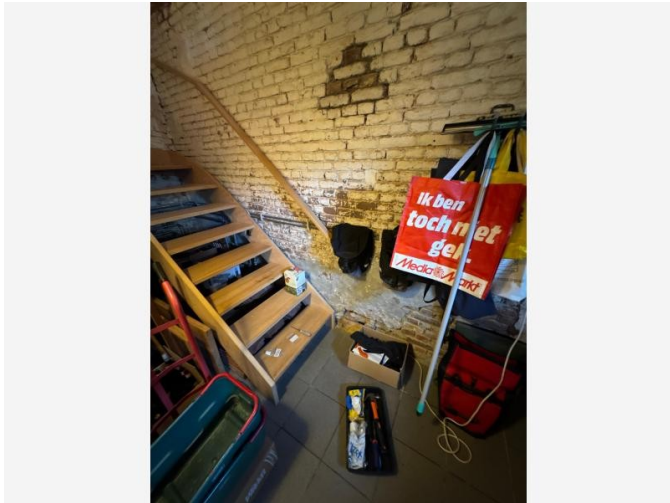
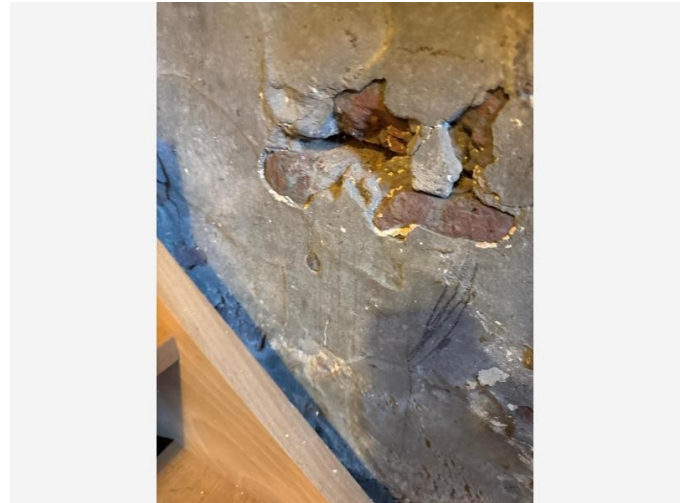
Geen asbest

#	Type	Referentie	Resultaat
7.1	Mengmonster	#1 Cementering	Geen asbest
