Nulmetingrapport

Uitgebracht aan het Instituut Mijnbouwschade Groningen

Aanvrager **M. Appelhof**
Zaaknummer **SV-628051 | v1**
Datum opname **27-07-2023**
Datum rapport **03-08-2023**

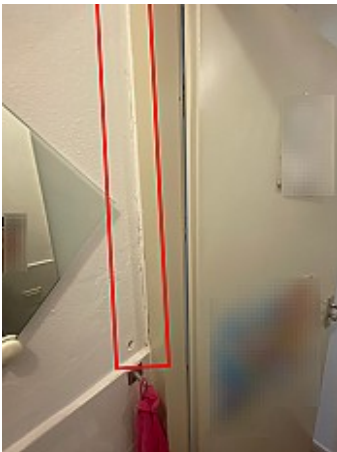
Schadefoto

Er is een enkelvoudige, verticale scheur zichtbaar boven, onder en/of bij de sparing. De scheur zit in de aansluiting van de wand en het kozijn. De scheur heeft een breedte tussen de 1 mm en 3 mm en een totale lengte van 1,4 m1.

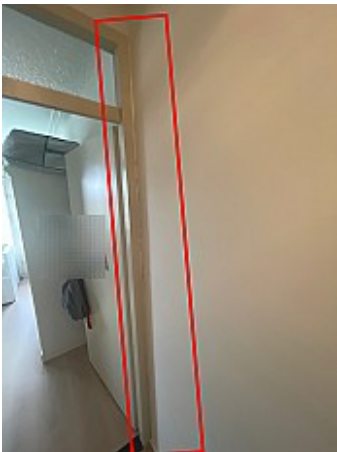
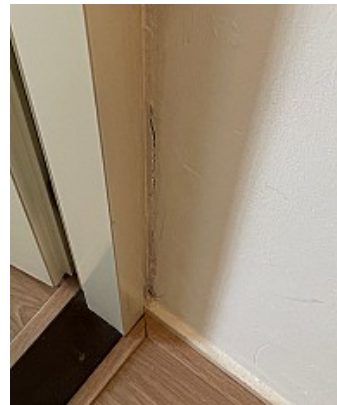
Schadefoto

Er is een enkelvoudige, verticale scheur zichtbaar boven, onder en/of bij de sparing. De scheur zit in de aansluiting van de wand en het kozijn. De scheur heeft een breedte tussen de 1 mm en 3 mm en een totale lengte van 2.1 m1.

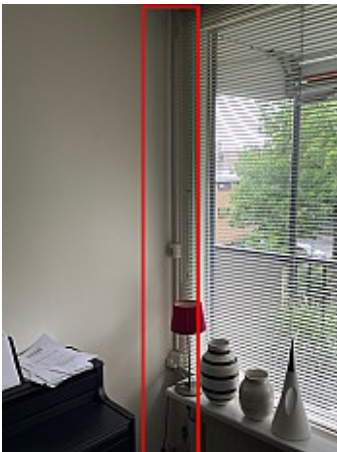
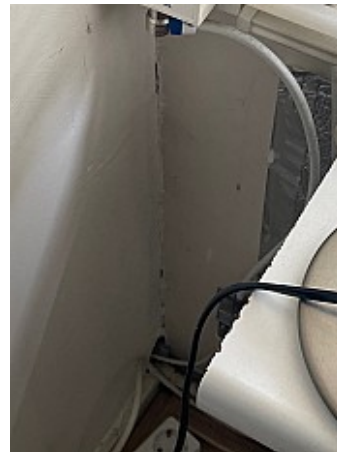
Schadefoto

Er is een enkelvoudige, verticale scheur zichtbaar boven, onder en/of bij de sparing. De scheur zit in de aansluiting van de wand en het kozijn. De scheur heeft een breedte en een totale lengte van 2,4 m1.
