ADVIESRAPPORT

Uitgebracht aan het Instituut
Mijnbouwschade Groningen

Aanvrager	T.J.W. Kauw
Zaaknummer	S-32438
Datum inspectie	19-04-2021
Datum rapport	14-05-2021

Naam aanvrager:	T.J.W. Kauw
Adres:	Van Starckenborghstraat 73 9721EB Groningen

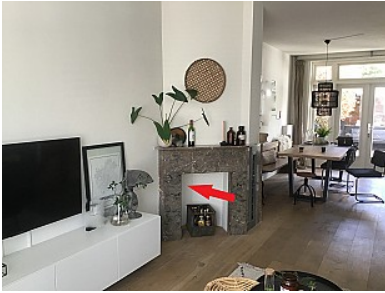
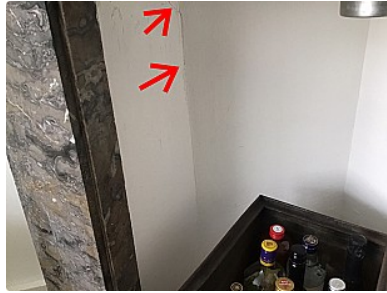
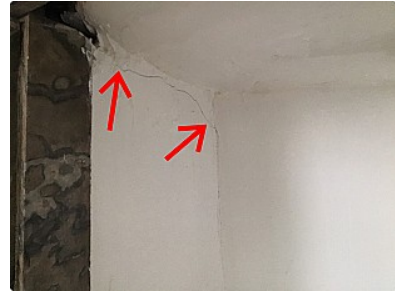
Omschrijving	Er is een grillige/horizontale scheur onder in de wand van de schoorsteenmantel zichtbaar. Deze loopt vanuit de aansluiting met wand 3 tot in het vlak van de wand. De scheur heeft een scheurwijdte van circa 1 mm en een totale lengte van 0,8 m ¹ . De wand heeft een totale oppervlakte van 0,5 m ² en is afgewerkt met stuc- en sauswerk. Het betreft een binnenwand opgebouwd uit steenachtig materiaal.
--------------	--

Is de schade veroorzaakt en/of verergerd door mijnbouw?	Ja
Toelichting:	Het ontstaan of de verergering van deze schade door trillingen als gevolg van mijnbouwactiviteiten is niet uit te sluiten.

Reparatie	Aantal	Eenheid	Excl.	Incl.	BTW %
stucloper afdekken interieur / vloer	0,5	m2	€ 6,15	€ 7,44	21
scheuren in binnenstucwerk openkappen/-slijpen	0,4	m1	€ 18,19	€ 22,01	21
scheuren dichtzetten met een 2-componenten mortel, wapeningsweefsel en herstel	0,4	m1	€ 63,00	€ 68,67	9
overzetten stucwerk wanden t.b.v. sauswerk	0,5	m2	€ 50,37	€ 54,90	9
herstellen bouwkundige wand aansluitingen d.m.v. flexibele voeg	0,4	m1	€ 12,82	€ 15,51	21
sauswerk binnenwanden incl. schoonmaken ondergrond	2,0	m2	€ 201,48	€ 219,62	9
Totaal schadebedrag:			€ 352,01	€ 388,15

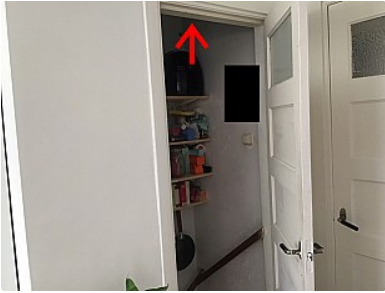
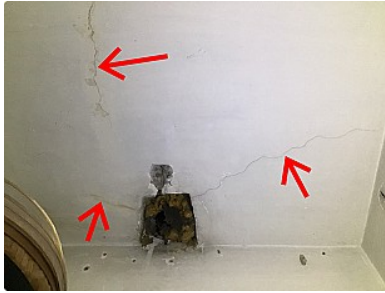
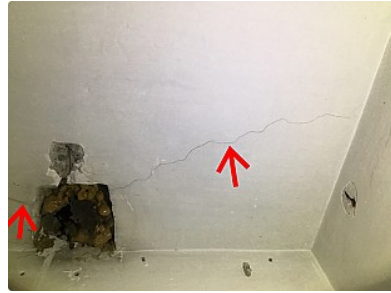
Omschrijving	Er zijn diverse scheuren in het plafond zichtbaar. Deze lopen in het vlak van het plafond. De scheuren hebben een scheurwijdte van circa 0,5 mm en totale lengte van 1,5 m ¹ . Het plafond heeft een totale oppervlakte van 1 m ² en is afgewerkt met stuc- en sauswerk. De bovenliggende vloerconstructie bestaat uit een op locatie gestorte betonvloer.
--------------	--

Is de schade veroorzaakt en/of verergerd door mijnbouw?	Ja
Toelichting:	
Het ontstaan of de verergering van deze schade door trillingen als gevolg van mijnbouwactiviteiten is niet uit te sluiten.

Reparatie	Aantal	Eenheid	Excl.	Incl.	BTW %
toeslag werken in trapgat	1,0	pst	€ 201,50	€ 243,81	21
afdekken/beschermen trap	1,0	st	€ 69,84	€ 84,51	21
scheuren in binnenstucwerk openkappen/-slijpen	1,5	m1	€ 68,22	€ 82,55	21
scheuren dichtzetten met een 2-componenten mortel, wapeningsweefsel en herstel	1,5	m1	€ 236,25	€ 257,51	9
overzetten stucwerk wanden t.b.v. sauswerk	1,0	m2	€ 100,74	€ 109,81	9
sauswerk binnenwanden incl. schoonmaken ondergrond	1,0	m2	€ 100,74	€ 109,81	9
Totaal schadebedrag:			€ 777,30	€ 888,00

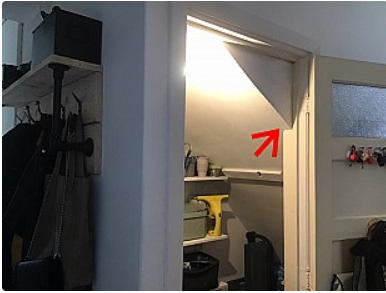
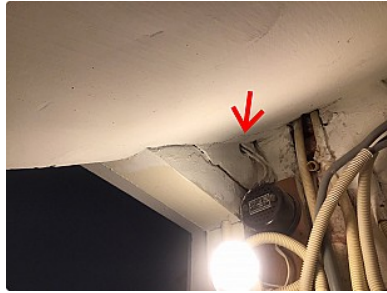
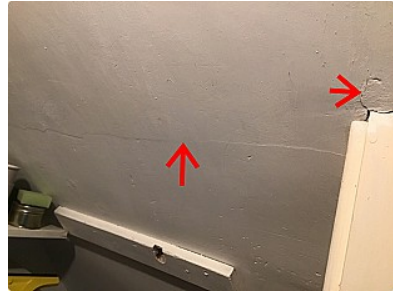
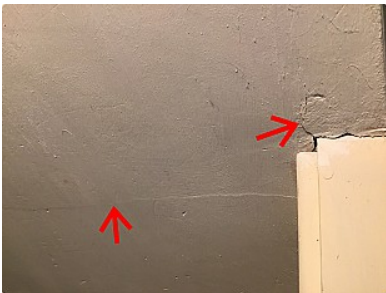
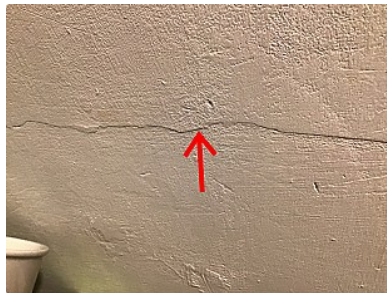
Omschrijving	Er zijn diverse scheuren in het plafond zichtbaar. Deze lopen in het vlak van het plafond en in de gips uitgevoerde sierlijsten. De scheuren hebben een scheurwijdte van circa 0,5 mm en totale lengte van 4 m ¹ . Het plafond heeft een totale oppervlakte van 5 m ² en is afgewerkt met stuc- en sauswerk. De bovenliggende vloerconstructie bestaat uit een op locatie gestorte betonvloer.
--------------	--

Is de schade veroorzaakt en/of verergerd door mijnbouw?	Nee
Toelichting:	
De schade aan de beplating (onderzijde van de trap) is ontstaan door een te flexibele ondergrond. Dit leidt ertoe dat de beplating doorbuigt, waarbij het stucwerk deze beweging niet kan volgen. Dit heeft scheurvorming tot gevolg. Door gebruiksbelasting (belopen van de trap) wordt de schade veroorzaakt en verergerd. Deze schade is niet ontstaan en/of verergerd door bodembeweging door mijnbouwactiviteiten.

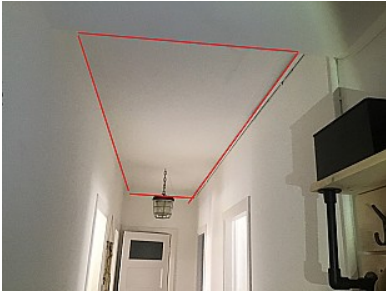
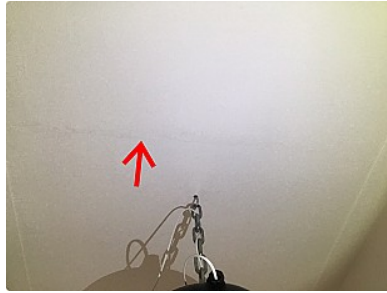
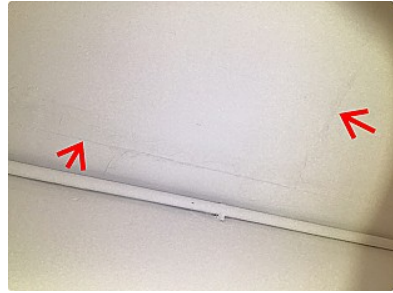
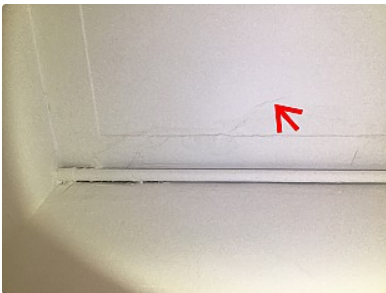
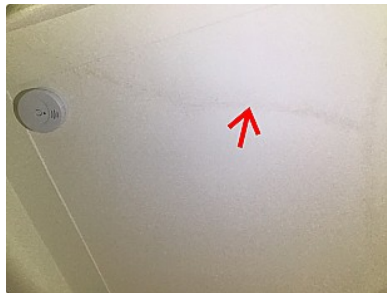
Omschrijving	Er is zijn diverse scheuren in het plafond zichtbaar. Deze lopen in het vlak van het plafond en in gips uitgevoerde sierlijsten. De scheuren hebben een scheurwijdte van circa 0,5 mm en totale lengte van 4 m ¹ . Het plafond heeft een totale oppervlakte van 5 m ² en is afgewerkt met stuc- en sauswerk. De boven liggende vloerconstructie bestaat uit een op locatie gestorte betonvloer.
--------------	---

Is de schade veroorzaakt en/of verergerd door mijnbouw?	Ja
Toelichting:	
Het ontstaan of de verergering van deze schade door trillingen als gevolg van mijnbouwactiviteiten is niet uit te sluiten.

Reparatie	Aantal	Eenheid	Excl.	Incl.	BTW %
stucloper afdekken interieur / vloer	5,0	m2	€ 61,46	€ 74,37	21
scheuren in plafonds openkappen/-slijpen	4,0	m1	€ 91,63	€ 99,87	9
scheuren in plafond dichtzetten met een 2-componenten mortel en herstel	4,0	m1	€ 286,12	€ 311,87	9
overzetten stucwerk plafonds t.b.v. sauswerk	5,0	m2	€ 268,67	€ 292,85	9
sauswerk binnenplafonds incl. schoonmaken ondergrond	5,0	m2	€ 218,26	€ 237,91	9
Totaal schadebedrag:			€ 926,14	€ 1.016,87

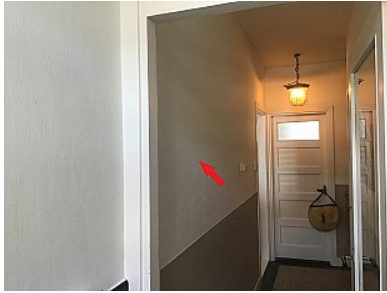
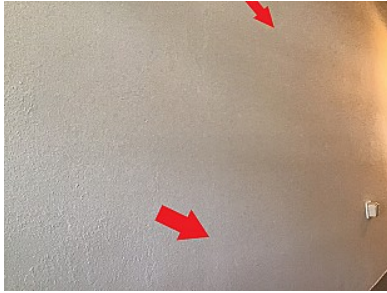
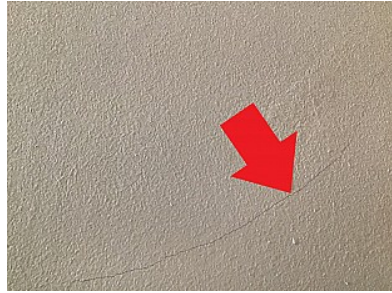
Omschrijving	Er is een diagonale/horizontale scheur midden in de wand zichtbaar. De scheur heeft een scheurwijdte van circa 0,5 mm en een totale lengte van 2 m ¹ . De wand heeft een totale oppervlakte van 8 m ² en is afgewerkt met betonemaille, stuc- en sauswerk. Het betreft een binnenwand opgebouwd uit steenachtig materiaal.
--------------	--

Is de schade veroorzaakt en/of verergerd door mijnbouw?	Ja
Toelichting:	
Het ontstaan of de verergering van deze schade door trillingen als gevolg van mijnbouwactiviteiten is niet uit te sluiten.

Reparatie	Aantal	Eenheid	Excl.	Incl.	BTW %
stucloper afdekken interieur / vloer	3,2	m2	€ 39,34	€ 47,60	21
scheuren in binnenstucwerk openkappen/-slijpen	2,0	m1	€ 90,97	€ 110,07	21
scheuren dichtzetten met een 2-componenten mortel, wapeningsweefsel en herstel	2,0	m1	€ 315,00	€ 343,35	9
overzetten stucwerk wanden t.b.v. sauswerk	4,0	m2	€ 201,51	€ 219,65	9
sauswerk binnenwanden incl. schoonmaken ondergrond	16,0	m2	€ 483,66	€ 527,19	9
Totaal schadebedrag:			€ 1.130,48	€ 1.247,86

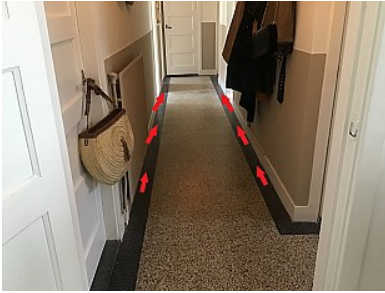
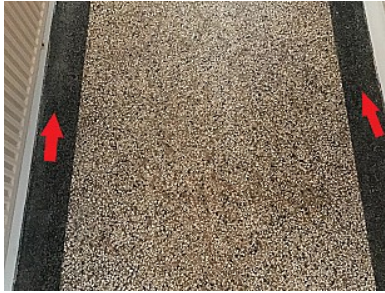
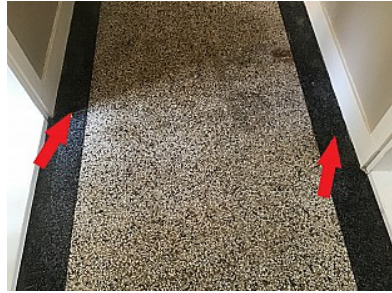
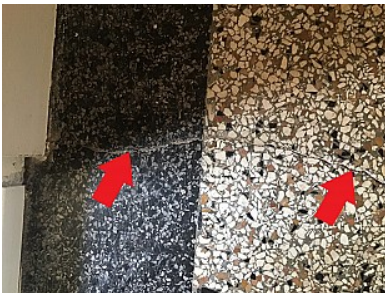
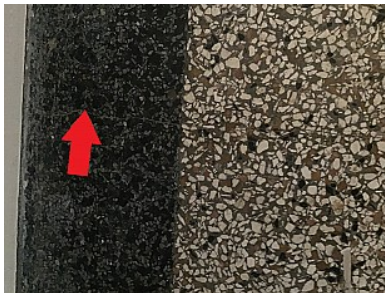
Omschrijving	Er zijn 3 scheuren zichtbaar in de graniet vloer. Deze lopen vanaf de aansluiting met wand 3 tot aan de aansluiting met wand 5. De scheuren hebben een scheurwijdte van circa 0,5 mm en een totale lengte van 3,5 m ¹ . De vloer heeft een totale oppervlakte van 13 m ² en is onafgewerkt. Het betreft een zwevende vloer. Deze vloer is gestort op een zandpakket en is rondom vrij van de binnenmuren.
--------------	---

Is de schade veroorzaakt en/of verergerd door mijnbouw?	Ja
Toelichting:	
Het ontstaan of de verergering van deze schade door trillingen als gevolg van mijnbouwactiviteiten is niet uit te sluiten.

Reparatie	Aantal	Eenheid	Excl.	Incl.	BTW %
Reparatie scheur in granietvloer	3,5	m1	€ 156,07	€ 188,84	21
Polijsten granietvloer	13,0	m2	€ 496,86	€ 601,20	21
Totaal schadebedrag:			€ 652,93	€ 790,04
