Meerjarenonderhoudsplan

7251 • Appartementencomplex

Vliestroom 2 t/m 202

Alphen aan den Rijn

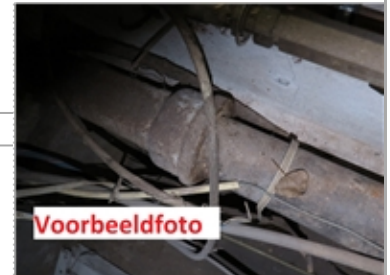
K5SC02 Materiaal toepassing gietijzer

Tijdens de inspectie hebben wij de verticale delen van de riolering niet visueel kunnen inspecteren. Wij verwachten dat deze van gietijzer is en aan vervanging toe is. Gietijzeren rioleringen worden vandaag de dag niet meer toegepast en kennen een beperkte levensduur. Wij adviseren om een specialistisch bedrijf de onderhoudsstaat van de riolering te laten vaststellen en een inventarisatie uit te laten voeren. Tevens adviseren wij hierop volgend om alle gietijzeren horizontale en verticale delen op termijn te laten vervangen, dit om toekomstige lekkages te voorkomen. De kosten die voor deze beide handelingen zijn opgenomen zijn geschatte posten op basis van praktijkervaringen. De kosten voor het vervangen van de riolering kan variëren, omdat deze kosten afhankelijk zijn van uiteenlopende factoren. Deze kosten zijn opgenomen in een losse handeling.

Activiteit:	2024	Hvh
Onderzoek en op termijn renoveren/vervangen riolering (zie overige handelingen bij dit element)		1,00 pst

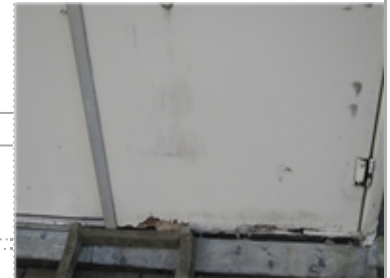
B7EM05 Houtrot

Het kozijn met bijbehorende deuren is aangetast door houtrot. Dit wil zeggen dat de kozijnen aan het vergaan zijn. Er zijn voor deze situatie goede behandelingsmogelijkheden die het kozijn in de originele staat kunnen terugbrengen om eventuele hogere herstelkosten in de toekomst te beperken, hoewel het proces valt of staat met het kundig aanbrengen van de verwerkingsmaterialen. Wij adviseren om houtrotherstel spoedig uit te laten voeren door een specialist. Hiervoor hebben wij een kleine post opgenomen.

Activiteit:	2024	Hvh	Totaal
Herstellen		1,00 pst	€ 249

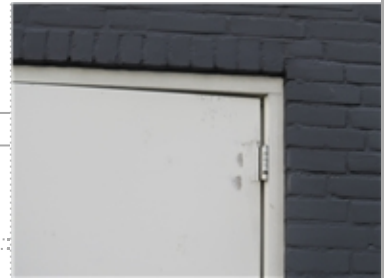
B11EM05 Aflbladderen

Het verfsysteem van het kozijn op de dakopbouw is aan het aflbladderen, dit wil zeggen dat het verfsysteem geen bescherming meer biedt aan het onderliggende materiaal. Dit kan komen omdat het verfsysteem volledig aan het einde van zijn levensduur is, of is aangebracht op een ondergrond waarop het niet voldoende kon hechten of doordat het onderliggende materiaal vocht opneemt en daardoor de verf afstoot. Wij adviseren om het verfsysteem zo spoedig mogelijk te laten vervangen.

Deze bevinding en conditiescore geldt ook voor de deuren, de opgenomen kosten binnen de bevinding zijn echter alleen voor de kozijnen.

Activiteit:	2024	Hvh	Totaal
Vervangen schilderwerk kozijn en raam hout dekkend		7,00 m1	€ 199

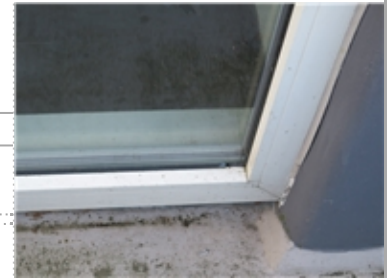
B7EW03 lekkage

Tijdens de inspectie is geconstateerd dat het kunststof kozijn van het trappenhuis lekkages vertoont. Dit is waarschijnlijk het gevolg van de verweerde rubberen afdichtingen en verouderde kit. Dit probleem wordt echter al verholpen. Derhalve is deze bevinding alleen ter informatie.

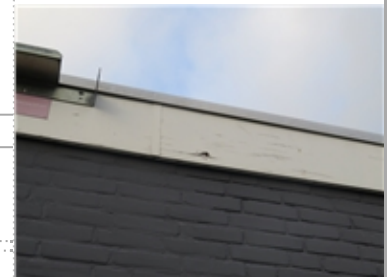
4621 Buitenschilderwerk boeiboord hout dekkend

Ernstig	3	3	4	Technische vervolgschade - matig effect Score: 4
---------	---	---	---	---

Het verfsysteem is aan het afbladderen, dit wil zeggen dat het verfsysteem geen bescherming meer biedt aan het onderliggende materiaal. Dit kan komen omdat het verfsysteem volledig aan het einde van zijn levensduur is, of is aangebracht op een ondergrond waarop het niet voldoende kon hechten of doordat het onderliggende materiaal vocht opneemt en daardoor de verf afstoot. Wij adviseren om het verfsysteem zo spoedig mogelijk te laten vervangen.

Vervangen schilderwerk boeideel hout dekkend 14,20 m2 € 1.330

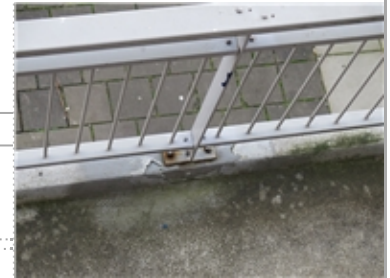
B11EM05 Afladderen

Het verfsysteem is aan het afladderen, dit wil zeggen dat het verfsysteem geen bescherming meer biedt aan het onderliggende materiaal. Dit kan komen omdat het verfsysteem volledig aan het einde van zijn levensduur is, of is aangebracht op een ondergrond waarop het niet voldoende kon hechten of doordat het onderliggende materiaal vocht opneemt en daardoor de verf afstoot. Wij adviseren om het verfsysteem zo spoedig mogelijk te laten vervangen.

Activiteit:	2026	Hvh	Totaal
Groot schilderwerk hek verzinkt staal		1564,25 m2	€ 92.906

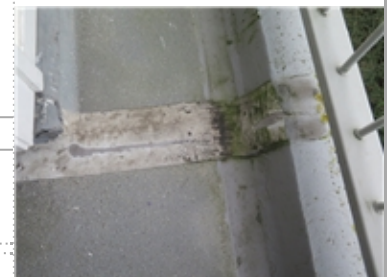
2110 Brugdilatie balkon/galerij

B2SB02 Dilatie niet intact

Tijdens de inspectie is geconstateerd dat de kitvoegen van de dilataties vrijwel overal tekenen van uitdroging, craquelé- en scheurvorming vertonen. Dit is een ouderdomsverschijnsel, wij adviseren om de kitvoegen op korte termijn te vervangen. Dit voorkomt dat op termijn vocht en vuil door de dilataties kan komen.

Activiteit:	2026	Hvh	Totaal
Vervangen brugdilatie op rugvulling		357,00 m1	€ 30.682

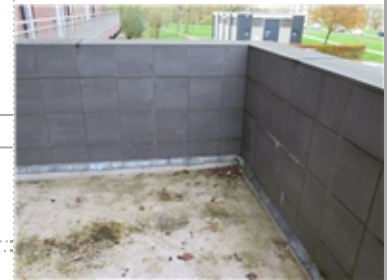
B2SM04 Erosie, verwerking, verzanding

Tijdens de inspectie is geconstateerd dat de kitranden t.p.v. de tegels verweerd en verouderd is. Doordat deze naden niet meer waterdicht zijn komt er vocht in de gevel. Wij adviseren om deze naden op korte termijn te laten herstellen.

Activiteit:	2026	Hvh	Totaal
Vervangen dilatatie kit op rugvulling		105,00 m1	€ 5.245

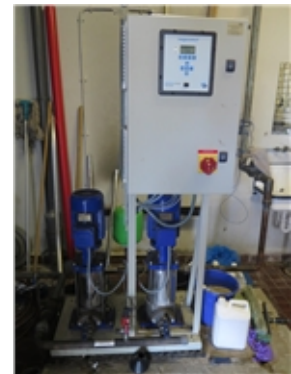
K5GV02 Verval tussen 75%-87,5% van de levensduur

Op basis van 'verval' is de vervanging van de hydrofoor opgenomen. Dit houdt in dat er op basis van de theoretische levensduur wordt gekeken naar het vervangmoment. Dit houdt echter niet in dat deze vervangen dient te worden wanneer de installatie nog naar behoren en zonder klachten functioneert. Als dit het geval is wordt er geadviseerd het vervangmoment te zijner tijd naar een later moment te verplaatsen.

Activiteit:	2024	Hvh	Totaal
Vervangen hydrofoor <2017>		1,00 pst	€ 12.563

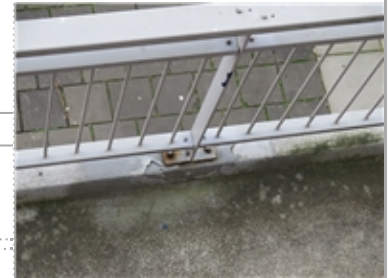
Tijdens de inspectie is beschadiging in het betonwerk geconstateerd. Dit is mogelijk het gevolg van corrosie, wat leidt tot carbonatatie. Wij adviseren om dit op korte termijn te herstellen om vervolgschade te voorkomen.

Activiteit:	2023	Hvh	Totaal
Herstellen		1,00 pst	€ 1.210

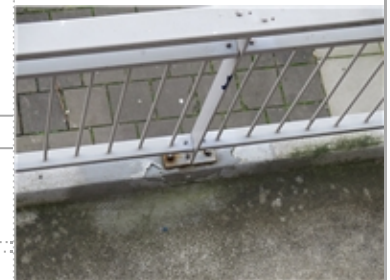
3410 Balustrade (verz.) staal

B4EM03 Corrosie

Tijdens de inspectie zijn op diverse plekken aan de balustrade corrosie geconstateerd. Om verdere vervolgschade te voorkomen adviseren wij om dit op korte termijn te laten herstellen.

Activiteit:	2026	Hvh	Totaal
Herstellen		1,00 pst	€ 13.222

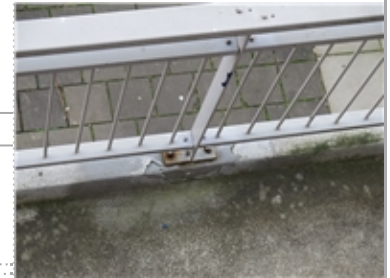
B6SM02 Beschadiging

Tijdens de inspectie zijn op diverse plekken enkele beschadigingen geconstateerd in de coating. Aangezien de algehele staat van de coating verder in goede staat is, adviseren wij om met het eerst volgend planmatig onderhoud plaatselijk herstel uit te voeren.

Activiteit:	2026	Hvh	Totaal
Herstellen		1,00 pst	€ 26.444

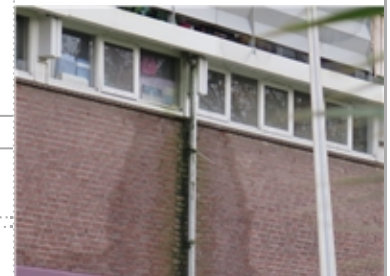
K5EC01 Beschadiging (barsten/gaten)

Tijdens de inspectie is geconstateerd dat één van de hemelwaterafvoeren aan de achtergevel beschadigd is en lekkages vertoont. Wij adviseren om dit op korte termijn te laten herstellen.

Activiteit:	2023	Hvh	Totaal
Herstellen		1,00 pst	€ 605
