# ADVIESRAPPORT

Uitgebracht aan het Instituut  
Mijnbouwschade Groningen

<b>Aanvrager</b>	C.H.R. Koetze
<b>Zaaknummer</b>	S-2223
<b>Datum inspectie</b>	19-02-2021
<b>Datum rapport</b>	01-03-2021

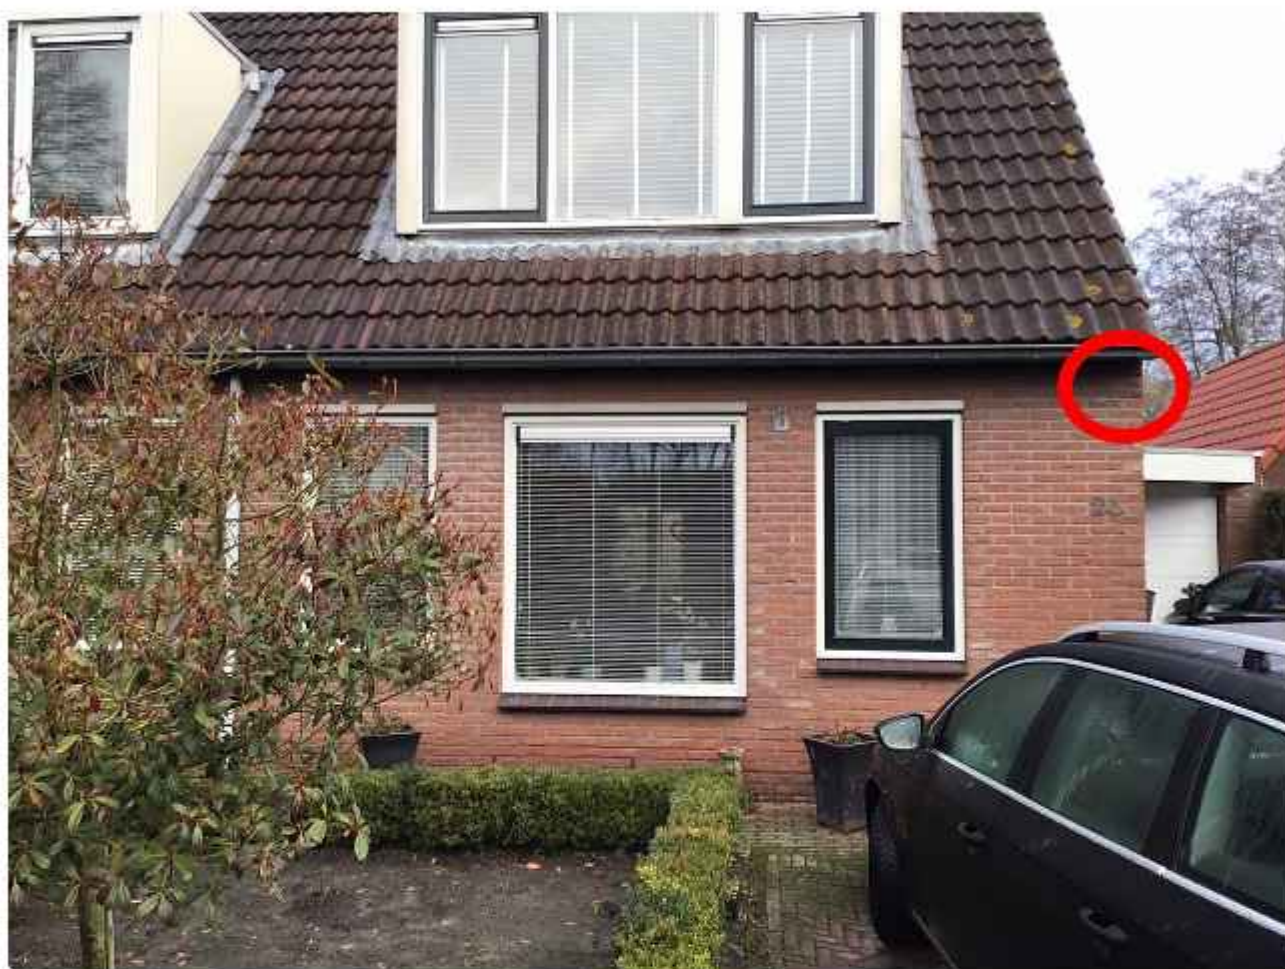
## Foto 2

Omschrijving	Er is een trapsgewijze scheur zichtbaar vanaf de dakgoot tot aan de aansluiting met gevel 8. De scheur heeft een totale lengte van 0,4 m1 door het voegwerk. De voeg betreft een doorgestreeken voeg. Daarbij zijn geen stenen gescheurd.
--------------	---

Is de schade veroorzaakt en/of verergerd door mijnbouw?	Ja
Toelichting:	Het ontstaan of de verergering van deze schade door trillingen als gevolg van mijnbouwactiviteiten is niet uit te sluiten.

Reparatie	Aantal	Eenheid	Excl.	Incl.	BTW %
rolsteiger incl. huur en transport	2,0	m2	€ 67,58	€ 81,77	21
nieuw voegwerk, 2 componentenmortel (incl. uitslijpen / kappen en herstel gescheurde stenen met pasta)	0,2	m2	€ 72,67	€ 87,93	21
<b>Totaal schadebedrag:</b>			<b>€ 140,24</b>	<b>€ 169,69</b>

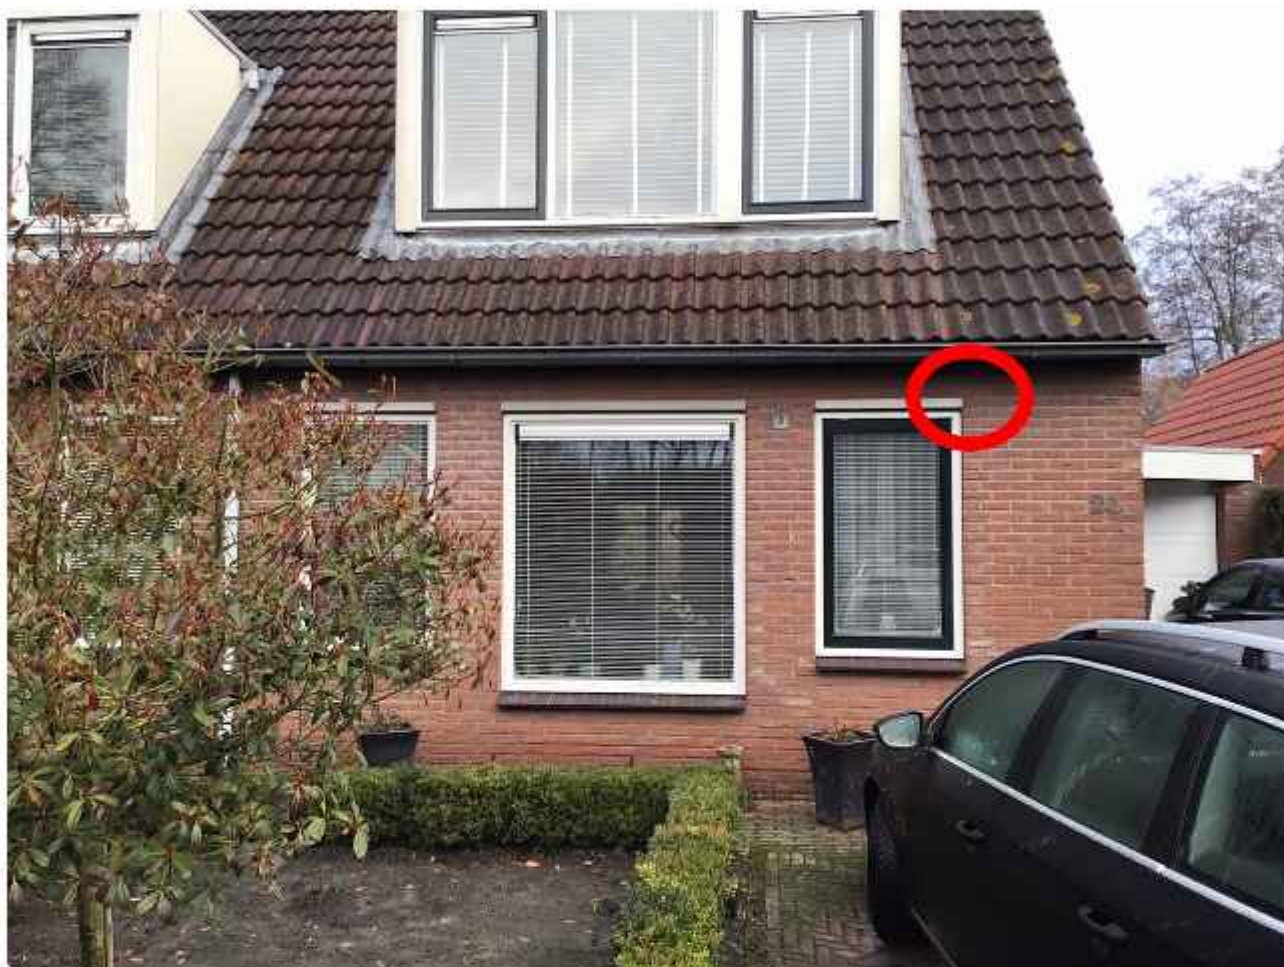
## Foto 2

Omschrijving	Er is een grillige, horizontale en verticale scheur zichtbaar vanaf het kozijn richting de dakgoot. De scheur heeft een totale lengte van 0,4 m1 door het metselwerk. De voeg betreft een doorgestreeken voeg. Daarbij is 1 steen gescheurd.
--------------	--

Is de schade veroorzaakt en/of verergerd door mijnbouw?	Ja
Toelichting:	Het ontstaan of de verergering van deze schade door trillingen als gevolg van mijnbouwactiviteiten is niet uit te sluiten.

Reparatie	Aantal	Eenheid	Excl.	Incl.	BTW %
plaatselijk stenen vervangen incl. voegwerk	1,0	st	€ 92,52	€ 111,95	21
nieuw voegwerk, 2 componentenmortel (incl. uitslijpen / kappen en herstel gescheurde stenen met pasta)	0,2	m2	€ 72,67	€ 87,93	21
<b>Totaal schadebedrag:</b>			<b>€ 165,18</b>	<b>€ 199,87</b>

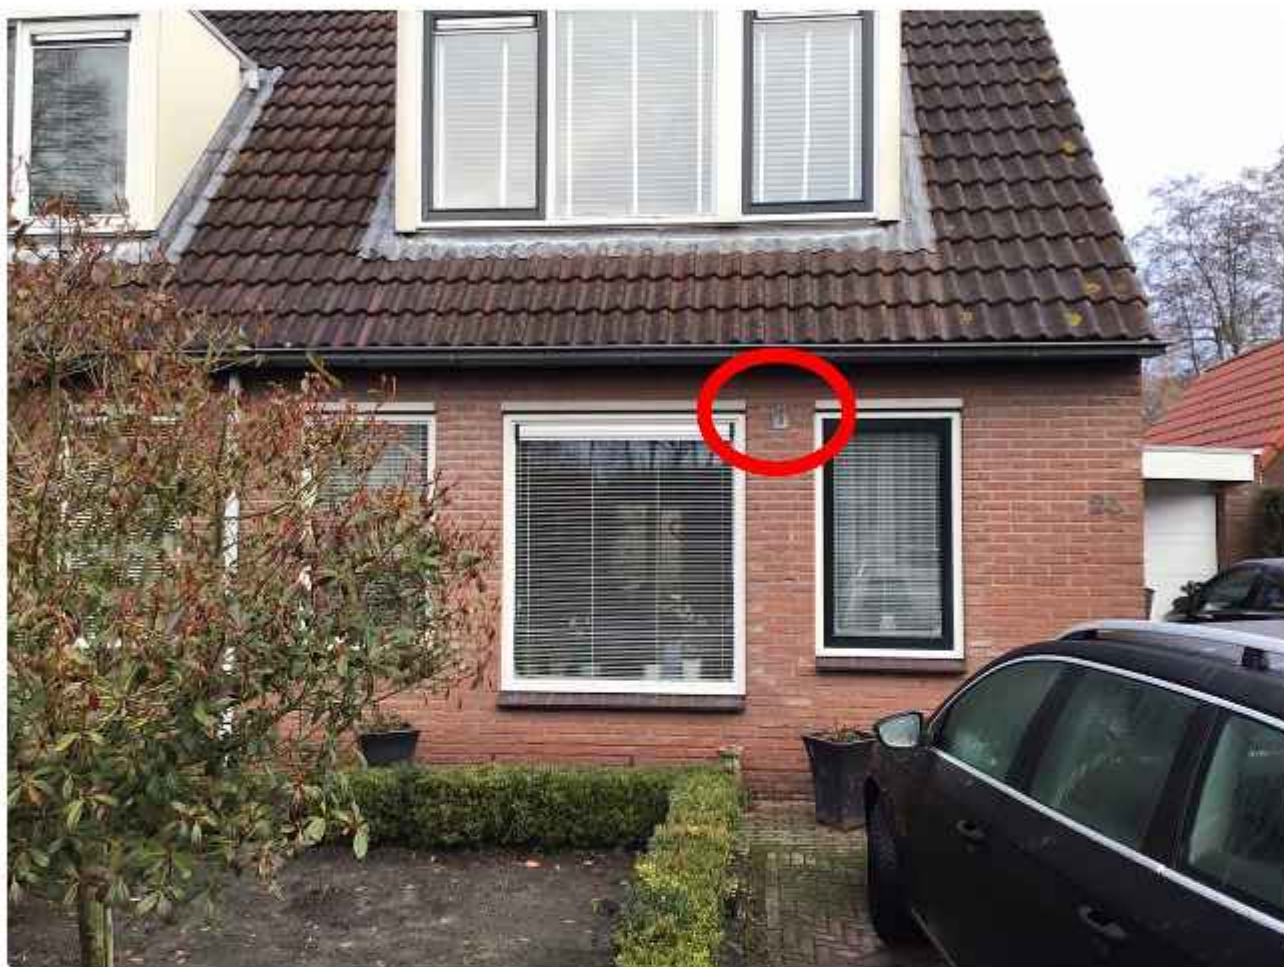
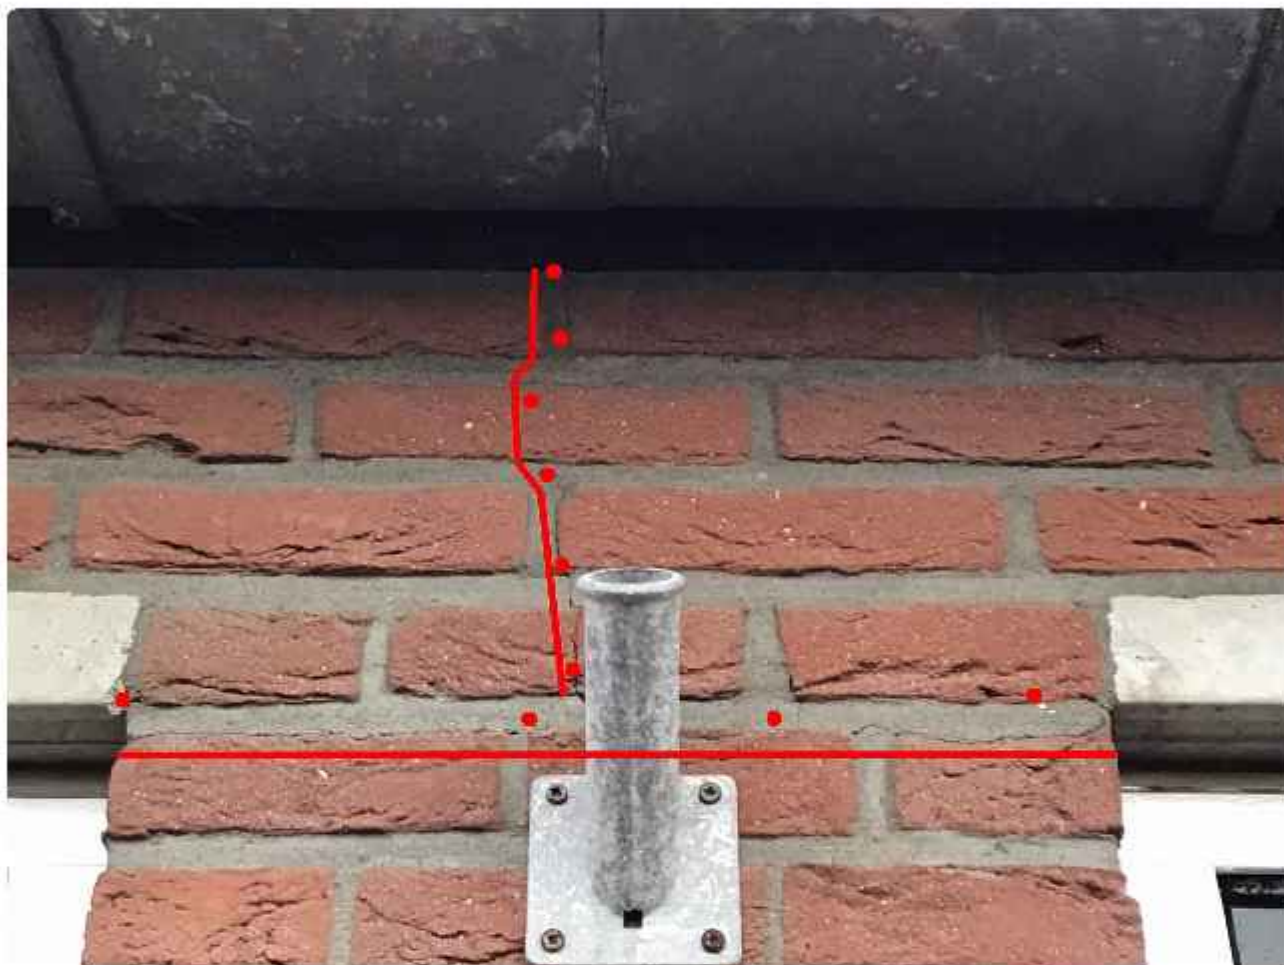
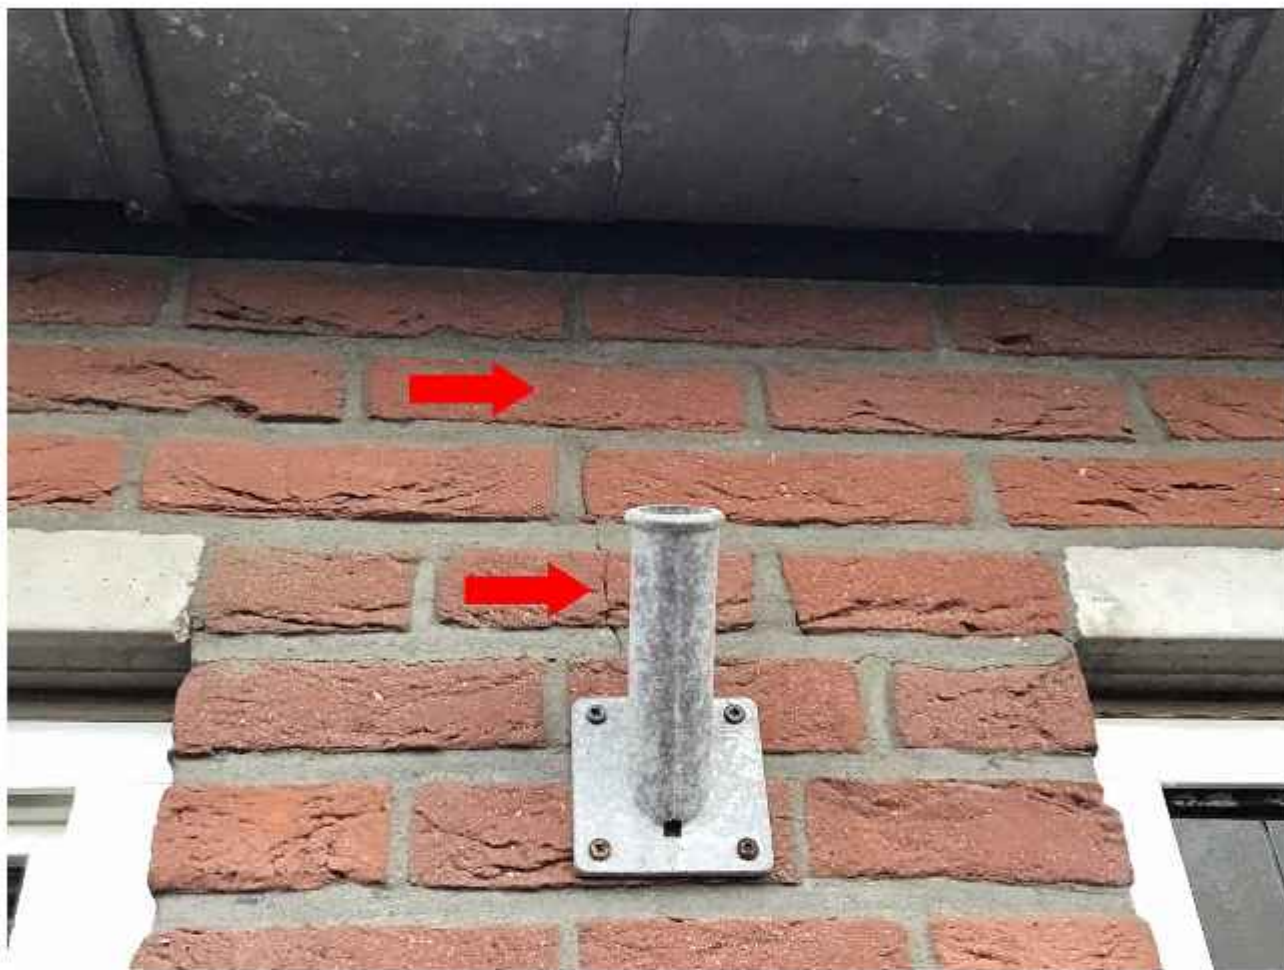
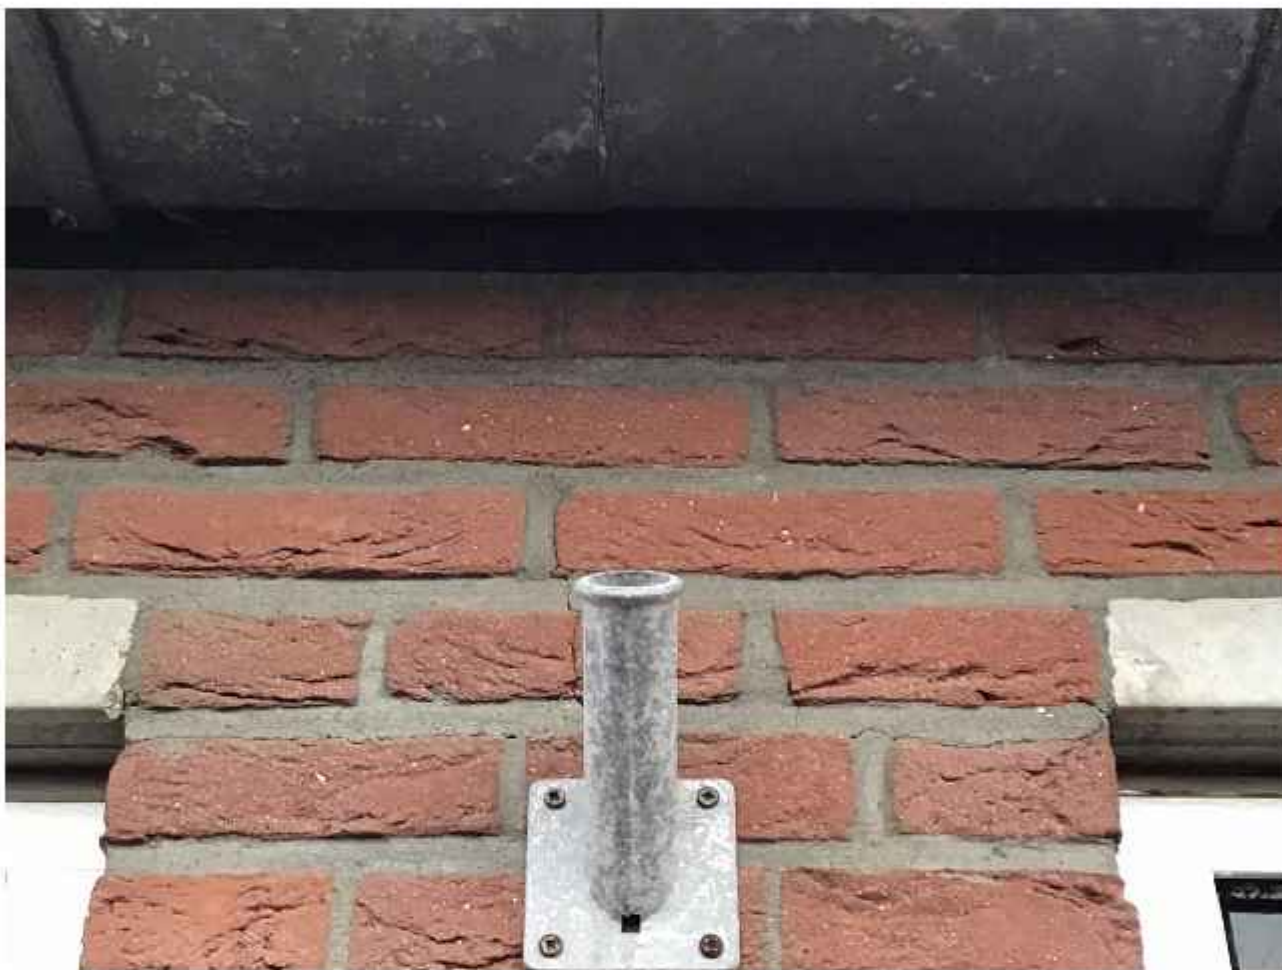
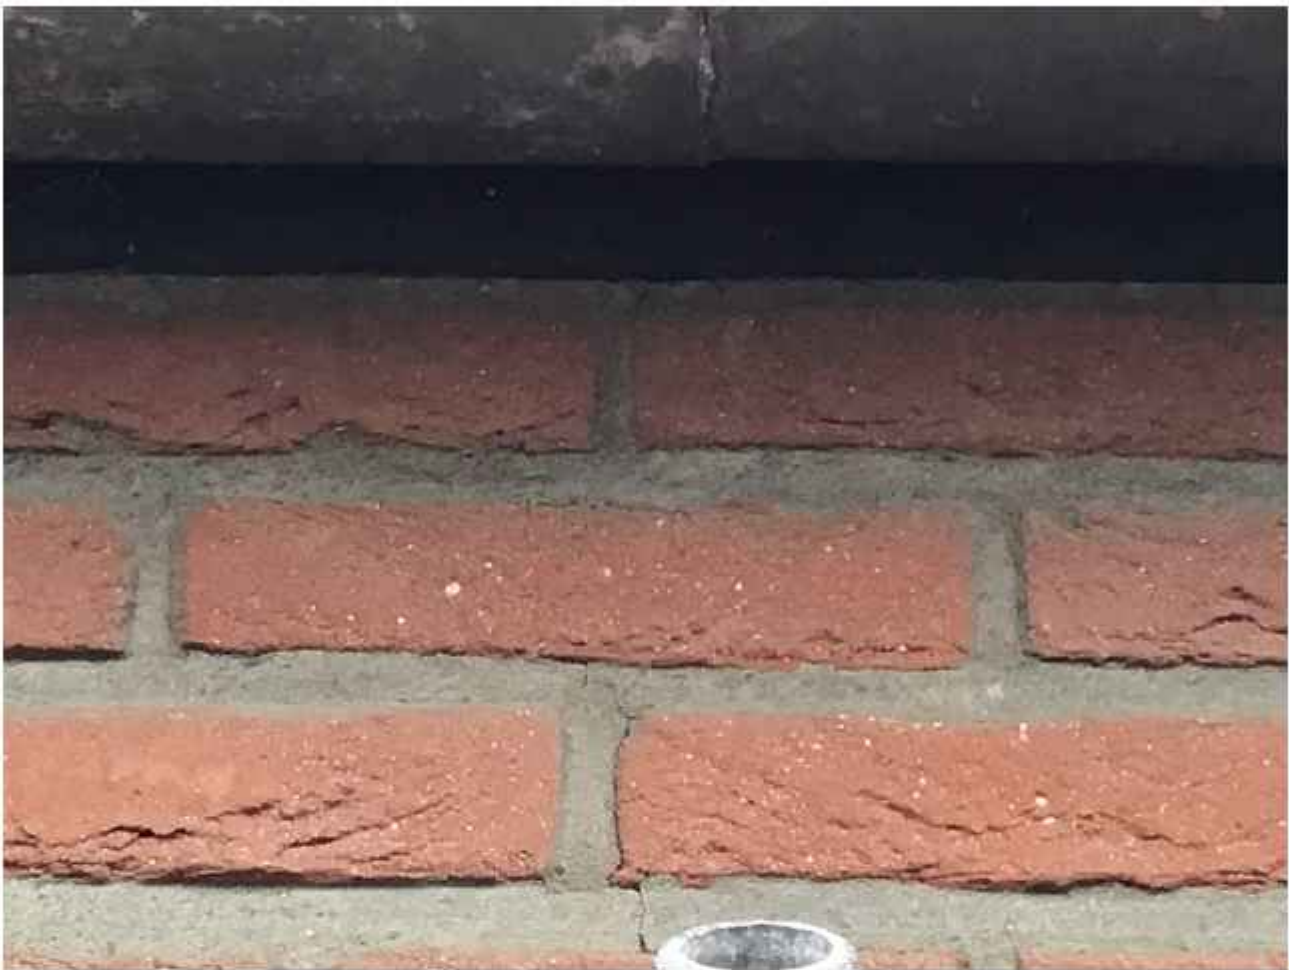
Omschrijving	Er is een grillige, horizontale en verticale scheur zichtbaar vanaf beide kozijnen tot aan de dakgoot. De scheur heeft een totale lengte van 0,8 m1 door het metselwerk. De voeg betreft een doorgestreeken voeg. Daarbij zijn 2 stenen gescheurd.
--------------	--

Is de schade veroorzaakt en/of verergerd door mijnbouw?	Ja
Toelichting:	Het ontstaan of de verergering van deze schade door trillingen als gevolg van mijnbouwactiviteiten is niet uit te sluiten.

Reparatie	Aantal	Eenheid	Excl.	Incl.	BTW %
plaatselijk stenen vervangen incl. voegwerk	2,0	st	€ 162,46	€ 196,57	21
nieuw voegwerk, 2 componentenmortel (incl. uitslijpen / kappen en herstel gescheurde stenen met pasta)	0,4	m2	€ 145,33	€ 175,85	21
De- en hermonteren vlaggestok houder	1,0	pst	€ 19,11	€ 23,12	21
<b>Totaal schadebedrag:</b>			<b>€ 326,90</b>	<b>€ 395,55</b>

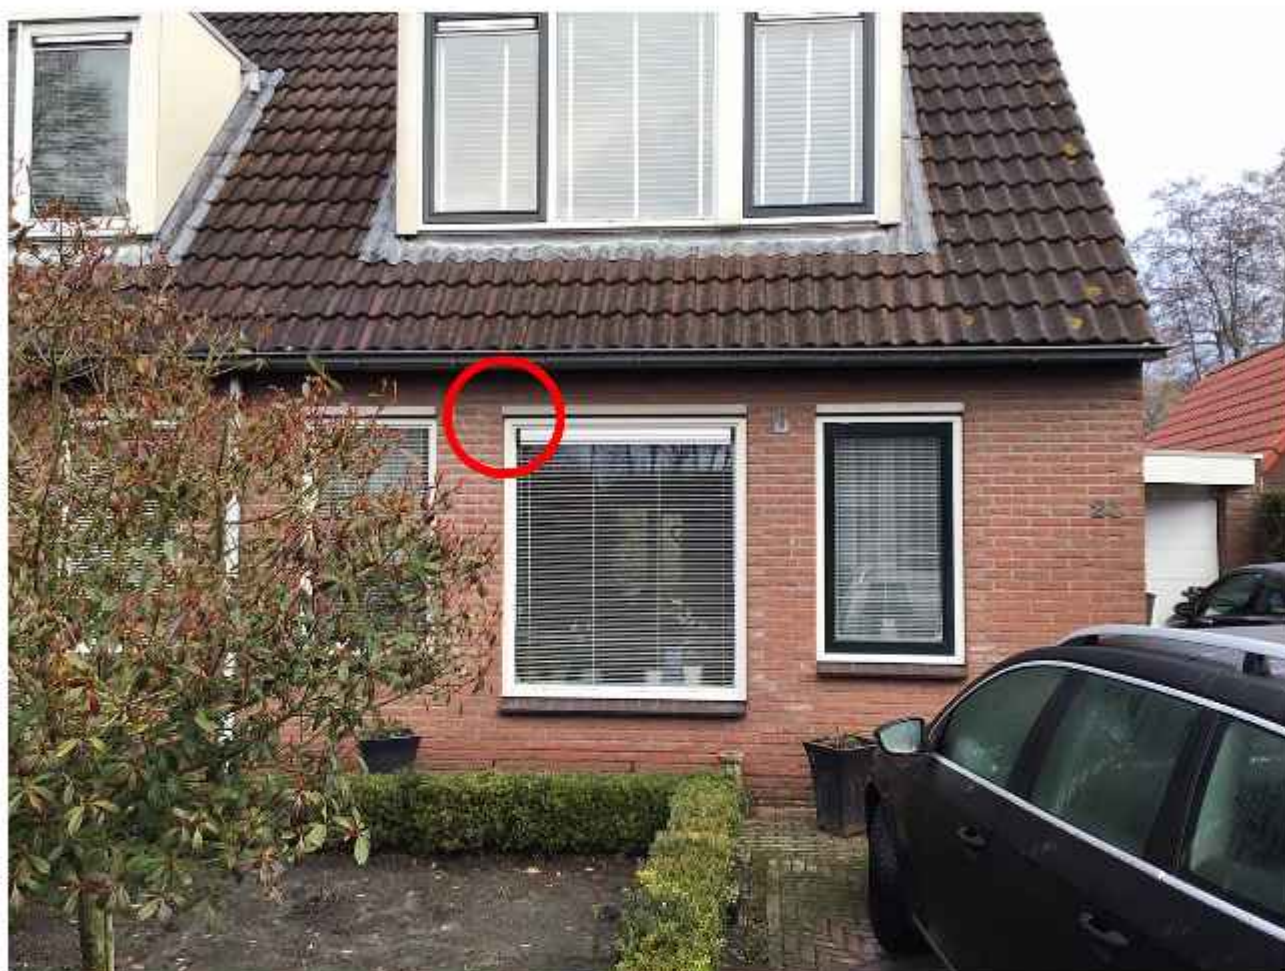
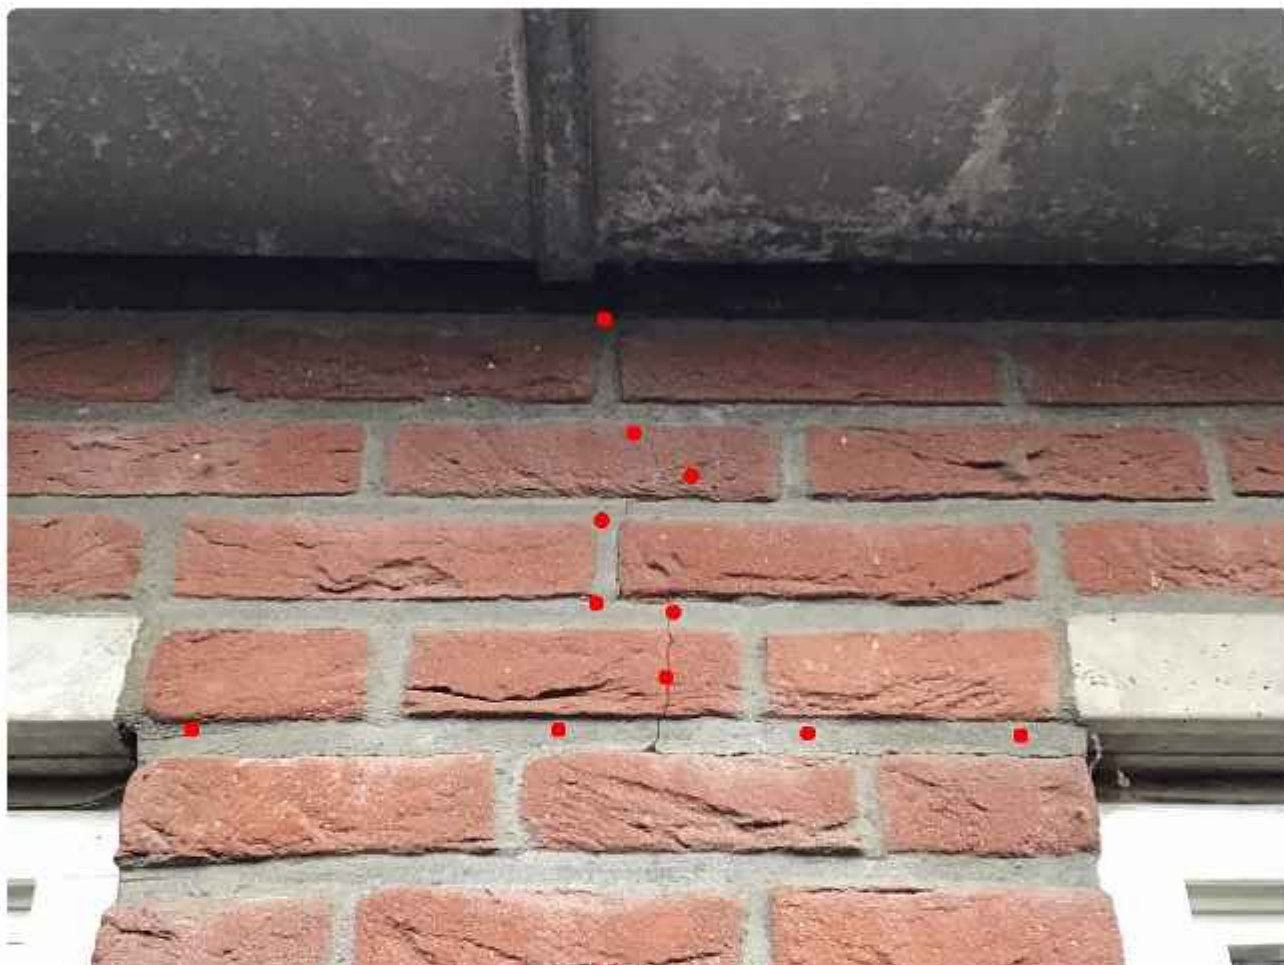
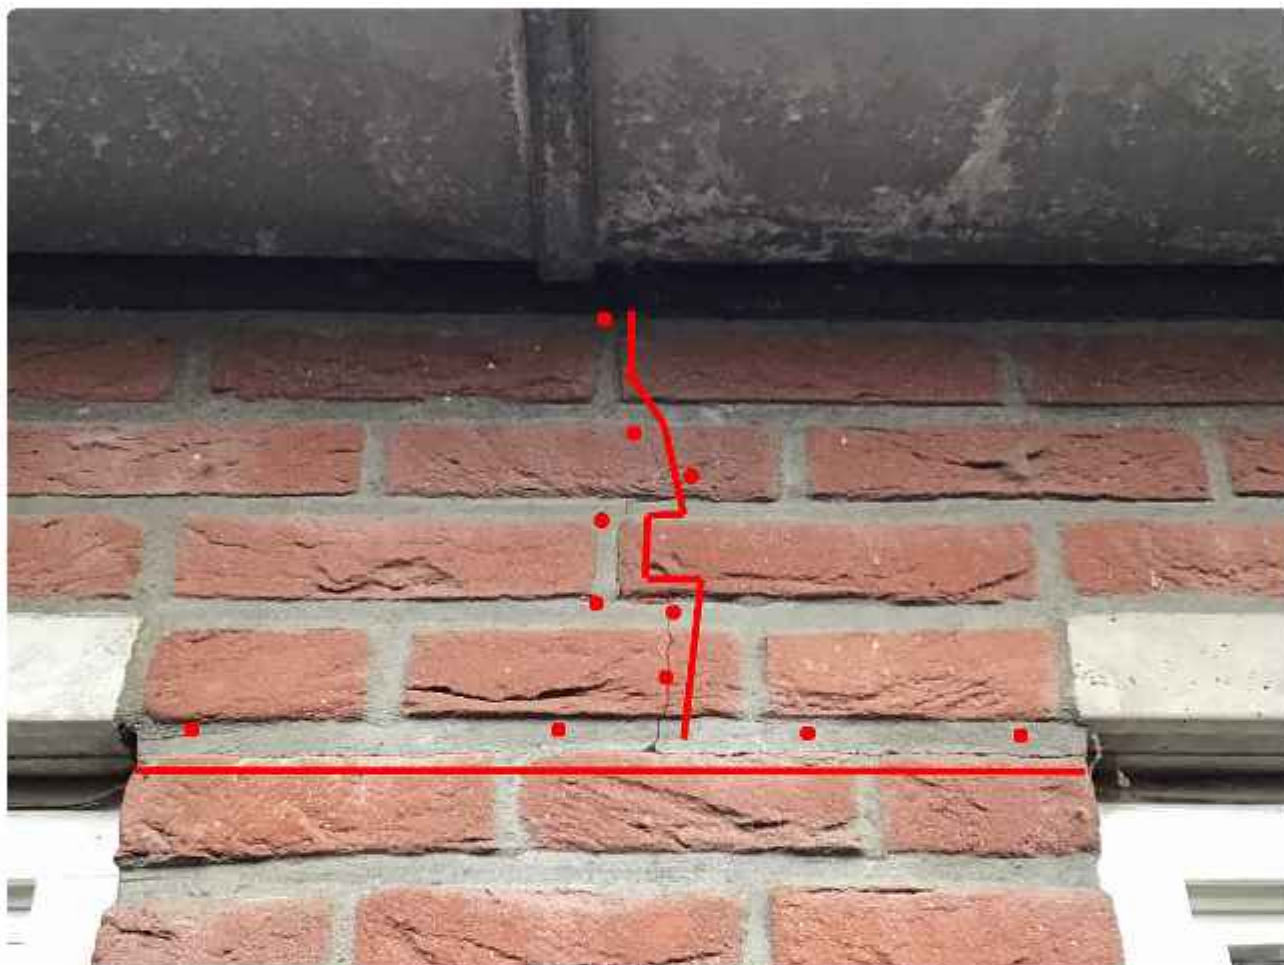
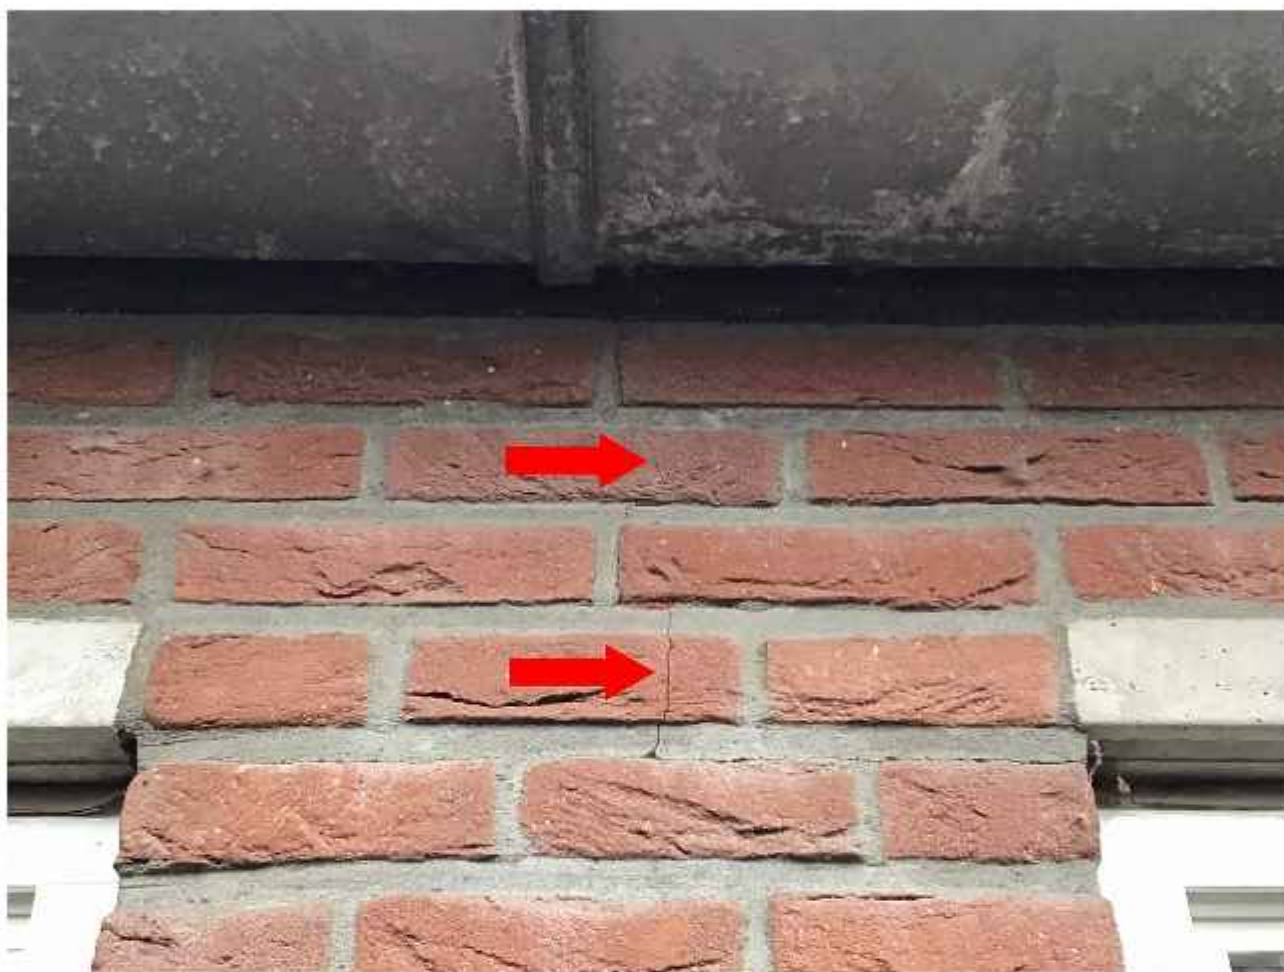
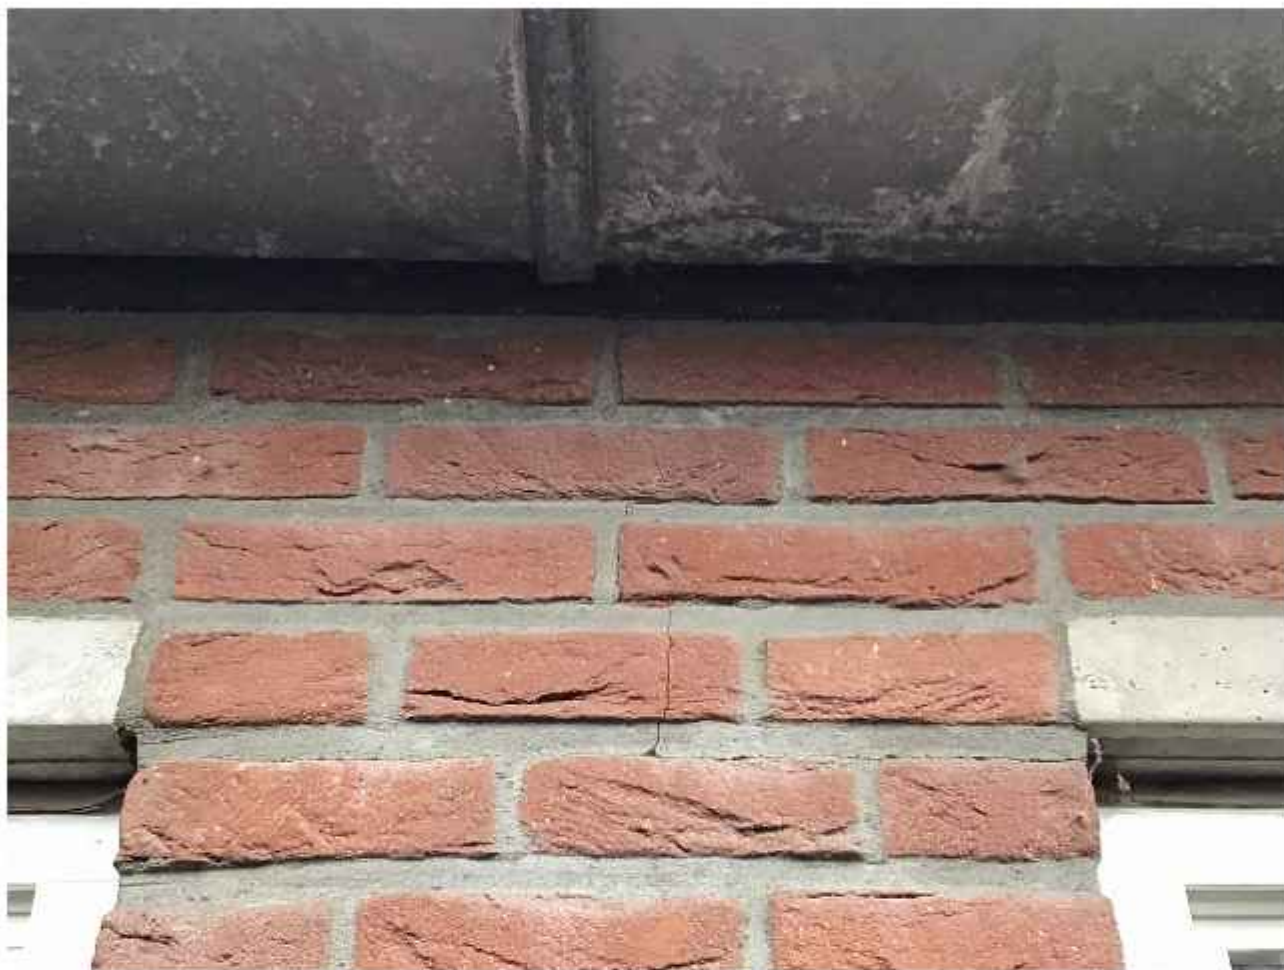
Omschrijving	Er is een grillige, horizontale en verticale scheur zichtbaar vanaf beide kozijnen tot aan de dakgoot. De scheur heeft een totale lengte van 0,8 m1 door het metselwerk. De voeg betreft een doorgestreeken voeg. Daarbij zijn 2 stenen gescheurd.
--------------	--

Is de schade veroorzaakt en/of verergerd door mijnbouw?	Ja
Toelichting:	Het ontstaan of de verergering van deze schade door trillingen als gevolg van mijnbouwactiviteiten is niet uit te sluiten.

Reparatie	Aantal	Eenheid	Excl.	Incl.	BTW %
plaatselijk stenen vervangen incl. voegwerk	2,0	st	€ 162,46	€ 196,57	21
nieuw voegwerk, 2 componentenmortel (incl. uitslijpen / kappen en herstel gescheurde stenen met pasta)	0,4	m2	€ 145,33	€ 175,85	21
<b>Totaal schadebedrag:</b>			<b>€ 307,79</b>	<b>€ 372,43</b>

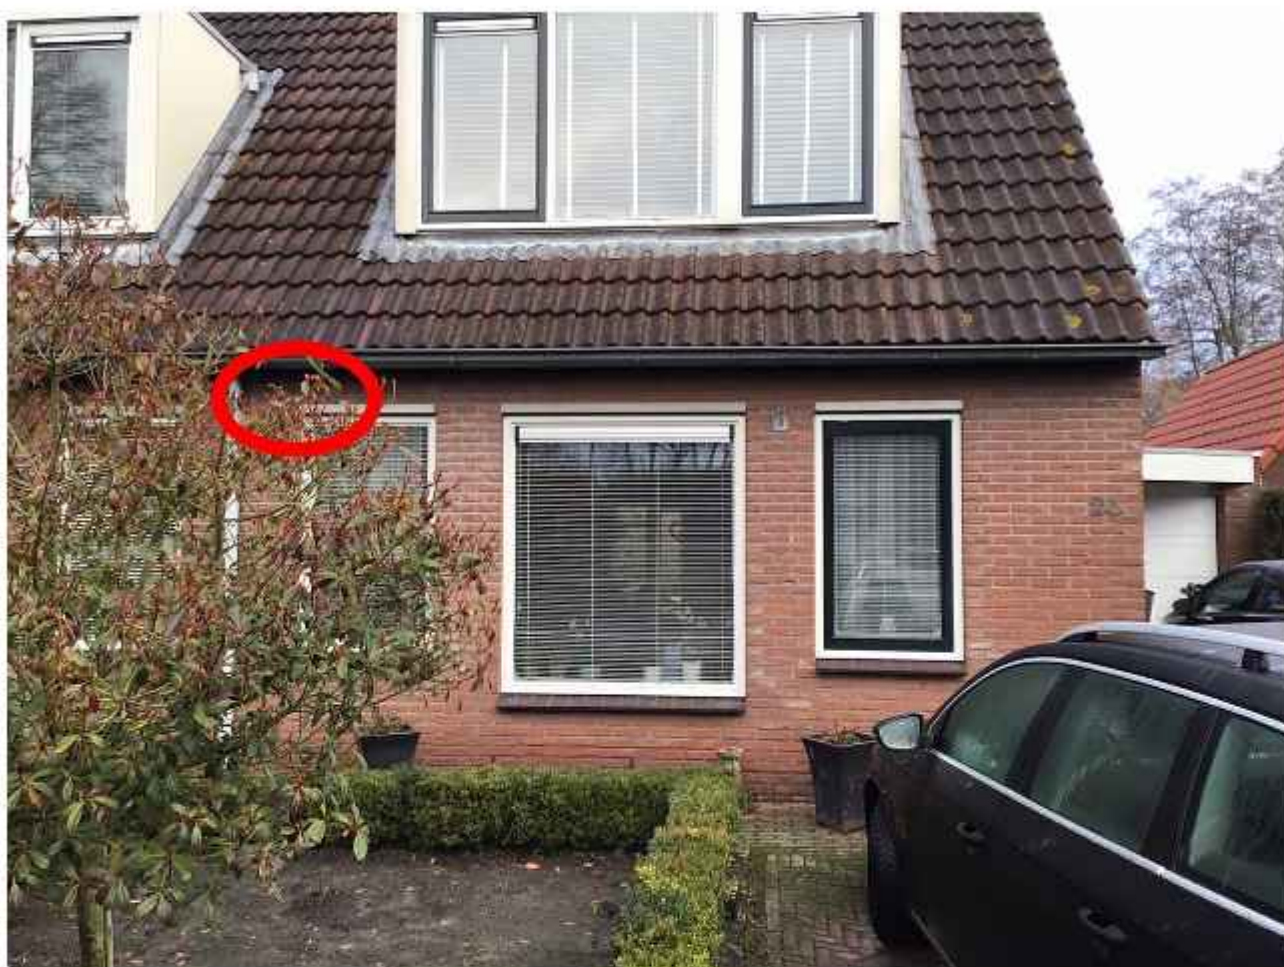
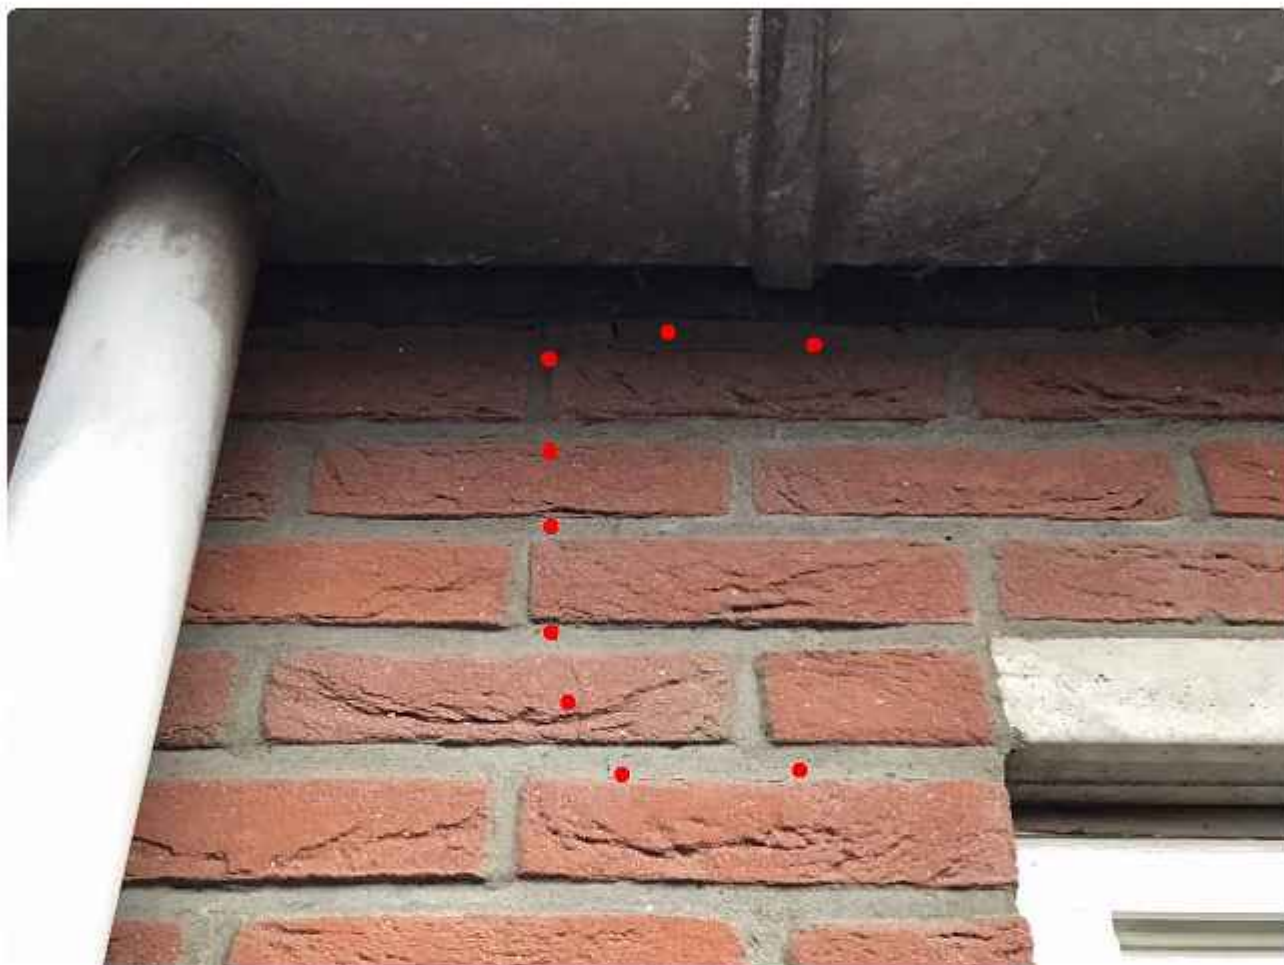
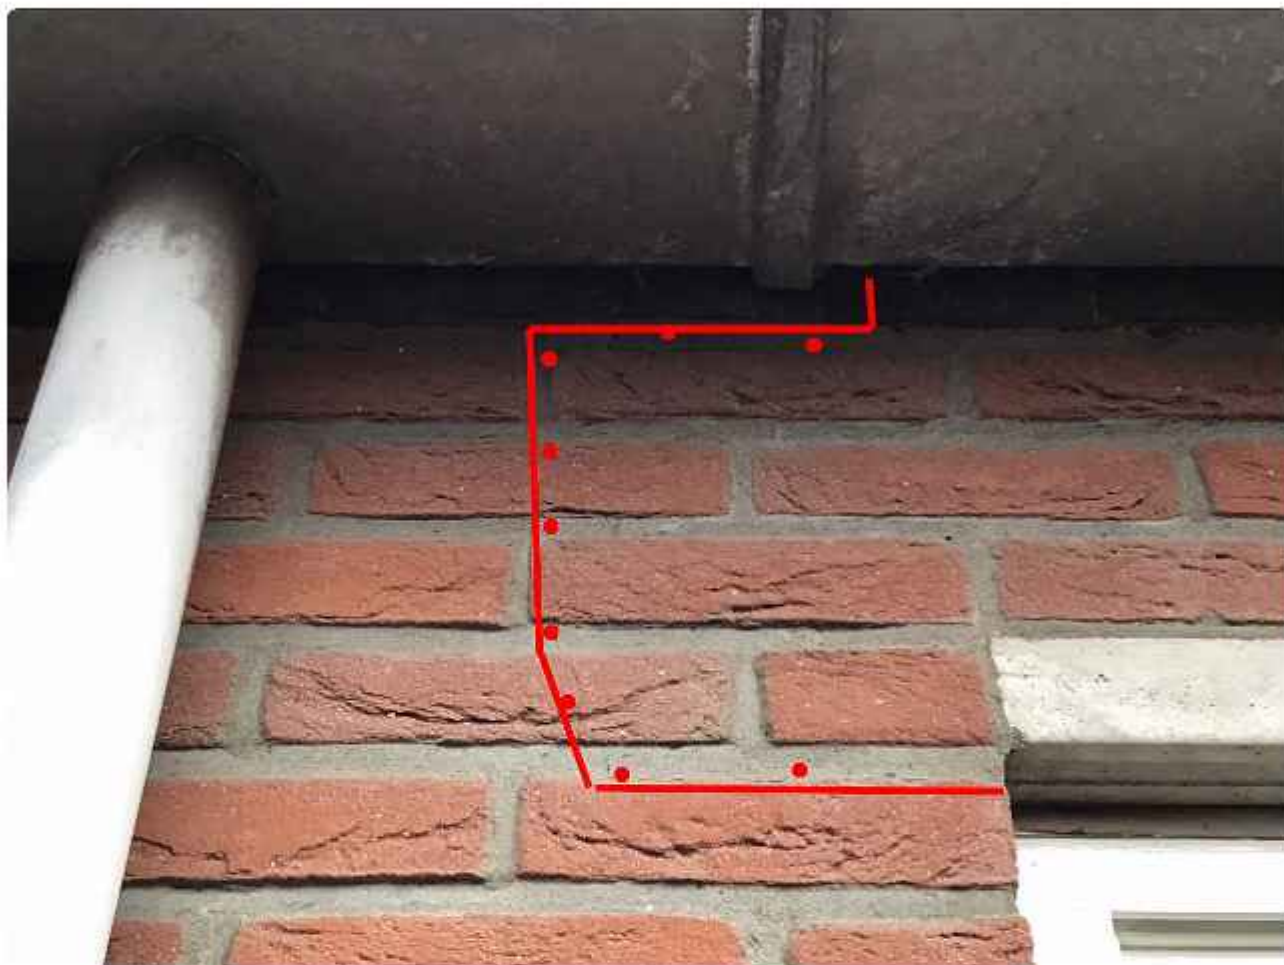
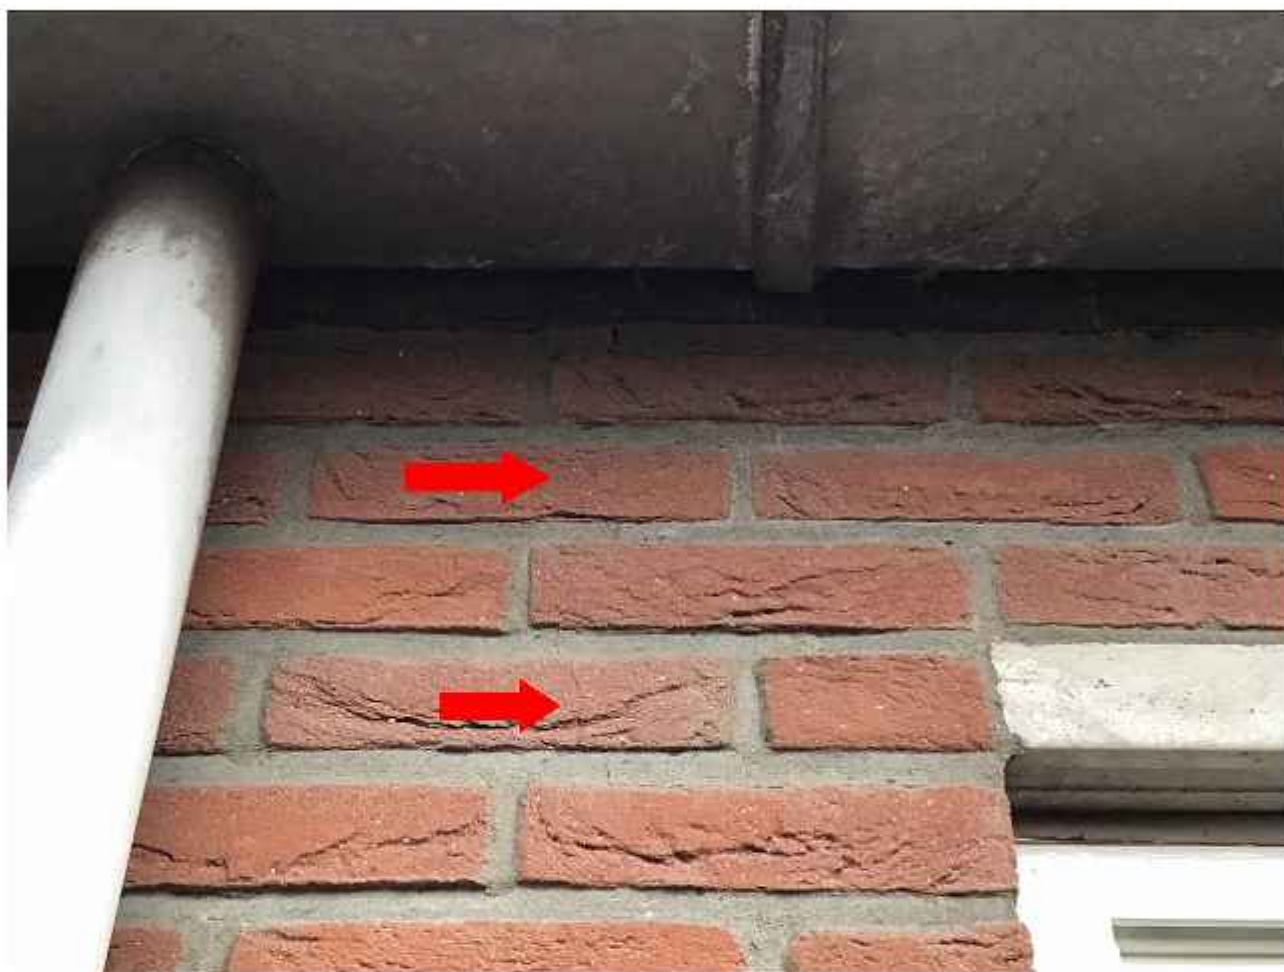
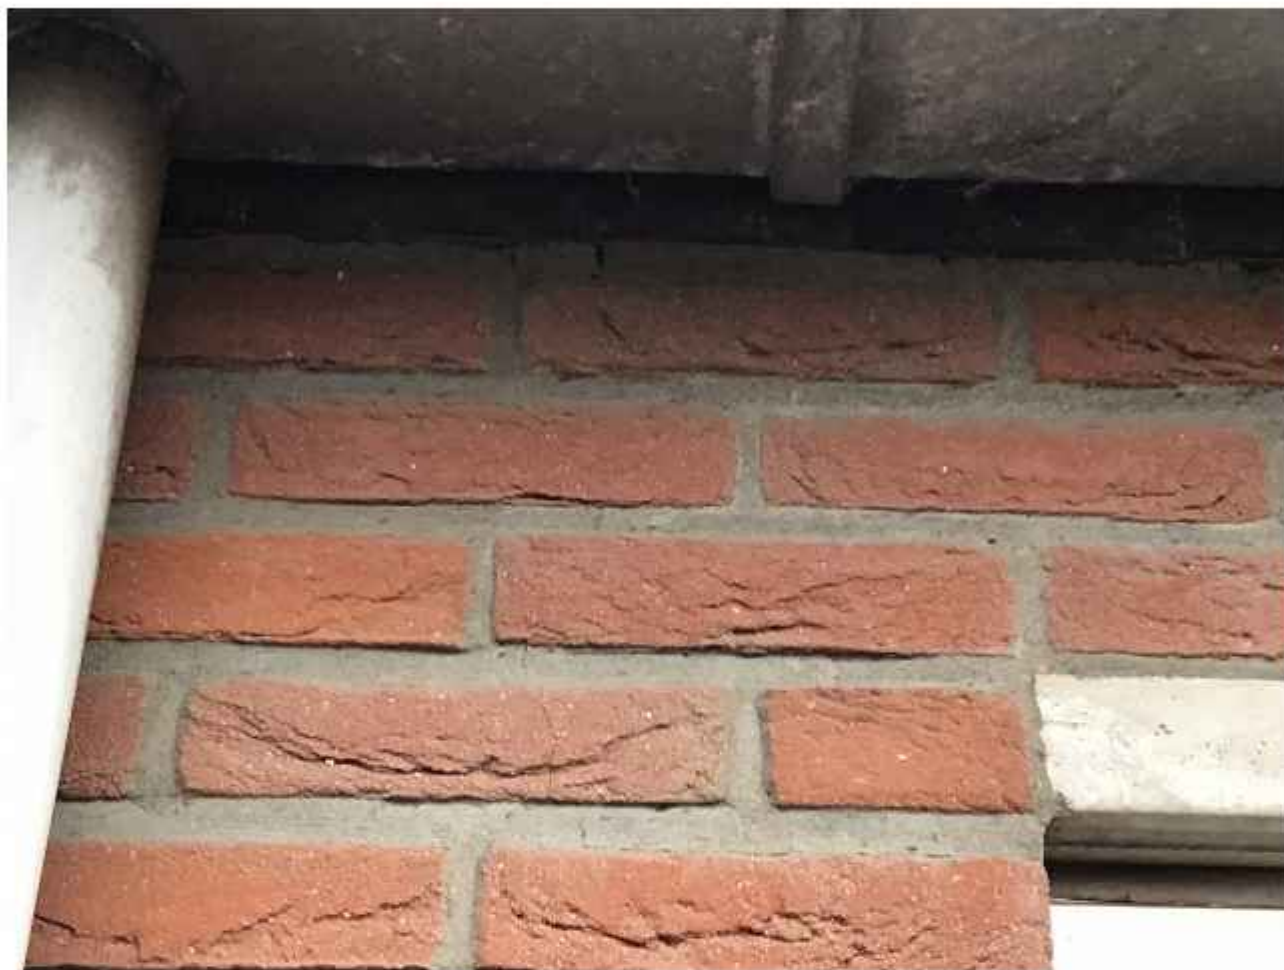
Omschrijving	Er is een grillige, horizontale en verticale scheur zichtbaar vanaf het kozijn tot aan de dakgoot. De scheur heeft een totale lengte van 0,6 m1 door het metselwerk. De voeg betreft een doorgestreeken voeg. Daarbij zijn 2 stenen gescheurd.
--------------	--

Is de schade veroorzaakt en/of verergerd door mijnbouw?	Ja
Toelichting:	
Het ontstaan of de verergering van deze schade door trillingen als gevolg van mijnbouwactiviteiten is niet uit te sluiten.

Reparatie	Aantal	Eenheid	Excl.	Incl.	BTW %
plaatselijk stenen vervangen incl. voegwerk	2,0	st	€ 162,46	€ 196,57	21
nieuw voegwerk, 2 componentenmortel (incl. uitslijpen / kappen en herstel gescheurde stenen met pasta)	0,3	m2	€ 109,00	€ 131,89	21
<b>Totaal schadebedrag:</b>			<b>€ 271,46</b>	<b>€ 328,46</b>
