# ADVIESRAPPORT

Uitgebracht aan het Instituut  
Mijnbouwschade Groningen

<b>Aanvrager</b>	C.H.R. Koetze
<b>Zaaknummer</b>	S-2223
<b>Datum inspectie</b>	19-02-2021
<b>Datum rapport</b>	01-03-2021

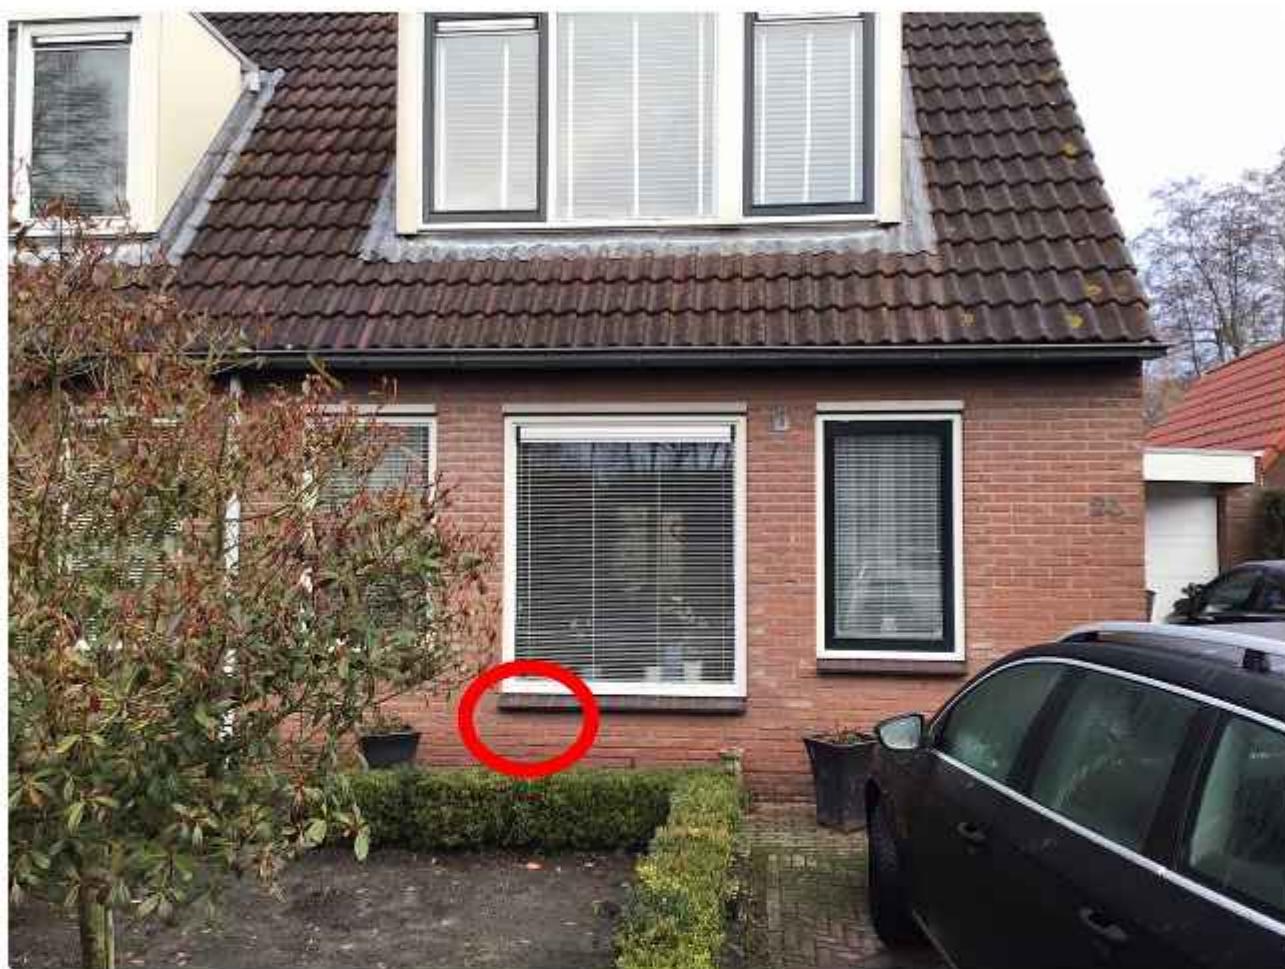
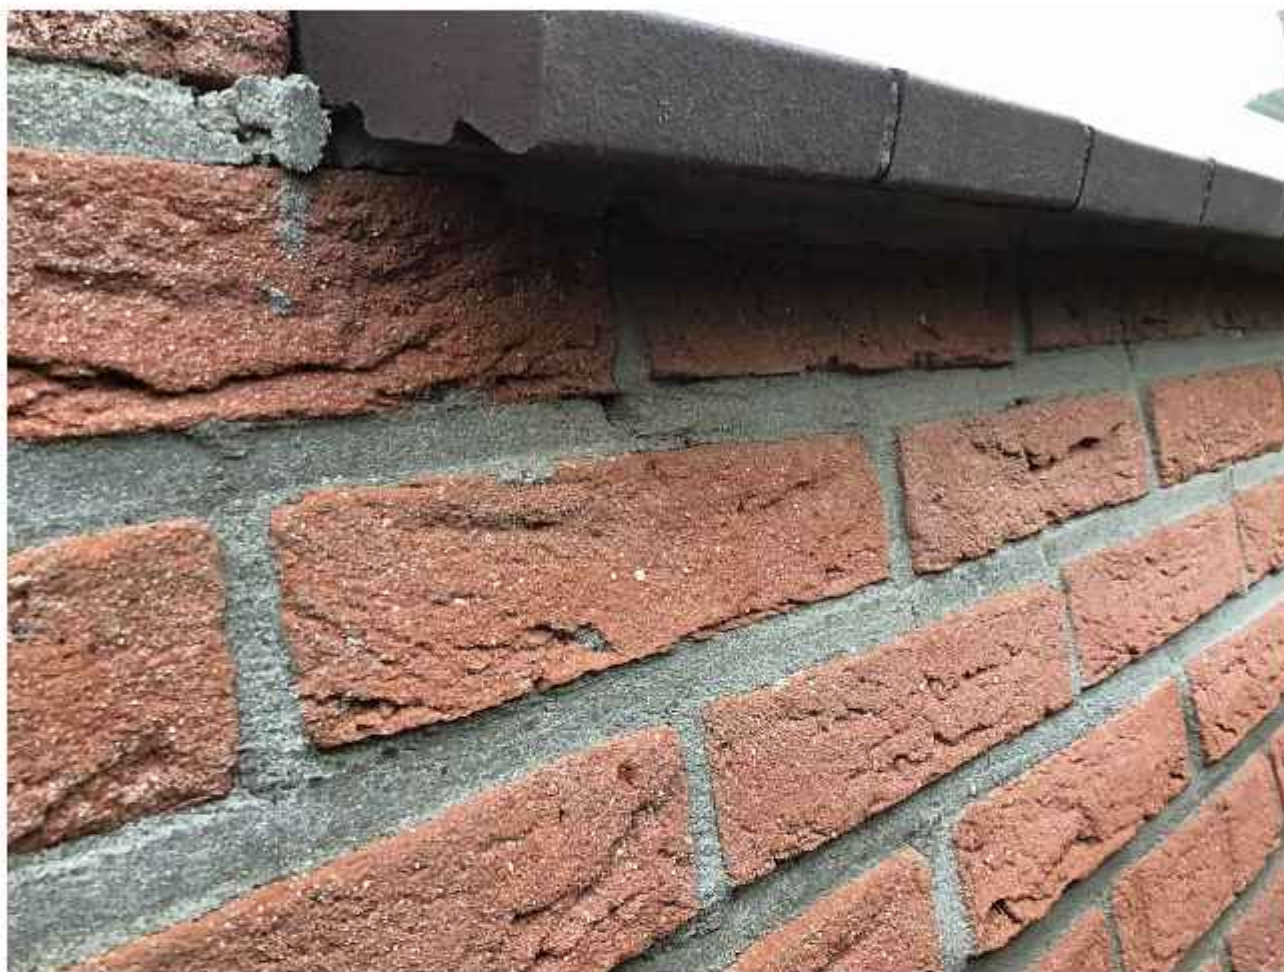
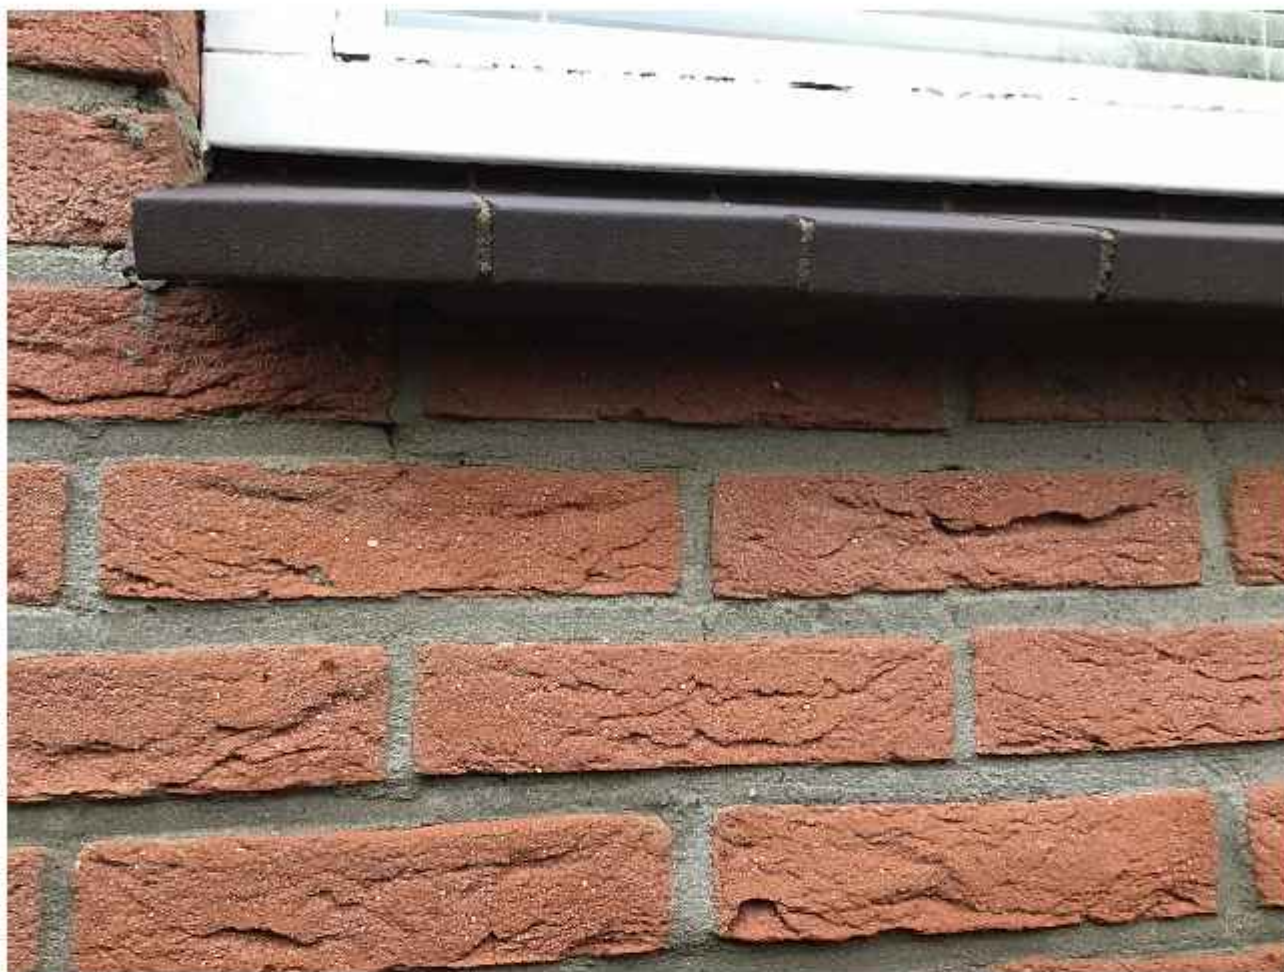
Omschrijving	Er is een trapsgewijze scheur zichtbaar vanaf de raamdorpel richting de aansluiting met gevel 8. De scheur heeft een totale lengte van 0,4 m1 door het voegwerk. De voeg betreft een doorgestreeken voeg. Daarbij zijn geen stenen gescheurd.
--------------	---

Is de schade veroorzaakt en/of verergerd door mijnbouw?	Ja
Toelichting:	
Het ontstaan of de verergering van deze schade door trillingen als gevolg van mijnbouwactiviteiten is niet uit te sluiten.

Reparatie	Aantal	Eenheid	Excl.	Incl.	BTW %
nieuw voegwerk, 2 componentenmortel (incl. uitslijpen / kappen en herstel gescheurde stenen met pasta)	0,2	m2	€ 72,67	€ 87,93	21
<b>Totaal schadebedrag:</b>			<b>€ 72,67</b>	<b>€ 87,93</b>

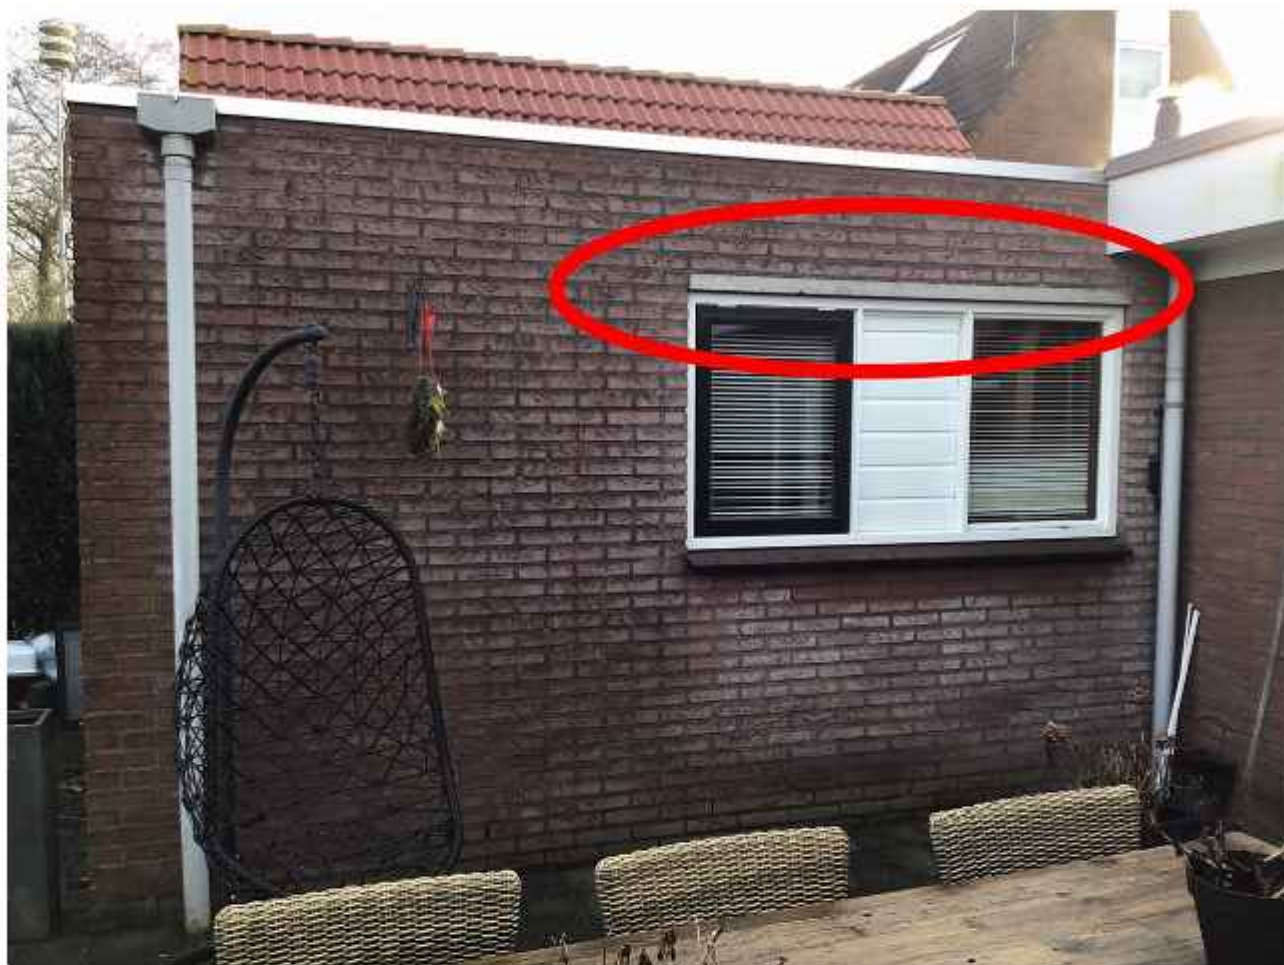
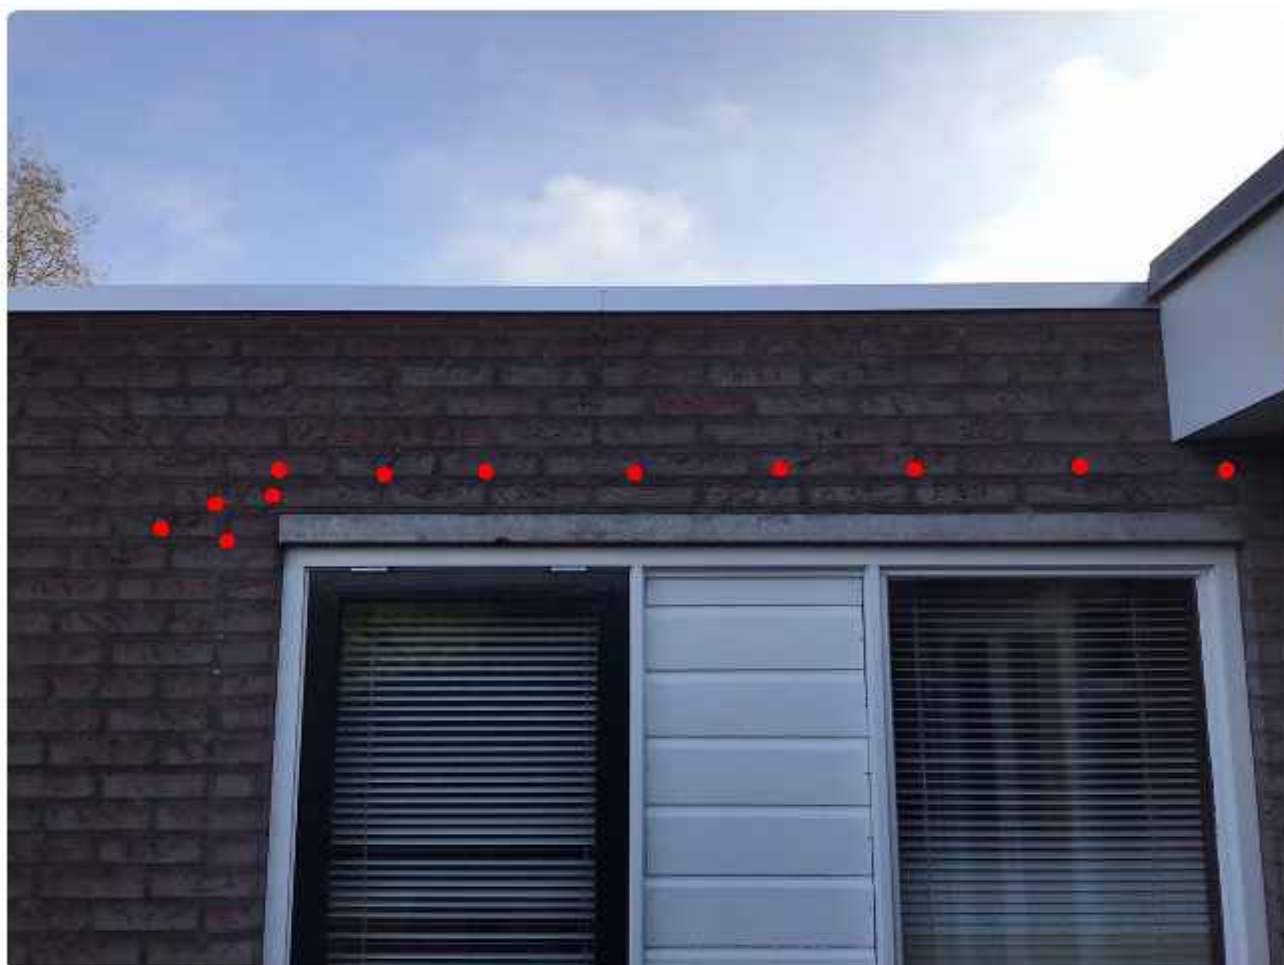
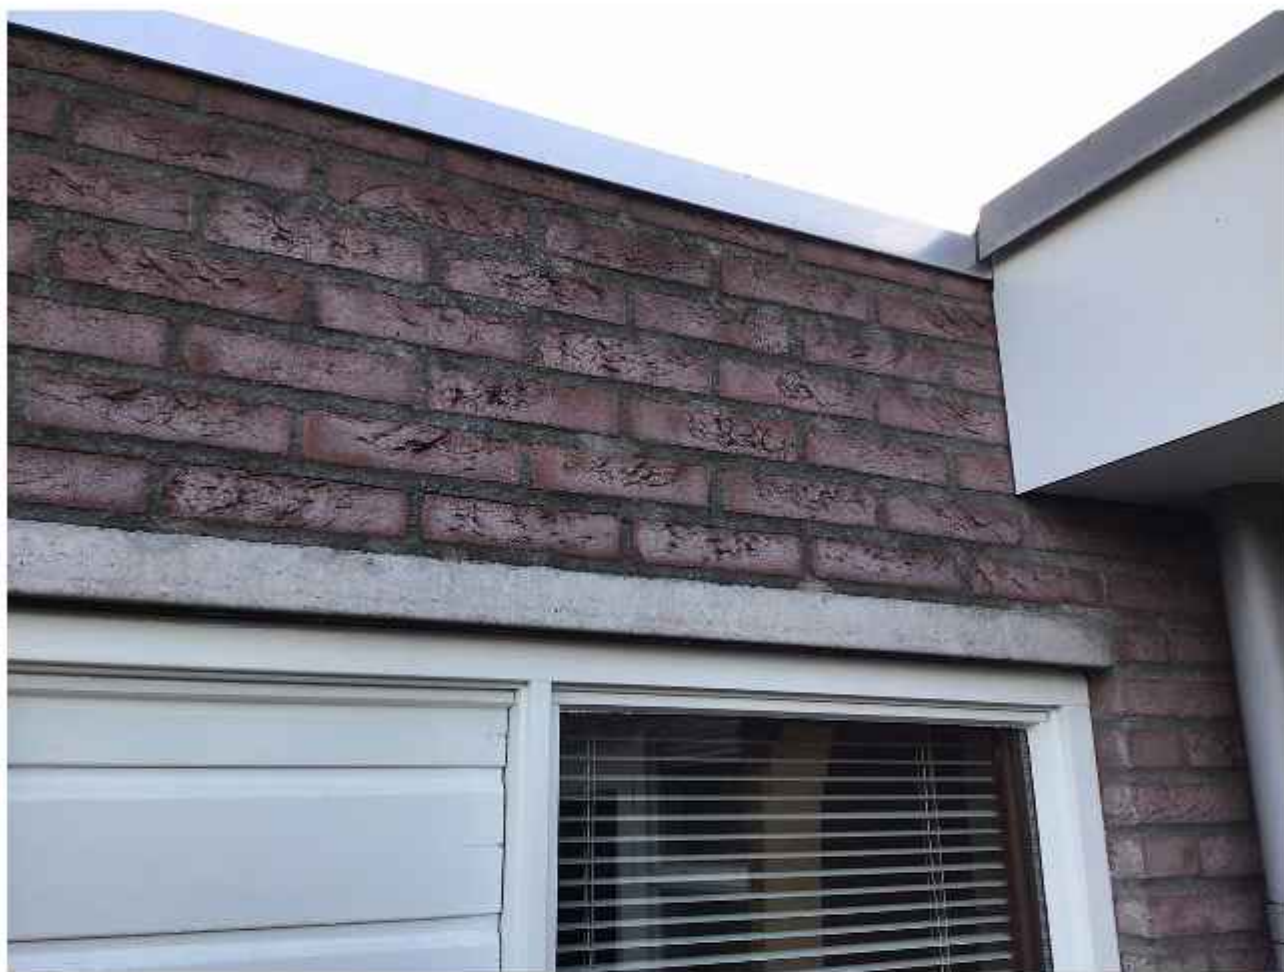
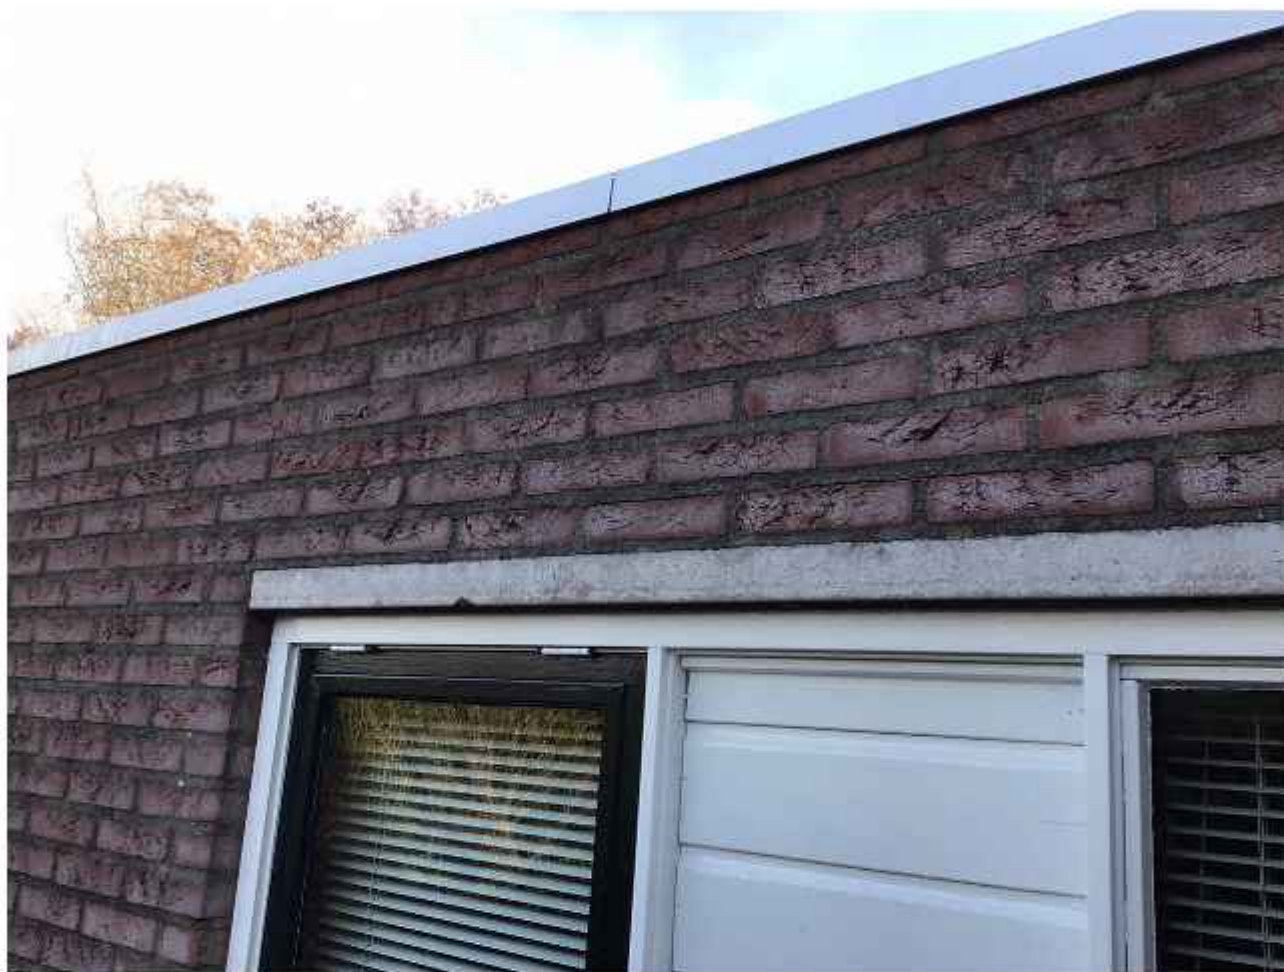
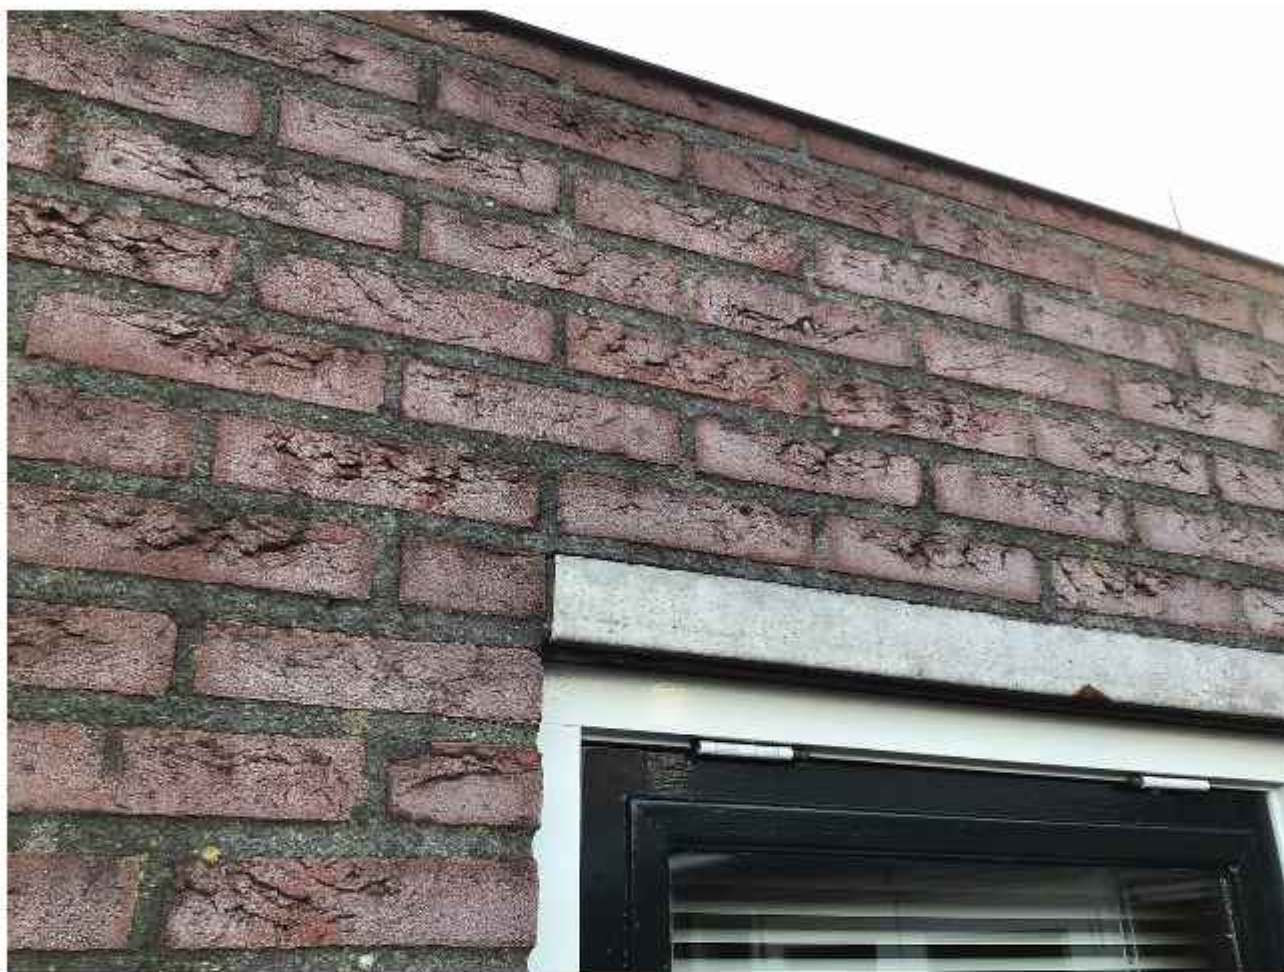
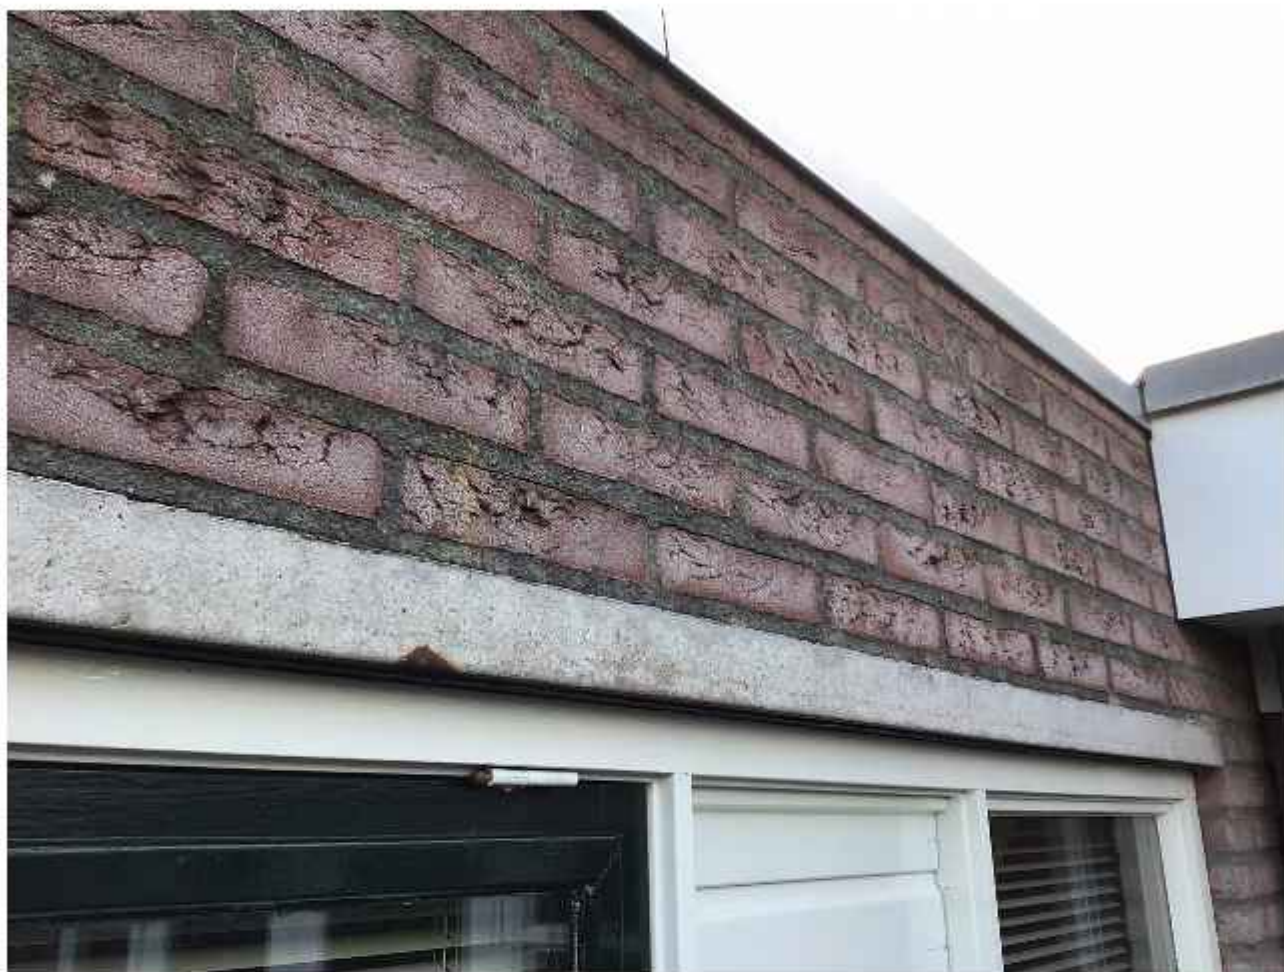
Omschrijving	Er is een grillige, horizontale en verticale scheur zichtbaar vanaf de linker bovenhoek van het kozijn langs de bovenzijde van de latei richting de aansluiting met gevel 3. De scheur heeft een totale lengte van 2,2 m1 door het voegwerk. De voeg betreft een geborstelde voeg. Daarbij zijn geen stenen gescheurd.
--------------	--

Is de schade veroorzaakt en/of verergerd door mijnbouw?	Ja
Toelichting:	
Het ontstaan of de verergering van deze schade door trillingen als gevolg van mijnbouwactiviteiten is niet uit te sluiten.

Reparatie	Aantal	Eenheid	Excl.	Incl.	BTW %
nieuw voegwerk, 2 componentenmortel (incl. uitslijpen / kappen en herstel gescheurde stenen met pasta)	1,1	m2	€ 229,18	€ 277,31	21
<b>Totaal schadebedrag:</b>			<b>€ 229,18</b>	<b>€ 277,31</b>

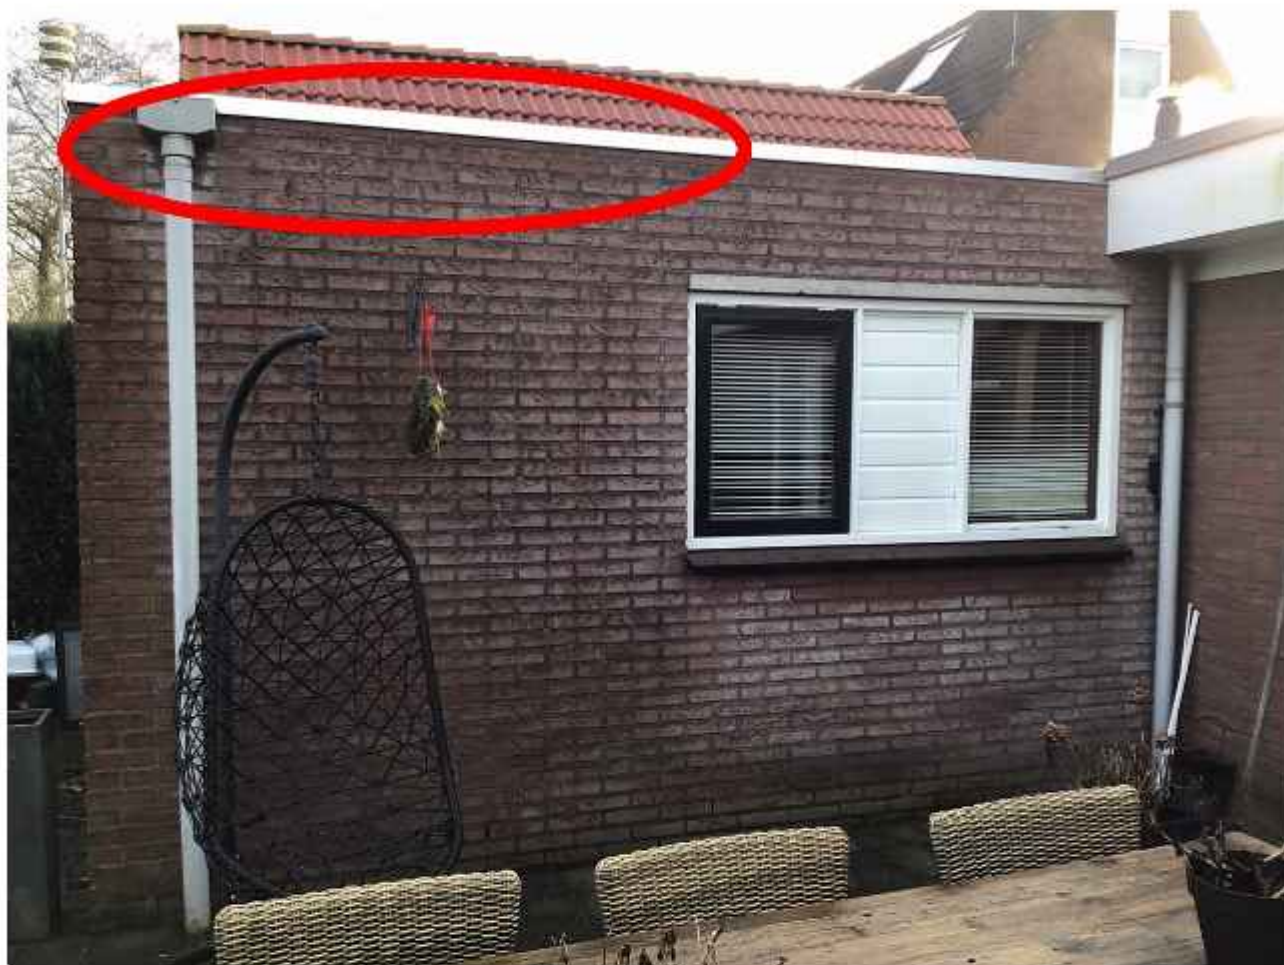
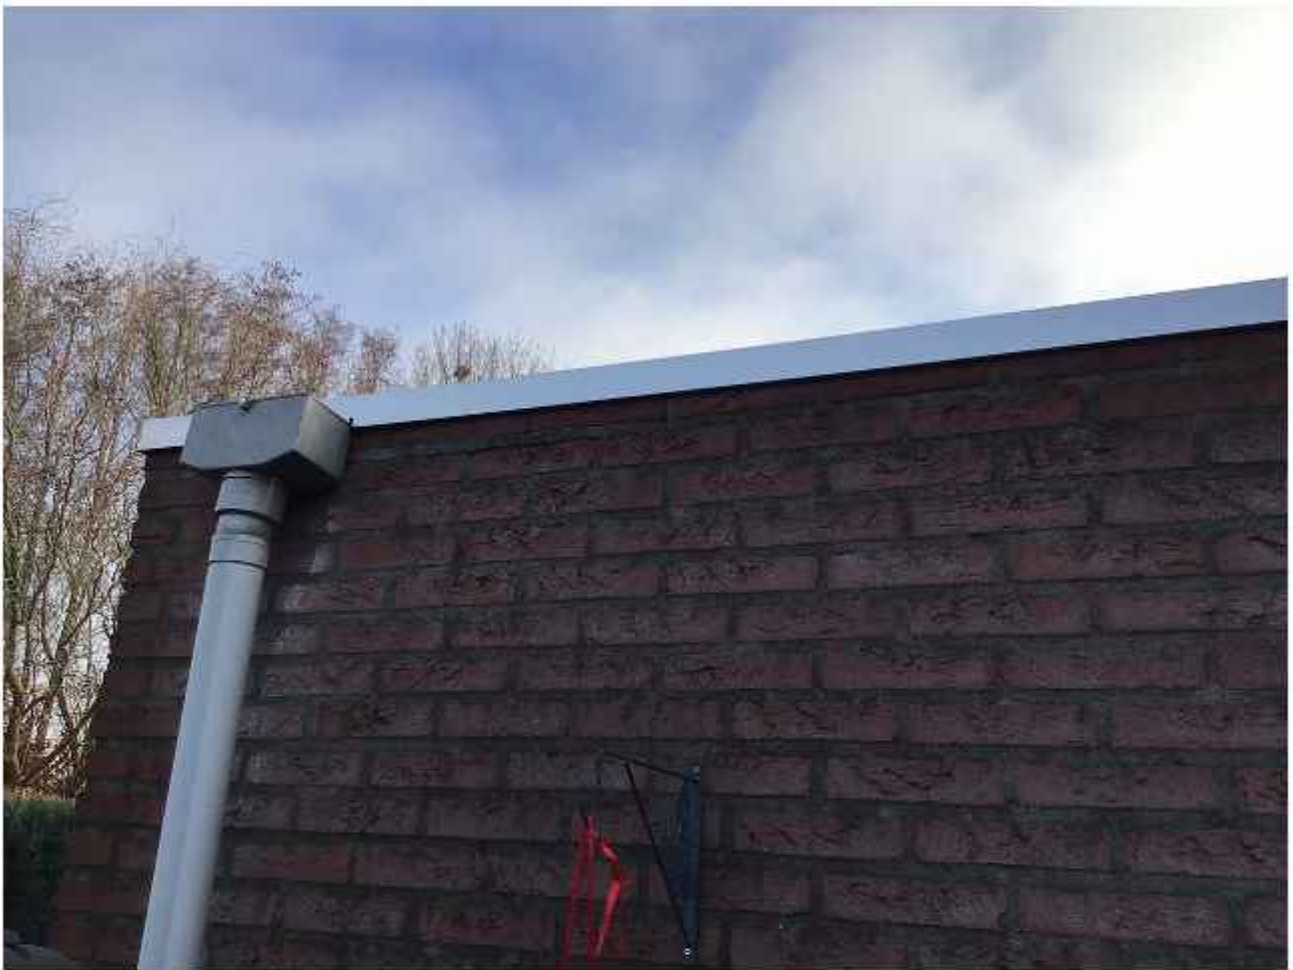
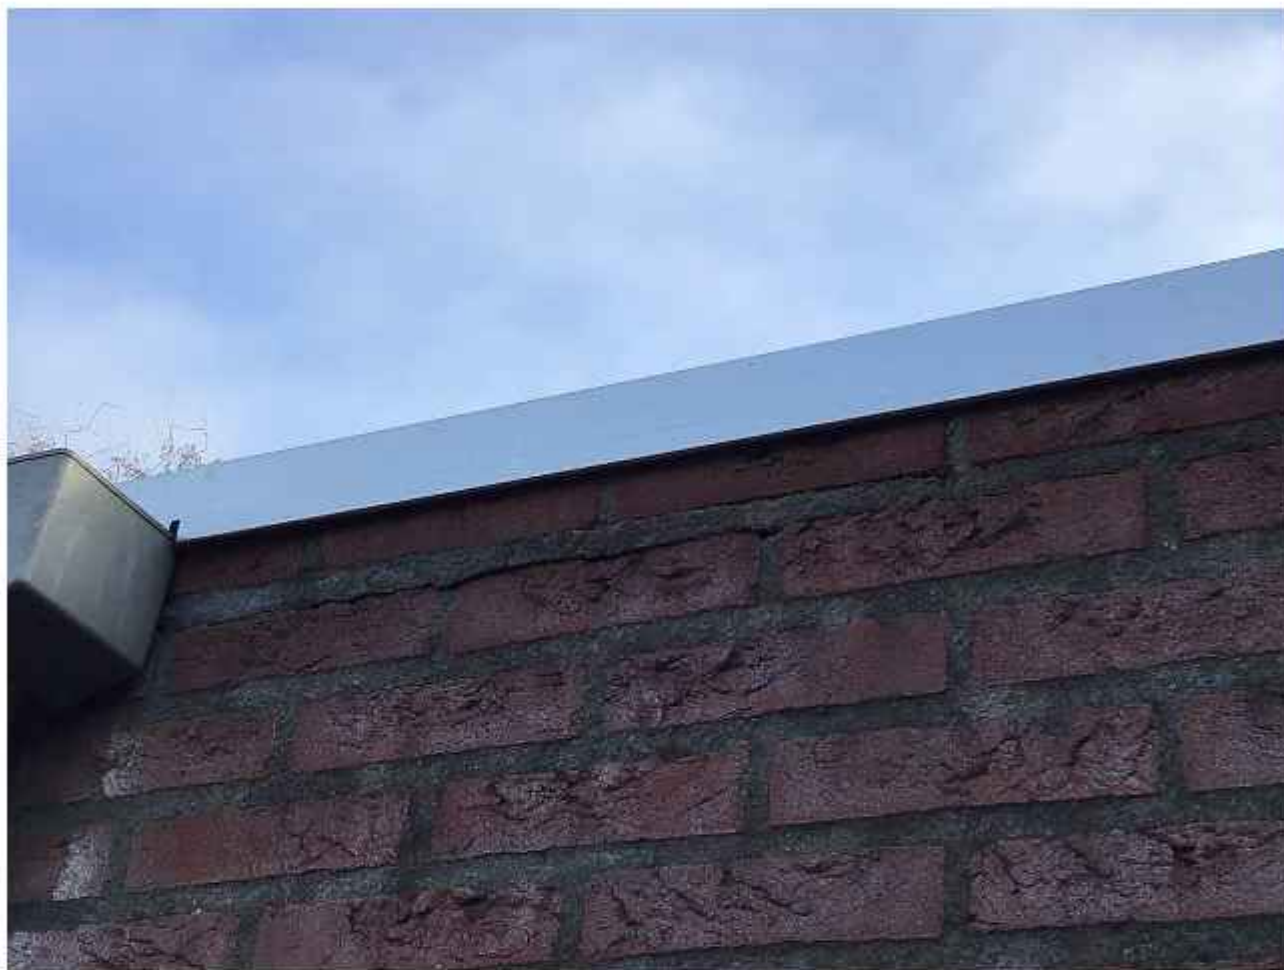
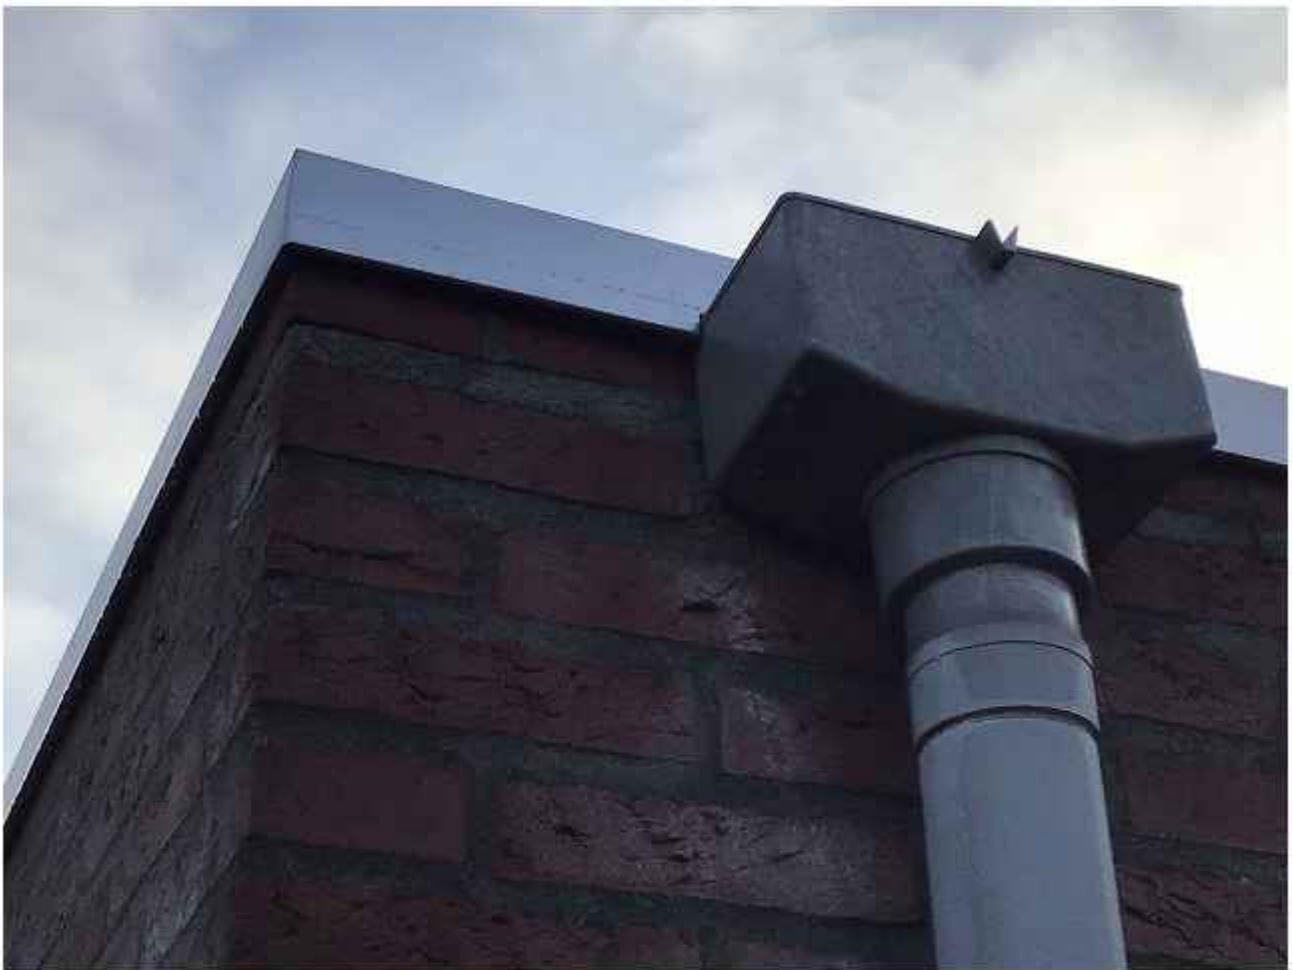
Omschrijving	Er is een grillige, horizontale scheur zichtbaar onderlangs de daktrim vanaf de aansluiting met gevel 5 richting de aansluiting met gevel 3. De scheur heeft een totale lengte van 1,2 m1 door het voegwerk. De voeg betreft een geborstelde voeg. Daarbij zijn geen stenen gescheurd.
--------------	--

Is de schade veroorzaakt en/of verergerd door mijnbouw?	Ja
Toelichting:	Het ontstaan of de verergering van deze schade door trillingen als gevolg van mijnbouwactiviteiten is niet uit te sluiten.

Reparatie	Aantal	Eenheid	Excl.	Incl.	BTW %
nieuw voegwerk, 2 componentenmortel (incl. uitslijpen / kappen en herstel gescheurde stenen met pasta)	0,6	m2	€ 218,00	€ 263,78	21
De- en hermonteren vergaarbak	1,0	pst	€ 19,11	€ 23,12	21
<b>Totaal schadebedrag:</b>			<b>€ 237,11</b>	<b>€ 286,90</b>

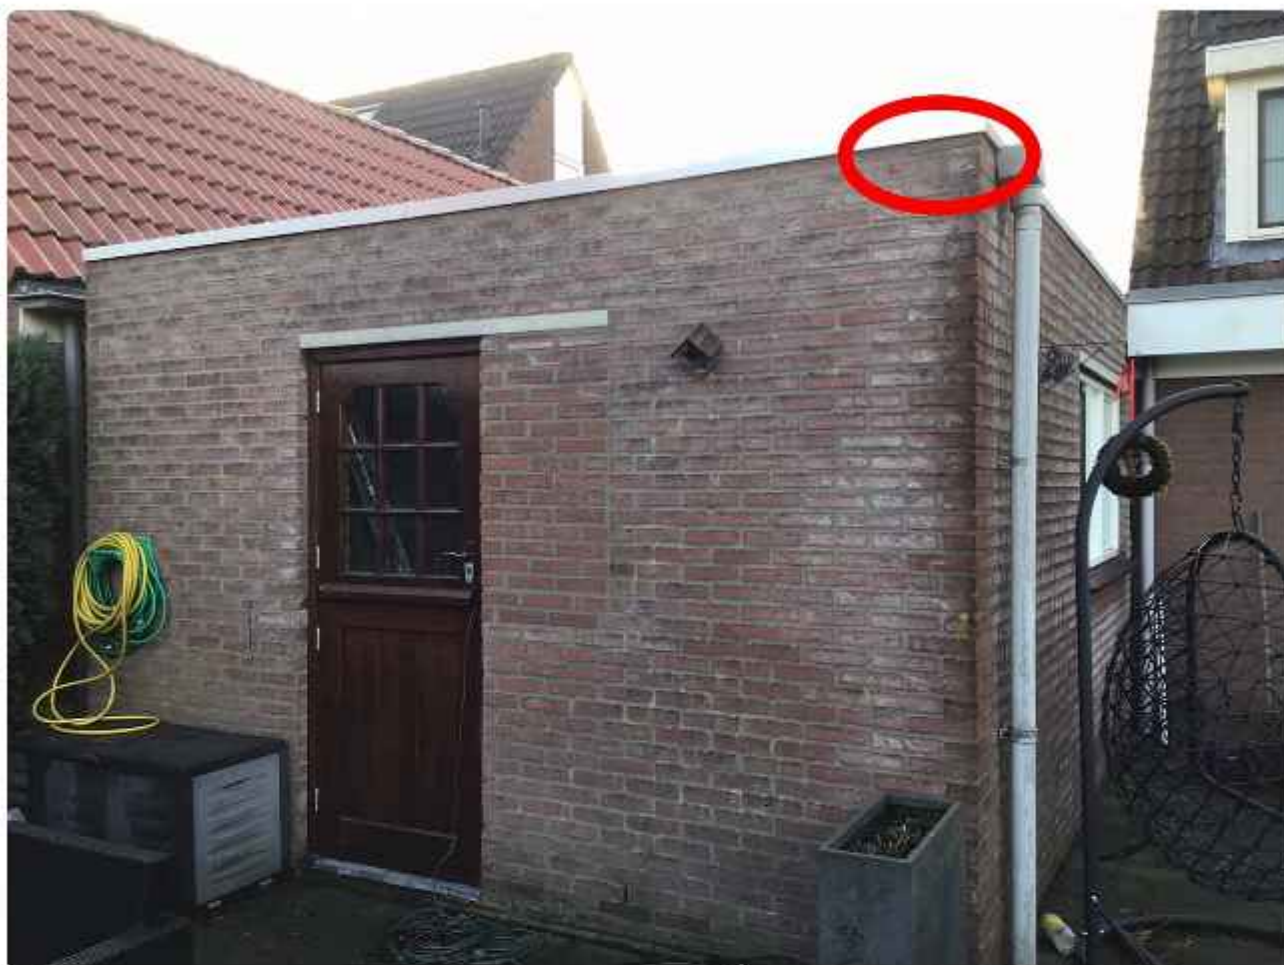
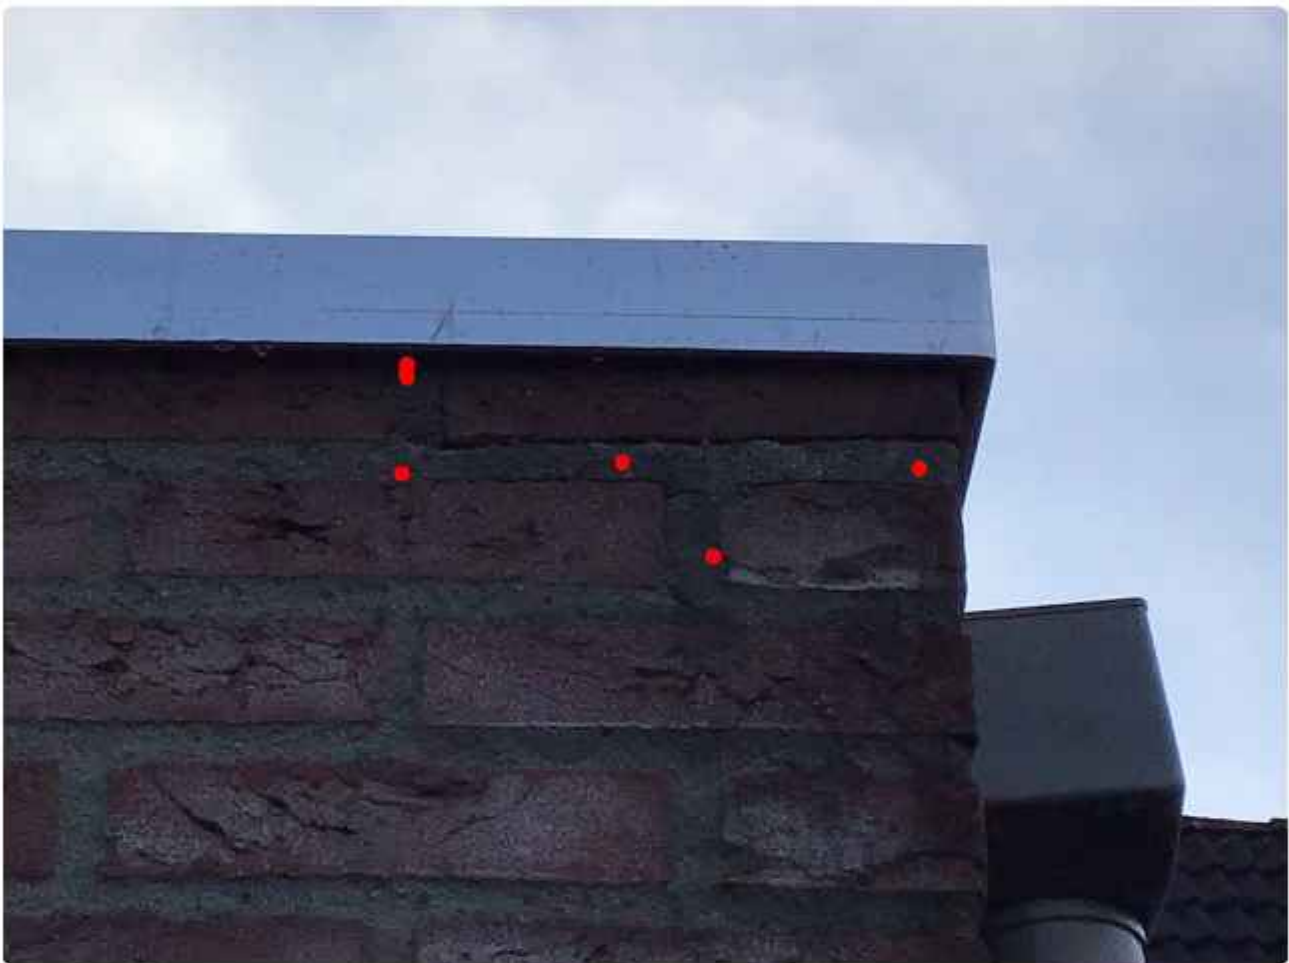
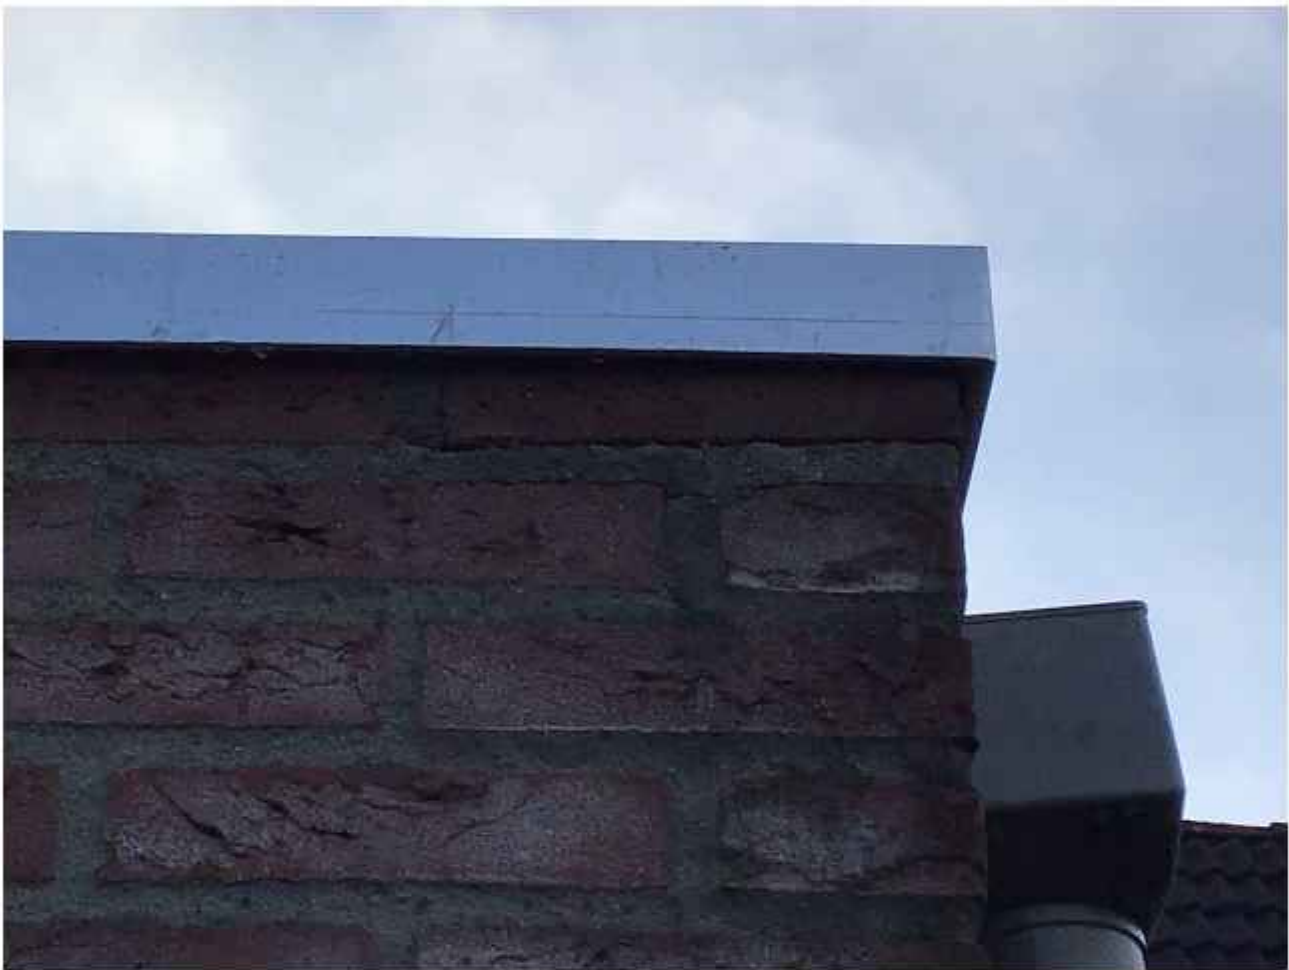
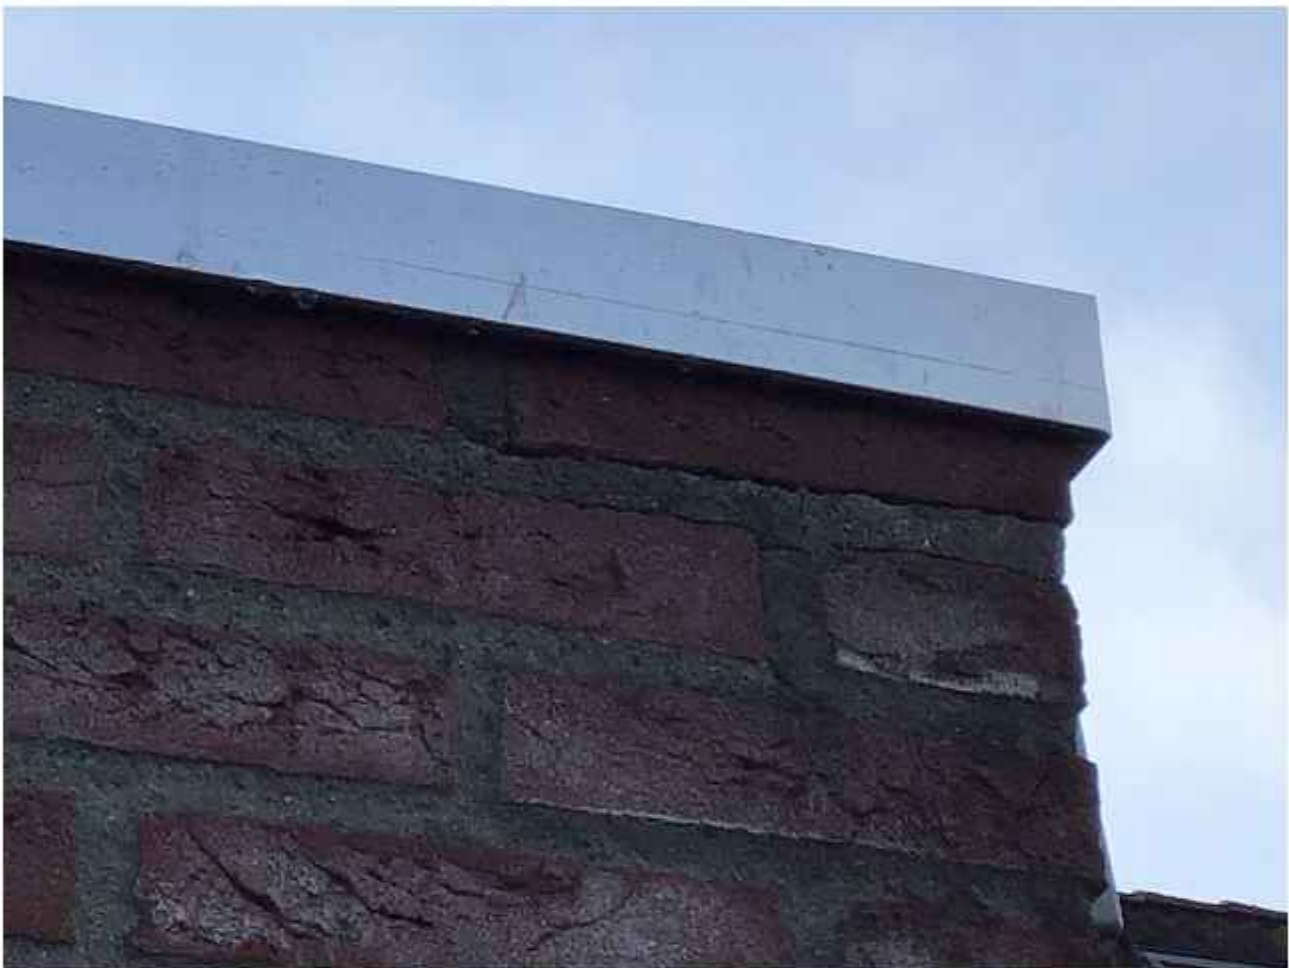
Omschrijving	Er is een trapsgewijze scheur zichtbaar vanaf de daktrim tot aan de aansluiting met gevel 4. De scheur heeft een totale lengte van 0,4 m1 door het voegwerk. De voeg betreft een geborstelde voeg. Daarbij zijn geen stenen gescheurd.
--------------	--

Is de schade veroorzaakt en/of verergerd door mijnbouw?	Ja
Toelichting:	
Het ontstaan of de verergering van deze schade door trillingen als gevolg van mijnbouwactiviteiten is niet uit te sluiten.

Reparatie	Aantal	Eenheid	Excl.	Incl.	BTW %
nieuw voegwerk, 2 componentenmortel (incl. uitslijpen / kappen en herstel gescheurde stenen met pasta)	0,2	m2	€ 72,67	€ 87,93	21
<b>Totaal schadebedrag:</b>			<b>€ 72,67</b>	<b>€ 87,93</b>
