# ADVIESRAPPORT

Uitgebracht aan het Instituut  
Mijnbouwschade Groningen

<b>Aanvrager</b>	C.H.R. Koetze
<b>Zaaknummer</b>	S-2223
<b>Datum inspectie</b>	19-02-2021
<b>Datum rapport</b>	01-03-2021

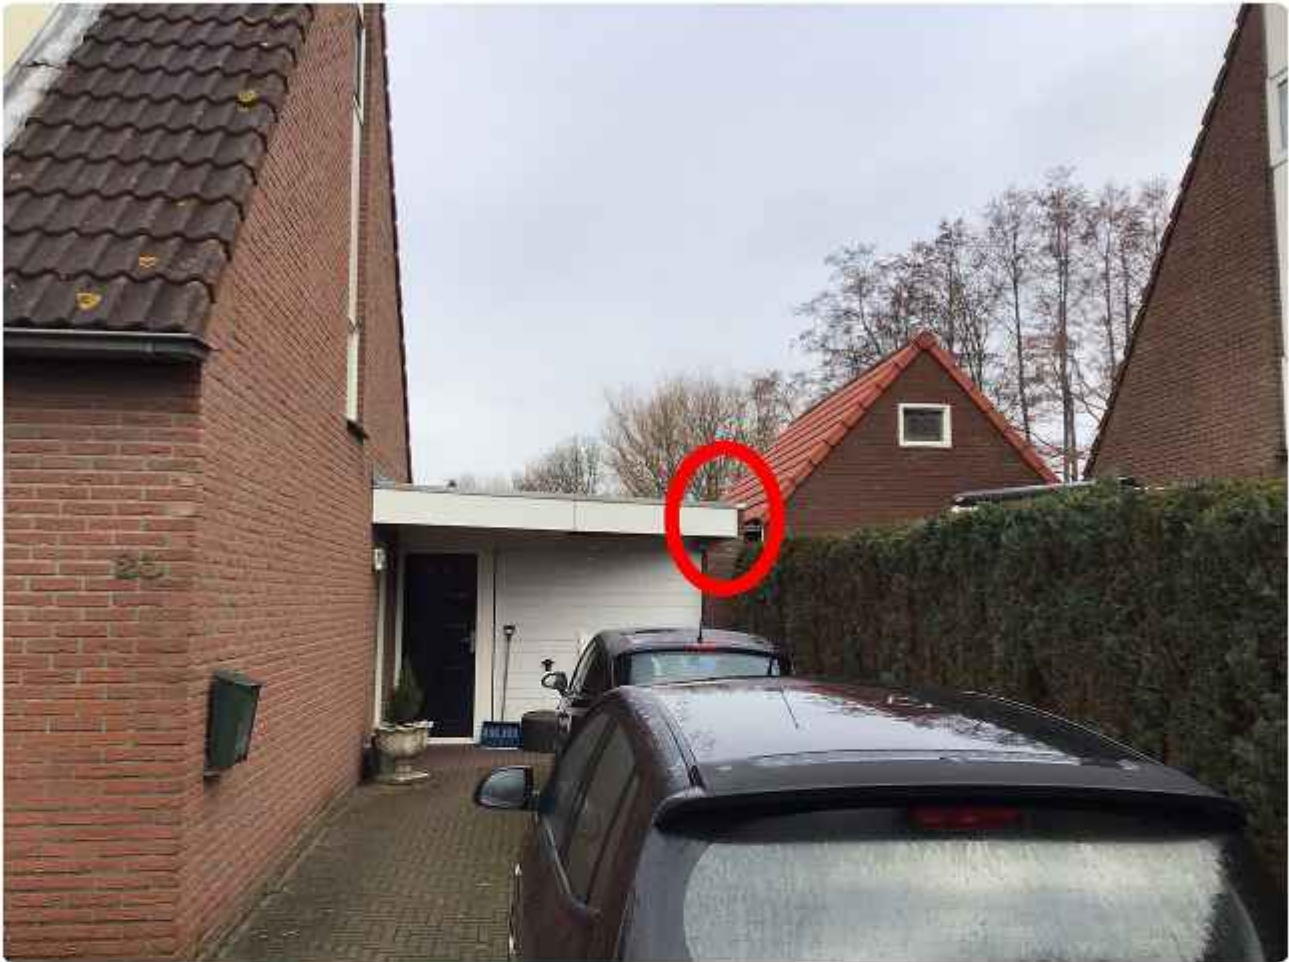
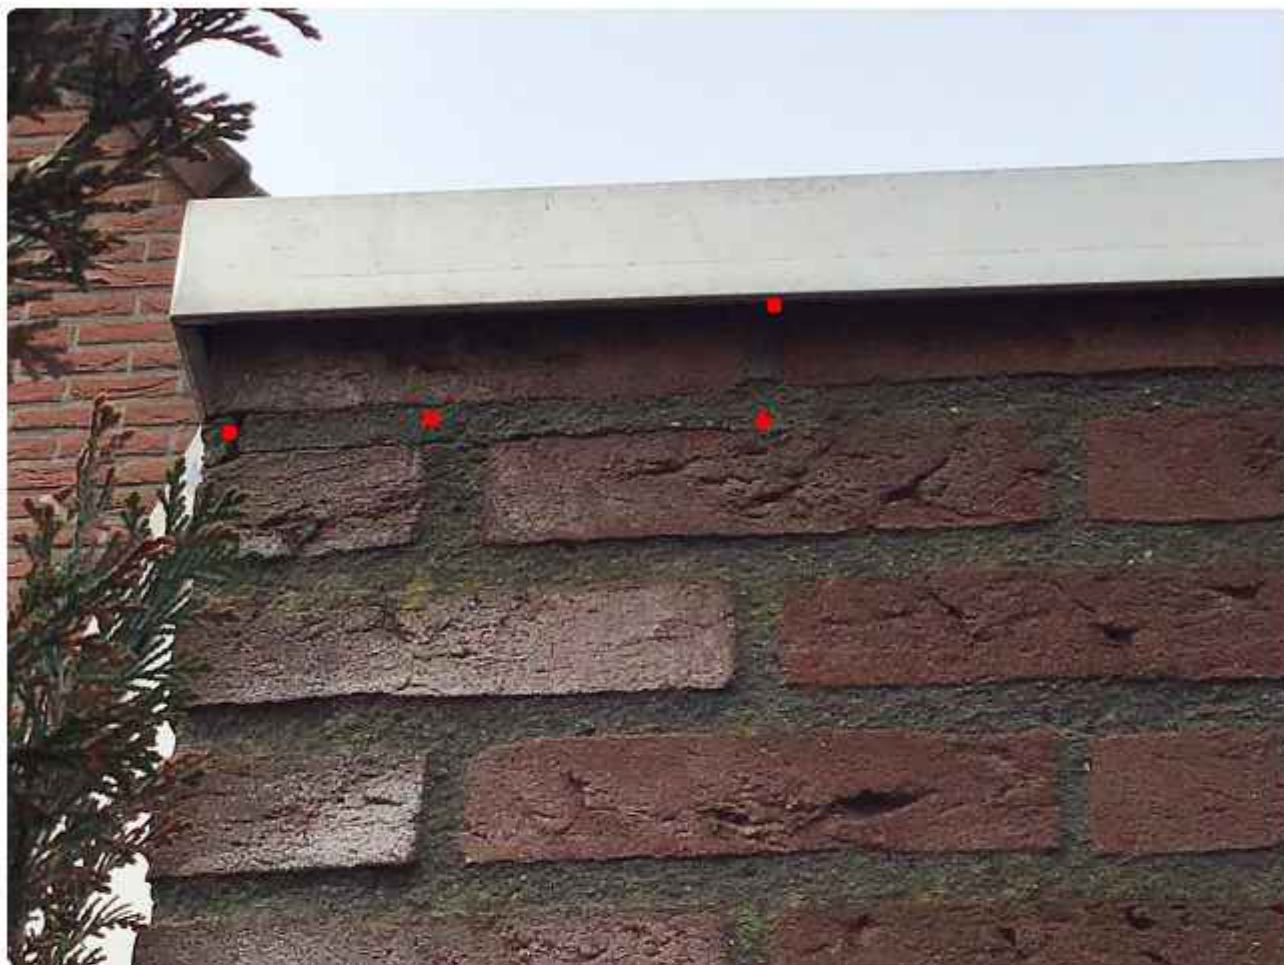
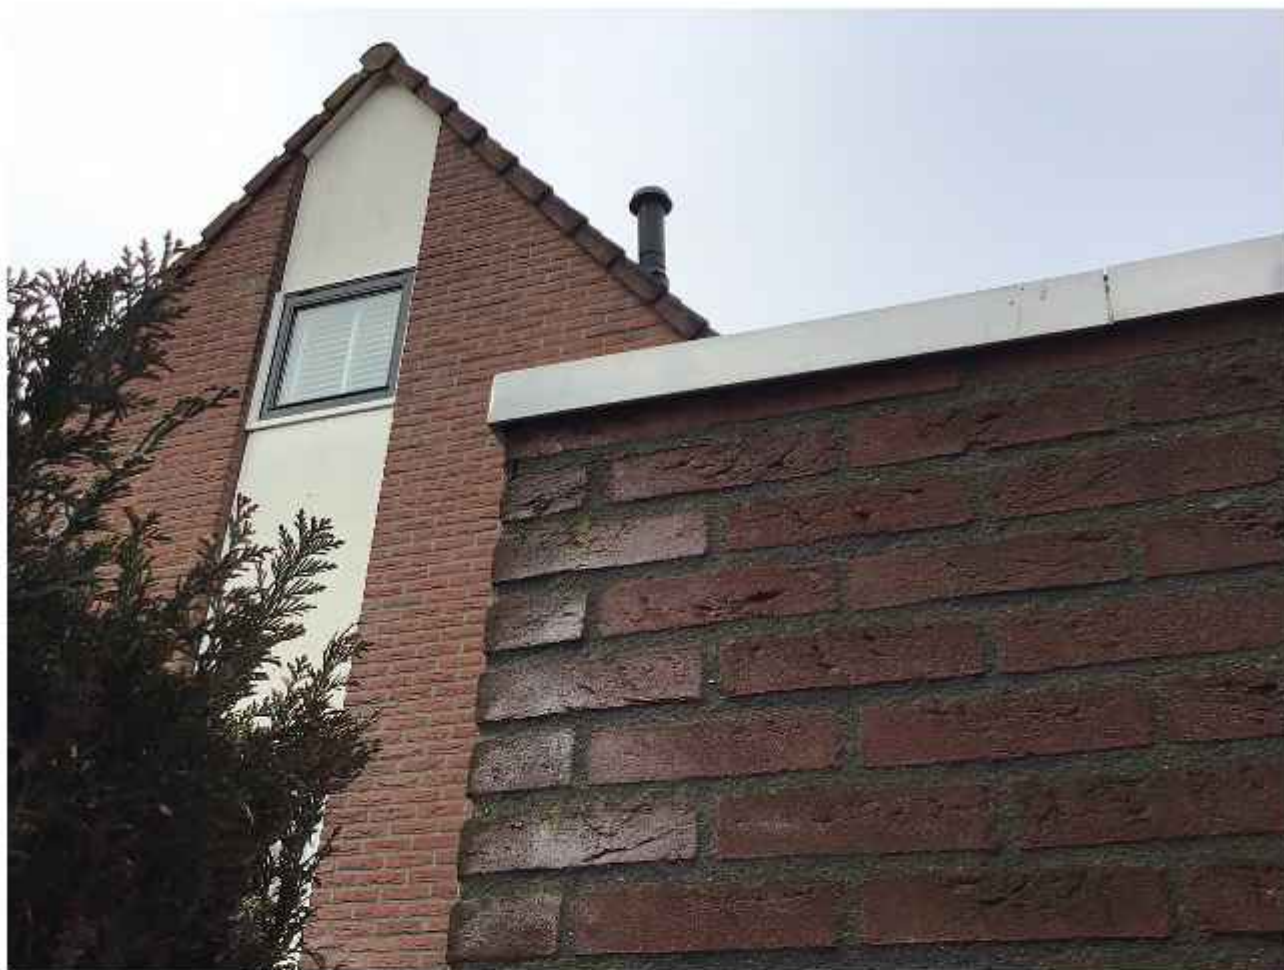
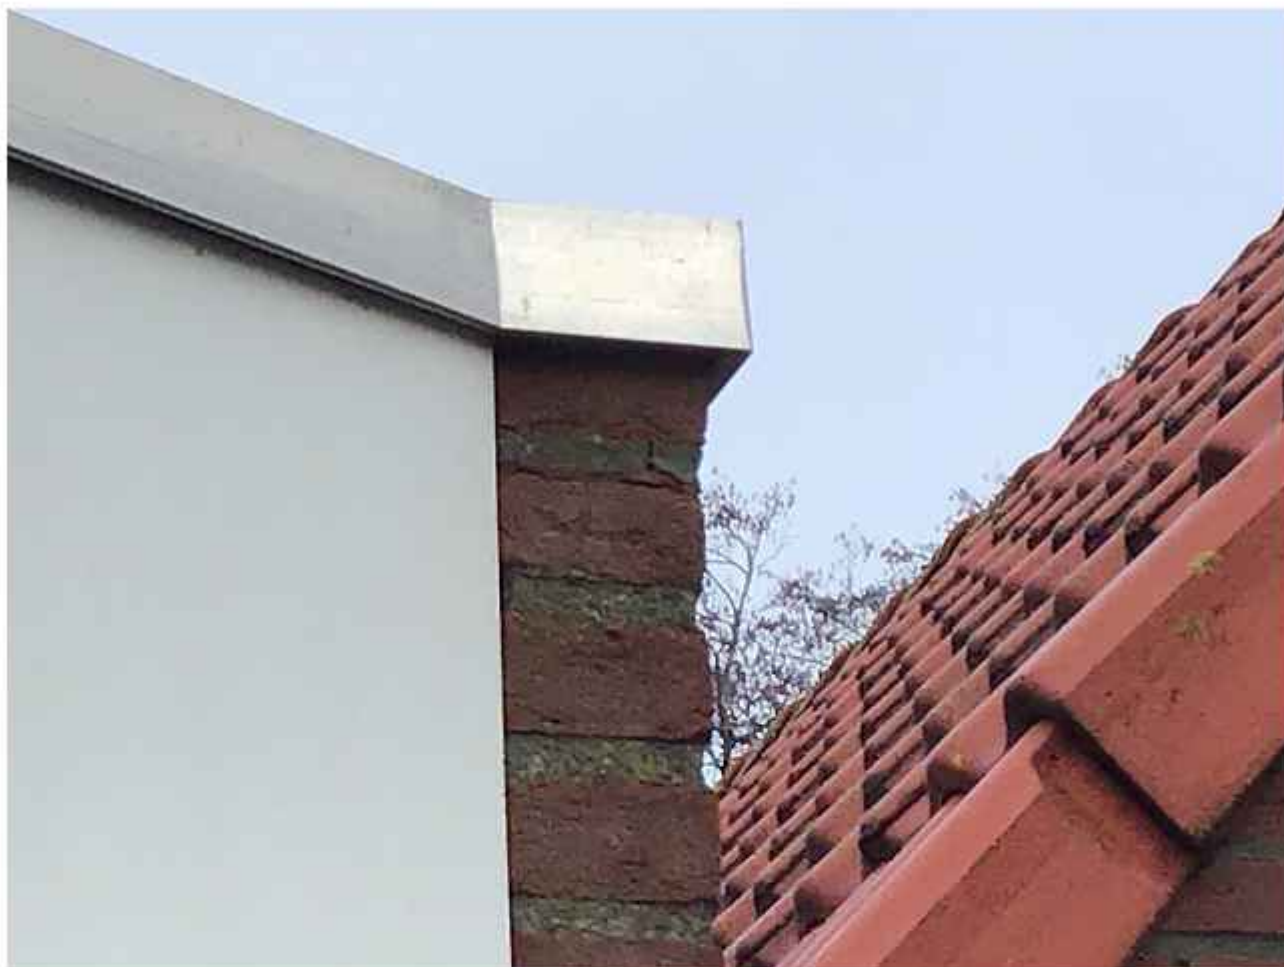
Omschrijving	Er is een trapsgewijze scheur zichtbaar vanaf de daktrim tot aan de aansluiting met gevel 7. De scheur heeft een totale lengte van 0,3 m1 door het voegwerk. De voeg betreft een geborstelde voeg. Daarbij zijn geen stenen gescheurd.
--------------	--

Is de schade veroorzaakt en/of verergerd door mijnbouw?	Ja
Toelichting:	Het ontstaan of de verergering van deze schade door trillingen als gevolg van mijnbouwactiviteiten is niet uit te sluiten.

Reparatie	Aantal	Eenheid	Excl.	Incl.	BTW %
nieuw voegwerk, 2 componentenmortel (incl. uitslijpen / kappen en herstel gescheurde stenen met pasta)	0,2	m2	€ 72,67	€ 87,93	21
<b>Totaal schadebedrag:</b>			<b>€ 72,67</b>	<b>€ 87,93</b>

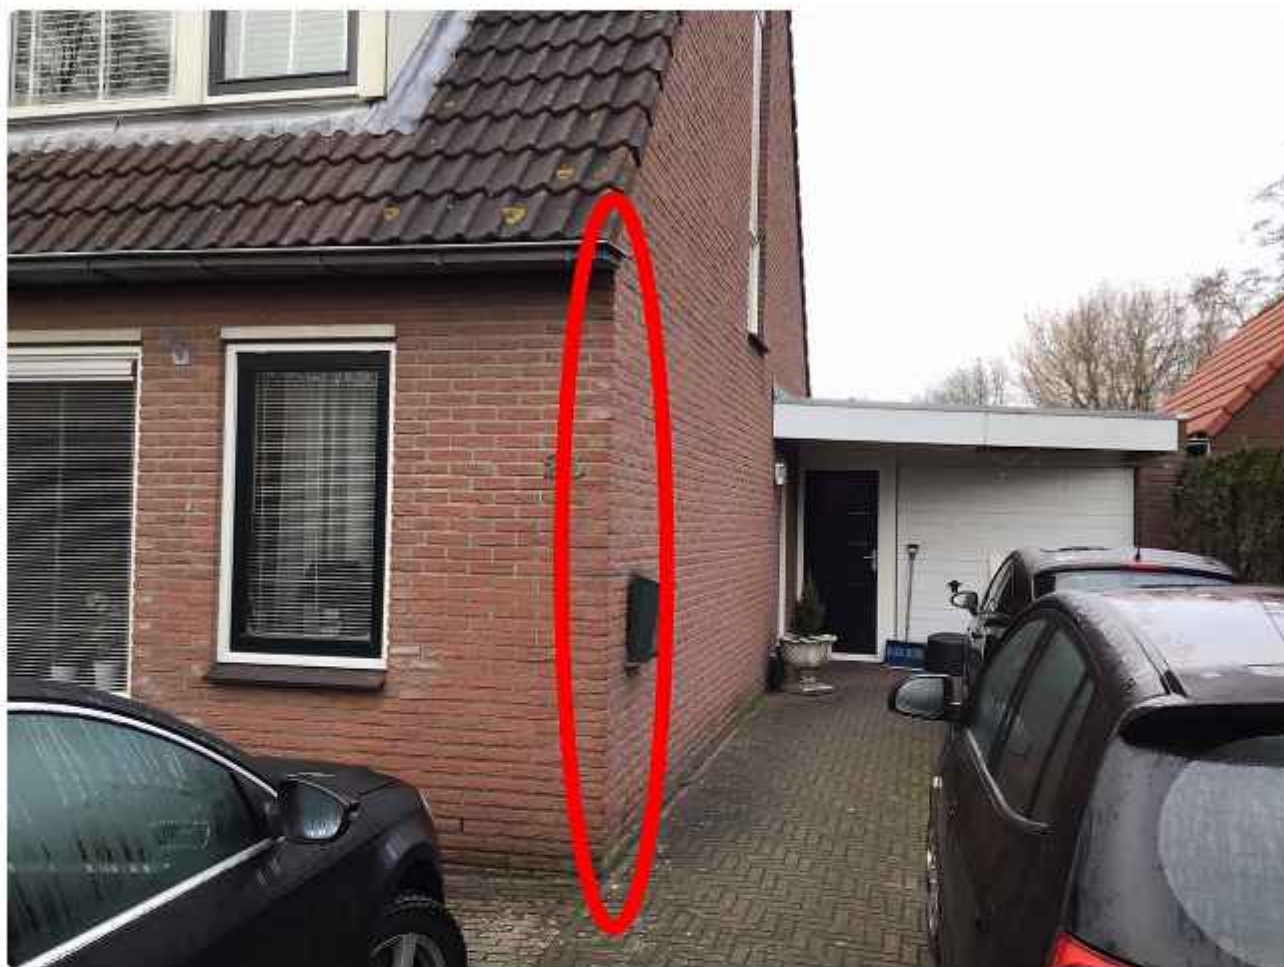
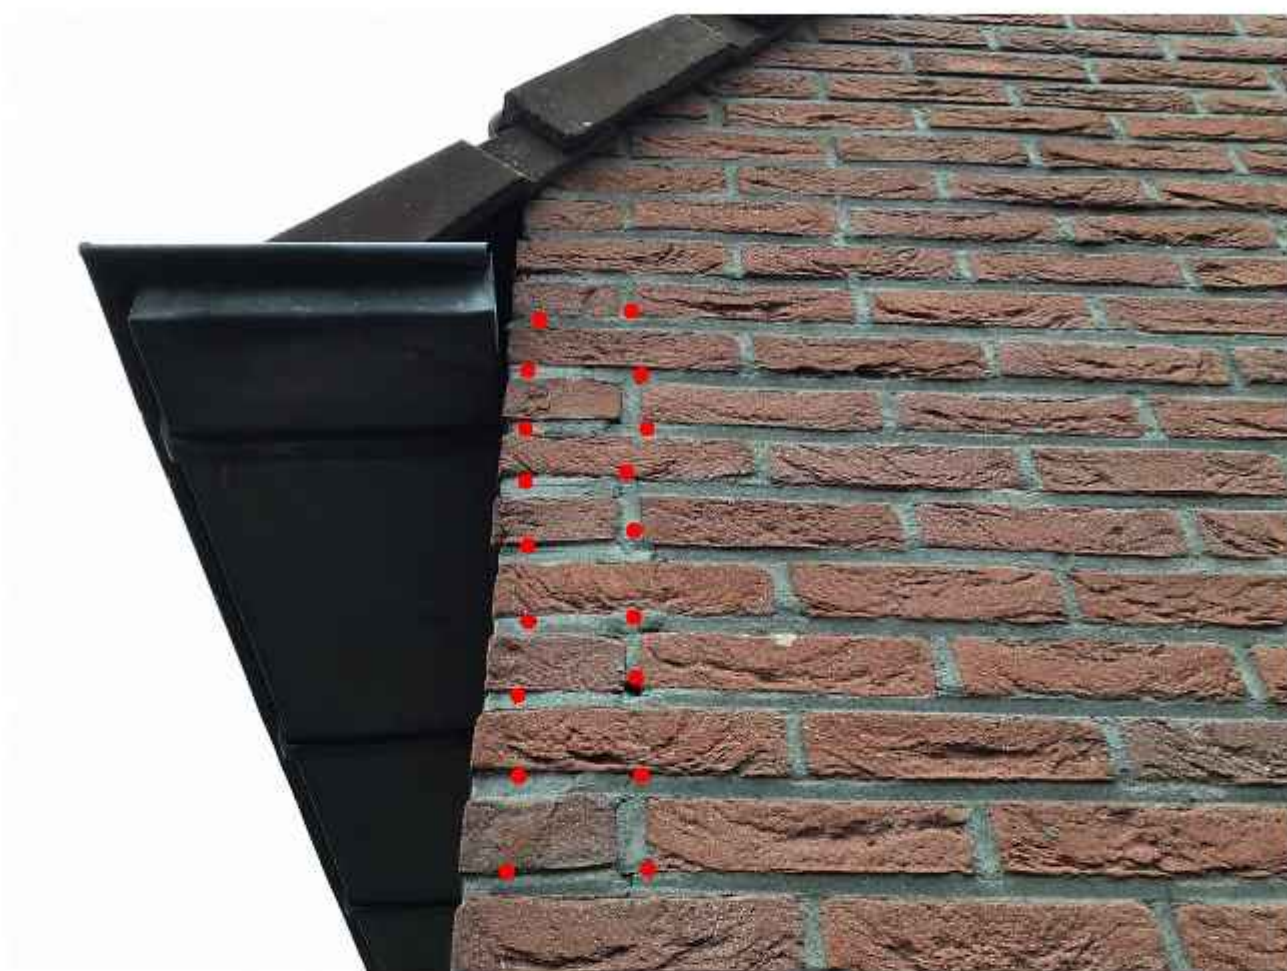
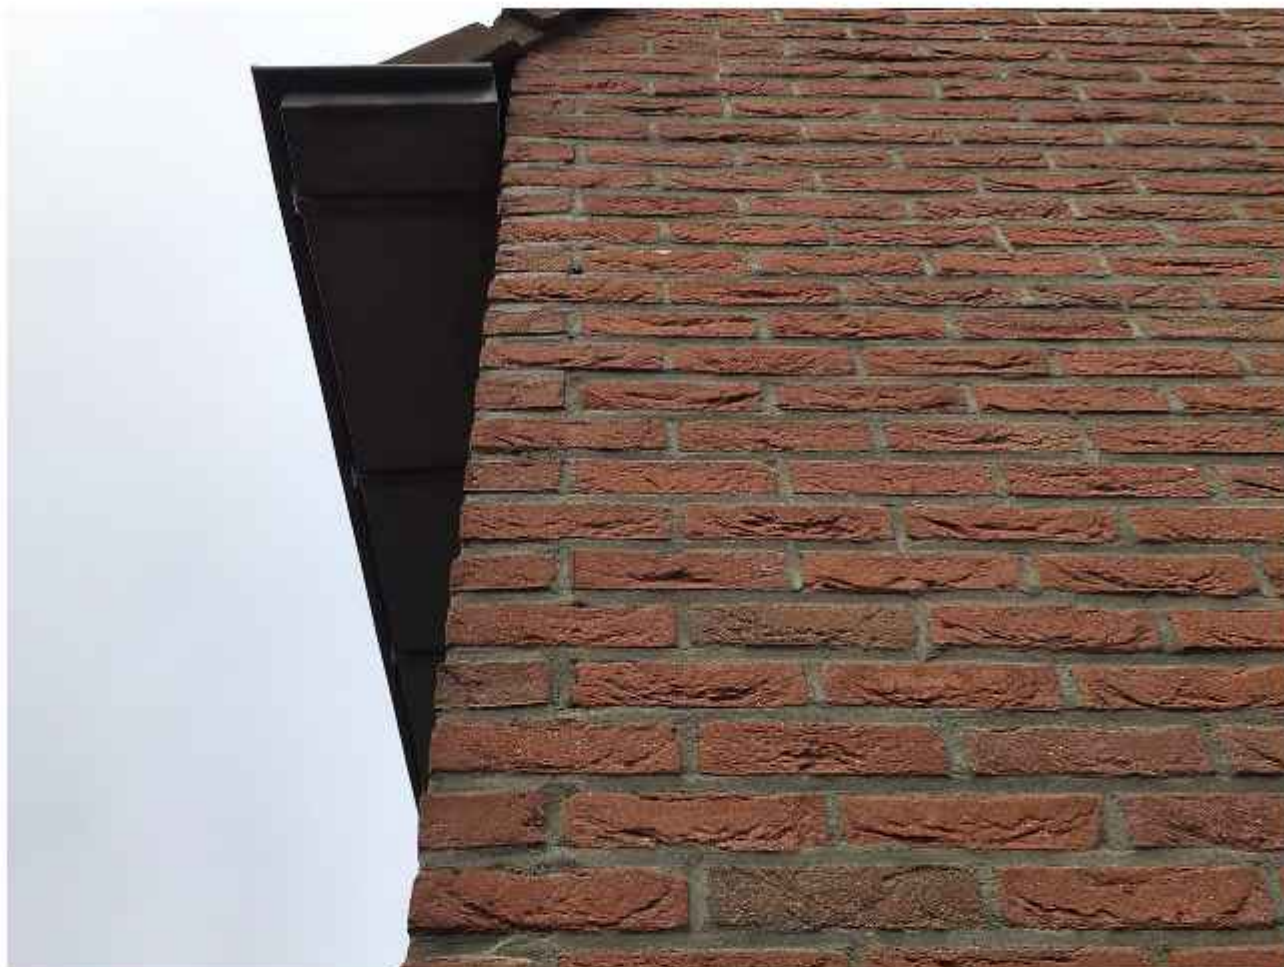
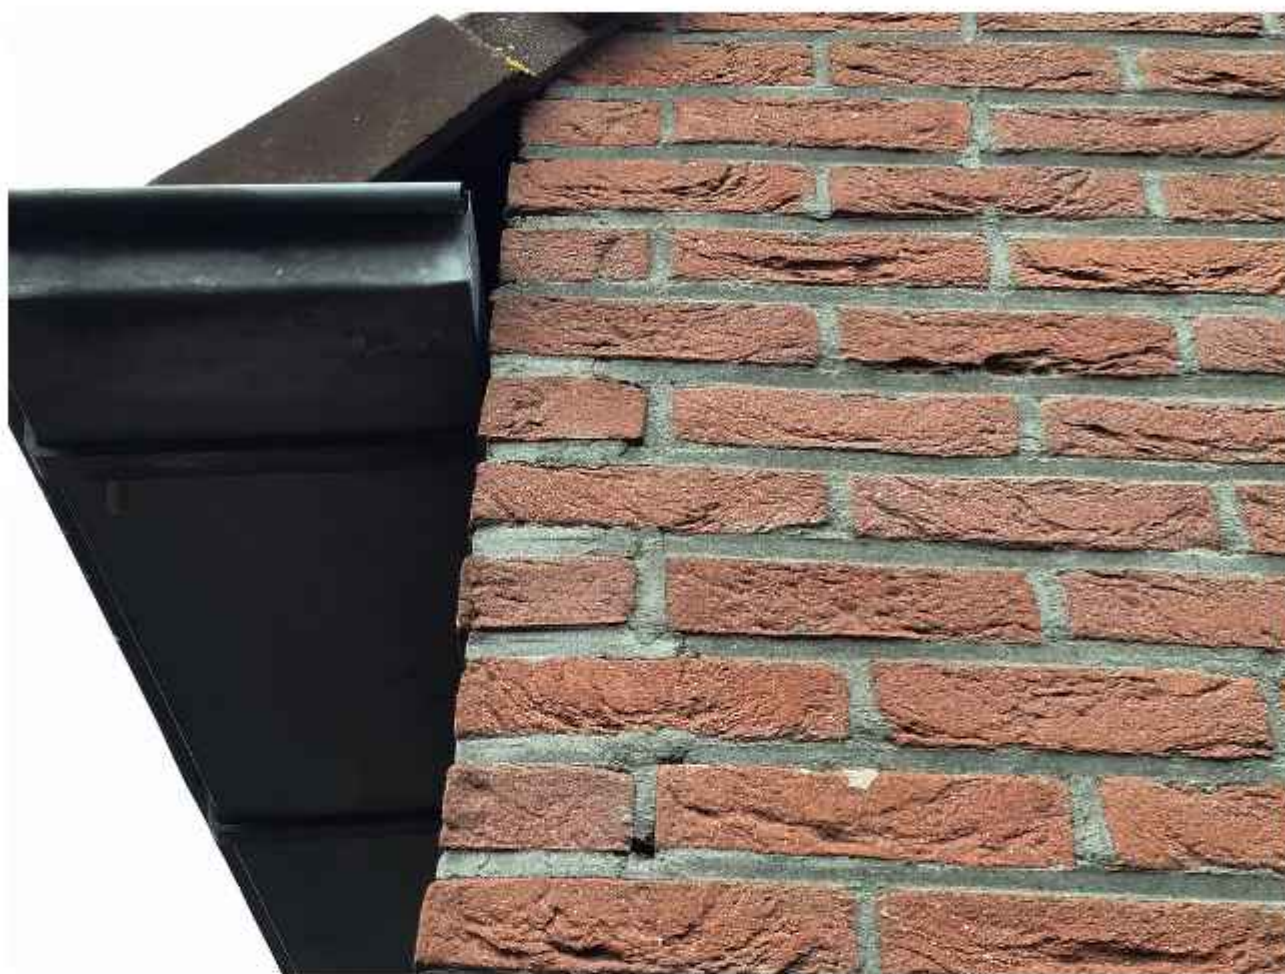
Omschrijving	Er is een trapsgewijze scheur zichtbaar vanaf het maaiveld richting de dakgoot. De scheur heeft een totale lengte van 3,8 m1 door het voegwerk. De voeg betreft een geborstelde voeg. Daarbij zijn geen stenen gescheurd.
--------------	---

Is de schade veroorzaakt en/of verergerd door mijnbouw?	Ja
Toelichting:	
Het ontstaan of de verergering van deze schade door trillingen als gevolg van mijnbouwactiviteiten is niet uit te sluiten.

Reparatie	Aantal	Eenheid	Excl.	Incl.	BTW %
nieuw voegwerk, 2 componentenmortel (incl. uitslijpen / kappen en herstel gescheurde stenen met pasta)	1,9	m2	€ 395,86	€ 478,99	21
<b>Totaal schadebedrag:</b>			<b>€ 395,86</b>	<b>€ 478,99</b>
