# Meerjarenonderhoudsplan

248 • Appartementencomplex

Wijkeroogstraat 104-174

Velsen-Noord

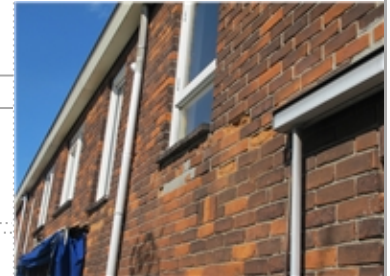
**248 • Appartementencomplex  
Wijkroogstraat 104-174 • Velsen-Noord**
**Conditie 5**
**2110 Gevelconstructie metselwerk (Achter)**

Achtergevel

B2SM02 Afschilveren loszittend

| Ernst | Intensiteit | Omvang | Conditie | Risico/prioriteit |
|---|---|---|---|---|
| Serius | 3 | 4 | 4 | Technische vervolgschade - matig effect<br>Toename klachtenonderhoud - matig effect<br>Beleving & Esthetica - matig effect |

Het afschilveren wordt mogelijk veroorzaakt doordat de gevel ooit schoongemaakt is d.m.v. zandstralen. Hiermee is de baklaag (huid) van de baksteen beschadigd. Hierdoor kan vocht in de steen dringen welke bij vorst breekt. We adviseren u dringend de gevel te hydrofoberen. En enkele gebroken stenen te vervangen. We hebben hier een post opgenomen voor het hydrofoberen en het herstellen van wat metselwerk.

| Activiteit: | 2017 | Hvh | Totaal |
| Herstellen | | 1,00 post | € 24.684 |

Een andere optie is om (op termijn) de gevel te isoleren, we adviseren u hierover te laten informeren door een gespecialiseerd bedrijf.

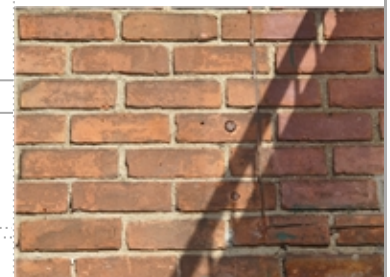
**2110 Gevelconstructie metselwerk (Achter)**

Achtergevel

B2SC03 Keilbouts in muur

| Ernst | Intensiteit | Omvang | Conditie | Risico/prioriteit |
|---|---|---|---|---|
| Serius | 2 | 3 | 2 | Technische vervolgschade - matig effect<br>Toename klachtenonderhoud - gering effect<br>Beleving & Esthetica - gering effect |

Er zitten over de hele achtergevel metalen keilbouts in de muur. Die zijn gaan corroderen en kunnen daarmee schade aan het metselwerk veroorzaken (zie foto 2). Wij adviseren om deze bouten te verwijderen.

| Herstellen | | 1,00 pst | € 1.234 |

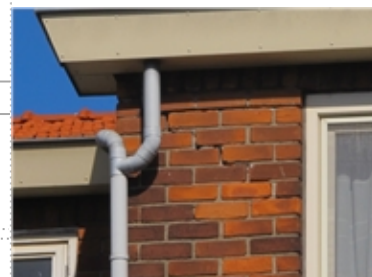
**248 • Appartementencomplex  
Wijkeroogstraat 104-174 • Velsen-Noord**
**Conditie 5**
**2110 Gevelconstructie metselwerk (Achter)**

Achtergevel

B2SC03 Scheuren niet constructief

| Ernst | Intensiteit | Omvang | Conditie | Risico/prioriteit |
|---|---|---|---|---|
| Serius | 3 | 2 | 2 | Technische vervolgschade - matig effect<br>Toename klachtenonderhoud - matig effect<br>Beleving & Esthetica - matig effect |

Bij diverse plekken bij de achtergevel zijn scheuren zichtbaar. We adviseren u alle scheurvorming te laten herstellen door het metselwerk in te boeten en plaatselijk lintvoeg ankers aan te brengen. Voor het herstellen hiervan hebben we een stelpost opgenomen.

| Herstellen | | 1,00 post | € 3.086 |

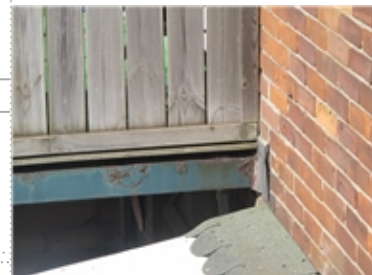
**2322 Balkonconstructie staal**

Achtergevel

B4EM03 Corrosie aan dragende onderdelen

| Ernst | Intensiteit | Omvang | Conditie | Risico/prioriteit |
|---|---|---|---|---|
| Ernstig | 2 | 5 | 5 | Veiligheid & Gezondheid - ernstig effect<br>Technische vervolgschade - ernstig effect<br>Toename klachtenonderhoud - ernstig effect<br>Beleving & Esthetica - matig effect |

De balkons zijn in slechte staat, er is o.a. op diverse plekken roestvorming bij opleggingen geconstateerd, zie hiervoor ook de rapportage van VDE Keuring & Advies B.V. (dd. 22-09-2014). We 100% vervanging in de begroting opgenomen voor de komende 4 jaar.

| Herstellen | | 5,00 st | € 92.565 |

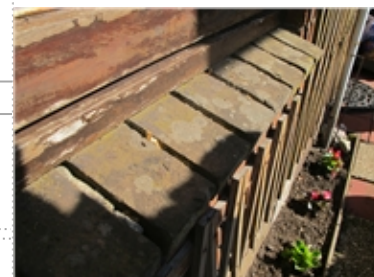
**248 • Appartementencomplex  
Wijkeroogstraat 104-174 • Velsen-Noord**
**Conditie 4**
**3120 Raamdorpel metselwerk**

Voor en achtergevel

B7SC01 Deformatie, scheefstand

| Ernst | Intensiteit | Omvang | Conditie | Risico/prioriteit |
|---|---|---|---|---|
| Serius | 2 | 5 | 4 | Technische vervolgschade - gering effect<br>Toename klachtenonderhoud - gering effect<br>Beleving & Esthetica - matig effect |

De raamdorpel op de foto is niet recht, dit kan zorgen voor vocht in de gevel. Ook zijn de voegen in matige staat. Wij adviseren om dit te herstellen.

| Herstellen | | 1,00 pst | € 19.446 |

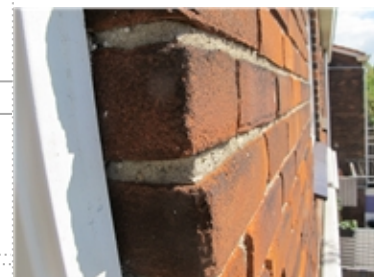
**4111 Gevelafwerking voegwerk platvol**

Achtergevel

B8SM04 Erosie, verwerking, verzanding

| Ernst | Intensiteit | Omvang | Conditie | Risico/prioriteit |
|---|---|---|---|---|
| Serius | 2 | 5 | 4 | Veiligheid & Gezondheid - gering effect<br>Technische vervolgschade - ernstig effect<br>Toename klachtenonderhoud - ernstig effect<br>Beleving & Esthetica - gering effect |

Het voegwerk is aan het verzanden. Wij adviseren om de gevels dit jaar opnieuw te voegen. Door dit voegwerk is de kans groot vochtdoorslag.

| Vervangen voegwerk platvol | | 822,00 m2 | € 45.004 |

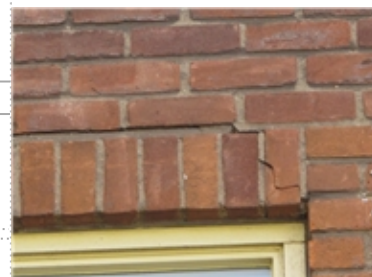
**248 • Appartementencomplex  
Wijkeroogstraat 104-174 • Velsen-Noord**
**Conditie 2**
**2110 Gevelconstructie metselwerk (Voor)**

Voorgevel

B2SC03 Scheuren niet constructief

| Ernst | Intensiteit | Omvang | Conditie | Risico/prioriteit |
|---|---|---|---|---|
| Serius | 2 | 3 | 2 | Technische vervolgschade - matig effect<br>Toename klachtenonderhoud - matig effect<br>Beleving & Esthetica - matig effect |

Over de gehele voor gevel zijn scheuren zichtbaar. Deze hebben diverse oorzaken van het (waarschijnlijk) ontbreken van stalen lateien achter de rollagen tot zetting. We adviseren u alle scheurvorming te laten herstellen door het metselwerk in te boeten en plaatselijk lintvoeg ankers aan te brengen. Voor het herstellen hiervan hebben we een stelpost opgenomen omdat de omvang niet volledig te begroten is.

| Herstellen | | 1,00 post | € 61.710 |

U kunt ervoor kiezen om een herstel advies te laten schrijven om daar diverse aannemer op in te laten schrijven of u kunt zelf met een aannemer de scheuren af laten prijzen.

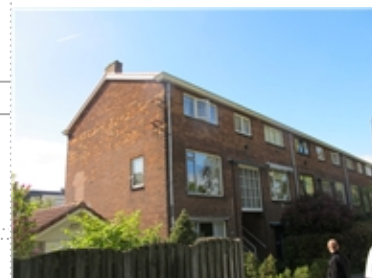
**2110 Gevelconstructie metselwerk**

Kopgevel

B2SM02 Afschilveren loszittend

| Ernst | Intensiteit | Omvang | Conditie | Risico/prioriteit |
|---|---|---|---|---|
| Serius | 2 | 3 | 2 | Technische vervolgschade - matig effect<br>Toename klachtenonderhoud - matig effect<br>Beleving & Esthetica - matig effect |

Het afschilveren wordt mogelijk veroorzaakt doordat de gevel ooit schoongemaakt is d.m.v. zandstralen. Hiermee is de baklaag (huid) van de baksteen beschadigd. Hierdoor kan vocht in de steen dringen welke bij vorst breekt. We adviseren u dringend de gevel te hydrofoberen. En enkele gebroken stenen te vervangen. We hebben hier een post opgenomen voor het hydrofoberen en het herstellen van wat metselwerk.

| Herstellen | | 1,00 post | € 6.171 |

Een andere optie is om (op termijn) de gevel te isoleren, we adviseren u hierover te laten informeren door een gespecialiseerd bedrijf.

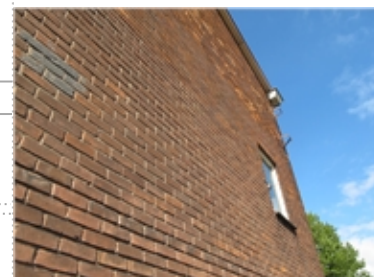
**248 • Appartementencomplex  
Wijkeroogstraat 104-174 • Velsen-Noord**
**Conditie 2**
**4111 Gevelafwerking voegwerk platvol**

Kopgevel

B8SM04 Erosie, verwerking, verzanding

| Ernst | Intensiteit | Omvang | Conditie | Risico/prioriteit |
|---|---|---|---|---|
| Serius | 1 | 4 | 2 | Technische vervolgschade - gering effect<br>Toename klachtenonderhoud - gering effect |

Het voegwerk is op de kopgevel beter dan bij de achtergevel. Wij adviseren om binnen 4 jaar deze gevel te voegen. We hebben een kopgevel in 2017 begroot omdat er ook metselwerkherstel uitgevoerd dient te worden aan deze gevel.

| Vervangen voegwerk platvol (zuid gevel) | | 105,00 m2 | € 5.749 |

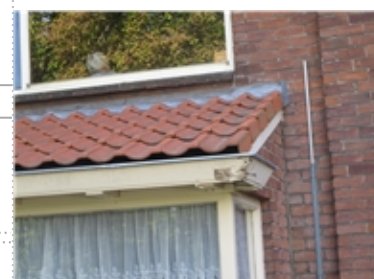
**4621 Buitenschilderwerk gootconstructie hout dekkend**

Voorgevel

B11EM05 Afbladderen

| Ernst | Intensiteit | Omvang | Conditie | Risico/prioriteit |
|---|---|---|---|---|
| Ernstig | 3 | 1 | 2 | Technische vervolgschade - matig effect<br>Toename klachtenonderhoud - gering effect<br>Beleving & Esthetica - matig effect |

Het verfsysteem is plaatselijk aan het afbladderen, dit wil zeggen dat het verfsysteem geen bescherming meer biedt aan het onderliggende materiaal. Dit kan komen omdat het verfsysteem volledig aan het einde van zijn levensduur is, of is aangebracht op een ondergrond waarop het niet voldoende kon hechten of doordat het onderliggende materiaal vocht opneemt en daardoor de verf afstoot. Wij adviseren dit op korte termijn te laten herstellen.

| Herstellen | | 1,00 m2 | € 49 |

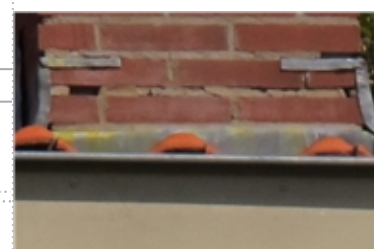
**5124 Schoorsteen metselwerk**

Dak

B8EC01 Uitgespoeld/afwezig voegwerk

| Ernst | Intensiteit | Omvang | Conditie | Risico/prioriteit |
|---|---|---|---|---|
| Ernstig | 3 | 1 | 2 | Technische vervolgschade - ernstig effect<br>Toename klachtenonderhoud - gering effect |

Van de schoorstenen op de foto's is het voegwerk in slechte staat. Dit moet hersteld worden omdat er nu vochtproblemen kunnen ontstaan.

| Herstellen | | 2,00 st | € 963 |

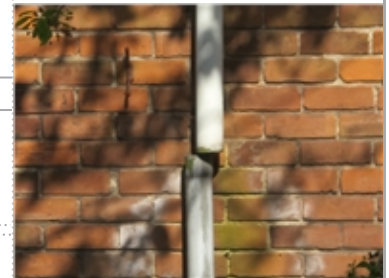
**5211 Hemelwaterafvoer pvc**

Achtergevel

K5SW01 Lekkage aan aansluiting leidingverbinding/verbinding appendage

| Ernst | Intensiteit | Omvang | Conditie | Risico/prioriteit |
|---|---|---|---|---|
| Serieus | 3 | 1 | 1 | Technische vervolgschade - gering effect<br>Toename klachtenonderhoud - gering effect<br>Beleving & Esthetica - matig effect |

De hemelwaterafvoer is niet goed aangesloten, we adviseren u alle hemelwaterafvoeren dit jaar te laten vervangen (We hebben dit ook zo begroot)

Vervangen hemelwaterafvoer pvc 1,00 pst
