**EXPERTISERAPPORT
MELDINGSNUMMER 98659
ZANDSTEENLAAN 159, 9743 TL GRONINGEN**

Datum: 18 januari 2016
Status: Definitief

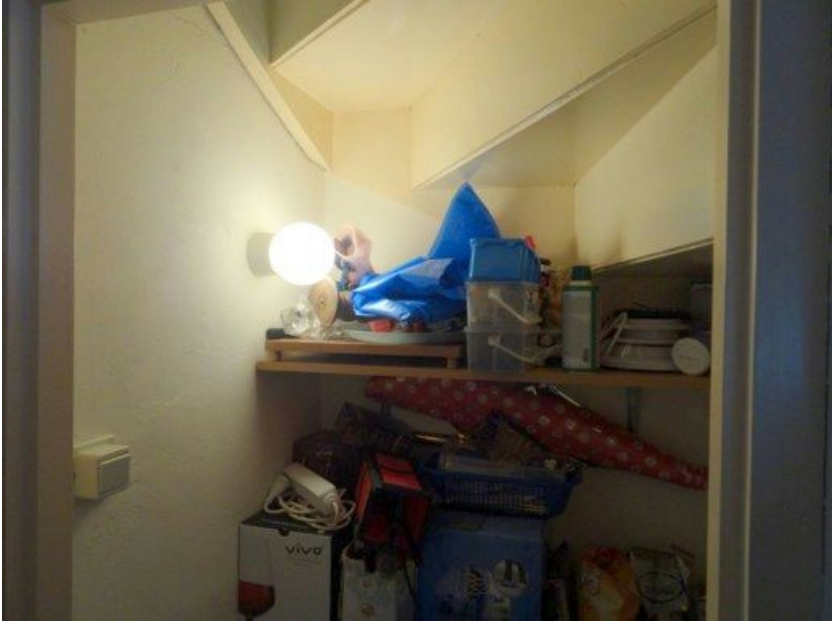
Schade nr. 1	Foto nr. 10.01
Lichte scheur. Verticaal grillige scheur	
C

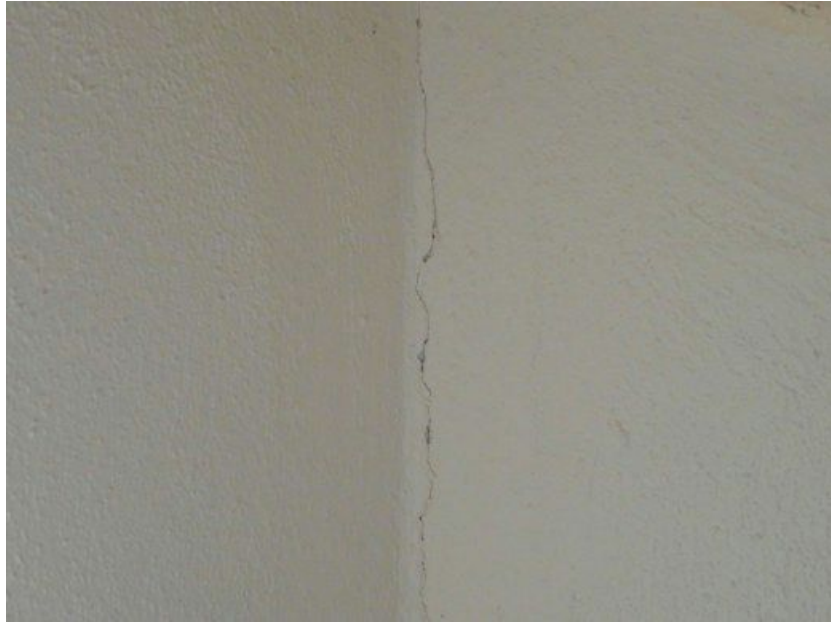
Schade nr. 1	Foto nr. 10.02
Lichte scheur. Verticaal grillige scheur	
C

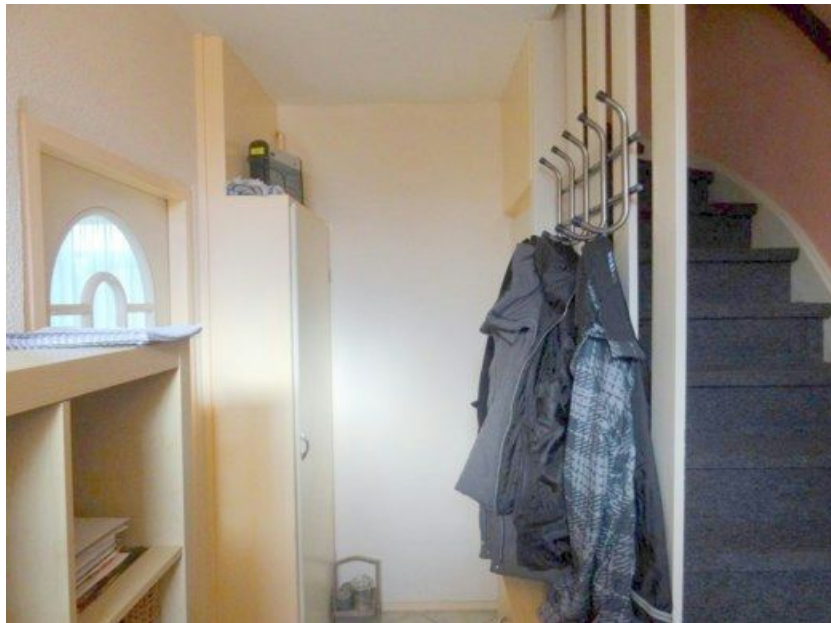
Foto nr. 10.03

Lichte scheur. Verticaal grillige scheur

C

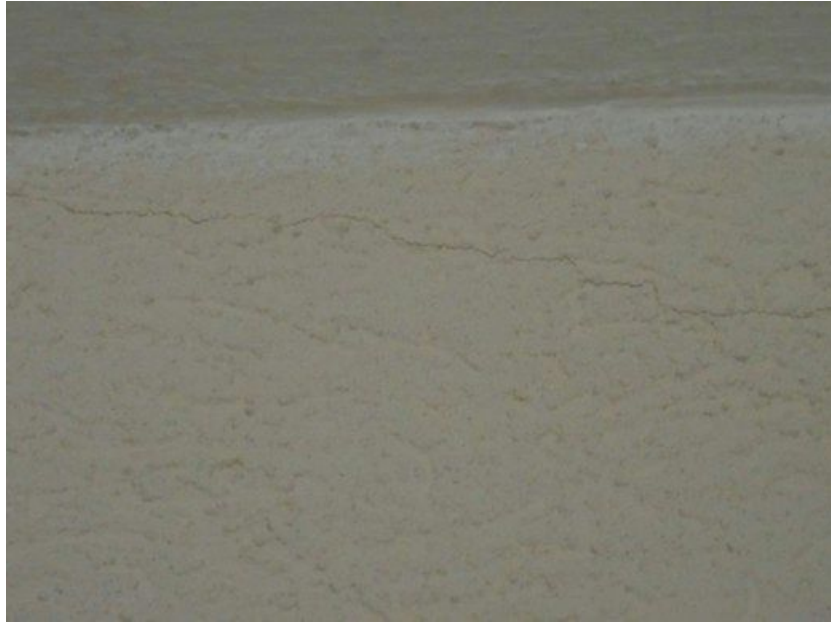
Foto nr. 11.01

Lichte scheur. Stucwerk iets los

C

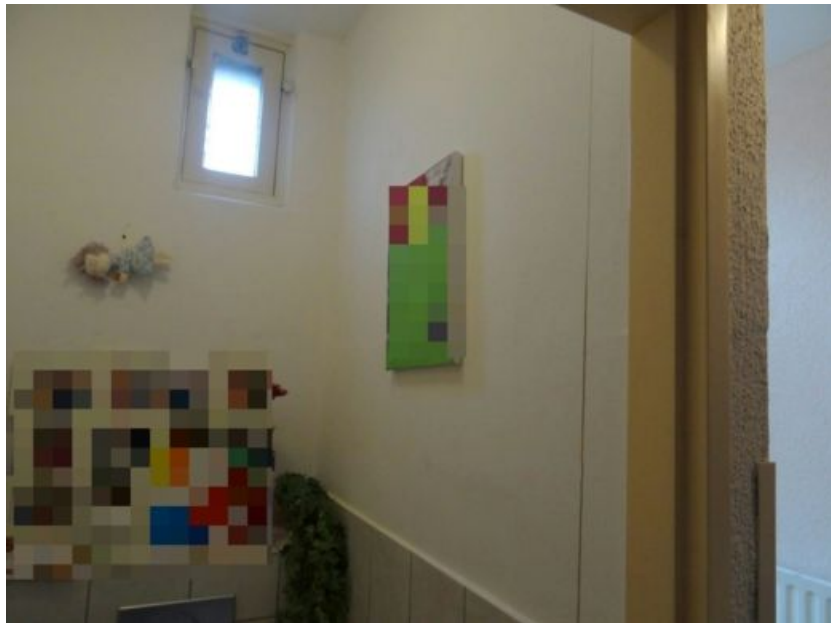
Foto nr. 11.02

Lichte scheur. Stucwerk iets los

C

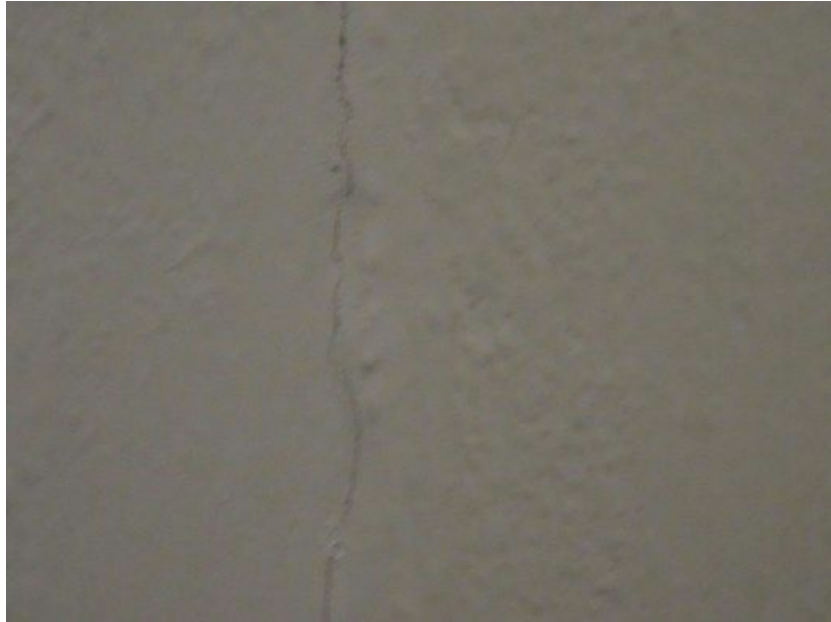
Foto nr. 12.01

Lichte scheur. Grillige scheur in de hoek

C

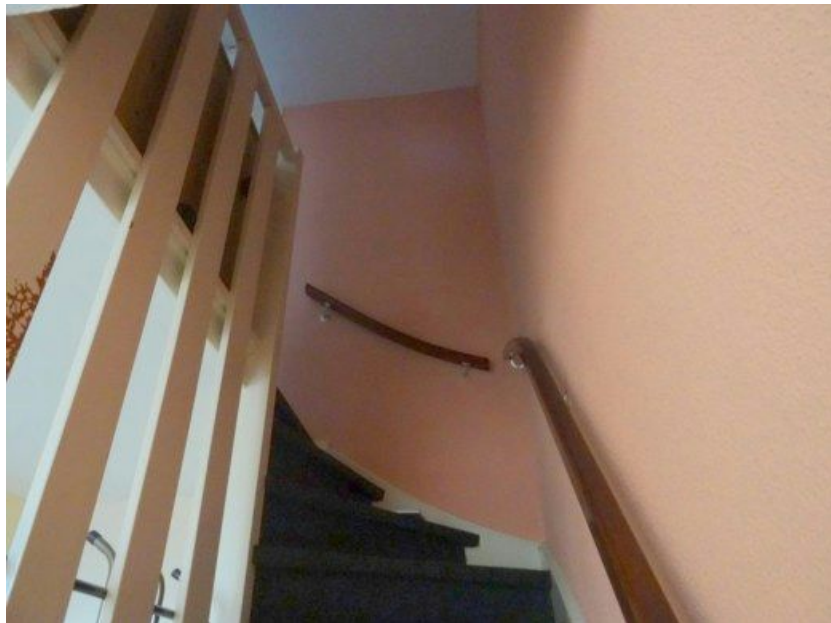
Foto nr. 12.02

Lichte scheur. Grillige scheur in de hoek

C

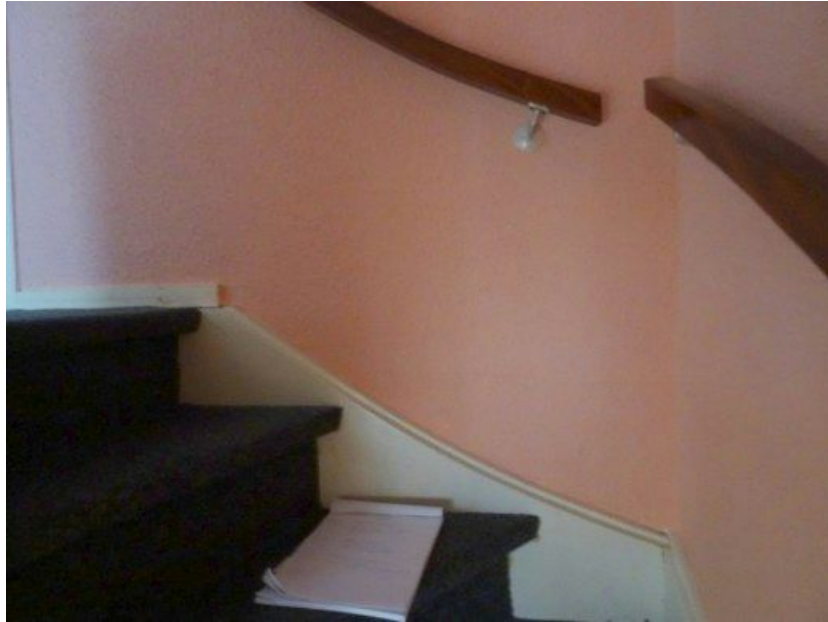
Foto nr. 13.01

Lichte scheur. Horizontale scheur

C

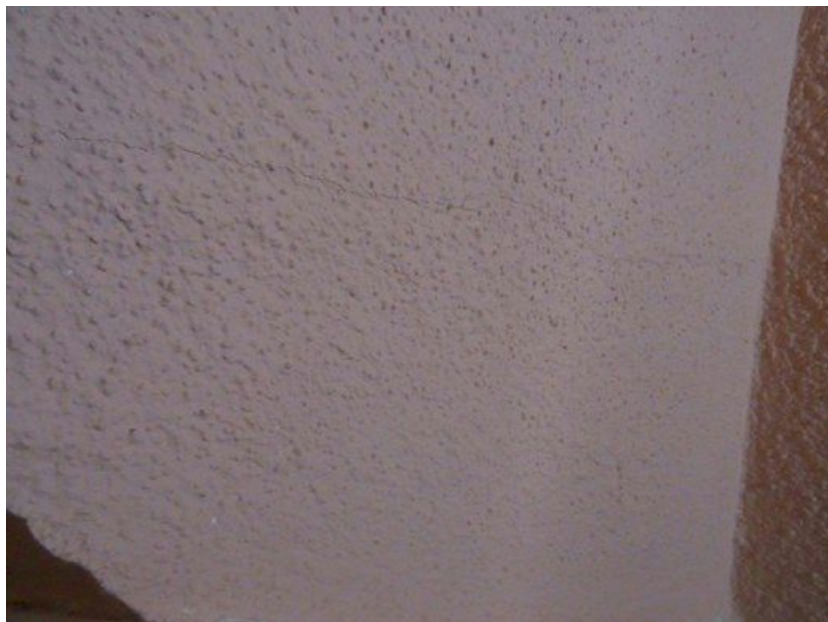
Foto nr. 13.02

Lichte scheur. Horizontale scheur

C

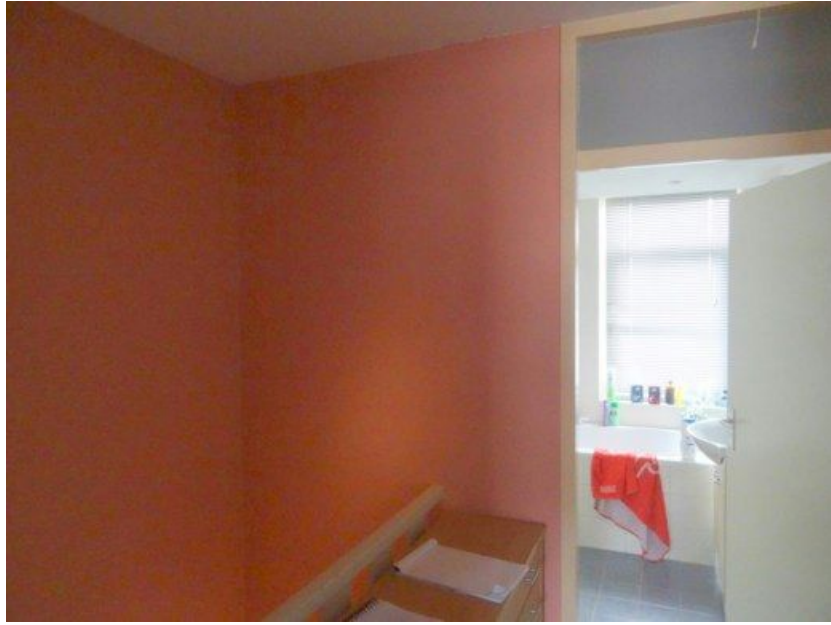
Foto nr. 13.03

Lichte scheur. Horizontale scheur

C

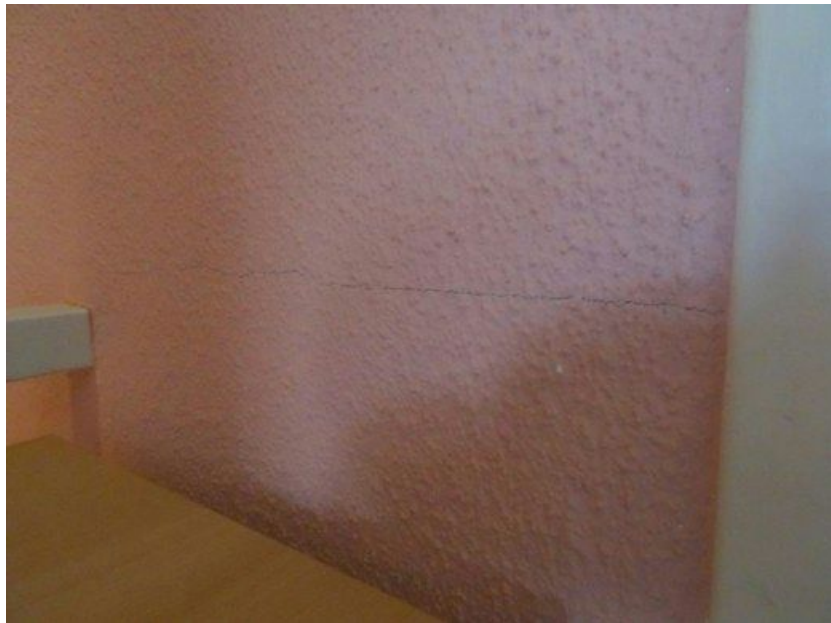
Foto nr. 14.01

Lichte scheur. Horizontale scheur

C

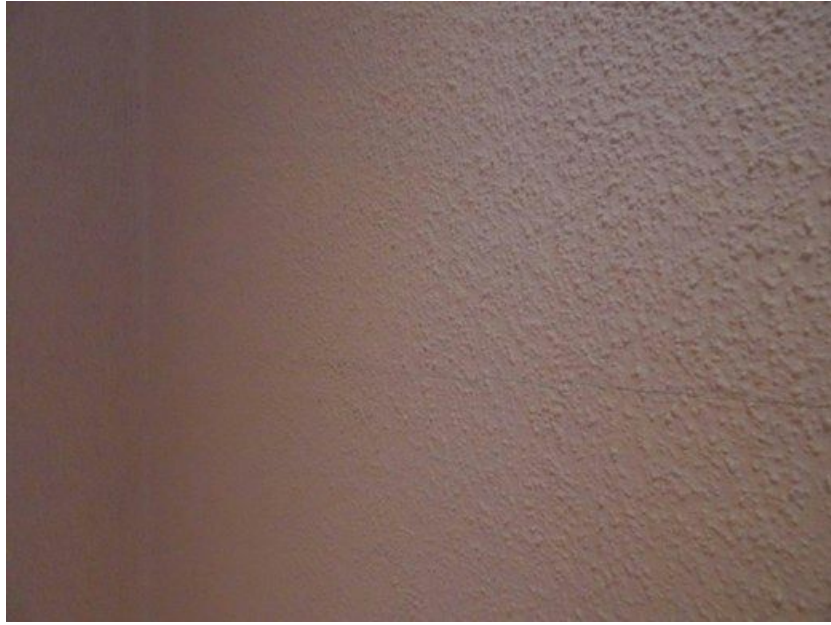
Foto nr. 14.02

Lichte scheur. Horizontale scheur

C

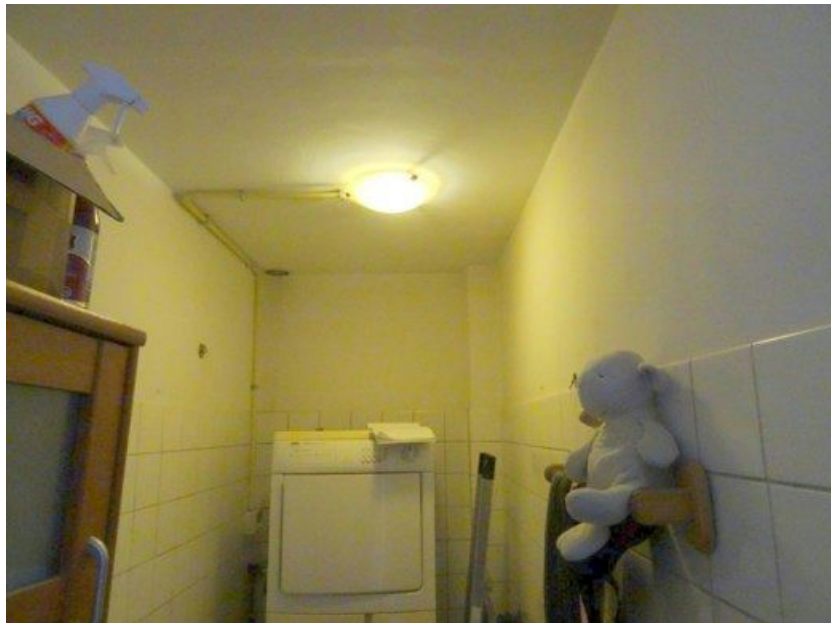
Foto nr. 14.03

Lichte scheur. Horizontale scheur

C

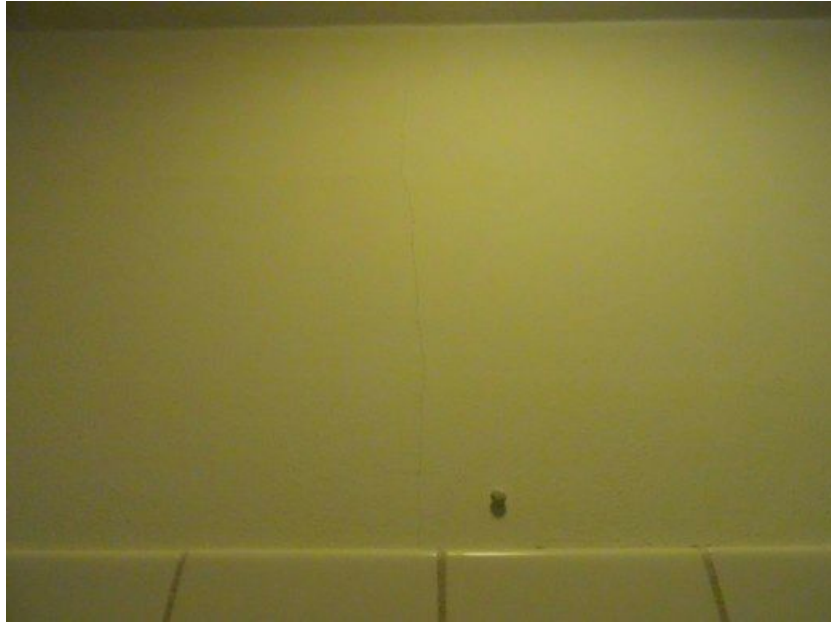
Foto nr. 15.01

Lichte scheur. 2 scheuren tegenover elkaar

C

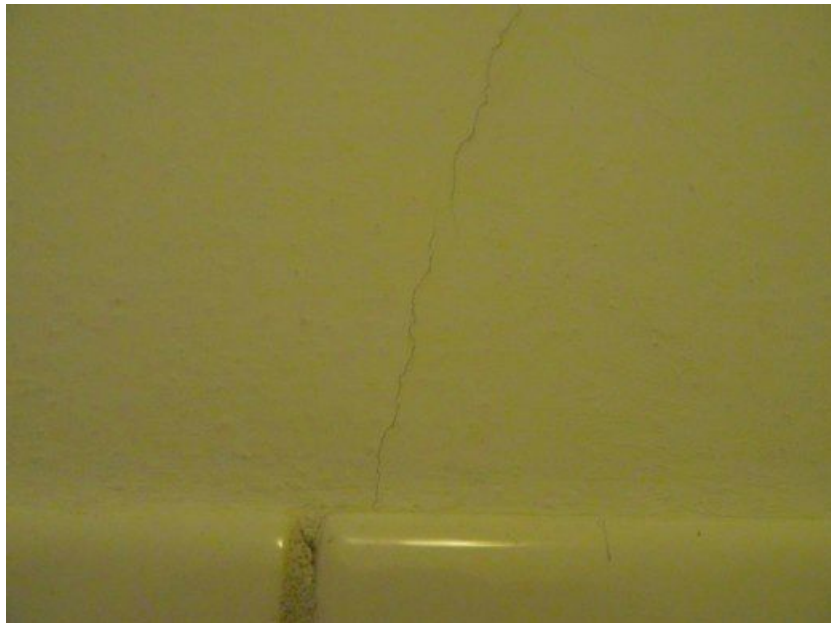
Foto nr. 15.02

Lichte scheur. 2 scheuren tegenover elkaar

C
