# ADVIESRAPPORT

Opgesteld door Alain Lammerts van 10BE

Uitgebracht aan het Instituut  
Mijnbouwschade Groningen

<b>Aanvrager</b>	J.J. Somers
<b>Zaaknummer</b>	S-438079
<b>Datum inspectie</b>	06-07-2022
<b>Datum rapport</b>	25-07-2022

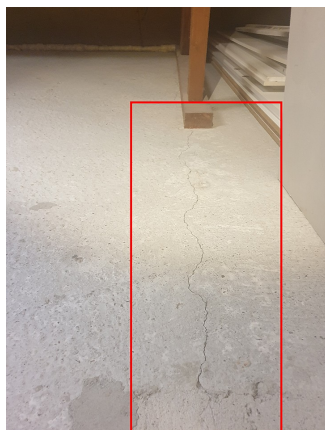
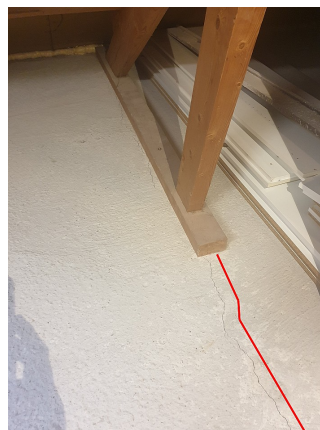
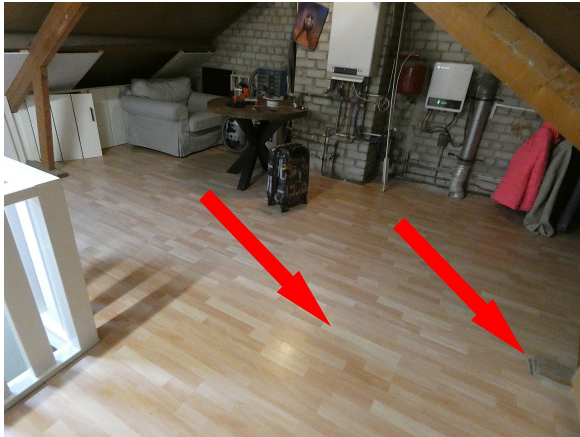
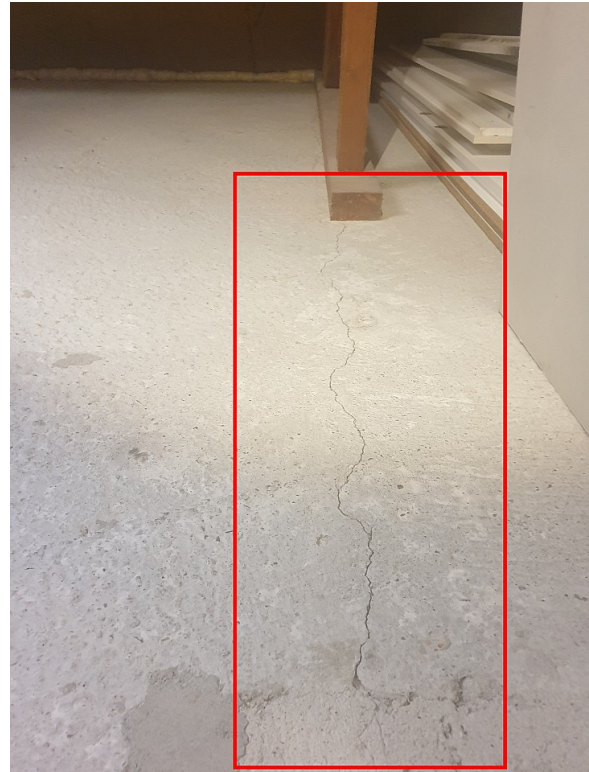
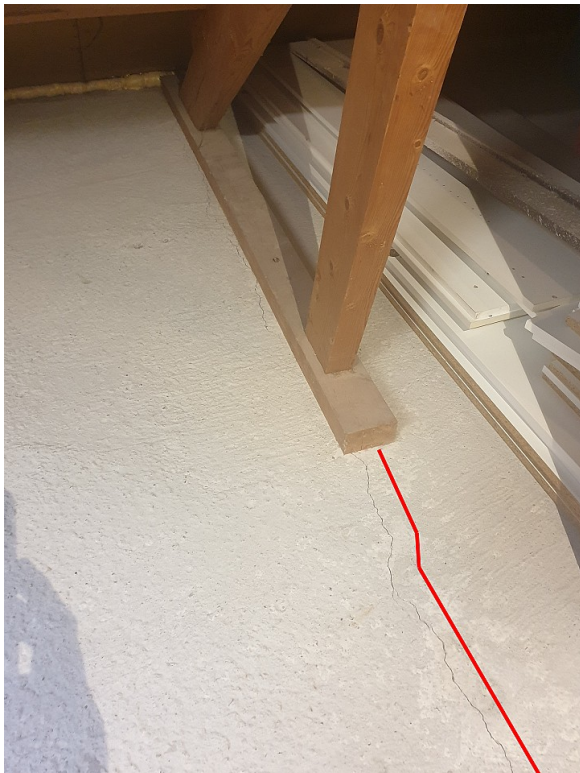
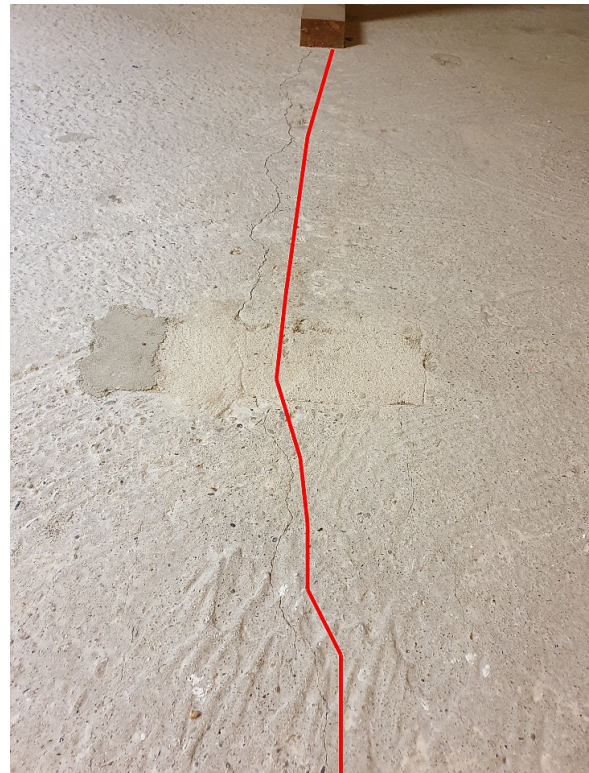
### Schade 1

Soort schade	Scheur
Schadeomschrijving	<p>Er is een enkelvoudige, grillige scheur zichtbaar in de vloer. De scheur heeft een breedte tussen de 1 mm en 3 mm en een totale lengte van 1,2 m en het schadeherstel oppervlak is 31 m<sup>2</sup>.</p> <p>Voor deze schade zijn foto's aangeleverd. De afwerking zoals benoemd is de afwerking ten tijde van de schade.</p>

Is de schade eerder behandeld	Ja
Dossiernummer	AS00260419
Schadenummer	2
Paginanummer	9
Is de schade na de vorige melding(en) hersteld?	Nee
Wat is de status van de schade t.o.v. de vorige melding(en)?	Identiek, er is geen verschil waarneembaar

Het gaat om schade waarover de TCMG of het IMG eerder een besluit heeft genomen. De schade is niet verergerd ten opzichte van hoe de schade was ten tijde van de vorige opname. Dat betekent dat wordt uitgegaan van het besluit dat destijds over de schade is genomen en dat deze schade in het kader van deze nieuwe aanvraag om schadevergoeding niet opnieuw zal worden beoordeeld.

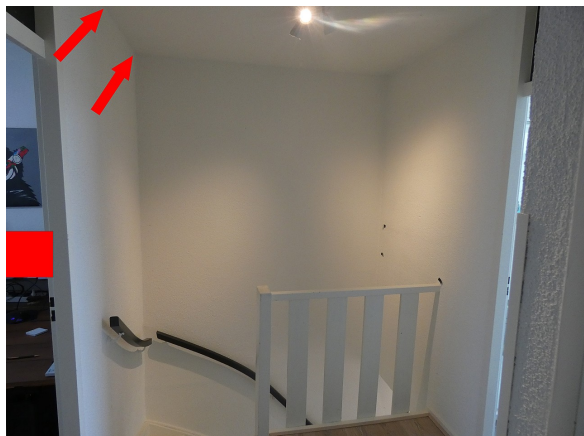
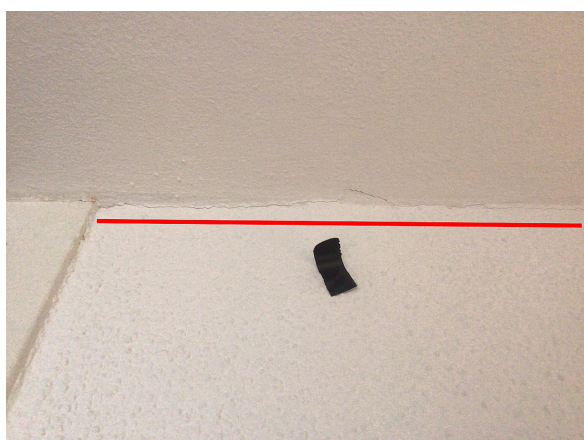
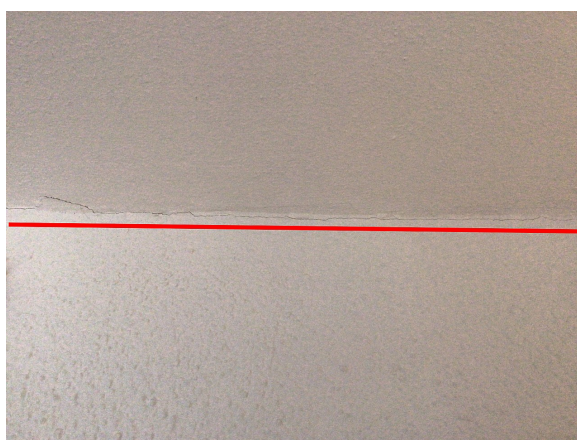
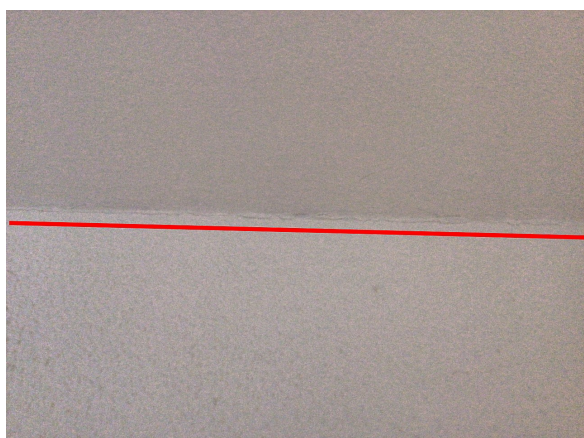
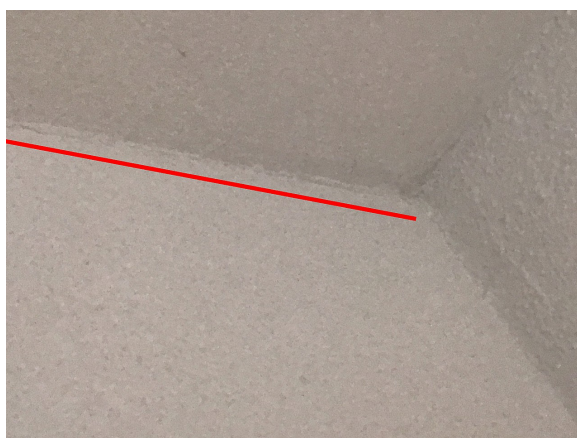
## Schade 2

Soort schade	Scheur
Schadeomschrijving	Er is een enkelvoudige, horizontale en grillige scheur zichtbaar in het plafond. De scheur zit in de aansluiting van de wand en het plafond. De scheur heeft een breedte minder dan 1 mm en een totale lengte van 1,4 m en het schadeherstel oppervlak is 6,7 m <sup>2</sup> .

Is de schade veroorzaakt en/of verergerd door mijnbouw?	Nee
<p>Toelichting:</p> <p>De schade is, gelet op zijn uiterlijke kenmerken, veroorzaakt door thermische werking.</p> <p>De horizontale scheur in de aansluiting van de haaks op elkaar aangesloten steenachtige wand, afgewerkt met spack- en sauswerk en het beton plafond, afgewerkt met stuc- en sauswerk, is ontstaan door het verschil in werking tussen de wand en het plafond. Werking (het krimpen en uitzetten van materialen) ontstaat onder invloed van wisselingen in temperatuur en (lucht)vochtigheid. Alle toegepaste bouwmaterialen moeten voldoende bewegingsvrijheid hebben om de benodigde lengteverandering te kunnen ondergaan. Deze aansluiting is dichtgemaakt met stuc- en sauswerk, waardoor er onvoldoende bewegingsvrijheid is voor de bouwmaterialen en scheurvorming ontstaat.</p> <p>Er bestaat dus evident en aantoonbaar een autonome oorzaak voor de schade. Verder is het gelet op de ter plaatse opgetreden trillingssnelheden, uiterst onwaarschijnlijk dat trillingen door aardbevingen van invloed zijn geweest op de waargenomen schade of de kosten van herstel. Het bewijsvermoeden is daarmee weerlegd. Meer uitleg vindt u in paragraaf 2.1 en hoofdstuk 4 van dit adviesrapport.</p>

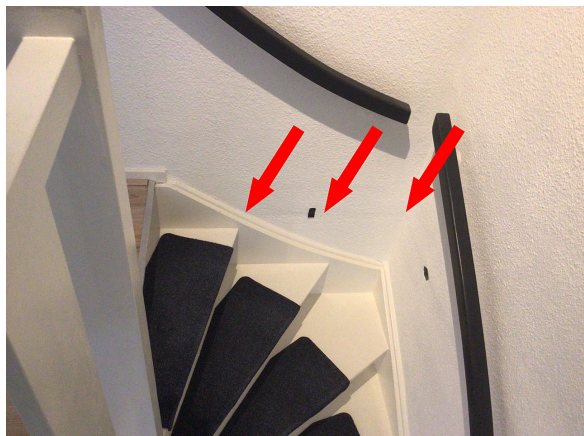
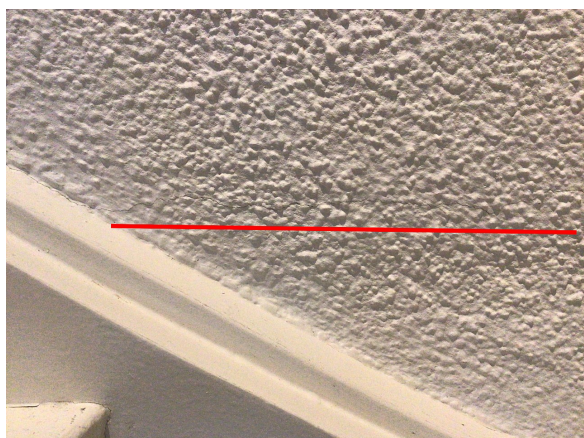
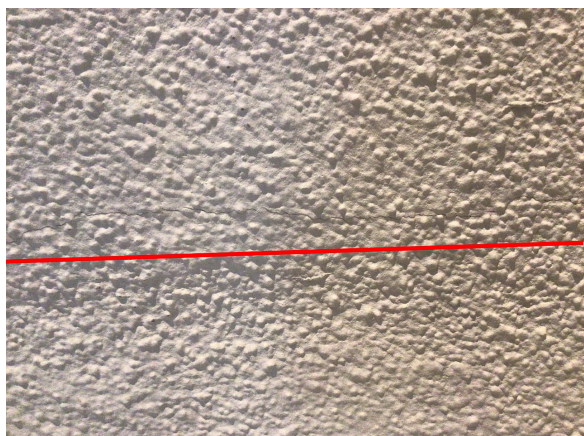
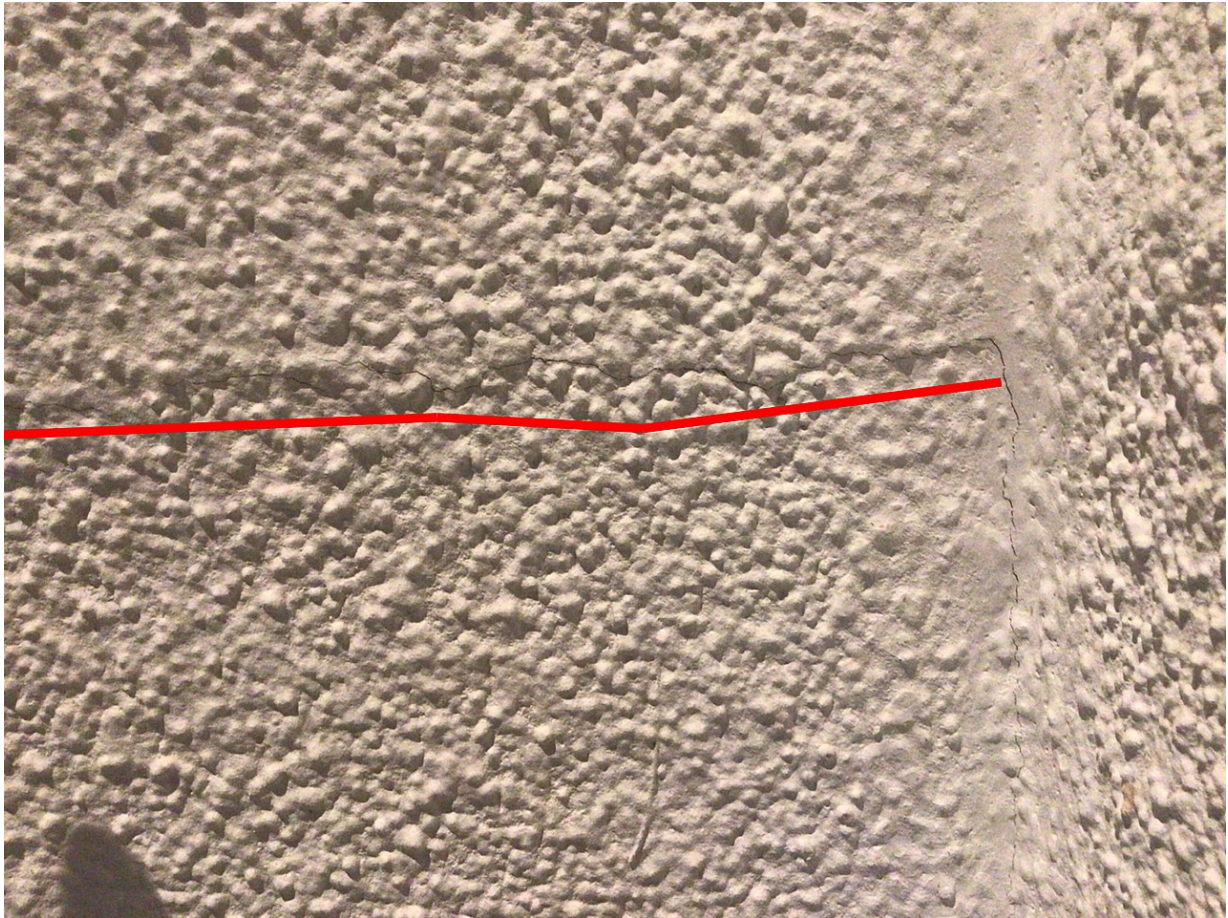
## Schade 3

Soort schade	Scheur
Schadeomschrijving	Er is een enkelvoudige, horizontale en grillige scheur zichtbaar in de wand in het oppervlak. De scheur heeft een breedte minder dan 1 mm en een totale lengte van 1.1 m1 en het schadeherstel oppervlak is 4,4 m2.

Is de schade eerder behandeld	Ja
Dossiernummer	NAM098659
Schadenummer	4
Paginnummer	14
Is de schade na de vorige melding(en) hersteld?	Ja, volledig hersteld
Wat is de status van de schade t.o.v. de vorige melding(en)?	Opnieuw ontstaan
Omschrijving	Het gaat om schade die eerder is behandeld door de NAM, het CVW, de Arbiter Bodembeweging of de burgerlijke rechter, of daar nog in behandeling is. Deze schade is tussentijds hersteld, maar is opnieuw ontstaan en/of verergerd. Het IMG zal de gehele schade daarom opnieuw beoordelen.
Is de schadebeperkingsplicht geschonden?	Nee

De schade is, gelet op zijn uiterlijke kenmerken, veroorzaakt door thermische werking.

De horizontale scheur in de steenachtige wand, afgewerkt met spack- en sauswerk, is ontstaan door verschil in werking van de steenachtige wand, de betonvloer en het spack- en sauswerk. Materialen zetten uit als ze warmer worden en ze krimpen door afkoeling. Deze thermische lengteveranderingen vinden plaats door invloed van temperatuurwisselingen in combinatie met wijzigingen in de luchtvochtigheid. De wand is niet in staat de door de lengtewijziging ontstane spanningen tussen de steenachtige wand en de betonvloer op te vangen en scheurt.

Er bestaat dus evident en aantoonbaar een autonome oorzaak voor de schade. Verder is het gelet op de ter plaatse opgetreden trillingssnelheden, uiterst onwaarschijnlijk dat trillingen door aardbevingen van invloed zijn geweest op de waargenomen schade of de kosten van herstel. Het bewijsvermoeden is daarmee weerlegd. Meer uitleg vindt u in paragraaf 2.1 en hoofdstuk 4 van dit adviesrapport.

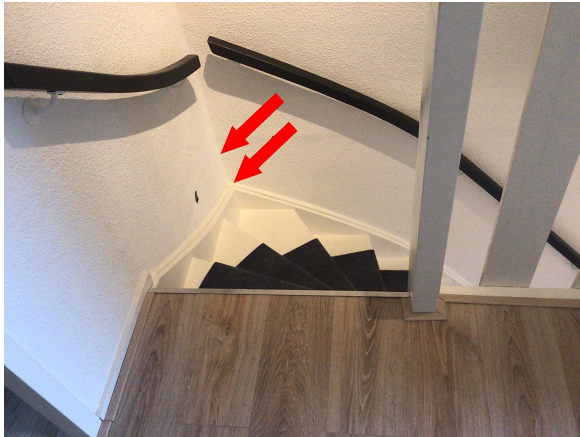
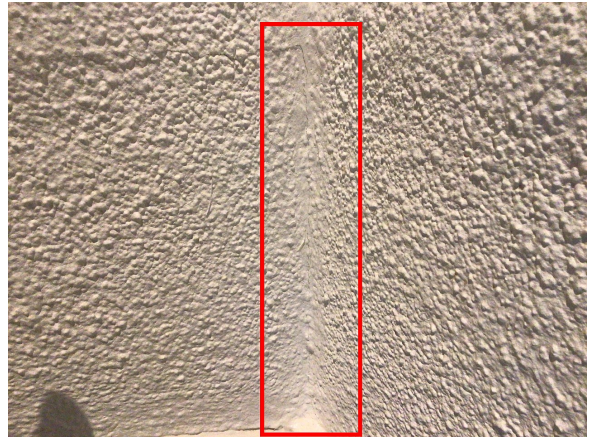
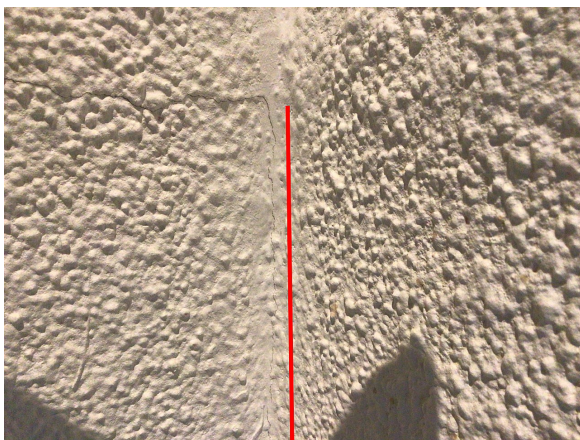
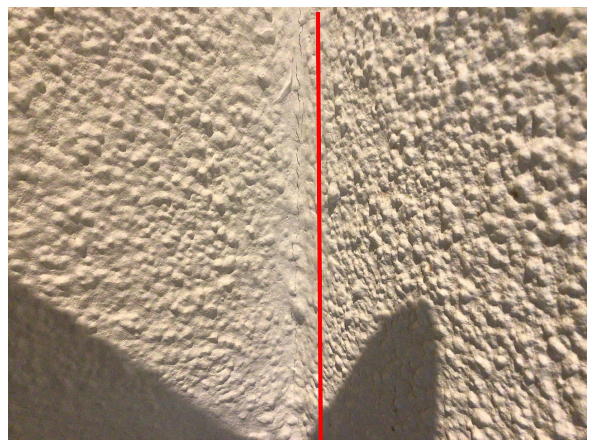
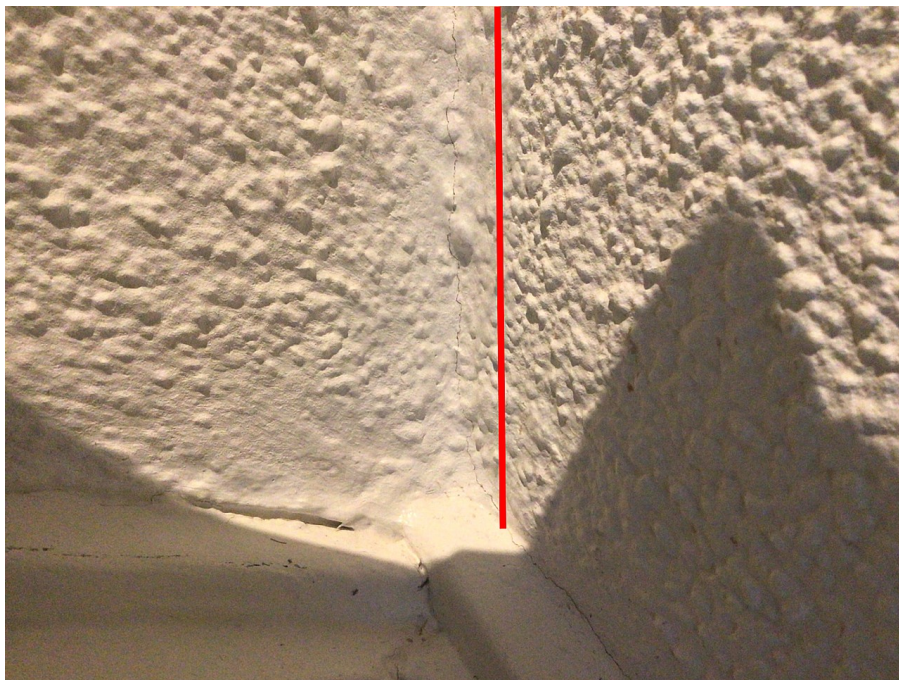
## Schade 4

Soort schade	Scheur
Schadeomschrijving	Er is een enkelvoudige, verticale scheur zichtbaar in de wand in het oppervlak. De scheur zit in de aansluiting van de wanden. De scheur heeft een breedte minder dan 1 mm en een totale lengte van 0,4 m1 en het schadeherstel oppervlak is 4,4 m2.

Is de schade veroorzaakt en/of verergerd door mijnbouw?	Nee
<p>Toelichting:</p> <p>De schade is, gelet op zijn uiterlijke kenmerken, veroorzaakt door thermische werking.</p> <p>De verticale scheur in de aansluiting van de haaks op elkaar staande steenachtige wanden, beide afgewerkt met spack- en sauswerk, is ontstaan door het verschil in werking tussen de beide wanden. Werking (het krimpen en uitzetten van materialen) ontstaat onder invloed van wisselingen in temperatuur en (lucht)vochtigheid. Alle toegepaste bouwmaterialen moeten voldoende bewegingsvrijheid hebben om de benodigde lengteverandering te kunnen ondergaan. Deze aansluiting is dichtgemaakt met spack- en sauswerk, waardoor er onvoldoende bewegingsvrijheid is voor de bouwmaterialen en scheurvorming ontstaat.</p> <p>Er bestaat dus evident en aantoonbaar een autonome oorzaak voor de schade. Verder is het gelet op de ter plaatse opgetreden trillingssnelheden, uiterst onwaarschijnlijk dat trillingen door aardbevingen van invloed zijn geweest op de waargenomen schade of de kosten van herstel. Het bewijsvermoeden is daarmee weerlegd. Meer uitleg vindt u in paragraaf 2.1 en hoofdstuk 4 van dit adviesrapport.</p>

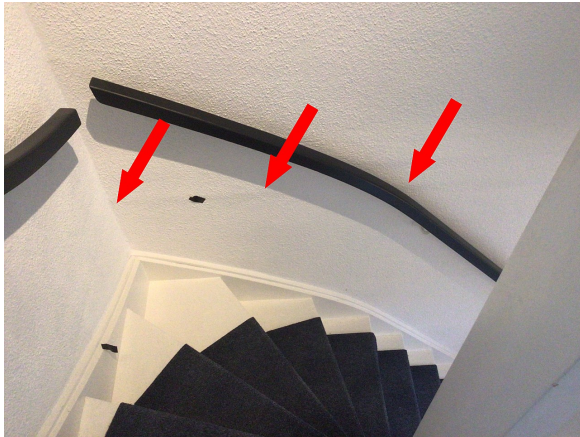
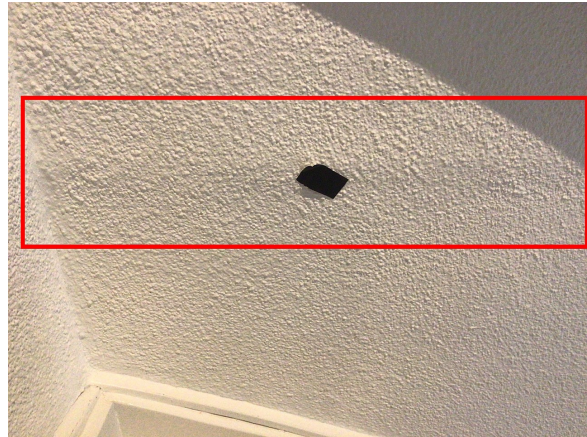
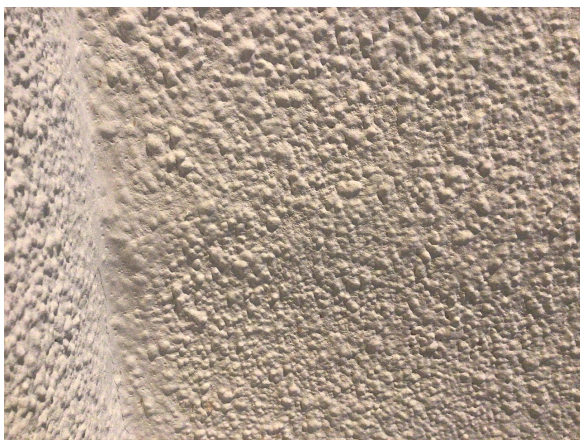
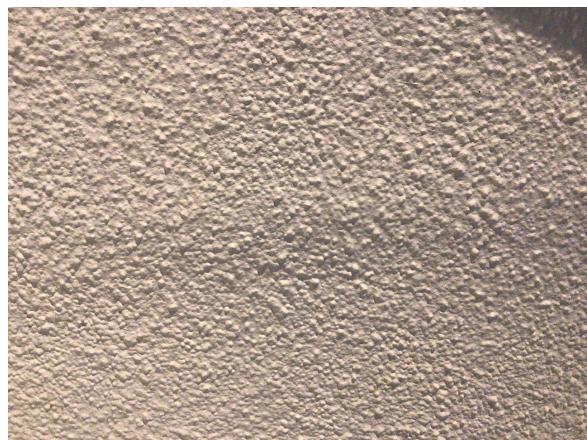
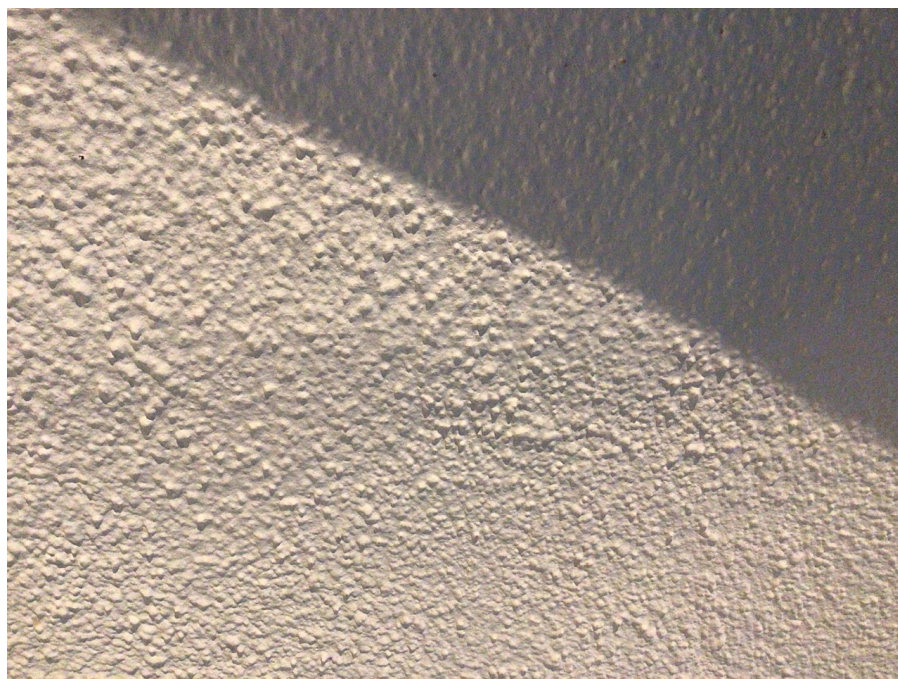
## Schade 5

Soort schade	Anders
Schadeomschrijving	Er is een oneffenheid zichtbaar in het midden van de wand. Het herstelloppervlak is 13 m2.

Is de schade veroorzaakt en/of verergerd door mijnbouw?	Nee
Toelichting:	Er is geen schade zichtbaar, enkel een aftekening in de steenachtige wand, afgewerkt met spack- en sauswerk. Dit betekent dat het bewijsvermoeden niet van toepassing is op deze schade én dat geen causaal verband kan worden aangenomen.

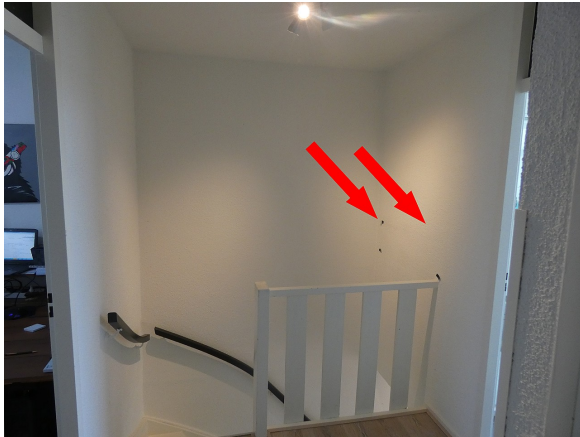
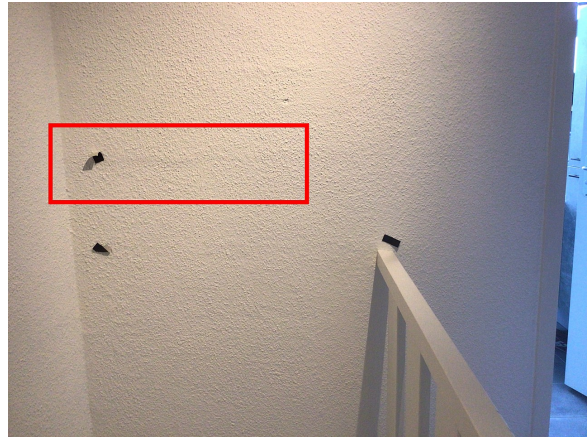
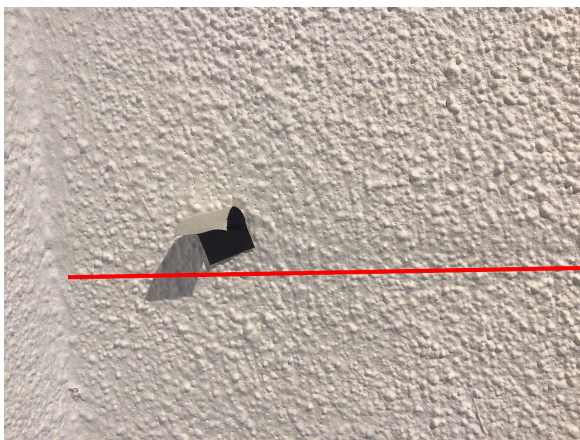
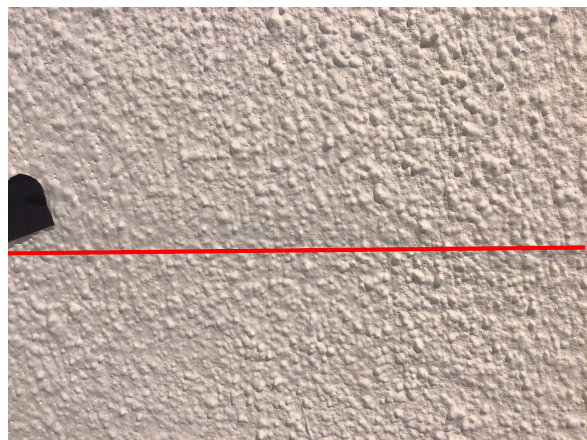
## Schade 6

Soort schade	Scheur
Schadeomschrijving	Er is een enkelvoudige, horizontale scheur zichtbaar in de wand in het oppervlak. De scheur heeft een breedte minder dan 1 mm en een totale lengte van 0,6 m1 en het schadeherstel oppervlak is 3,4 m2.

Is de schade veroorzaakt en/of verergerd door mijnbouw?	Ja
Toelichting:	Het ontstaan van deze schade kan niet (in volle omvang of met voldoende zekerheid) worden verklaard. Het bewijsvermoeden is niet weerlegd.

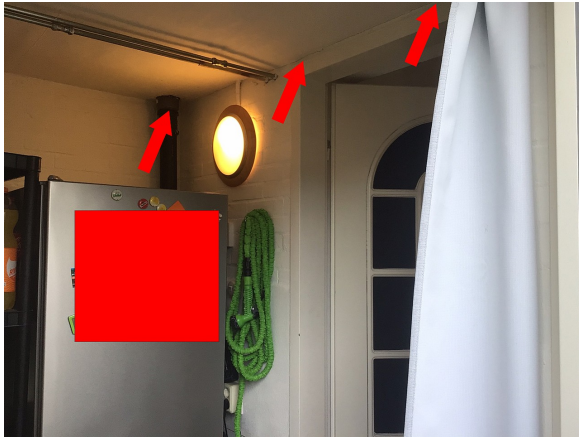
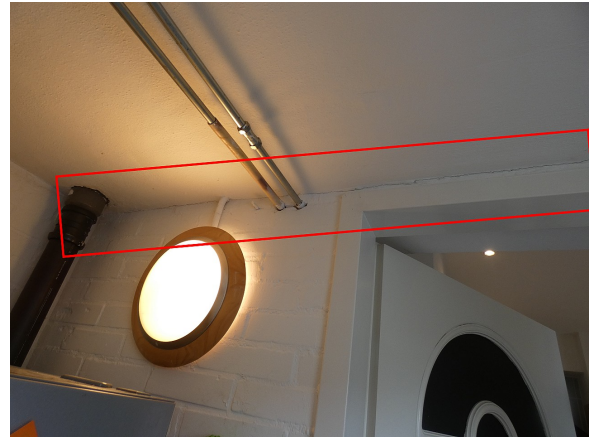
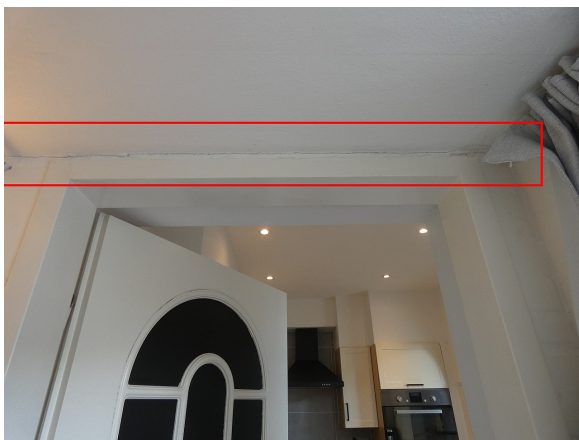
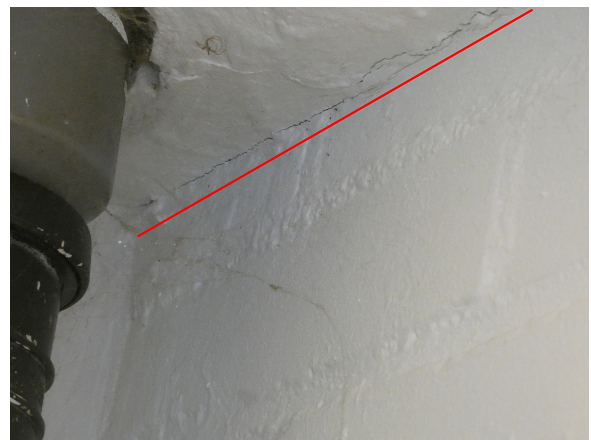
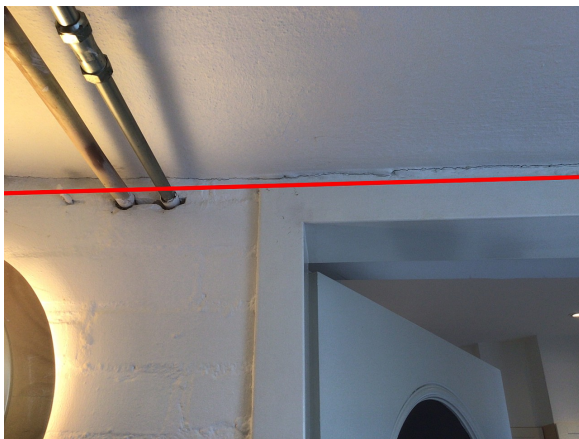
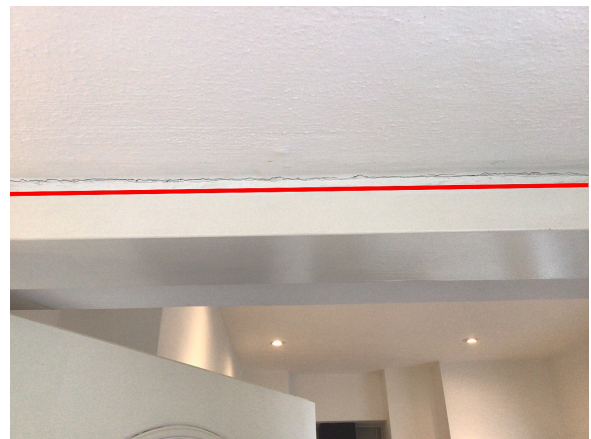
## Schade 8

Is de schade veroorzaakt en/of verergerd door mijnbouw?	Nee
Toelichting:	<p>De schade is, gelet op zijn uiterlijke kenmerken, veroorzaakt door thermische werking.</p> <p>De horizontale scheur in en naast de aansluiting van de haaks op elkaar aangesloten steenachtige wand, afgewerkt met sauswerk en het plafond bestaande uit regelwerk met plaatmateriaal, afgewerkt met stucwerk en structuursaus, is ontstaan door het verschil in werking tussen de wand en het plafond. Werking (het krimpen en uitzetten van materialen) ontstaat onder invloed van wisselingen in temperatuur en (lucht)vochtigheid. Alle toegepaste bouwmaterialen moeten voldoende bewegingsvrijheid hebben om de benodigde lengteverandering te kunnen ondergaan. Deze aansluiting is dichtgemaakt met stucwerk en structuursaus, waardoor er onvoldoende bewegingsvrijheid is voor de bouwmaterialen en scheurvorming ontstaat.</p> <p>Er bestaat dus evident en aantoonbaar een autonome oorzaak voor de schade. Verder is het gelet op de ter plaatse opgetreden trillingssnelheden, uiterst onwaarschijnlijk dat trillingen door aardbevingen van invloed zijn geweest op de waargenomen schade of de kosten van herstel. Het bewijsvermoeden is daarmee weerlegd. Meer uitleg vindt u in paragraaf 2.1 en hoofdstuk 4 van dit adviesrapport.</p>

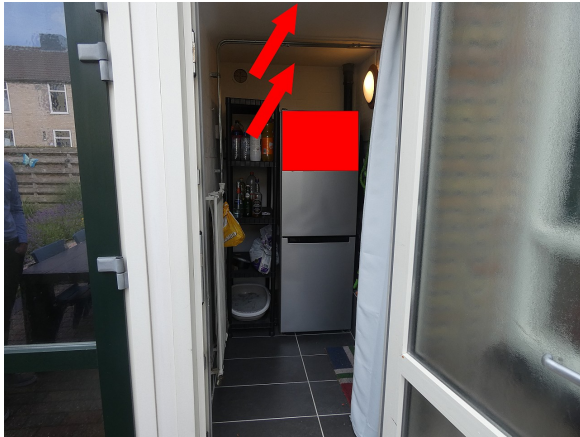
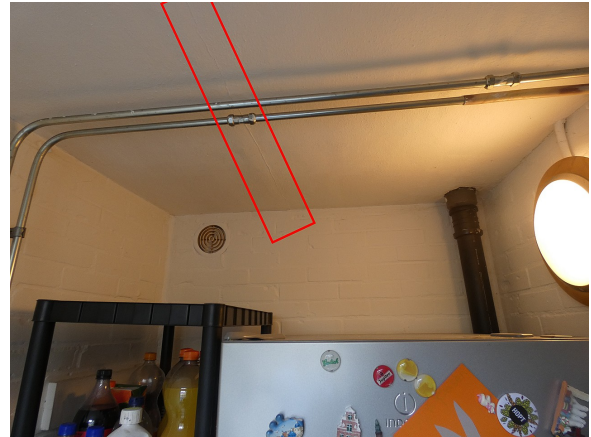
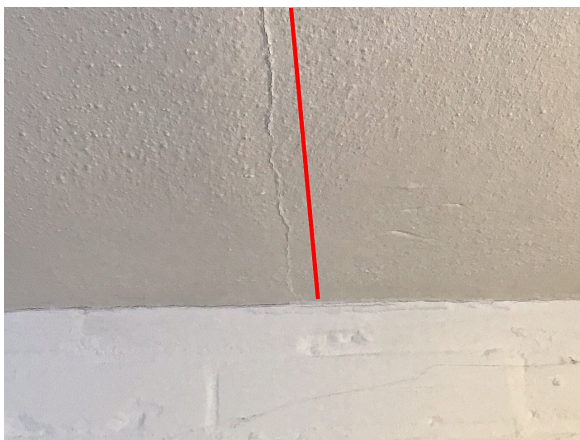
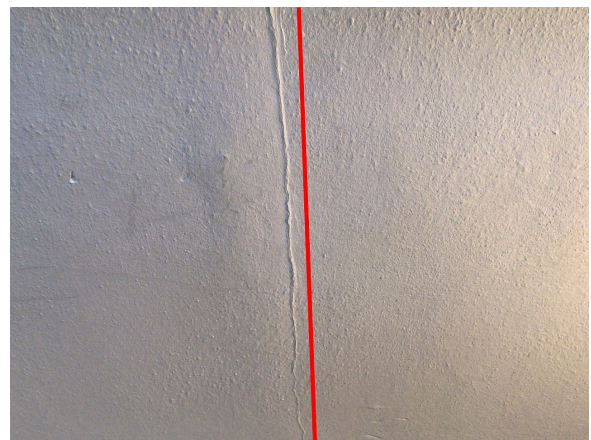
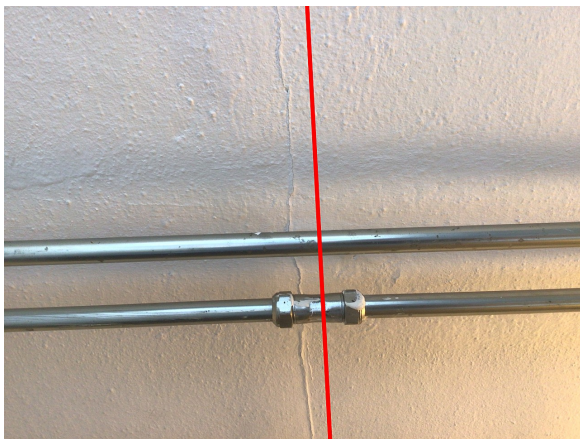
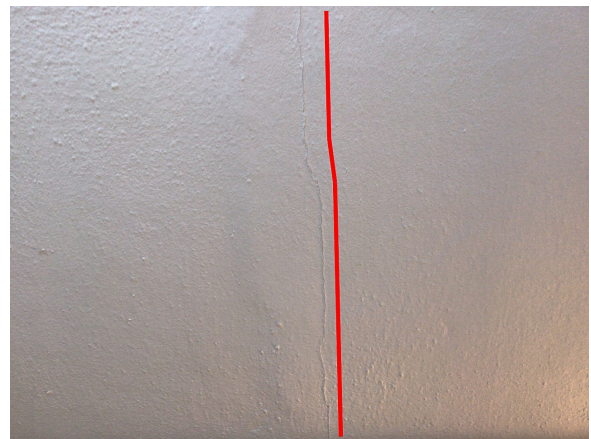
## Schade 9

Is de schade eerder behandeld	Ja
Dossiernummer	AS00260419
Schadenummer	11
Paginnummer	27
Is de schade na de vorige melding(en) hersteld?	Nee
Wat is de status van de schade t.o.v. de vorige melding(en)?	Identiek, er is geen verschil waarneembaar
Omschrijving	Het gaat om schade waarover de TCMG of het IMG eerder een besluit heeft genomen. De schade is niet verergerd ten opzichte van hoe de schade was ten tijde van de vorige opname. Dat betekent dat wordt uitgegaan van het besluit dat destijds over de schade is genomen en dat deze schade in het kader van deze nieuwe aanvraag om schadevergoeding niet opnieuw zal worden beoordeeld.

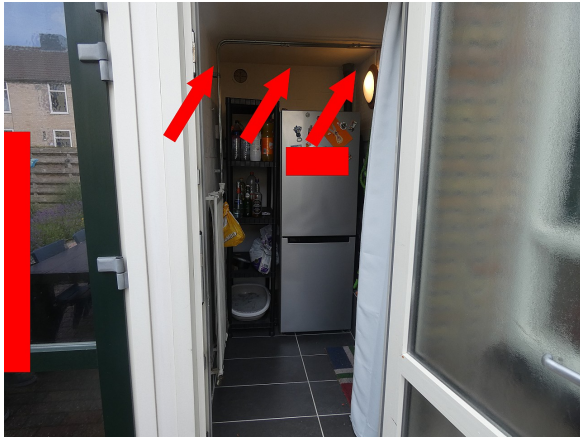
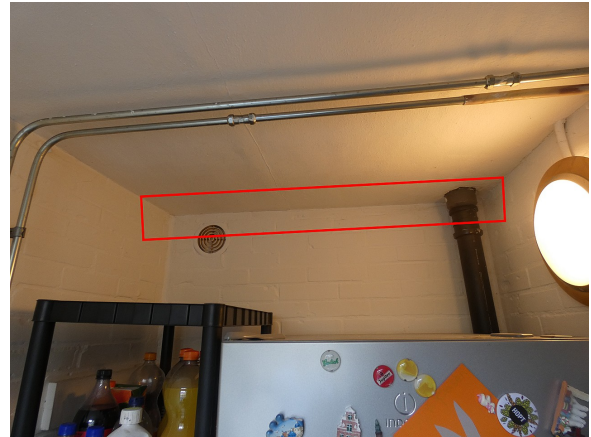
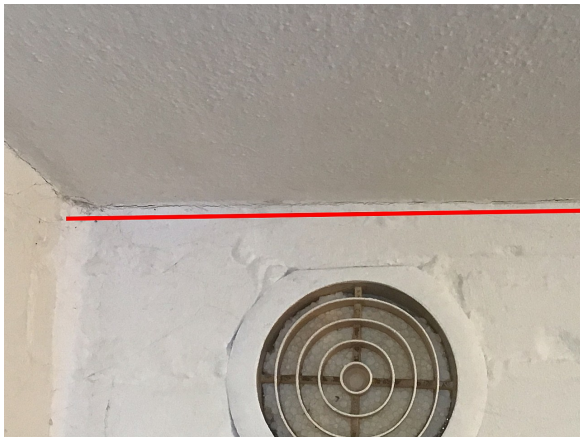
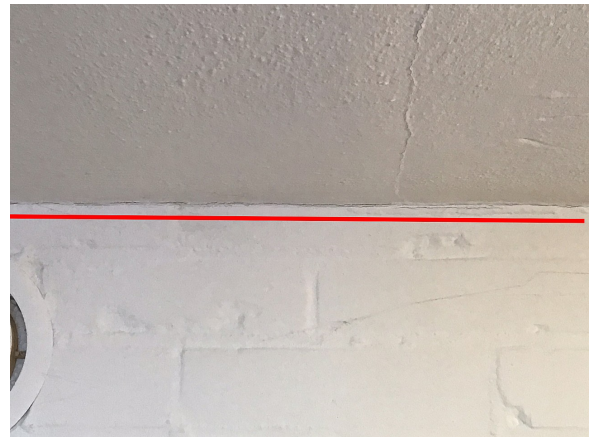
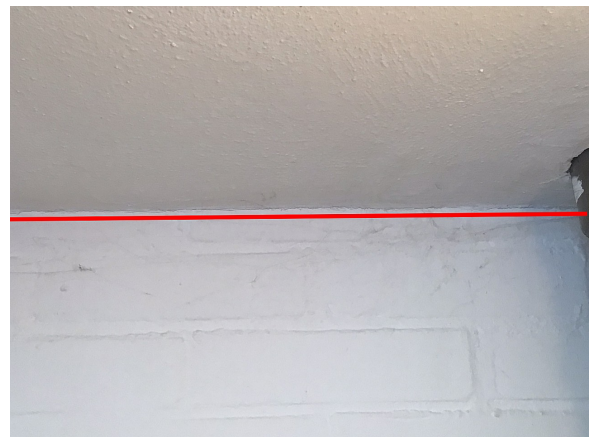
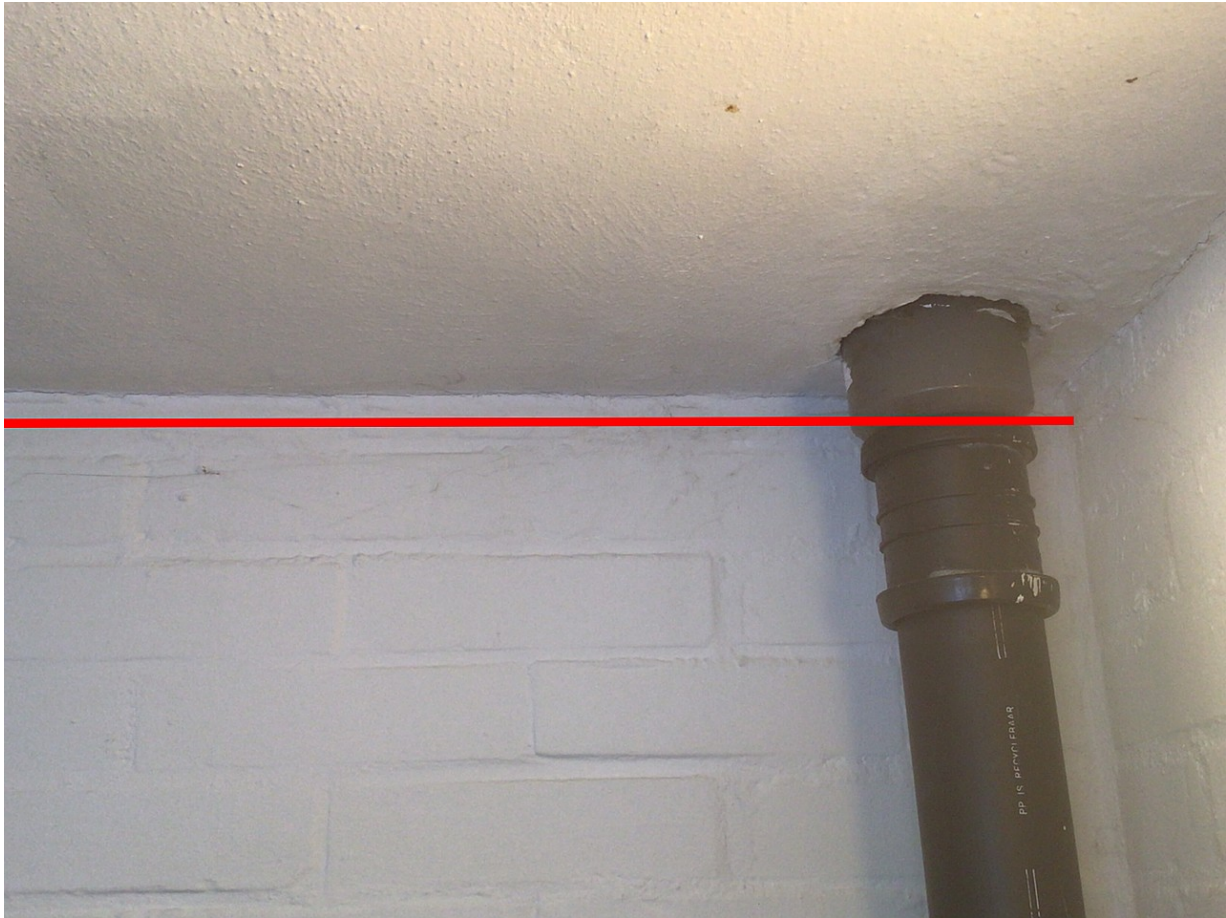
## Schade 10

Is de schade veroorzaakt en/of verergerd door mijnbouw?	Nee
<p>Toelichting:</p> <p>De schade is, gelet op zijn uiterlijke kenmerken, veroorzaakt door thermische werking.</p> <p>De horizontale scheur in de aansluiting van de haaks op elkaar aangesloten steenachtige wand, afgewerkt met sauskwerk en het plafond bestaande uit regelwerk met plaatmateriaal, afgewerkt met stucwerk en structuursaus, is ontstaan door het verschil in werking tussen de wand en het plafond. Werking (het krimpen en uitzetten van materialen) ontstaat onder invloed van wisselingen in temperatuur en (lucht)vochtigheid. Alle toegepaste bouwmaterialen moeten voldoende bewegingsvrijheid hebben om de benodigde lengteverandering te kunnen ondergaan. Deze aansluiting is dichtgemaakt met stucwerk en structuursaus, waardoor er onvoldoende bewegingsvrijheid is voor de bouwmaterialen en scheurvorming ontstaat.</p> <p>Er bestaat dus evident en aantoonbaar een autonome oorzaak voor de schade. Verder is het gelet op de ter plaatse opgetreden trillingssnelheden, uiterst onwaarschijnlijk dat trillingen door aardbevingen van invloed zijn geweest op de waargenomen schade of de kosten van herstel. Het bewijsvermoeden is daarmee weerlegd. Meer uitleg vindt u in paragraaf 2.1 en hoofdstuk 4 van dit adviesrapport.</p>

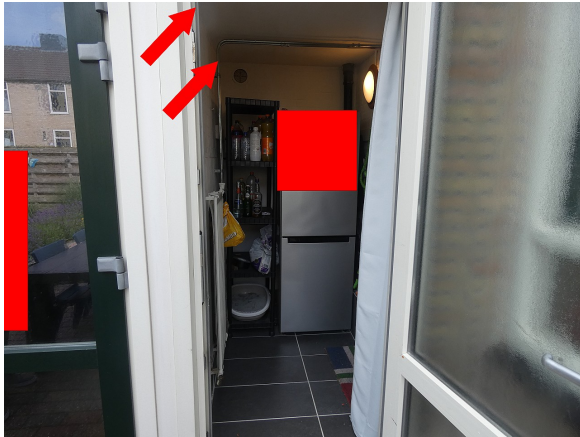
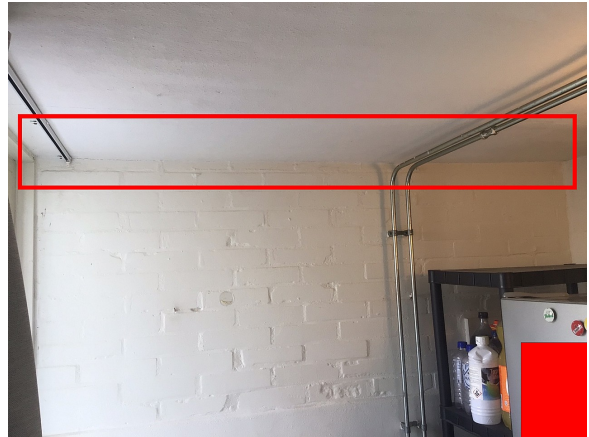
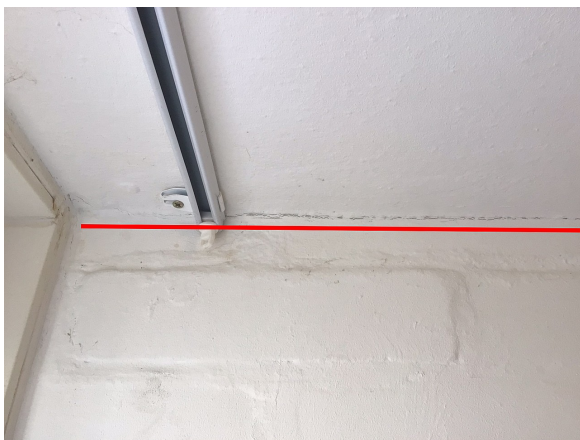
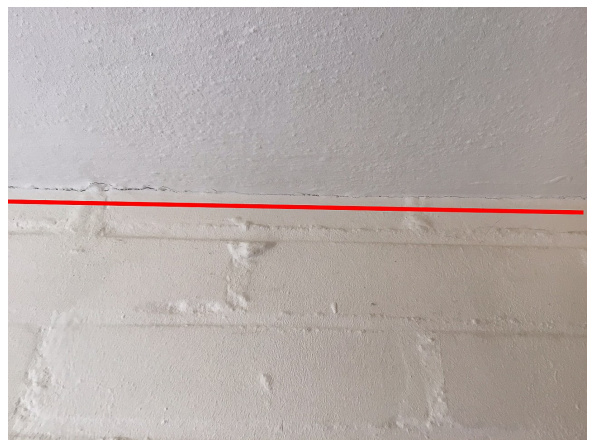
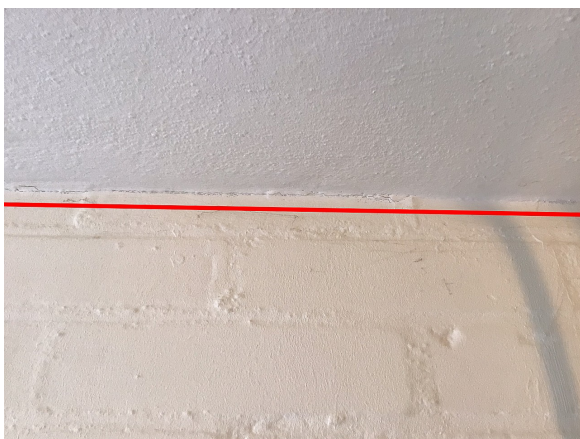
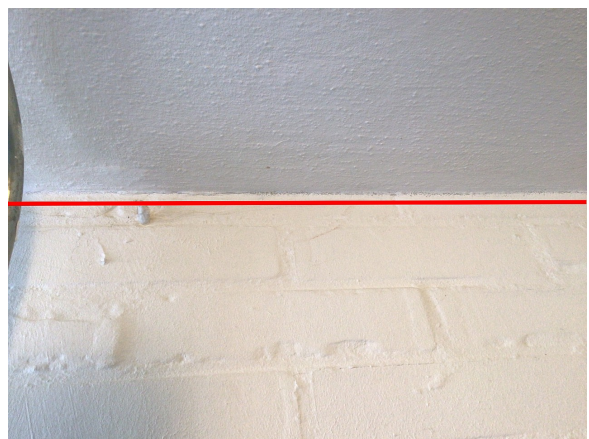
## Schade 11

Is de schade veroorzaakt en/of verergerd door mijnbouw?	Nee
<p>Toelichting:</p> <p>De schade is, gelet op zijn uiterlijke kenmerken, veroorzaakt door thermische werking.</p> <p>De horizontale scheur in de aansluiting van de haaks op elkaar aangesloten steenachtige wand, afgewerkt met sauskwerk en het plafond bestaande uit regelwerk met plaatmateriaal, afgewerkt met stucwerk en structuursaus, is ontstaan door het verschil in werking tussen de wand en het plafond. Werking (het krimpen en uitzetten van materialen) ontstaat onder invloed van wisselingen in temperatuur en (lucht)vochtigheid. Alle toegepaste bouwmaterialen moeten voldoende bewegingsvrijheid hebben om de benodigde lengteverandering te kunnen ondergaan. Deze aansluiting is dichtgemaakt met stucwerk en structuursaus, waardoor er onvoldoende bewegingsvrijheid is voor de bouwmaterialen en scheurvorming ontstaat.</p> <p>Er bestaat dus evident en aantoonbaar een autonome oorzaak voor de schade. Verder is het gelet op de ter plaatse opgetreden trillingssnelheden, uiterst onwaarschijnlijk dat trillingen door aardbevingen van invloed zijn geweest op de waargenomen schade of de kosten van herstel. Het bewijsvermoeden is daarmee weerlegd. Meer uitleg vindt u in paragraaf 2.1 en hoofdstuk 4 van dit adviesrapport.</p>
