# ADVIESRAPPORT

Opgesteld door Henk Profijt van CED

<b>Aanvrager</b>	L.M. Scheers
<b>Zaaknummer</b>	S-361034
<b>Datum inspectie</b>	24-05-2022
<b>Datum rapport</b>	07-06-2022

Naam aanvrager:	L.M. Scheers
Adres:	Zilvermeer 32 9735BB Groningen

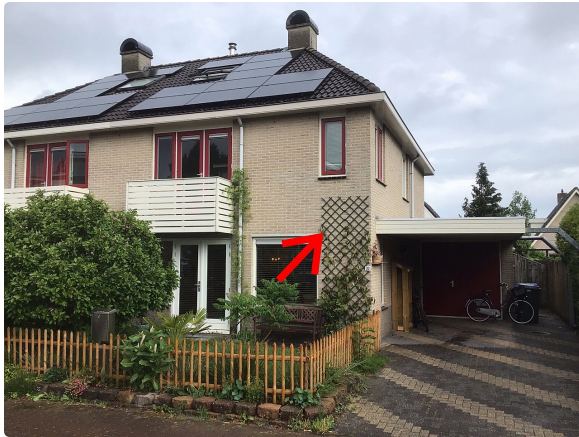
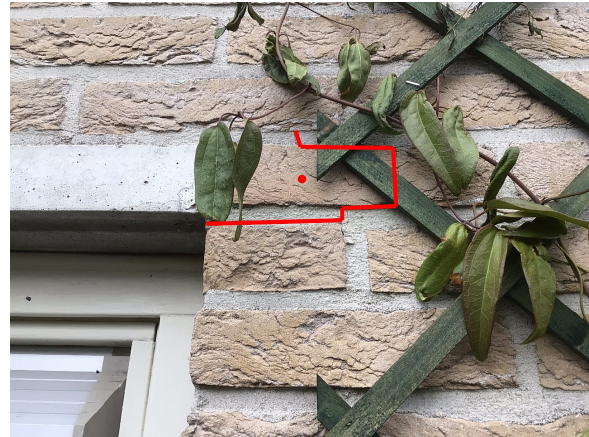
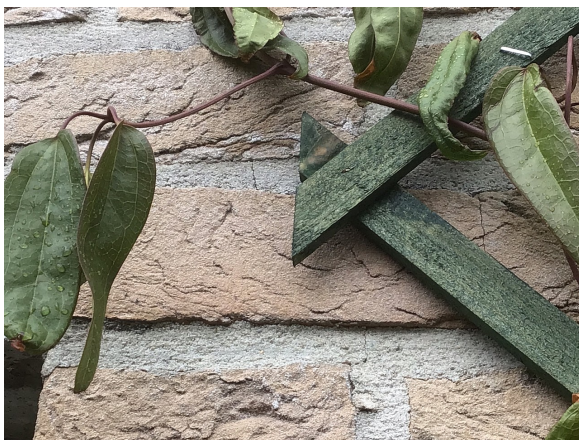
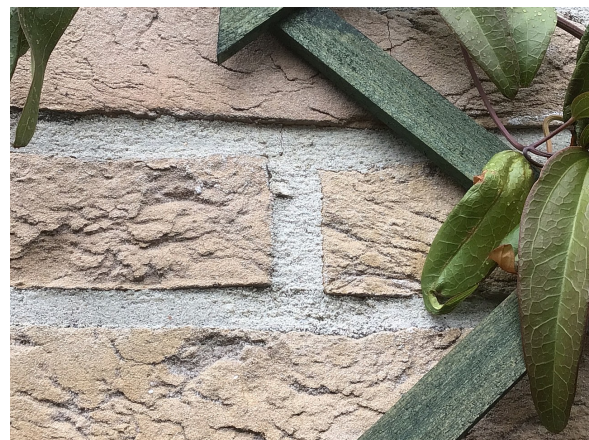
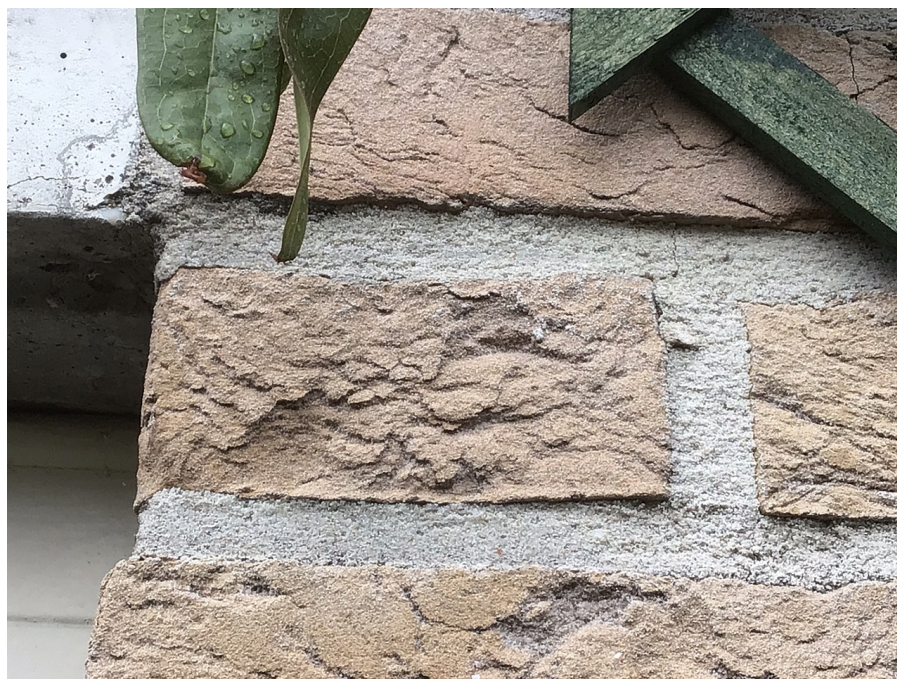
### Schade 1

Locatie	Buitenkant gebouw
Bouwdeel	Gevel 1
Materiaal:	Metselwerk
Afwerking:	Standaard voegwerk
Datum ontstaan schade	Onbekend

Soort schade	Scheur
Schadeomschrijving	Er is een enkelvoudige, horizontale en verticale scheur zichtbaar die begint bij de latei en eindigt in het oppervlak. De scheur heeft een breedte tussen de 1 mm en 3 mm en een totale lengte van 0,3 m. De scheur loopt door 1 steen.

Is de schade veroorzaakt en/of verergerd door mijnbouw?	Ja
Toelichting:	Gelet op de aard en de omvang van de schade, en de ter plaatse opgetreden trillingssnelheden, is het mogelijk dat de schade is ontstaan of verergerd door de trillingen als gevolg van aardbevingen. Het bewijsvermoeden is niet weerlegd. Meer uitleg vindt u in paragraaf 2.1 en hoofdstuk 4 van dit adviesrapport.

Reparatie	Aantal	Eenheid	Excl.	Incl.	BTW %
rolsteiger incl. huur en transport	4,0	m2	€ 135,15	€ 163,54	21
nieuw voegwerk, 2 componentenmortel (incl. uitslijpen / kappen en herstel gescheurde stenen met pasta)	0,2	m2	€ 72,67	€ 87,93	21
plaatselijk stenen vervangen incl. voegwerk	1,0	st	€ 92,52	€ 111,95	21
<b>Subtotaal</b>			<b>€ 300,34</b>	<b>€ 363,41</b>

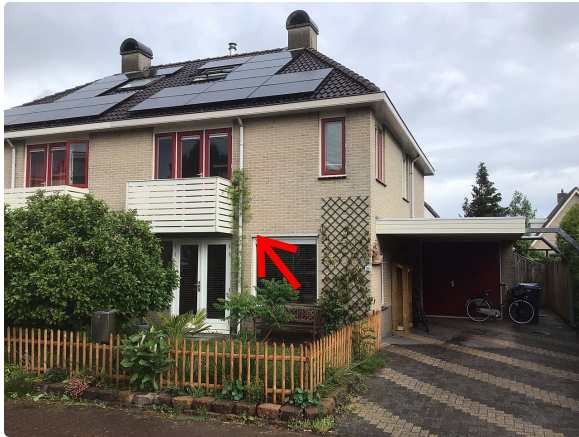
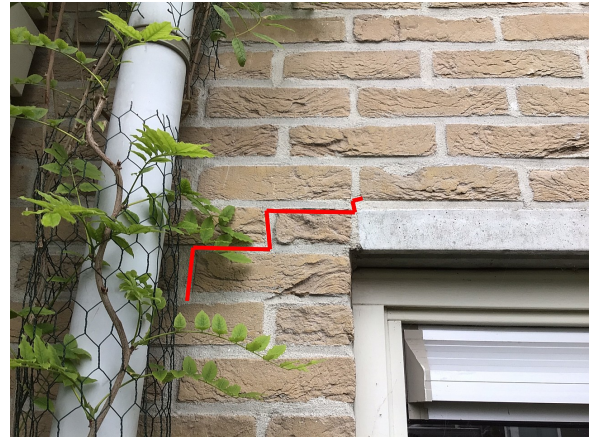
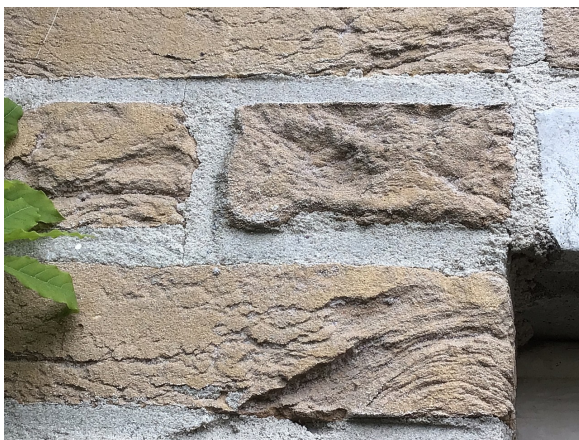
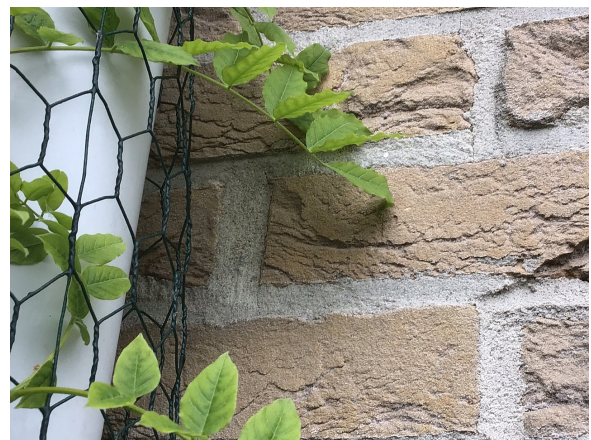
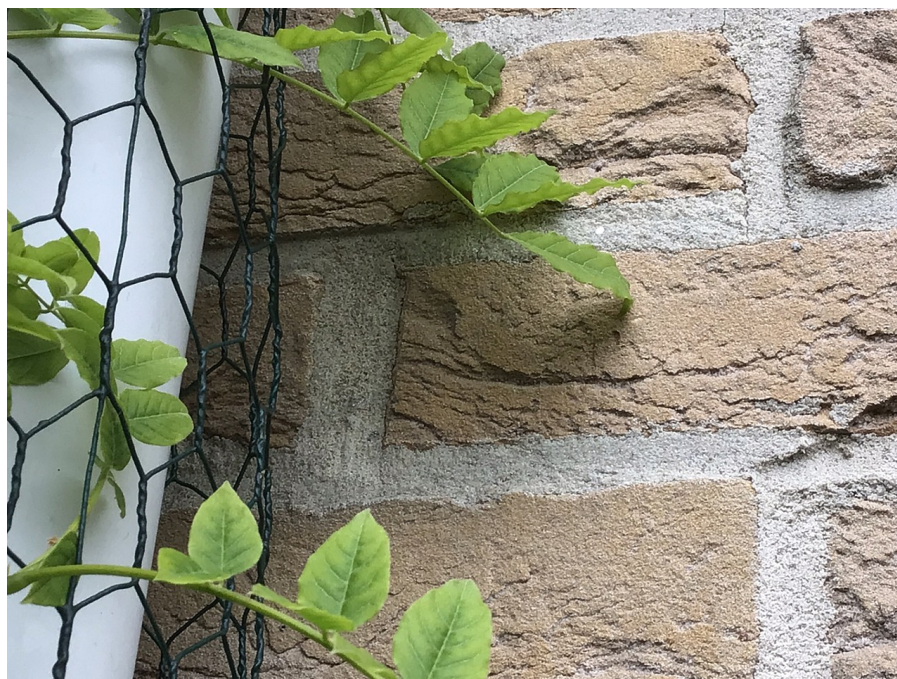
## Schade 2

Locatie	Buitenkant gebouw
Bouwdeel	Gevel 1
Materiaal:	Metselwerk
Afwerking:	Standaard voegwerk
Datum ontstaan schade	Onbekend

Soort schade	Scheur
Schadeomschrijving	Er is een enkelvoudige, getrapte, horizontale en verticale scheur zichtbaar die begint bij de latei en eindigt in het oppervlak. De scheur heeft een breedte tussen de 1 mm en 3 mm en een totale lengte van 0,4 m1.

Is de schade veroorzaakt en/of verergerd door mijnbouw?	Ja
Toelichting:	Gelet op de aard en de omvang van de schade, en de ter plaatse opgetreden trillingssnelheden, is het mogelijk dat de schade is ontstaan of verergerd door de trillingen als gevolg van aardbevingen. Het bewijsvermoeden is niet weerlegd. Meer uitleg vindt u in paragraaf 2.1 en hoofdstuk 4 van dit adviesrapport.

Reparatie	Aantal	Eenheid	Excl.	Incl.	BTW %
de- en hermonteren regenpijp aan gevel	5,6	m1	€ 98,95	€ 119,73	21
nieuw voegwerk, 2 componentenmortel (incl. uitslijpen / kappen en herstel gescheurde stenen met pasta)	0,2	m2	€ 72,67	€ 87,93	21
<b>Subtotaal</b>			<b>€ 171,62</b>	<b>€ 207,66</b>

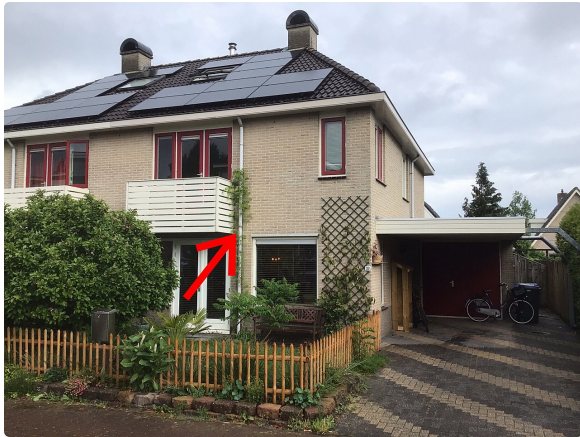
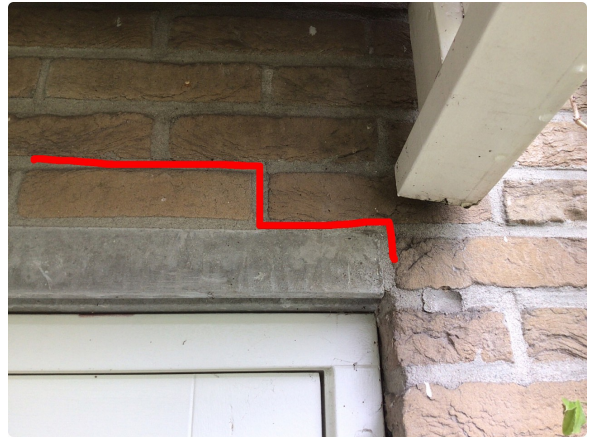
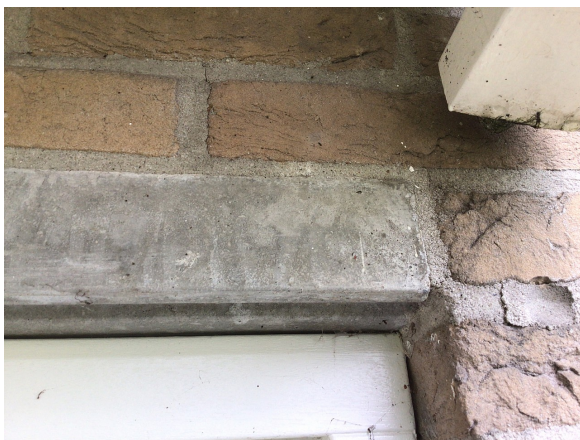
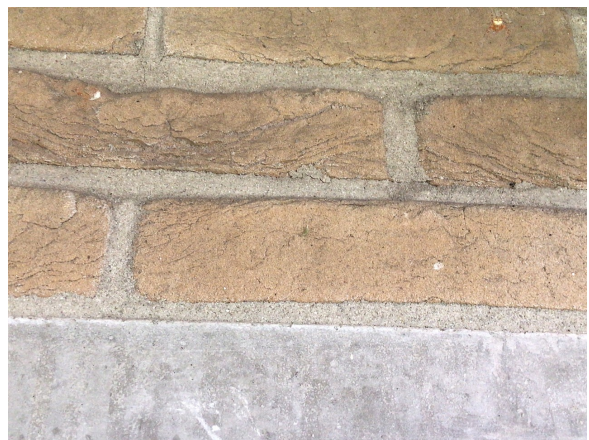
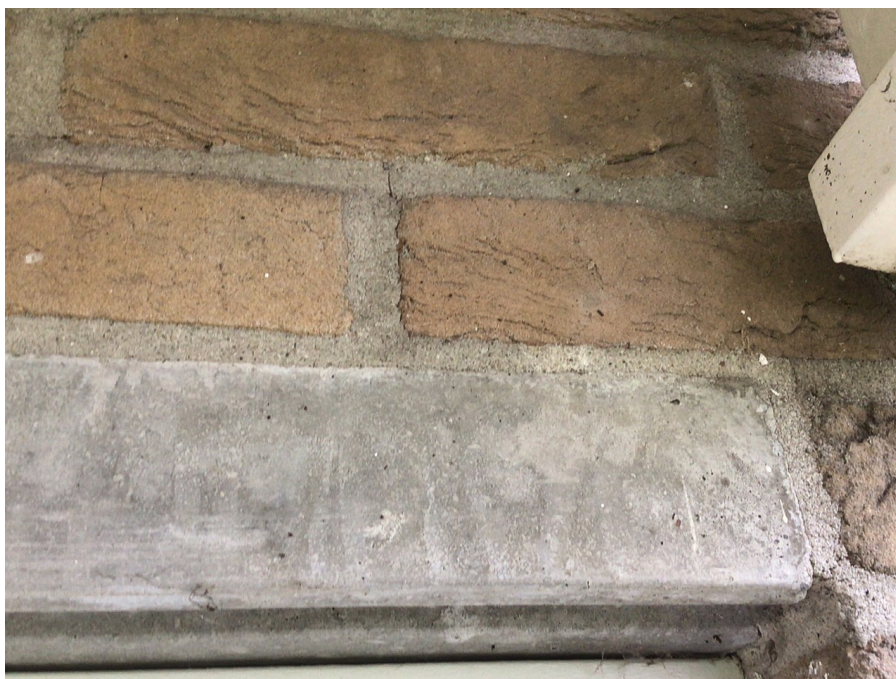
## Schade 3

Locatie	Buitenkant gebouw
Bouwdeel	Gevel 1
Materiaal:	Metselwerk
Afwerking:	Standaard voegwerk
Datum ontstaan schade	Onbekend

Soort schade	Scheur
Schadeomschrijving	Er is een enkelvoudige, getrapte, horizontale en verticale scheur zichtbaar die begint bij de latei en eindigt in het oppervlak. De scheur heeft een breedte tussen de 1 mm en 3 mm en een totale lengte van 0,4 m1.

Is de schade veroorzaakt en/of verergerd door mijnbouw?	Ja
Toelichting:	Gelet op de aard en de omvang van de schade, en de ter plaatse opgetreden trillingssnelheden, is het mogelijk dat de schade is ontstaan of verergerd door de trillingen als gevolg van aardbevingen. Het bewijsvermoeden is niet weerlegd. Meer uitleg vindt u in paragraaf 2.1 en hoofdstuk 4 van dit adviesrapport.

Reparatie	Aantal	Eenheid	Excl.	Incl.	BTW %
nieuw voegwerk, 2 componentenmortel (incl. uitslijpen / kappen en herstel gescheurde stenen met pasta)	0,2	m2	€ 72,67	€ 87,93	21
<b>Subtotaal</b>			<b>€ 72,67</b>	<b>€ 87,93</b>

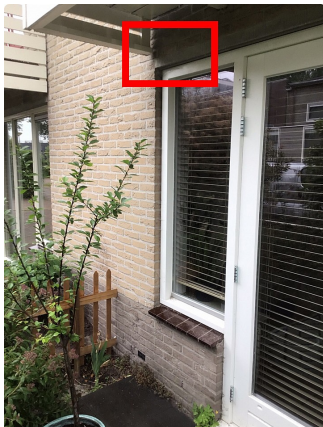
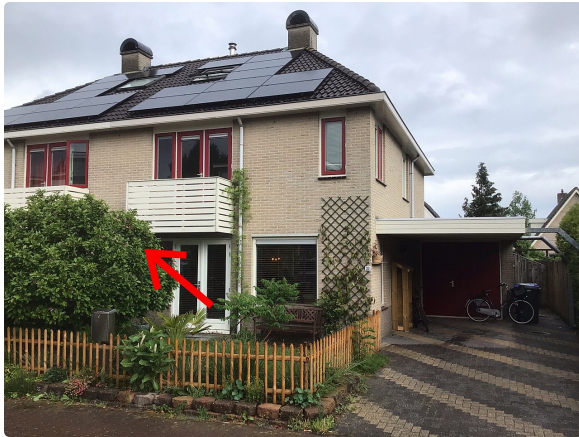
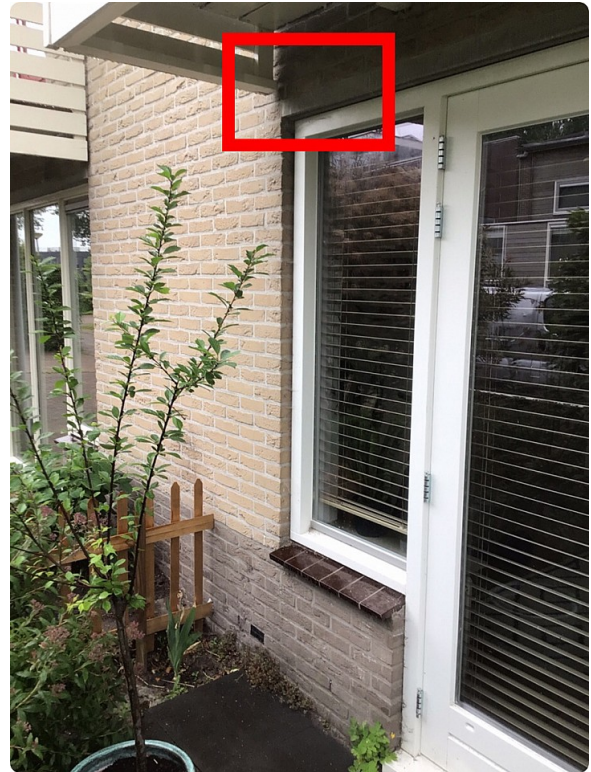
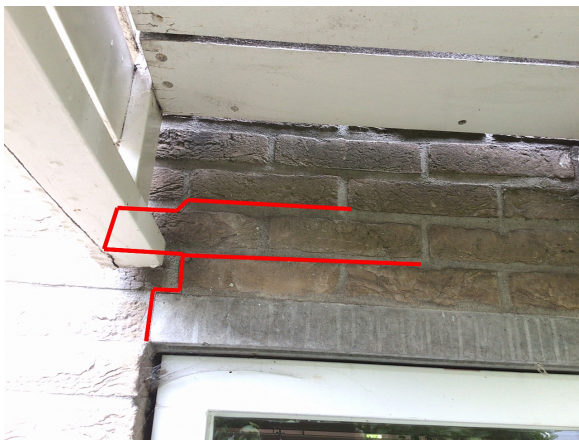
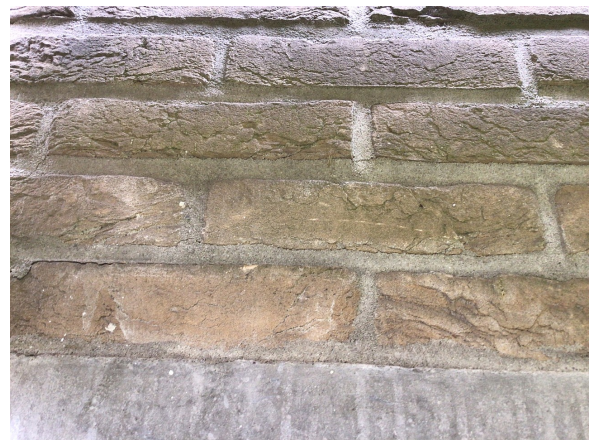
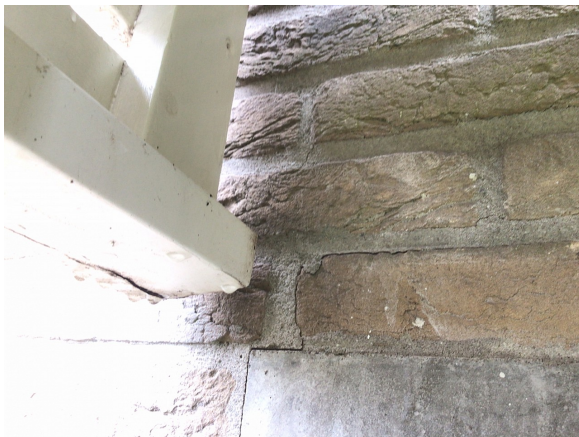
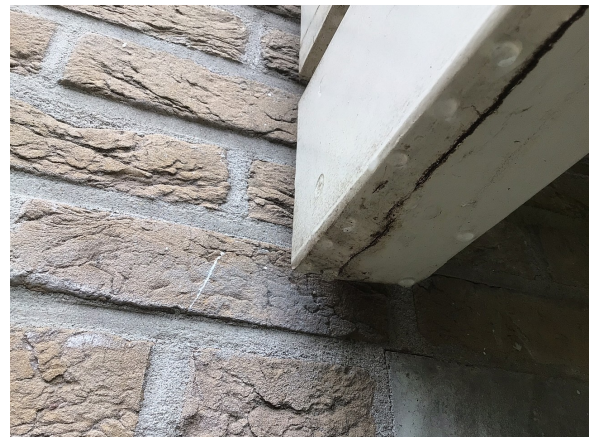
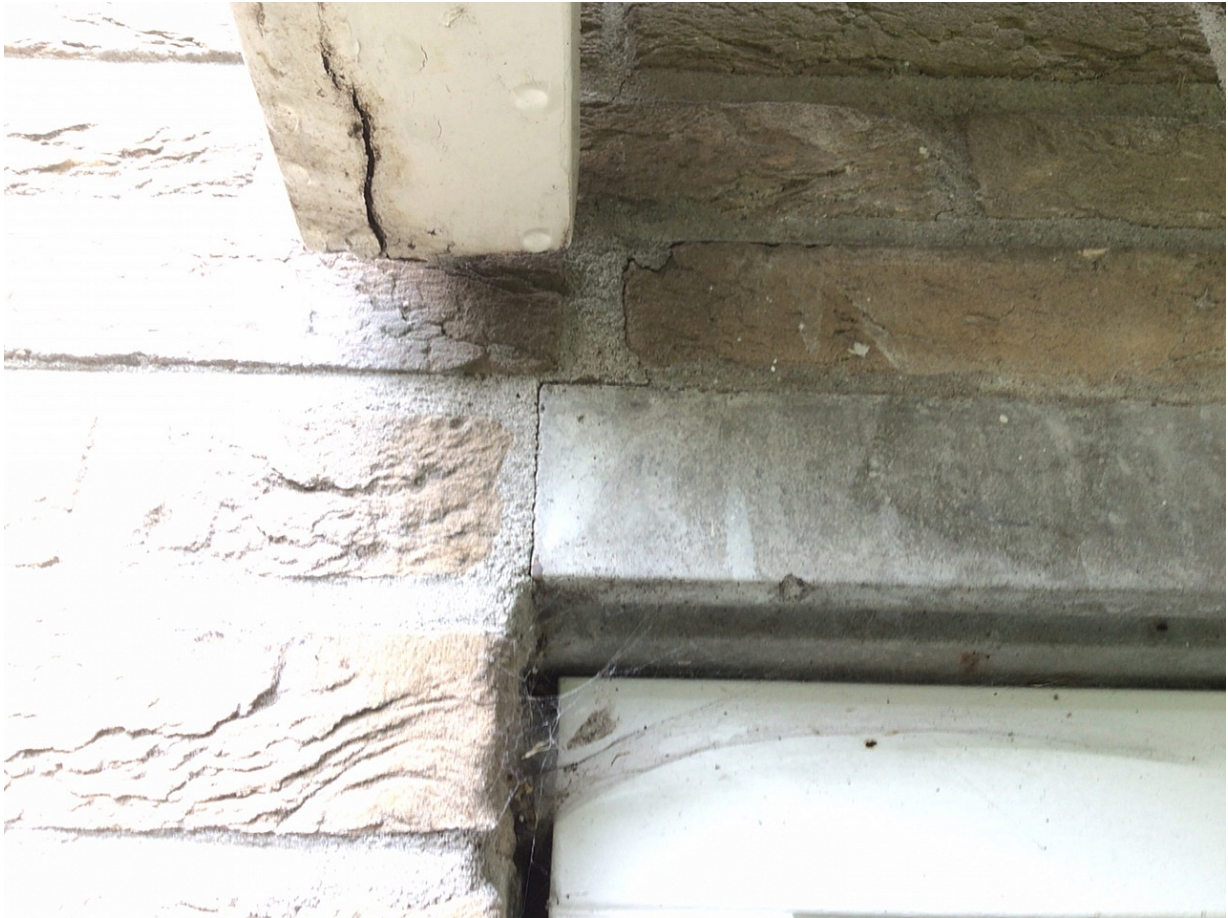
## Schade 4

Locatie	Buitenkant gebouw
Bouwdeel	Gevel 1
Materiaal:	Metselwerk
Afwerking:	Standaard voegwerk
Datum ontstaan schade	Onbekend

Soort schade	Scheur
Schadeomschrijving	Er is een meervoudige, getrapte, horizontale en verticale scheur zichtbaar die begint bij de latei en eindigt in het oppervlak. De scheur heeft een breedte tussen de 1 mm en 3 mm en een totale lengte van 0,9 m1.

Is de schade veroorzaakt en/of verergerd door mijnbouw?	Ja
Toelichting:	
Gelet op de aard en de omvang van de schade, en de ter plaatse opgetreden trillingssnelheden, is het mogelijk dat de schade is ontstaan of verergerd door de trillingen als gevolg van aardbevingen. Het bewijsvermoeden is niet weerlegd. Meer uitleg vindt u in paragraaf 2.1 en hoofdstuk 4 van dit adviesrapport.

Reparatie	Aantal	Eenheid	Excl.	Incl.	BTW %
nieuw voegwerk, 2 componentenmortel (incl. uitslijpen / kappen en herstel gescheurde stenen met pasta)	0,5	m2	€ 181,67	€ 219,82	21
<b>Subtotaal</b>			<b>€ 181,67</b>	<b>€ 219,82</b>

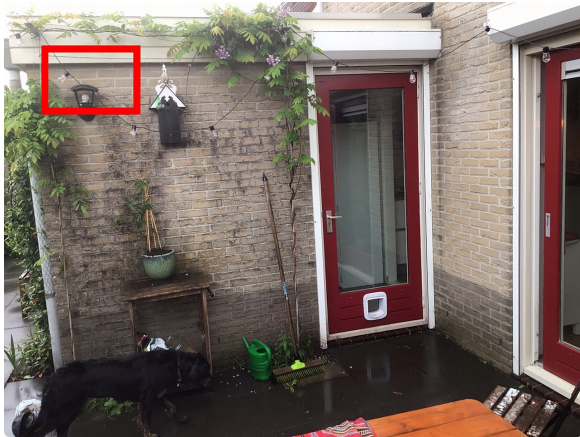
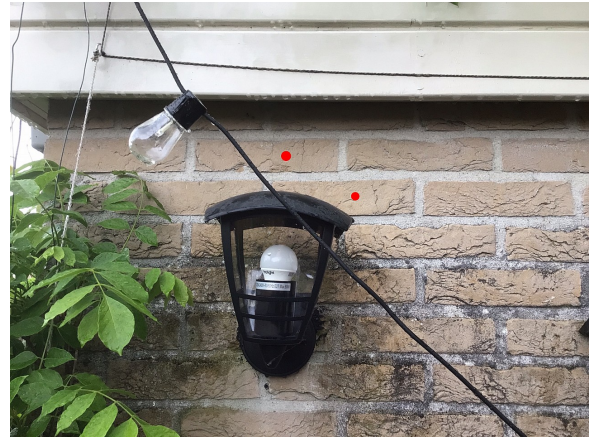
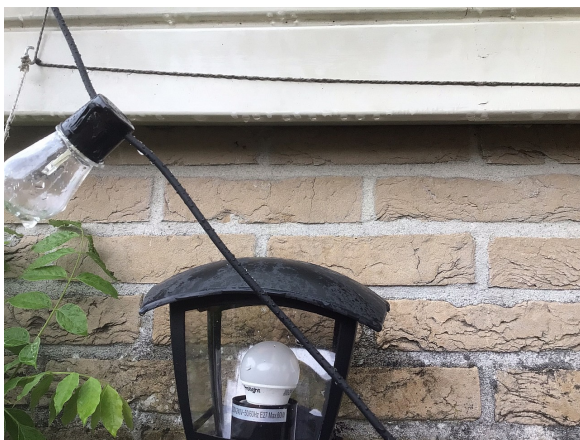
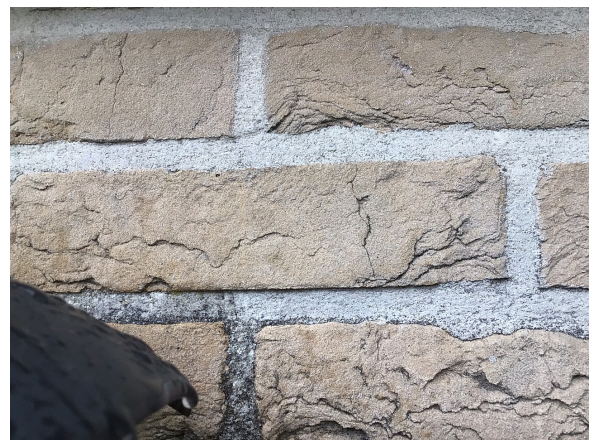
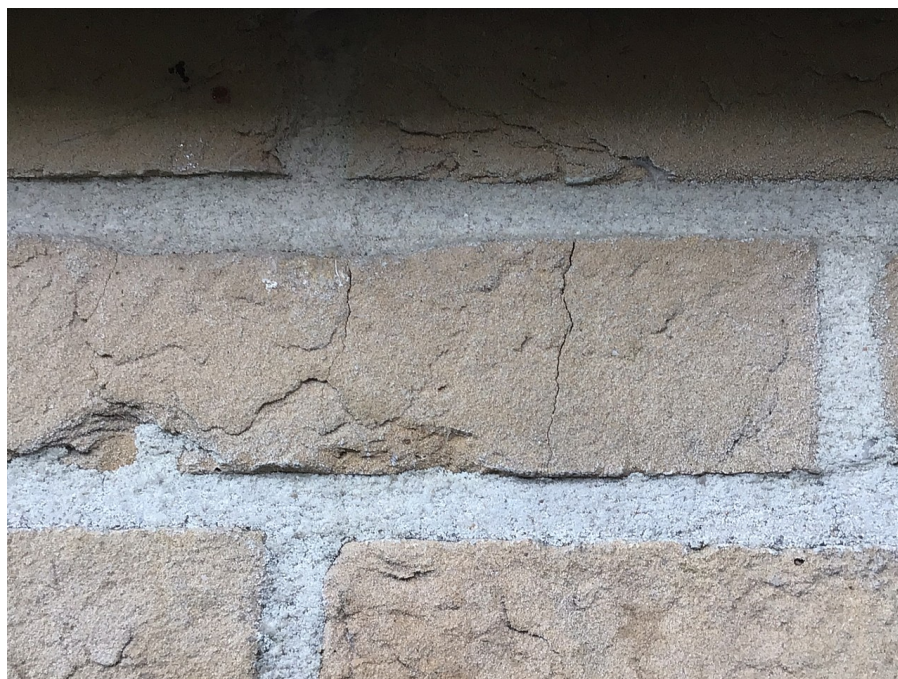
## Schade 5

Locatie	Buitenkant gebouw
Bouwdeel	Gevel 4
Materiaal:	Metselwerk
Afwerking:	Standaard voegwerk
Datum ontstaan schade	Onbekend

Soort schade	Bakscheuren
--------------	-------------

Is de schade veroorzaakt en/of verergerd door mijnbouw?	Nee
---	-----

Bakscheuren ontstaan tijdens het bakproces van de steen. De scheur toont zich als een oppervlakkige scheur, ze loopt niet 'door en door' door de steen. Een dergelijke schade kan naar haar aard niet zijn ontstaan of verergerd door de trillingen die optreden als gevolg van de aardbevingen door mijnbouwactiviteiten.

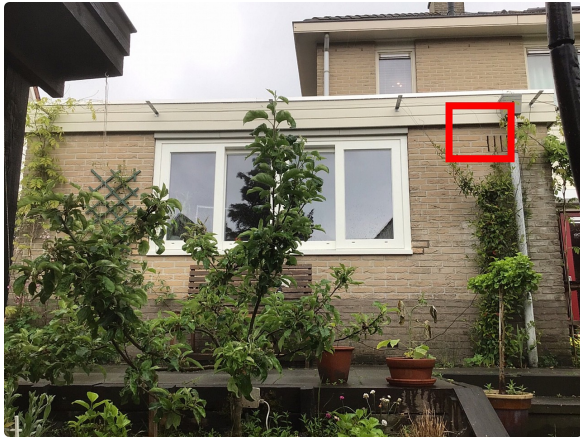
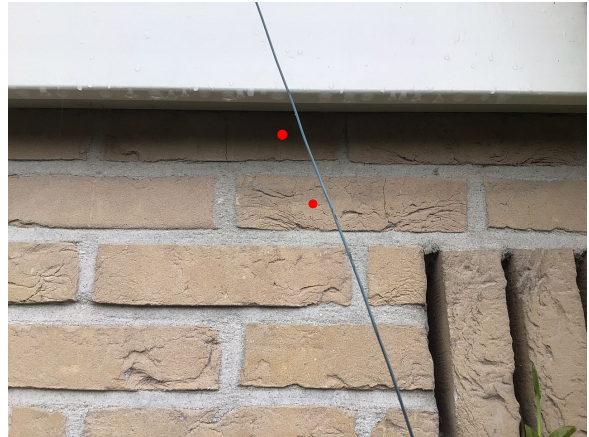
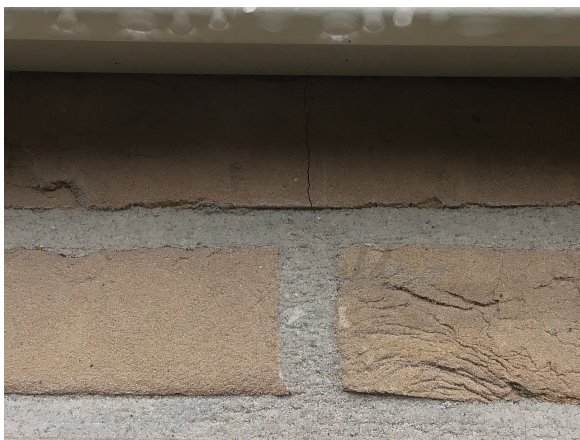
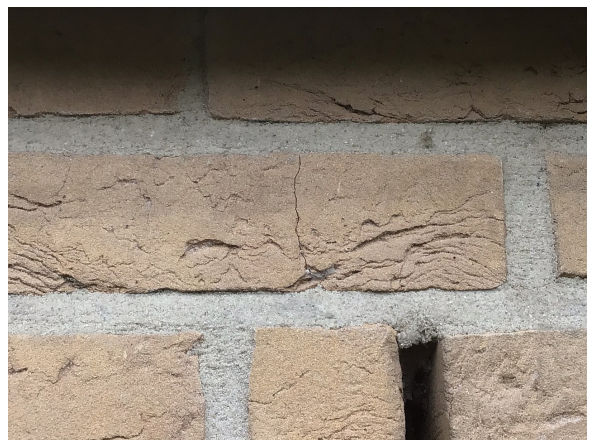
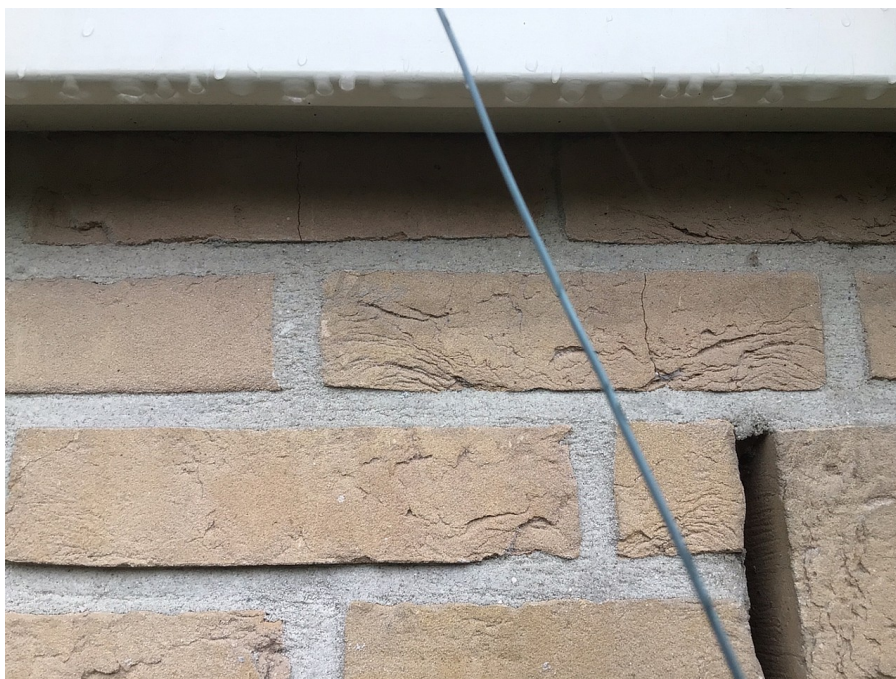
## Schade 6

Locatie	Buitenkant gebouw
Bouwdeel	Gevel 5
Materiaal:	Metselwerk
Afwerking:	Standaard voegwerk
Datum ontstaan schade	Onbekend

Soort schade	Bakscheuren
--------------	-------------

Is de schade veroorzaakt en/of verergerd door mijnbouw?	Nee
---	-----

Bakscheuren ontstaan tijdens het bakproces van de steen. De scheur toont zich als een oppervlakkige scheur, ze loopt niet 'door en door' door de steen. Een dergelijke schade kan naar haar aard niet zijn ontstaan of verergerd door de trillingen die optreden als gevolg van de aardbevingen door mijnbouwactiviteiten.

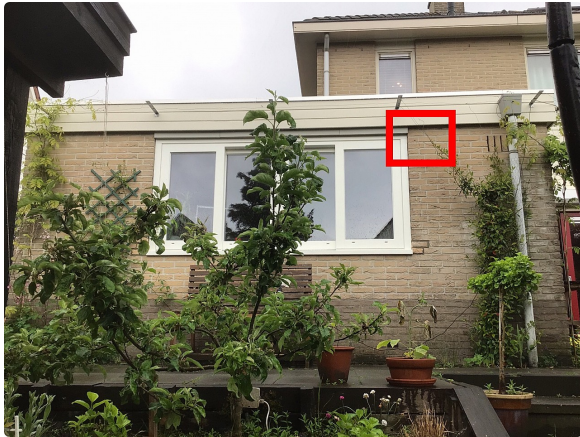
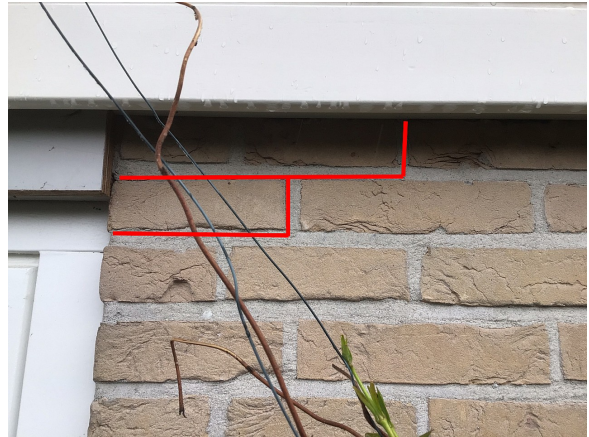
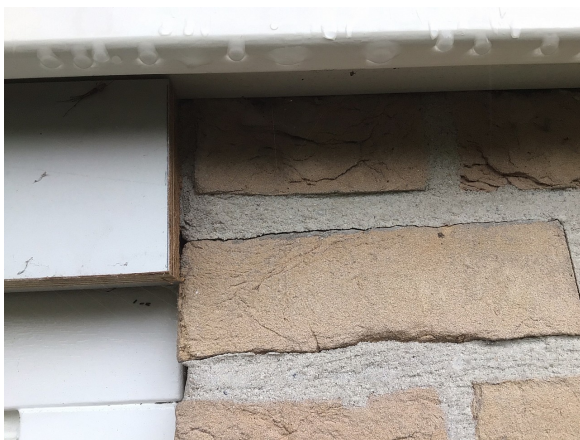
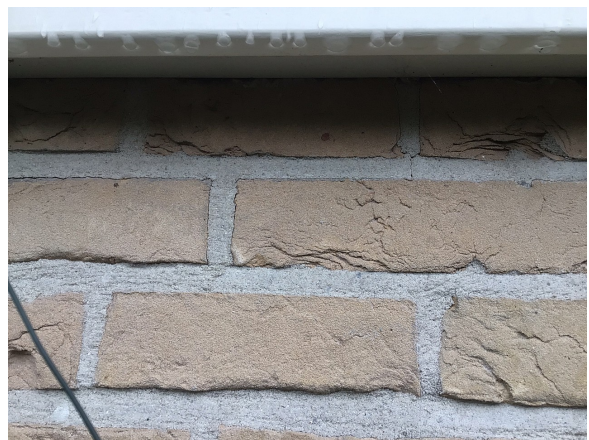
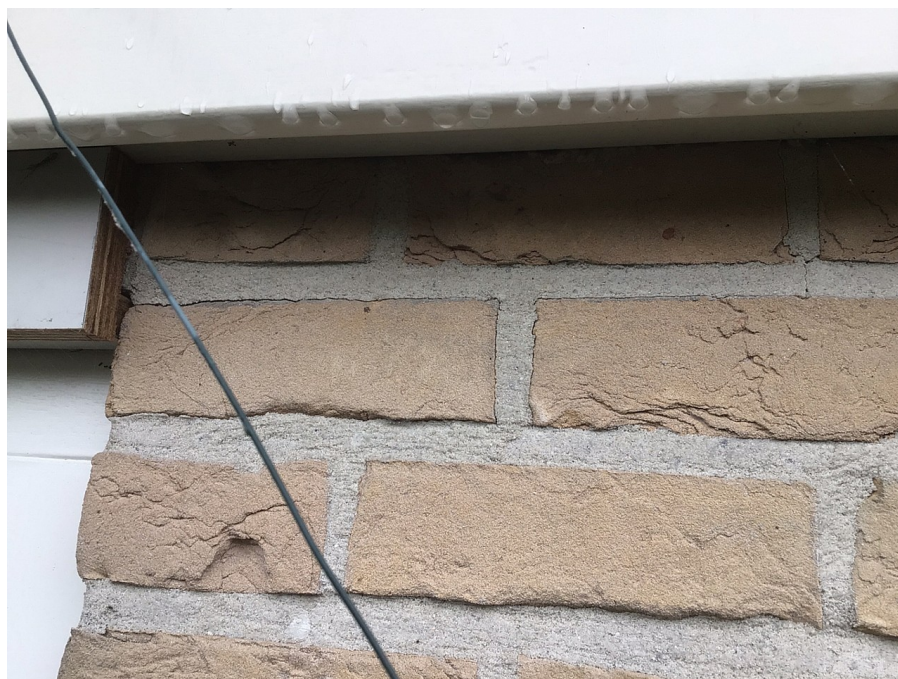
## Schade 7

Locatie	Buitenkant gebouw
Bouwdeel	Gevel 5
Materiaal:	Metselwerk
Afwerking:	Standaard voegwerk
Datum ontstaan schade	Onbekend

Soort schade	Scheur
Schadeomschrijving	Er is een meervoudige, getrapte, horizontale en verticale scheur zichtbaar die begint bij de dakrand en eindigt bij de latei. De scheur heeft een wijdte tussen de 1 mm en 3 mm en een totale lengte van 0,6 m <sup>1</sup> .

Is de schade veroorzaakt en/of verergerd door mijnbouw?	Ja
Toelichting:	Gelet op de aard en de omvang van de schade, en de ter plaatse opgetreden trillingssnelheden, is het mogelijk dat de schade is ontstaan of verergerd door de trillingen als gevolg van aardbevingen. Het bewijsvermoeden is niet weerlegd. Meer uitleg vindt u in paragraaf 2.1 en hoofdstuk 4 van dit adviesrapport.

Reparatie	Aantal	Eenheid	Excl.	Incl.	BTW %
nieuw voegwerk, 2 componentenmortel (incl. uitslijpen / kappen en herstel gescheurde stenen met pasta)	0,3	m <sup>2</sup>	€ 109,00	€ 131,89	21
<b>Subtotaal</b>			<b>€ 109,00</b>	<b>€ 131,89</b>

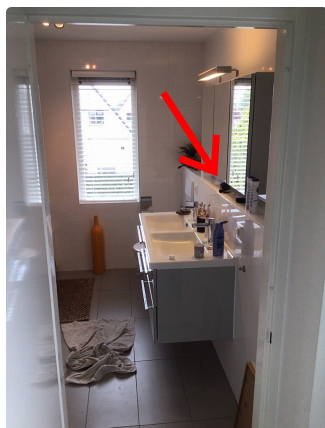
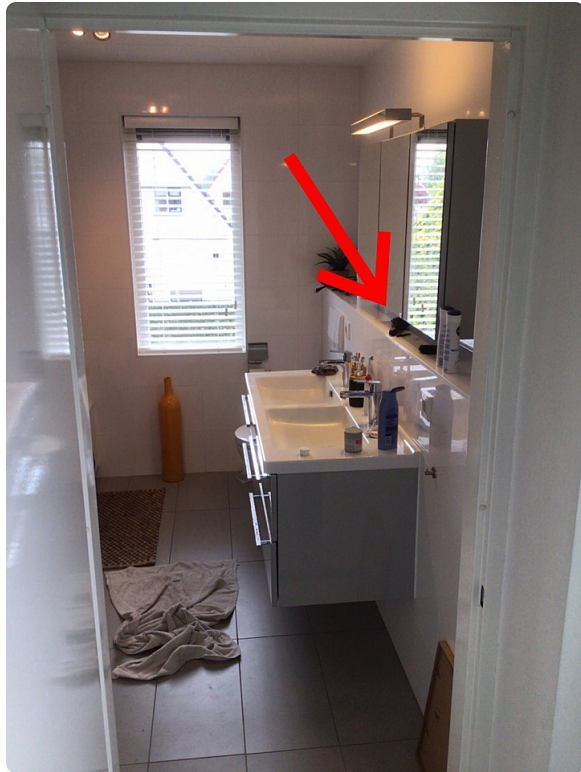
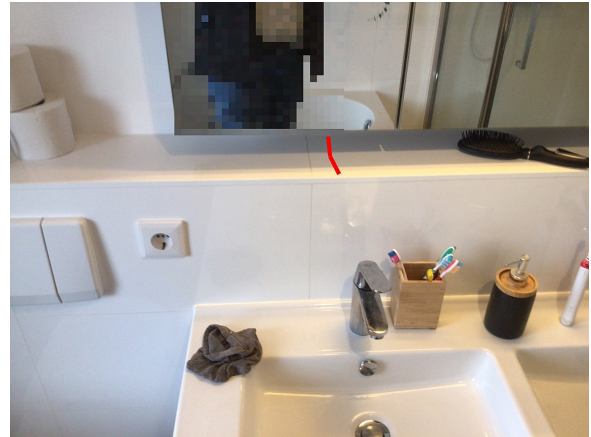
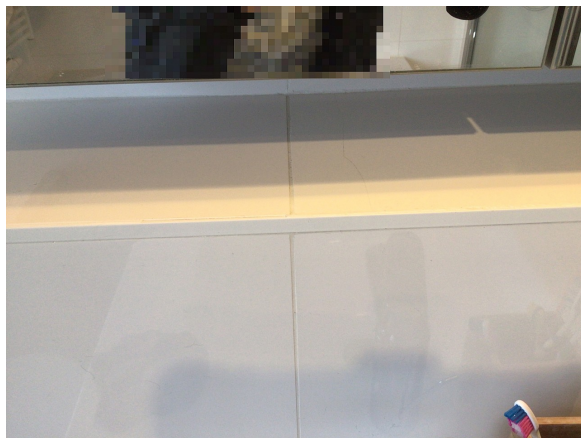
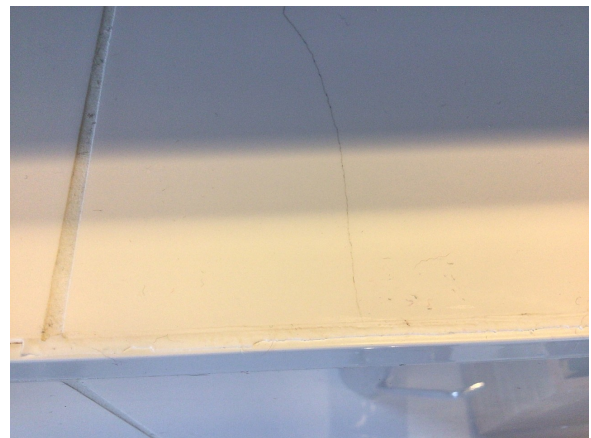
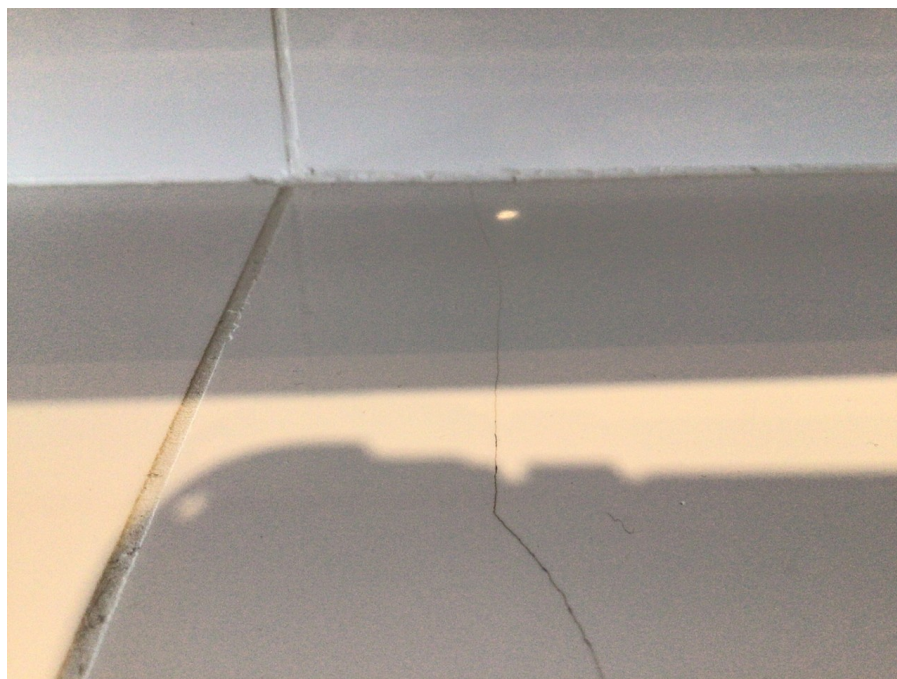
## Schade 8

Locatie	Binnenkant gebouw
Bouwlaag	Bouwlaag 1
Vertrek	Badkamer (Vertreknummer: 2)
Schadelocatie:	Bovenzijde voorzetwand
Datum ontstaan schade	Onbekend

Soort schade	Scheur
Schadeomschrijving	Er is een enkelvoudige, grillige scheur zichtbaar bovenzijde voorzetwand. De scheur heeft een breedte tussen de 1 mm en 3 mm en een totale lengte van 0,2 m. De scheur loopt door 1 tegel.

Is de schade veroorzaakt en/of verergerd door mijnbouw?	Ja
Toelichting:	Gelet op de aard en de omvang van de schade, en de ter plaatse opgetreden trillingssnelheden, is het mogelijk dat de schade is ontstaan of verergerd door de trillingen als gevolg van aardbevingen. Het bewijsvermoeden is niet weerlegd. Meer uitleg vindt u in paragraaf 2.1 en hoofdstuk 4 van dit adviesrapport.

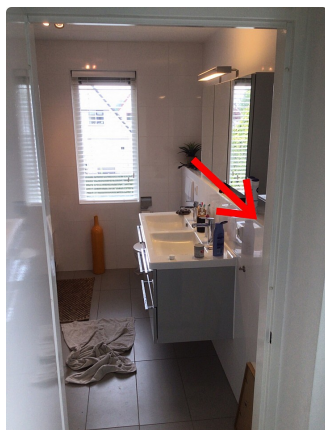
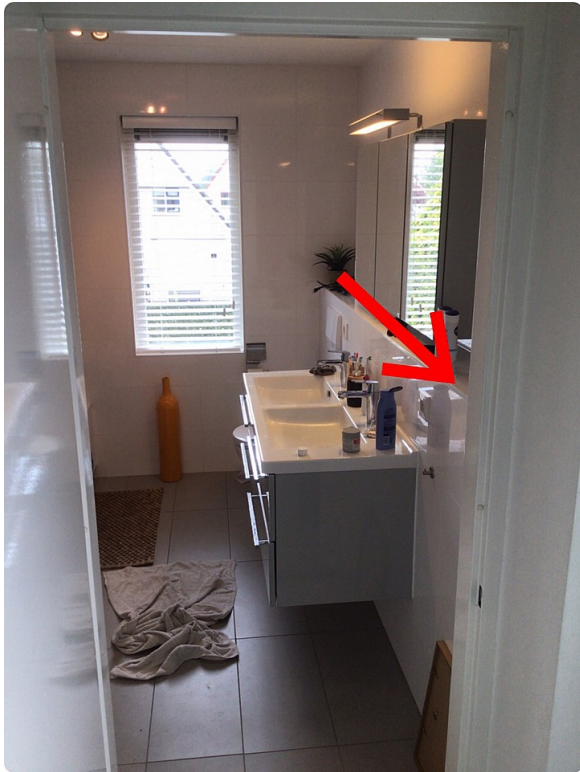
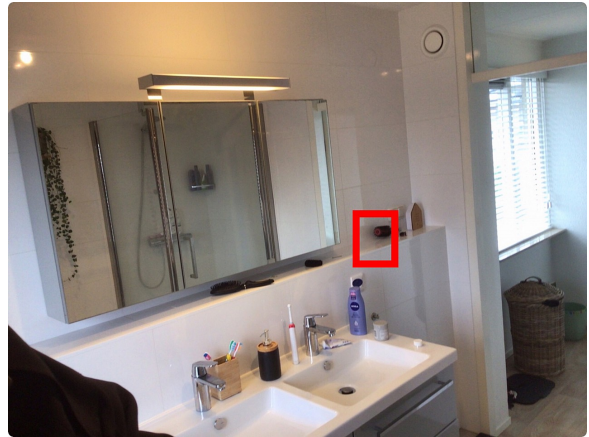
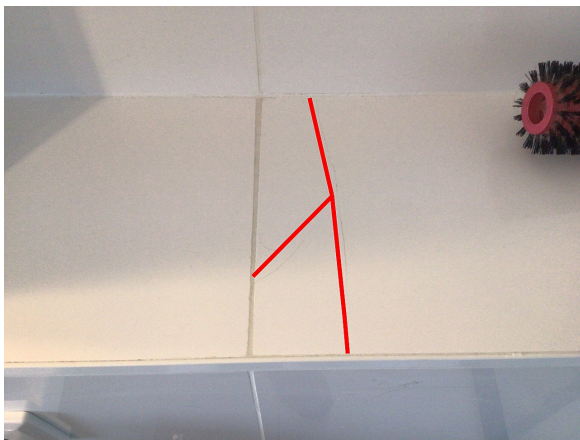
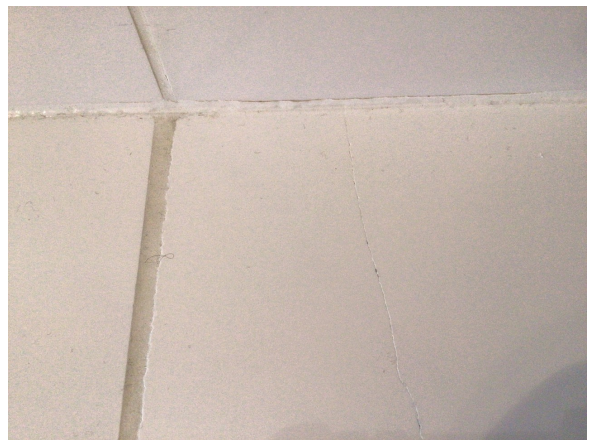
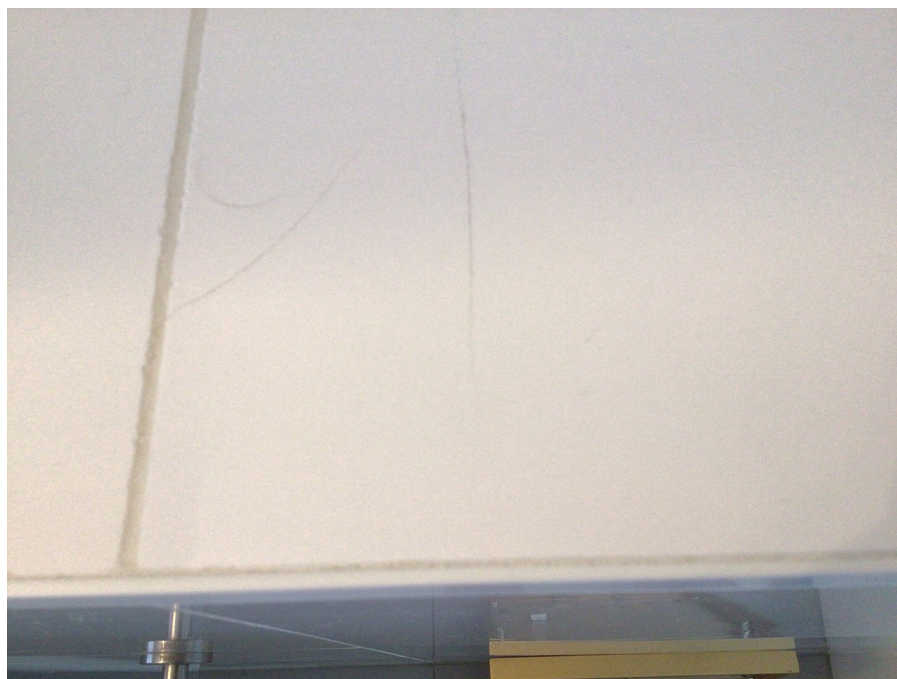
## Schade 9

Locatie	Binnenkant gebouw
Bouwlaag	Bouwlaag 1
Vertrek	Badkamer (Vertreknummer: 2)
Schadelocatie:	Bovenzijde voorzetwand
Datum ontstaan schade	Onbekend

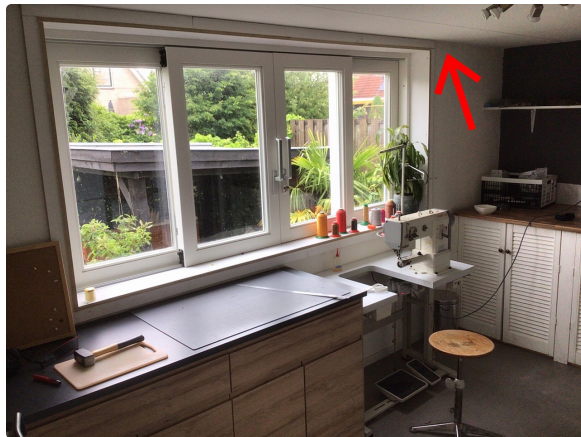
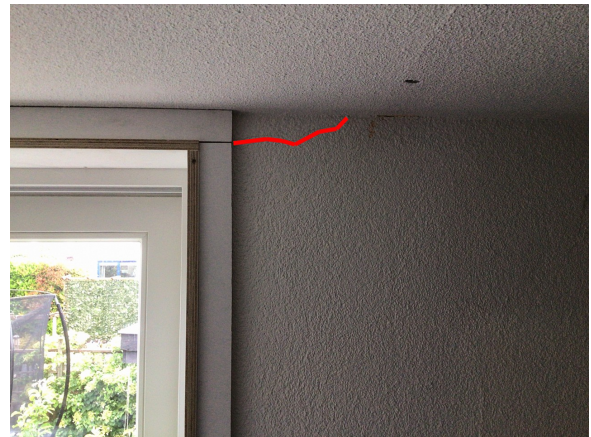
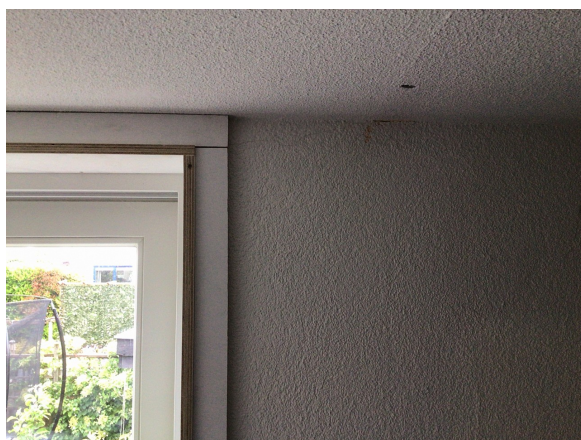
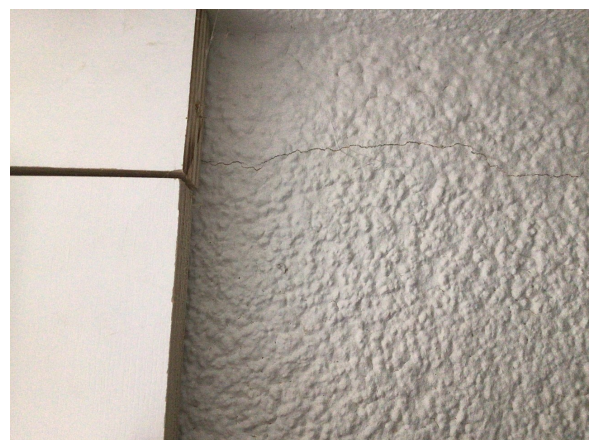
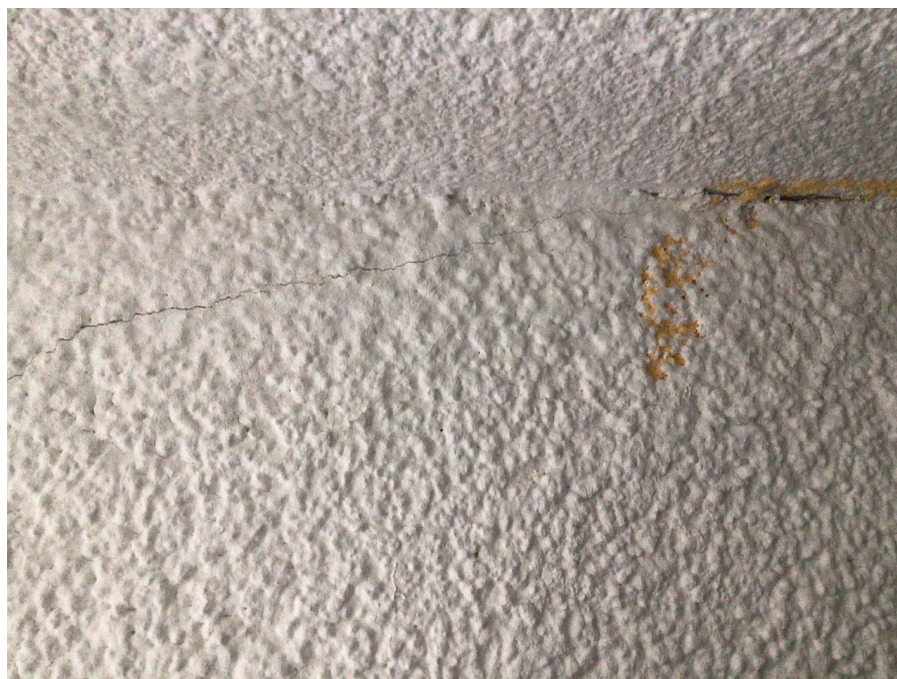
## Schade 10

Is de schade eerder behandeld	Ja
Dossiernummer	AS19511296
Schadenummer	6
Paginnummer	9-10
Is de schade na de vorige melding(en) hersteld?	Nee
Wat is de status van de schade t.o.v. de vorige melding(en)?	Identiek, er is geen verschil waarneembaar
Omschrijving	Het gaat om schade waarover de TCMG of het IMG eerder een besluit heeft genomen. De schade is niet verergerd ten opzichte van hoe de schade was ten tijde van de vorige opname. Dat betekent dat wordt uitgegaan van het besluit dat destijds over de schade is genomen en dat deze schade in het kader van deze nieuwe aanvraag om schadevergoeding niet opnieuw zal worden beoordeeld.

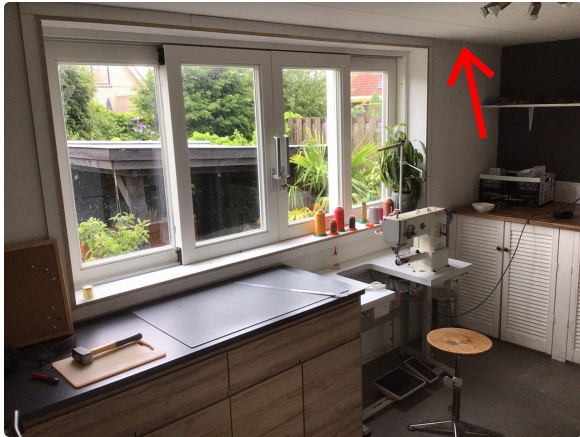
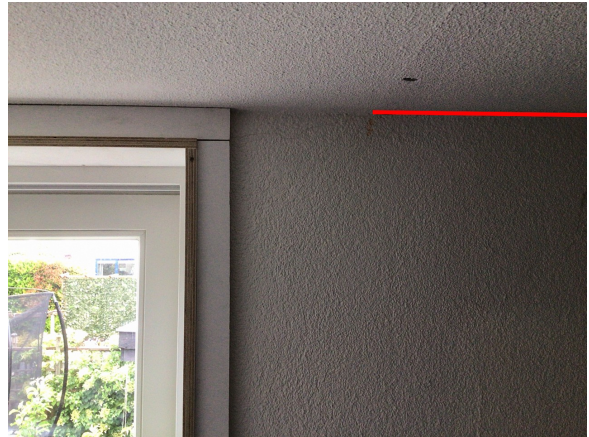
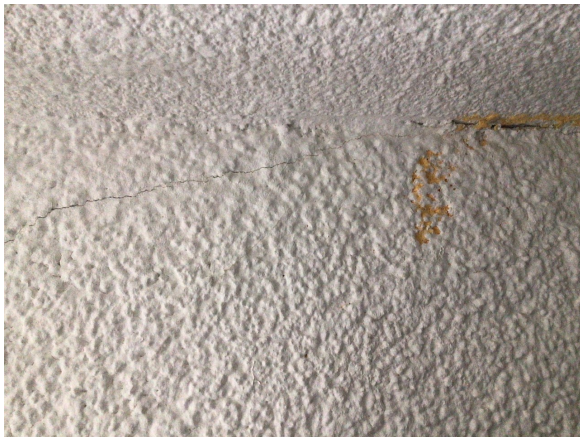
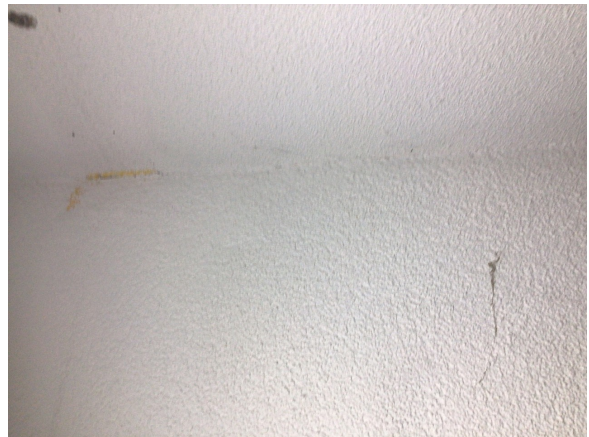
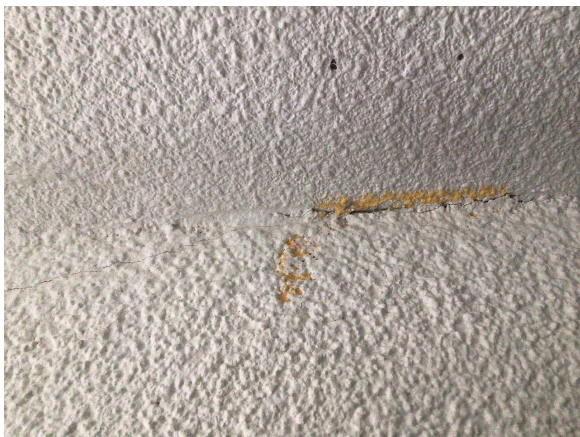
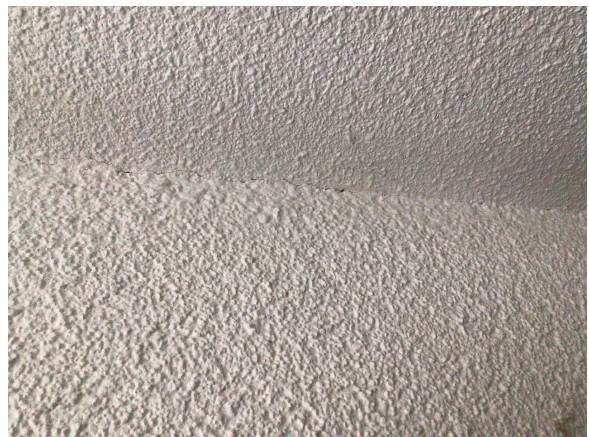
## Schade 11

Is de schade eerder behandeld	Ja
Dossiernummer	AS19511296
Schadenummer	6
Paginnummer	9-10
Is de schade na de vorige melding(en) hersteld?	Nee
Wat is de status van de schade t.o.v. de vorige melding(en)?	Identiek, er is geen verschil waarneembaar
Omschrijving	Het gaat om schade waarover de TCMG of het IMG eerder een besluit heeft genomen. De schade is niet verergerd ten opzichte van hoe de schade was ten tijde van de vorige opname. Dat betekent dat wordt uitgegaan van het besluit dat destijds over de schade is genomen en dat deze schade in het kader van deze nieuwe aanvraag om schadevergoeding niet opnieuw zal worden beoordeeld.
