NULMETING

Uitgebracht aan het Instituut
Mijnbouwschade Groningen

| Zaaknummer | SV-231011 |

| Adres: | Zuiderweg 275 9744AG Groningen |

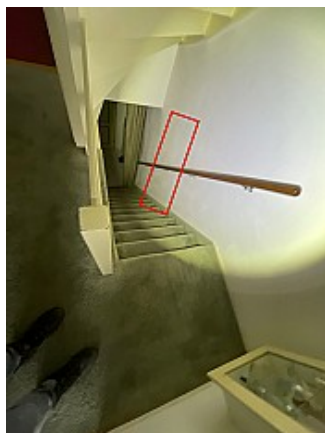
Schade 3

| Schadeomschrijving | Er is een enkelvoudige, verticale scheur zichtbaar in de wand in het oppervlak. De scheur heeft een wijdte minder dan 1 mm en een totale lengte van 1,4 m1. |
