# Asbestinventarisatetest

Kloosterhofstraat 3, 3793 Voeren

Attestnummer : 20240801-000144.000

Uitgegeven op : 01.08.2024

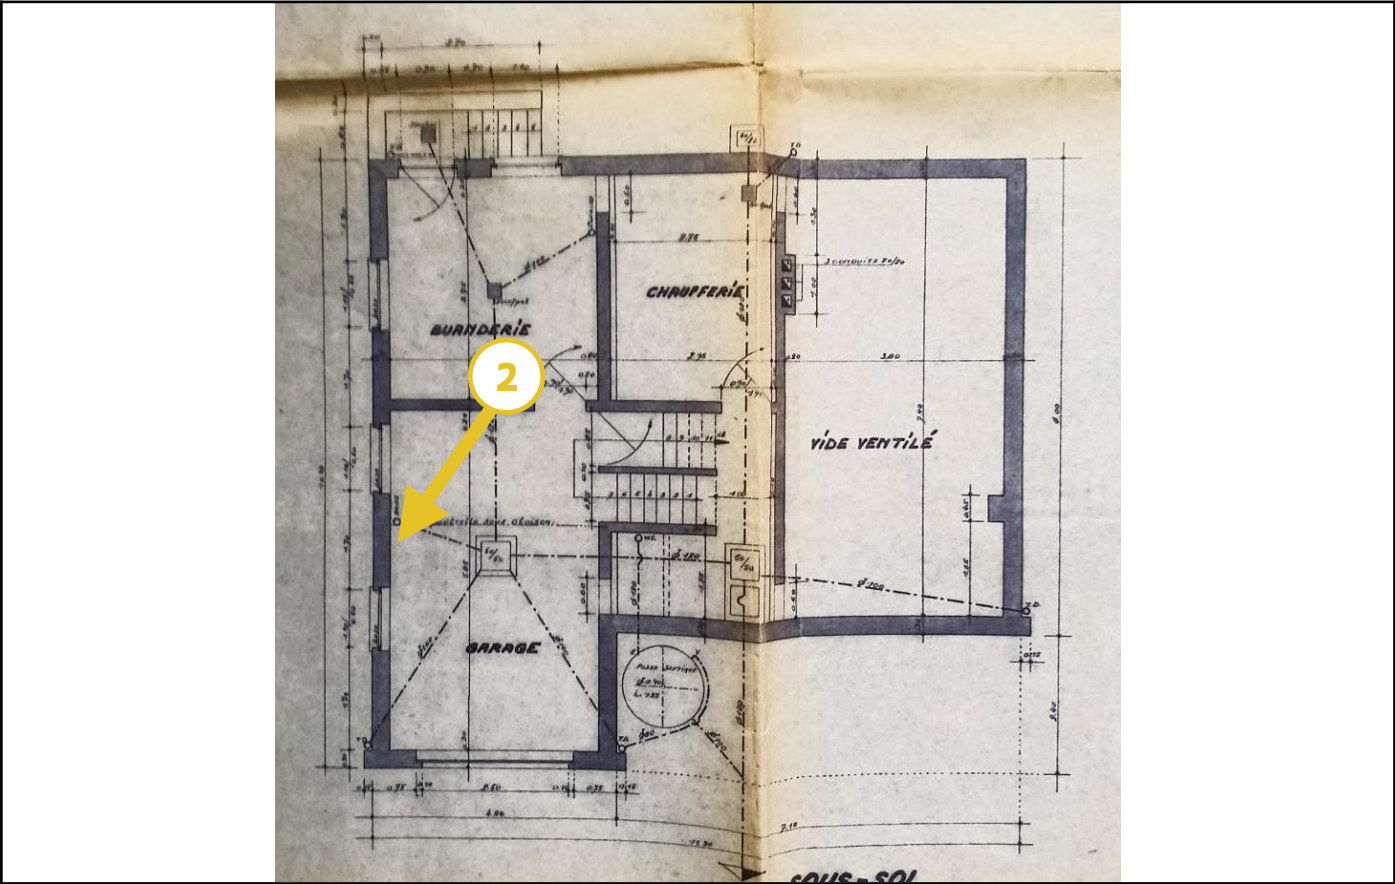
# Plan 1.1: Hoofdgebouw plan-Kelder

Beschrijving	Type	Actie
2. Bakeliet	Asbestmateriaal	Zorgvuldig beheren

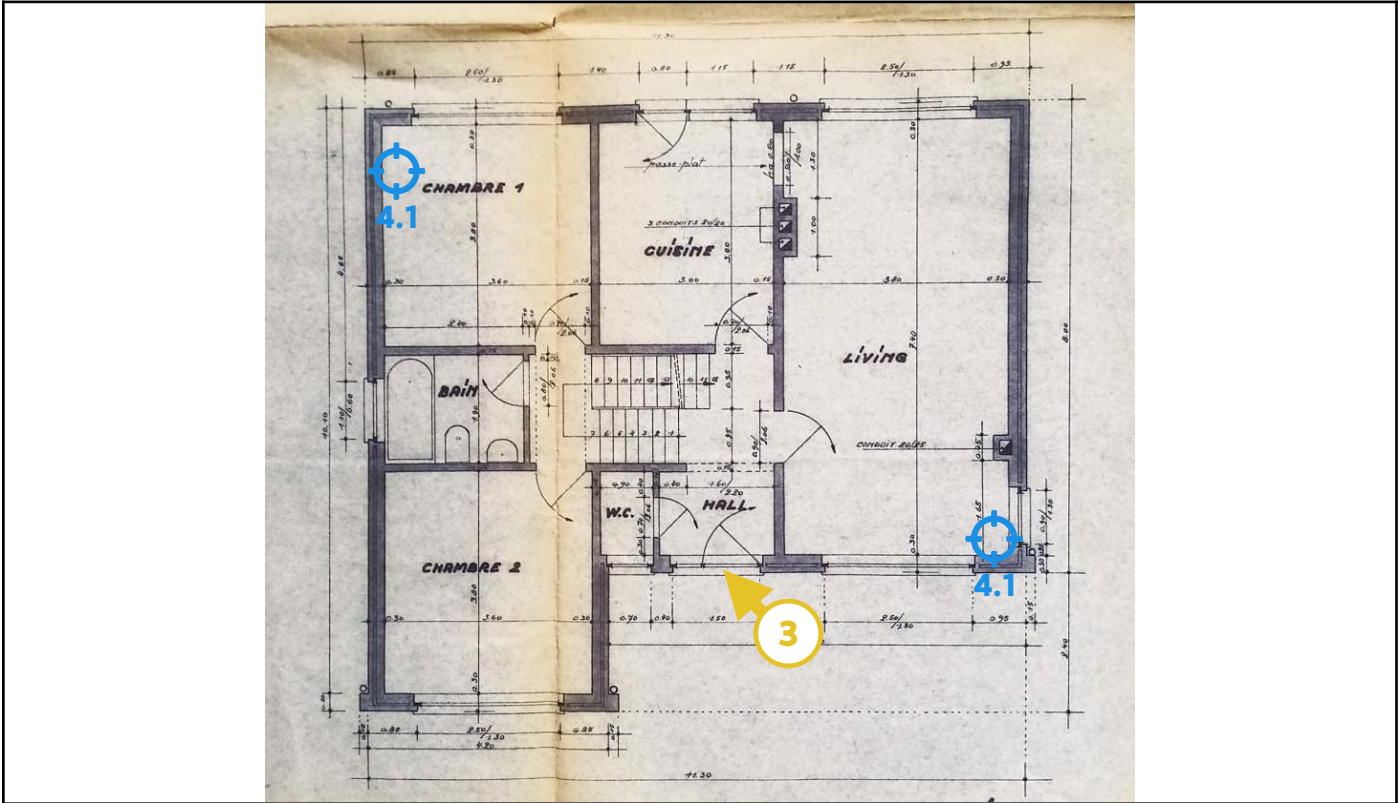
# Plan 1.2: Hoofdegebouw plan-gelijvloers

Beschrijving	Type	Actie
3. Glasal plaat	Asbestmateriaal	Zorgvuldig beheren
4. pleister muren	Geen asbest	-
4.1 Code: 241171-1	Mengmonster	-

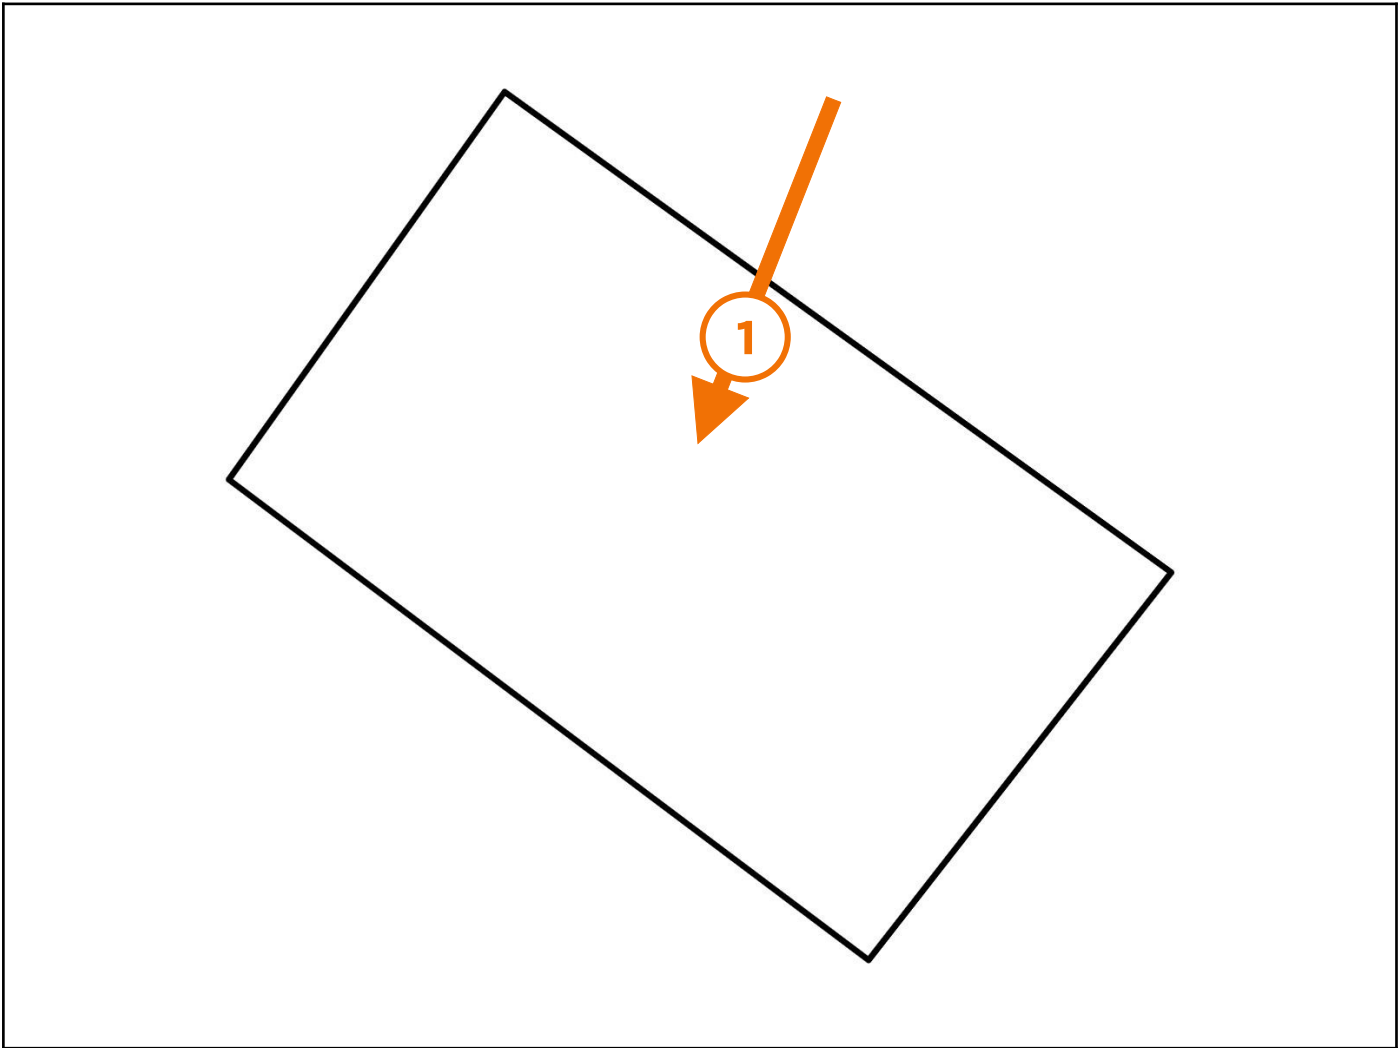
## Plan 2.1: Bijgebouw plan

Beschrijving	Type	Actie
1. Roofing tuinhuis	Asbestmateriaal	<a href="#">Verwijderen</a>

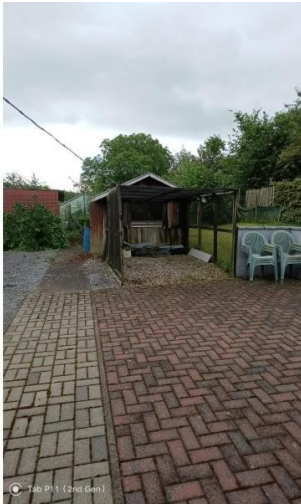
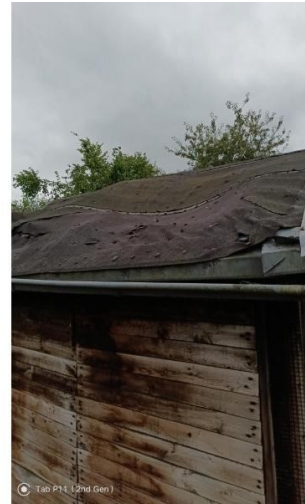
Eindbeoordeling materiaalrisico	Verhoogd materiaalrisico en/of verhoogde kans op vezelvrijgave
---------------------------------	--

Gebondenheid	Categorie 1: hechtgebonden in oorsprong
Asbestsoort (vezeltype)	Crocidoliet aanwezig
Asbestconcentratie	Laag (< 50%)
Afschermingsgraad van het gehele materiaal	Geheel of deels vrij aan de buitenlucht
Toestand van het materiaal	Matig beschadigd, matig verweerd

Beschrijving	Roofing tuinhuis
Omgeving	Buiten
Primaire drager	Schuin dak
Asbestmateriaal	Dak- en gevelbekleding - Roofing
Bindmiddel van asbestmateriaal	Bitumen (roofing, teer, asfalt)
Gebondenheid op basis van bindmiddel	Hecht
Hoeveelheid (oppervlakte - aantal)	• 15,00 m <sup>2</sup> - 1 stuk
Totale oppervlakte	15,00 m <sup>2</sup>
Eenvoudig bereikbaar	Ja
Bevestigingswijze	• Verlijmd, ingegoten, versmeerd
Identificatiemethode	Vaststelling zonder monstername  Motivatie: Groot risico op structurele gevolgschade (lekschade, werking installatie,...)
Destructieve handeling voor identificatie	Nee

- Verwijder dit asbestmateriaal zo snel mogelijk. Volg de toestand goed op.

- Eenvoudige handelingen: enkel door erkend asbestverwijderaar  
Stofverspreiding verhinderen tijdens werken

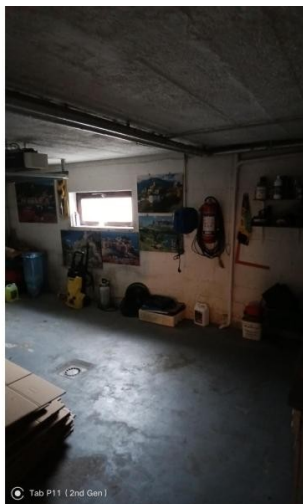
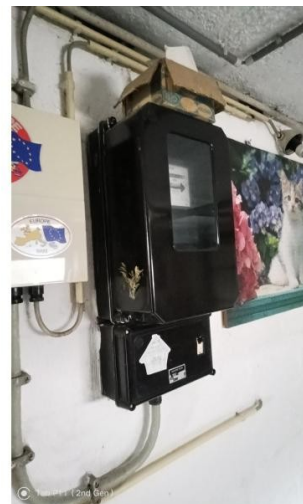
Eindbeoordeling materiaalrisico	Laag materiaalrisico en/of verlaagde kans op vezelvrijgave
---------------------------------	--

Gebondenheid	Categorie 1: hechtgebonden in oorsprong
Asbestsoort (vezeltype)	Crocidoliet aanwezig
Asbestconcentratie	Laag (< 50%)
Afschermingsgraad van het gehele materiaal	Geheel of deels (ook) vrij aan de binnenlucht
Toestand van het materiaal	Onbeschadigd, niet verweerd

Beschrijving	Bakeliet
Omgeving	Binnen
Primaire drager	Binnenwand
Asbestmateriaal	Plaat, paneel, tablet - Type Bakeliet
Bindmiddel van asbestmateriaal	Kunststof of -hars
Gebondenheid op basis van bindmiddel	Hecht
Hoeveelheid (oppervlakte - dikte - aantal)	• 0,10 m <sup>2</sup> - 10,00 cm - 1 stuk
Totaal volume	0,01 m <sup>3</sup>
Eenvoudig bereikbaar	Ja
Bevestigingswijze	• Geschroefd
Identificatiemethode	Vaststelling zonder monstername
Destructieve handeling voor identificatie	Nee

- Zorg voor een veilig beheer. Vermijd het beschadigen van het asbestmateriaal. Controleer de toestand jaarlijks op wijzigingen.

- Eenvoudige handelingen: mag via doe-het-zelf of door werknemer(s) met opleidingsattest eenvoudige handelingen  
Hechtgebonden asbest zonder wijziging toestand

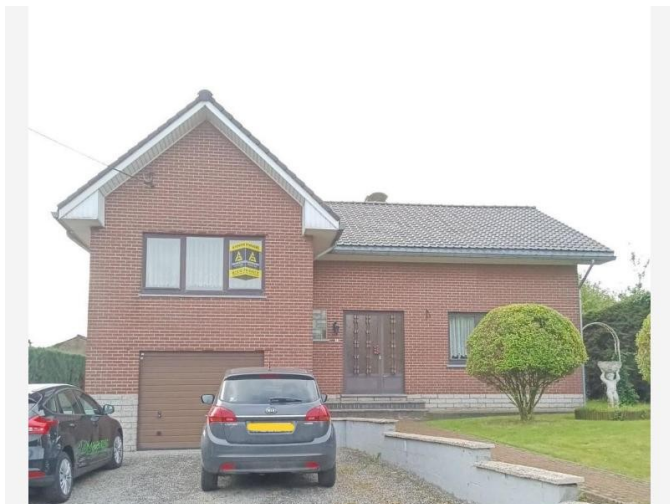
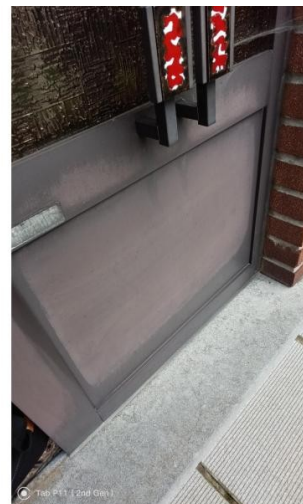
Eindbeoordeling materiaalrisico	Laag materiaalrisico en/of verlaagde kans op vezelvrijgave
---------------------------------	--

Gebondenheid	Categorie 1: hechtgebonden in oorsprong
Asbestsoort (vezeltype)	Crocidoliet aanwezig
Asbestconcentratie	Laag (< 50%)
Afschermingsgraad van het gehele materiaal	Geheel of deels vrij aan de buitenlucht
Toestand van het materiaal	Onbeschadigd, niet verweerd

Beschrijving	Glasal plaat
Omgeving	Grenst aan binnen- en buitenlucht
Primaire drager	Wandopening verticaal (raam, deur, ...)
Asbestmateriaal	Plaat, paneel, tablet - Geëmailleerd, type Glasal
Bindmiddel van asbestmateriaal	Cement
Gebondenheid op basis van bindmiddel	Hecht
Hoeveelheid (oppervlakte - dikte - aantal)	• 2,00 m <sup>2</sup> - 3,00 cm - 1 stuk
Totaal volume	0,06 m <sup>3</sup>
Eenvoudig bereikbaar	Ja
Bevestigingswijze	• Los (al dan niet bedekt)
Identificatiemethode	Vaststelling zonder monstername
Destructieve handeling voor identificatie	Nee

- Zorg voor een veilig beheer. Vermijd het beschadigen van het asbestmateriaal. Controleer de toestand jaarlijks op wijzigingen.

- Eenvoudige handelingen: mag via doe-het-zelf of door werknemer(s) met opleidingsattest eenvoudige handelingen  
Hechtgebonden asbest zonder wijziging toestand

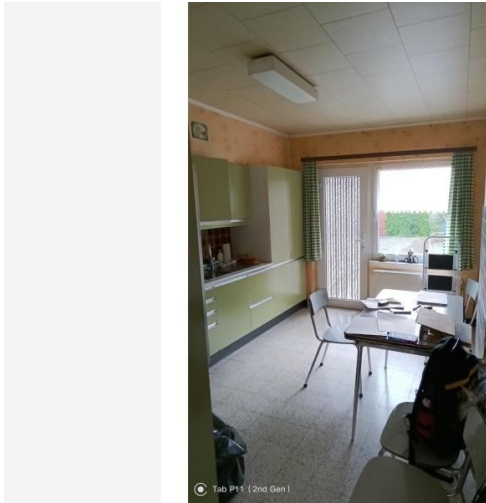
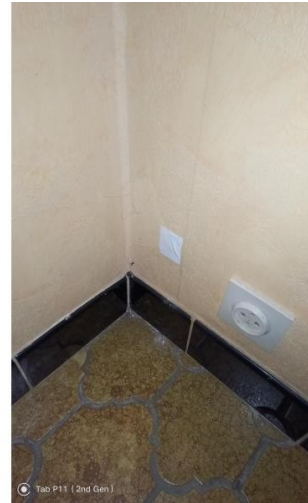
## Fiche 4: pleister muren

Geen asbest

#	Type	Referentie	Resultaat
4.1	Mengmonster	241171-1	Geen asbest

Beschrijving	pleister muren
Omgeving	Binnen
Primaire drager	Binnenwand
Bindmiddel van materiaal	Gips - kalk
Gebondenheid op basis van bindmiddel	Niet-hechtgebonden
Hoeveelheid (oppervlakte - dikte - aantal)	• 280,00 m <sup>2</sup> - 1,00 cm - 1 stuk
Totaal volume	2,80 m <sup>3</sup>
Identificatiemethode	Vaststelling met monstername
Destructieve handeling voor identificatie	Nee
