# Asbestinventarisatetest

Pastorijstraat 20/34, 3620 Lanaken

Attestnummer : 20250219-000453.000

Uitgegeven op : 19.02.2025

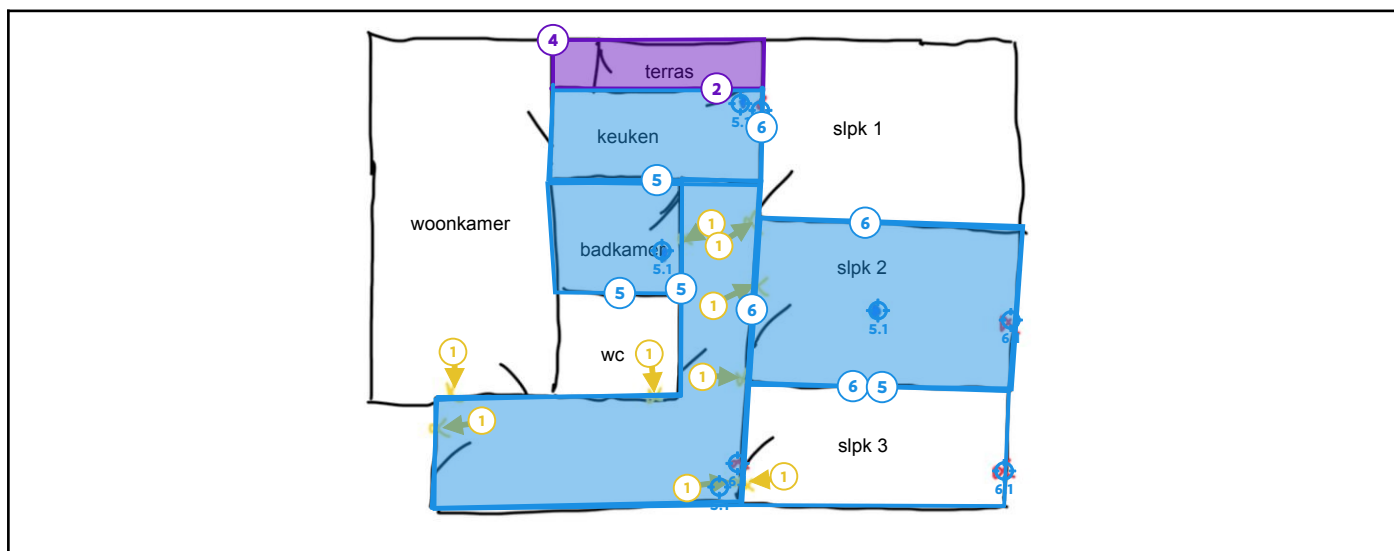
## Plan 1.2: Appartement +3

Beschrijving	Type	Actie
1. Bakeliet schakelaars	Asbestmateriaal	Zorgvuldig beheren
2. Deur- en vensterpanelen	Advies	-
4. Terras	Advies	-
5. Pleisterwerk plafond	Geen asbest	-
5.1 Code: #2 Pleisterwerk plafond	Mengmonster	-
6. Pleisterwerk muren	Geen asbest	-
6.1 Code: #1 Pleisterwerk muren	Mengmonster	-

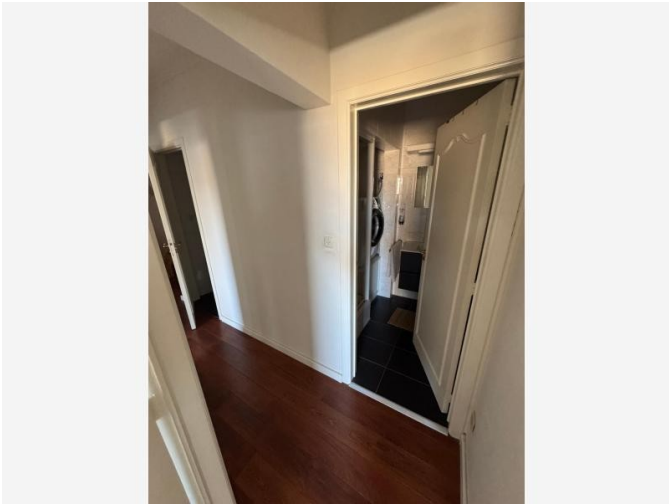
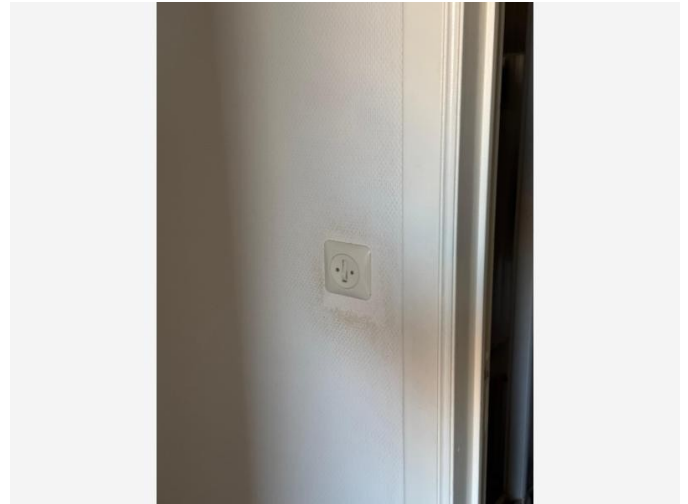
Het asbestmateriaal valt onder de mijlpaal van 2040.

Eindbeoordeling materiaalrisico	Laag materiaalrisico en/of verlaagde kans op vezelvrijgave
---------------------------------	--

Gebondenheid	Categorie 1: hechtgebonden in oorsprong
Asbestsoort (vezeltype)	Crocidoliet aanwezig
Asbestconcentratie	Laag (< 50%)
Afschermingsgraad van het gehele materiaal	Geheel of deels (ook) vrij aan de binnenlucht
Toestand van het materiaal	Onbeschadigd, niet verweerd

Beschrijving	Bakeliet schakelaars
Omgeving	Binnen
Primaire drager	Communicatie en elektrische infrastructuur en uitrusting
Asbestmateriaal	Plaat, paneel, tablet - Type Bakeliet
Bindmiddel van asbestmateriaal	Kunststof of -hars
Gebondenheid op basis van bindmiddel	Hecht
Hoeveelheid (oppervlakte - dikte - aantal)	• 0,01 m <sup>2</sup> - 1,00 cm - 9 stuks
Totaal volume	< 0,001 m <sup>3</sup>
Eenvoudig bereikbaar	Ja
Bevestigingswijze	• Geschroefd
Identificatiemethode	Vaststelling zonder monstername
Destructieve handeling voor identificatie	Nee
Opmerking	Doorheen het appartement werden een aantal bakeliet schakelaars vastgesteld; mogelijks nog 1-2 schakelaars of stopcontacten verborgen achter meubels

- Zorg voor een veilig beheer. Vermijd het beschadigen van het asbestmateriaal. Controleer de toestand jaarlijks op wijzigingen.

- Eenvoudige handelingen: mag via doe-het-zelf of door werknemer(s) met opleidingsattest eenvoudige handelingen  
Zonder slijpen of breken en mits gebruik PBM's zelf te verwijderen

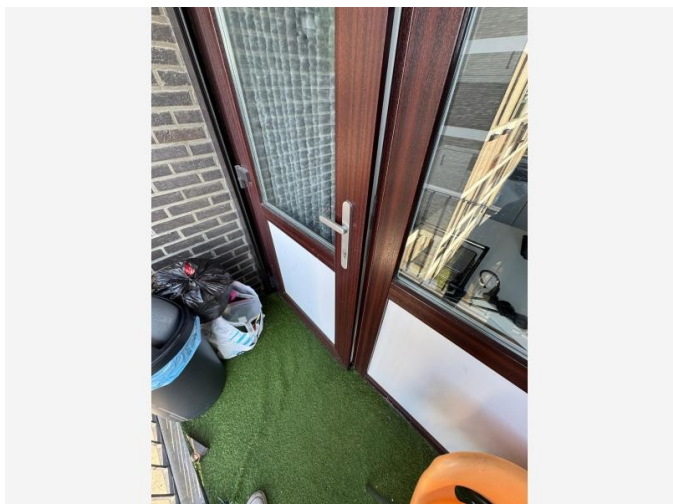
Vrije foto

De venster- en deurpanelen die het terras scheiden van de keuken zijn niet-asbestverdacht: kunststof-achtig materiaal (geen glasal, klinkt niet schel + modern)

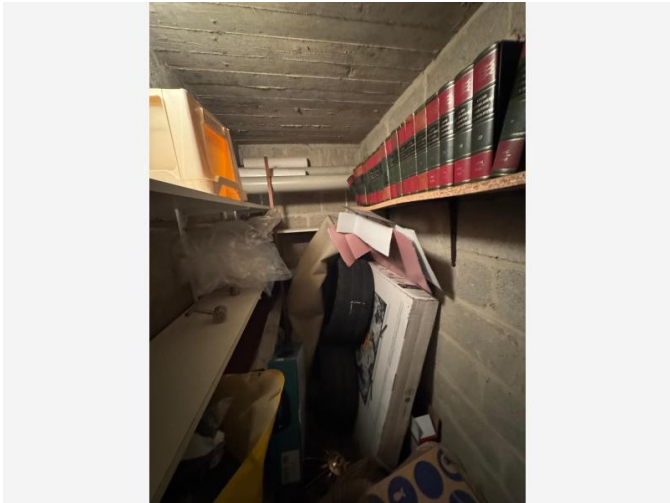
Vrije foto

Geen asbestverdachte toepassingen in de privatieve kelderberging aangetroffen; naakte muren

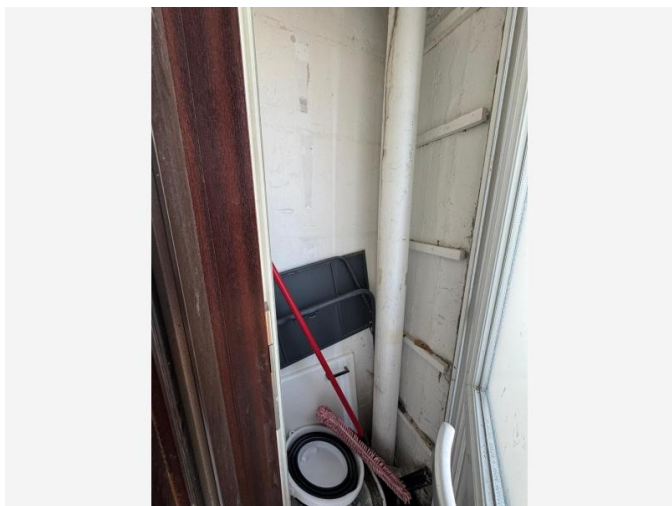
Vrije foto

Geen asbestverdachte toepassingen op terras of in terrasberging (PVC buis in berging)

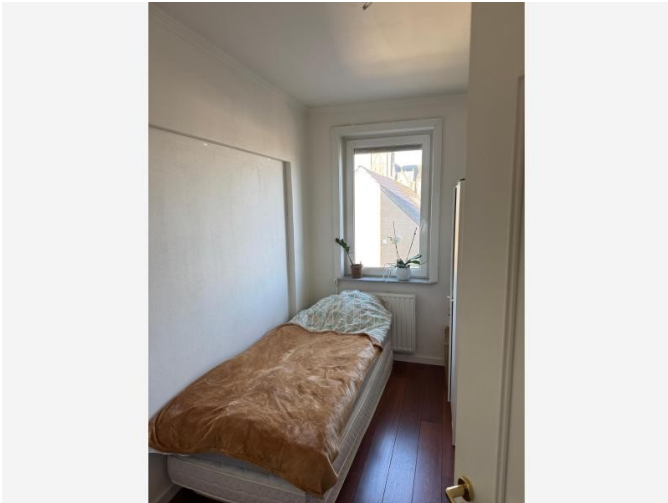
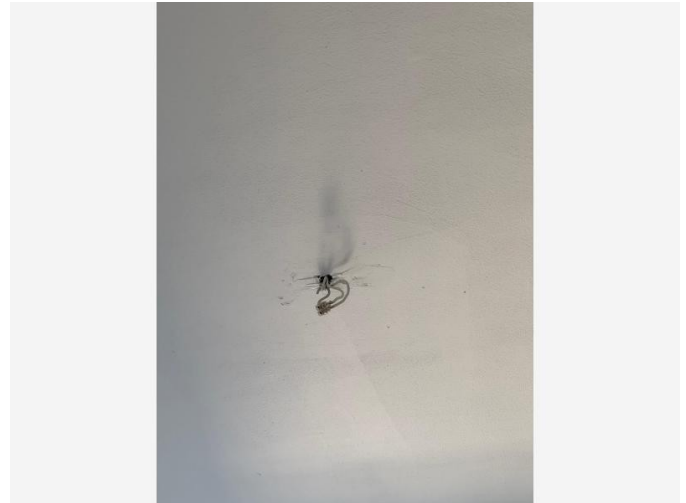
## Fiche 5: Pleisterwerk plafond

Geen asbest

#	Type	Referentie	Resultaat
5.1	Mengmonster	#2 Pleisterwerk plafond	Geen asbest

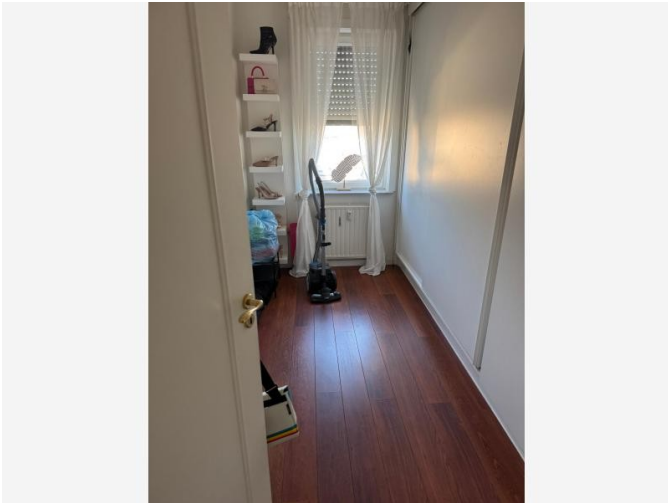
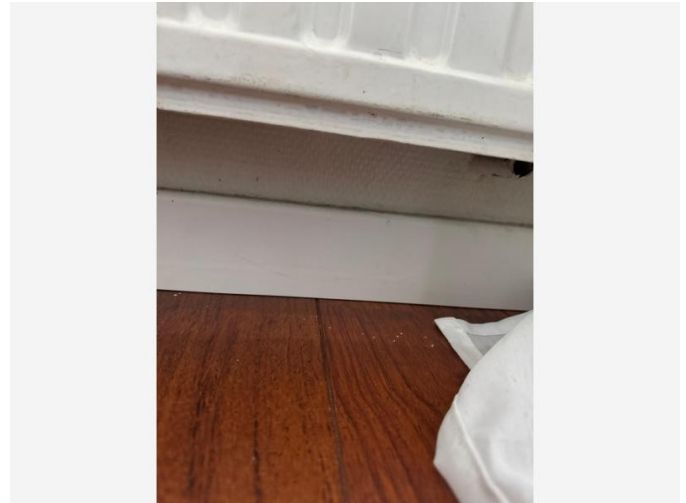
## Fiche 6: Pleisterwerk muren

Geen asbest

#	Type	Referentie	Resultaat
6.1	Mengmonster	#1 Pleisterwerk muren	Geen asbest
