VvE Infocus Zwolle
p/a; Portalis VvE beheer
T.a.v. Dhr. Jacob Lont
T.G. Gibsonstraat 41A
7411 RP Deventer

d.d. 06-12-2022

Verslag van oplevering/ hercontrole aanpassingen rookgasafvoer systemen, locatie Porporastraat 50 t/m 188 Zwolle.

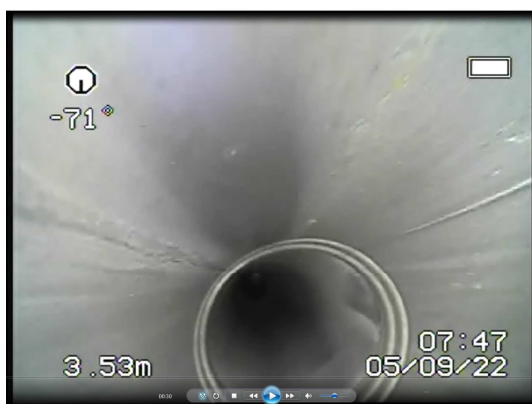
Verbinding in een CLV systeem

Op 5 september zijn een aantal steekproefsgewijze camera inspecties uitgevoerd bij willekeurige CLV systemen. De kwaliteit van de materialen is niet wezenlijk anders dan in 2017 en voldoen aan algemeen te stellen eisen van veiligheid. Er zijn geen noemenswaardige corrosie, verzakkingen, lekkages of dergelijke waargenomen.

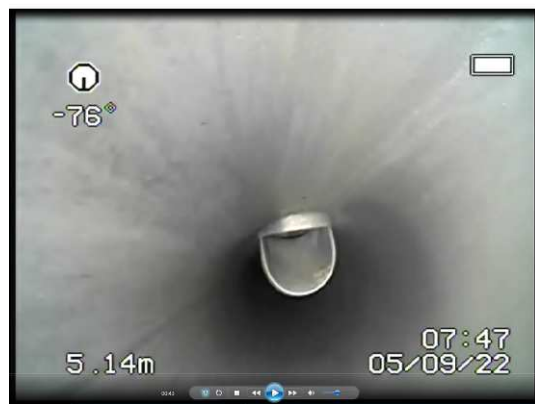
RGA ketelaansluiting in een CLV systeem

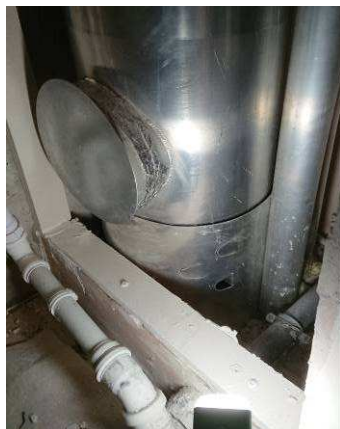
Ondereind CLV systeem in onderste woning

In het rapport van 2017 wordt bij par. 5.2. geadviseerd om jaarlijks de voet van de CLV systemen met de syfons te laten reinigen. In gesprekken is duidelijk geworden dat dit wordt uitgevoerd. Wel is er bij een enkel systeem wat vervuiling aangetroffen op de bodemplaat.
Dit is een doorlopend aandachtspunt voor de VvE/Beheerder.

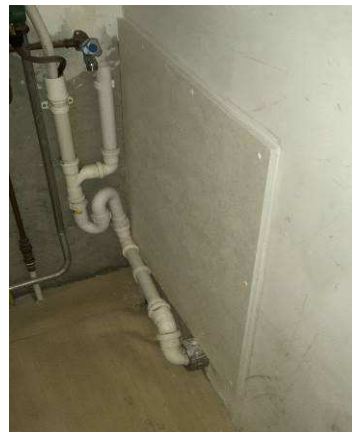
Aangebracht brandwerend inspectieluik

De inspectieluiken zijn vervangen door luiken van voldoende brandwerend materiaal.

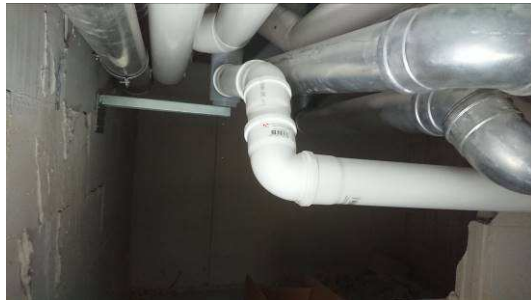
Vervangen RGA leidingen bij de verslepingen onder het zwembad

In het rapport van 2017 wordt bij par. 5.3. aangegeven dat de individuele rookgasafvoersystemen van de woningen, gelegen onder het zwembad dienen te worden vervangen. Dit is in overeenstemming met de geldende regelgeving uitgevoerd.

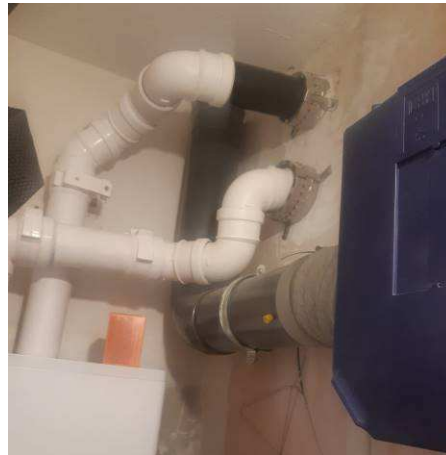
Vervangen RGA en LTV ketelaansluitleidingen met brandmanchetten

Op de RGA/ LTV ketelaansluitleidingen schachtdoorvoeringen zijn bij de woningen onder het zwembad brandmanchetten aangebracht.

Bij vervanging van cv-ketels is dit een belangrijk aandachtspunt. Als de ketel en aansluitleidingen worden vervangen dienen naderhand brandmanchetten op de schachtdoorvoeringen aanwezig te zijn.
