ADVIESRAPPORT

Uitgebracht aan het Instituut
Mijnbouwschade Groningen

Aanvrager	W.B. Poorta
Zaaknummer	S-4240
Datum inspectie	10-03-2021
Datum rapport	16-03-2021

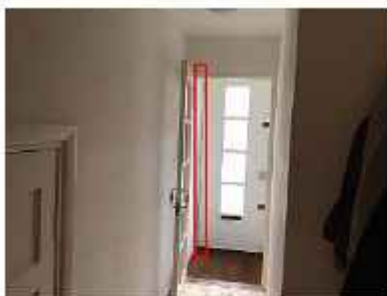
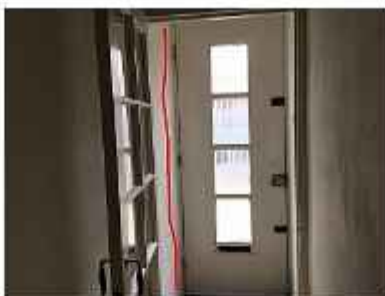
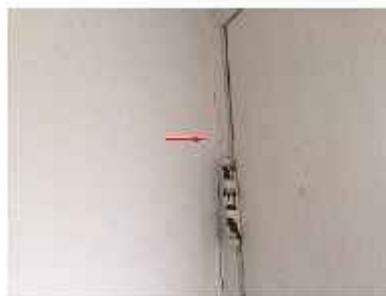
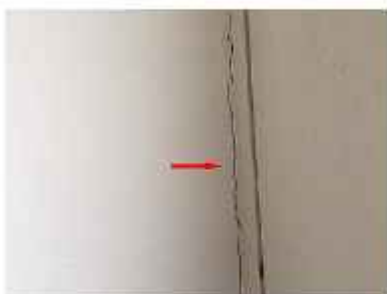
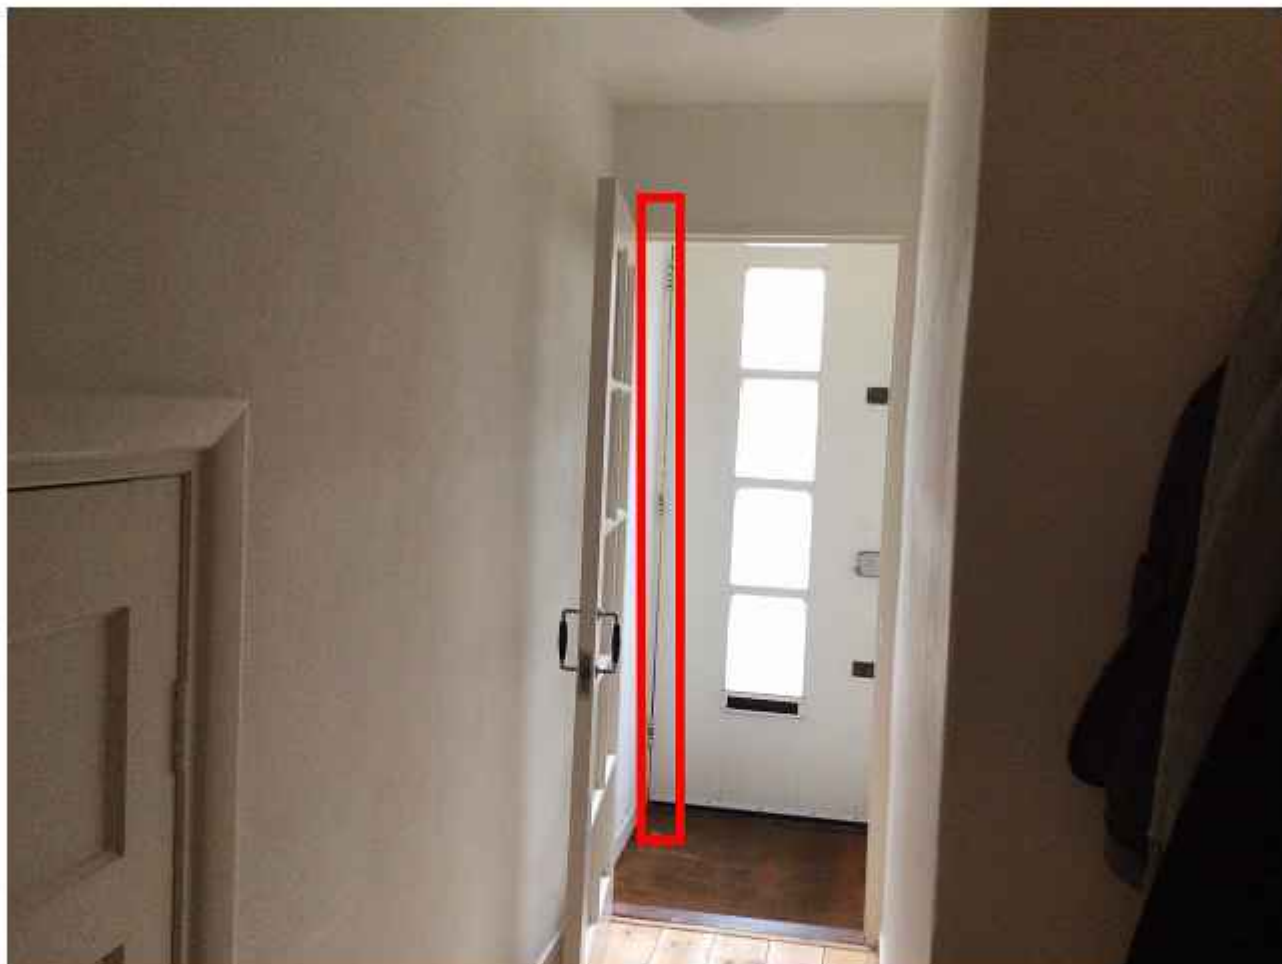
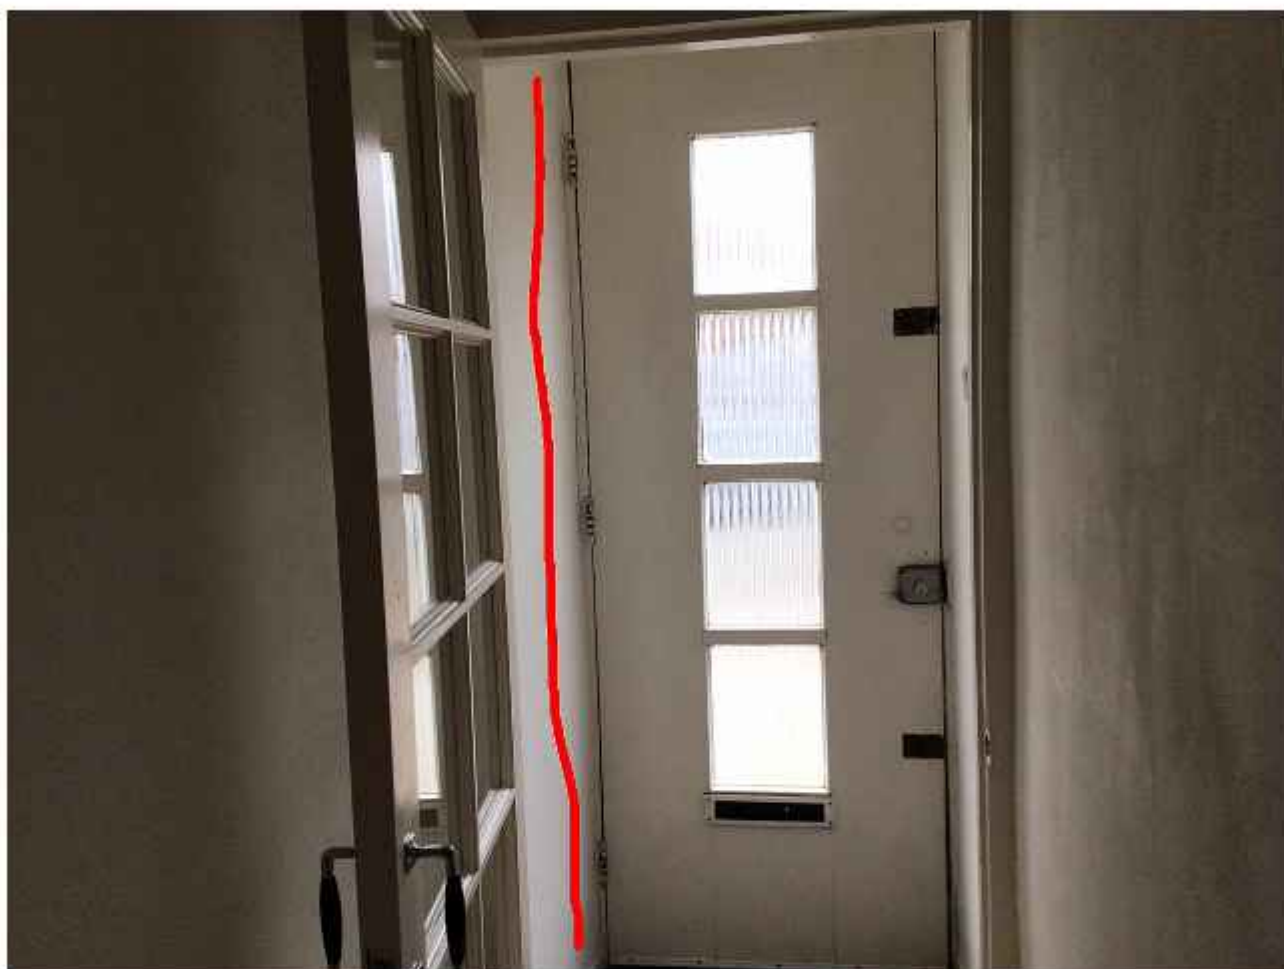
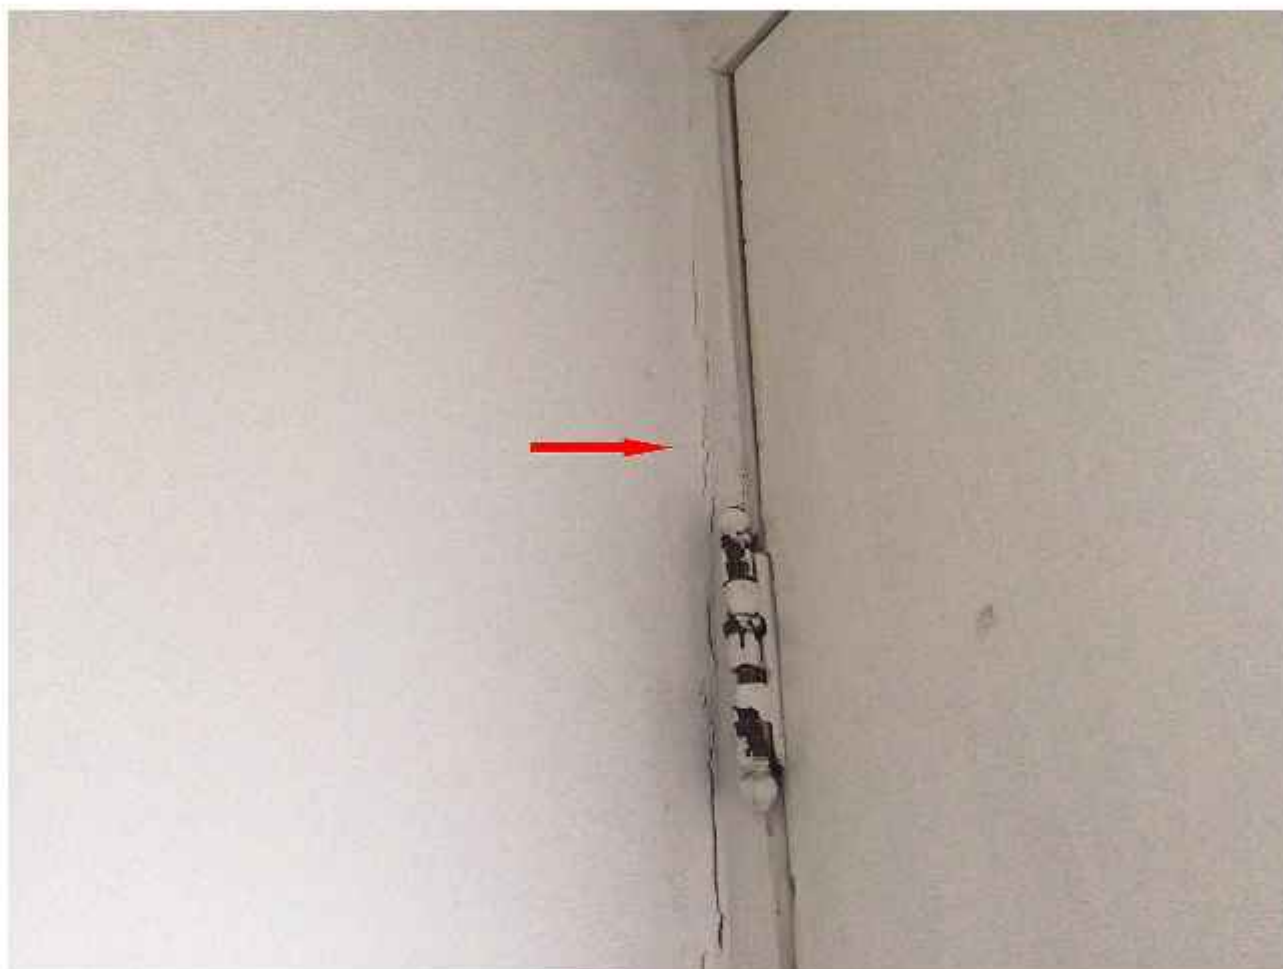
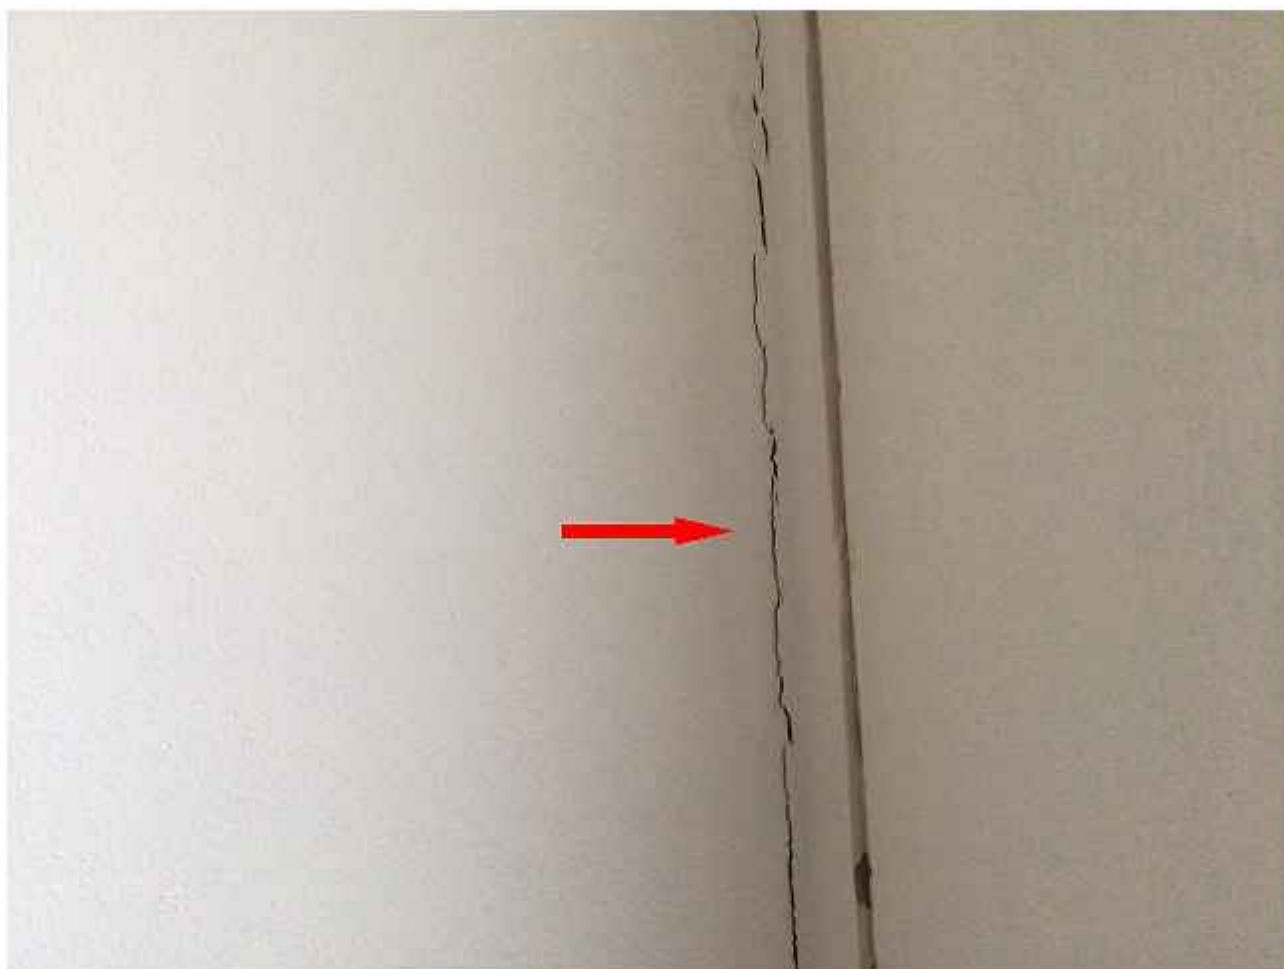
Soort schade	Scheurvorming
Datum ontstaan schade	Onbekend
Locatie	Binnenkant gebouw
Etage	Begane grond
Vertrek	Hal
Wand/Plafond/Vloer/Anders:	Wand
Nummer	8

Omschrijving	Er is een verticale scheur zichtbaar in de wand vanaf het plafond, aan de linkerkant van de voordeur. De scheur heeft een scheurwijdte van circa 0,3 mm en een totale lengte van 2,5 m1. De wand heeft een totale oppervlakte van 2,5 m2 en is afgewerkt met stucwerk en saus. Het betreft een wand van steenachtig materiaal.
--------------	--

Is de schade veroorzaakt en/of verergerd door mijnbouw?	Ja
Toelichting:	
Het ontstaan of de verergering van deze schade door trillingen als gevolg van mijnbouwactiviteiten is niet uit te sluiten.

Reparatie	Aantal	Eenheid	Excl.	Incl.	BTW %
parkeren, dag ontheffing stad Groningen-schilwijken. Aantal dagen timmerman, metselaar, stukadoor, schilder etc.	2,0	dag	€ 47,47	€ 47,47	0
herstellen bouwkundige wand aansluitingen d.m.v. flexibele voeg	2,5	m1	€ 80,12	€ 96,94	21
sauswerk binnenwanden incl. schoonmaken ondergrond	5,0	m2	€ 218,26	€ 237,91	9
Totaal schadebedrag:			€ 345,85	€ 382,32

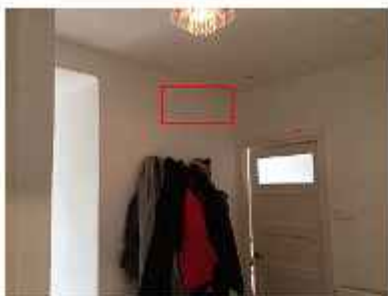
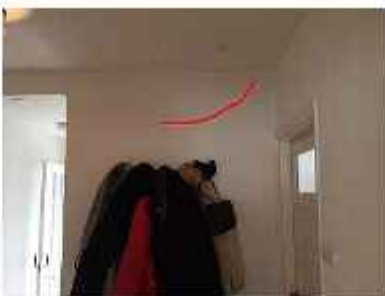
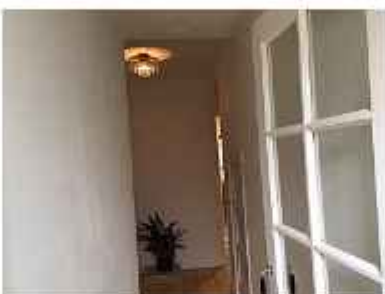
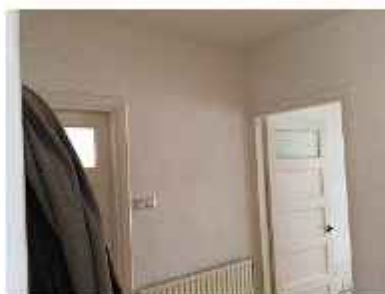
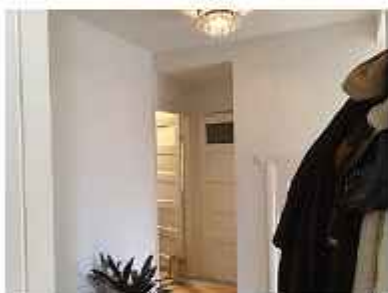
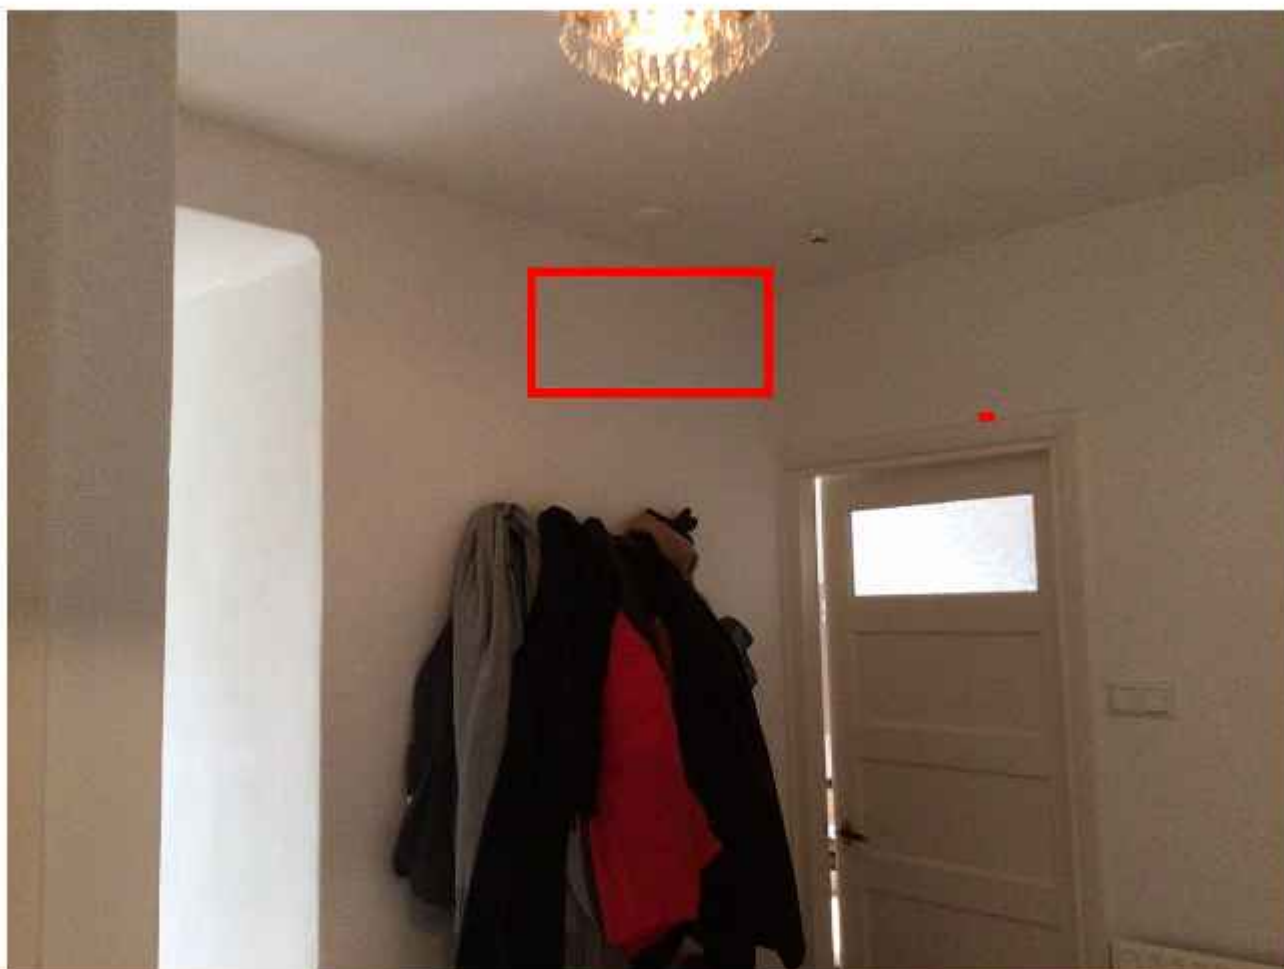
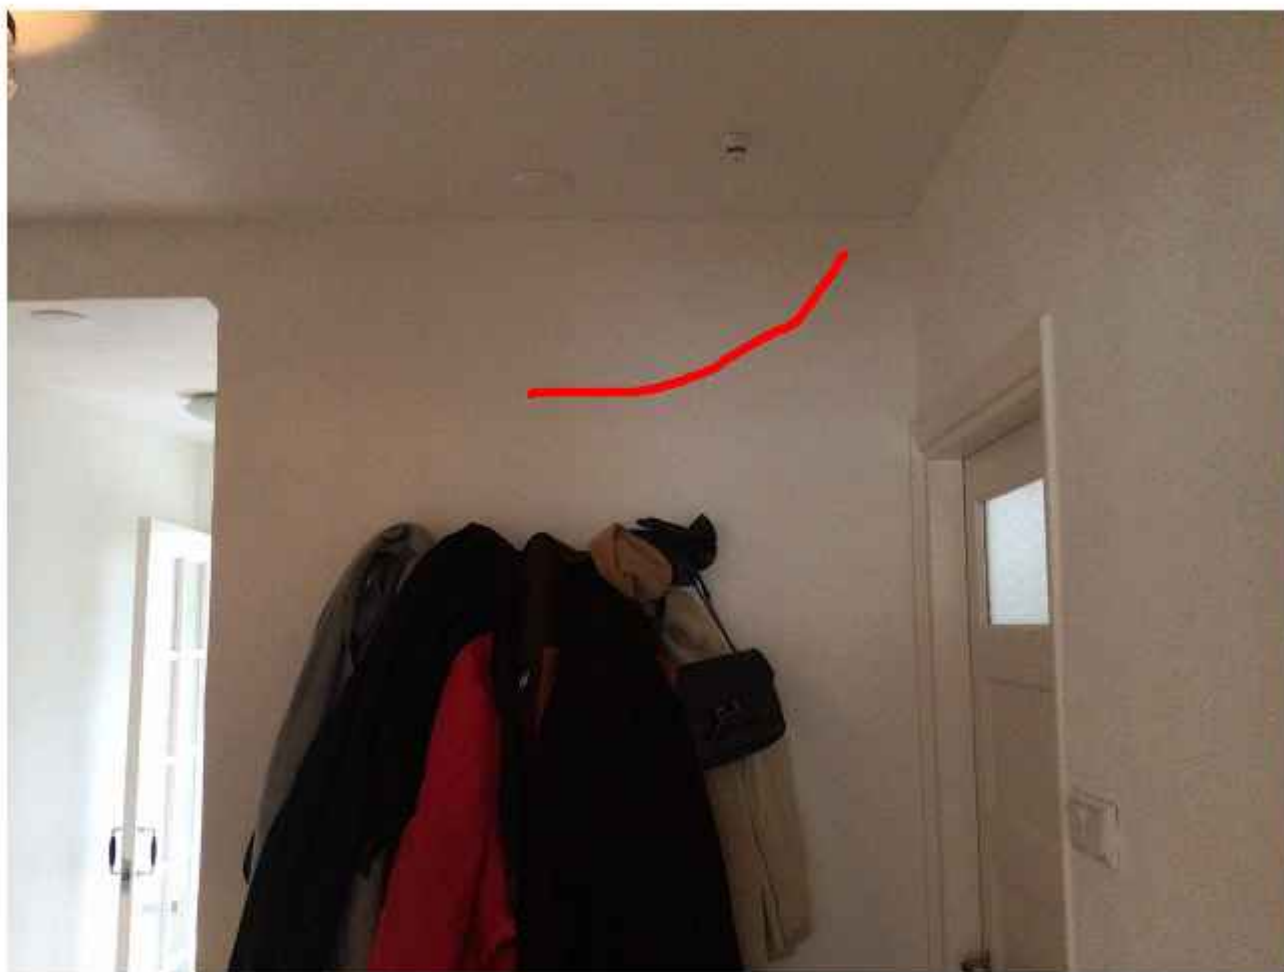
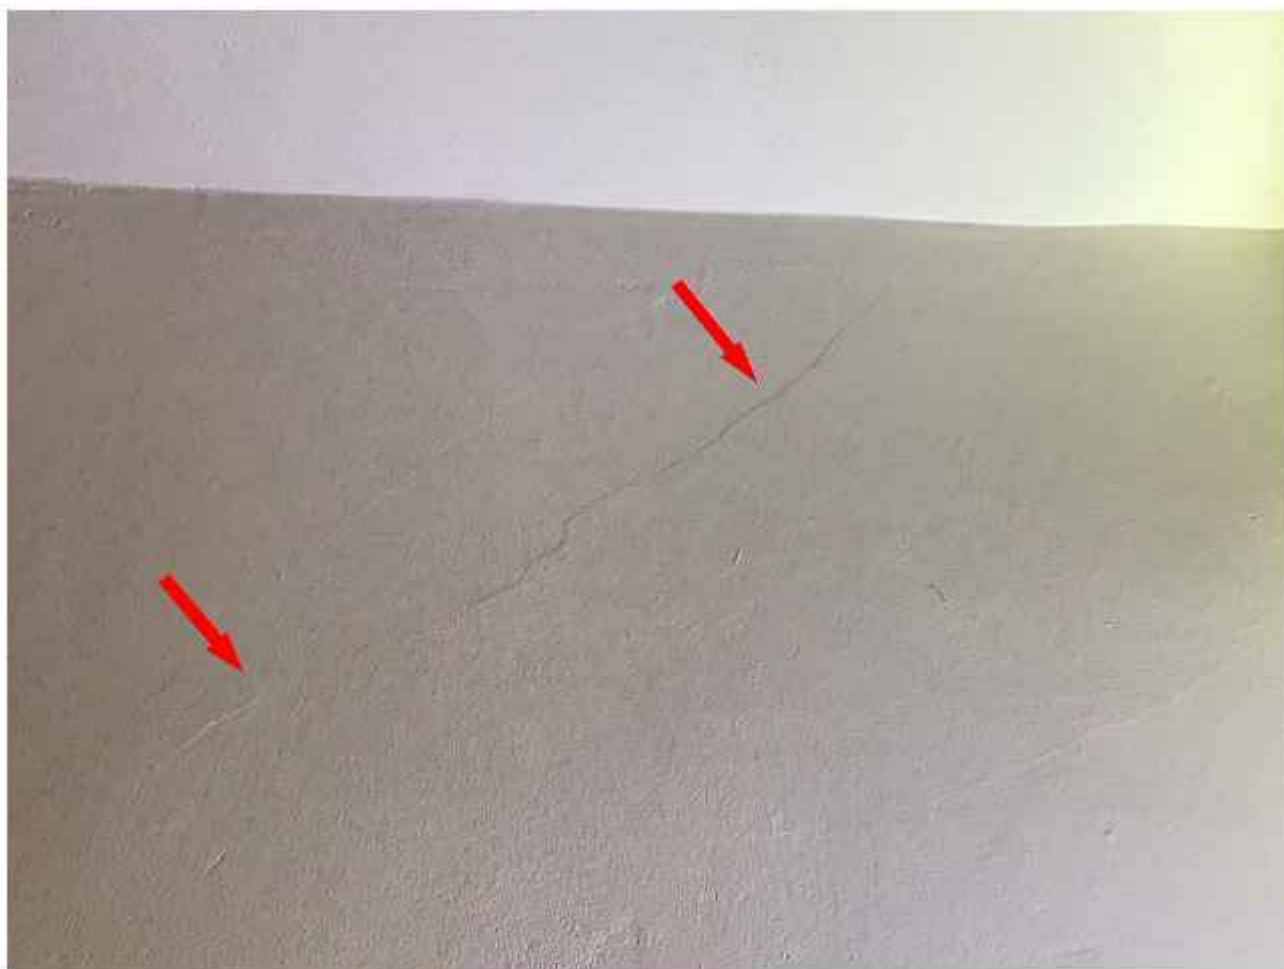
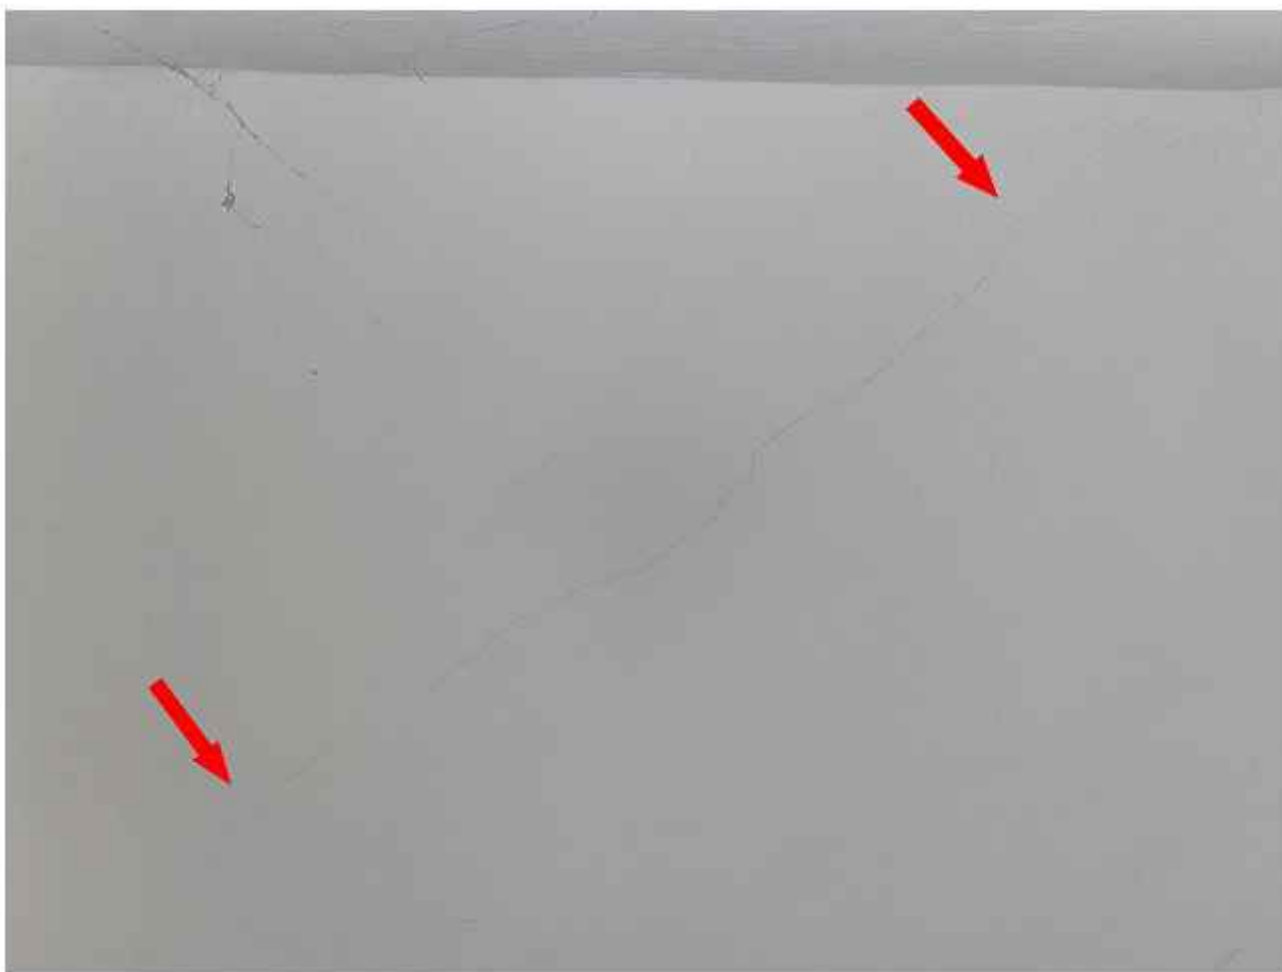
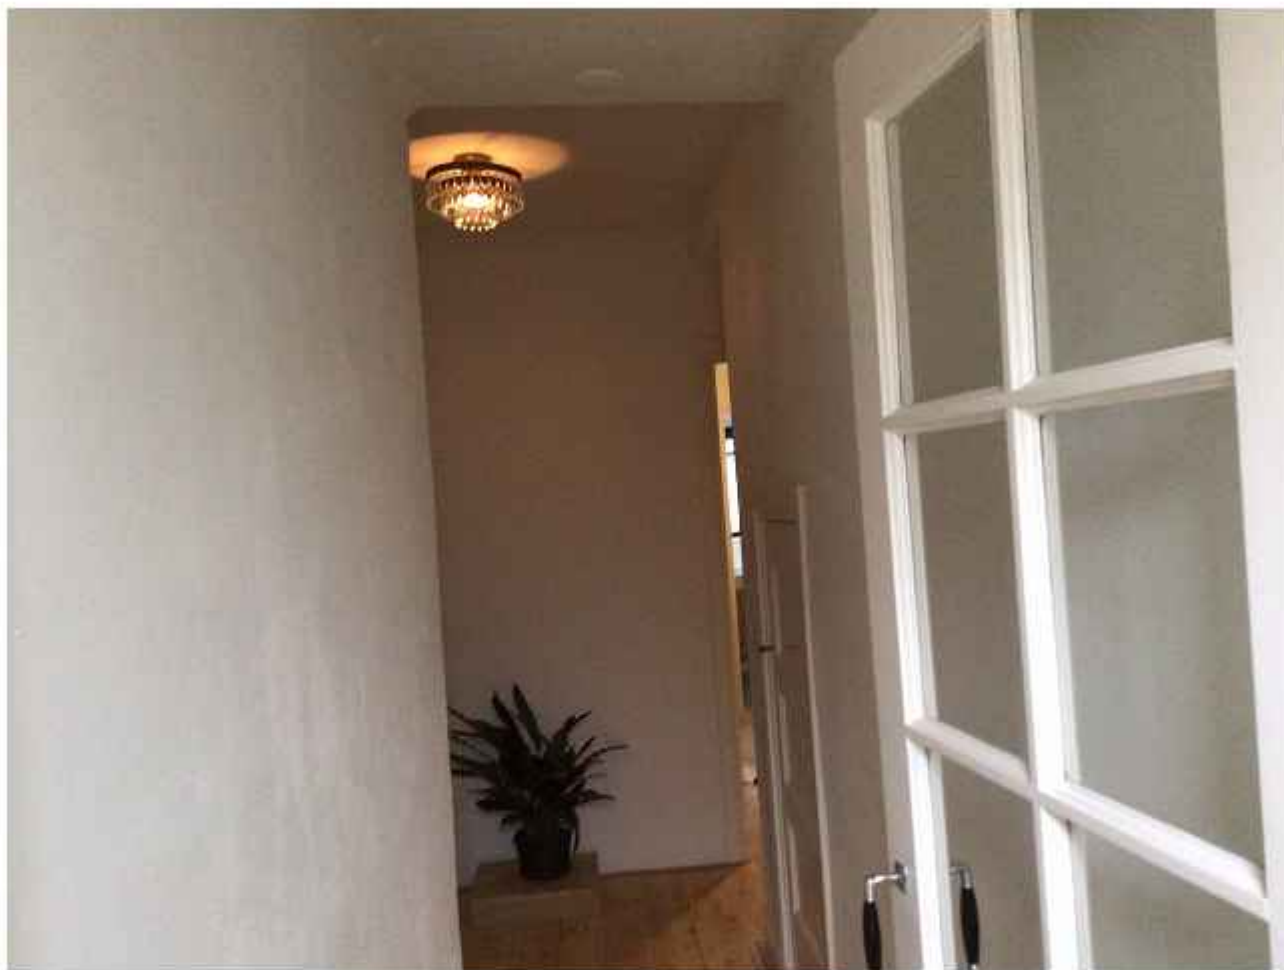
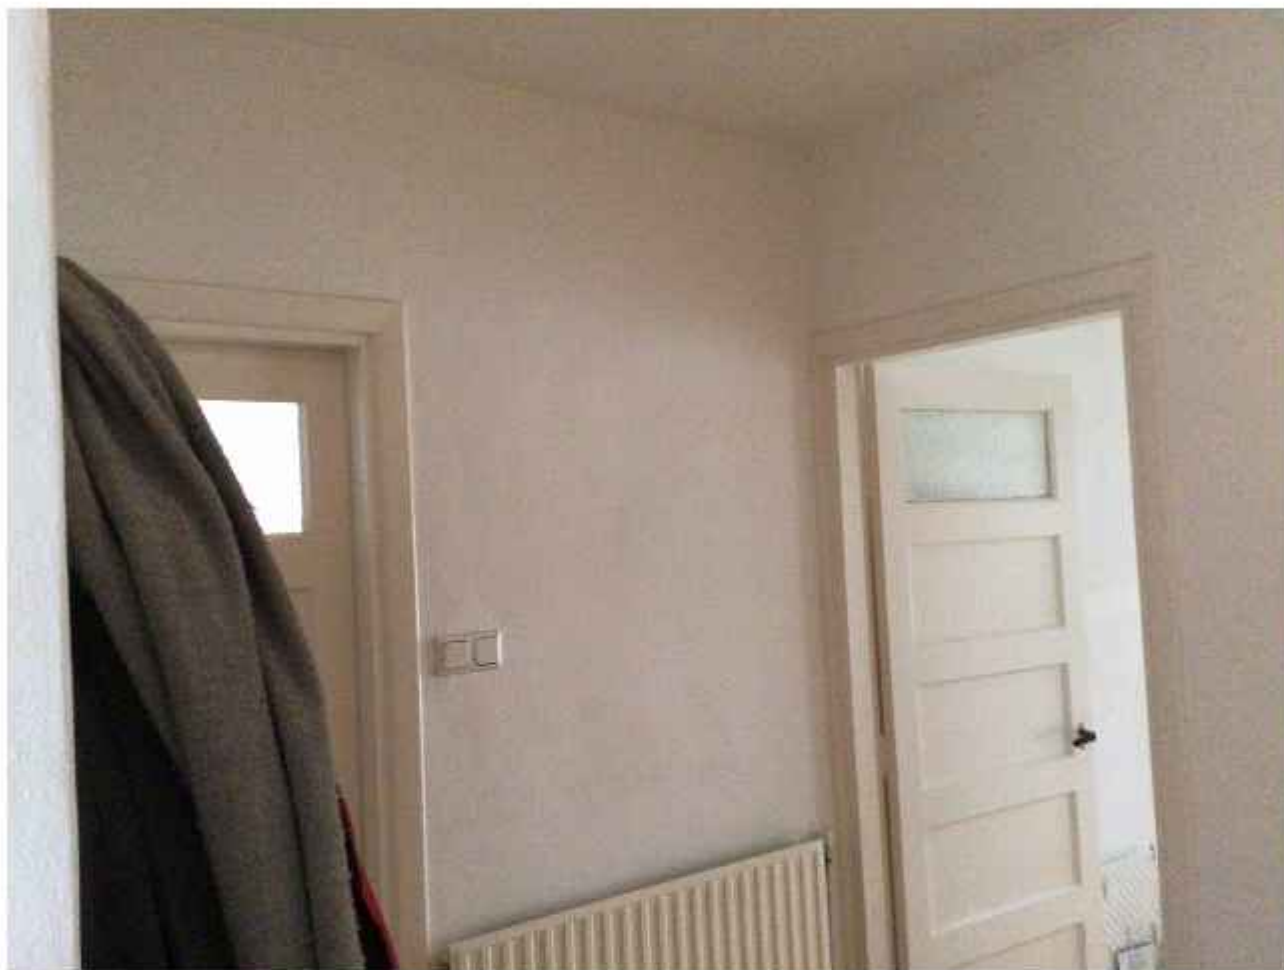
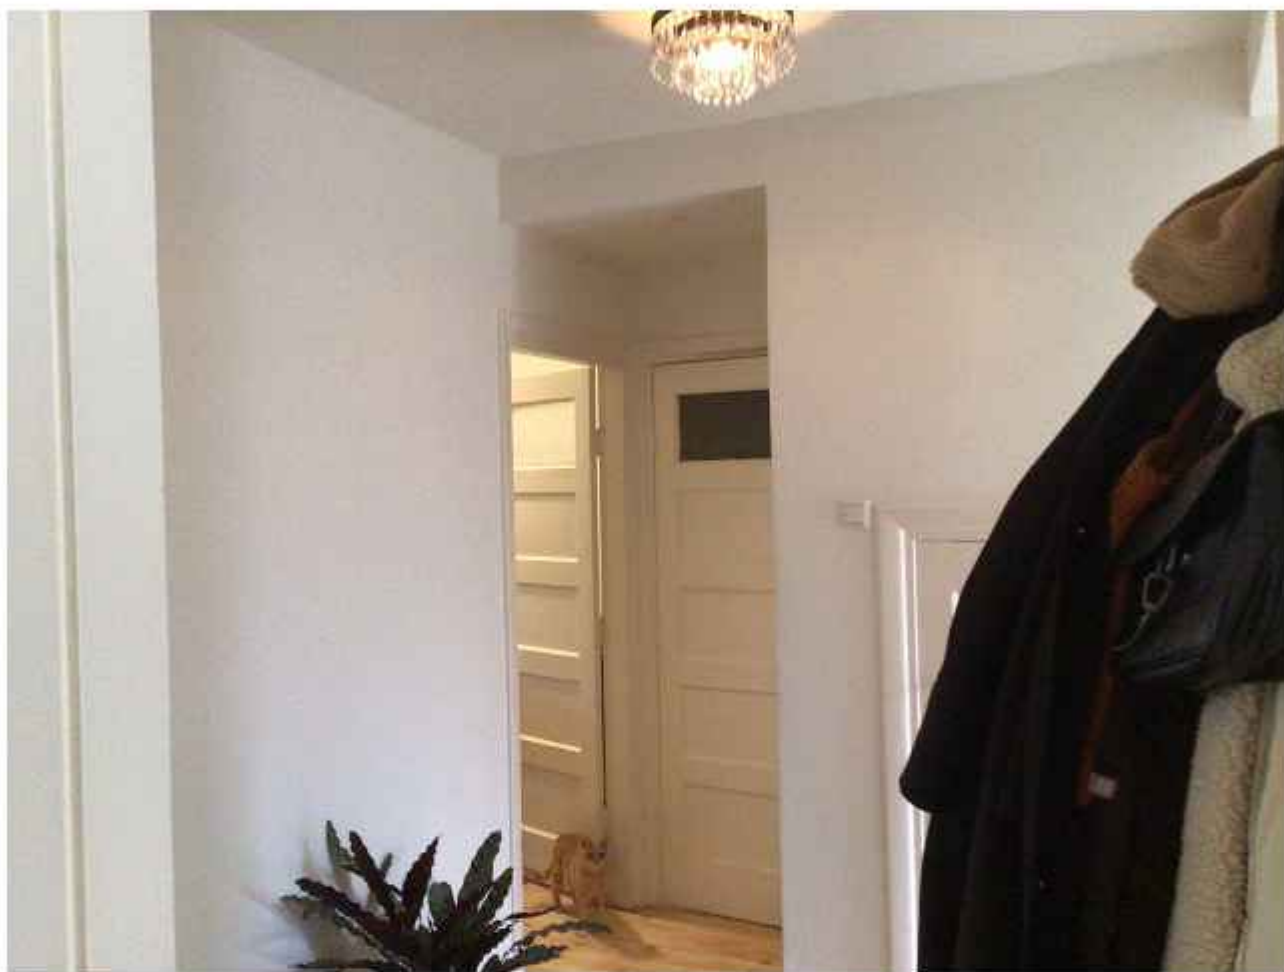
Soort schade	Scheurvorming
Datum ontstaan schade	Onbekend
Locatie	Binnenkant gebouw
Etage	Begane grond
Vertrek	Anders: Hal 2
Wand/Plafond/Vloer/Anders:	Wand
Nummer	3

Omschrijving	Er is een grillige horizontale scheur zichtbaar aan de bovenzijde van de wand. De scheur heeft een scheurwijdte van circa 0,1 mm en een totale lengte van 0,8 m1. De wand heeft een totale oppervlakte van 4,3 m2 en is afgewerkt met stucwerk en saus. Het betreft een wand van steenachtig materiaal.
--------------	---

Is de schade veroorzaakt en/of verergerd door mijnbouw?	Ja
Toelichting:	
Het ontstaan of de verergering van deze schade door trillingen als gevolg van mijnbouwactiviteiten is niet uit te sluiten.

Reparatie	Aantal	Eenheid	Excl.	Incl.	BTW %
stucloper afdekken interieur / vloer	2,0	m2	€ 24,58	€ 29,75	21
de- en hermonteren radiatoren/-leidingen - > 1 e radiator	1,0	st	€ 436,44	€ 528,09	21
scheuren in binnenstucwerk openkappen/-slijpen	0,8	m1	€ 36,39	€ 44,03	21
scheuren dichtzetten met een 2-componenten mortel, wapeningsweefsel en herstel	0,8	m1	€ 126,00	€ 137,34	9
overzetten stucwerk wanden t.b.v. sauswerk	4,3	m2	€ 216,62	€ 236,12	9
sauswerk binnenwanden incl. schoonmaken ondergrond	27,5	m2	€ 831,30	€ 906,11	9
Totaal schadebedrag:			€ 1.671,33	€ 1.881,44

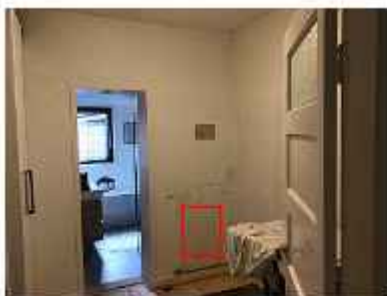
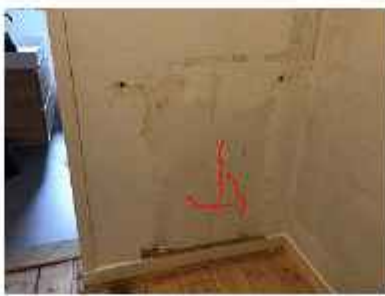
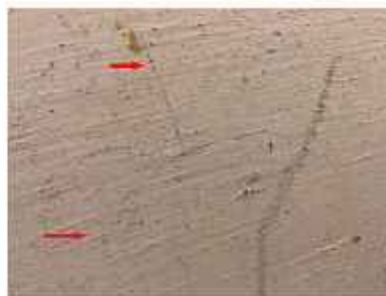
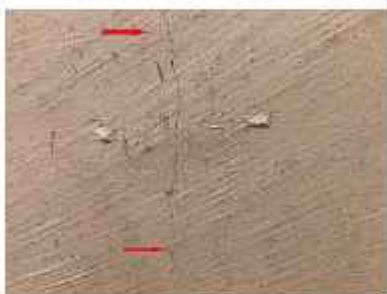
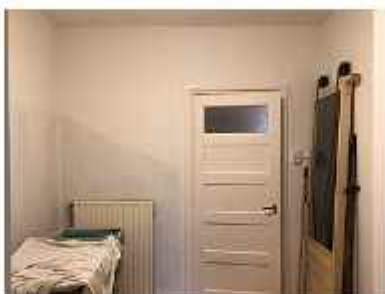
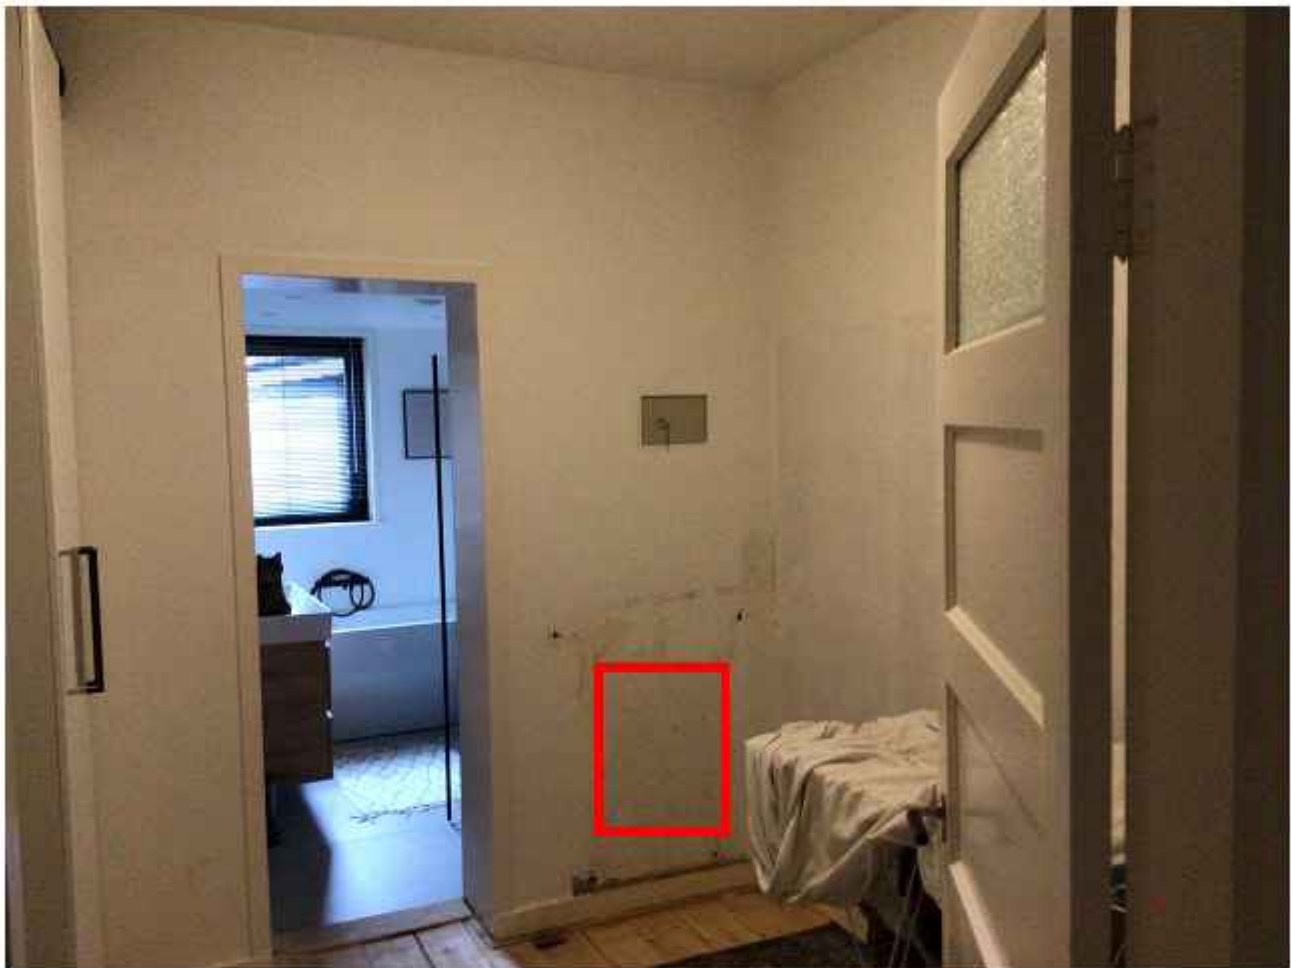
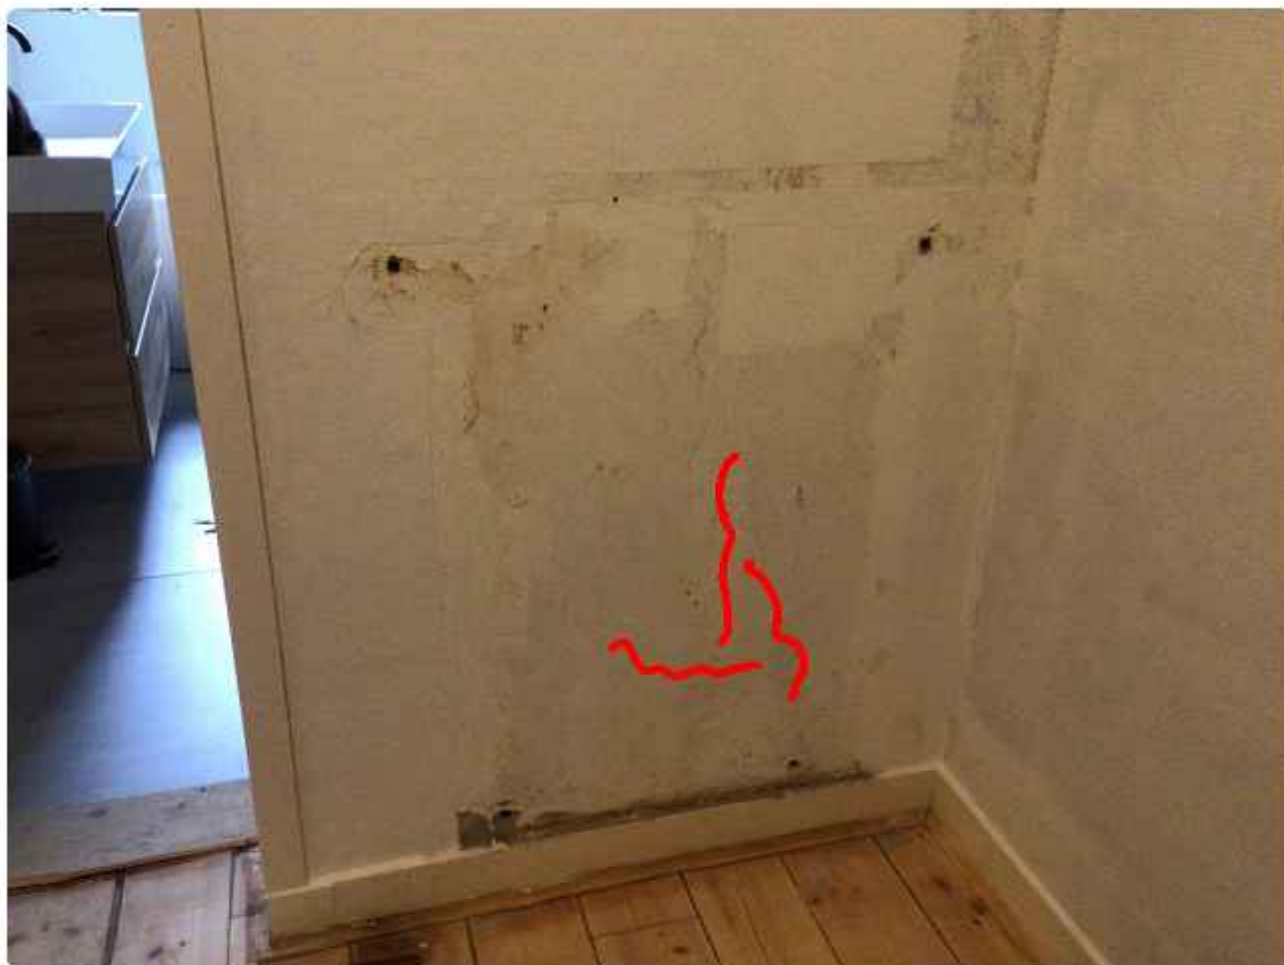
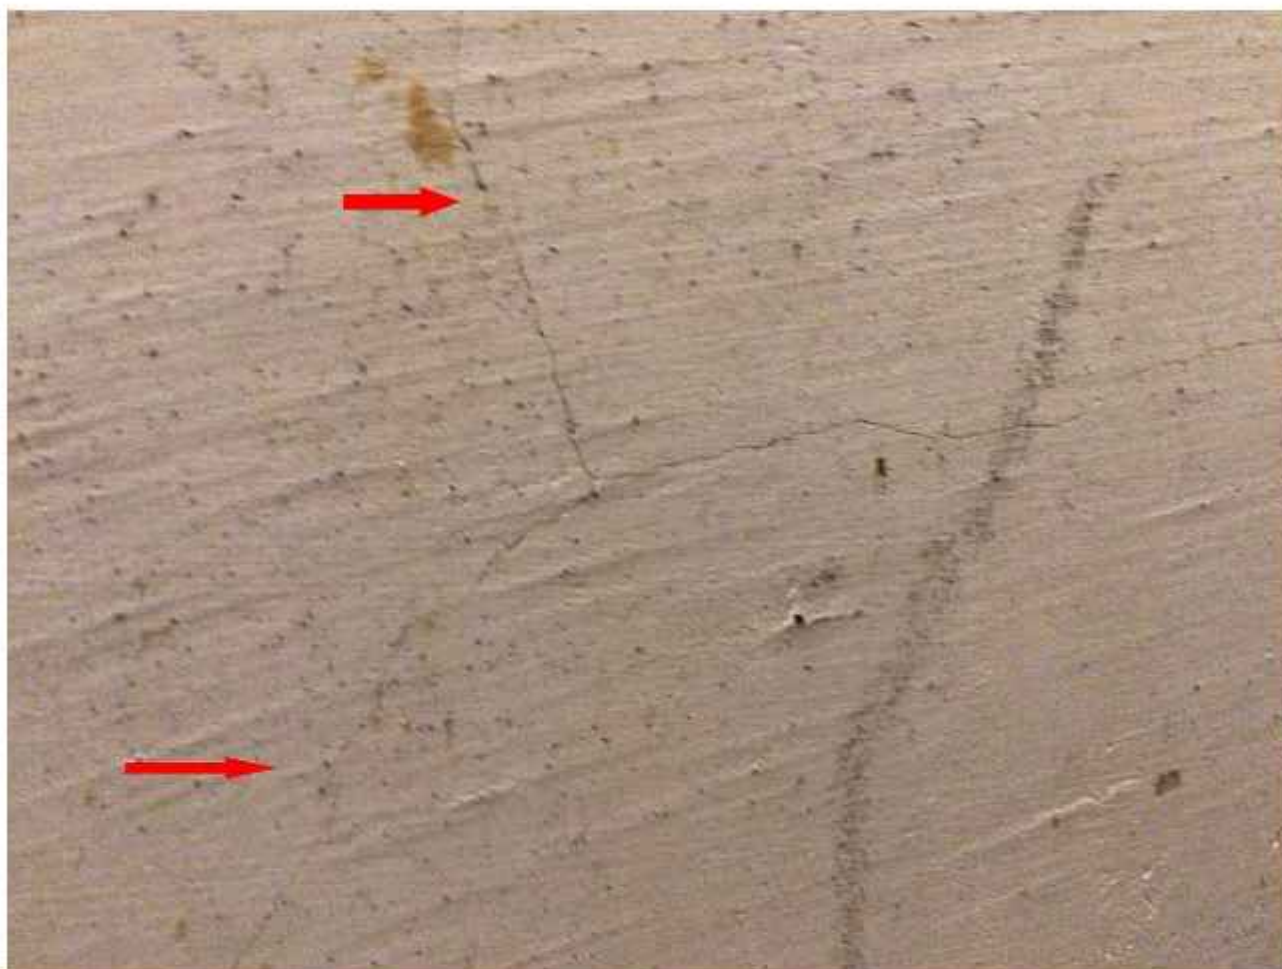
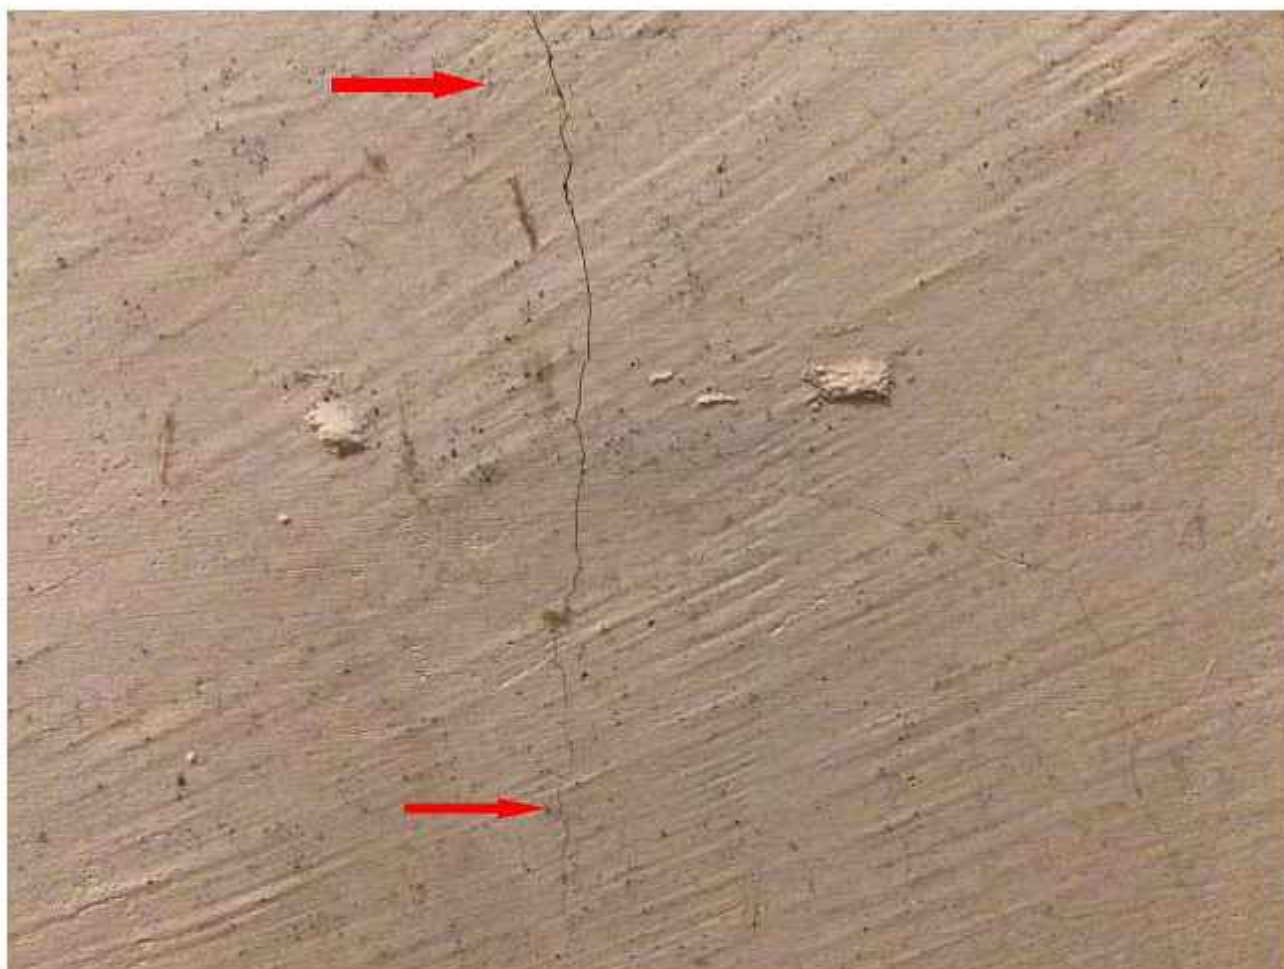
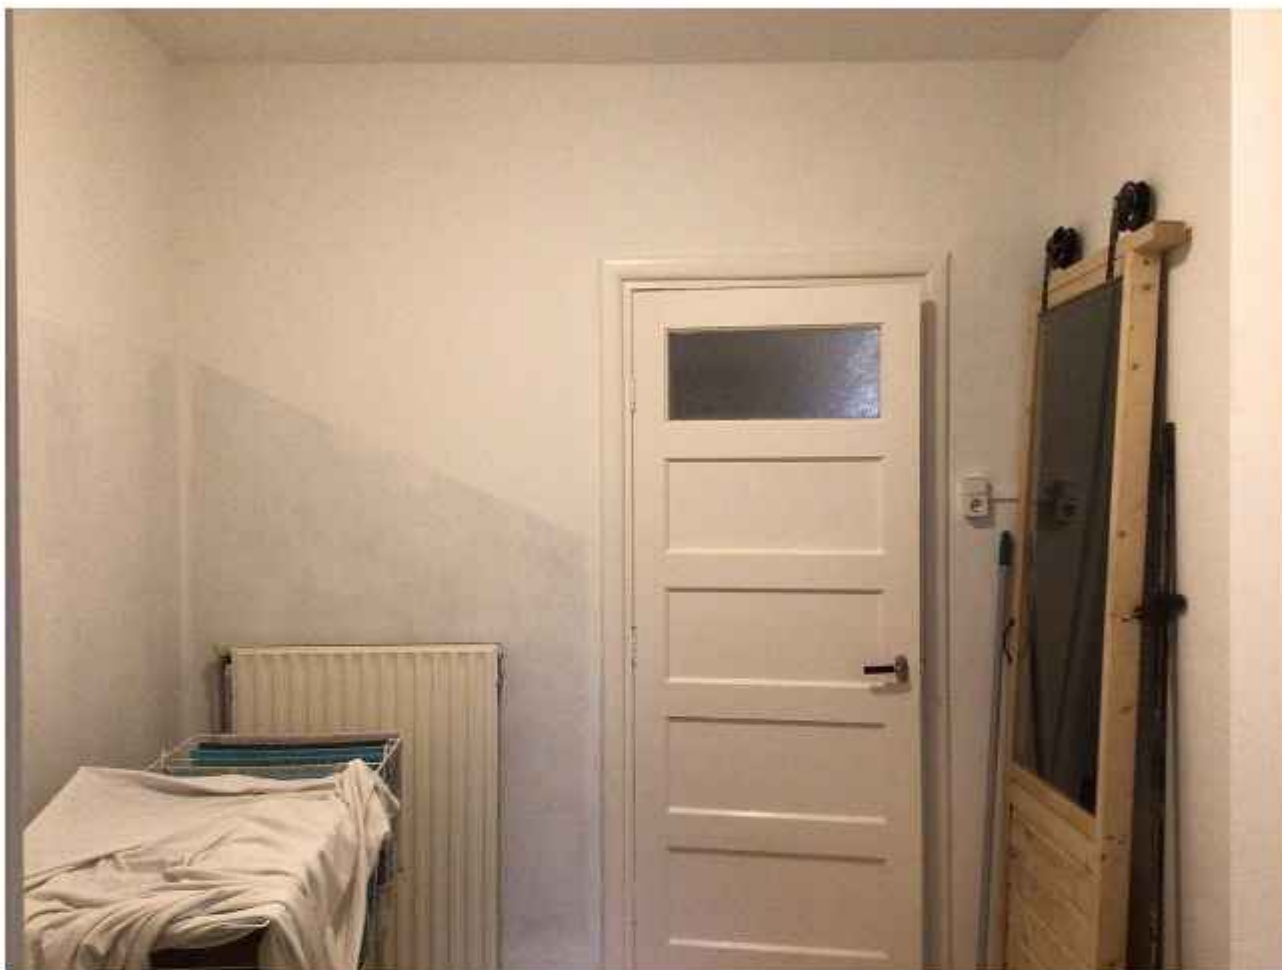
Soort schade	Scheurvorming
Datum ontstaan schade	Onbekend
Locatie	Binnenkant gebouw
Etage	Begane grond
Vertrek	Slaapkamer
Nummer vertrek	2
Wand/Plafond/Vloer/Anders:	Wand
Nummer	3

Omschrijving	Er zijn grillige scheuren zichtbaar in de wand, in het onderste deel in het midden. De scheur heeft een scheurwijdte van circa 0,1 mm en een totale lengte van 0,6 m1. De wand heeft een totale oppervlakte van 7 m2 en is afgewerkt met stucwerk en saus Het betreft een wand van steenachtig materiaal.
--------------	---

Is de schade veroorzaakt en/of verergerd door mijnbouw?	Ja
Toelichting:	
Het ontstaan of de verergering van deze schade door trillingen als gevolg van mijnbouwactiviteiten is niet uit te sluiten.

Reparatie	Aantal	Eenheid	Excl.	Incl.	BTW %
de- en hermonteren radiatoren/-leidingen - > extra radiatoren	1,0	st	€ 134,29	€ 162,49	21
stucloper afdekken interieur / vloer	3,0	m2	€ 36,88	€ 44,62	21
scheuren in binnenstucwerk openkappen/-slijpen	0,6	m1	€ 27,29	€ 33,02	21
scheuren dichtzetten met een 2-componenten mortel, wapeningsweefsel en herstel	0,6	m1	€ 94,50	€ 103,01	9
overzetten stucwerk wanden t.b.v. sauswerk	5,5	m2	€ 277,08	€ 302,01	9
sauswerk binnenwanden incl. schoonmaken ondergrond	15,7	m2	€ 474,59	€ 517,31	9
Totaal schadebedrag:			€ 1.044,63	€ 1.162,46
