ADVIESRAPPORT

Uitgebracht aan het Instituut
Mijnbouwschade Groningen

Aanvrager	W.B. Poorta
Zaaknummer	S-415016
Datum inspectie	25-03-2022
Datum rapport	08-04-2022

Naam aanvrager:	W.B. Poorta
Adres:	Helper Brink 32 9722EP Groningen

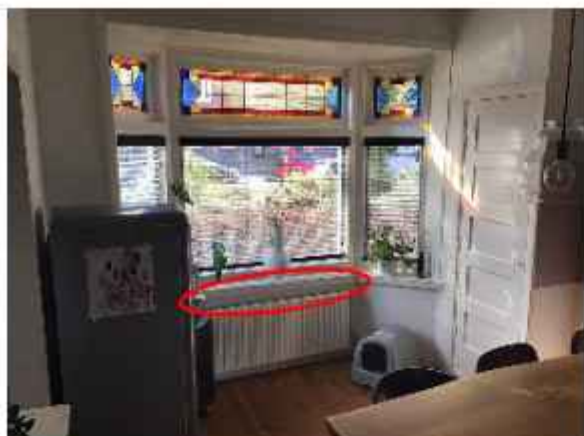
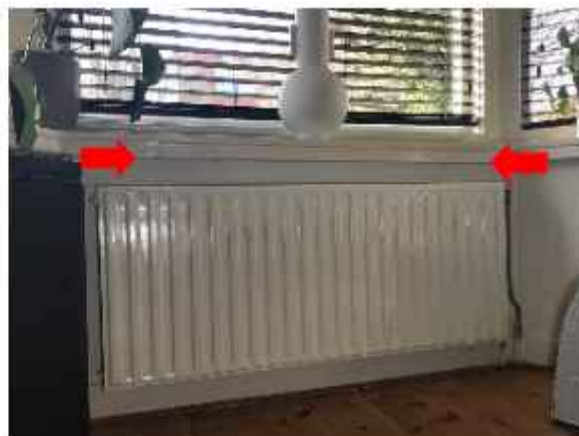
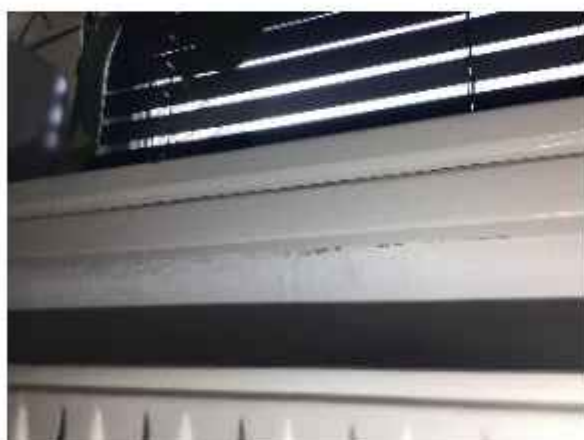
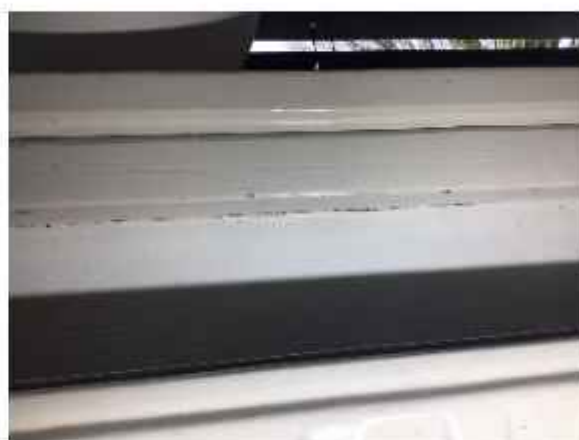
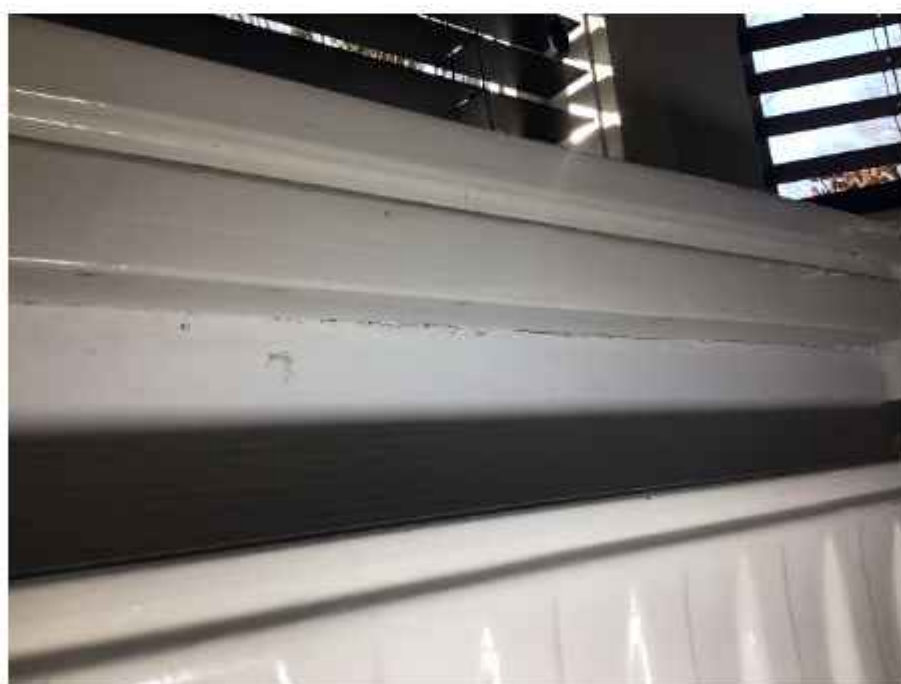
Schade 1

Locatie	Binnenkant gebouw
Bouwlaag	Bouwlaag 0
Vertrek	Woonkamer (Vertreknummer: 2)
Schadelocatie:	Wand 3 - Boven en/of onder sparring
Materiaal:	Steenachtig
Afwerking:	Sauswerk, Stucwerk
Datum ontstaan schade	Onbekend

Soort schade	Naadvorming, aftekenen van oneffenheden, blaasvorming e.d. in schilderwerk of behang
--------------	--

Is de schade veroorzaakt en/of verergerd door mijnbouw?	Nee
<p>Toelichting:</p> <p>Naadvorming, aftekening van oneffenheden, blaasvorming in schilderwerk, stucwerk of behang ontstaat door de (thermische) werking, door vocht of door een gebrekkige uitvoering. Naadvorming kan worden voorkomen door de afwerking bij deze aansluiting in te snijden en zo a.h.w. een geforceerde naad te creëren. Een dergelijke schade kan naar haar aard niet ontstaan of worden verergerd door de trillingen die optreden als gevolg van de aardbevingen door mijnbouwactiviteiten.</p>

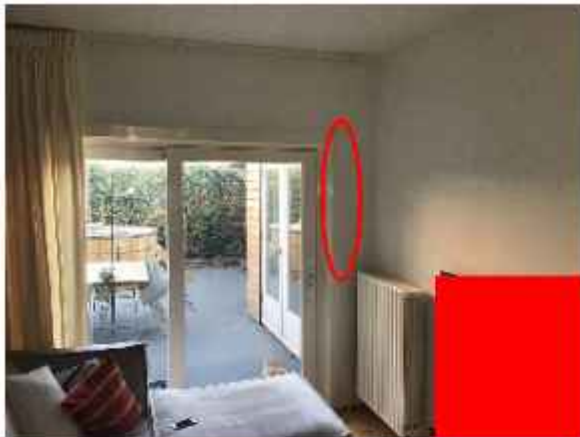
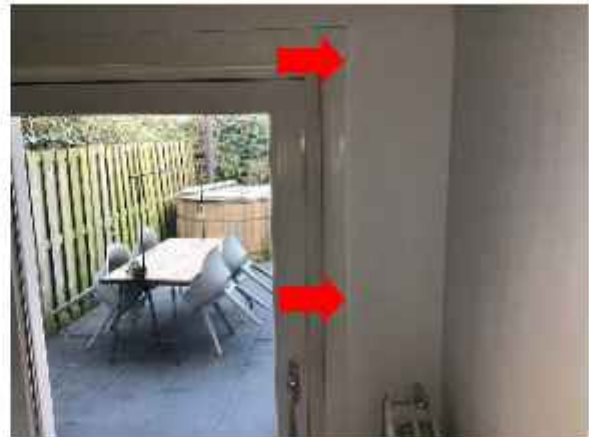
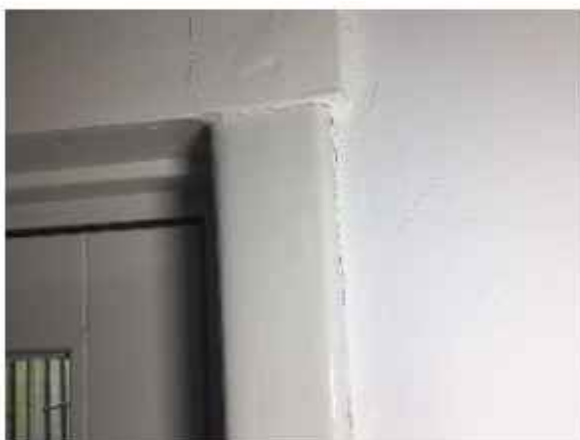
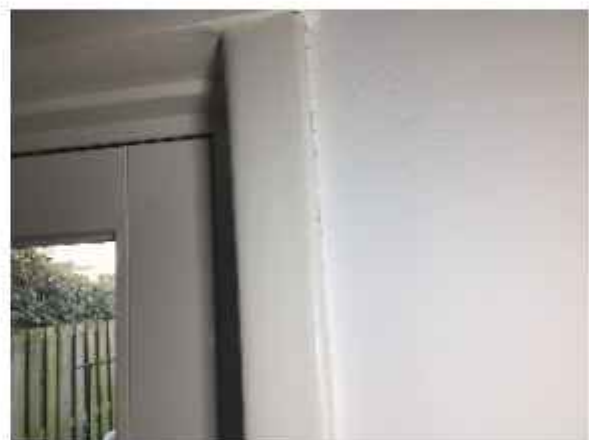
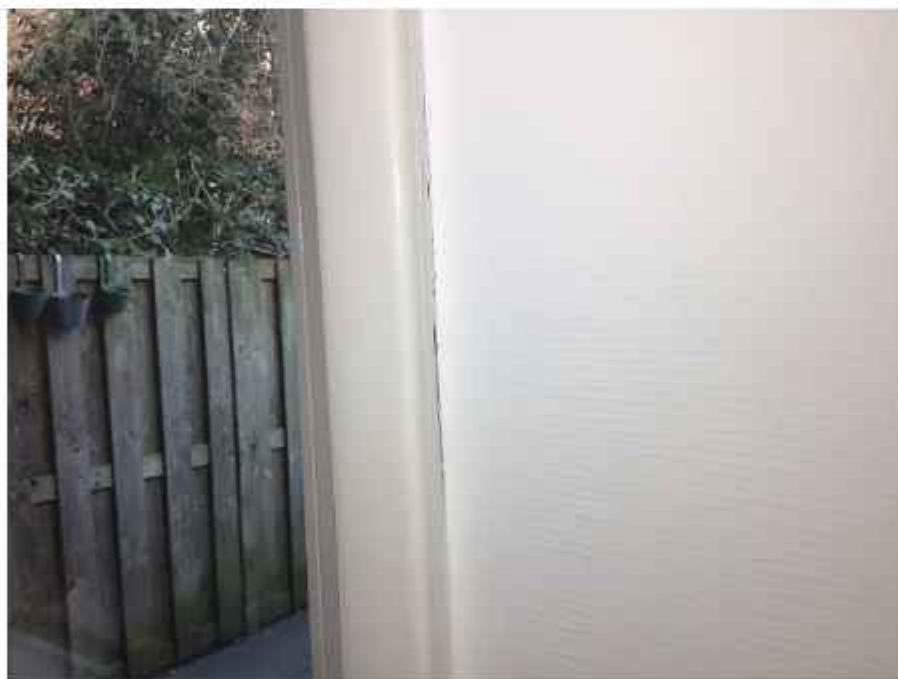
Schade 2

Locatie	Binnenkant gebouw
Bouwlaag	Bouwlaag 0
Vertrek	Woonkamer (Vertreknummer: 2)
Schadelocatie:	Wand 7 - In het oppervlak
Materiaal:	Steenachtig
Afwerking:	Behang, Sauswerk
Datum ontstaan schade	Onbekend

Soort schade	Naadvorming, aftekenen van oneffenheden, blaasvorming e.d. in schilderwerk of behang
--------------	--

Is de schade veroorzaakt en/of verergerd door mijnbouw?	Nee
<p>Toelichting:</p> <p>Naadvorming, aftekening van oneffenheden, blaasvorming in schilderwerk, stucwerk of behang ontstaat door de (thermische) werking, door vocht of door een gebrekkige uitvoering. Naadvorming kan worden voorkomen door de afwerking bij deze aansluiting in te snijden en zo a.h.w. een geforceerde naad te creëren. Een dergelijke schade kan naar haar aard niet ontstaan of worden verergerd door de trillingen die optreden als gevolg van de aardbevingen door mijnbouwactiviteiten.</p>

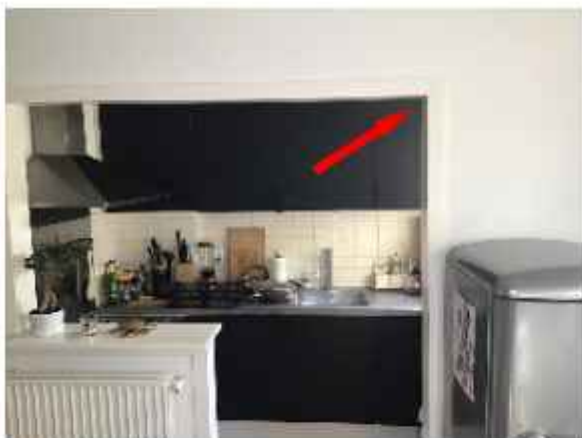
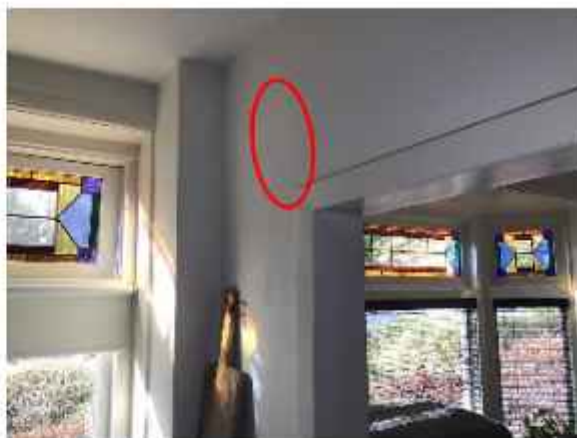
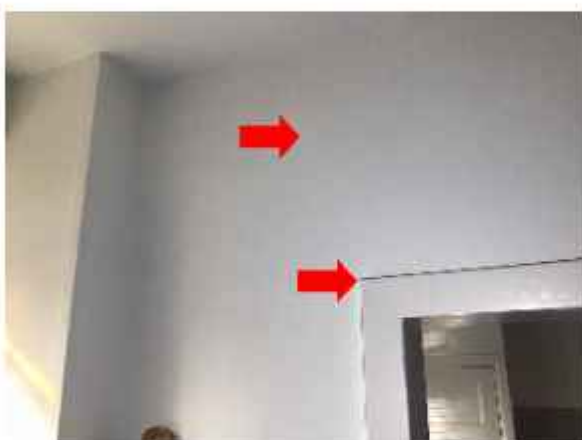
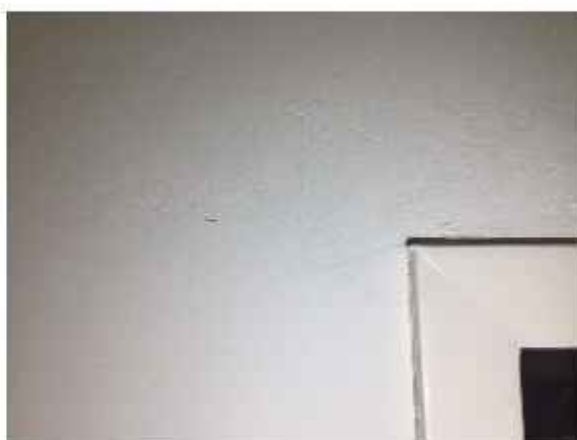
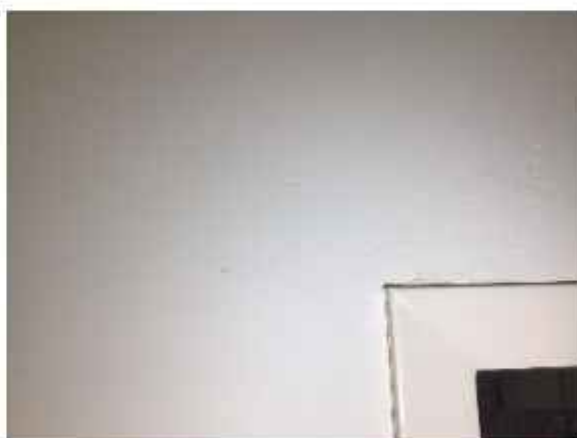
Schade 3

Locatie	Binnenkant gebouw
Bouwlaag	Bouwlaag 0
Vertrek	Keuken (Vertreknummer: 3)
Schadelocatie:	Wand 1 - Boven en/of onder sparing
Materiaal:	Steenachtig
Afwerking:	Sauswerk, Stucwerk
Datum ontstaan schade	Onbekend

Soort schade	Scheur
Schadeomschrijving	Er is een enkelvoudige, diagonale scheur zichtbaar in de wand boven en/of onder sparing. De scheur heeft een breedte minder dan 1 mm en een totale lengte van 0,5 m1 en het schadeherstel oppervlak is 5,3 m2.

Is de schade veroorzaakt en/of verergerd door mijnbouw?	Ja
Toelichting: Gelet op de aard en de omvang van de schade, en de ter plaatse opgetreden trillingssnelheden, is het mogelijk dat de schade is ontstaan of verergerd door de trillingen als gevolg van aardbevingen. Het bewijsvermoeden is niet weerlegd. Meer uitleg vindt u in paragraaf 2.1 en hoofdstuk 4 van dit adviesrapport.

Reparatie	Aantal	Eenheid	Excl.	Incl.	BTW %
parkeren, dag ontheffing stad Groningen-schilwijken. Aantal dagen timmerman, metselaar, stukadoor, schilder etc.	1,0	dag	€ 23,73	€ 23,73	0
stucloper afdekken interieur / vloer	3,0	m2	€ 36,88	€ 44,62	21
scheuren in binnenstucwerk openkappen/-slijpen	0,5	m1	€ 22,74	€ 27,52	21
scheuren dichtzetten met een 2-componenten mortel, wapeningsweefsel en herstel	0,5	m1	€ 78,75	€ 85,84	9
overzetten stucwerk wanden t.b.v. sauswerk	5,3	m2	€ 267,00	€ 291,03	9
sauswerk binnenwanden incl. schoonmaken ondergrond	5,3	m2	€ 231,36	€ 252,18	9
Subtotaal			€ 660,46	€ 724,92

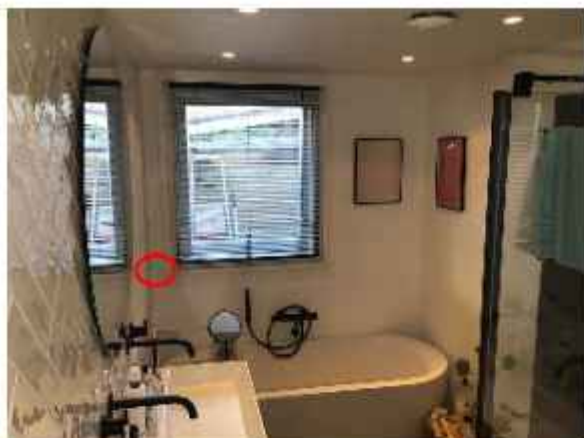
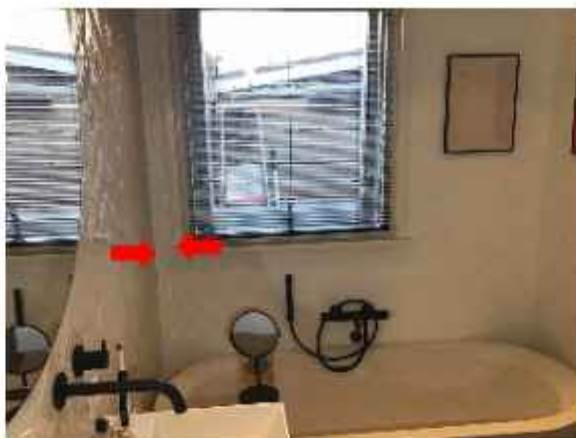
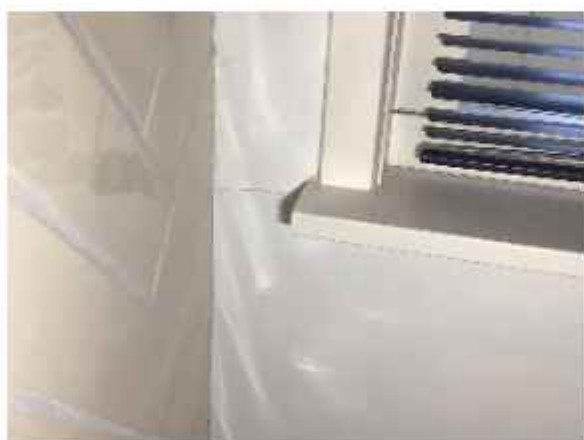
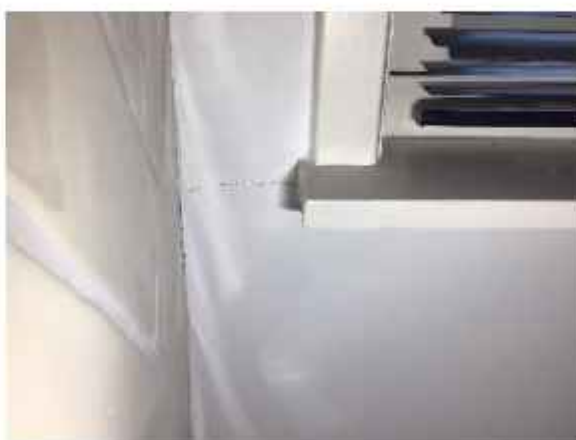
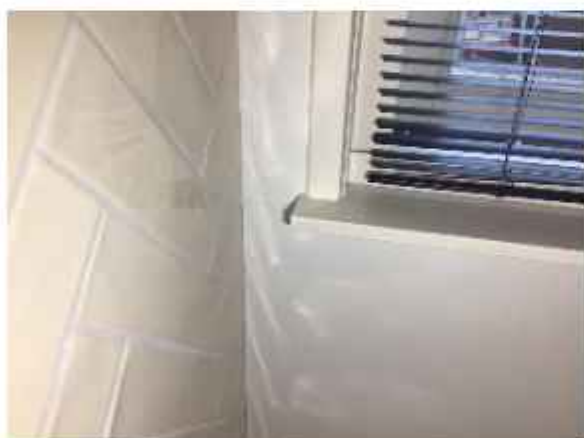
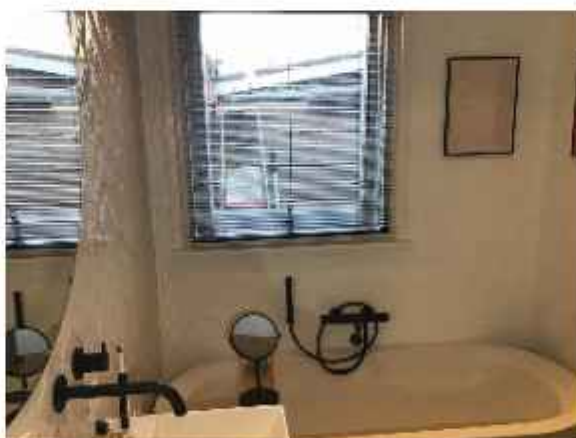
Schade 4

Locatie	Binnenkant gebouw
Bouwlaag	Bouwlaag 0
Vertrek	Badkamer (Vertreknummer: 4)
Schadelocatie:	Wand 3 - Boven en/of onder sparing
Materiaal:	Gipsplaat
Afwerking:	Sauswerk, Stucwerk
Datum ontstaan schade	Onbekend

Soort schade	Scheur
Schadeomschrijving	Er is een enkelvoudige, horizontale scheur zichtbaar in de wand boven en/of onder sparing. De scheur heeft een breedte tussen de 1 mm en 3 mm en een totale lengte van 0,1 m en het schadeherstel oppervlak is 2,7 m2.

Is de schade veroorzaakt en/of verergerd door mijnbouw?	Ja
Toelichting:	
Het ontstaan van deze schade kan niet (in volle omvang of met voldoende zekerheid) worden verklaard. Het bewijsvermoeden is niet weerlegd.

Reparatie	Aantal	Eenheid	Excl.	Incl.	BTW %
verplaatsen/de- en hermonteren meubelstukken en (vaste) inrichting	2,0	st.	€ 139,68	€ 169,01	21
overzetten stucwerk wanden t.b.v. sauswerk	2,7	m2	€ 272,00	€ 296,48	9
toeslag inweefselen	0,1	m2	€ 1,34	€ 1,46	9
sauswerk binnenwanden incl. schoonmaken ondergrond	2,7	m2	€ 272,00	€ 296,48	9
de- en hermonteren sanitair per stuk b.v. toilet, wasbak e.d.	2,0	st.	€ 291,41	€ 352,60	21
Subtotaal			€ 976,44	€ 1.116,05
