Asbestinventarisatetest

Veurs 25, 3790 Voeren

Attestnummer : 20250414-000050.000

Uitgegeven op : 14.04.2025

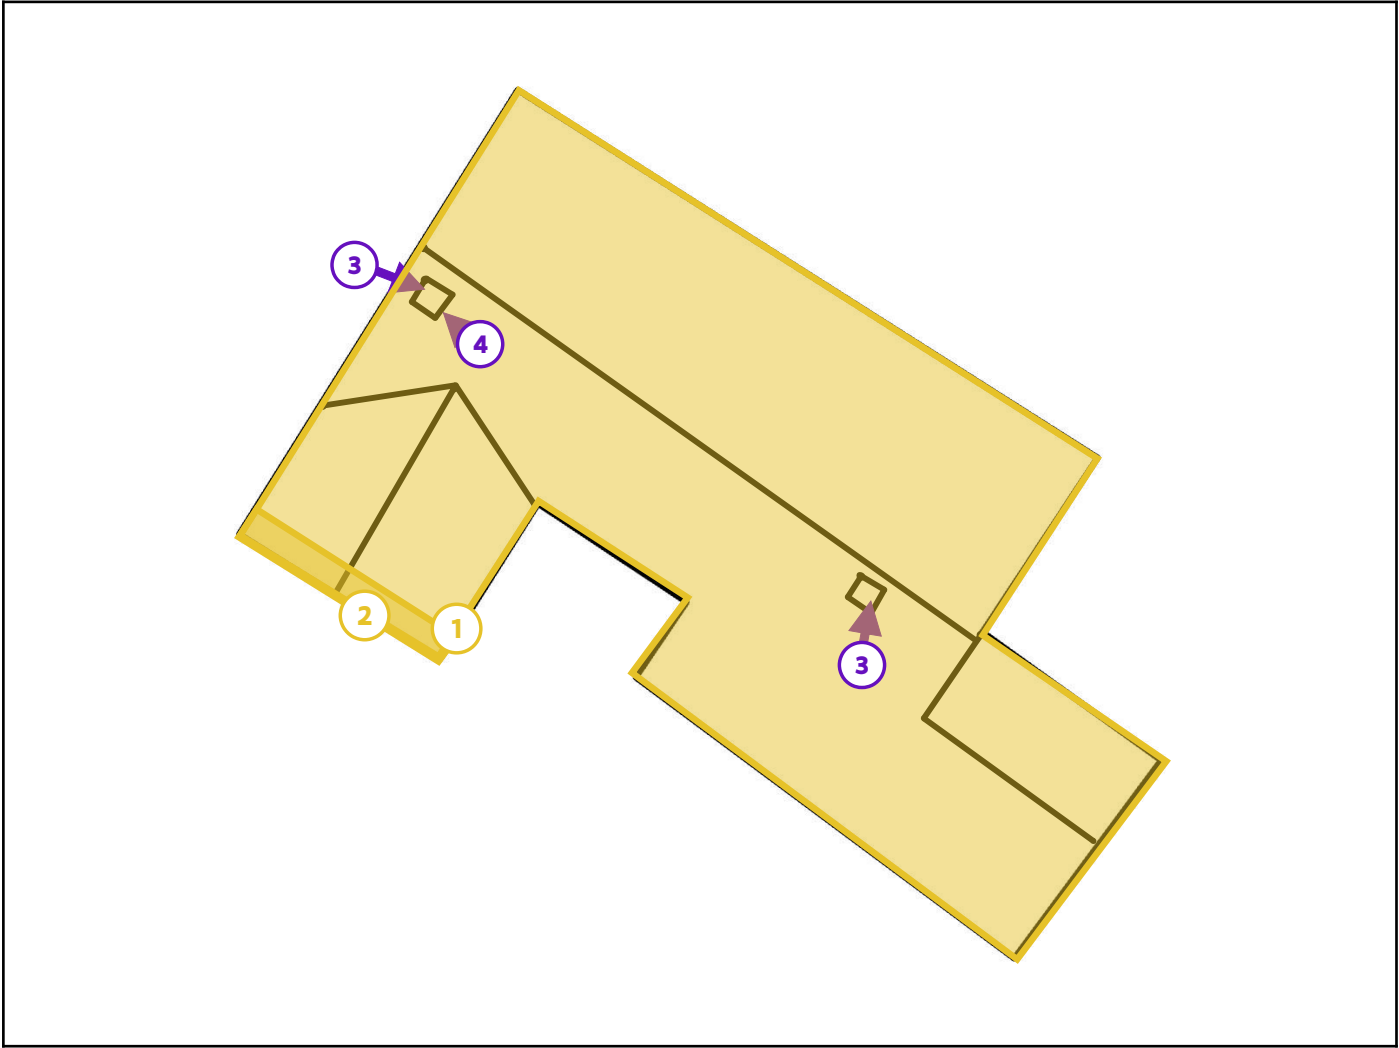
Plan 1.5: Dak

Beschrijving	Type	Actie
1. Onderdak	Asbestmateriaal	Zorgvuldig beheren
2. Boeiboord schuin dak links vooraan	Asbestmateriaal	Zorgvuldig beheren
3. Schoorstenen	Beperking	-
4. Natuurleien schoorsteen links	Advies	-

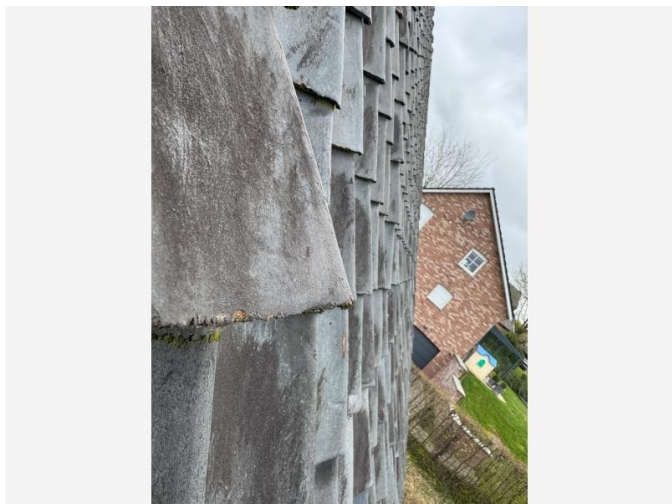
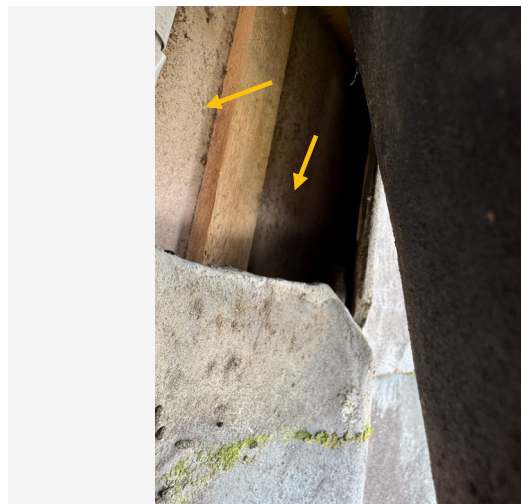
Het asbestmateriaal valt onder de mijlpaal van 2040.

Toepassing is bedekt gezien kans op beschadigen pannen en panlatten bij verwijdering

Eindbeoordeling materiaalrisico	Laag materiaalrisico en/of verlaagde kans op vezelvrijgave
---------------------------------	--

Gebondenheid	Categorie 1: hechtgebonden in oorsprong
Asbestsoort (vezeltype)	Crocidoliet aanwezig
Asbestconcentratie	Laag (< 50%)
Afschermingsgraad van het gehele materiaal	Geheel of deels vrij aan de buitenlucht
Toestand van het materiaal	Onbeschadigd, niet verweerd

Beschrijving	Onderdak
Omgeving	Buiten
Primaire drager	Schuin dak
Asbestmateriaal	Plaat, paneel, tablet - Type Menuiserie
Bindmiddel van asbestmateriaal	Cement
Gebondenheid op basis van bindmiddel	Hecht
Hoeveelheid (oppervlakte - dikte - aantal)	<ul style="list-style-type: none">• 100,00 m² - 0,30 cm - 1 stuk
Totaal volume	0,30 m ³
Eenvoudig bereikbaar	<p>Nee</p> <ul style="list-style-type: none">• Het asbestmateriaal is bedekt (uitgezonderd laag verf, coating, behang, kunststof, textiel) en het wegnemen van het bedekkende materiaal kan niet zonder het bedekkende materiaal te beschadigen.
Bevestigingswijze	<ul style="list-style-type: none">• Geklemd
Identificatiemethode	Vaststelling zonder monstername
Destructieve handeling voor identificatie	Nee
Opmerking	Grenst niet aan binnenlucht gezien binnenkant beplaat; onderdak enkel langs buiten (onder dakpannen) vast te stellen; staalname niet mogelijk zonder risico op lekkage

- Zorg voor een veilig beheer. Vermijd het beschadigen van het asbestmateriaal. Controleer de toestand jaarlijks op wijzigingen.
- Zorg voor een veilig beheer en verwijder dit asbestmateriaal wanneer het bij werken eenvoudig bereikbaar wordt. Controleer de toestand jaarlijks op wijzigingen.

- Eenvoudige handelingen: mag via doe-het-zelf of door werknemer(s) met opleidingsattest eenvoudige handelingen
Indien geen risico op vrijgave asbestvezels bij verwijdering en langs buitenkant verwijderd wordt; mits gebruik PBM's
- Eenvoudige handelingen: enkel door erkend asbestverwijderaar
Indien risico op vrijgave asbestvezels bij verwijdering en langs buitenkant verwijderd wordt; mits gebruik PBM's

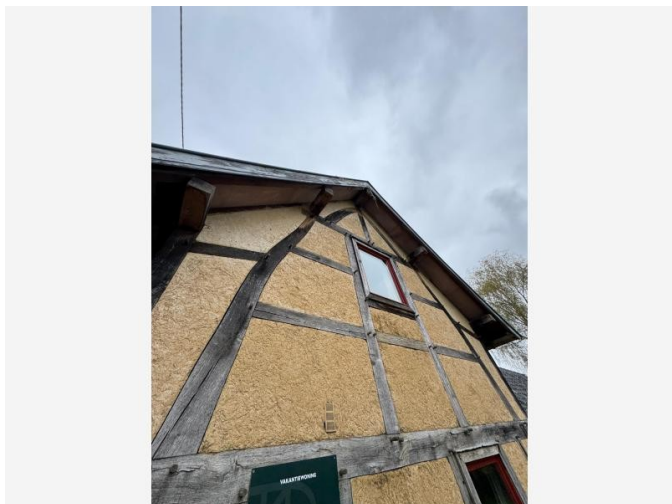
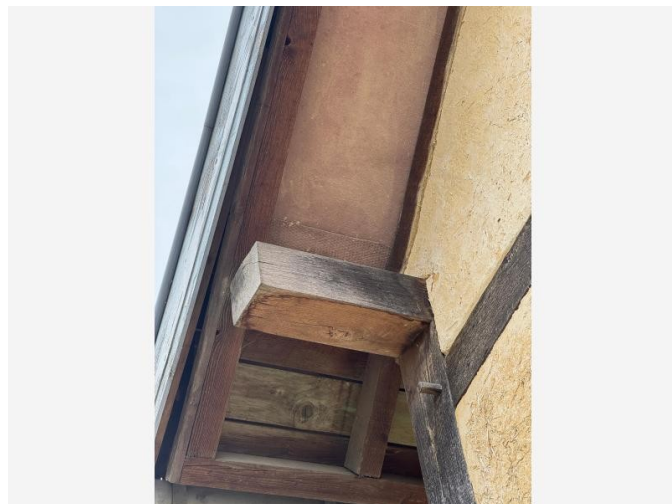
Het asbestmateriaal valt onder de mijlpaal van 2040.

Eindbeoordeling materiaalrisico	Laag materiaalrisico en/of verlaagde kans op vezelvrijgave
---------------------------------	--

Gebondenheid	Categorie 1: hechtgebonden in oorsprong
Asbestsoort (vezeltype)	Crocidoliet aanwezig
Asbestconcentratie	Laag (< 50%)
Afschermingsgraad van het gehele materiaal	Geheel of deels vrij aan de buitenlucht
Toestand van het materiaal	Onbeschadigd, niet verweerd

Beschrijving	Boeiboord schuin dak links vooraan
Omgeving	Buiten
Primaire drager	Schuin dak
Asbestmateriaal	Plaat, paneel, tablet - Type Menuiserie
Bindmiddel van asbestmateriaal	Cement
Gebondenheid op basis van bindmiddel	Hecht
Hoeveelheid (oppervlakte - dikte - aantal)	<ul style="list-style-type: none">• 3,00 m² - 0,30 cm - 1 stuk
Totaal volume	0,009 m ³
Eenvoudig bereikbaar	<p>Nee</p> <ul style="list-style-type: none">• Het asbestmateriaal is bedekt (uitgezonderd laag verf, coating, behang, kunststof, textiel) en het wegnemen van het bedekkende materiaal kan niet zonder het bedekkende materiaal te beschadigen.
Bevestigingswijze	<ul style="list-style-type: none">• Geklemd
Identificatiemethode	Vaststelling zonder monstername
Destructieve handeling voor identificatie	Nee
Opmerking	Staalname niet mogelijk omwille van onveilige hoogte (> 3.5m); vermoedelijk hetzelfde type plaat als het onderdak

- Zorg voor een veilig beheer. Vermijd het beschadigen van het asbestmateriaal. Controleer de toestand jaarlijks op wijzigingen.
- Zorg voor een veilig beheer en verwijder dit asbestmateriaal wanneer het bij werken eenvoudig bereikbaar wordt. Controleer de toestand jaarlijks op wijzigingen.

- Eenvoudige handelingen: mag via doe-het-zelf of door werknemer(s) met opleidingsattest eenvoudige handelingen
Mits gebruik PBM's en zonder breken of slijpen

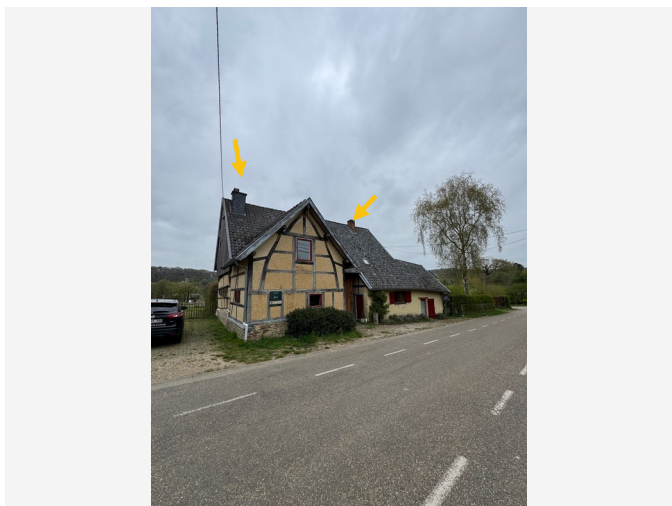
Situeringsfoto

Tijdelijke beperking

Reden: Het te onderzoeken materiaal situeert zich hoger dan 3,50 m te rekenen vanaf een veilige ondergrond

Uitleg van de asbestdeskundige: De schoorstenen kunnen niet veilig onderzocht worden zonder gebruik te maken van een hoogtewerker (niet in kader van dit asbest attest)

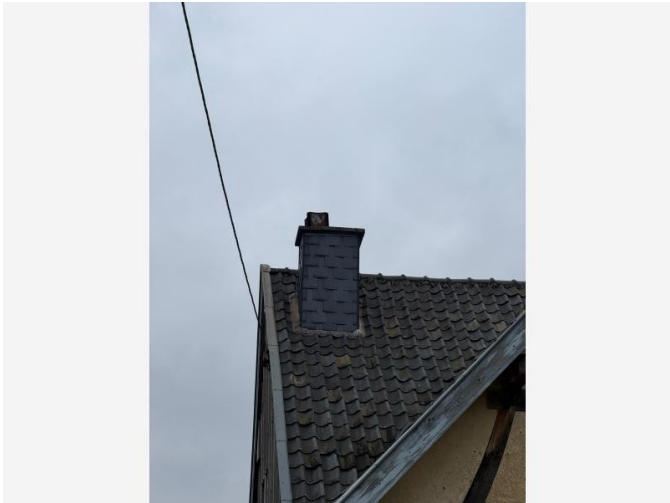
Vrije foto

Betreft natuurleien (niet-asbestverdacht)

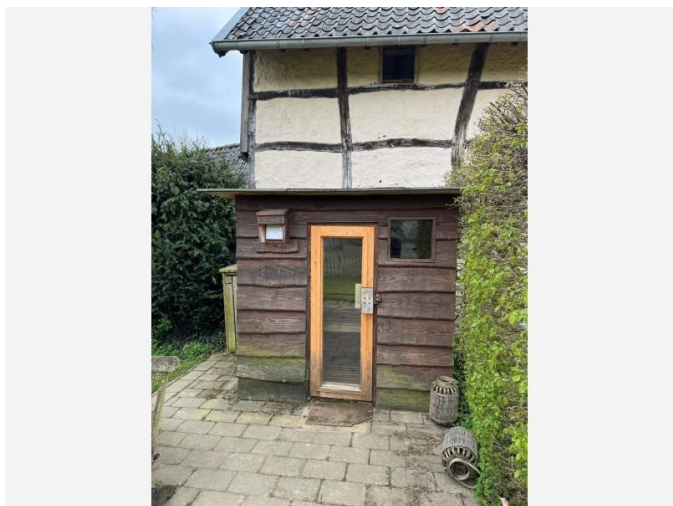
Vrije foto

Geen asbestverdachte toepassingen aangetroffen in of rond de sauna (houten constructie)

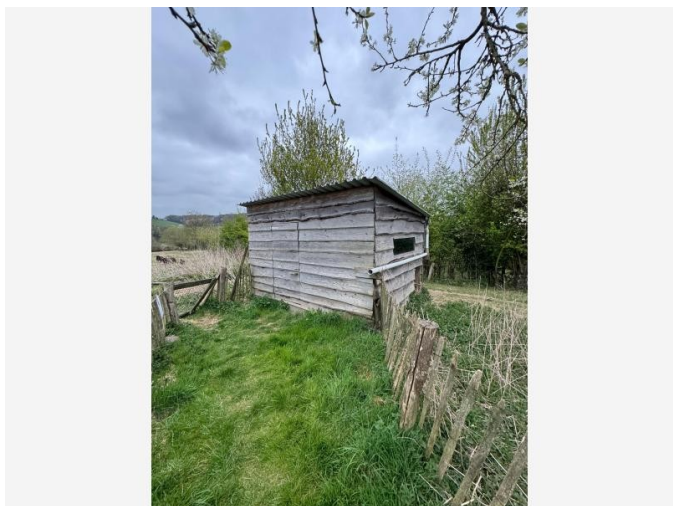
Vrije foto

Geen asbestverdachte toepassingen aangetroffen in of rond de tuinberging

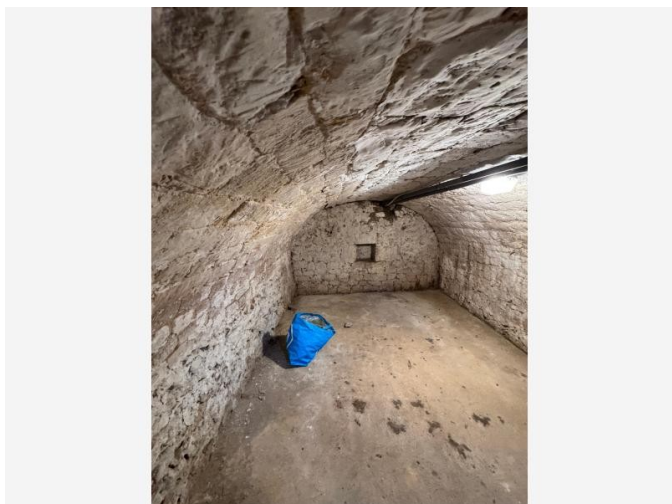
Vrije foto

Geen asbestverdachte toepassingen aangetroffen in de kelders

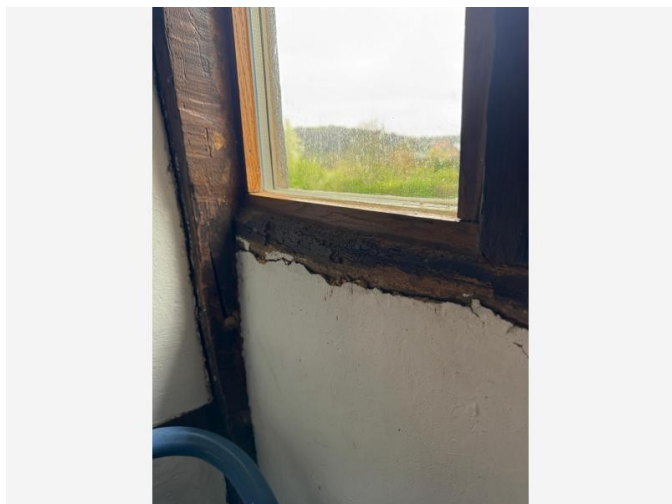
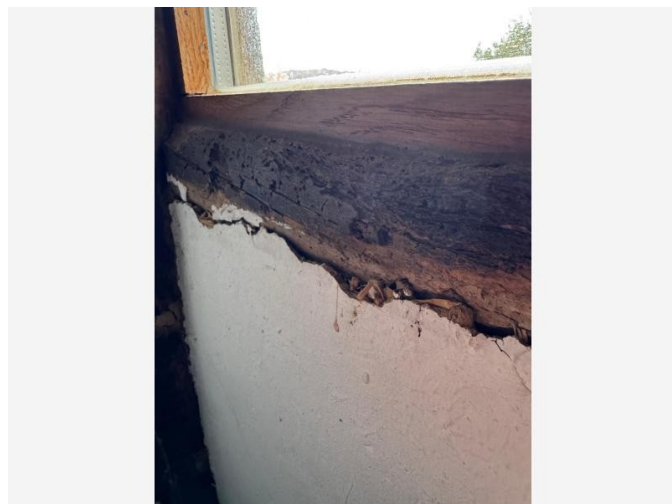
Fiche 8: Pleisterwerk muren

Geen asbest

#	Type	Referentie	Resultaat
8.1	Mengmonster	#1 Pleisterwerk muren	Geen asbest

Beschrijving	Pleisterwerk muren
Omgeving	Binnen
Primaire drager	Binnenwand
Bindmiddel van materiaal	Gips - kalk
Gebondenheid op basis van bindmiddel	Niet-hechtgebonden
Hoeveelheid (oppervlakte - dikte - aantal)	• 75,00 m ² - 1,00 cm - 1 stuk
Totaal volume	0,75 m ³
Identificatiemethode	Vaststelling met monstername
Destructieve handeling voor identificatie	Nee
Opmerking	Tevens leem aanwezig in staalname; beperkt tot 2 monsters gezien voornamelijk muren met leem (geen massief pleisterwerk)

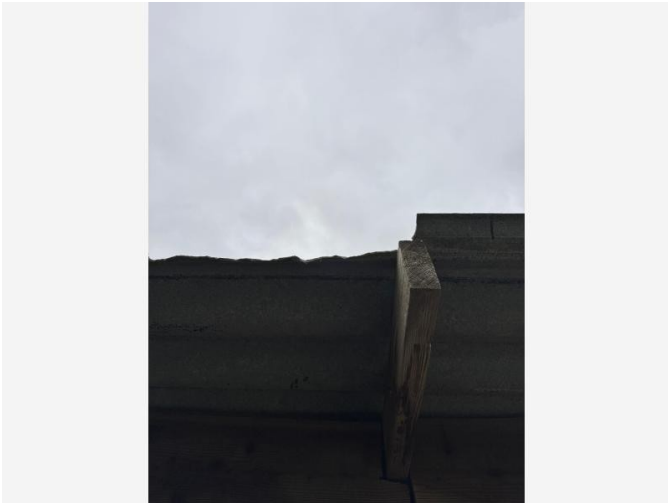
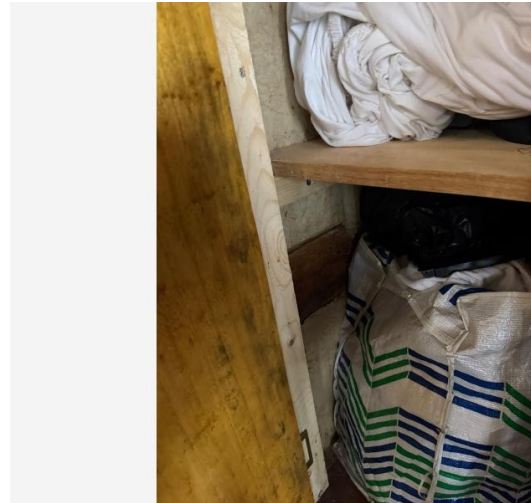
Fiche 9: Golfplaten stal

Geen asbest

#	Type	Referentie	Resultaat
9.1	Puntmonster	#2 Golfplaat	Geen asbest

Beschrijving	Golfplaten stal
Omgeving	Grenst aan binnen- en buitenlucht
Primaire drager	Schuin dak
Bindmiddel van materiaal	Cement
Gebondenheid op basis van bindmiddel	Hecht
Hoeveelheid (oppervlakte - aantal)	• 15,00 m ² - 1 stuk
Totale oppervlakte	15,00 m ²
Identificatiemethode	Vaststelling met monstername
Destructieve handeling voor identificatie	Nee
