Certificaat DEEL II van II (Bevindingenrapport Wettelijke Eindcontrole na asbestsanering).
Projectnummer AFRS I&A: 1.16.4324 - revisie
Visuele inspectie, conform NEN 2990.

Onderzoeksgegevens	
Type onderzoek	Wettelijke eindcontrole, onder accreditatie. Visuele inspectie, onder accreditatie. Asbestconcentratiemetingen, zie bijgesloten pagina.
Plaats van onderzoek:	J.C. van Epenstraat 51 te Amsterdam
Risicoklasse SZW:	2
Containment?:	Ja
Datum controle:	28-jul-16
Aanvang werkzaamheden :	11:00
Eind werkzaamheden :	14:00
Tijdsduur visuele inspectie (min):	15
Inspecteur:	F. Reumer

Omschrijving werkzaamheden en/of werkplek	AC-Vensterbanken verwijderd.
	Zie bijgevoegde situatietekening.
Maaiveld	Binnen situatie
Weersomstandigheden	N.V.T.
Inhoud containment (m3)	105
Afmeting containment (m2)	42
Aantal segmenten	1

Certificaat DEEL II van II (Bevindingenrapport): 1.16.4324 - revisie	
Plaats van onderzoek	J.C. van Epenstraat 51 te Amsterdam
Type onderzoek	Wettelijke eindcontrole, onder accreditatie. Visuele inspectie. Asbestconcentratiemetingen, zie bijgesloten pagina.
Omschrijving werkplek	AC-Vensterbanken verwijderd.

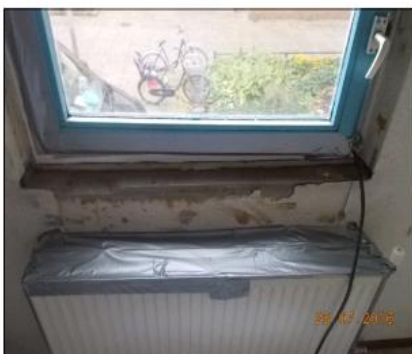
Foto 7: BRON: 1

Conclusie visuele inspectie:
Op de omschreven locaties zijn, op het moment van de inspectie, GEEN visueel waarneembare asbestresten c.q. asbestverdachte materialen of stof aangetroffen, de benoemde uitsluitingen en opmerkingen in acht genomen.
