Asbestinventarisat attest

Lietenstraat 12, 3660 Oudsbergen

Attestnummer : 20250327-000449.000

Uitgegeven op : 27.03.2025

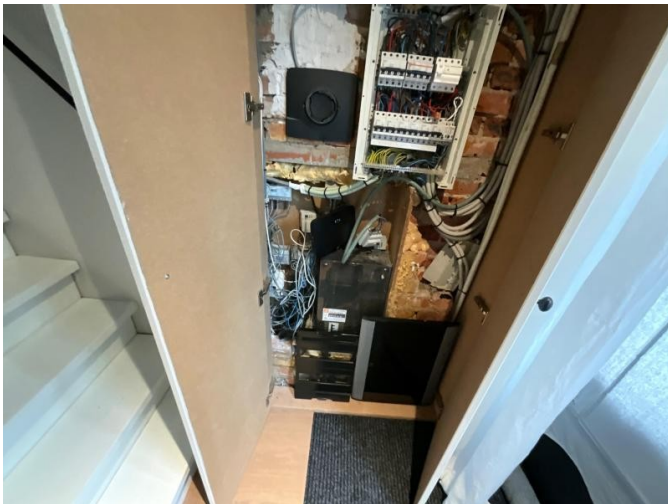
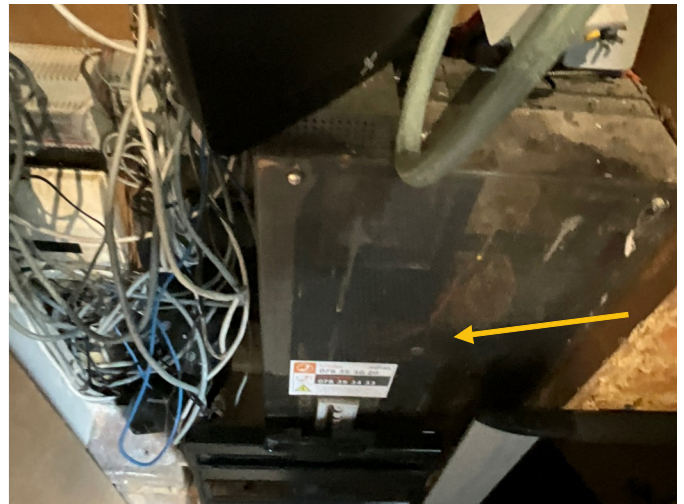
Het asbestmateriaal valt onder de mijlpaal van 2040.

Eindbeoordeling materiaalrisico	Laag materiaalrisico en/of verlaagde kans op vezelvrijgave
---------------------------------	--

Gebondenheid	Categorie 1: hechtgebonden in oorsprong
Asbestsoort (vezeltype)	Crocidoliet aanwezig
Asbestconcentratie	Laag (< 50%)
Afschermingsgraad van het gehele materiaal	Geheel of deels (ook) vrij aan de binnenlucht
Toestand van het materiaal	Onbeschadigd, niet verweerd

Beschrijving	Bakeliet tellerkast
Omgeving	Binnen
Primaire drager	Communicatie en elektrische infrastructuur en uitrusting
Asbestmateriaal	Plaat, paneel, tablet - Type Bakeliet
Bindmiddel van asbestmateriaal	Kunststof of -hars
Gebondenheid op basis van bindmiddel	Hecht
Hoeveelheid (oppervlakte - dikte - aantal)	• 0,70 m ² - 0,50 cm - 1 stuk
Totaal volume	0,004 m ³
Eenvoudig bereikbaar	Ja
Bevestigingswijze	• Geschroefd
Identificatiemethode	Vaststelling zonder monsternamen
Destructieve handeling voor identificatie	Nee
Opmerking	Deze oppervlakte werd niet gemeten, maar geschat op basis van een benadering van de aanwezige tellerkast. Deze schatting mag niet worden gebruikt als maatstaf voor heffingen. Als deskundigen hebben wij vastgesteld dat het materiaal daadwerkelijk bakeliet betreft en geen harde pvc. Bakeliet wordt door ons beschouwd als een asbestverdachte toepassing, aangezien het in veel gevallen asbesthoudend is. We hebben geen staalname uitgevoerd om de functionaliteit van de tellerkast niet in gevaar te brengen. Daarnaast is staalname verboden, aangezien de tellerkast eigendom is van de nutsvoorzieningsmaatschappij.

- Zorg voor een veilig beheer. Vermijd het beschadigen van het asbestmateriaal. Controleer de toestand jaarlijks op wijzigingen.
- Voer bijkomende staalname(s) uit.

- Eenvoudige handelingen: mag via doe-het-zelf of door werknemer(s) met opleidingsattest eenvoudige handelingen
Deze toepassing mag volgens de huidige wetgeving worden verwijderd via eenvoudige handelingen. Aangezien deze toepassing echter eigendom is van de nutsvoorzieningsmaatschappij, mag deze uitsluitend worden verwijderd door hen of door een door hen aangestelde onderaannemer die beschikt over de nodige attesten en opleidingen. Daarom wordt hier verwezen naar de methode van een erkende verwijderaar, maar in feite dient dit via de nutsvoorzieningsmaatschappij te verlopen.

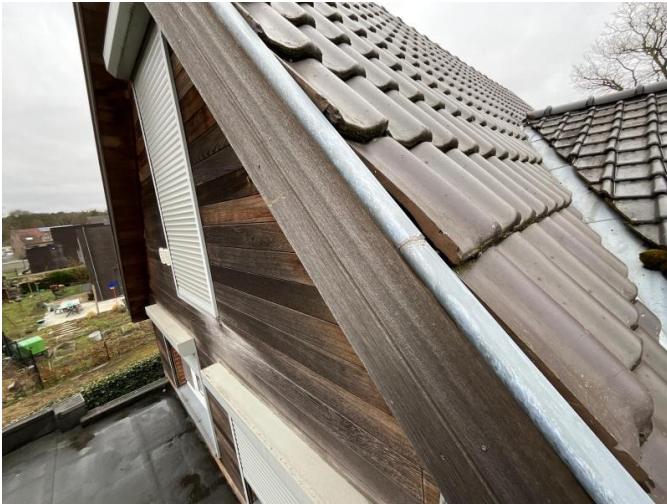
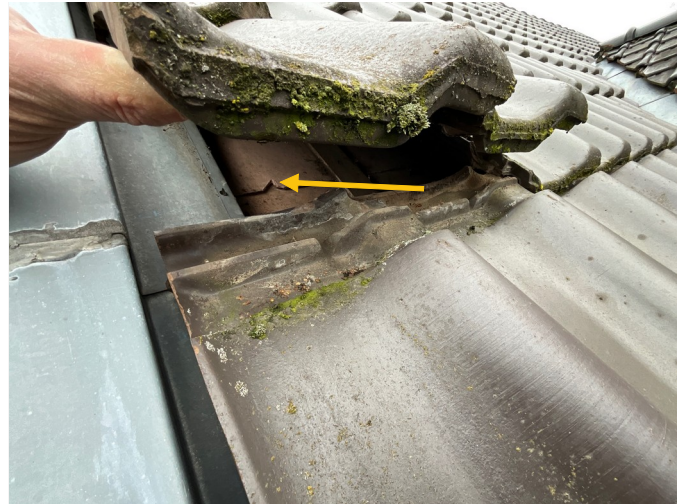
Het asbestmateriaal valt onder de mijlpaal van 2040.

Eindbeoordeling materiaalarisico	Laag materiaalarisico en/of verlaagde kans op vezelvrijgave
----------------------------------	---

Gebondenheid	Categorie 1: hechtgebonden in oorsprong
Asbestsoort (vezeltype)	Alleen chrysotiel
Asbestconcentratie	Laag (< 50%)
Afschermingsgraad van het gehele materiaal	Geheel of deels vrij aan de buitenlucht
Toestand van het materiaal	Licht beschadigd, licht verweerd. Intact calciumsilicaatmateriaal of categorie III 'gebondenheid'

#	Type	Referentie	Resultaat
2.1	Puntmonster	st043	Chrysotiel

Beschrijving	onderdak bron
Omgeving	Binnen
Primaire drager	Schuin dak
Asbestmateriaal	Plaat, paneel, tablet - Type Menuiserite
Bindmiddel van asbestmateriaal	Cement
Gebondenheid op basis van bindmiddel	Hecht
Hoeveelheid (oppervlakte - dikte - aantal)	• 54,00 m ² - 0,30 cm - 1 stuk
Totaal volume	0,162 m ³
Eenvoudig bereikbaar	Ja
Bevestigingswijze	• Onbekend
Identificatiemethode	Vaststelling met monstername
Destructieve handeling voor identificatie	Nee
Opmerking	Staalname en identificatie enkel aan 1 zijde mogelijk geweest.! Dak is aan de vrijstaande zijde vernieuwd geweest aan de uitbouw en mogelijks zit aan deze zijde enkel een asbestveilige folie

- Zorg voor een veilig beheer. Vermijd het beschadigen van het asbestmateriaal. Controleer de toestand jaarlijks op wijzigingen.

- Eenvoudige handelingen: enkel door erkend asbestverwijderaar
Deze hechtgebonden toepassing wordt aangeraden om via een erkend asbestverwijderaar verwijderd te worden wegens de kans op breuk en het vrijkomen van asbestvezels.

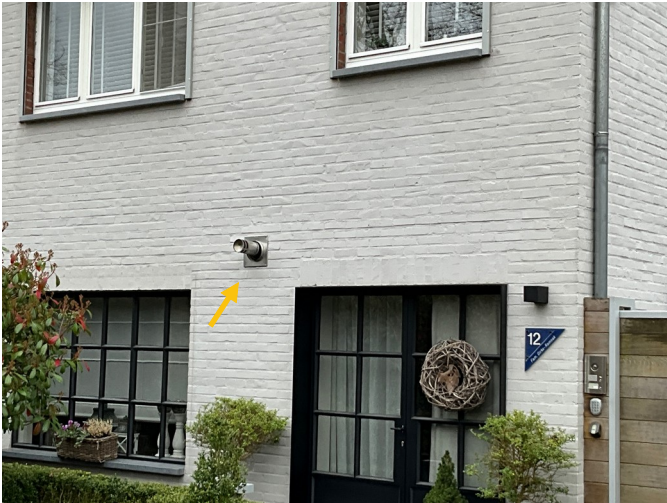
Situeringfoto

Tijdelijke beperking

Reden: Er is geen volledige risicobeoordeling mogelijk

Uitleg van de asbestdeskundige: De kanalen zijn afgesloten met roosters. Vandaar geen inspectie mogelijk van de binnenkant.

Zichtbaar langs buiten zijn deze wel nieuw

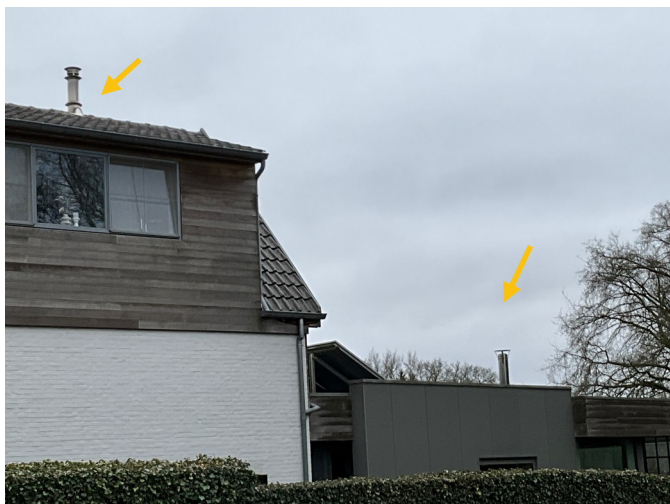
Situeringsfoto

Tijdelijke beperking

Reden: Het te onderzoeken materiaal situeert zich hoger dan 3,50 m te rekenen vanaf een veilige ondergrond

Uitleg van de asbestdeskundige: Er kan niet in de schouw gekeken worden en dus is de binnenkant niet specteerbaar. Langs de buitenzijde zitten we met een hoogte van meer dan 3,5m. Het is wel duidelijk zichtbaar dat er een nieuwe asbestveilige rookafvoer op twee plaatsen geplaatst is maar er is geen zicht op de oorspronkelijke schouw

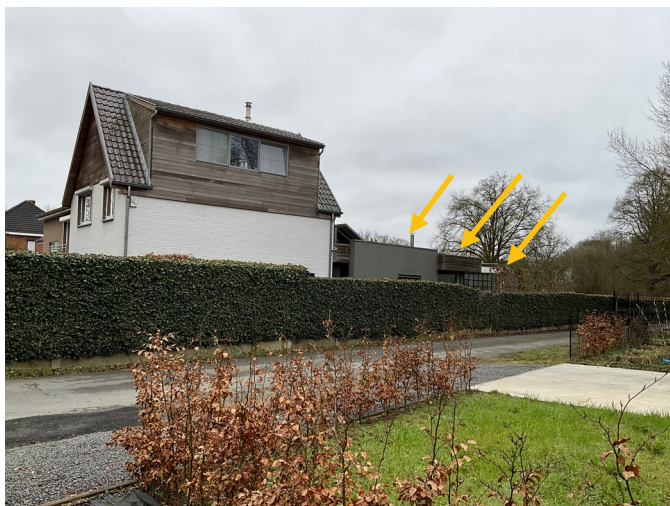
Situeringsfoto

Uitgesloten van inspectie

Bouwjaar: 2010

Constructies gebouwd vanaf 2001 moeten niet onderzocht worden

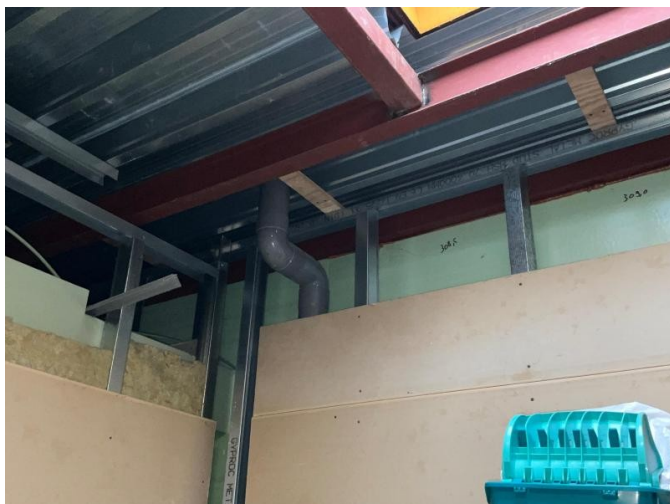
Vrije foto

Er werden voorzetwanden (valse muren) aangebracht. Als deskundige kan ik geen uitspraak doen over eventuele asbestverdachte toepassingen die aanwezig zijn of verborgen zitten achter de voorzetwanden. Bij renovaties, sloop of verbouwingen is het aan te raden een destructieve asbestinventaris op te stellen voor deze ruimtes.

Identificatiemethode	niet bemonsterbaar
Primaire drager	Binnenwand
(Asbest)materiaal	In-situ afwerkingslagen - Pleisterwerk (wand, plafond, ...)
Bindmiddel	Gips - kalk
Gebondenheid bindmiddel	Niet-hechtgebonden

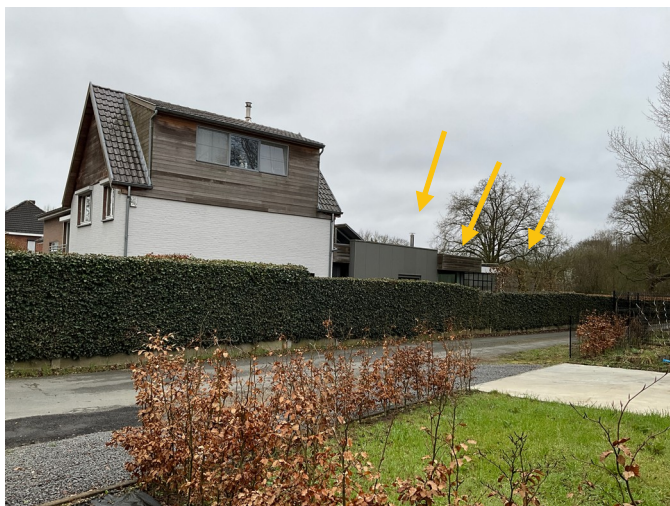
Vrije foto

Woning volledig gerenoveerd, met uitzondering van het dak.

Plafonds in gyproc, alsook de volledige zolderverdieping. Achterbouw is volledig nieuw alsook de garage/werkplaats. Vandaar zijn deze ook asbestveilig, inclusief roofing

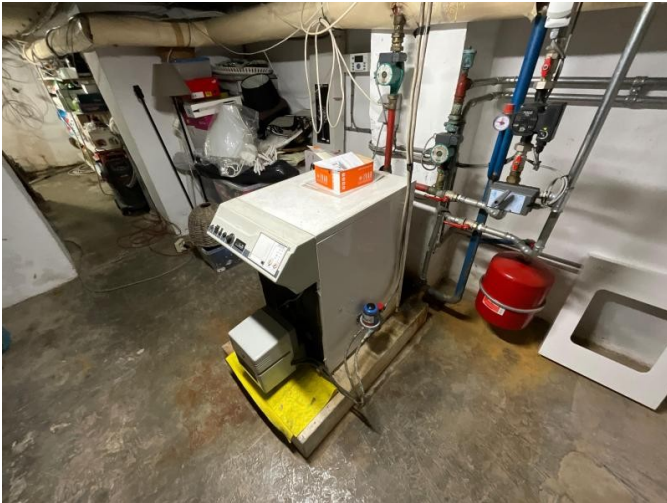
Vrije foto

De cv ketel bevat zichtbaar geen asbestverdachte materialen. De pakking is vernieuwd geweest

Inwendig is er geen inspectie mogelijk en vandaar is het niet uitgesloten dat er zich daar nog verdachte materialen bevinden

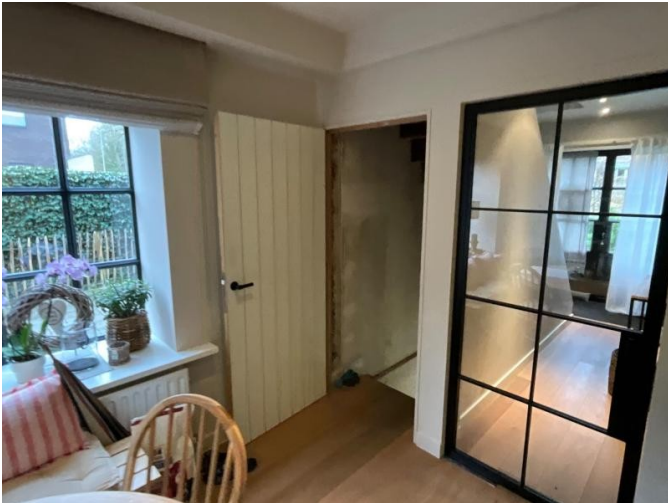
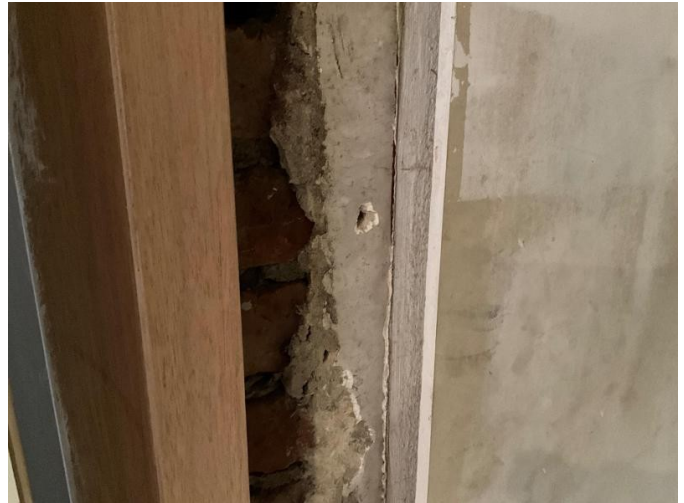
Fiche 9: pleisterwerk muren

Geen asbest

#	Type	Referentie	Resultaat
9.1	Mengmonster	st01	Geen asbest

Beschrijving	pleisterwerk muren
Omgeving	Binnen
Primaire drager	Binnenwand
Bindmiddel van materiaal	Gips - kalk
Gebondenheid op basis van bindmiddel	Niet-hechtgebonden
Hoeveelheid (oppervlakte - dikte - aantal)	<ul style="list-style-type: none"> 115,00 m² - 1,00 cm - 1 stuk
Totaal volume	1,15 m ³
Identificatiemethode	Vaststelling met monstername
Destructieve handeling voor identificatie	Nee
Opmerking	<p>staalnames:</p> <p>natte ruimte: nvt (enkel nieuwbouw)</p> <p>individuele ruimte: inkom traphal, SLK</p> <p>Stookruimte: nvt</p> <p>Traphal: trap naar kelder</p> <p>Geen plafondpleister meer zichtbaar, mogelijk wel nog aanwezig achter de gyproc plafonds</p>
