# Specialistisch lekkage onderzoek

LEK-25-1426

Lekdetectie

De onderhoudsmonteur vermoedt dat er een lek in de vloerverwarming zit, maar kan niet achterhalen waar. Graag lekdetectie uitvoeren.

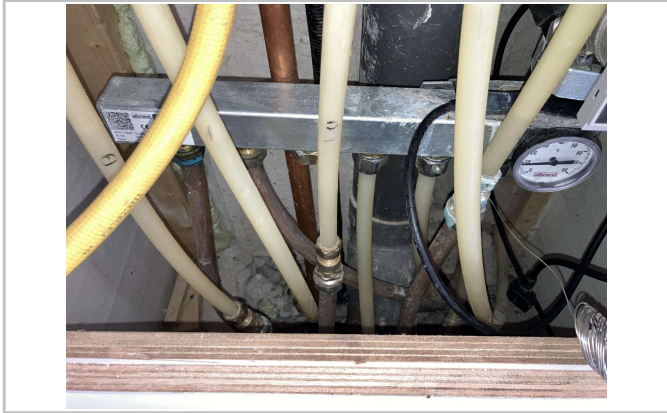
De verdeler van de vloerverwarming in de koof van de woonkamer.

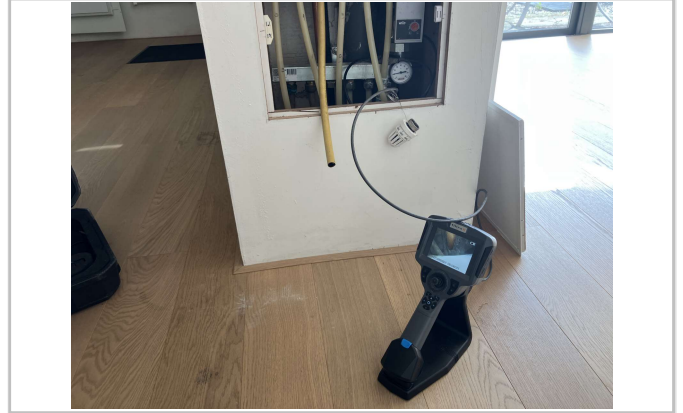
De verdeler van de vloerverwarming in de koof van de woonkamer, en inzet endoscoop.

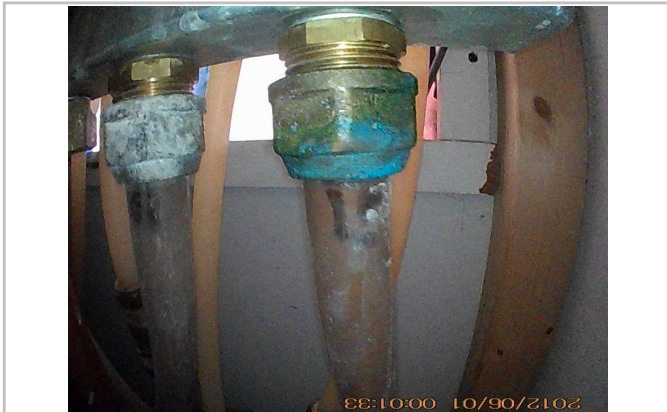
Er is visueel geconstateerd dat er diverse koppelingen van de vloerverwarming verdeler in de koof van de woonkamer lekkage vertonen. Diverse koppelingen zijn geoxideerd door de lekkage, welke al geruime tijd heeft voortgedaan. Tevens is geconstateerd dat de verdeler is losgekoppeld, ook deze voorziening vertoont lekkage in de koof van de woonkamer.

De koppelingen van de verdeler vertonen lekkage, en zijn geoxideerd.

Gezien de staat en de ouderdom van de verdeler in de koof is het raadzaam om deze in zijn geheel te vervangen voor een nieuwe. Tevens zijn er al enkele reparaties uitgevoerd aan diverse slangen in de koof.

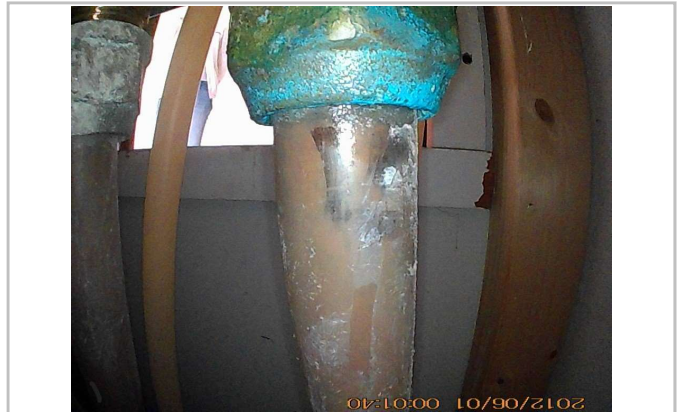
De koppelingen van de verdeler vertonen lekkage, en zijn geoxideerd.

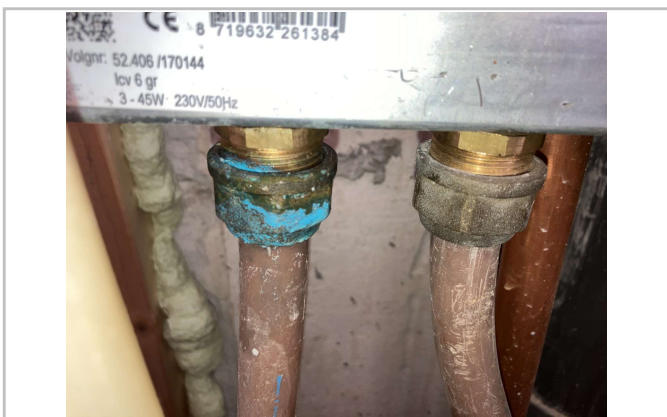
De koppelingen van de verdeler vertonen lekkage, en zijn geoxideerd.

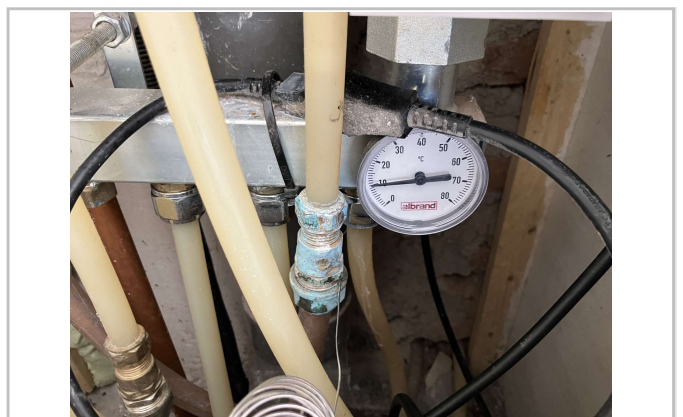
Een reparatie koppeling die geoxideerd is.

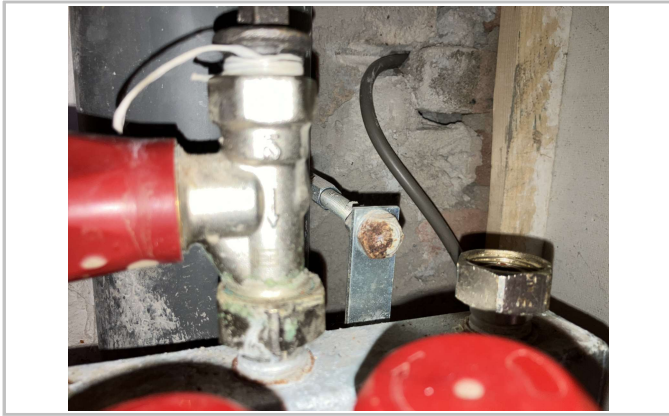
De verdelers is los gekoppeld van het leidingwerk.

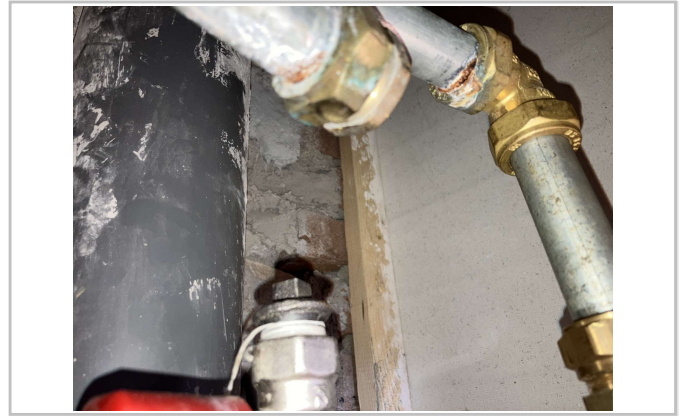
De knel kap vertoont lekkage in de kroon boven de verdeler.

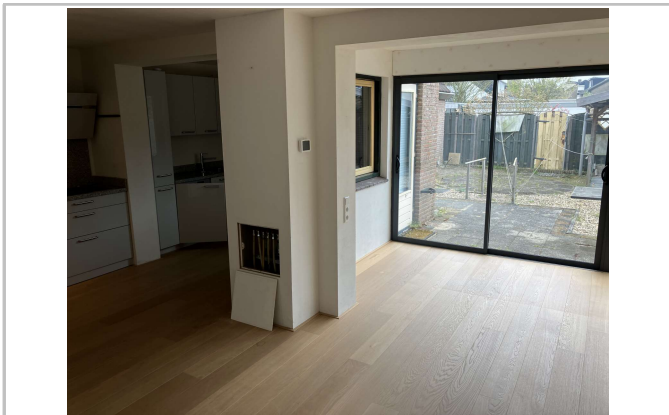
Overzicht foto van de woonkamer.

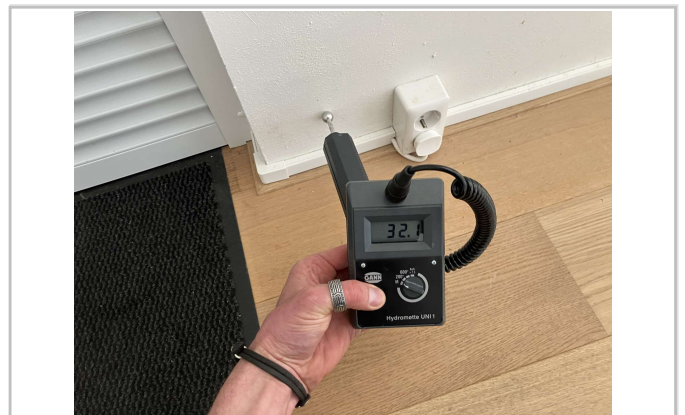
Er zijn geen verhoogde vochtwaarden gemeten in de wanden van de woning.

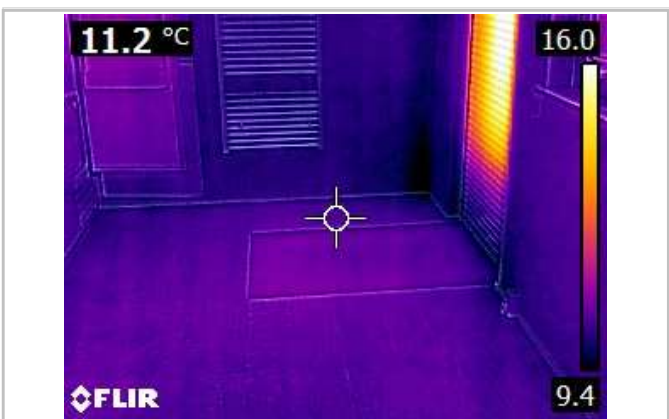
Thermografisch geen afwijking geconstateerd.

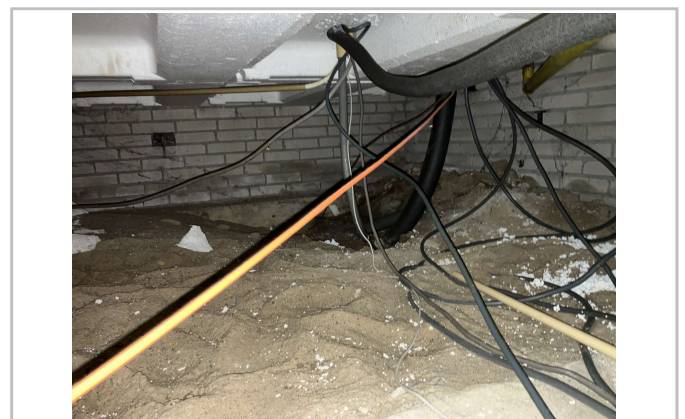
De kruipruimte van de woning is visueel gecontroleerd, geen afwijking.
