Inspectieverslag

Polderpeil 87

Alphen aan den Rijn

Inspectiedatum 11-9-2023

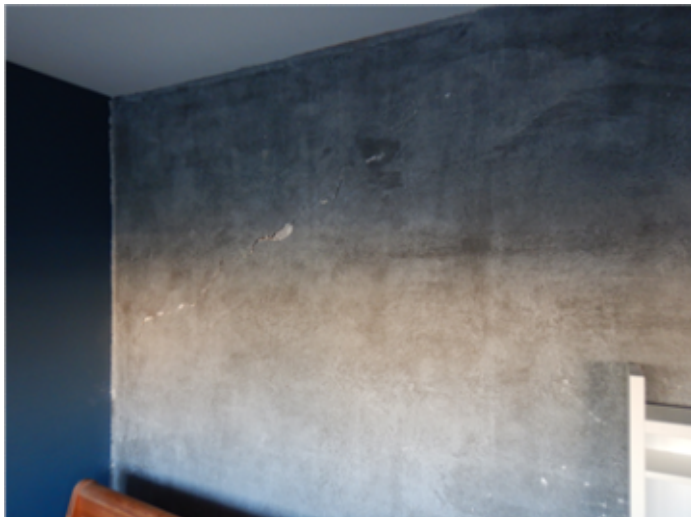
Inleiding

De inspectie aan de Polderpijl 87 te Alphen aan den Rijn is erop gericht om de ernst en oorzaak van de scheur op de eerste verdieping te achterhalen. De vraag vanuit de opdrachtgever is of de scheur constructief schadelijk is of dat dit enkel een esthetische afwijking betreft. In dit korte verslag wordt deze vraag beantwoord aan de hand van een toelichting welke wordt gegeven. De woning is gebouwd in 1997 en de aanbouw op de eerste verdieping is in 2003 gerealiseerd. De scheur welke beoordeeld wordt betreft een scheur op de eerste verdieping t.p.v. de aansluiting met de aanbouw.

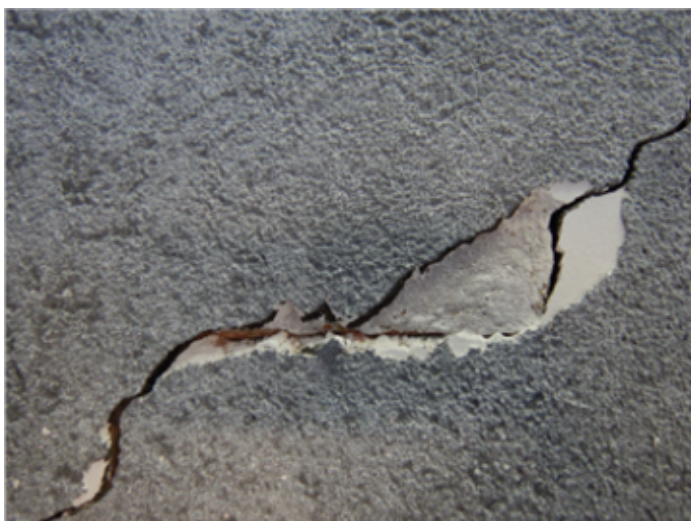
Scheurvorming

De scheurvorming is goed waarneembaar. De scheur is geconstateerd t.p.v. de aansluiting van de aanbouw op de eerste verdieping. De scheur is niet oppervlakkig, maar loopt door het steenachtige materiaal heen. Dit betreft de oude buitengevel. De scheur is ontstaan in de originele buitengevel.

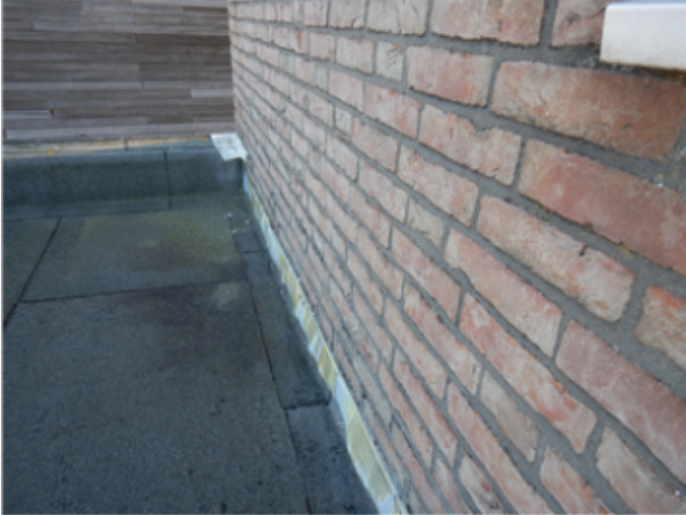
Buitengevel

De oorspronkelijke buitengevel is vanwege het ontwerp van de woning geplaatst op de betonnen eerste verdiepingsvloer. Omdat de woning vanuit de bouw is voorzien van een aanbouw, draagt deze buitengevel haar krachten af op de betonnen eerste verdiepingsvloer. Deze vloer is getoogd en kan bij verandering van belasting doorbuigen (minimaal). Deze doorbuiging heeft er voor gezorgd dat het buitenblad (metselwerk) is gaan scheuren. Scheuren als deze komen geregeld voor bij bouwkundige situaties als deze.

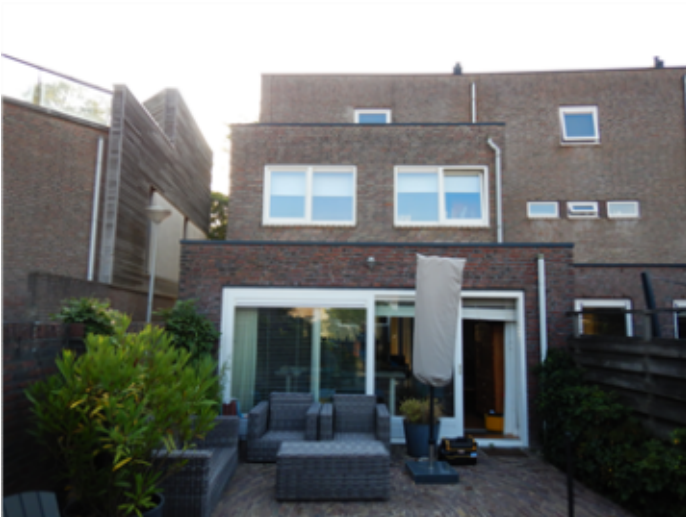
Conclusie

De scheurvorming is zoals gezegd puur gesitueerd in het buitenblad en dus niet constructief van aard. Het buitenblad (metselwerk) is nooit dragend en dient puur als schil van een bouwkundig object. De ernst van het gebrek is dan ook zeer laag en kan naar wens esthetisch worden afgewerkt. De noodzaak tot herstel is echter niet noodzakelijk.
