**Asbestinventarisatie type A**  
**geschikt voor renovatie en verwijderen vermelde asbestbronnen**

**project Het Breed**  
**11 woonblokken**  
**te Amsterdam**

projectnummer 311013

Datum: 24 april 2014

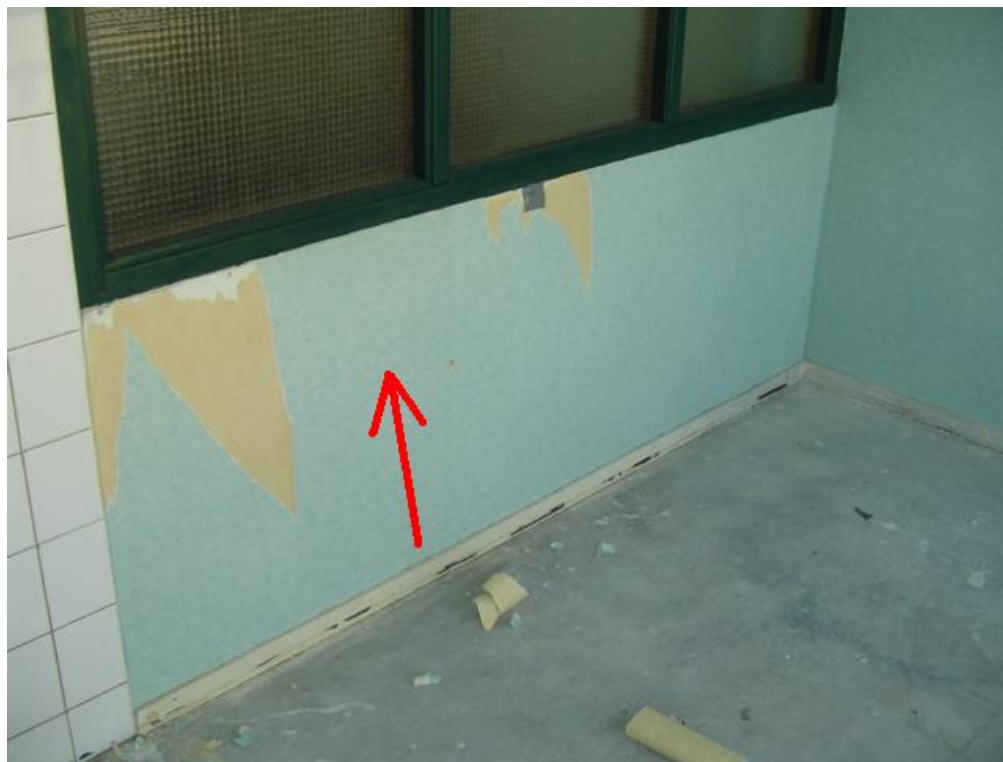
Het paneel is aangetroffen onder een binnenkozijn tussen de keuken en het inpandige trappenhuis. De kit achter het borstweringpaneel is asbestverdacht. BK gaat ervan uit dat de kit asbest bevat.

foto: 1, borstwering (cement) en kit

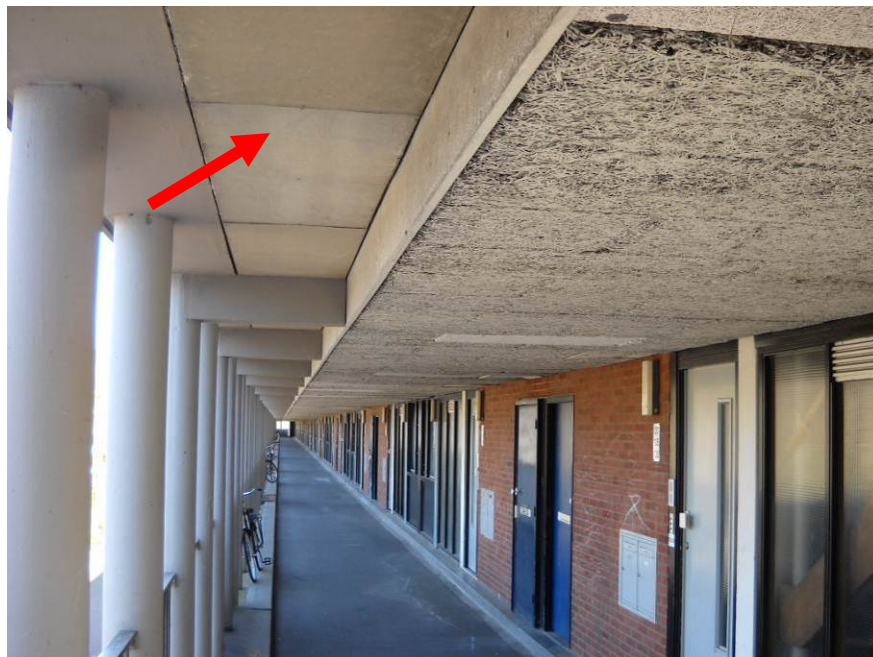
foto:2, beplating horizontaal (cement)

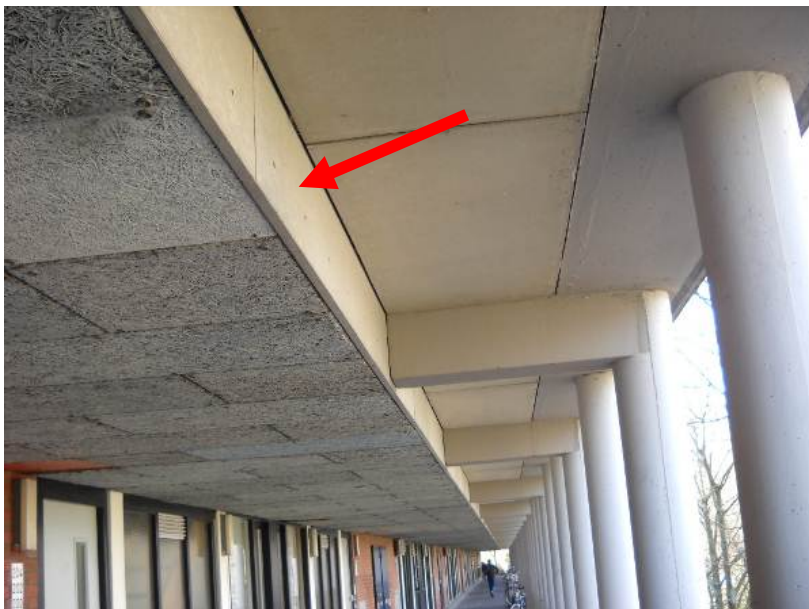
Het betreft een kantplank .

foto: 3a, beplating verticaal (cement)

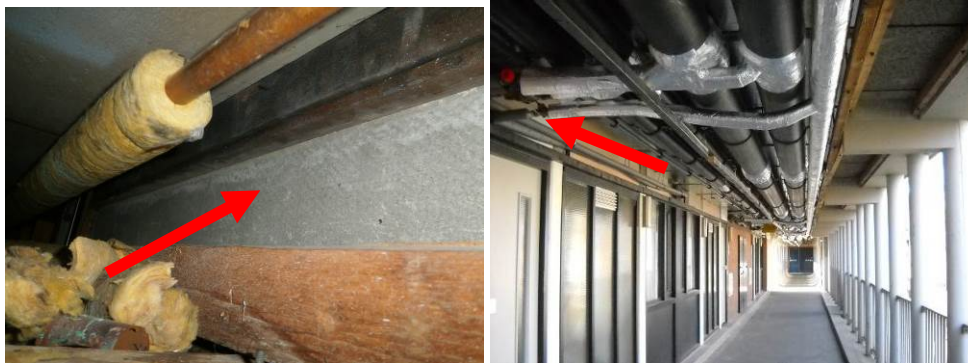
Het betreft asbesthoudende beplating aan de binnenzijde van het gevelkozijn, boven portiekdeuren en keukenramen. Daar de asbestbron enkel naar binnen toe is te verwijderen betreft het een risico-klasse 2 binnensanering (containment).

foto: 3a , beplating binnenzijde kozijn (cement)

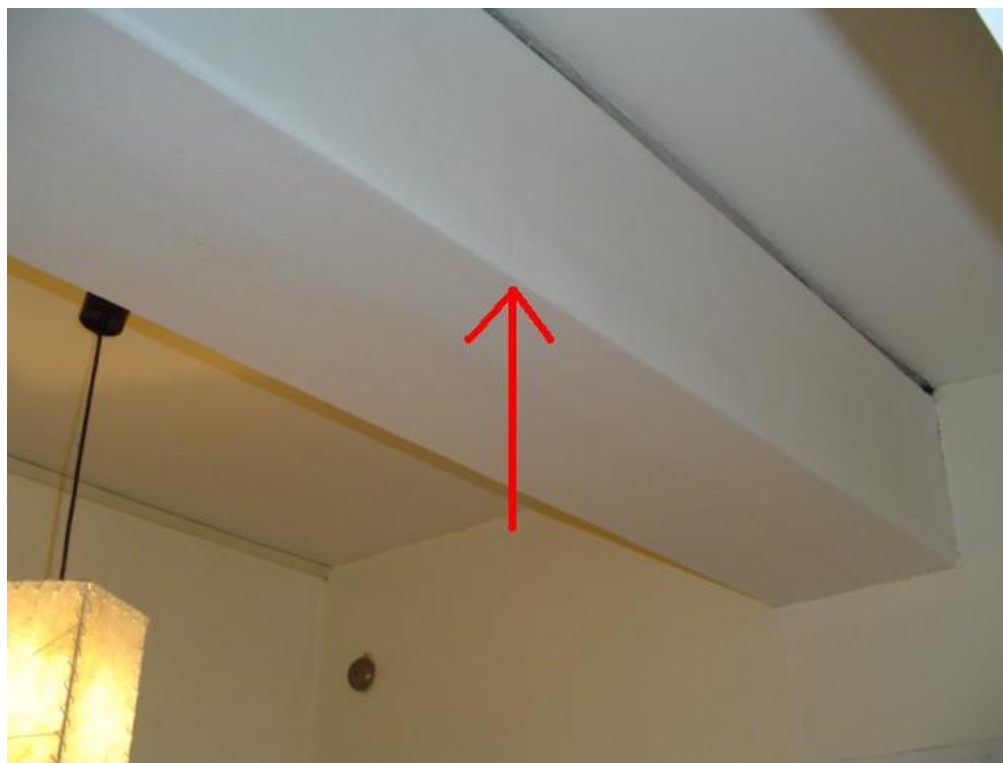
foto: 4, ventilatiekanaal (cement)

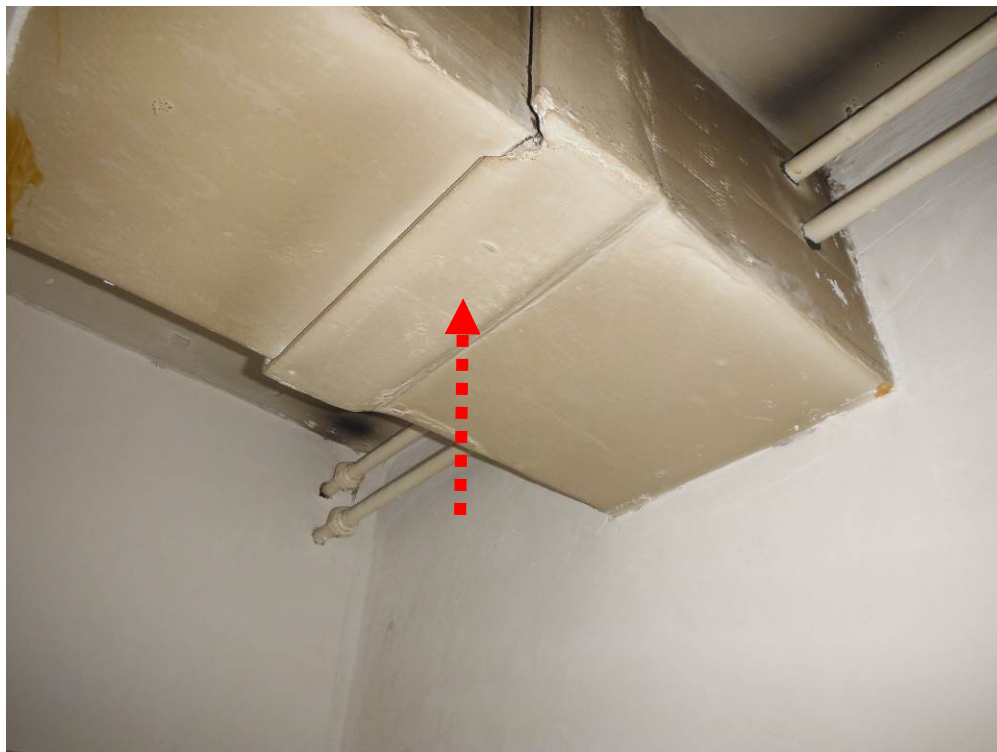
Bij het bepalen van de risicoklasse is ervan uitgegaan dat het koord wordt afgeschermd en als één geheel met het kanaal wordt verwijderd.

foto: 4a, koord in ventilatiekanaal

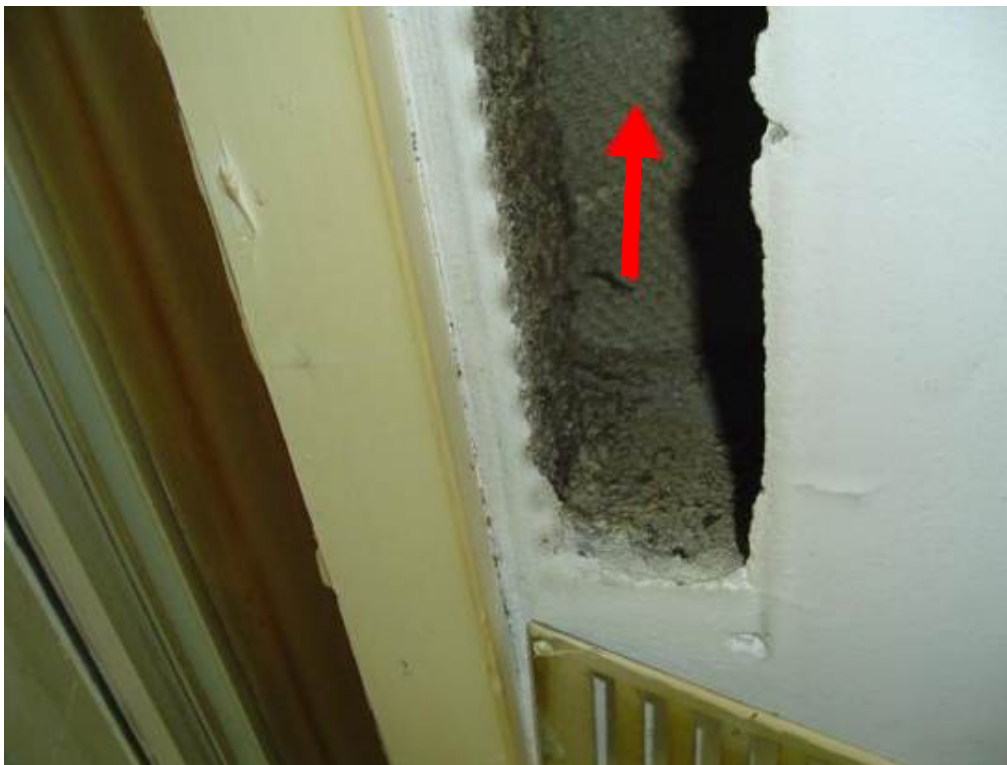
In de woning waar de foto is genomen, is het ventilatierooster ruim naast de kokerconstructie in de betonbalk bevestigd.

foto: 5, ventilatiekanaal in gevel (cement)

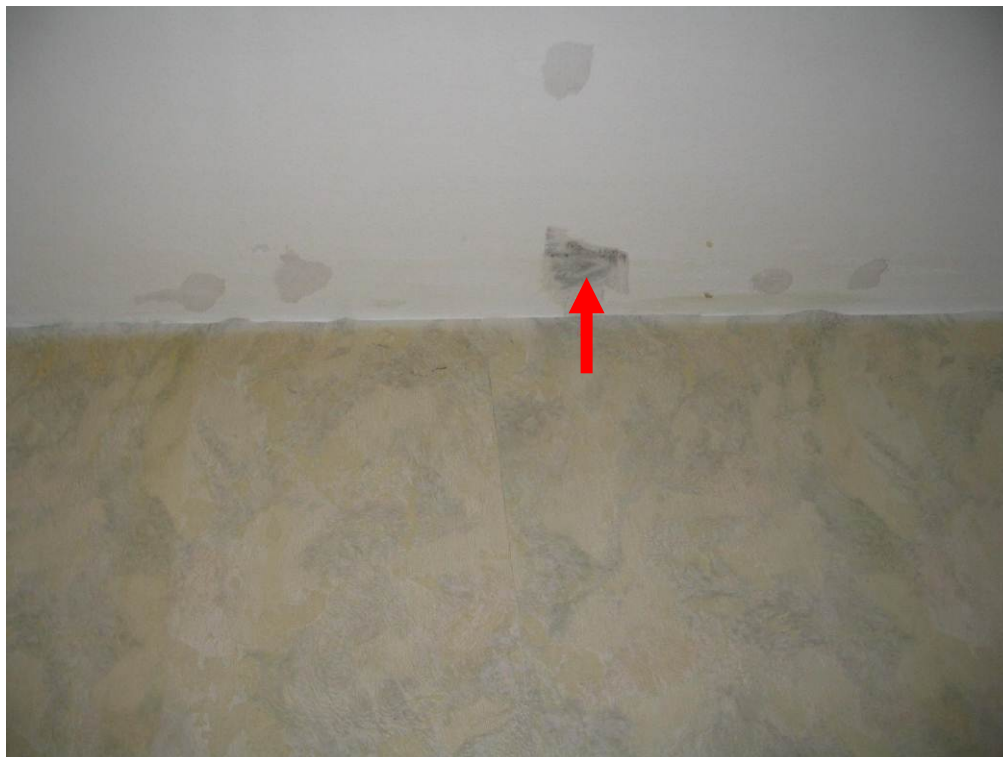
Onder de stuc laag van de plafonds zijn asbesthoudende stroken verloren bekisting aangetroffen. Tijdens de nieuwbouw zijn de beugels van de cv-leidingen gemonteerd in de verloren bekisting. In de atelierwoningen zijn de cv-leidingen door de verloren bekisting aangebracht.

foto: 6, verloren bekisting (cement)

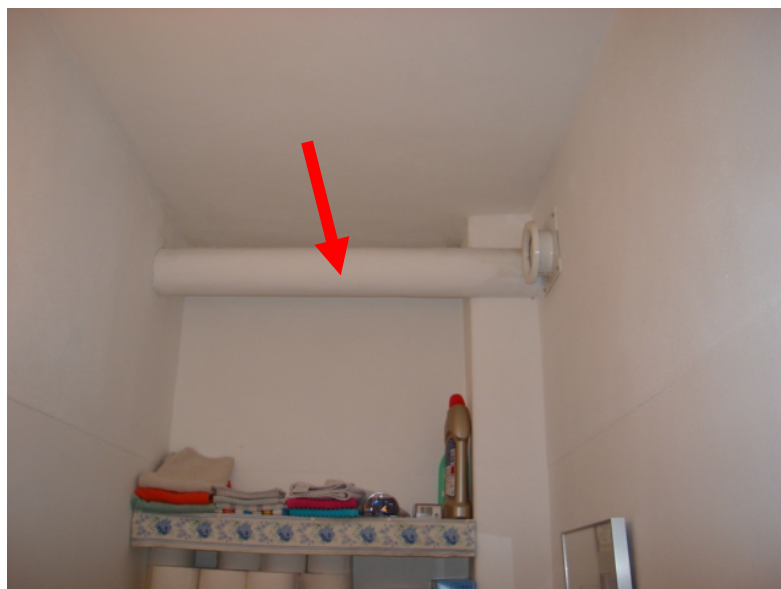
De hoeveelheden zijn geconstateerd in de atelierwoningen van Blok F.

foto: 7, kanaal (cement)

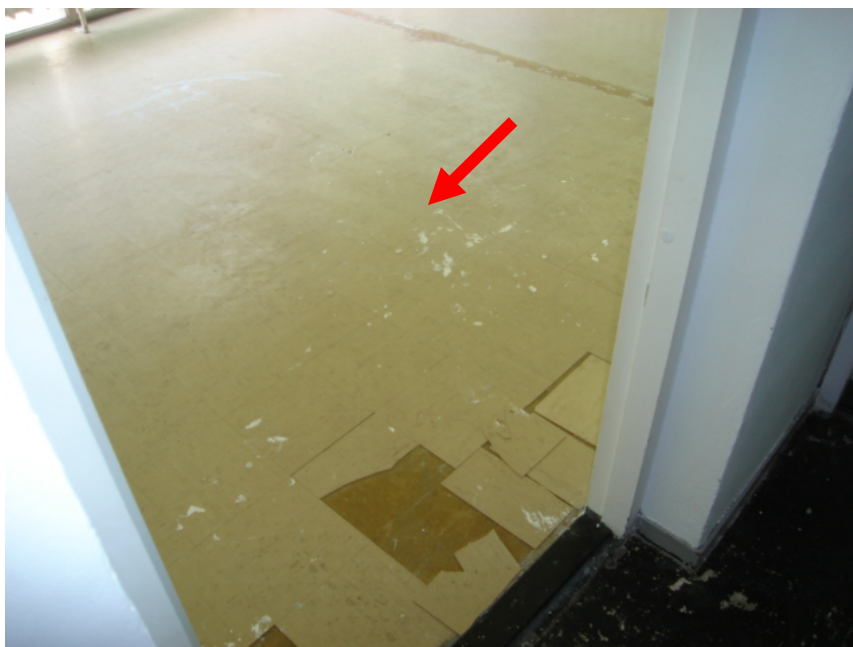
foto: 8, vinyltegels (vinyl)

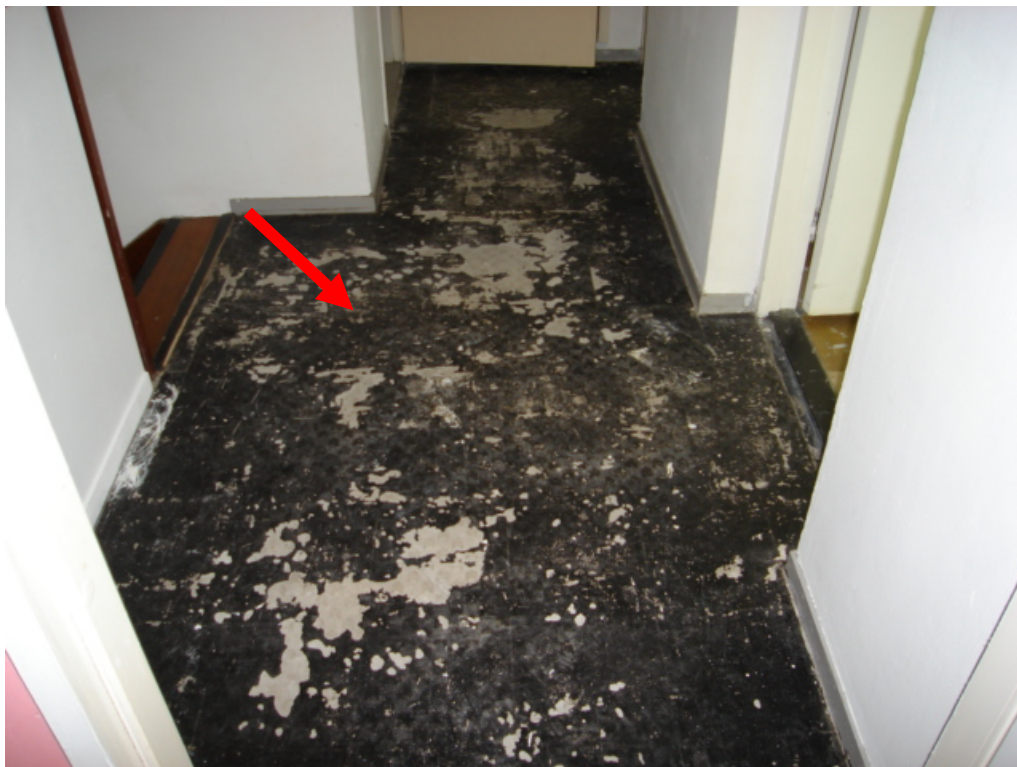
foto: 9, lijmlaag (bitumen)

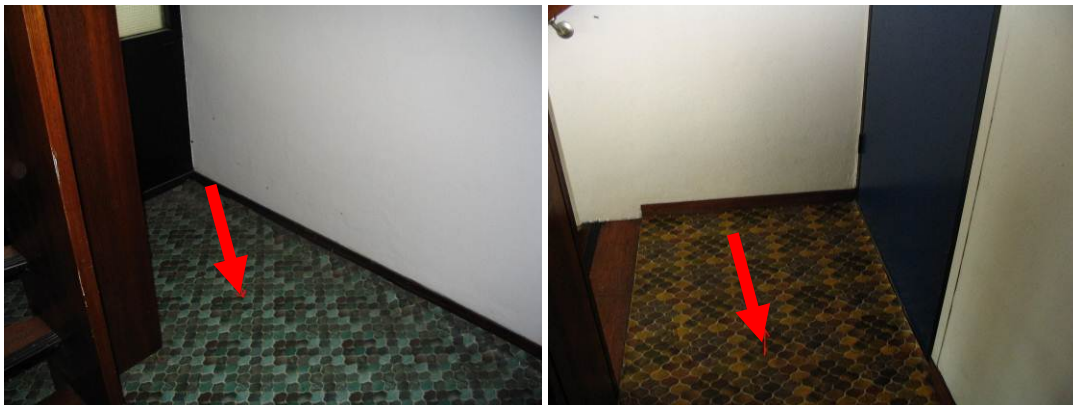
foto: 10, vloerzeil (papier)

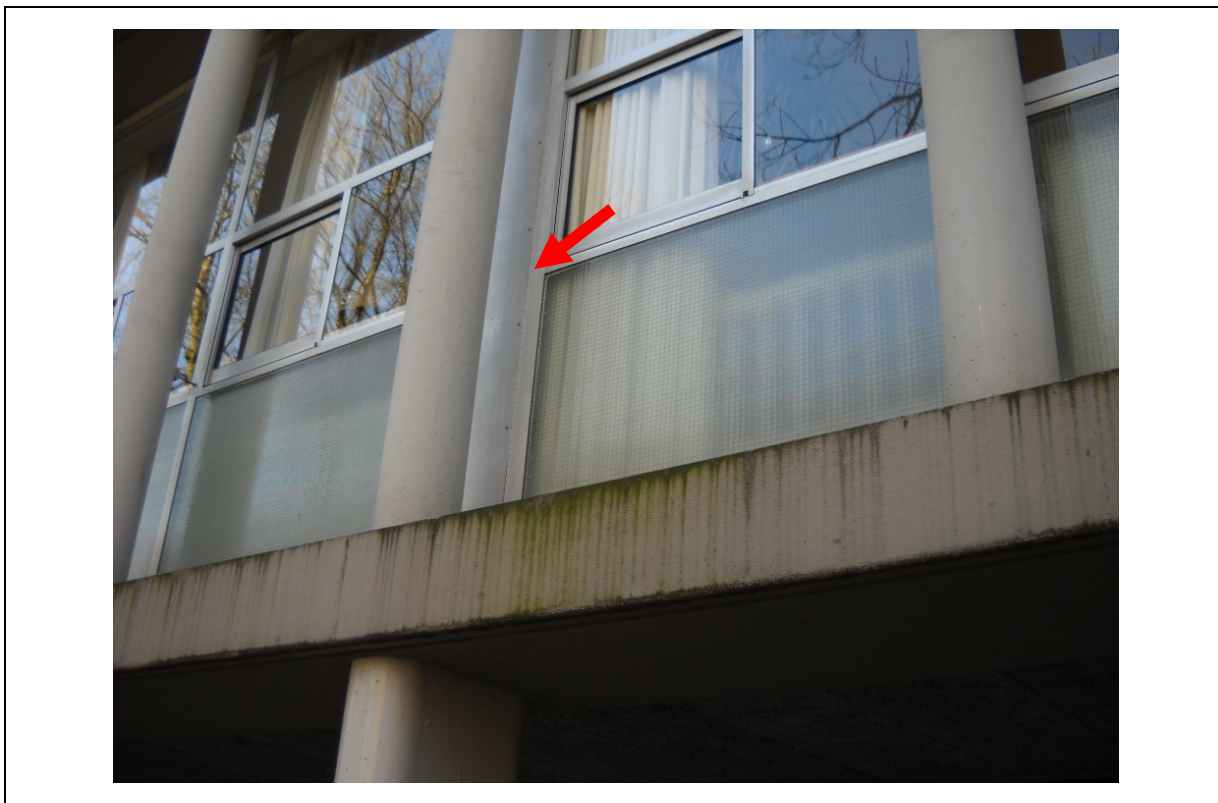
foto: 11, kit rond aluminium kozijnen

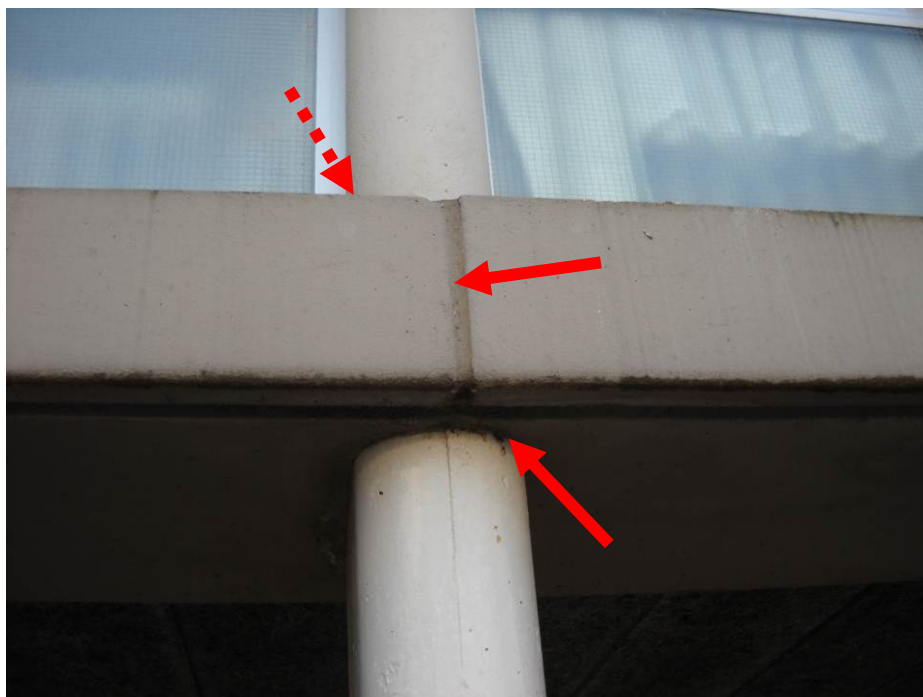
foto: 12, kit tussen betonbalken en rondom pilaren

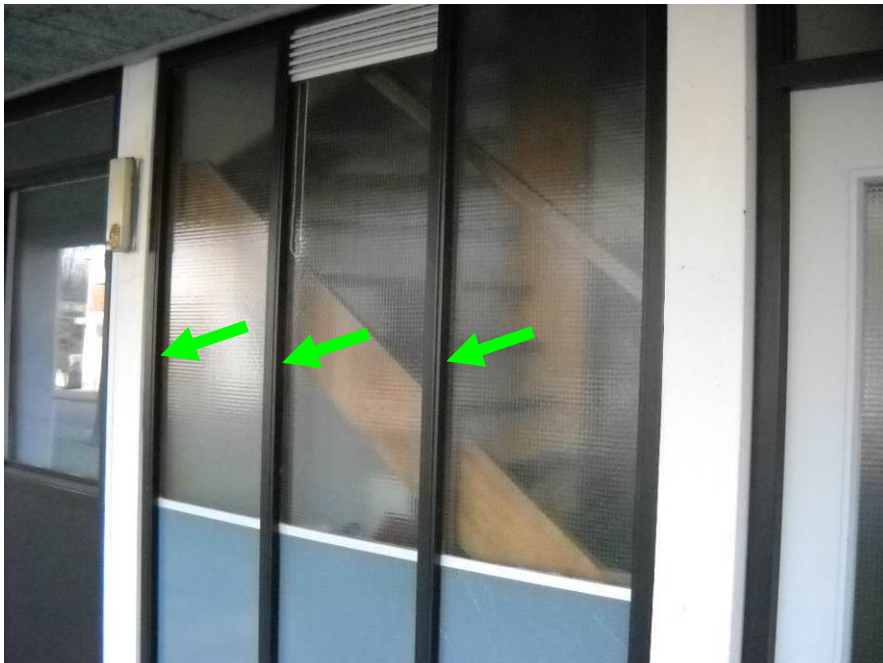
foto: 13, beglazingskit trappenhuizen

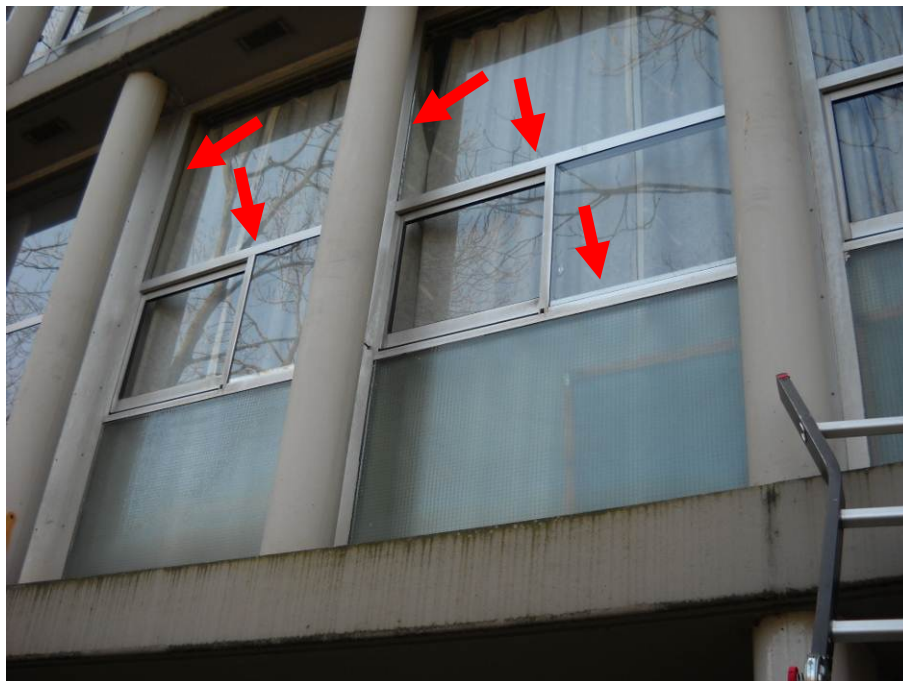
Van de twaalf genomen materiaalmonsters zijn negen monsters asbesthoudend. BK Asbest gaat ervan uit dat alle beglazingskitten in de aluminium kozijnen asbesthoudend zijn. De glaslatten zijn aan de binnenzijde van de raamkozijnen aangebracht. Met behulp van een proefsanering kan bepaald worden of de glaslatten als een risicoklasse 1-sanering uitgevoerd kunnen worden.

foto: 14, beglazingskit aluminium puien

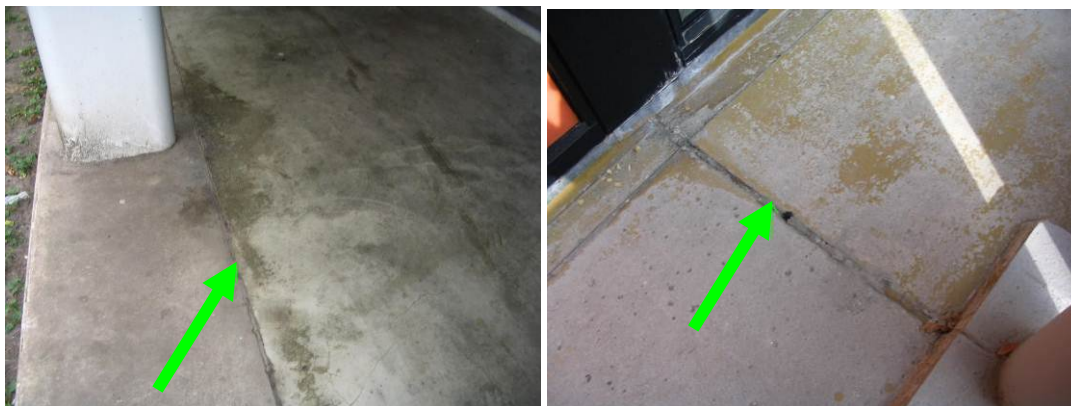
De kit is aangetroffen tussen betonnen balken en de arcadevloer en tussen de balkonelementen op de verdiepingen.

foto: 15, afdichting tussen betonnen elementen (kit)

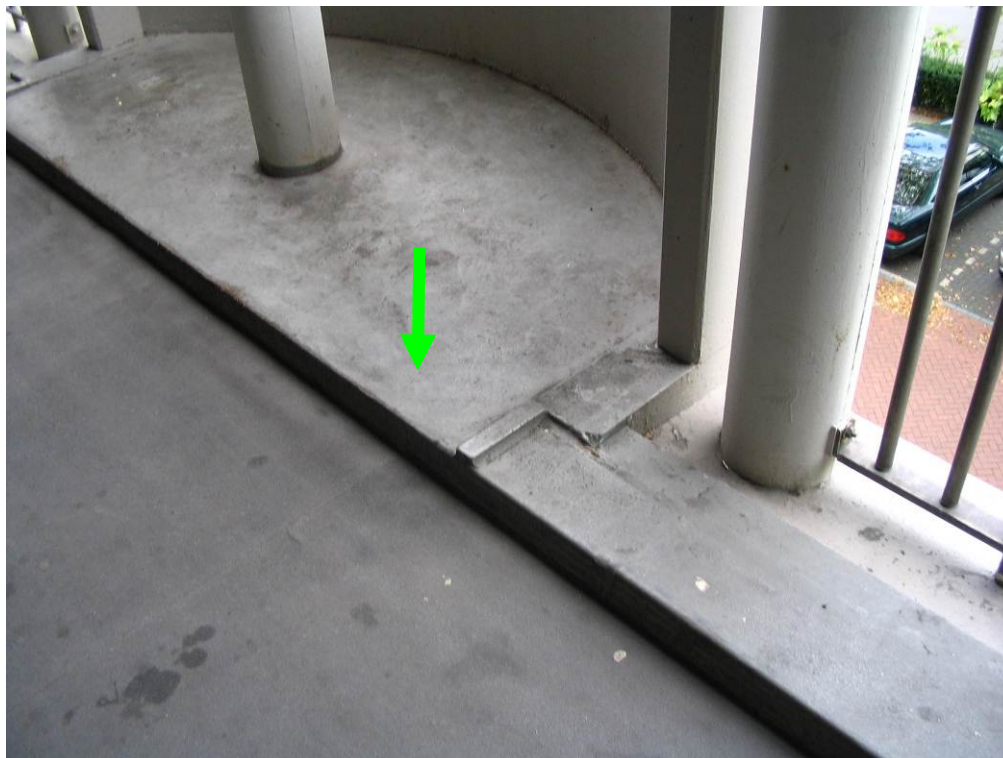
Op de betonnen elementen is een coating aangetroffen.

foto: 16, coating op balkons

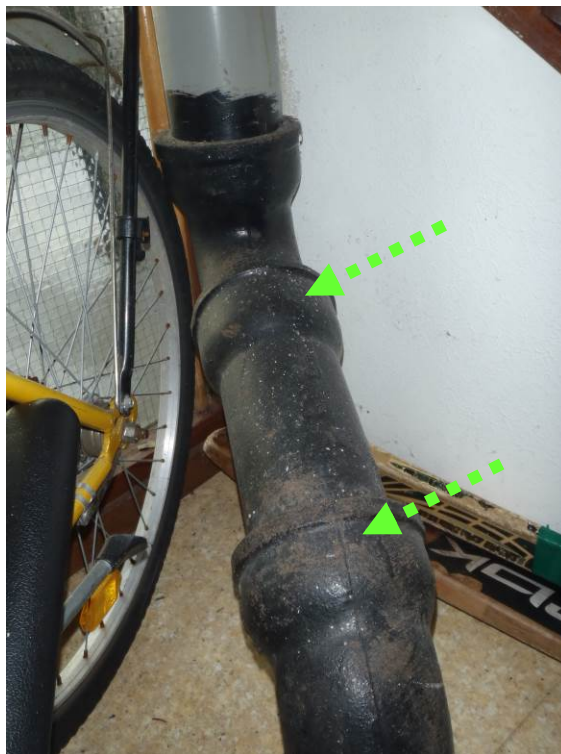
foto: 17, afdichting (koord)

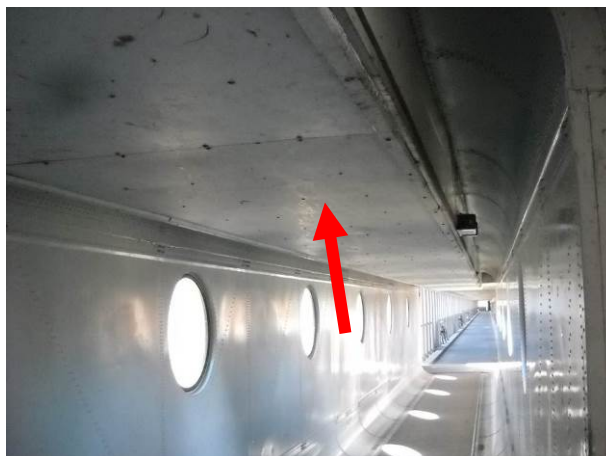
Op 31 maart 2014 heeft een aanvullende monsternamen plaatsgevonden van deze plafondbeplating in de loopbruggen. Tevens zijn twee indicatie kleefmonsters per loopbrug genomen. Uit de kleefmonsters is gebleken dat geen verontreinigingen met asbestvezels aanwezig zijn. In tegenstelling tot wat staat aangegeven in de voorgaande versies van dit rapport en op de analysecertificaten, is door de inspecteur visueel beoordeeld dat de beplating als niet-hechtgebonden dient te worden beschouwd. Met de nieuwe materiaalbeoordeling en analyses is een nieuwe SMA-rt risicoclassificatie aangemaakt. Hieruit blijkt dat de risicoclassificatie niet verandert ten opzichte van eerdere versies van deze rapportage.

foto: 18, plafond loopbrug (vezelplaat)

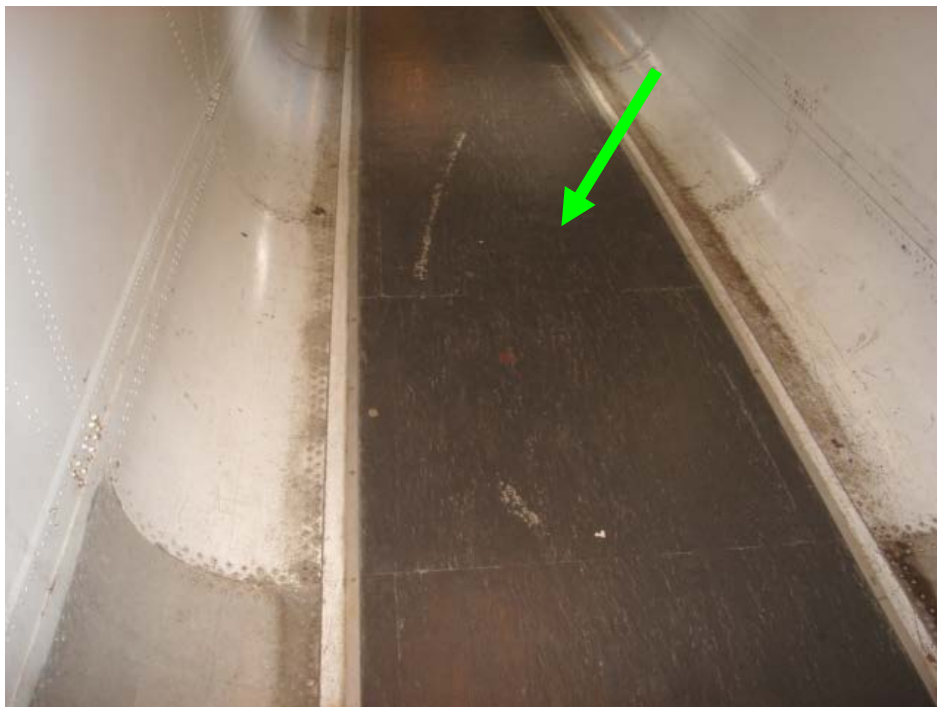
foto: 19, vloerzeil (vinyl)

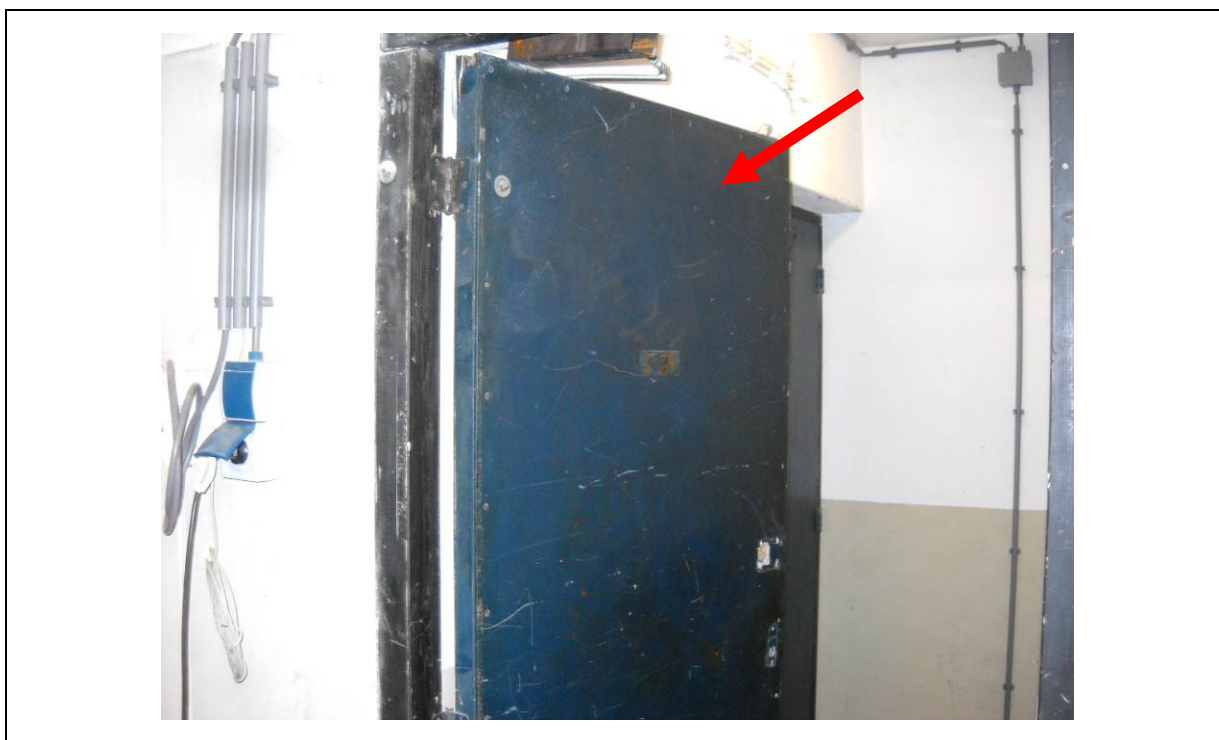
Bij het bepalen van de risicoklasse is ervan uitgegaan dat de plaat inclusief de deur als één geheel zonder te beschadigen verwijderd wordt.

foto: 20, brandwerende beplating op deur (cement)

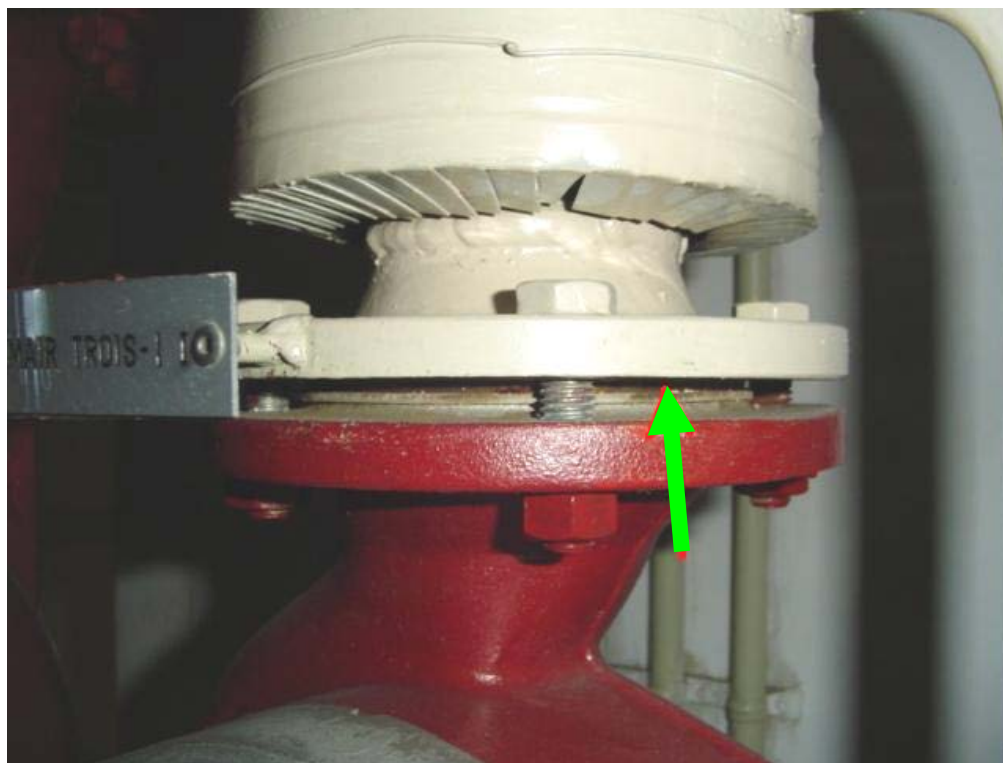
De pakkingen in het leidingwerk van de ketelhuizen zijn reeds vervangen.

foto: 21, pakking (karton)

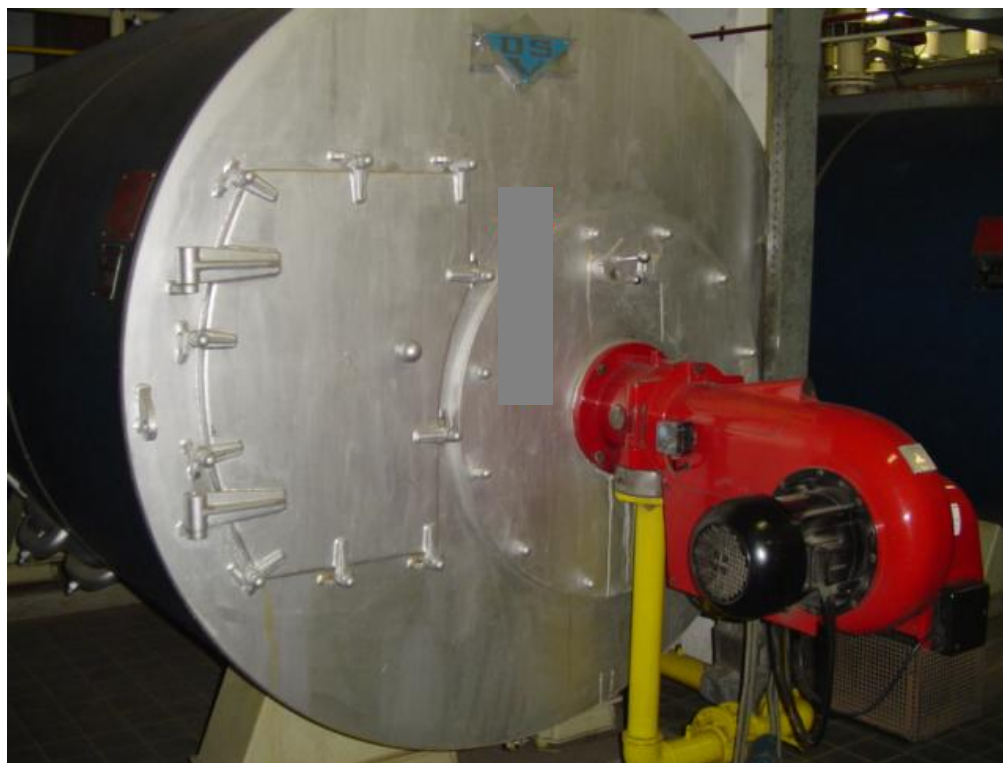
De tijdens de inspectie in 2005 in de ketelhuizen aangetroffen cv-ketels zijn tijdens de inspectie van 2011 niet meer aangetroffen.

foto: 22, cv-ketel (onderdelen)

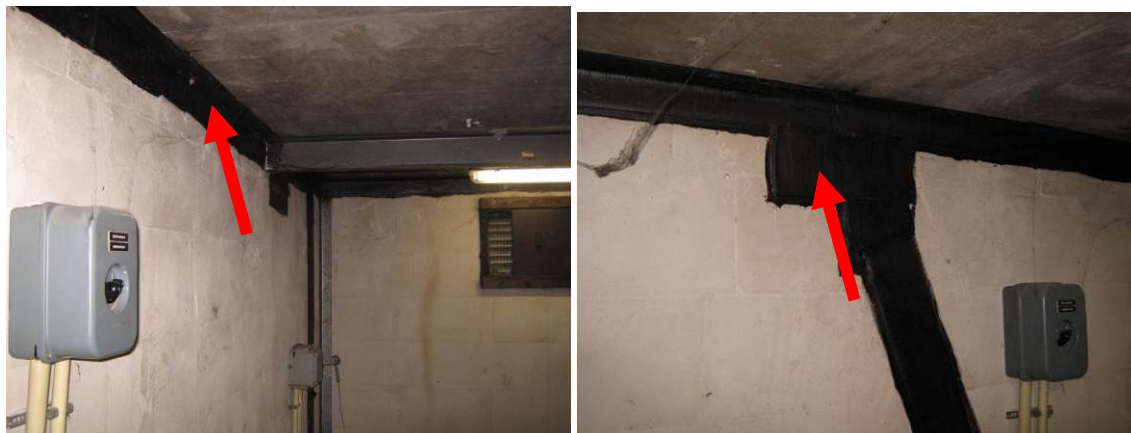
In de liftmachinekamers zijn op de aansluiting van de gevels op het dak en tegen de wanden ter plaatse van scheuren bitumineuze stroken aangetroffen. Na analyse is gebleken dat de stroken asbest bevatten.

foto: 23, afdichting bitumen

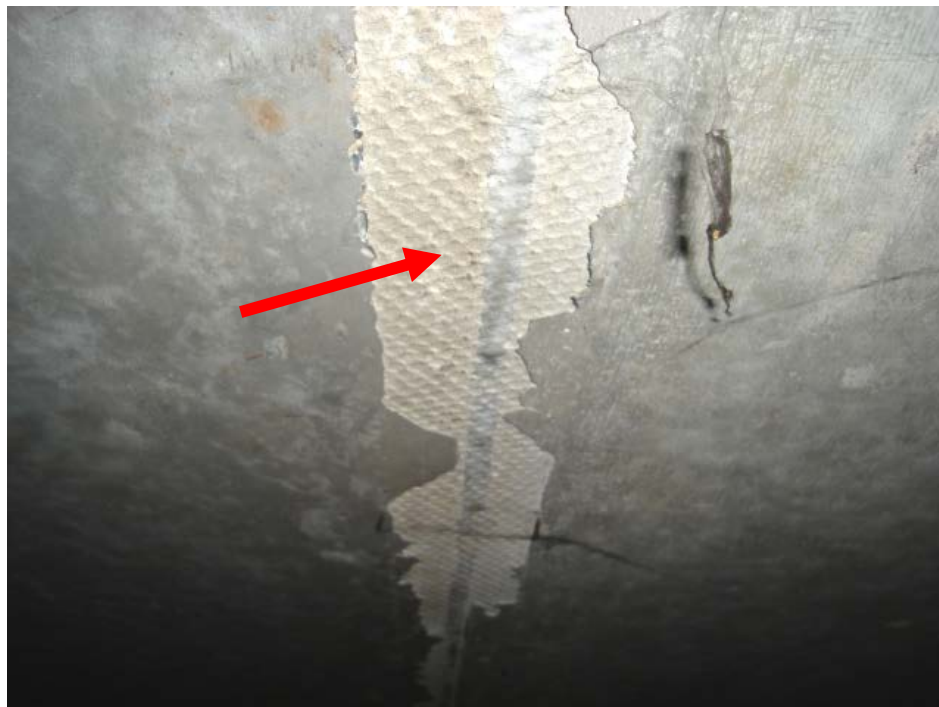
foto: 24, verloren bekisting (cement)

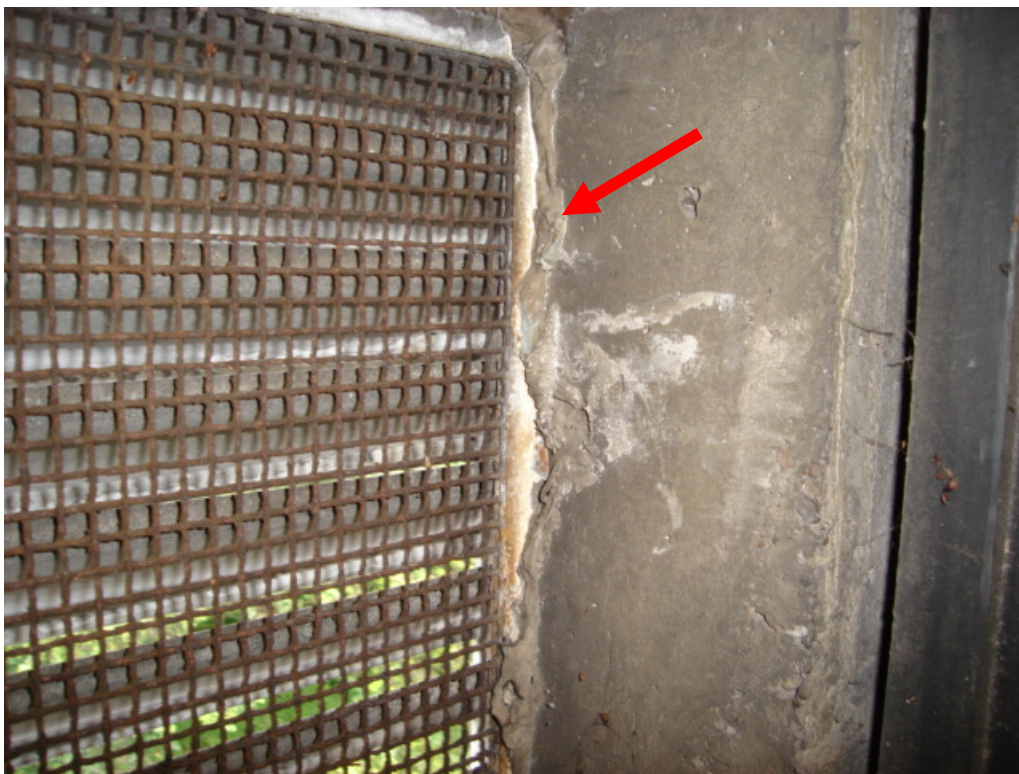
foto: 25, afdichting (kit)

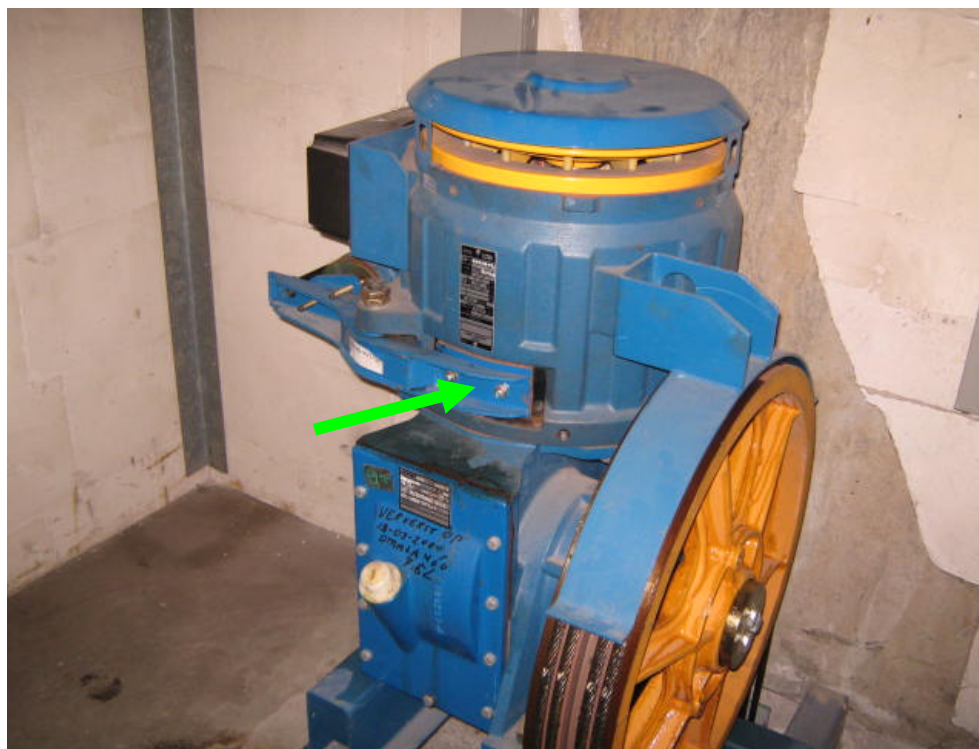
Alle liftinstallaties zijn in 2011 vernieuwd.

foto: 26, remschoen (frictiemateriaal)

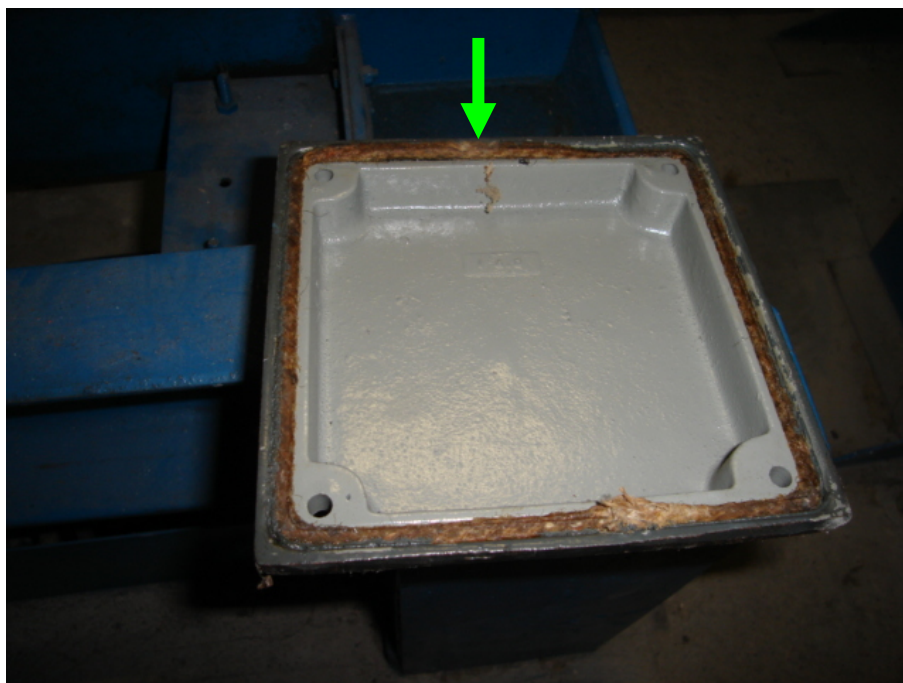
foto: 27, afdichting (koord)

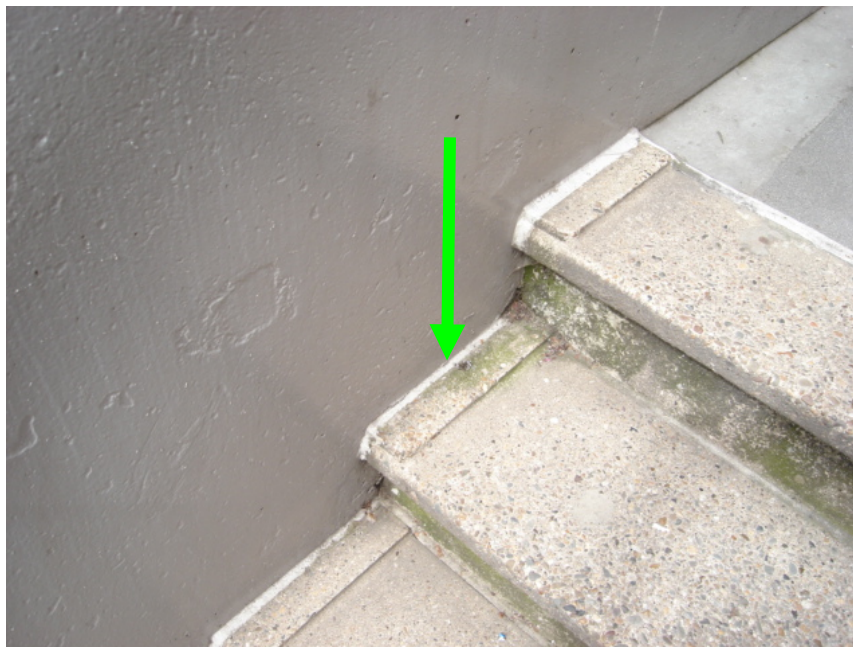
foto: 28, kit aansluiting traptreden

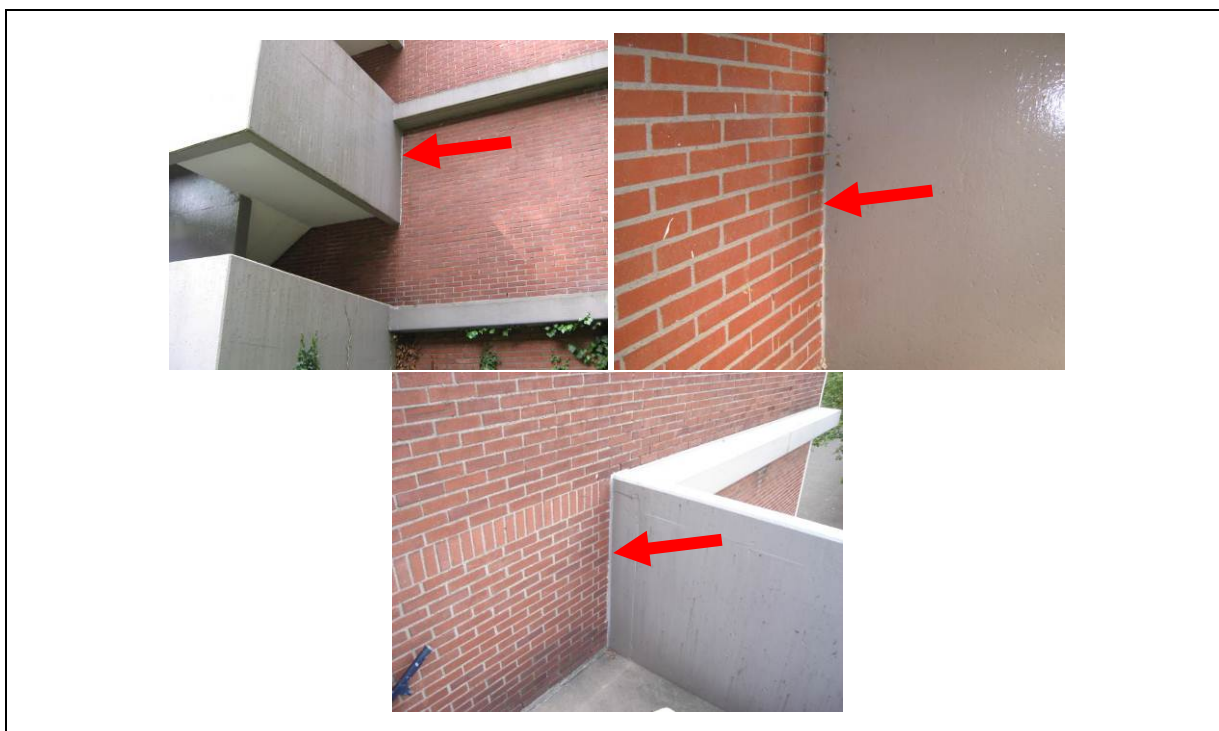
foto: 29a, b en c, afdichting (kit)

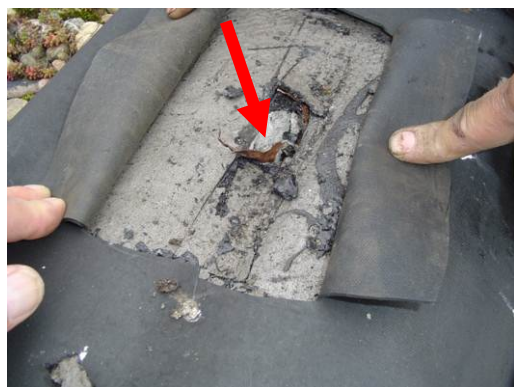
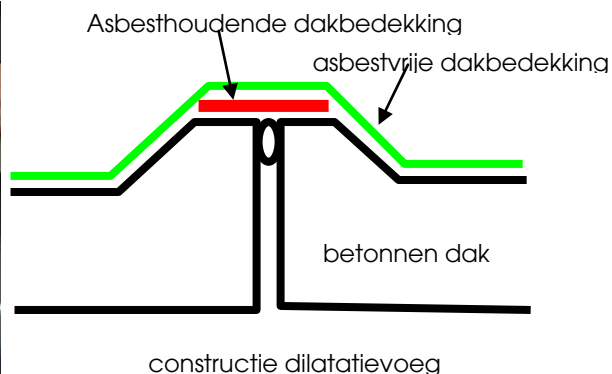
foto 30: strook (bitumen)

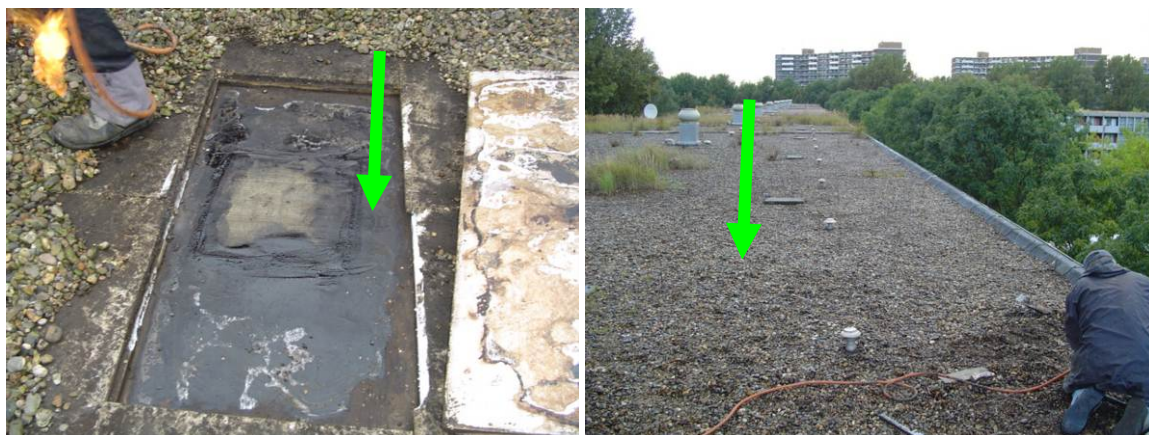
foto: 31a en b, waterkering (bitumen)

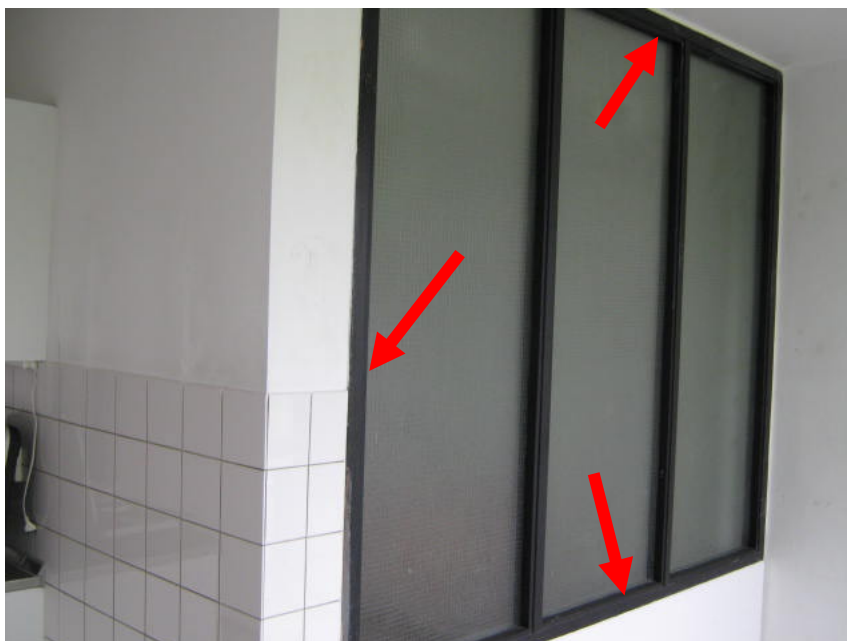
De beglazingskit is aangetroffen in een raamkozijn tussen de keuken en het inpandige trappenhuis. Indien het kozijn als één geheel zonder de kit te beschadigen verwijderd kan worden, kan de sanering in risicoklasse 1 uitgevoerd worden.

foto 32: beglazingskit keukenraam inpandig

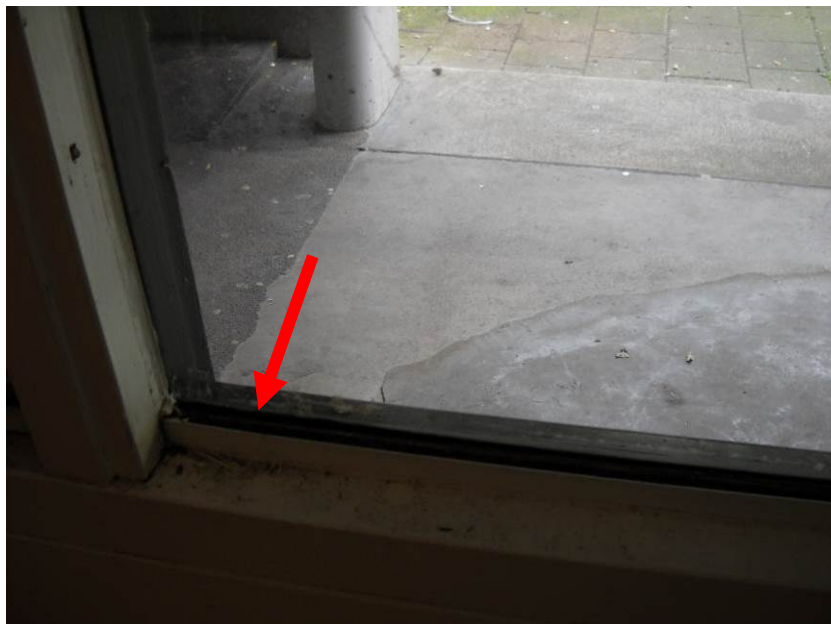
Indien de kozijnen als één geheel zonder de kit te beschadigen te verwijderen zijn, kan de sanering van de schermen in risicoklasse 1 uitgevoerd worden.

foto 33: beglazingskit keukenraam gevelkozijn
