**Asbestinventarisatie type A**  
**geschikt voor renovatie en verwijderen vermelde asbestbronnen**

**project Het Breed**  
**11 woonblokken**  
**te Amsterdam**

projectnummer 311013

Datum: 24 april 2014

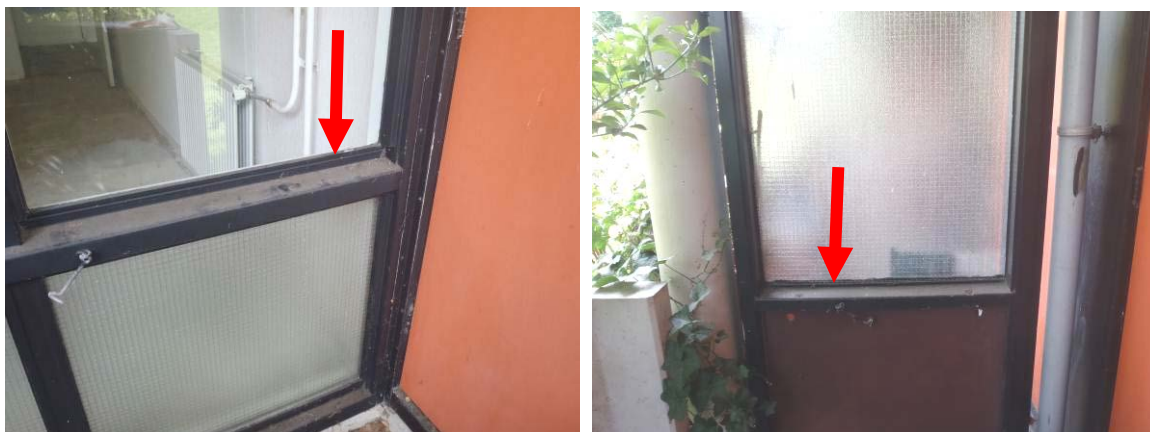
Indien de privacy-schermen en de balkonkozijnen als één geheel zonder de kit te beschadigen te verwijderen zijn, kan de sanering van de schermen in risicoklasse 1 uitgevoerd worden. De panelen in de privacy-schermen zijn gemaakt van hout.

foto 34: beglazingskit houten balkonkozijnen en privacy-schermen

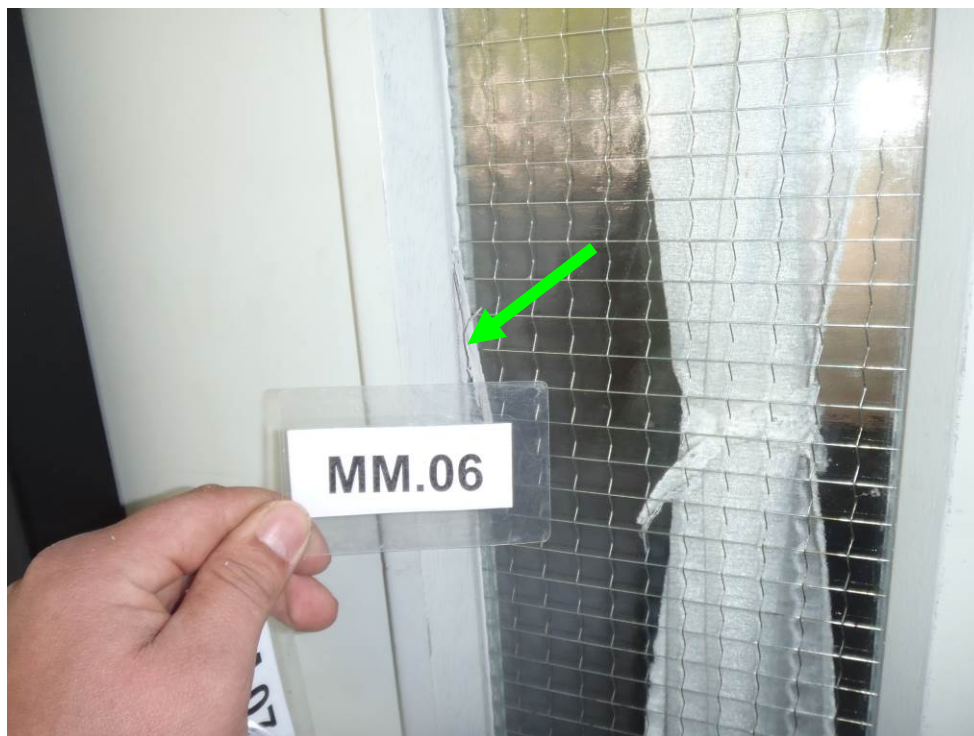
foto 35: beglazingskit toegangsdeuren in pandige trappenhuizen

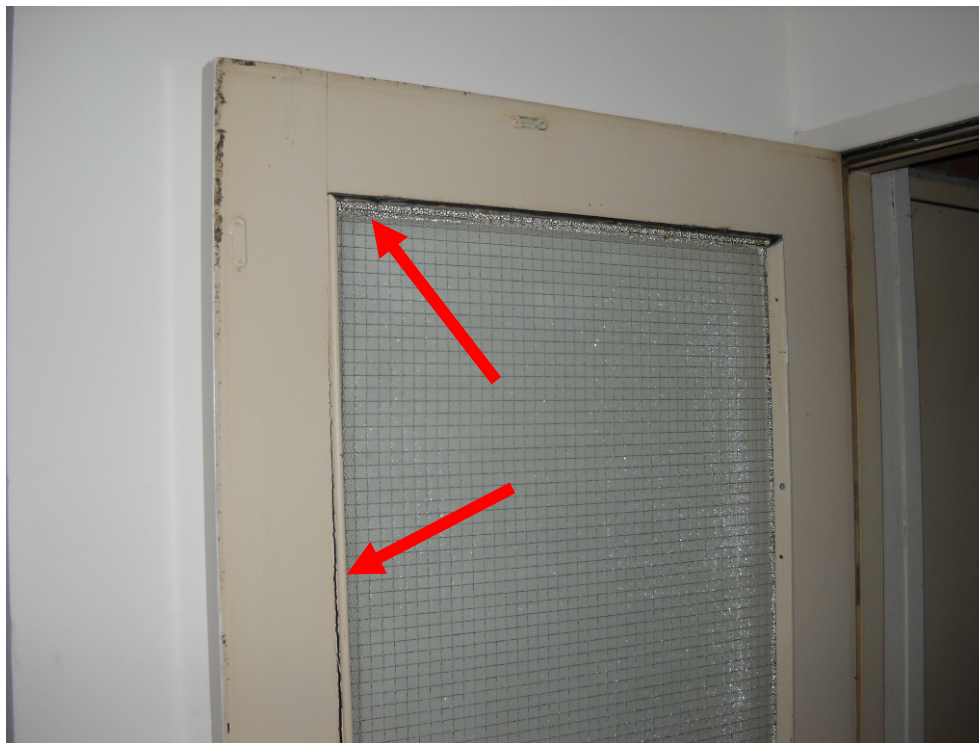
Bij de bepaling van de risicoklasse is ervan uitgegaan dat de sponning met asbesthoudende kit geheel overmaats wordt uitgezaagd, zodat de kit niet wordt beschadigd.

foto 36: beglazingskit toegangsdeuren woningen

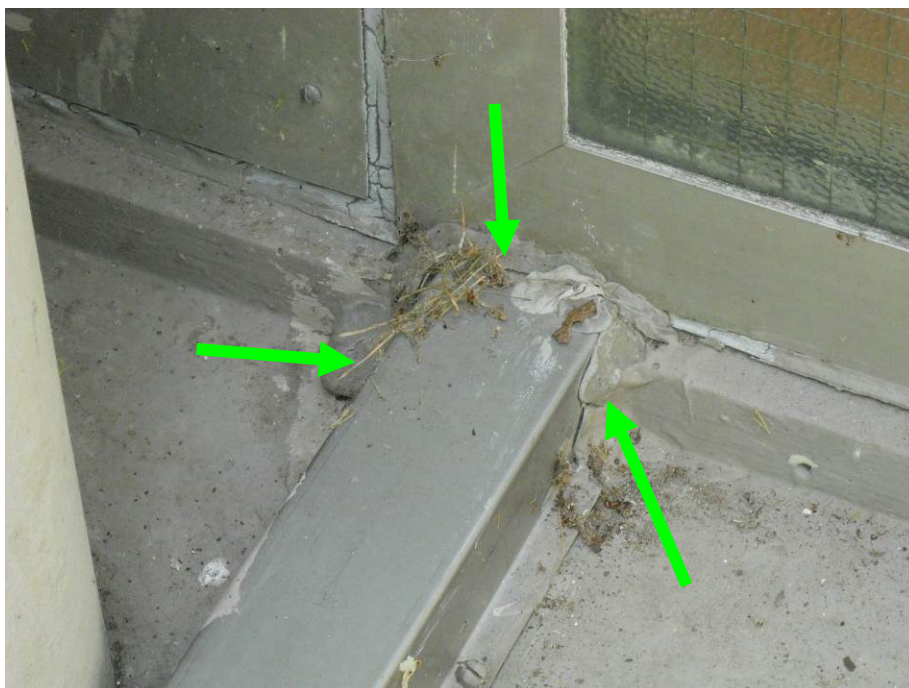
foto 37: kit rond metalen CAI-invoer

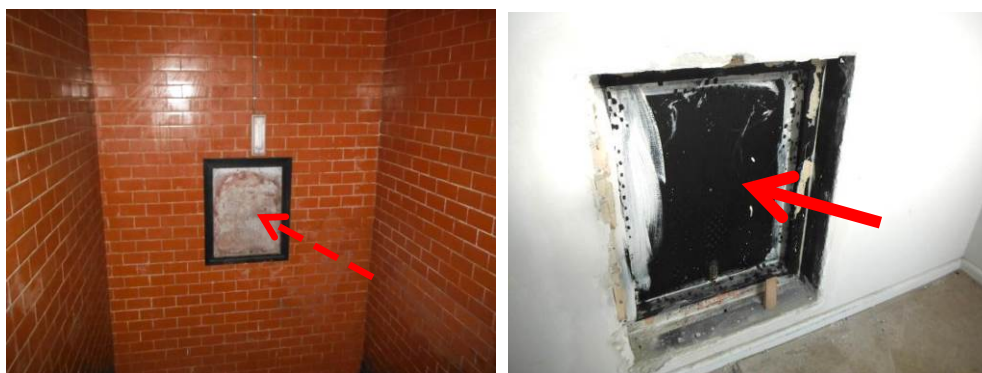
Deze bron is reeds weergegeven als bronnummer 2 in het rapport met projectnummer 140387, versie 3.0 van 11 maart 2014.

foto 38: vluchtluik

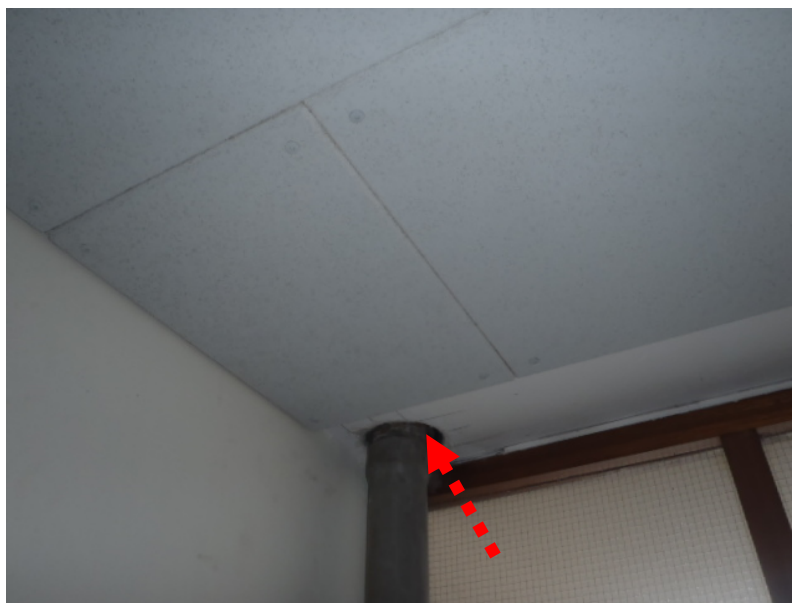
Voor bronnummer 39 (restanten rond hemelwaterafvoeren) bestaat de mogelijkheid dat een historische asbestbesmetting aanwezig is in het stof in de directe nabijheid van de hemelwaterafvoer. Wij adviseren aanvullend stofonderzoek uit te voeren (SEM-analyse) om op deze manier uit te kunnen sluiten dan wel aan te tonen dat asbestvezels in het stof aanwezig zijn.

De bron is een bouwkundig aangebrachte toepassing. De bron is bemonsterd in de portiek van Het Hoogt 301-305. Het betreft restanten, aangezien deze toepassing in het verleden reeds deels is verwijderd. BK gaat ervan uit dat op alle oorspronkelijke plakstukken, rond de hemelwaterafvoeren nog restanten aanwezig zijn.

foto 39: restanten koord en pasta
