Meerjarenonderhoudsplan

VvE 1488 • Het Breed blok M

Amsterdam

Inspectiedatum 25-3-2022

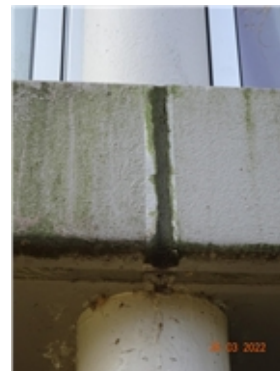
Ernst	Intensiteit	Omvang	Conditie	Risico/prioriteit
Gering	1	4	1	Technische vervolgschade - matig effect

Vervanging planmatig opgenomen.

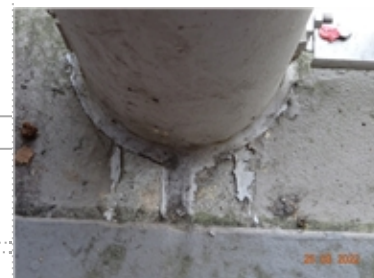
2323 Dilataties kitvoeg galerij-, vloerranden

B4EW02 Lekkage van buitenvloeren, balkons en galerijen

Ernst	Intensiteit	Omvang	Conditie	Risico/prioriteit
Ernstig	3	2	3	Technische vervolgschade - ernstig effect Toename klachtenonderhoud - matig effect

2 gemelde lekkages al verholpen door herstellen dilataties en aanbrengen hoger lood onder hoekzetwerk. Gezien staat van dilataties meerdere lekkages te verwachten. e.e.a. o.b.v. bekende meldingen en steekproef.

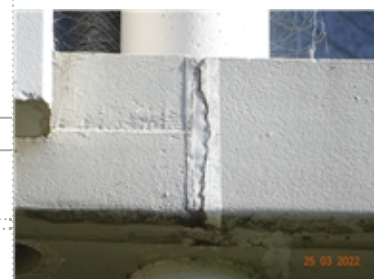
2323 Dilataties kitvoeg galerij-, vloerranden

Ernst	Intensiteit	Omvang	Conditie	Risico/prioriteit
Gering	3	3	2	Technische vervolgschade - ernstig effect

Kitnaden drogen in en scheuren. Lekkende dilataties kunnen lekkage veroorzaken in onderliggende appartementen. Vervanging planmatig opgenomen.

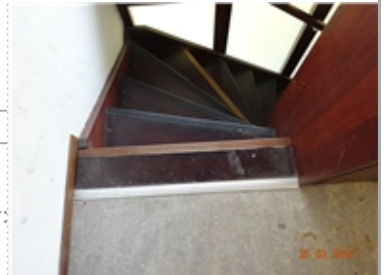
Ernst	Intensiteit	Omvang	Conditie	Risico/prioriteit
Ernstig	3	3	4

Activiteit: 2022 Hvh Totaal
Herstellen 1,00 pst € 2.505
Omvang o.b.v. steekproef. losliggende en ontbrekende slijtstrippen, struikelgevaar. Herstel opgenomen.

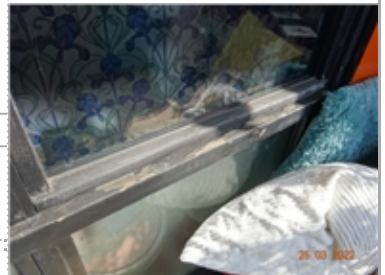
4611 Buitenschilderwerk kozijnen en ramen hout Tag

Ernst	Intensiteit	Omvang	Conditie	Risico/prioriteit
Ernstig	3	2	3	Technische vervolgschade - matig effect Beleving & Esthetica - matig effect

Activiteit: 2024
Planmatig opgenomen
Voornamelijk op liggende delen. Herstellen met planmatig schilderwerk.

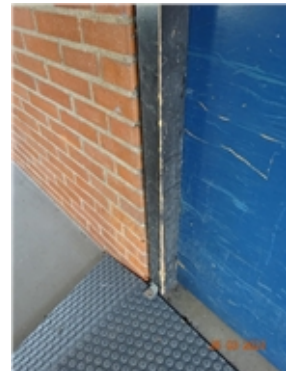
Ernst	Intensiteit	Omvang	Conditie	Risico/prioriteit
Serius	3	1	1	Technische vervolgschade - matig effect Beleving & Esthetica - matig effect

Gebruiksschade, herstellen met planmatig schilderwerk.

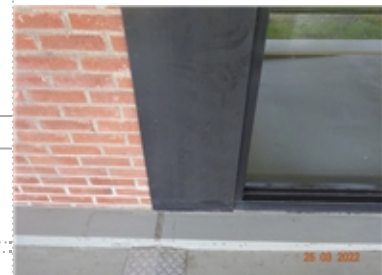
4611 Buitenschilderwerk kozijnen en ramen hout

Ernst	Intensiteit	Omvang	Conditie	Risico/prioriteit
Serius	2	3	2	Technische vervolgschade - gering effect Beleving & Esthetica - gering effect

Verlies van glans is een teken van technisch verval laklaag. Schilderwerk is planmatig opgenomen.

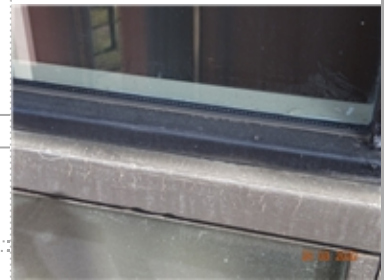
Ernst	Intensiteit	Omvang	Conditie	Risico/prioriteit
Serius	2	2	1	Technische vervolgschade - matig effect Beleving & Esthetica - matig effect

Barsten in de verflaag, Herstel met planmatig schilderwerk.

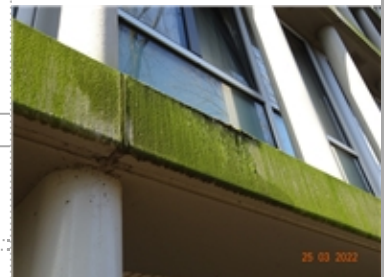
4613 Buitenschilderwerk beton-, vloergallerij randen

Ernst	Intensiteit	Omvang	Conditie	Risico/prioriteit
Gering	2	4	2	Technische vervolgschade - gering effect Beleving & Esthetica - matig effect

Aangroei van algen en mos op voornamelijk schaduwzijde. Schilderwerk en reiniging wissellend planmatig opgenomen.

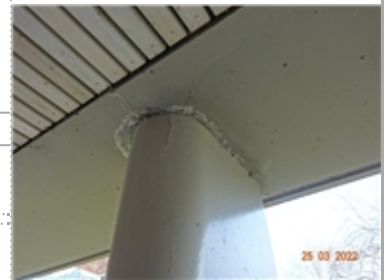
Ernst	Intensiteit	Omvang	Conditie	Risico/prioriteit
Serius	3	2	2	Technische vervolgschade - matig effect

Door lekkende dilatatie kalkuittredingen met blaasvorming/onthechting tot gevolg. Herstellen met planmatig schilderwerk.

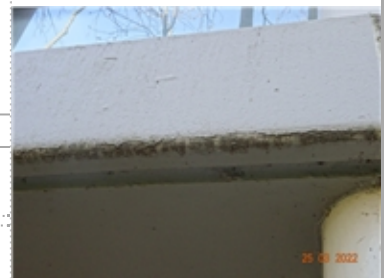
4613 Buitenschilderwerk beton-, vloergallerij randen

Ernst	Intensiteit	Omvang	Conditie	Risico/prioriteit
Serius	2	2	1	Technische vervolgschade - matig effect

Barstende verflaag op ronde kanten onderzijden. Herstel met planmatig opgenomen schilderwerk.

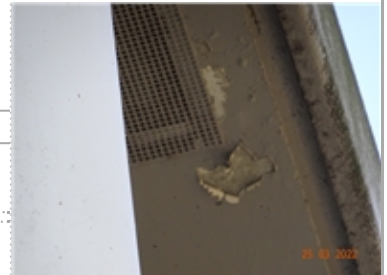
Ernst	Intensiteit	Omvang	Conditie	Risico/prioriteit
Ernstig	3	1	2	Technische vervolgschade - matig effect

Verfonthechting. Herstel met planmatig opgenomen schilderwerk.

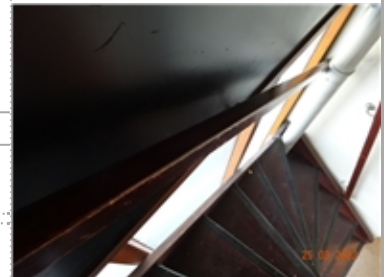
4621 Binnenschilderwerk leuningen hout transparant
Tag

B11EM04 Kale delen

Slijtage door gebruik, herstellen door planmatig schilderwerk.

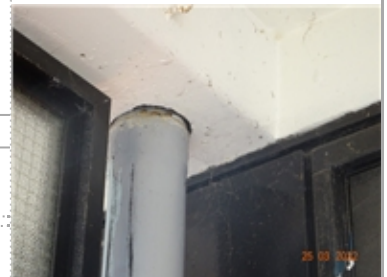
Kklachten dat de putjes niet goed functioneren, doorlaat is klein en dus snel vervuild. Pijpen zijn gemiddeld verweerd. Gezien beschermde positie achter priv. scherm kans op beschadigen van verweerde pijp zeer gering. Advies vervangen in 2036.

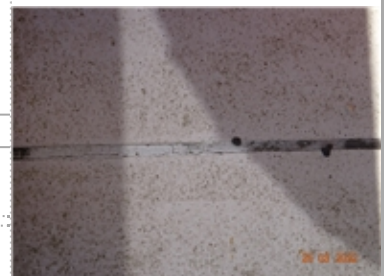
2323 Dilataties kitvoeg balkonvloer

Ernst	Intensiteit	Omvang	Conditie	Risico/prioriteit
Gering	3	4	3	Technische vervolgschade - matig effect

Dilataties beginnen te craqueluren en te scheuren. Vervanging planmatig opgenomen.

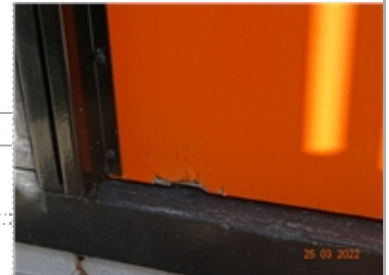
Ernst	Intensiteit	Omvang	Conditie	Risico/prioriteit
Serius	3	2	2	Technische vervolgschade - matig effect

Gebruiksschade, herstellen met planmatig schilderwerk.

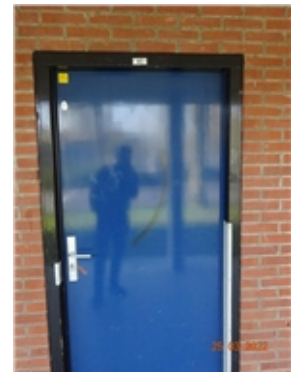
4611 Buitenschilderwerk deur hout

Graffiti, herstellen met gepland schilderwerk.

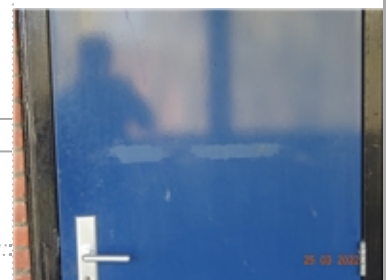
4611 Buitenschilderwerk deur hout

Ernst	Intensiteit	Omvang	Conditie	Risico/prioriteit
Serius	1	3	1	Technische vervolgschade - gering effect Beleving & Esthetica - matig effect

Beginnend glansverlies is een teken van technisch verval laklaag. Schilderwerk planmatig opgenomen.

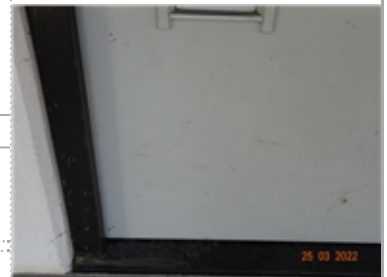
Ernst	Intensiteit	Omvang	Conditie	Risico/prioriteit
Gering	2	2	1	Technische vervolgschade - gering effect Beleving & Esthetica - matig effect

Vervuiling door gebruik, schilderwerk planmatig opgenomen.

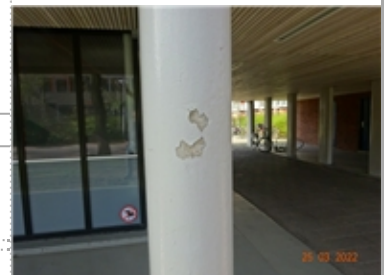
4613 Buitenschilderwerk kolommen beton

Ernst	Intensiteit	Omvang	Conditie	Risico/prioriteit
Ernstig	3	1	2	Technische vervolgschade - matig effect Beleving & Esthetica - matig effect

Onthechting van gehele versysteem met achterlating van geruwd beton. Herstel met planmatig opgenomen schilderwerk.

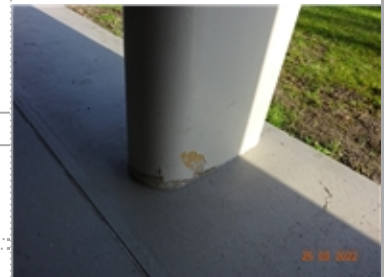
Ernst	Intensiteit	Omvang	Conditie	Risico/prioriteit
Ernstig	3	1	2	Technische vervolgschade - matig effect Beleving & Esthetica - matig effect

Verfonthechting van de laatste verlaag. Herstel met planmatig opgenomen schilderwerk.

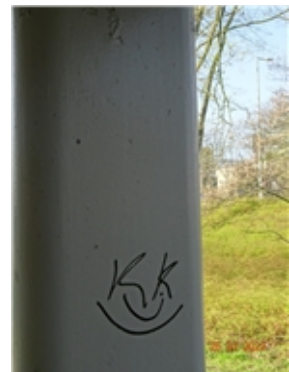
4613 Buitenschilderwerk kolommen beton

Graffiti wegschilderen met planmatig opgenomen schilderwerk.

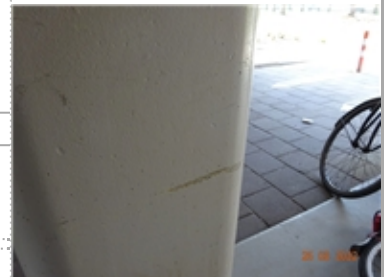
Ernst	Intensiteit	Omvang	Conditie	Risico/prioriteit
Serius	3	1	1	Technische vervolgschade - matig effect Beleving & Esthetica - ernstig effect

Beschadiging voornamelijk in fietscorridor. Herstel met planmatig opgenomen schilderwerk.

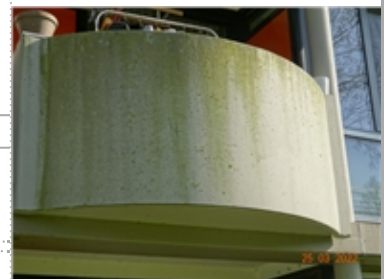
4613 Buitenschilderwerk beton borstweringen

Ernst	Intensiteit	Omvang	Conditie	Risico/prioriteit
Gering	2	3	1	Technische vervolgschade - gering effect Beleving & Esthetica - matig effect

Alggroei op met name de schaduwdeelen. Reinigen en overschilderen met planmatig opgenomen schilderwerk.

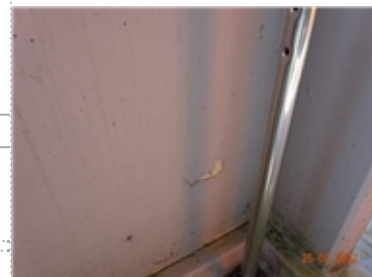
Ernst	Intensiteit	Omvang	Conditie	Risico/prioriteit
Ernstig	3	2	3	Technische vervolgschade - matig effect Beleving & Esthetica - matig effect

Activiteit: 2024 Hvh
Planmatig opgenomen 193,00 m2
Onthechting van de verflaag, herstellen met planmatig opgenomen schilderwerk.

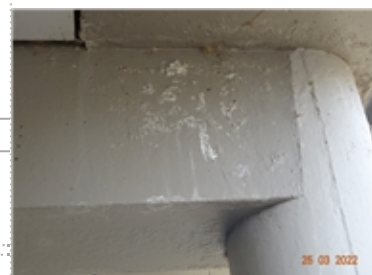
4613 Buitenschilderwerk beton consoles

Ernst	Intensiteit	Omvang	Conditie	Risico/prioriteit
Ernstig	3	2	3	Technische vervolgschade - matig effect Beleving & Esthetica - matig effect

Activiteit: 2024 Hvh
Planmatig opgenomen 4,00 m2
Uitredende kalk veroorzaakt onthechting van ondergrond door lekkage dilatatie. Herstellen met planmatig schilderwerk en vervanging kitvoegen.

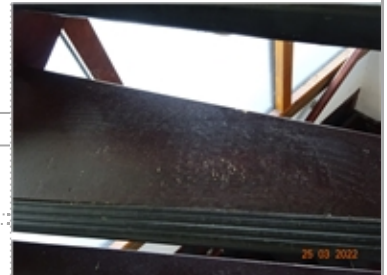
Ernst	Intensiteit	Omvang	Conditie	Risico/prioriteit
Ernstig	3	2	3	Beleving & Esthetica - matig effect

Activiteit: 2026 Hvh
Planmatig opgenomen 60,00 m2
Slijtage, herstellen met planmatig schilderwerk.

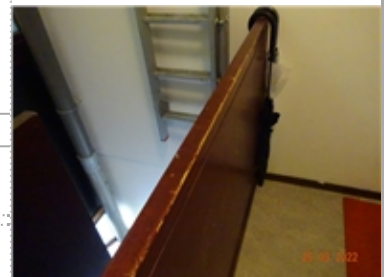
4621 Binnenschilderwerk balustrades hout transparant

Ernst	Intensiteit	Omvang	Conditie	Risico/prioriteit
Ernstig	3	2	3	Beleving & Esthetica - matig effect

Activiteit: 2026 Hvh
Planmatig opgenomen 14,00 m2
gebruiksslijtage, herstellen met planmatig schilderwerk.

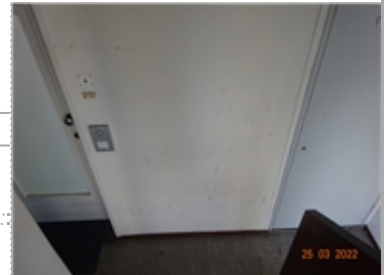
Vervuiling door gebruik, herstellen met planmatig schilderwerk.

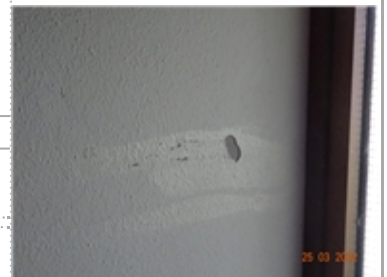
4623 Binnenschilderwerk wandafwerking stucwerk

Lichte beschadigingen stuclaag. herstellen met planmatig schilderwerk.

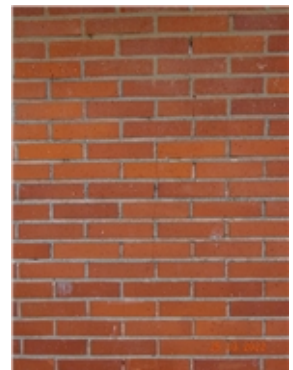
2110 Gevelconstructie metselwerk

B2SC03 Scheuren niet constructief

Ernst	Intensiteit	Omvang	Conditie	Risico/prioriteit
Serieus	3	1	1	Technische vervolgschade - gering effect

Haarscheur, achterzijde naast ingang trappenhuis. geen actie benodigd vanuit technisch oogpunt. Wel monitoren of deze scheur zich uitbreidt.

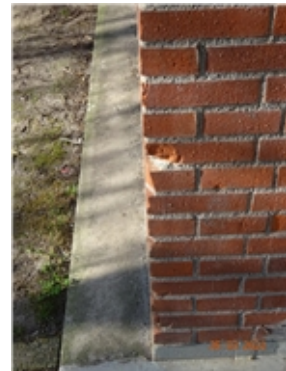
Beschadiging van metselwerk. Geen actie vereist vanuit technisch oogpunt.

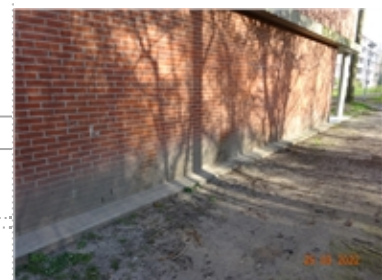
2110 Gevelconstructie metselwerk
Tag

B2GA03 Vuil, aanslag, verkleuring

Vervuiling van het metselwerk, reinigen planmatig opgenomen

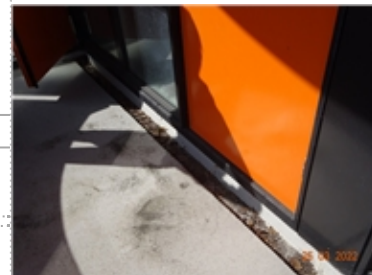
Omvang o.b.v. steekproef, opmerking van bewoner. Afschot problemen zijn niet eenvoudig op te lossen. Gezien het geringe ongemak en risico op vervolgschade geen actie geadviseerd.

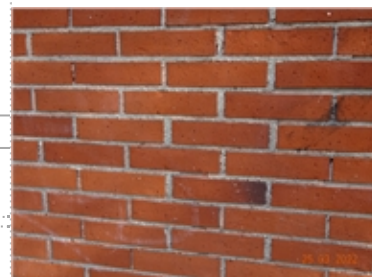
4111 Gevelafwerking voegwerk platvol

Ernst	Intensiteit	Omvang	Conditie	Risico/prioriteit
Ernstig	3	1	2	Technische vervolgschade - matig effect

Voegen spoelen uit, plaatselijk herstel planmatig opgenomen.

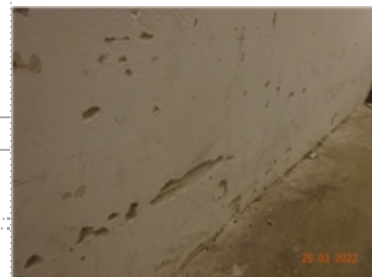
4211 Wandafwerking stucwerk

Beschadigingen door gebruik. Herstel planmatig opgenomen. Eventueel verwijderen bij geen noodzaak vanuit VvE.

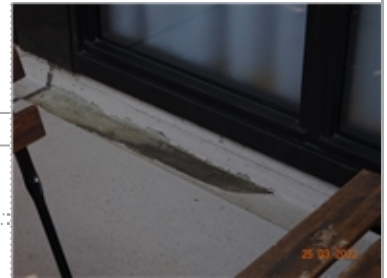
Activiteit:	2024	Hvh	Totaal
Herstellen coating		5,00 m2	€ 537

Omvang o.b.v. steekproef. Coating laat los, lijkt geen structureel probleem. Herstel opgenomen.

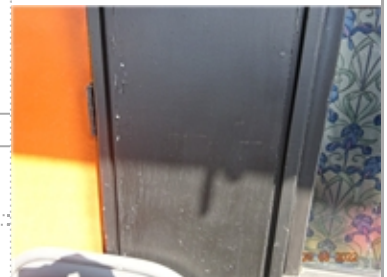
4611 Buitenschilderwerk gevelbekleding hout tussen kozijnen

Ernst	Intensiteit	Omvang	Conditie	Risico/prioriteit
Serius	2	3	2	Technische vervolgschade - matig effect

Gebrek alleen aan balkonzijde. Verflaag begint te barsten. Schilderwerk planmatig opgenomen.

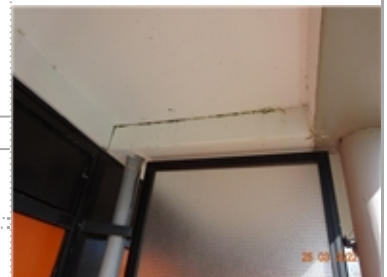
4613 Buitenschilderwerk plafond beton

Omvang o.b.v. steekproef. vervuiling plafond, schilderwerk planmatig opgenomen.

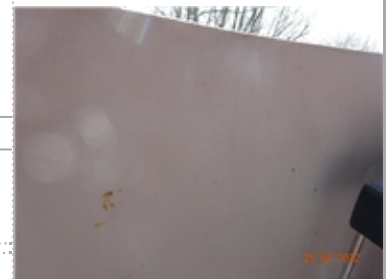
Ernst	Intensiteit	Omvang	Conditie	Risico/prioriteit
Serieus	3	1	1	Technische vervolgschade - gering effect Beleving & Esthetica - matig effect

Omvang o.b.v. steekproef. beschadigingen verflaag, herstellen met planmatig onderhoud.

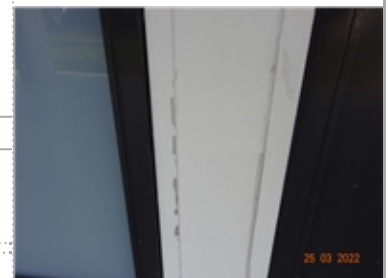
4613 Buitenschilderwerk beton penanten

Ernst	Intensiteit	Omvang	Conditie	Risico/prioriteit
Ernstig	3	1	2	Technische vervolgschade - gering effect Beleving & Esthetica - matig effect

Onhechting van de verflaag op aansluitprofiel. Herstellen met planmatig schilderwerk.

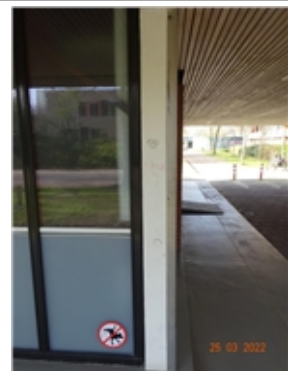
4613 Buitenschilderwerk beton penanten

Graffiti, wegwerken met planmatig schilderwerk.

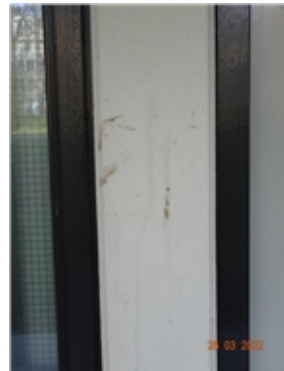
Vervuiling schoonnemen en wegwerken met planmatig onderhoud.

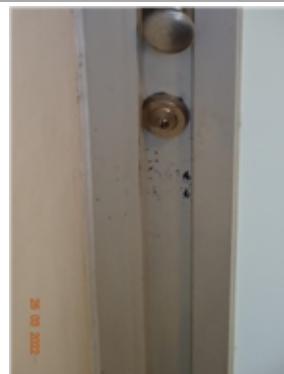
4621 Binnenschilderwerk deuren hout trapopgangen

Ernst	Intensiteit	Omvang	Conditie	Risico/prioriteit
Serieus	3	2	2	Technische vervolgschade - gering effect Beleving & Esthetica - matig effect

Gebruiksschade, herstellen met planmatig schilderwerk.

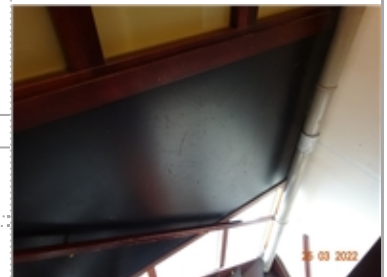
Gebruiksschade, herstellen met planmatig schilderwerk.

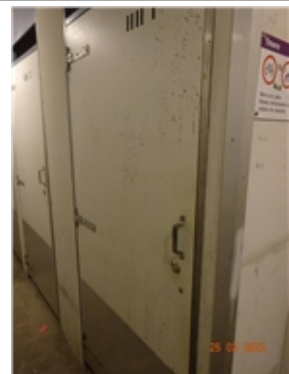
4621 Binnenschilderwerk deuren hout bergingen

Vervuiling door gebruik. Herstel met planmatig schilderwerk.

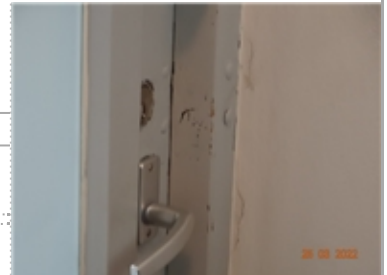
Gebruiksschade, herstellen met planmatig schilderwerk.

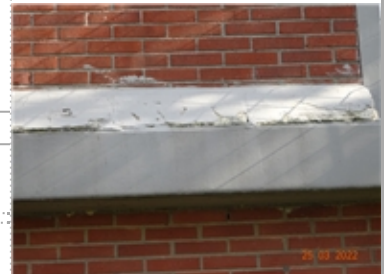
2119 Uitkragende vloerranden beton

Ernst	Intensiteit	Omvang	Conditie	Risico/prioriteit
Serius	3	1	1	Technische vervolgschade - gering effect

Opstorting kopgevel, herstellen niet vereist, meenemen met planmatig schilderwerk.

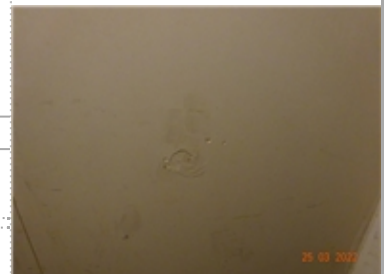
2213 Scheidingswand gipsplaat

Beschadiging, herstel planmatig opgenomen.

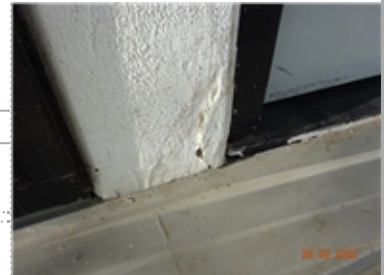
Herstellen met schilderwerk

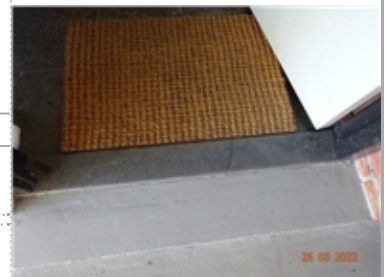
3110 Kozijn buiten hout
Tag

B7SM02 Beschadiging kozijn

Gebroken dorpel bij appartement B.G. entree in fietscorridor. Beschadigingen herstellen.

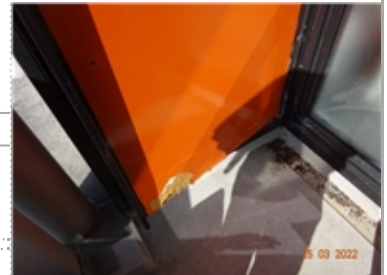
- Schilderwerk kozijnen buiten op 8 jaar gezet i.v.m. beschermde positie op balkons en galerijen.
- Balkondeur nr. 178 kapot, deur te vervangen. Op zo kort mogelijke termijn in planning opgenomen.

Deur beschadigd door optrekkend vocht. Een boarddeur in buitensituatie is vragen om problemen. Op zo kort mogelijke termijn vervangen.

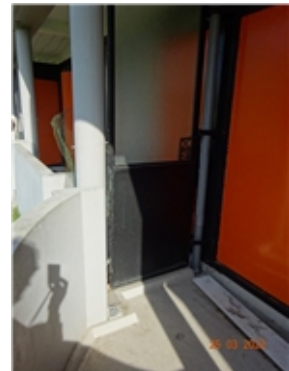
3410 Privacyscherm ALU met volkern en draadglas vulling

Algemene vervuiling. Reiniging planmatig opgenomen.

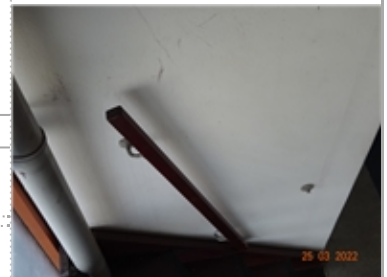
- In de geïnspecteerde trapopgangen zitten enkele trapeuningen en slijtstrippen los. Zo spoedig mogelijk herstellen. In planning in 2023 opgenomen, bij voorkeur nog eerder herstellen i.v.m. veiligheid personen (valgevaar, struikelgevaar).

o.b.v. steekproef waargenomen. los hangende leuning en leuning met speling op de leuningdrager. t.a.v. de veiligheid herstellen. actie gepland bij gebrek losse slijtstrippen van de trap. Gelijktijdig uitvoeren.

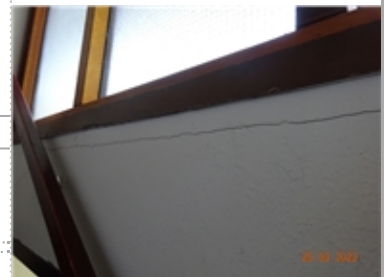
4211 Wandafwerking stucwerk

B8SC03 Scheuren niet constructief

Ernst	Intensiteit	Omvang	Conditie	Risico/prioriteit
Serius	3	1	1	Technische vervolgschade - gering effect Beleving & Esthetica - matig effect

Scheurvorming in stucwerk. Herstel planmatig opgenomen.

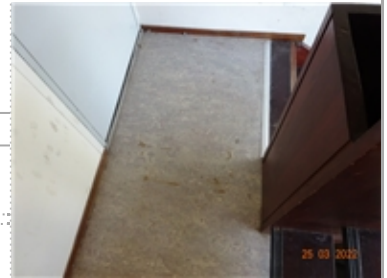
Vervuiling. Geen actie gepland.

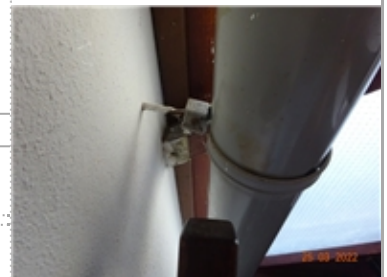
5212 Hemelwaterafvoer pvc inpandig

- Bij geïnspecteerde trapopgangen ontbreekt beschermkap armatuur. Herstel middels dagelijks onderhoud.
- Bij geïnspecteerde trapopgangen zijn enkel ophangbeugel van de HWA los of defect wat knikken en spanningen in de verbindingen geeft. Op zo kort mogelijke termijn in planning opgenomen.

o.b.v. steekproef waargenomen in de trapopgangen van nr. 22, 44, 68. Ophanging niet deugdelijke waardoor knikkeen in de leiding en spanning op de verbindingen. Herstel opgenomen als éénmalige post.

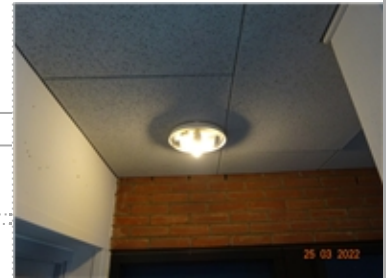
Activiteit: 2022 Hvh
Herstellen als dagelijks onderhoud 1,00 pst
Middels dagelijks onderhoud herstellen.

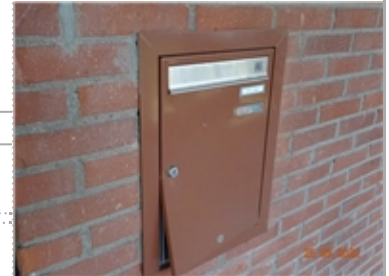
8111 Postkasten

- Postkast nr. 86 defect, op zo kort mogelijke termijn in planning opgenomen.
- Rookmelders zijn incidenteel aanwezig. Per 1 juli 2022 geldt er een verplichting op de aanwezigheid van rookmelders in elke woning op elke verdieping. Advies om deze ook in de trapopgangen aan te brengen.

Activiteit: 2022 Hvh Totaal
Herstellen 1,00 pst € 125
Krom deurtje postkast. Herstel als éénmalige post opgenomen.

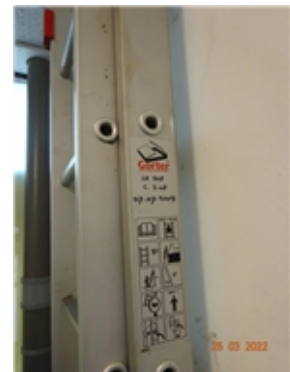
9999 Keuringen algemeen

- De aanwezige ladder voor de daktoetreding is niet gekeurd. Zo spoedig mogelijk laten keuren.

Activiteit: 2022 Hvh
Keuring ladder 1,00 pst
De ladder is niet gekeurd
