# Asbestinventarisatetest

Frankenhof 15, 3621 Lanaken

Attestnummer : 20230620-000113.000

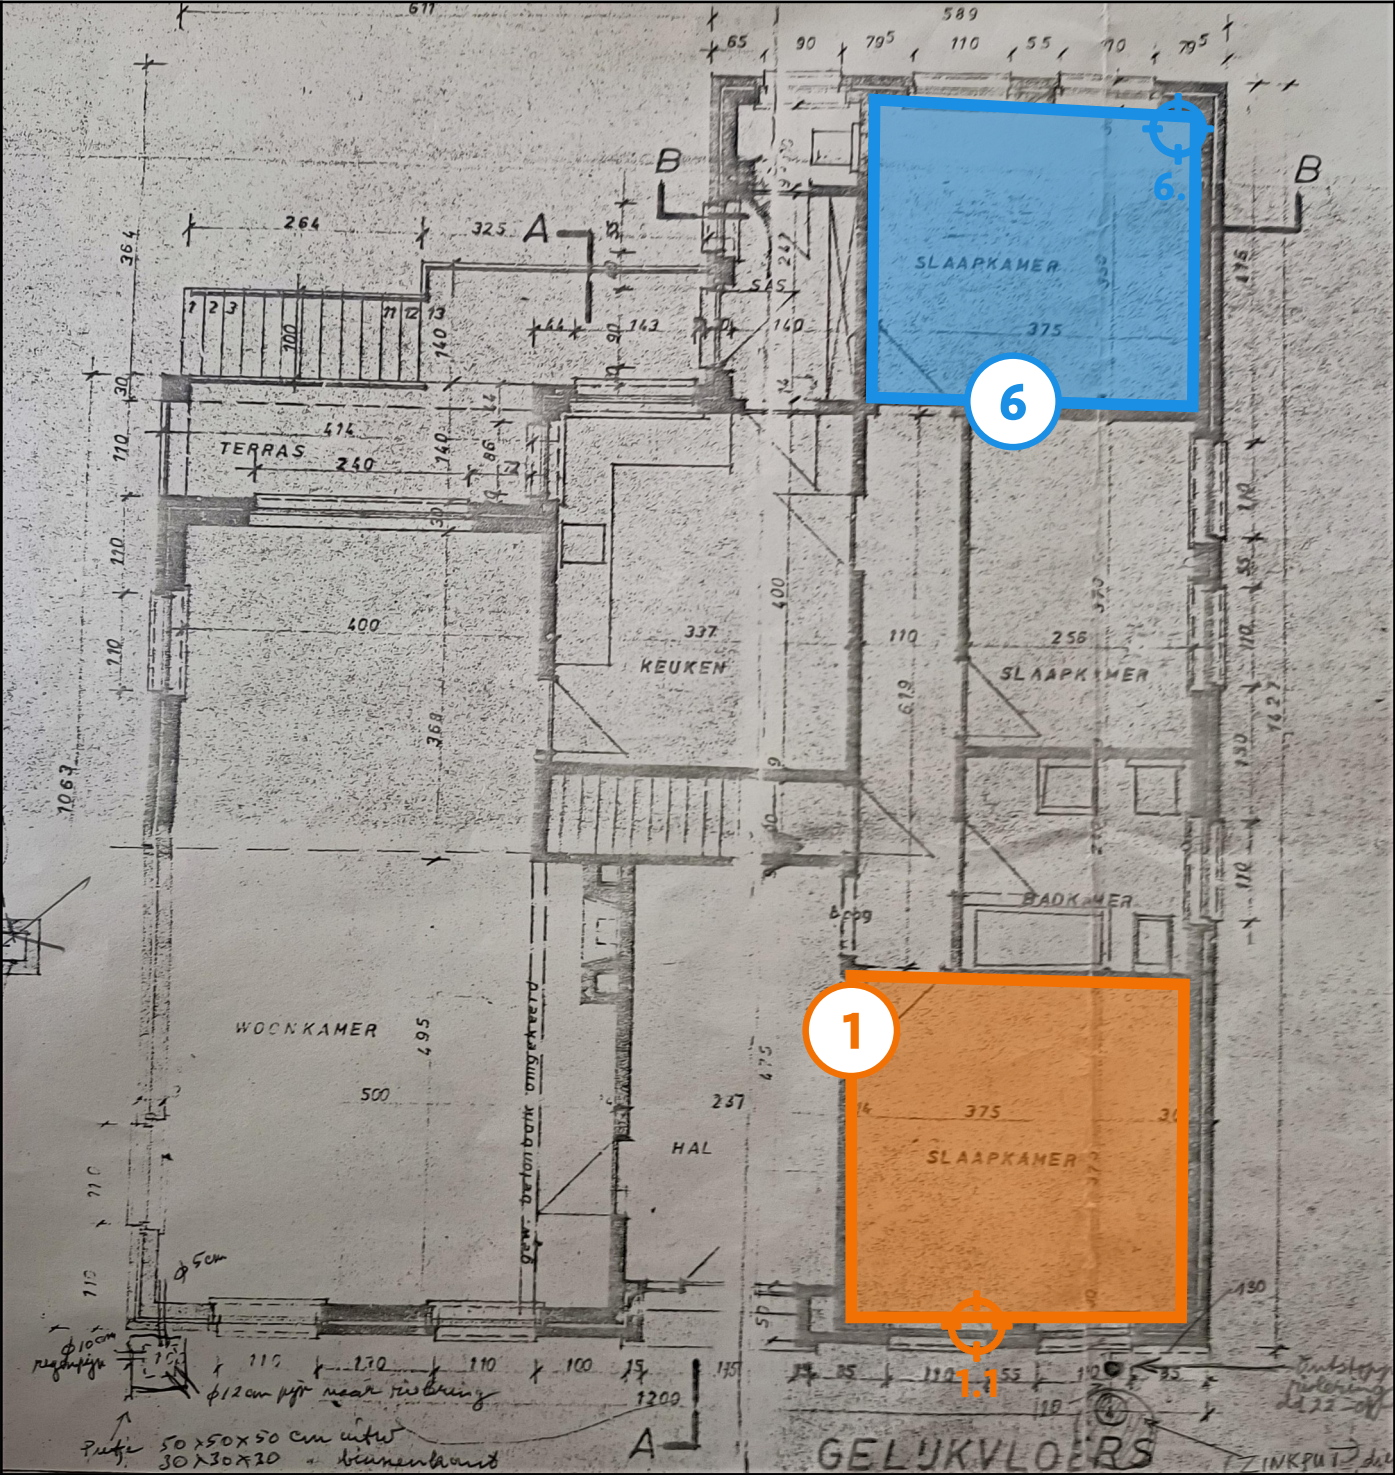
# Plan 1.2: GVL deel 2

| Beschrijving | Type | Actie |
|---|---|---|
| 1. Vloerzeil 3 | Asbestmateriaal | Verwijderen |

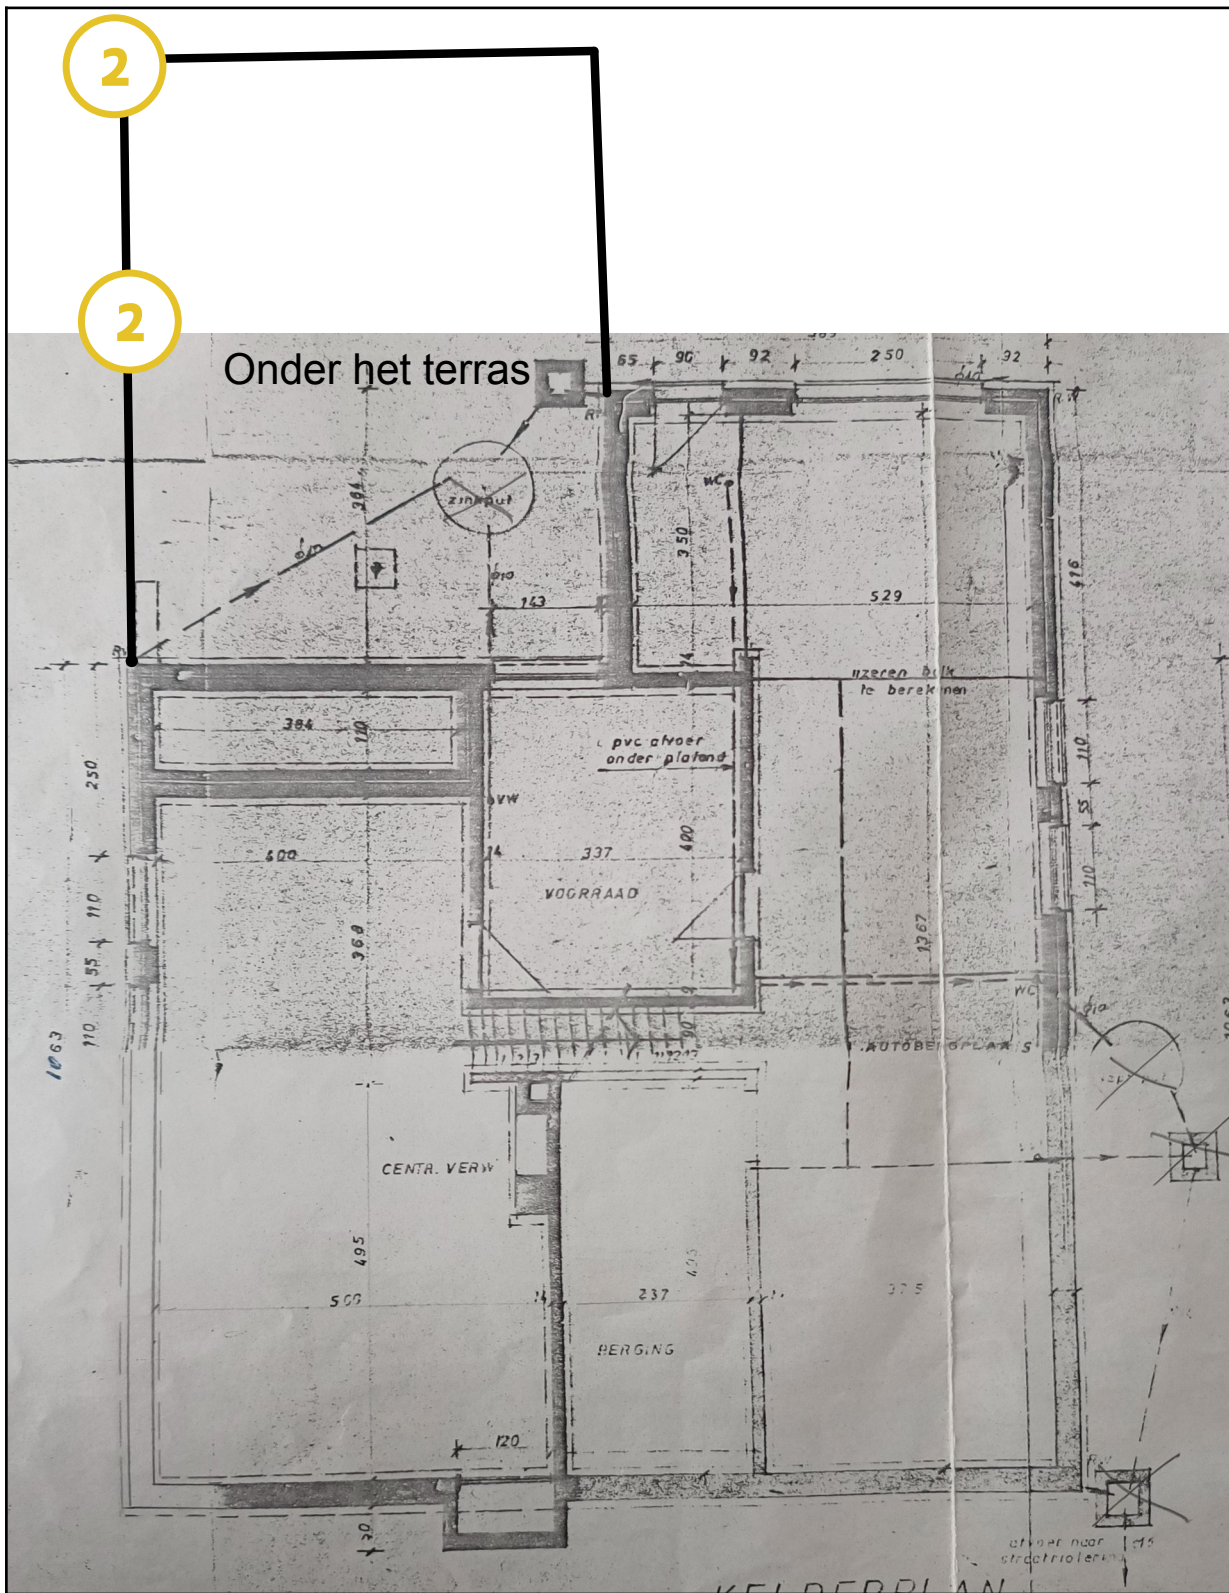
## Plan 1.3: kelder

| 2. Pilaar buis 2x | Asbestmateriaal | Zorgvuldig beheren |

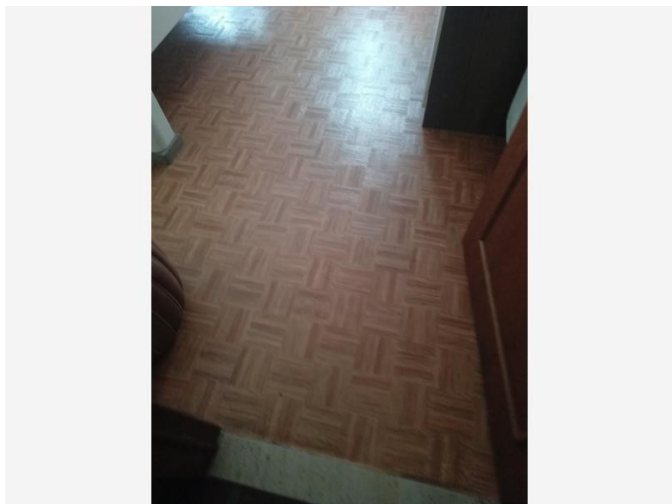
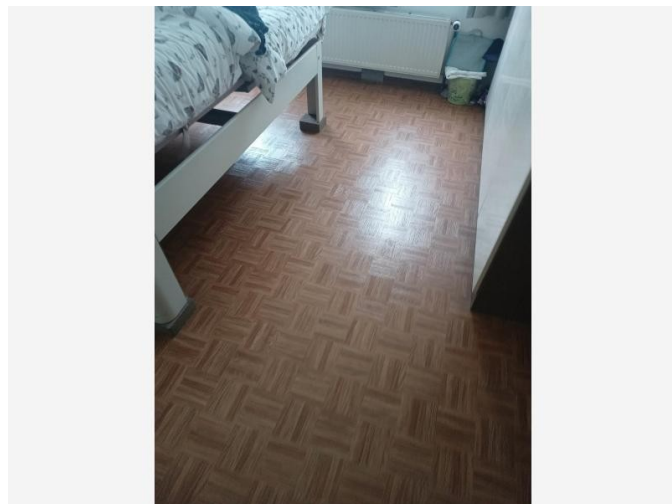
Het asbestmateriaal valt onder de mijlpaal van 2034.

| Eindbeoordeling materiaalisico | Verhoogd materiaalisico en/of verhoogde kans op vezelvrijgave |

| Gebondenheid | Categorie 2: niet-hechtgebonden met matrix |
| Asbestsoort (vezeltype) | Alleen chrysotiel |
| Asbestconcentratie | Hoog ( $\geq 50\%$ ) |
| Afschermingsgraad van het gehele materiaal | Geheel of deels (ook) vrij aan de binnenlucht |
| Toestand van het materiaal | Licht beschadigd, licht verweerd. Intact materiaal type Pical – asbestboard of categorie III 'gebondenheid' |

| # | Type | Referentie | Resultaat |
|---|---|---|---|
| 1.1 | Puntmonster | M5 | Chrysotiel |

| Beschrijving | Vloerzeil 3 |

Verwijderen

- Scherm in afwachting van verwijdering het asbestmateriaal af van luchtstromingen en verstoring: bijvoorbeeld door het te verpakken, te fixeren, af te dekken, signalisatie - afbakening aan te brengen, ...
- Verwijder dit asbestmateriaal zo snel mogelijk. Volg de toestand goed op.

- Hermetische zone (erkend asbestverwijderaar)  
Laat deze werken uitvoeren door een erkend asbestverwijderaar.  
Zij kunnen de gepaste verwijderings methode bepalen voor deze situatie.  
Informeel u voldoende en wees op de hoogte van de risico's bij verwijdering.

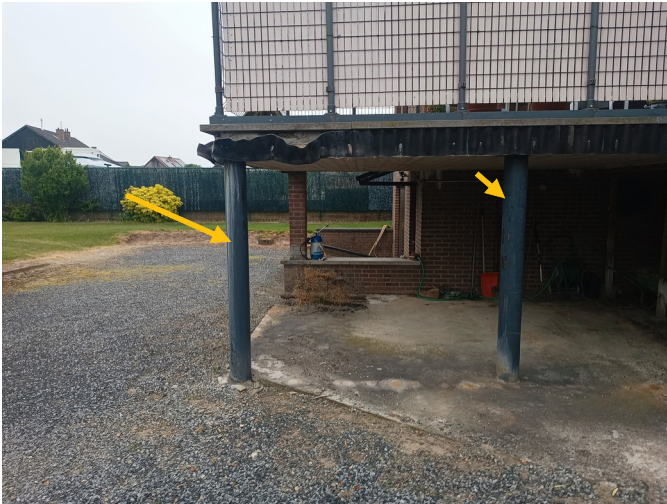
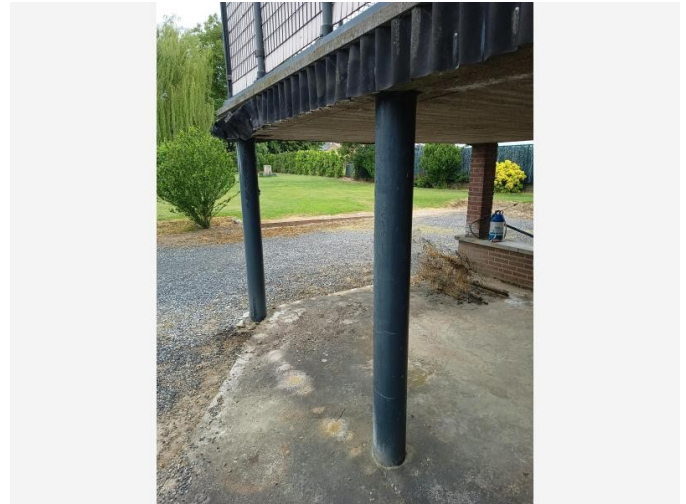
Het asbestmateriaal valt onder de mijlpaal van 2040.

| Eindbeoordeling materiaalarisico | Zeer laag materiaalarisico en/of zeer lage kans op vezelvrijgave |

| Gebondenheid | Categorie 1: hechtgebonden in oorsprong |
| Toestand van het materiaal | Onbeschadigd, niet verweerd |

| Beschrijving | Pilaar buis 2x |

| Eenvoudig bereikbaar | Nee<br><ul style="list-style-type: none"><li>• Verwijdering tast de bouwkundige integriteit aan.</li></ul> |

Zorgvuldig beheren

- Zorg voor een veilig beheer en verwijder dit asbestmateriaal wanneer het bij werken eenvoudig bereikbaar wordt. Controleer de toestand jaarlijks op wijzigingen.

- Eenvoudige handelingen: mag via doe-het-zelf of door werknemer(s) met opleidingsattest eenvoudige handelingen  
"Laat u bijstaan door een erkend asbestverwijderaar vooraleer u aan de werken begint. Volg de nodige richtlijnen en gebruik de nodige PBM's

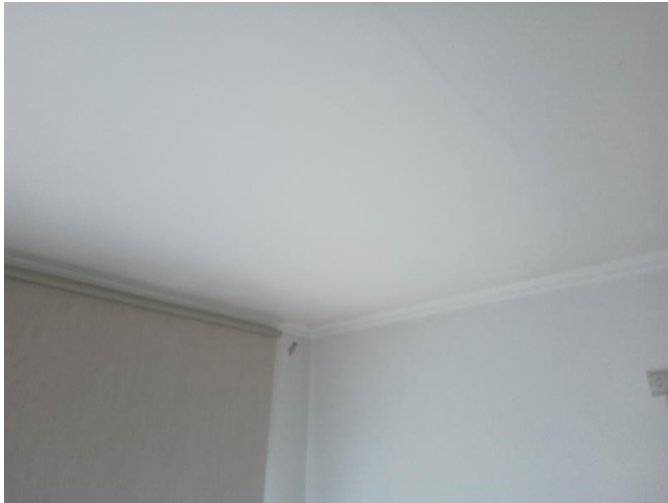
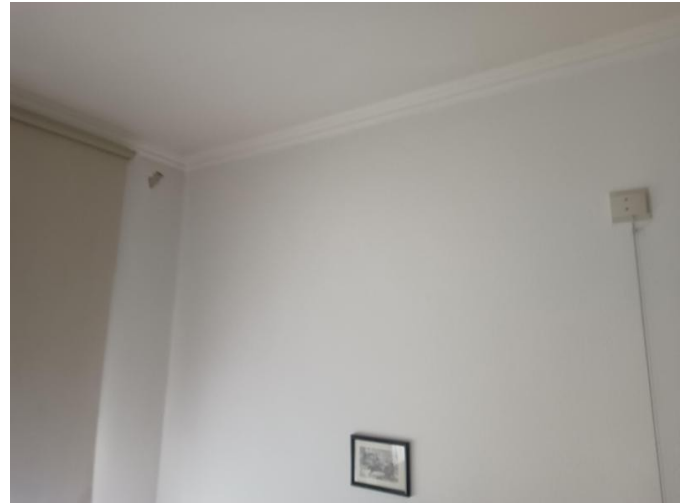
## Fiche 4: Pleisterwerk muur

Geen asbest

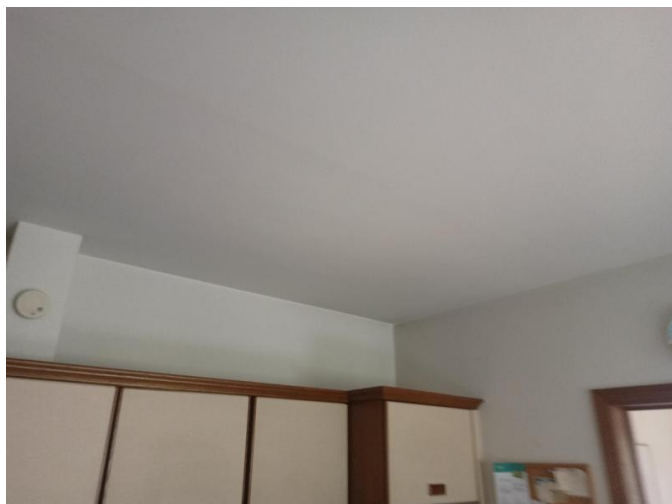
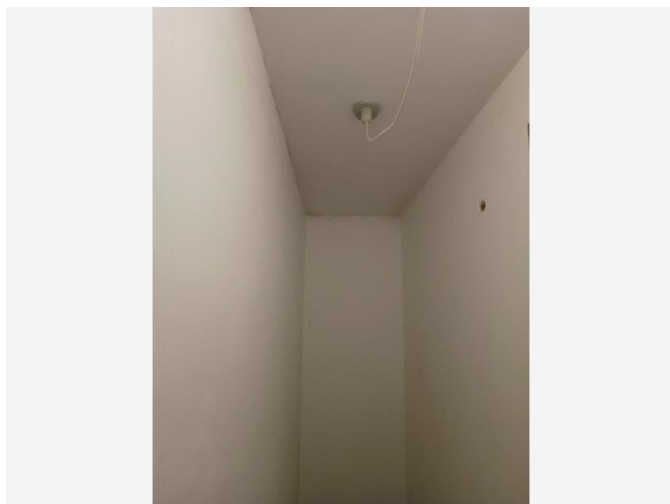
## Fiche 5: Pleisterwerk Plafond

Geen asbest

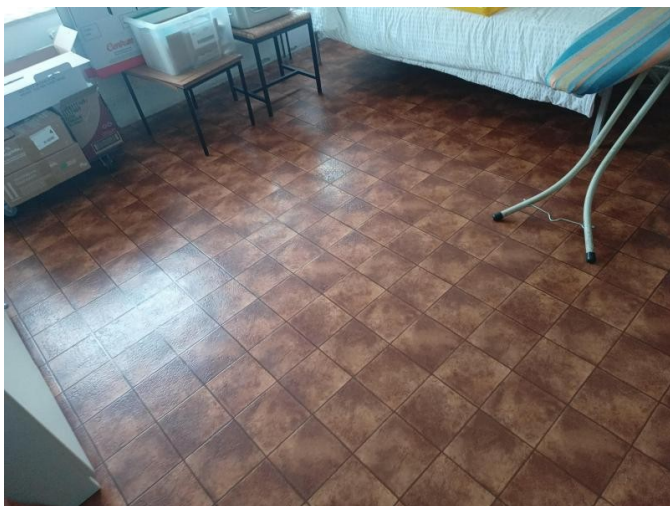
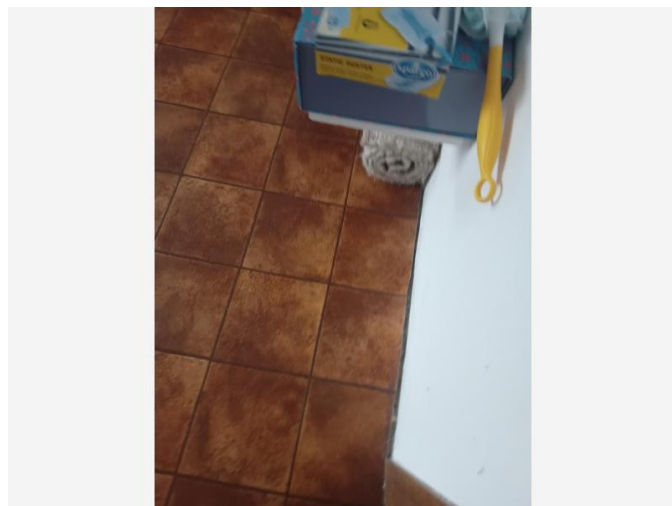
## Fiche 6: Vloerzeil 1

Geen asbest

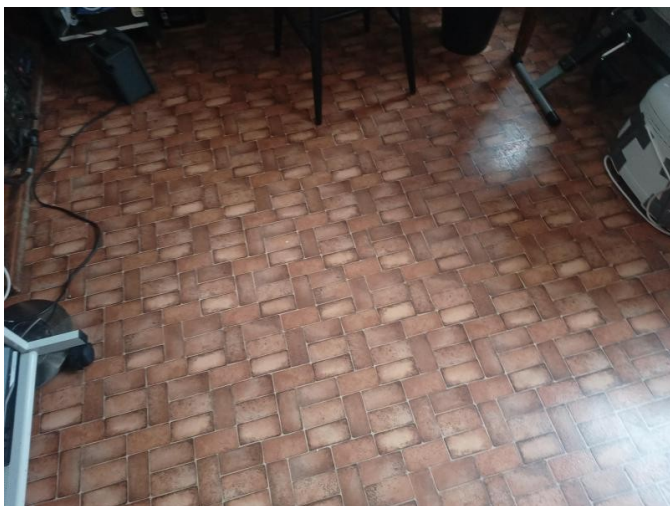
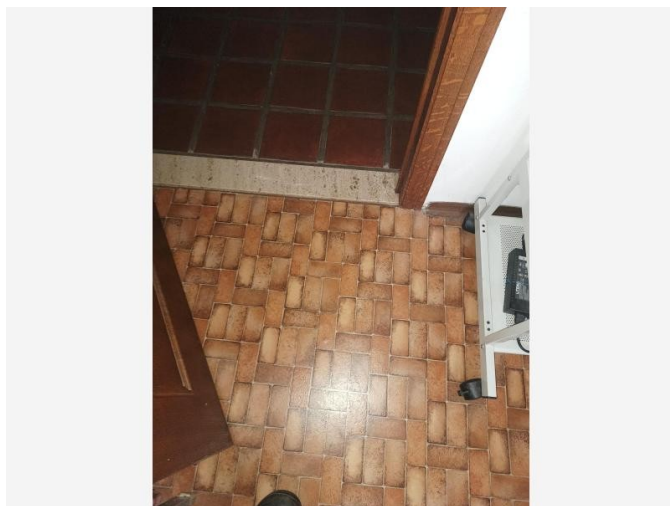
## Fiche 7: Vloerzeil 2

Geen asbest
