Asbestinventarisatetest

Oude Heirbaan 145, 3620 Lanaken

Attestnummer : 20250522-000022.000

Uitgegeven op : 22.05.2025

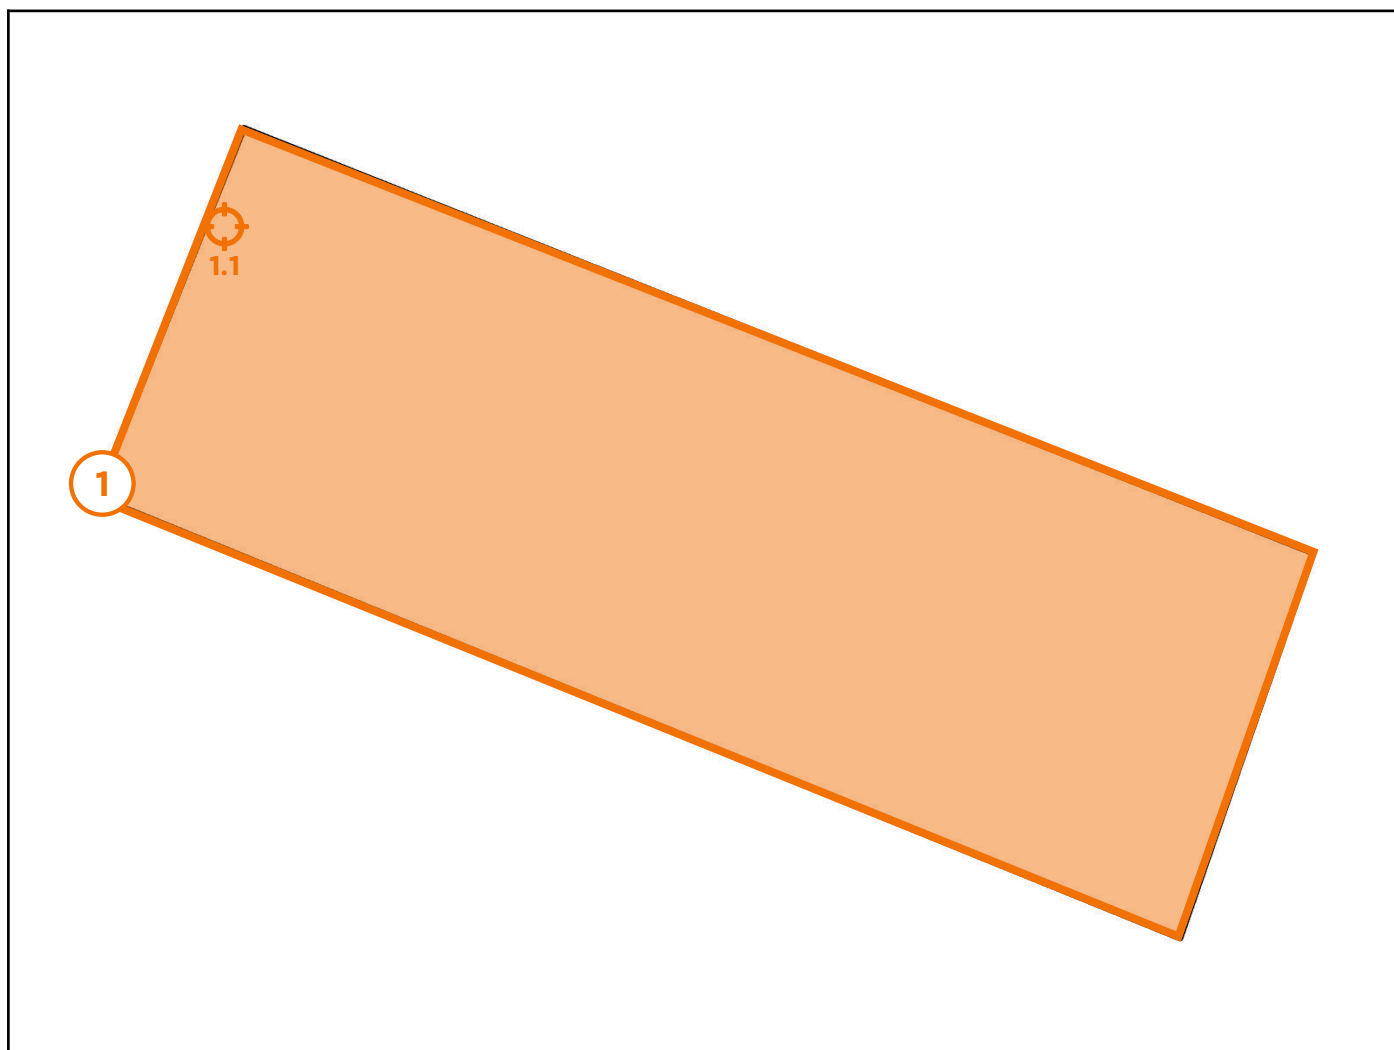
Plan 4.2: Tuinberging dak

Beschrijving	Type	Actie
1. Golfplaten tuinberging	Asbestmateriaal	Verwijderen
1.1 Code: #2 Golfplaat	Puntmonster	-

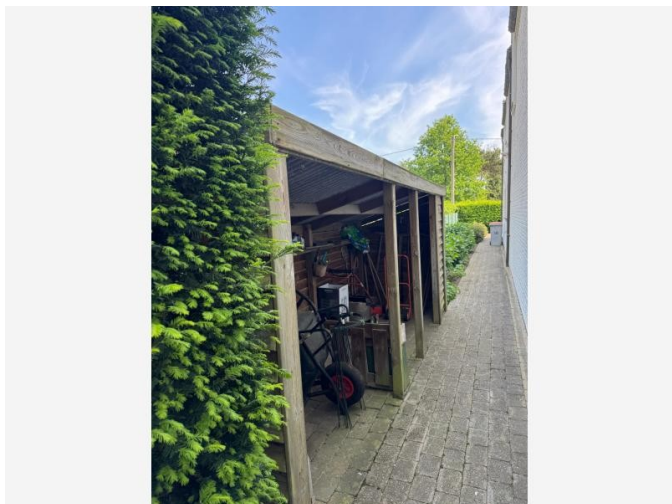
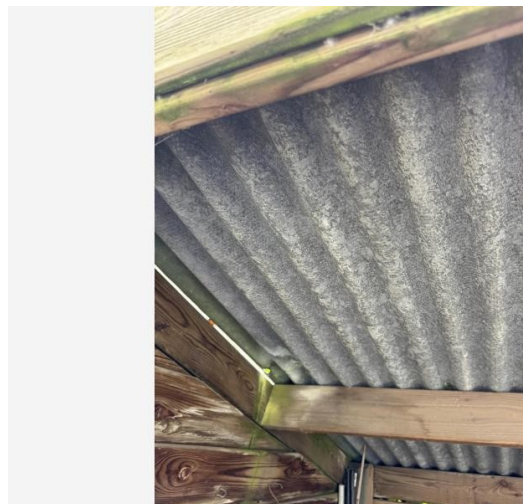
Het asbestmateriaal valt onder de mijlpaal van 2034.

Eindbeoordeling materiaalisico	Laag materiaalisico en/of verlaagde kans op vezelvrijgave
Opmerking	geheel of deels vrij aan binnenlucht gezien constructie met 3 wanden

Gebondenheid	Categorie 1: hechtgebonden in oorsprong
Asbestsoort (vezeltype)	Alleen chrysotiel
Asbestconcentratie	Laag (< 50%)
Afschermingsgraad van het gehele materiaal	Geheel of deels (ook) vrij aan de binnenlucht
Toestand van het materiaal	Licht beschadigd, licht verweerd. Intact calciumsilicaatmateriaal of categorie III 'gebondenheid'

#	Type	Referentie	Resultaat
1.1	Puntmonster	#2 Golfplaat	Chrysotiel

Beschrijving	Golfplaten tuinberging
Omgeving	Buiten
Primaire drager	Schuin dak
Asbestmateriaal	Dak- en gevelbekleding - Golfplaat
Bindmiddel van asbestmateriaal	Cement
Gebondenheid op basis van bindmiddel	Hecht
Hoeveelheid (oppervlakte - aantal)	• 6,00 m ² - 1 stuk
Totale oppervlakte	6,00 m ²
Eenvoudig bereikbaar	Ja
Bevestigingswijze	• Genageld, geniet
Identificatiemethode	Vaststelling met monstername
Destructieve handeling voor identificatie	Nee

- Zorg voor een veilig beheer. Vermijd het beschadigen van het asbestmateriaal. Controleer de toestand jaarlijks op wijzigingen.
- Verwijder dit asbestmateriaal zo snel mogelijk. Volg de toestand goed op.

- Eenvoudige handelingen: mag via doe-het-zelf of door werknemer(s) met opleidingsattest eenvoudige handelingen
Zonder slijpen of breken en mits gebruik PBM's

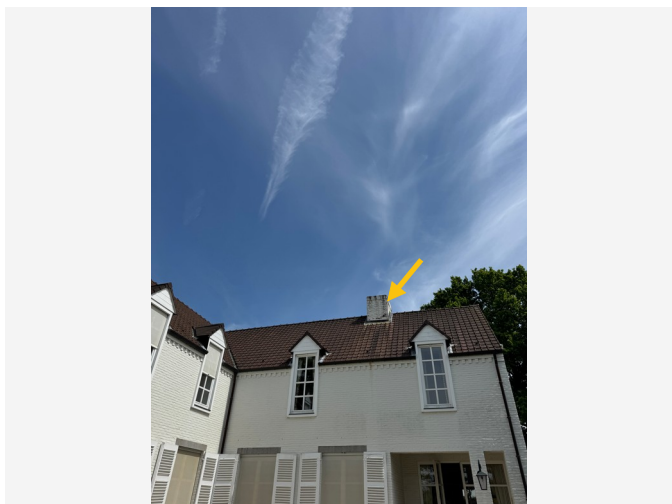
Situeringsfoto

Reden: Het te onderzoeken materiaal situeert zich hoger dan 3,50 m te rekenen vanaf een veilige ondergrond

Uitleg van de asbestdeskundige: De schoorstenen kunnen niet veilig onderzocht worden zonder gebruik te maken van een hoogtewerker (niet in kader van dit asbest attest)

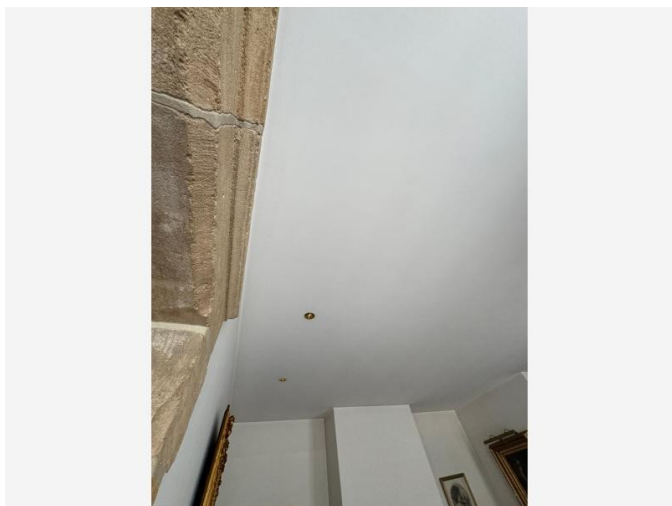
Overall valse niet-asbestverdachte (gyproc)plafonds aangetroffen in de woning

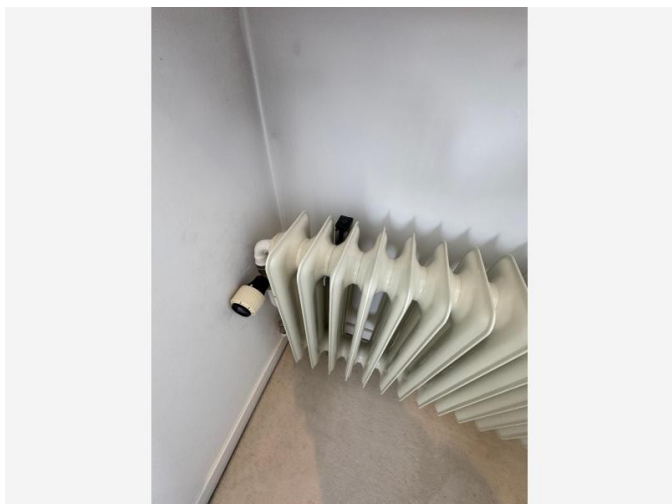
In de oude radiatoren aanwezig in de woning kunnen mogelijks asbesthoudende pakkingen zitten tussen de radiator-leden; enkel uit te sluiten d.m.v. destructieve staalname (niet in kader van dit asbest attest)

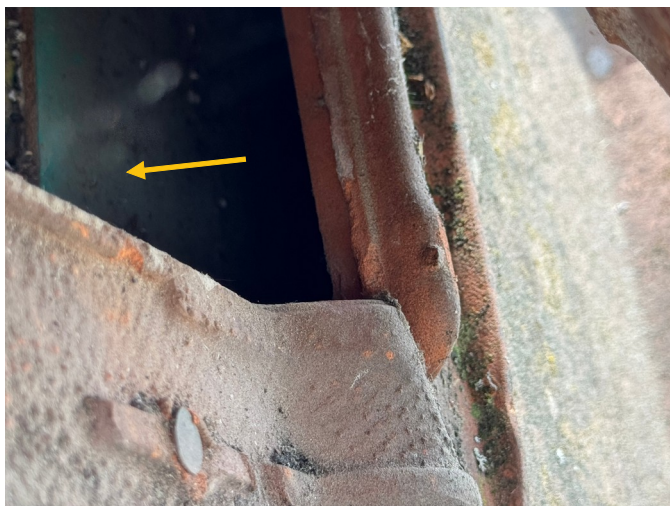
Onderdak betreft houtvezelplaten; geen uitspraak mogelijk over eventuele onderliggende lagen

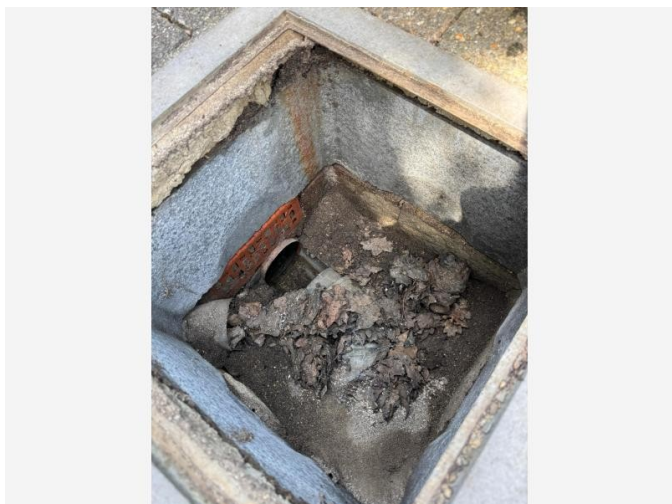
Onder het luik op de oprit ter hoogte van de rechterhoek van de woning werden PVC buizen aangetroffen; geen asbestverdachte toepassingen

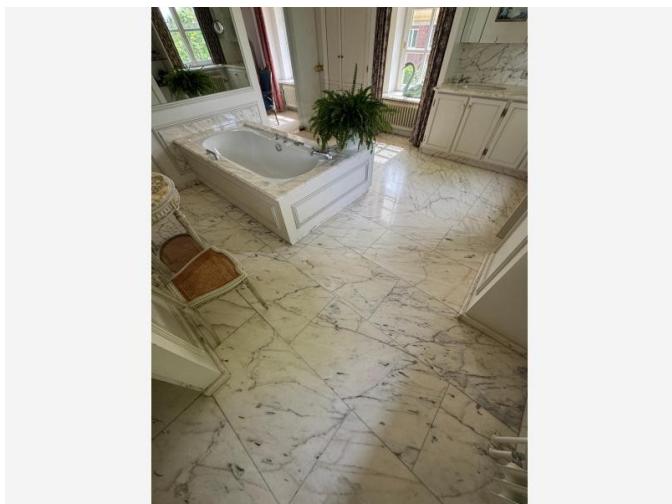
Voor de betegeling van de grote badkamer kan mogelijks asbesthoudende tegellijm zijn gebruik; enkel uit te sluiten d.m.v. destructieve staalname (niet in kader van dit asbest attest)

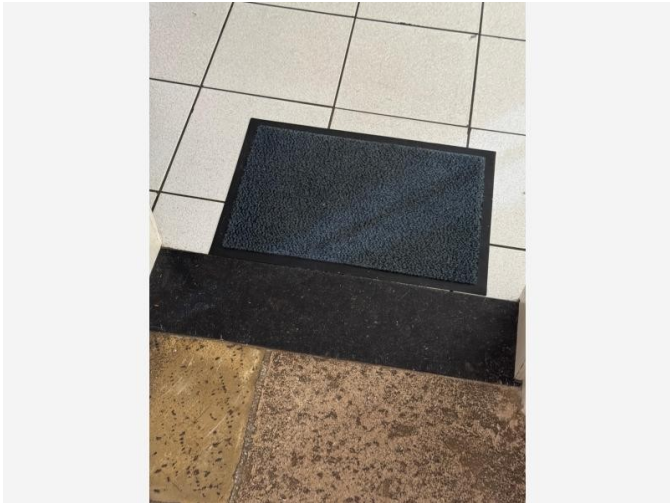
Betreft natuursteen

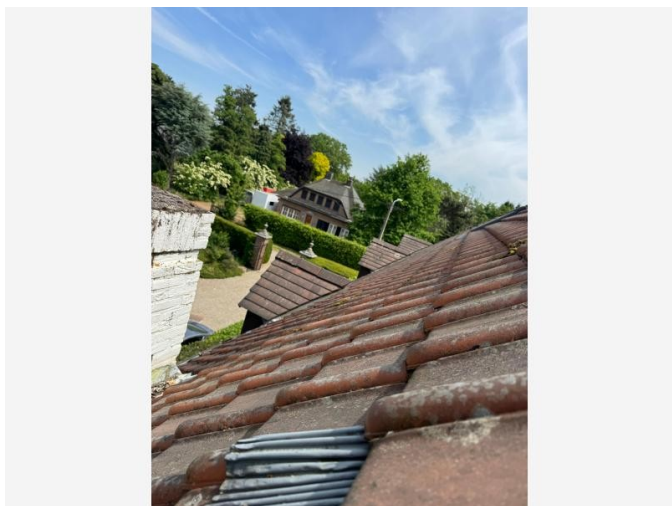
De dakpannen van de woning noch die van de dakkappen zijn asbestverdacht; betreft keramische dakpannen

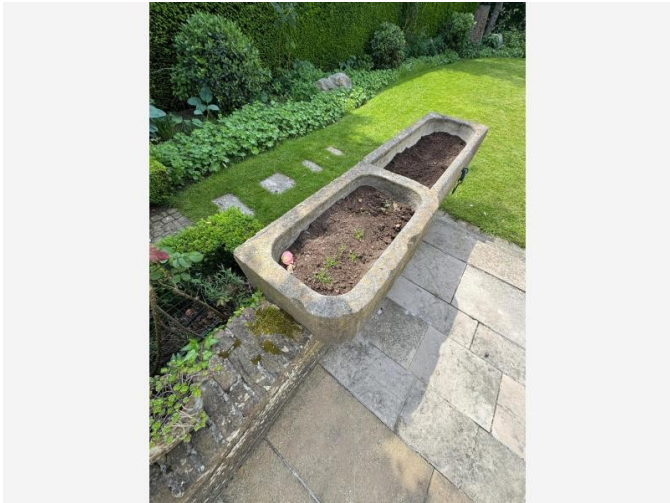
Betreft beton (geen vezelcement)

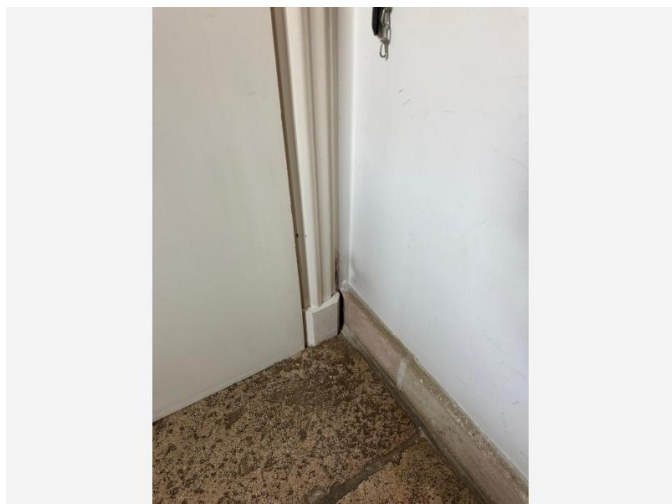
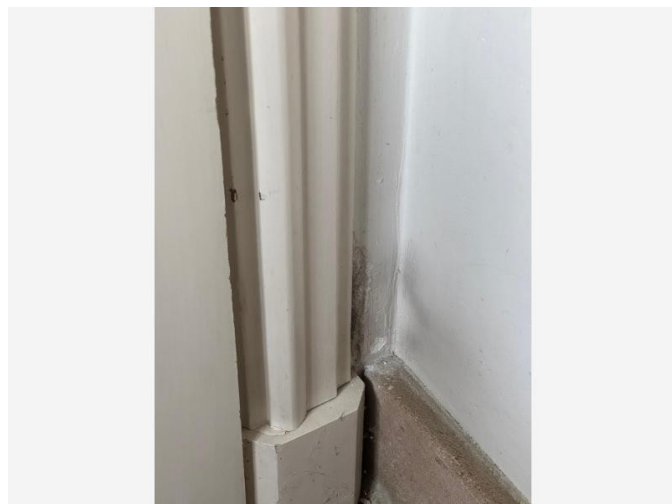
Fiche 11: Pleisterwerk muren

Geen asbest

#	Type	Referentie	Resultaat
11.1	Mengmonster	#1 Pleisterwerk muren	Geen asbest
