# Asbestinventarisatetest

Wijnantslaan 8, 3630 Maasmechelen

Attestnummer : **20250603-000148.000**

**Asbestveilig** (maar mogelijk niet asbestvrij)

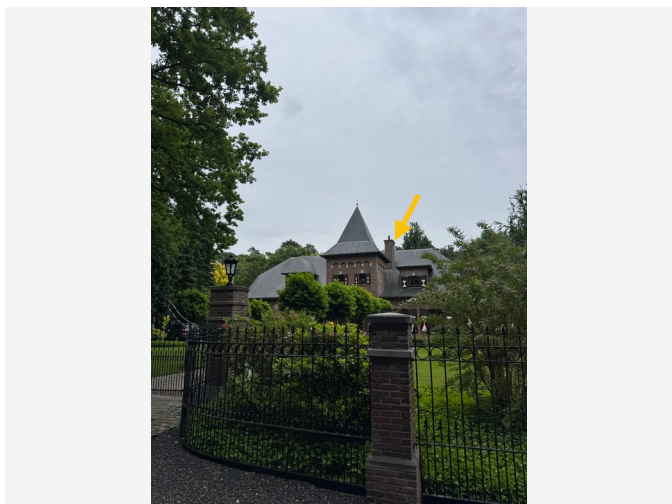
Situeringsfoto

### Tijdelijke beperking

**Reden:** Het te onderzoeken materiaal situeert zich hoger dan 3,50 m te rekenen vanaf een veilige ondergrond

**Uitleg van de asbestdeskundige:** De schoorsteen kan niet veilig onderzocht worden zonder gebruik te maken van een hoogwerker (niet in kader van dit asbest attest)

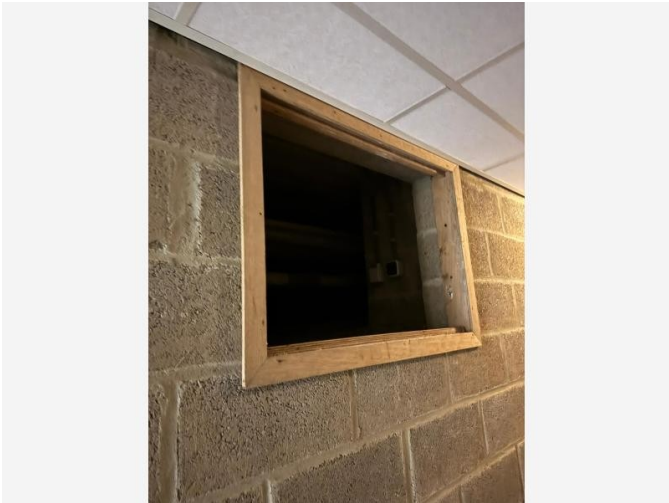
*Situeringsfoto*

#### Permanente beperking

**Reden:** Er is geen volledige risicobeoordeling mogelijk

**Uitleg van de asbestdeskundige:** De kruipruimtes die vanuit de kelder een toegang hebben zijn lager dan 1.5m; zodoende niet toegankelijk voor een volledige risicobeoordeling

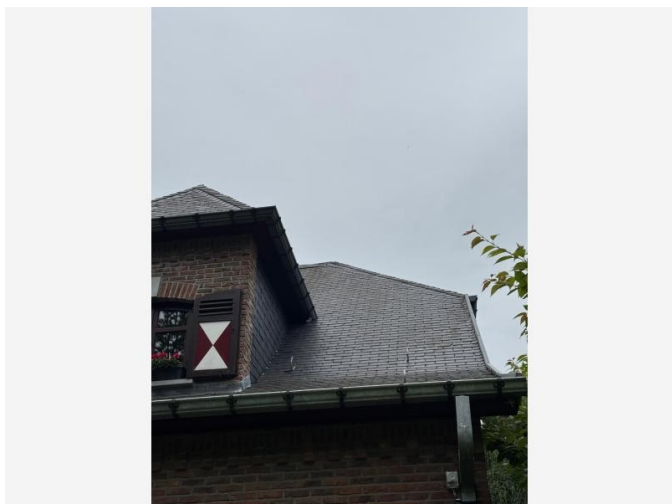
Betreft natuurleien

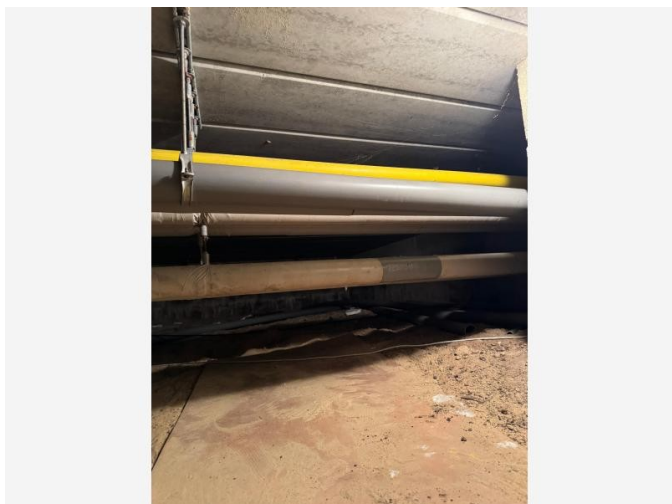
Op eerste zicht op basis van vaststelling vanuit de toegangsluiken werden geen asbestverdachte toepassingen aangetroffen in de kruipruimtes van de kelder

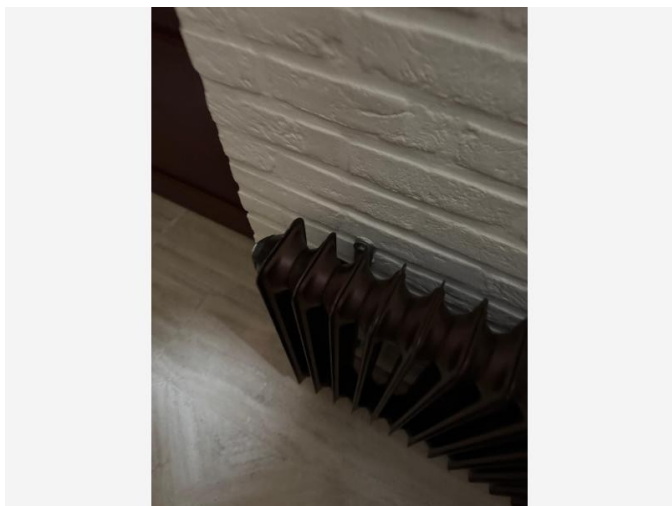
In de oude radiatoren aanwezig in de woning kunnen mogelijks asbesthoudende pakkingen zitten tussen de radiator-leden; enkel uit te sluiten d.m.v. destructieve staalname (niet in kader van dit asbest attest); aanduidingen op de plannen zijn indicatief

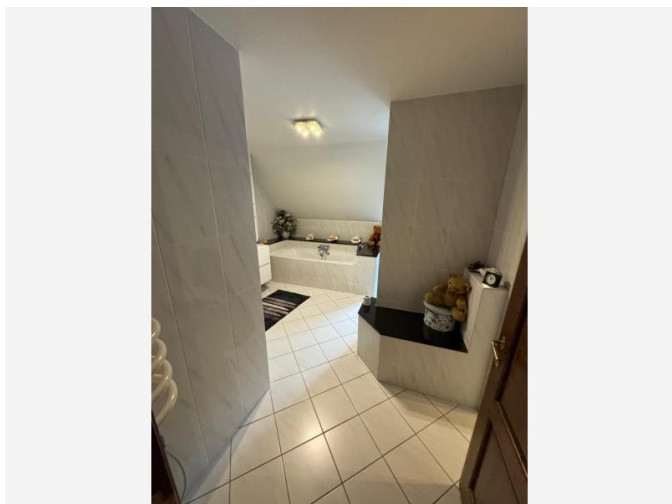
De tegellijm van de betegelde ruimtes (badkamer, wasruimte..) kan mogelijks asbestverdacht zijn, enkel uit te sluiten d.m.v. destructieve staalname (niet in kader van dit asbest attest)

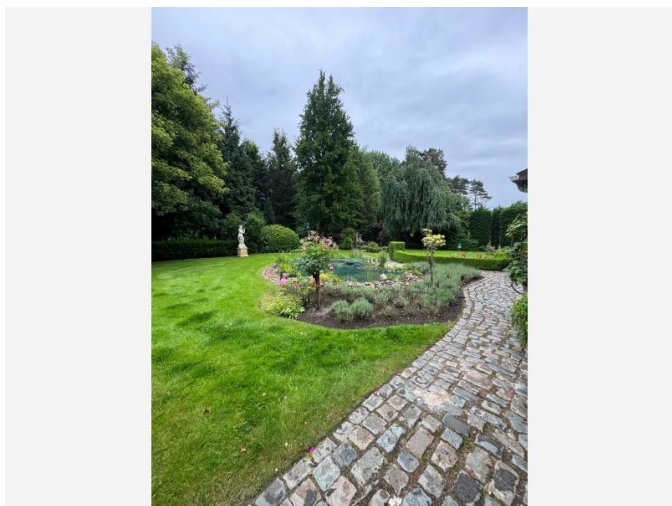
Geen asbestverdachte toepassingen aangetroffen in of rond de tuin

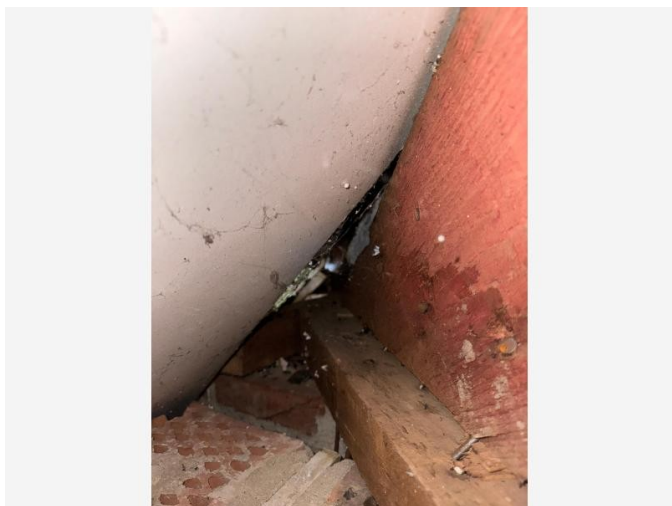
Vanuit de zolder-ruimtes kon er in een hoek van het dak tot aan de onderkant van de leien gezien worden, alsook de sandwichpanelen vaststellen; geen onderdak vastgesteld op die plek; echter geen uitspraak mogelijk over eventuele andere delen van het dak daar er niet zonder risico op breken van de leien (noch veilig toegankelijk) onder de leien gekeken kon worden

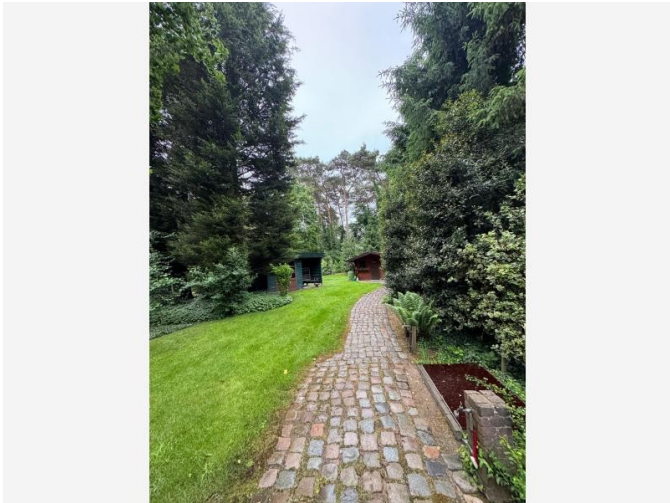
Geen asbestverdachte toepassingen aangetroffen in of rond het tuinhuis noch de tuinberging

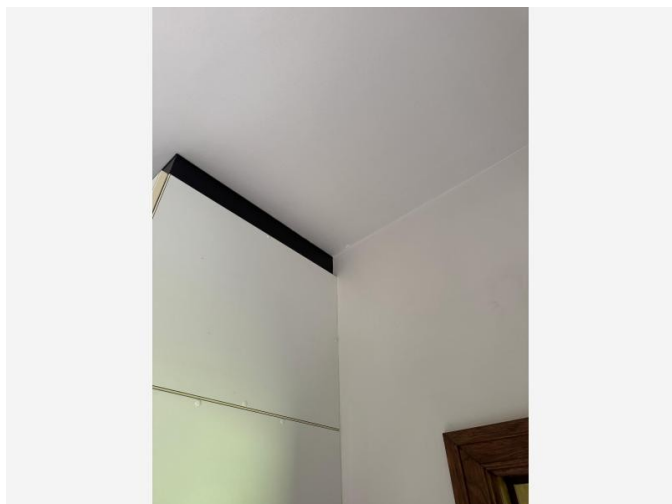
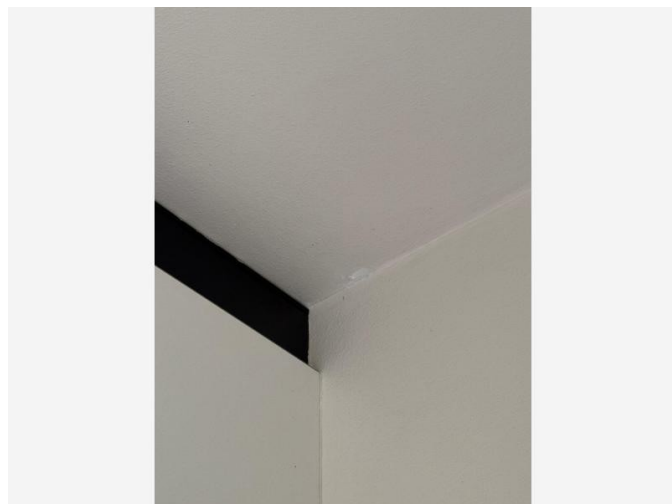
## Fiche 10: Pleisterwerk plafond

Geen asbest

#	Type	Referentie	Resultaat
10.1	Mengmonster	#2 Pleisterwerk plafond	Geen asbest

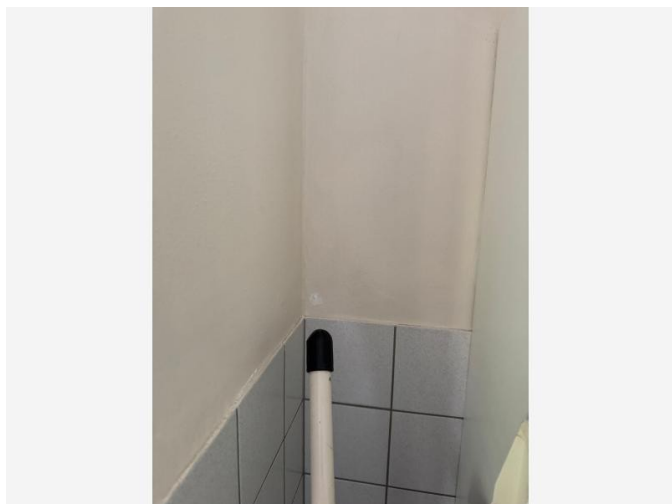
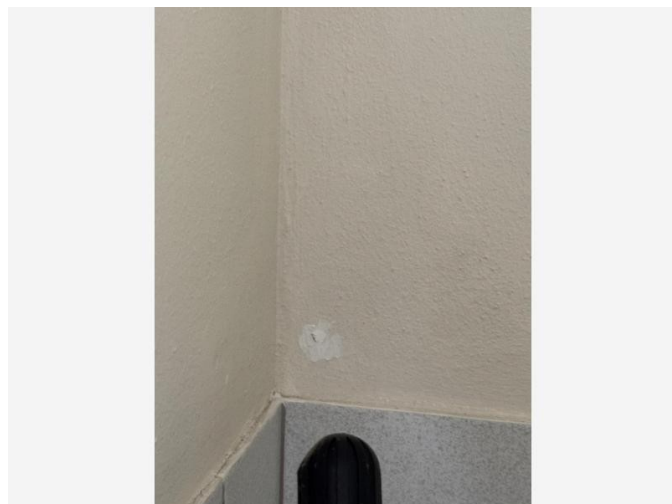
## Fiche 11: Pleisterwerk muren

Geen asbest

#	Type	Referentie	Resultaat
11.1	Mengmonster	#1 Pleisterwerk muren	Geen asbest
