# NTA8060 BOUWKUNDIG RAPPORT

**Rondweg 46**  
**3474 KG Zegveld**

Rapportnummer: 603837  
Uitgebracht op: 23-03-2026  
Uitgebracht door: Bouwkundige Diagnose BV  
Kuiperbergweg 40  
1101AG Amsterdam  
Tel. 085-0160440  
KvK nummer: 73179981  
Bouwkundig inspecteur: Glenn Geerts

Integraal woning inspectie

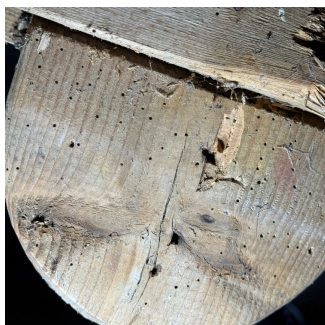
Tijdens de inspectie van de kapconstructie zijn in de houten spanten sporen van houtaantasting waargenomen, zoals uitvliegopeningen en aantasting van het houtoppervlak. Deze kenmerken duiden op (voormalige) activiteit van houtaantastende insecten.

Ten tijde van de inspectie zijn geen duidelijke aanwijzingen gevonden voor actuele activiteit, zoals vers boormeel (zaagsel) op de onderliggende vloer of constructiedelen. Dit wijst erop dat de aantasting naar alle waarschijnlijkheid niet meer actief is.

**Hersteladvies:** Op dit moment wordt geadviseerd om de situatie periodiek te monitoren op eventuele tekenen van hernieuwde activiteit, zoals vers boormeel of nieuwe uitvliegopeningen.

Indien zekerheid gewenst is, kan aanvullend specialistisch onderzoek door een erkend bestrijdingsbedrijf worden uitgevoerd. Bij bevestiging van (rest)activiteit wordt behandeling van het aangetaste hout aanbevolen.

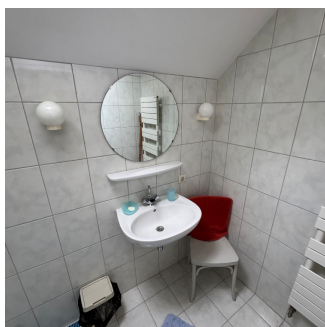
**D.4 (04.19) Bad-  
/doucheruimte : Bevinding 2**

Het aanwezige sanitair in de badkamer, bestaande uit een douche en wastafel, is van oudere datum en vertoont verouderingsverschijnselen passend bij de leeftijd. Tijdens de inspectie functioneert het sanitair naar behoren en zijn geen directe gebreken geconstateerd die het gebruik belemmeren, zoals lekkages of defecte aansluitingen.

Wel is zichtbaar dat onderdelen zoals kranen, afvoeren en afdichtingen slijtage vertonen. Door de leeftijd neemt de kans op storingen, lekkages of verminderde werking op termijn toe.

**Hersteladvies:** Direct herstel is op dit moment niet noodzakelijk. Geadviseerd wordt om het sanitair periodiek te controleren op lekkages, slijtage en goed functioneren van kranen en afvoeren.

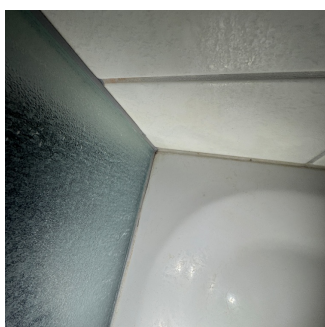
**D.4 (04.19) Bad-  
/doucheruimte : Bevinding 3**

Het aanwezige kitwerk in de badkamer en/of overige natte ruimtes is van oudere datum en vertoont verouderingsverschijnselen, zoals verkleuring, lichte scheurvorming en plaatselijk loslaten. Deze verschijnselen zijn gebruikelijk bij kitnaden die langdurig worden blootgesteld aan vocht en temperatuurwisselingen.

Hoewel tijdens de inspectie geen directe lekkages of vochtproblemen zijn vastgesteld, kan door de verouderde staat van het kitwerk de waterdichtheid op termijn verminderen. Hierdoor neemt het risico op vochtdoorslag naar onderliggende constructies toe.

**Hersteladvies:** Het wordt aanbevolen om het verouderde kitwerk op korte termijn te vervangen. Hierbij dienen de bestaande kitnaden volledig te worden verwijderd en opnieuw aangebracht met een geschikte sanitaire kit.

Regelmatig onderhoud en tijdige vervanging van kitwerk is essentieel om vochtschade en schimmelvorming te voorkomen.

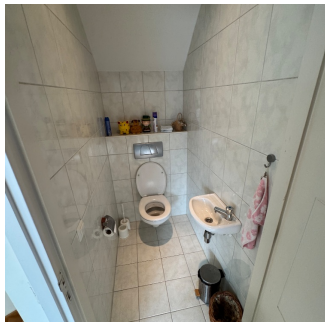
**D.4 (04.20) Toiletruimte (incl. tegelwerk en sanitair) : Bevinding 1**

Het toilet is tijdens de inspectie als functioneel beoordeeld. De aanwezige toiletpot, stortbak en aansluitingen verkeren in een bruikbare staat en functioneren naar behoren. Er zijn geen directe gebreken waargenomen, zoals lekkages of defecten.

**Hersteladvies:** Op dit moment is geen direct herstel noodzakelijk. Geadviseerd wordt om het toilet en de aansluitingen periodiek te controleren op lekkages en een goede werking van de spoelinstallatie.

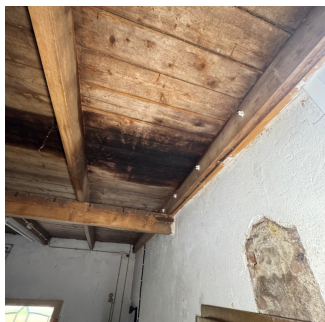
Tijdens de inspectie is in het plafond van het achterhuis een lekkagespoor waargenomen, zichtbaar in de vorm van verkleuring en/of vochtplekken. Deze lekkage is te relateren aan het luik op de eerste verdieping, dat niet goed sluit en onvoldoende waterdicht is uitgevoerd.

Door de gebrekkige aansluiting van het luik kan neerslag en/of vocht binnendringen, waardoor lekkage ontstaat naar onderliggende constructiedelen. De aangetroffen vochtsporen duiden erop dat deze situatie reeds enige tijd aanwezig is.

Aanhoudende vochtbelasting kan op termijn leiden tot verdere schade, zoals aantasting van afwerkingen, schimmelvorming en mogelijk houtrot in constructieve onderdelen.

**Hersteladvies:** Het wordt aanbevolen om het luik op de eerste verdieping op korte termijn te herstellen of te vervangen, zodat een goede water- en luchtdichte afsluiting wordt gerealiseerd. Hierbij dient aandacht te worden besteed aan een correcte aansluiting en afdichting (bijvoorbeeld met geschikte profielen en/of kitwerk).

Na het verhelpen van de oorzaak kan het aangetaste plafond worden gecontroleerd op vervolgschade, gedroogd en waar nodig hersteld of opnieuw afgewerkt.

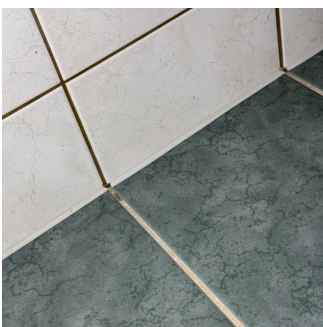
**F.6 (06.19) Bad-  
/doucheruimte : Bevinding 3**

Het aanwezige kitwerk in de badkamer en/of overige natte ruimtes is van oudere datum en vertoont verouderingsverschijnselen, zoals verkleuring, lichte scheurvorming en plaatselijk loslaten. Deze verschijnselen zijn gebruikelijk bij kitnaden die langdurig worden blootgesteld aan vocht en temperatuurwisselingen.

Hoewel tijdens de inspectie geen directe lekkages of vochtproblemen zijn vastgesteld, kan door de verouderde staat van het kitwerk de waterdichtheid op termijn verminderen. Hierdoor neemt het risico op vochtdoorslag naar onderliggende constructies toe.

**Hersteladvies:** Het wordt aanbevolen om het verouderde kitwerk op korte termijn te vervangen. Hierbij dienen de bestaande kitnaden volledig te worden verwijderd en opnieuw aangebracht met een geschikte sanitaire kit.

Regelmatig onderhoud en tijdige vervanging van kitwerk is essentieel om vochtschade en schimmelvorming te voorkomen.

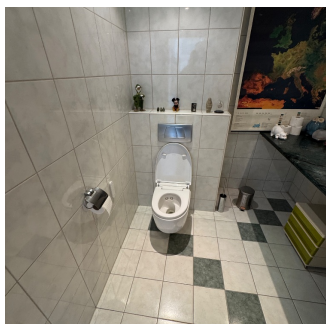
**F.6 (06.20) Toiletruimte (incl.  
tegelwerk en sanitair) :  
Bevinding 1**

Het toilet is tijdens de inspectie als functioneel beoordeeld. De aanwezige toiletpot, stortbak en aansluitingen verkeren in een bruikbare staat en functioneren naar behoren. Er zijn geen directe gebreken waargenomen, zoals lekkages of defecten.

Het toilet is mogelijk niet van recente datum en kan lichte gebruikssporen vertonen, passend bij normaal gebruik en leeftijd. Deze hebben geen directe invloed op de functionaliteit.

**Hersteladvies:** Op dit moment is geen direct herstel noodzakelijk. Geadviseerd wordt om het toilet en de aansluitingen periodiek te controleren op lekkages en een goede werking van de spoelinstallatie.

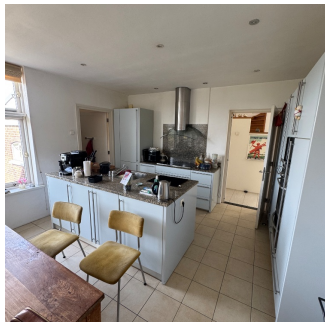
Tijdens de inspectie is de keukenopstelling visueel beoordeeld. De keuken is functioneel en verkeert in een onderhouden staat. De opstelling is compleet en geschikt voor normaal dagelijks gebruik.

Er zijn geen zichtbare gebreken waargenomen die direct van invloed zijn op de functionaliteit. De beoordeling heeft uitsluitend plaatsgevonden op basis van een visuele inspectie; de werking van apparatuur en aansluitingen is niet getest.

**Hersteladvies:** Op korte termijn zijn geen directe herstelwerkzaamheden noodzakelijk. Geadviseerd wordt de keuken regulier te blijven onderhouden. Op middellange termijn kan modernisering of vervanging worden overwogen, afhankelijk van persoonlijke wensen en gebruik.

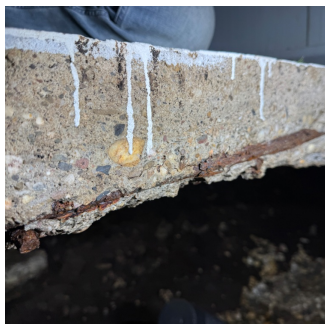
In de kruipruimte, ter plaatse van de doorgang, is een stalen onderdeel zichtbaar. Dit staal is onbeschermd en/of onvoldoende behandeld, waardoor het gevoelig is voor corrosievorming (roest).

In een kruipruimte heerst doorgaans een verhoogde vochtigheid, wat het risico op aantasting van staal vergroot. Indien corrosie zich verder ontwikkelt, kan dit op termijn leiden tot verzwakking van het betreffende constructieve element.

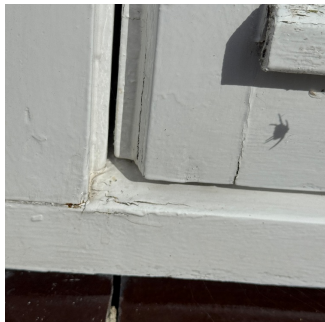
**H.8 (08.11) Buitenkozijnen/-  
Deuren/-Ramen : Bevinding  
1**Matig: **4**

De houten buitendeuren en kozijnen verkeren constructief in een redelijke staat. Tijdens de inspectie zijn geen directe gebreken waargenomen die duiden op ernstige aantasting, zoals vergevorderd houtrot of constructieve verzwakking.

Wel is vastgesteld dat het schilderwerk in matige staat verkeert. De verflaag vertoont verouderingsverschijnselen, zoals afbladdering, scheurvorming en/of onvoldoende dekking. Hierdoor is het hout minder goed beschermd tegen weersinvloeden, wat op termijn kan leiden tot vochtindringing en houtaantasting.

**Hersteladvies:** Het wordt aanbevolen om het schilderwerk op korte termijn te herstellen. Hierbij dienen de bestaande verflagen te worden geschuurd, eventuele beschadigingen te worden hersteld en het geheel opnieuw te worden voorzien van een dekkend verfsysteem.

Tijdig onderhoud van het schilderwerk is essentieel om de levensduur van de houten kozijnen en deuren te behouden en toekomstige (duurdere) herstelwerkzaamheden, zoals houtrotreparaties, te voorkomen.

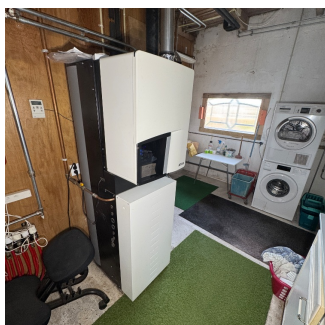
De woning is voorzien van een dubbele cv-installatie. Er is een (oudere) cv-ketel van het merk ATAG aanwezig ten behoeve van de vloerverwarming. Daarnaast is er een tweede, relatief nieuwere ATAG cv-ketel met boiler aanwezig voor de warmwatervoorziening (tapwater) en de radiatoren op de verdieping.

De exacte leeftijd van beide ketels is niet bekend. Tijdens de inspectie functioneerden de installaties naar behoren en zijn geen directe gebreken of storingen vastgesteld.

Daarnaast wordt aanbevolen om de leeftijd en onderhoudshistorie van beide ketels te achterhalen. Voor de oudere ketel dient rekening te worden gehouden met mogelijke vervanging op (middel)lange termijn.

Bij toekomstige vervanging kan worden overwogen om de installatie te vereenvoudigen of te moderniseren, afhankelijk van de wensen en het gebruik.

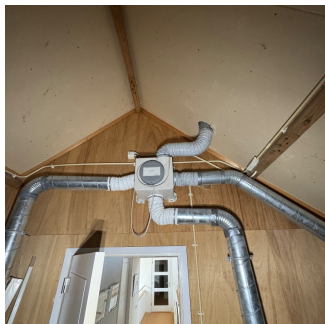
**J.10 (10.13)****Ventilatievoorziening:  
(natuurlijke/mechanische/WTW)  
: Bevinning 1****Conditie:**Goed: **2**

De woning is voorzien van een mechanisch ventilatiesysteem met een MV-box. Deze installatie zorgt voor de afvoer van vervuilde en vochtige lucht uit onder andere de keuken, badkamer en toiletruimten.

Tijdens de inspectie functioneerde de MV-box naar behoren en zijn geen directe gebreken waargenomen. De exacte leeftijd van de installatie is niet bekend. Mechanische ventilatiesystemen zijn onderhevig aan slijtage en vervuiling, wat op termijn kan leiden tot verminderde werking en rendement.
