## Funderingsonderzoek Fase 1

Type object : Vrijstaande woning  
Adres : Rondweg 46, 3474 KG te Zegveld  
Inspecteurs : Semmie Lentz  
Inspectiedatum : 20-03-202  
Rapportnummer : 00037

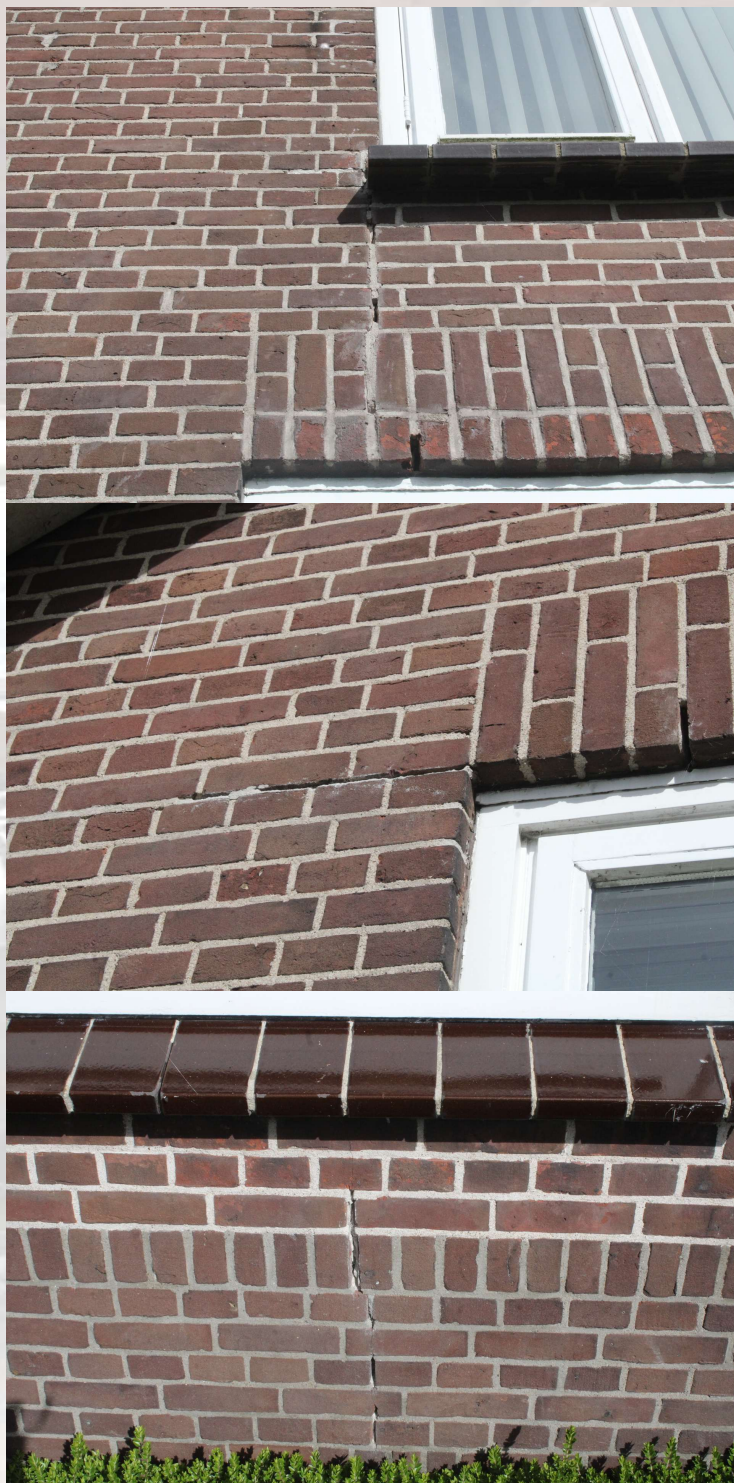
**1. Omschrijving van de constatering**  
Scheuren aangetroffen in de voorgevel.

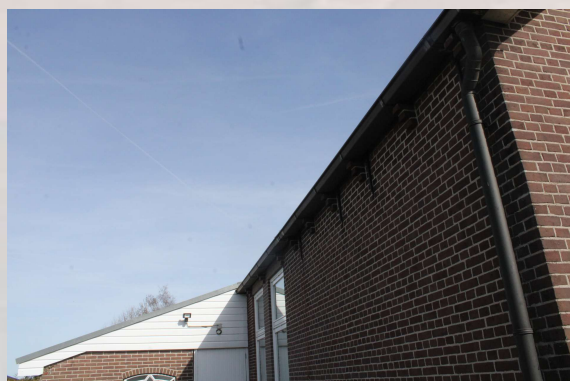
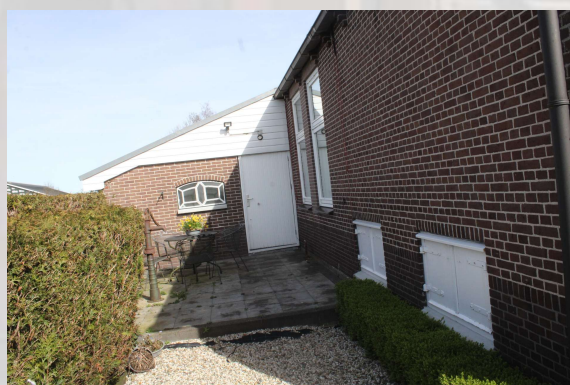
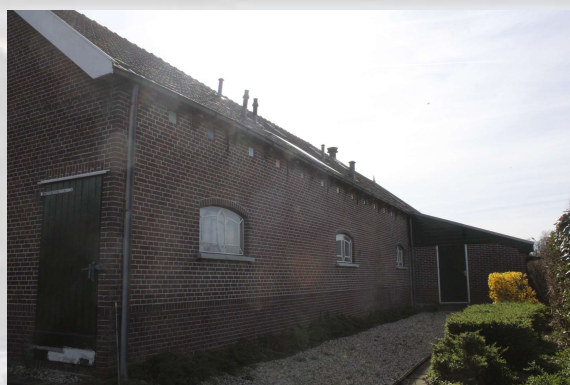
## Linker zijgevel

### 1. Omschrijving van de constatering Geen opmerkingen

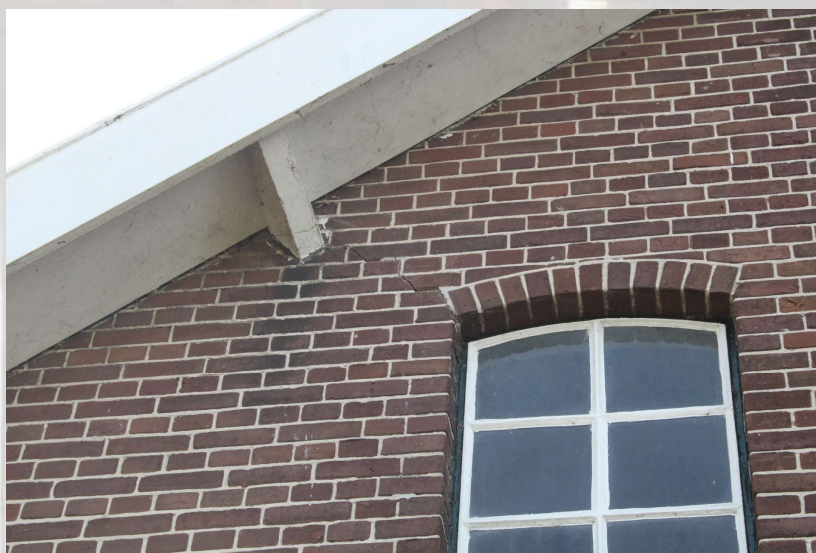
Lichte scheur in  
metselwerk links boven  
linker raamkozijn 1<sup>e</sup>  
verdieping.

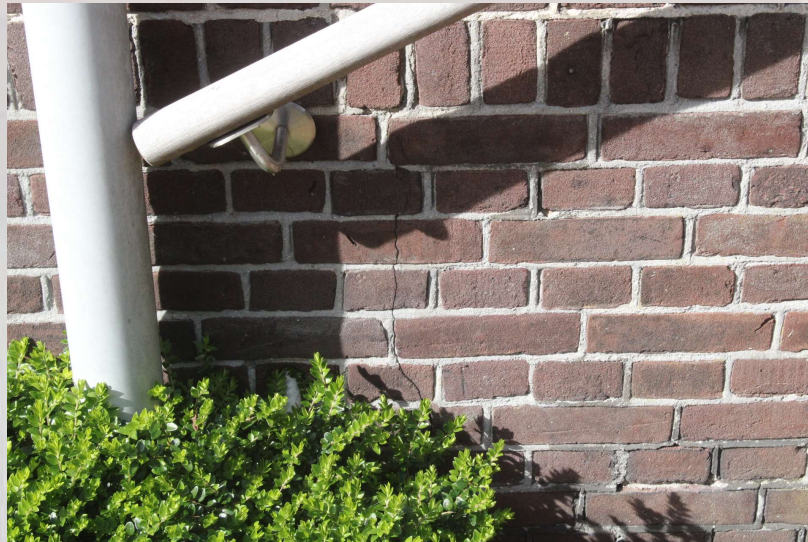
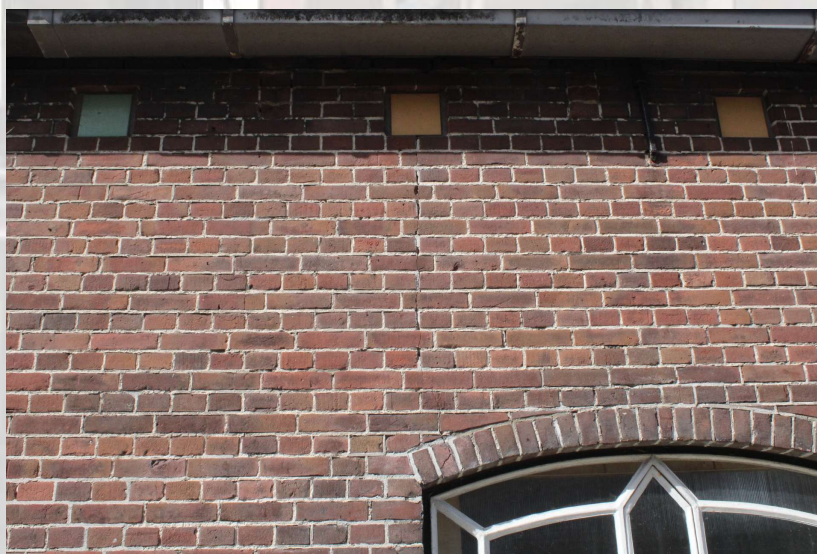
Scheuren aangetroffen in metselwerk in rechter zijgevel.
