## Meerjarenonderhoudsplan

VvE 1258 • Vereniging van Eigenaars Postjeskade 137 tot en met 141 (oneven

Postjeskade 137 tot en met 141 (oneven nummers) en Corantijns 24 en 26 te  
Amsterdam  
Amsterdam

Inspecteur D. Kara (PVM)  
Inspectiedatum 30-4-2024

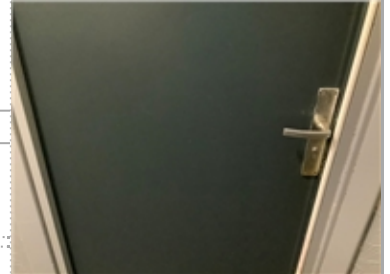
**4621 Binnenschilderwerk deuren hout**

B11GA05 Vuil, aanslag, verkleuring

Ernst	Intensiteit	Omvang	Conditie	Risico/prioriteit
Gering	1	4	1	Beleving & Esthetica - gering effect Score: 9

Maatregel elders opgenomen.

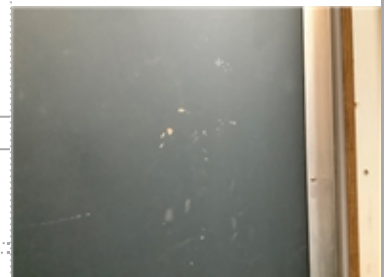
**4621 Binnenschilderwerk deuren hout**

B11SM01 Beschadiging

Ernst	Intensiteit	Omvang	Conditie	Risico/prioriteit
Serius	3	3	3	Beleving & Esthetica - gering effect Score: 9

Maatregel elders opgenomen.

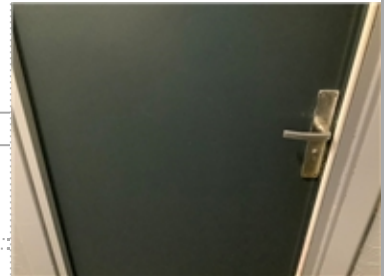
### 4621 Binnenschilderwerk deuren hout

B11SM05 Glansverlies

Ernst	Intensiteit	Omvang	Conditie	Risico/prioriteit
Serius	2	5	4	Beleving & Esthetica - gering effect Score: 9

Maatregel elders opgenomen.

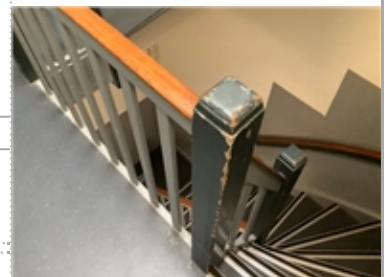
### 4621 Binnenschilderwerk balustrades hout

B11SM01 Beschadiging

Ernst	Intensiteit	Omvang	Conditie	Risico/prioriteit
Serius	3	3	3	Beleving & Esthetica - gering effect Score: 9

Maatregel elders opgenomen.

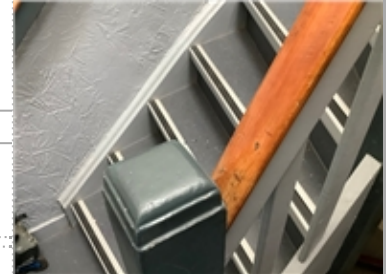
**4621 Binnenschilderwerk balustrades hout**

B11SM05 Glansverlies

Ernst	Intensiteit	Omvang	Conditie	Risico/prioriteit
Serius	2	4	3	Beleving & Esthetica - gering effect Score: 9

Maatregel elders opgenomen.

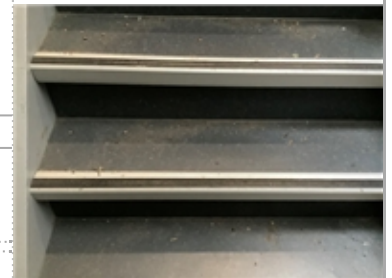
**4422 Trapbekleding linoleum**

B9GA02 Vuil, aanslag, verkleuring

Maatregel elders opgenomen.

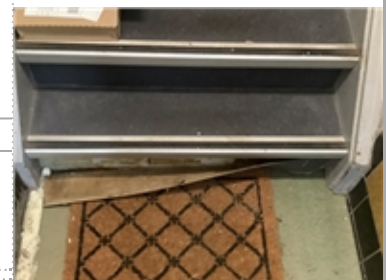
**4422 Trapbekleding linoleum**

B9SM06 Losliggende afwerking

Maatregel elders opgenomen.

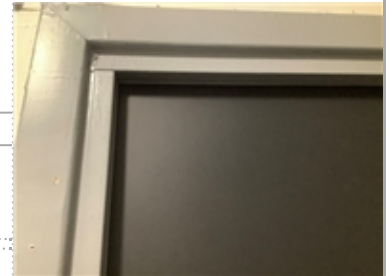
B11SM01 Beschadiging

Ernst	Intensiteit	Omvang	Conditie	Risico/prioriteit
Serius	3	1	1	Beleving & Esthetica - gering effect Score: 9

Maatregel elders opgenomen.

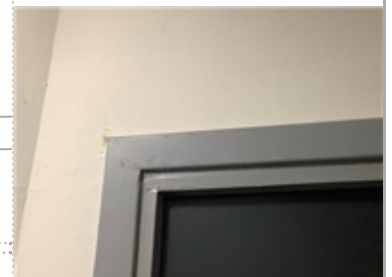
B11SM05 Glansverlies

Ernst	Intensiteit	Omvang	Conditie	Risico/prioriteit
Serius	2	5	4	Beleving & Esthetica - gering effect Score: 9

Maatregel elders opgenomen.

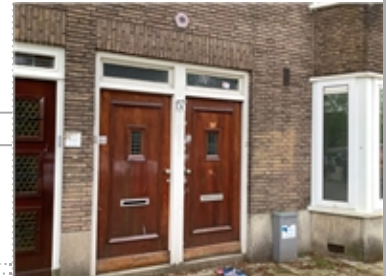
B2GA03 Vuil, aanslag, verkleuring

Ernst	Intensiteit	Omvang	Conditie	Risico/prioriteit
Gering	2	5	3	Toename klachtenonderhoud - gering effect Beleving & Esthetica - matig effect Score: 7

Het metselwerk vertoont sterke vervuiling, advies reinigen en hydrofoberen.

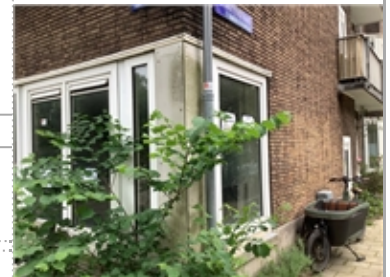
### 4112 Gevelbekleding volkern

B8GA03 Vuil, aanslag, verkleuring

Ernst	Intensiteit	Omvang	Conditie	Risico/prioriteit
Gering	2	5	3	Beleving & Esthetica - gering effect Score: 9

Maatregel elders opgenomen.

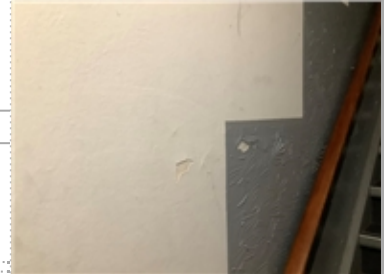
B8SM03 Beschadiging

Ernst	Intensiteit	Omvang	Conditie	Risico/prioriteit
Serius	3	2	2	Toename klachtenonderhoud - matig effect Beleving & Esthetica - matig effect Score: 6

Activiteit:	2026	Hvh	Totaal
Herstellen		1,00 pst	€ 1.037
Plaatselijk beschadigd stucwerk geconstateerd. Maatregel opgenomen voor herstel in 2026 i.c.m. schilderbeurt.

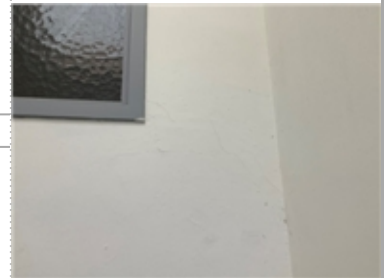
### 4211 Wandafwerking stucwerk

B8SC03 Scheuren niet constructief

Ernst	Intensiteit	Omvang	Conditie	Risico/prioriteit
Serius	3	2	2	Technische vervolgschade - gering effect Toename klachtenonderhoud - matig effect Beleving & Esthetica - matig effect Score: 6

Activiteit:	2099
Maatregel elders opgenomen.

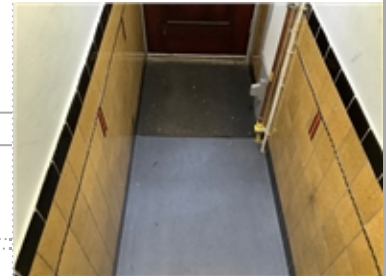
B9GA02 Vuil, aanslag, verkleuring

Ernst	Intensiteit	Omvang	Conditie	Risico/prioriteit
Gering	2	4	2	Beleving & Esthetica - gering effect Score: 9

Maatregel elders opgenomen.

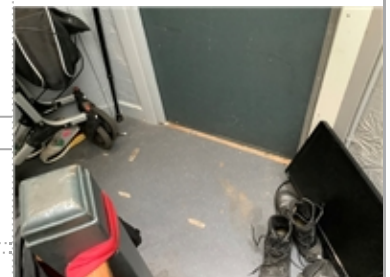
B9SM03 Beschadiging

Ernst	Intensiteit	Omvang	Conditie	Risico/prioriteit
Serius	3	2	2	Beleving & Esthetica - gering effect Score: 9

Maatregel elders opgenomen.

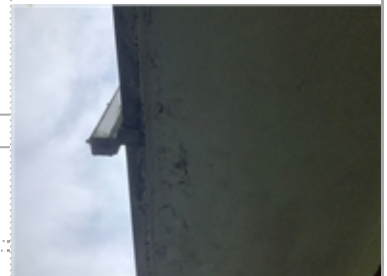
B9EW01 Lekkage

Ernst	Intensiteit	Omvang	Conditie	Risico/prioriteit
Ernstig	3	2	3	Technische vervolgschade - gering effect Score: 7

Zichtbare vochttopname in het beton, waardoor het schilderwerk afbladdert.

Maatregel elders opgenomen.

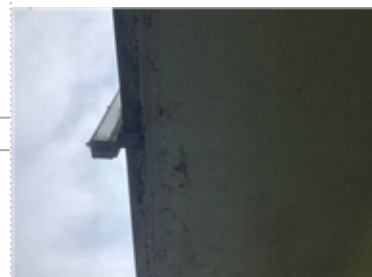
B11EM05 Afladderen

Ernst	Intensiteit	Omvang	Conditie	Risico/prioriteit
Ernstig	3	2	3	Technische vervolgschade - gering effect Toename klachtenonderhoud - gering effect Beleving & Esthetica - matig effect Score: 7

Plaatselijk afladderen van de schilderlaag geconstateerd, ontstaan doordat de vloercoating matig is en er vocht in trekt.

Maatregel elders opgenomen.

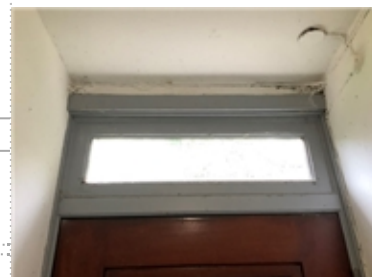
B11GA05 Vuil, aanslag, verkleuring

Ernst	Intensiteit	Omvang	Conditie	Risico/prioriteit
Gering	1	3	1	Beleving & Esthetica - gering effect Score: 9

Maatregel elders opgenomen.

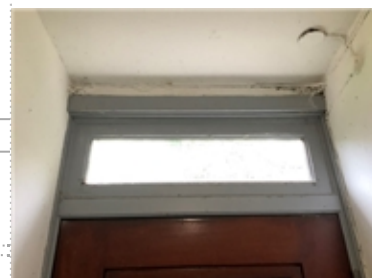
B11SM05 Glansverlies

Ernst	Intensiteit	Omvang	Conditie	Risico/prioriteit
Serius	1	5	3	Beleving & Esthetica - gering effect Score: 9

Maatregel elders opgenomen.

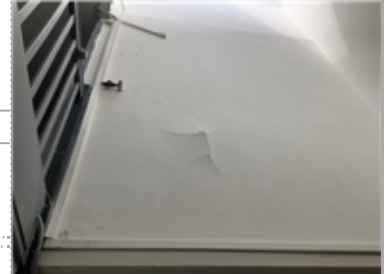
B11EM05 Afbladderen

Ernst	Intensiteit	Omvang	Conditie	Risico/prioriteit
Ernstig	3	2	3	Beleving & Esthetica - gering effect Score: 9

Maatregel elders opgenomen.

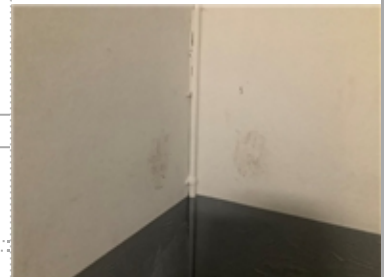
B11GA05 Vuil, aanslag, verkleuring

Ernst	Intensiteit	Omvang	Conditie	Risico/prioriteit
Gering	1	2	1	Beleving & Esthetica - gering effect Score: 9

Maatregel elders opgenomen.

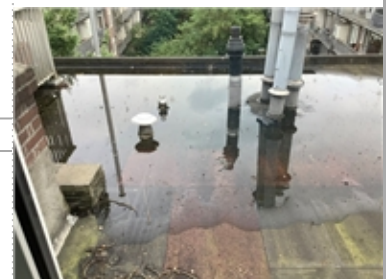
**4711 Dakvlak 001**

B6SB05 Gebreken aan doorvoeren, hwa, ventilatiepijpjes

Het lijkt erop dat het water niet wordt afgevoerd. In het volgende actiejaar worden de hwa's vervangen. Geadviseerd wordt in de toekomst een reinigingscontract af te sluiten om verstoppingen te voorkomen.

Maatregel elders opgenomen.

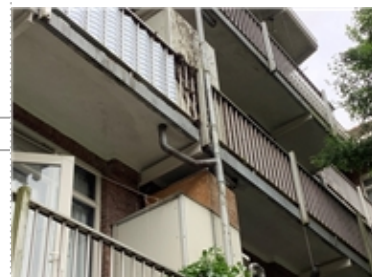
K5GV03 Verval meer dan 87,5% van de levensduur

Ernst	Intensiteit	Omvang	Conditie	Risico/prioriteit
Gering	2	5	3	Gebruik en bedrijfsproces - gering effect Toename klachtenonderhoud - gering effect Beleving & Esthetica - gering effect Score: 5

Maatregel elders opgenomen.

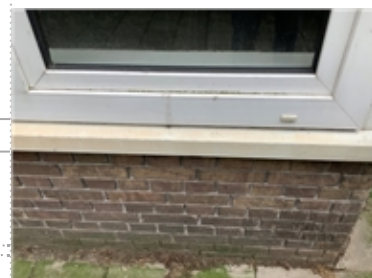
B7GA02 Vuil, aanslag, verkleuring

Ernst	Intensiteit	Omvang	Conditie	Risico/prioriteit
Gering	1	5	2	Beleving & Esthetica - gering effect Score: 9

Maatregel elders opgenomen.

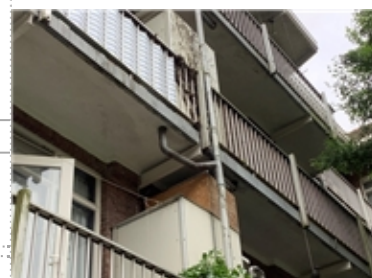
B4GA03 Vuil, aanslag, verkleuring

Ernst	Intensiteit	Omvang	Conditie	Risico/prioriteit
Gering	1	5	2	Beleving & Esthetica - matig effect Score: 8

Geen maatregel noodzakelijk op korte termijn.

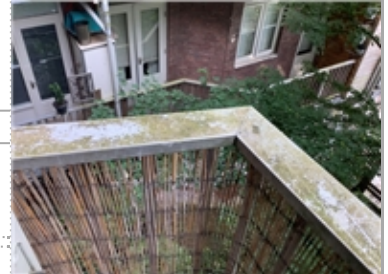
B4GA03 Vuil, aanslag, verkleuring

Ernst	Intensiteit	Omvang	Conditie	Risico/prioriteit
Gering	1	5	2	Beleving & Esthetica - gering effect Score: 9

Maatregel elders opgenomen.

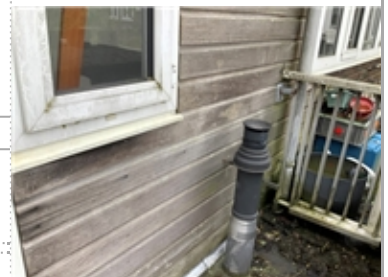
B8SM04 Erosie, verwerking, verzanding

Ernst	Intensiteit	Omvang	Conditie	Risico/prioriteit
Serius	1	4	2	Beleving & Esthetica - matig effect Score: 8

Geen maatregel noodzakelijk.

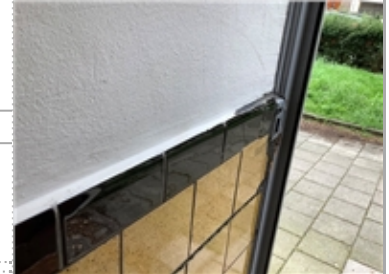
B8SM03 Beschadiging

Ernst	Intensiteit	Omvang	Conditie	Risico/prioriteit
Serius	3	2	2	Toename klachtenonderhoud - matig effect Beleving & Esthetica - matig effect Score: 6

Activiteit:	2026	Hvh	Totaal
Herstellen wandtegelwerk		1,00 pst	€ 518
Plaatselijk beschadigde/gescheurde tegels geconstateerd, advies herstellen i.v.m. scherpe randen.

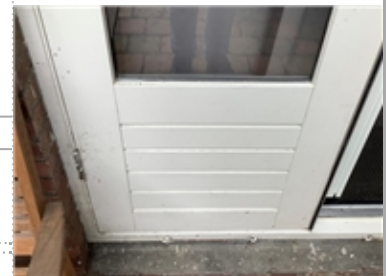
B11GA05 Vuil, aanslag, verkleuring

Ernst	Intensiteit	Omvang	Conditie	Risico/prioriteit
Gering	1	4	1	Beleving & Esthetica - gering effect Score: 9

Activiteit:	2099
Maatregel elders opgenomen.

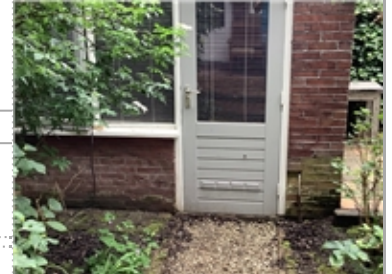
B2GA01 Aangroei mos, algen

Ernst	Intensiteit	Omvang	Conditie	Risico/prioriteit
Gering	1	2	1	Beleving & Esthetica - matig effect Score: 8

Geen maatregel noodzakelijk.

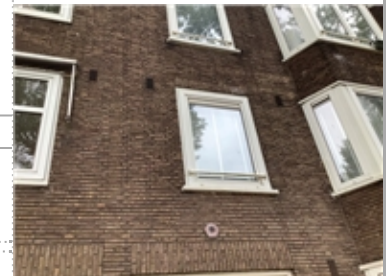
B4GA03 Vuil, aanslag, verkleuring

Ernst	Intensiteit	Omvang	Conditie	Risico/prioriteit
Gering	1	4	1	Beleving & Esthetica - matig effect Score: 8

Maatregel elders opgenomen.

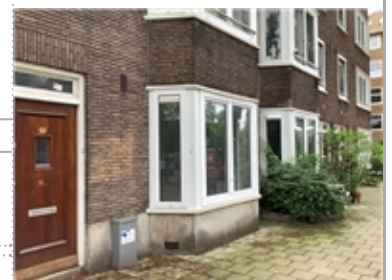
B8GA03 Vuil, aanslag, verkleuring

Ernst	Intensiteit	Omvang	Conditie	Risico/prioriteit
Gering	1	4	1	Beleving & Esthetica - matig effect Score: 8

Maatregel elders opgenomen.

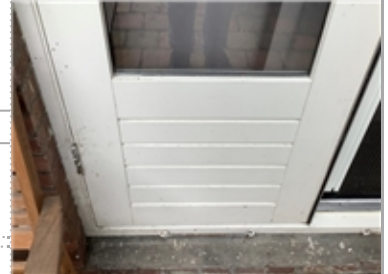
B11GA05 Vuil, aanslag, verkleuring

Ernst	Intensiteit	Omvang	Conditie	Risico/prioriteit
Gering	1	4	1	Beleving & Esthetica - matig effect Score: 8

Maatregel elders opgenomen.

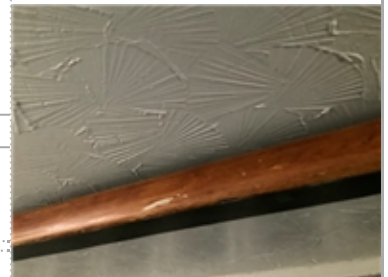
B11SM01 Beschadiging

Ernst	Intensiteit	Omvang	Conditie	Risico/prioriteit
Serius	3	1	1	Beleving & Esthetica - gering effect Score: 9

Maatregel elders opgenomen.

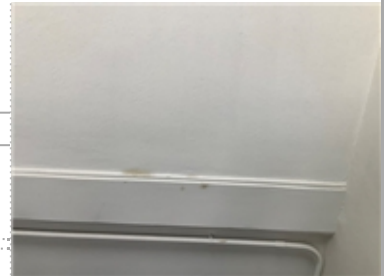
Er is een oud lekkagespoor zichtbaar.

Maatregel elders opgenomen.
