# Asbestinventarisatetest

Hoevenhaag 1, 3600 Genk

**Niet-asbestveilig**

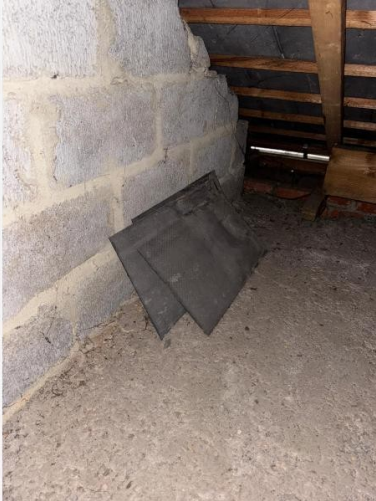
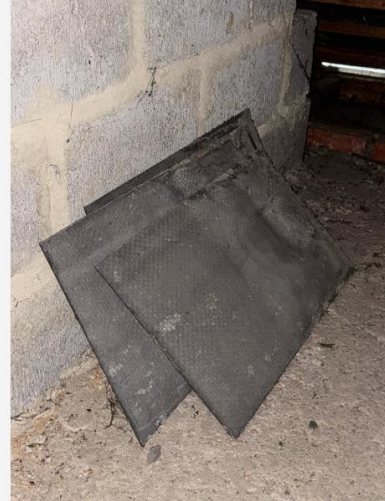
Het asbestmateriaal valt onder de mijlpaal van 2040.

**Dringend verwijderen**

Beschrijving	Leien zolder
Type afvalstof	Betreft stock-voorraad of gedemonteerde asbestmaterialen
Aanwezige resten	de leien zelf
Omgeving	Binnen
Primaire drager	Vloer
Asbestmaterialen	<ul style="list-style-type: none"><li>Dak- en gevelbekleding - Lei, shingle</li></ul>
Bindmiddel van asbestmateriaal	Cement
Gebondenheid op basis van bindmiddel	Hecht
Hoeveelheid (gewicht - aantal)	<ul style="list-style-type: none"><li>0,50 kg - 1 stuk</li></ul>
Totaal gewicht	0,50 kg
Eenvoudig bereikbaar	Ja
Identificatiemethode	Vaststelling zonder monstername

- Verwijder het asbestafval.

- Eenvoudige handelingen: mag via doe-het-zelf of door werknemer(s) met opleidingsattest eenvoudige handelingen zonder slijpen of breken en mits gebruik PBM's zelf te verwijderen

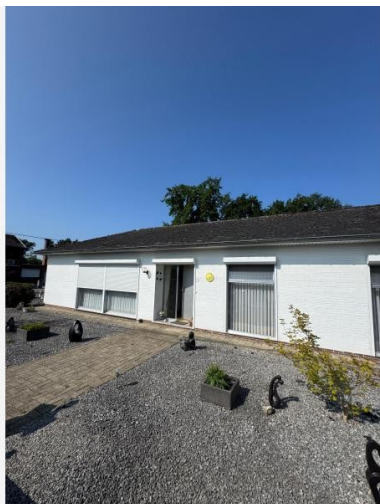
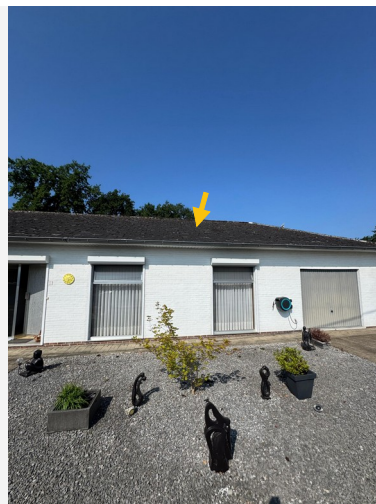
Het asbestmateriaal valt onder de mijlpaal van 2034.

**Dringend verwijderen**

Eindbeoordeling materiaalrisico	Hoog materiaalrisico en/of hoge kans op vezelvrijgave
---------------------------------	---

Gebondenheid	Categorie 1: hechtgebonden in oorsprong
Asbestsoort (vezeltype)	Crocidoliet aanwezig
Asbestconcentratie	Laag (< 50%)
Afschermingsgraad van het gehele materiaal	Geheel of deels (ook) vrij aan de binnenlucht
Toestand van het materiaal	Matig beschadigd, matig verweerd

Beschrijving	Leien
Omgeving	Grenst aan binnen- en buitenlucht
Primaire drager	Schuin dak
Asbestmateriaal	Dak- en gevelbekleding - Lei, shingle
Bindmiddel van asbestmateriaal	Cement
Gebondenheid op basis van bindmiddel	Hecht
Hoeveelheid (oppervlakte - aantal)	<ul style="list-style-type: none"><li>• 200,00 m<sup>2</sup> - 1 stuk</li></ul>
Totale oppervlakte	200,00 m <sup>2</sup>
Eenvoudig bereikbaar	Ja
Bevestigingswijze	<ul style="list-style-type: none"><li>• Geklemd</li></ul>
Identificatiemethode	Vaststelling zonder monsternamen
Destructieve handeling voor identificatie	Nee
Opmerking	Tevens de nokken zijn van asbestcement

- Zorg voor een veilig beheer. Vermijd het beschadigen van het asbestmateriaal. Controleer de toestand jaarlijks op wijzigingen.

- Eenvoudige handelingen: mag via doe-het-zelf of door werknemer(s) met opleidingsattest eenvoudige handelingen  
Zonder slijpen of breken en mits gebruik PBM's

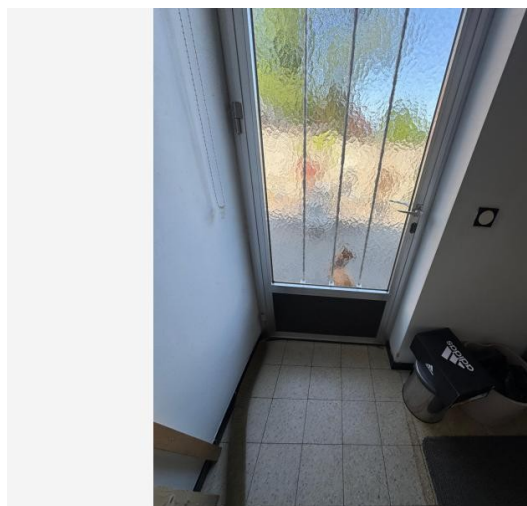
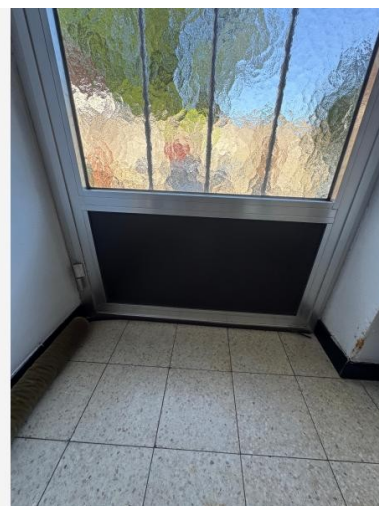
Het asbestmateriaal valt onder de mijlpaal van 2040.

Zorgvuldig beheren

Eindbeoordeling materiaalrisico	Laag materiaalrisico en/of verlaagde kans op vezelvrijgave
---------------------------------	--

Gebondenheid	Categorie 1: hechtgebonden in oorsprong
Asbestsoort (vezeltype)	Crocidoliet aanwezig
Asbestconcentratie	Laag (< 50%)
Afschermingsgraad van het gehele materiaal	Geheel of deels (ook) vrij aan de binnenlucht
Toestand van het materiaal	Onbeschadigd, niet verweerd

Beschrijving	Deurplaten achteraan
Omgeving	Grenst aan binnen- en buitenlucht
Primaire drager	Wandopening verticaal (raam, deur, ...)
Asbestmateriaal	Plaat, paneel, tablet - Geëmailleerd, type Glasal
Bindmiddel van asbestmateriaal	Cement
Gebondenheid op basis van bindmiddel	Hecht
Hoeveelheid (oppervlakte - dikte - aantal)	<ul style="list-style-type: none"><li>• 0,40 m<sup>2</sup> - 0,30 cm - 2 stuks</li></ul>
Totaal volume	0,002 m <sup>3</sup>
Eenvoudig bereikbaar	Ja
Bevestigingswijze	<ul style="list-style-type: none"><li>• Geklemd</li></ul>
Identificatiemethode	Vaststelling zonder monstername
Destructieve handeling voor identificatie	Nee
Opmerking	De 2 achterdeuren

- Zorg voor een veilig beheer. Vermijd het beschadigen van het asbestmateriaal. Controleer de toestand jaarlijks op wijzigingen.

- Eenvoudige handelingen: mag via doe-het-zelf of door werknemer(s) met opleidingsattest eenvoudige handelingen  
Indien zonder breken of beschadigen verwijderd kan worden; idealiter deur in zijn geheel vervangen

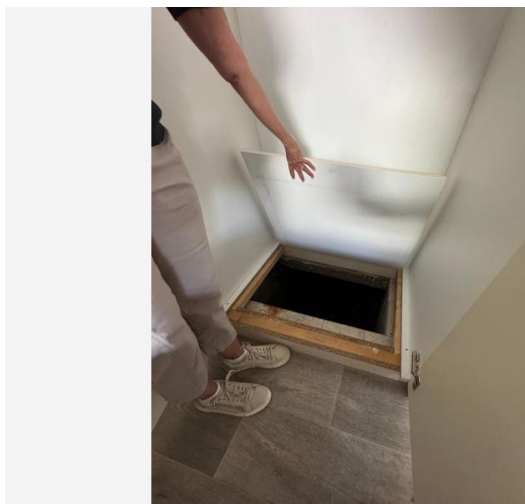
Situeringsfoto

**Reden:** Er is geen volledige risicobeoordeling mogelijk

**Uitleg van de asbestdeskundige:** De kruipruimte onder de woning is lager dan 1.5m; zodoende niet toegankelijk voor een volledige risicobeoordeling

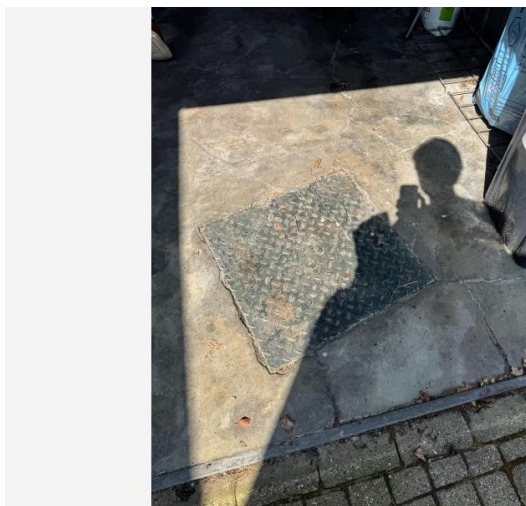
Situeringfoto

**Reden:** Er is geen volledige risicobeoordeling mogelijk

**Uitleg van de asbestdeskundige:** Luik kan niet zonder gespecialiseerde tools geopend worden

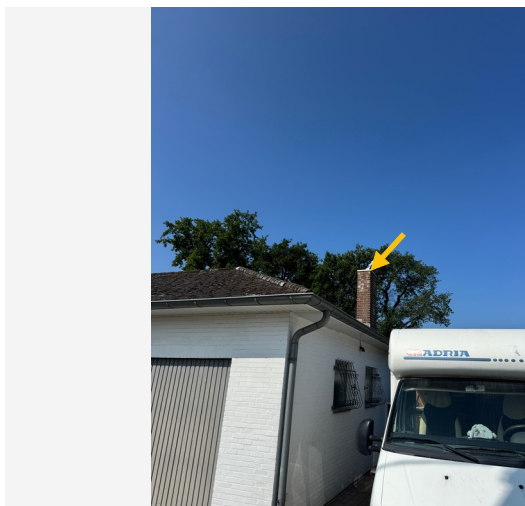
Situeringsfoto

**Reden:** Het te onderzoeken materiaal situeert zich hoger dan 3,50 m te rekenen vanaf een veilige ondergrond

**Uitleg van de asbestdeskundige:** De schoorsteen kan niet veilig onderzocht worden zonder gebruik te maken van een hoogtewerker (niet in kader van dit asbest attest)

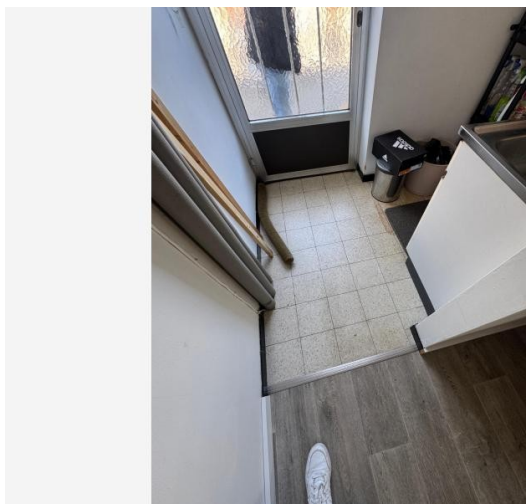
Vrije foto

Tegellijm gebruikt onder/achter de tegels is mogelijk asbesthoudend; enkel uit te sluiten d.m.v. destructief onderzoek (niet in kader van dit asbest attest)

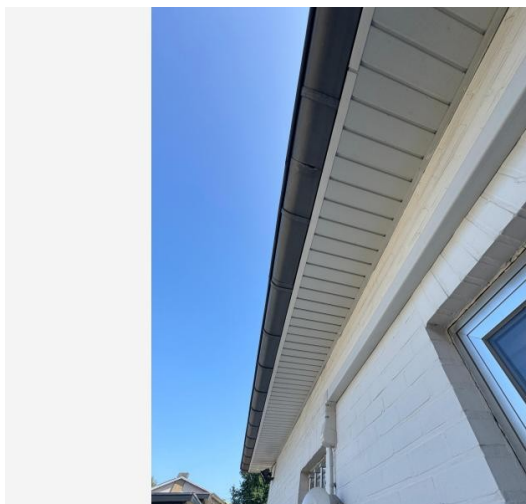
Vrije foto

Het boeiboord aan het dak van het huis is niet-asbestverdacht.

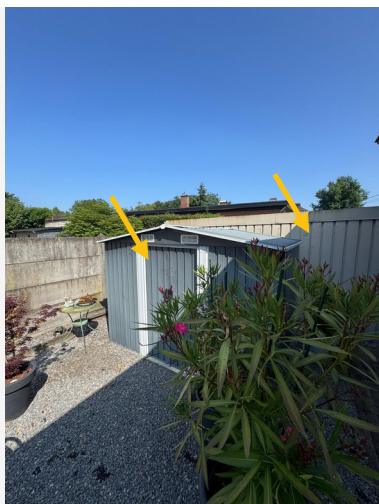
Vrije foto

Betreft metalen constructies; geen asbestverdachte toepassingen

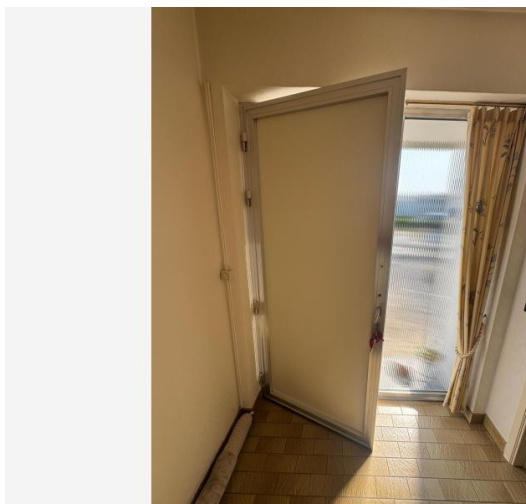
Vrije foto

Voelt niet koud aan; PVC-achtige plaat

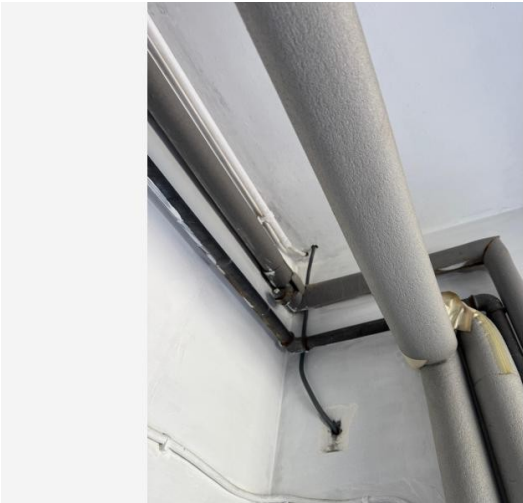
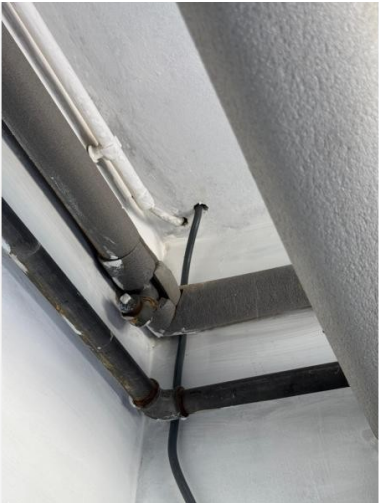
Geen asbest

#	Type	Referentie	Resultaat
11.1	Mengmonster	#2 Pleisterwerk plafond	Geen asbest

Beschrijving	Pleisterwerk plafond
Omgeving	Binnen
Primaire drager	Plafond
Bindmiddel van materiaal	Gips - kalk
Gebondenheid op basis van bindmiddel	Niet-hechtgebonden
Hoeveelheid (oppervlakte - dikte - aantal)	• 75,00 m <sup>2</sup> - 1,00 cm - 1 stuk
Totaal volume	0,75 m <sup>3</sup>
Identificatiemethode	Vaststelling met monstername
Destructieve handeling voor identificatie	Nee

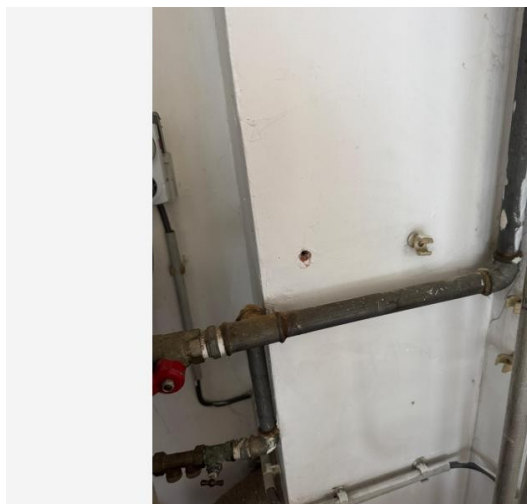
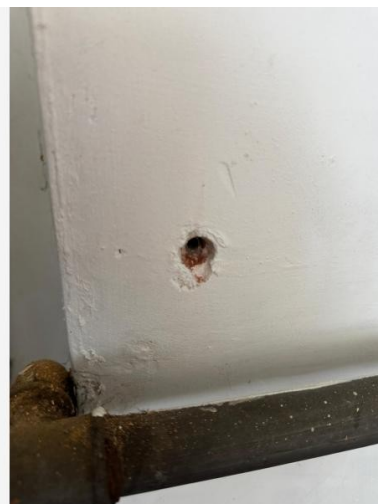
Geen asbest

#	Type	Referentie	Resultaat
12.1	Mengmonster	#1 Pleisterwerk muren	Geen asbest

Beschrijving	Pleisterwerk muren
Omgeving	Binnen
Primaire drager	Binnenwand
Bindmiddel van materiaal	Gips - kalk
Gebondenheid op basis van bindmiddel	Niet-hechtgebonden
Hoeveelheid (oppervlakte - dikte - aantal)	• 75,00 m <sup>2</sup> - 1,00 cm - 1 stuk
Totaal volume	0,75 m <sup>3</sup>
Identificatiemethode	Vaststelling met monstername
Destructieve handeling voor identificatie	Nee
Opmerking	Beperkt tot 3 monsters gezien geen massief pleisterwerk muren in vochtige ruimtes
