# Asbestinventarisatetest

Einde 84, 3790 Voeren

Attestnummer : 20250613-000318.000

Uitgegeven op : 13.06.2025

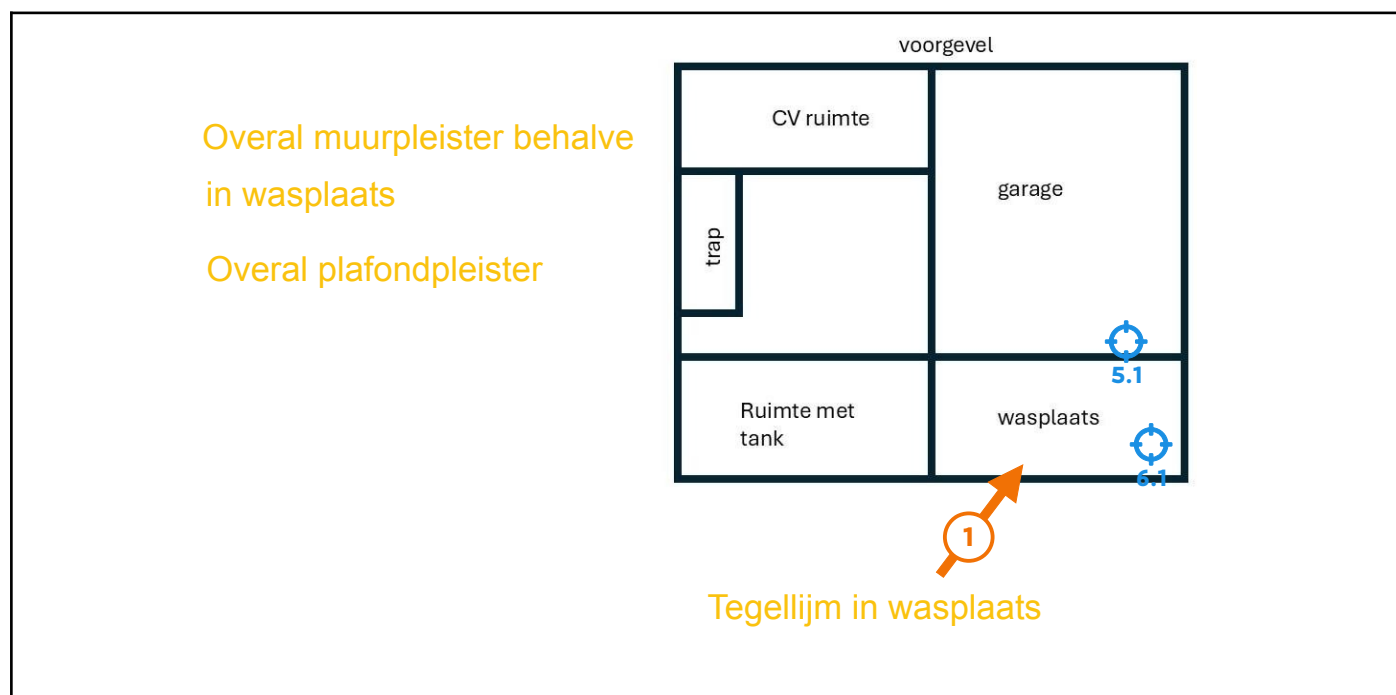
## Plan 1.1: kelder - garage

Beschrijving	Type	Actie
1. Tegellijm wasplaats	Asbestmateriaal	<a href="#">Verwijderen</a>
5. Muurpleister	Geen asbest	-
5.1 Code: MO1 muurpleister	Mengmonster	-
6. Plafondpleister	Geen asbest	-
6.1 Code: MO2 plafondpleister	Mengmonster	-

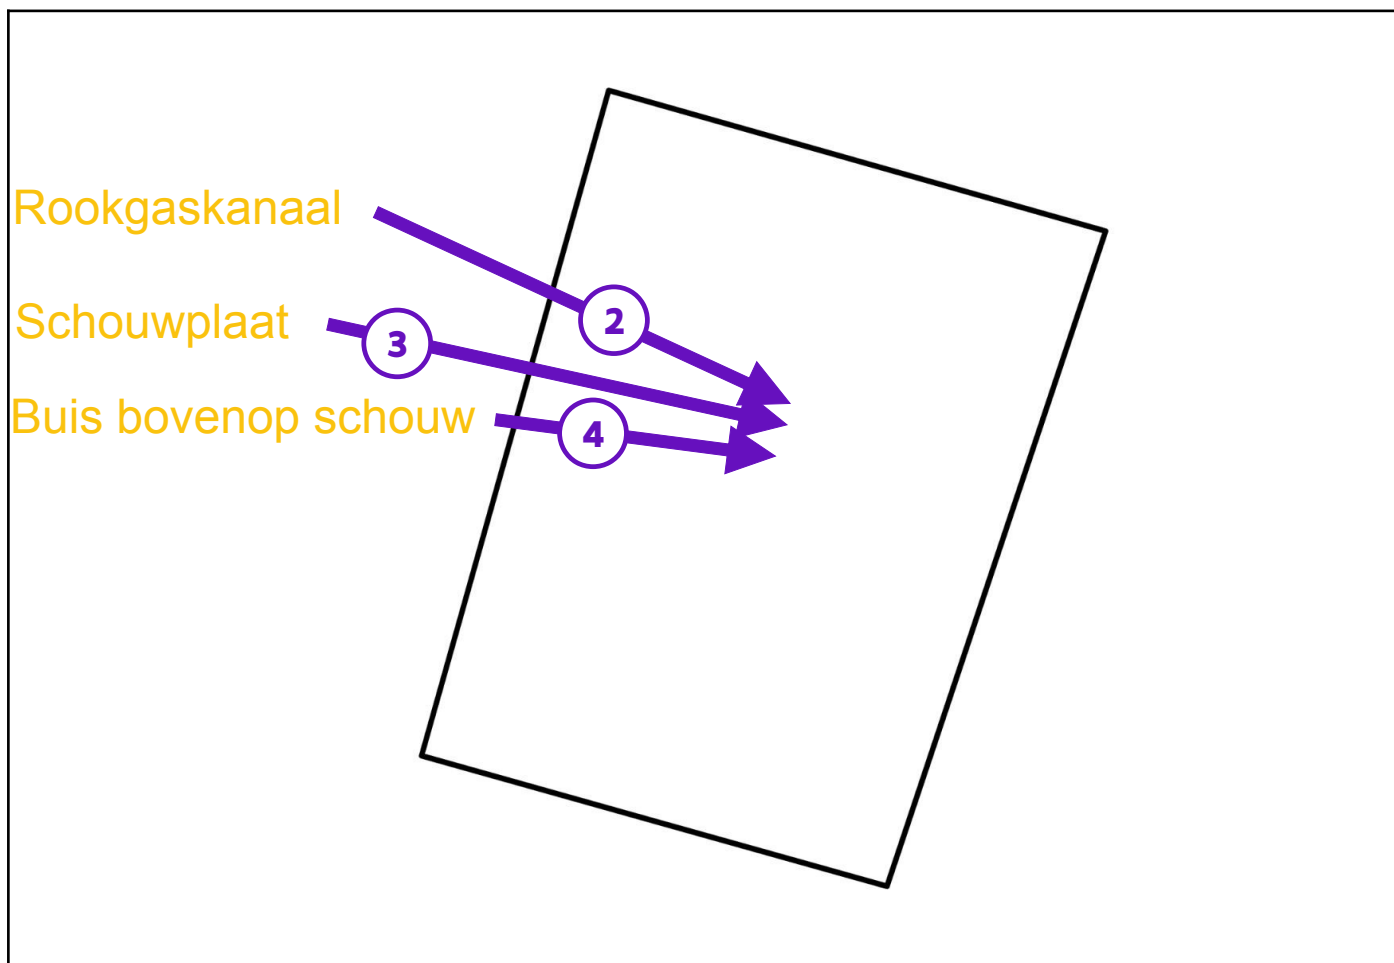
## Plan 1.4: Dakplan

Beschrijving	Type	Actie
2. Schoorsteen rookgaskanaal - beoordeling	Beperking	-
3. Asbestverdachte schouwplaat	Beperking	-
4. Asbestverdachte buis bovenop schouw	Beperking	-

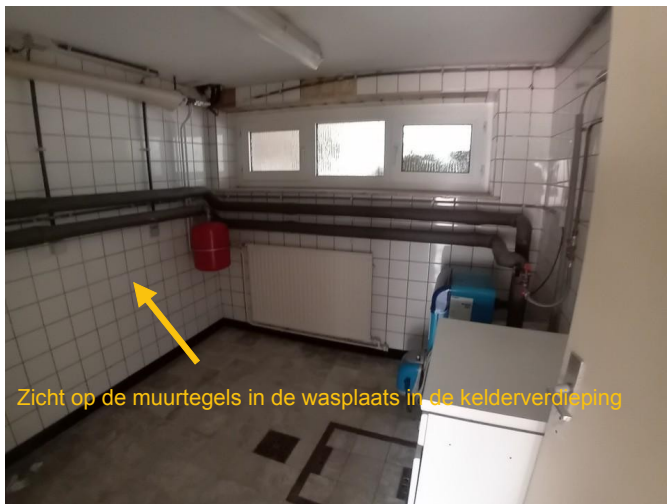
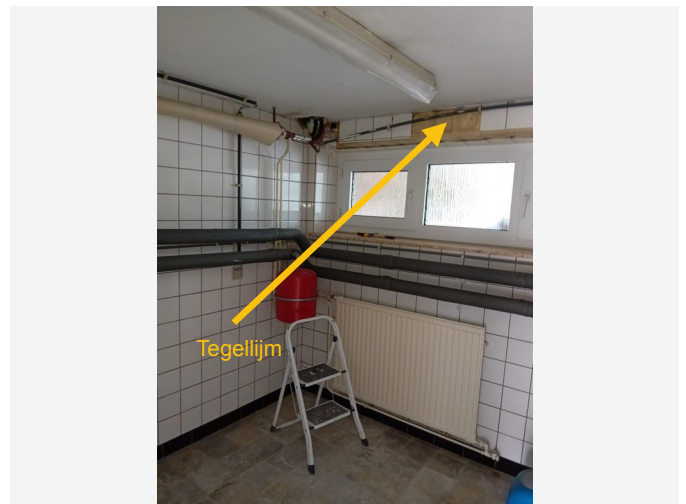
Zicht op de muurtegels in de wasplaats in de kelder

Tegellijm

Het asbestmateriaal valt onder de mijlpaal van 2040.

Eindbeoordeling materiaalrisico	Verhoogd materiaalrisico en/of verhoogde kans op vezelvrijgave
---------------------------------	--

Gebondenheid	Categorie 1: hechtgebonden in oorsprong
Asbestsoort (vezeltype)	Crocidoliet aanwezig
Asbestconcentratie	Laag (< 50%)
Afschermingsgraad van het gehele materiaal	Geheel of deels (ook) vrij aan de binnenlucht
Toestand van het materiaal	Licht beschadigd, licht verweerd. Intact calciumsilicaatmateriaal of categorie III 'gebondenheid'

Beschrijving	Tegellijm wasplaats
Omgeving	Binnen
Primaire drager	Binnenwand
Asbestmateriaal	In-situ afwerkingslagen - Lijmlaag
Bindmiddel van asbestmateriaal	Lijm
Gebondenheid op basis van bindmiddel	Hecht
Hoeveelheid (oppervlakte - dikte - aantal)	• 35,00 m <sup>2</sup> - 5,00 mm - 1 stuk
Totaal volume	0,175 m <sup>3</sup>
Eenvoudig bereikbaar	Ja
Bevestigingswijze	• Verlijmd, ingegoten, versmeerd
Identificatiemethode	Vaststelling zonder monstername  Motivatie: Op vraag van de eigenaar-opdrachtgever werd geen monstername uitgevoerd
Destructieve handeling voor identificatie	Nee

- Verwijder dit asbestmateriaal zo snel mogelijk. Volg de toestand goed op.
- Voer bijkomende staalname(s) uit.

- Eenvoudige handelingen: mag via doe-het-zelf of door werknemer(s) met opleidingsattest eenvoudige handelingen  
Intact, hechtgebonden materiaal. Kan zonder risico op stofvorming worden verwijderd. Plaats de toepassing in een asbestbag en breng naar het containerpark. Het dragen van beschermende kledij is verplicht.

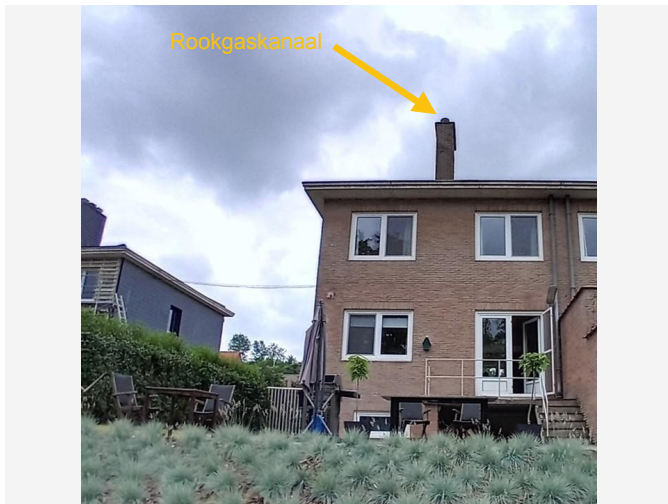
Situeringfoto

**Reden:** Het te onderzoeken materiaal situeert zich hoger dan 3,50 m te rekenen vanaf een veilige ondergrond

**Uitleg van de asbestdeskundige:** Het rookgaskanaal is niet beoordeeld. Aan de binnenzijde is de CV aangesloten. Aan de buitenzijde is het hoger dan 3,5 meter om de schoorsteen te inspecteren. Het is niet zichtbaar of er een asbestverdacht rookgaskanaal aanwezig is in de schoorsteen. Conform ons inspectieprotocol mogen wij een beperking inroepen voor hoogtes hoger dan 3,5 m. Indien men dit wil laten onderzoeken, dient er een nieuwe afspraak gemaakt te worden en moet er een hoogtewerker voorzien worden, evenals iemand die bevoegd is om deze te bedienen en eventueel een techniek die de al dan niet aanwezige schouwwhoed kan afnemen en weer terugplaatsen.

(Asbest)materiaal	Rookgaskanaal
Karakterisatie	Asbest (verdacht)
Primaire drager	HVAC infrastructuur en uitrusting

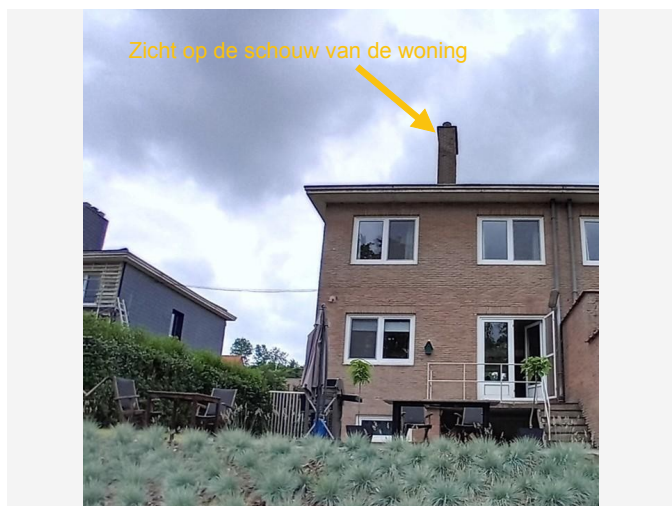
Situeringsfoto

**Reden:** Het te onderzoeken materiaal situeert zich hoger dan 3,50 m te rekenen vanaf een veilige ondergrond

**Uitleg van de asbestdeskundige:** De afdekplaat van de schouw werd niet beoordeeld. Aan de buitenzijde is het hoger dan 3,5 meter om de schoorsteen te inspecteren. Conform ons inspectieprotocol mogen wij een beperking inroepen voor hoogtes hoger dan 3,5 m. Indien men dit wil laten onderzoeken, dient er een nieuwe afspraak gemaakt te worden en moet er een hoogtewerker voorzien worden, evenals iemand die bevoegd is om deze te bedienen.

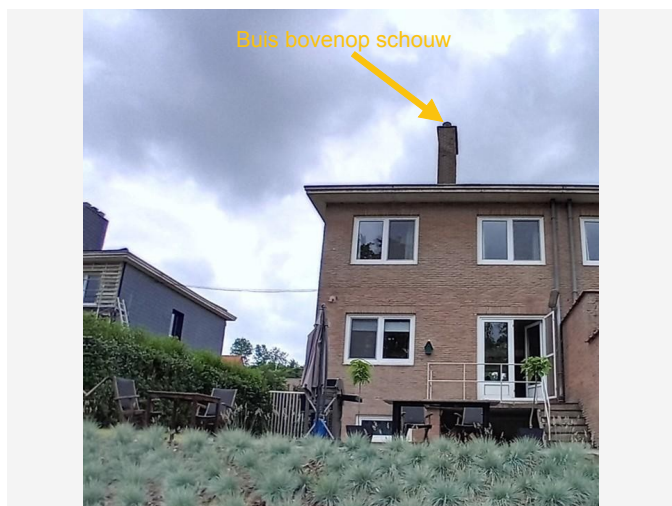
*Situeringsfoto*

**Reden:** Het te onderzoeken materiaal situeert zich hoger dan 3,50 m te rekenen vanaf een veilige ondergrond

**Uitleg van de asbestdeskundige:** De buis boven de schouw werd niet beoordeeld. Aan de buitenzijde is het hoger dan 3,5 meter om de schoorsteen te inspecteren. Conform ons inspectieprotocol mogen wij een beperking inroepen voor hoogtes hoger dan 3,5 m. Indien men dit wil laten onderzoeken, dient er een nieuwe afspraak gemaakt te worden en moet er een hoogtewerker voorzien worden, evenals iemand die bevoegd is om deze te bedienen.

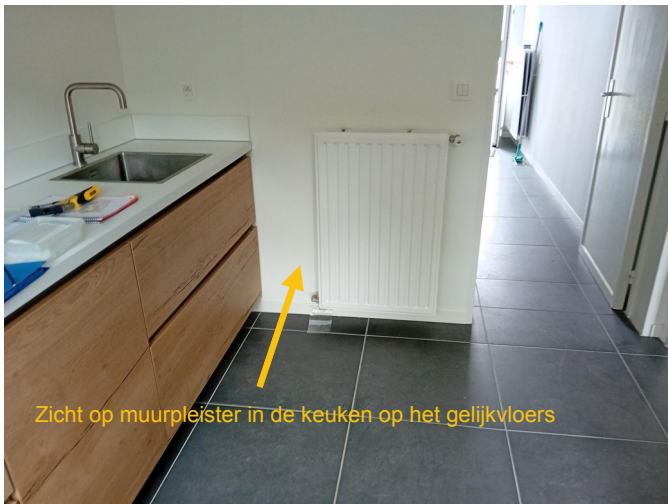
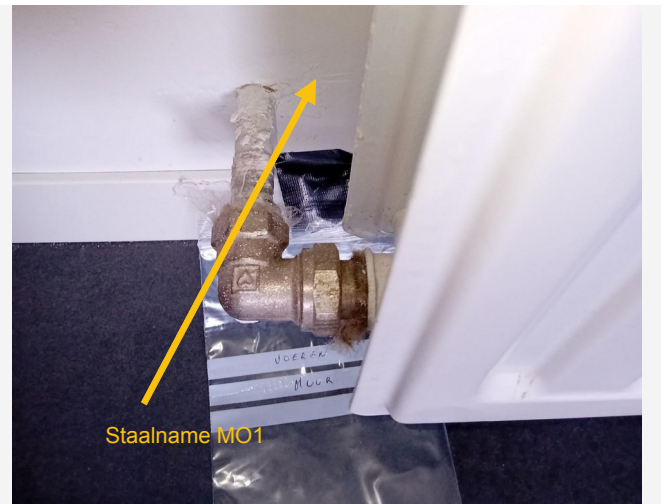
## Fiche 5: Muurpleister

Zicht op muurpleister in de keuken op het gelijkvloers

Staalname MO1

Geen asbest

#	Type	Referentie	Resultaat
5.1	Mengmonster	MO1 muurpleister	Geen asbest

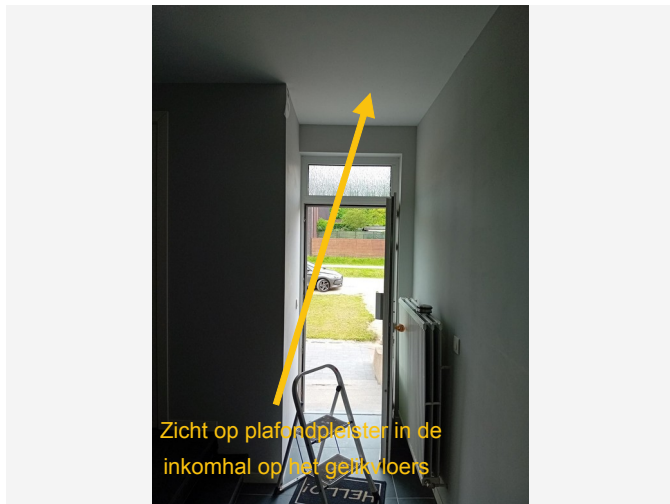
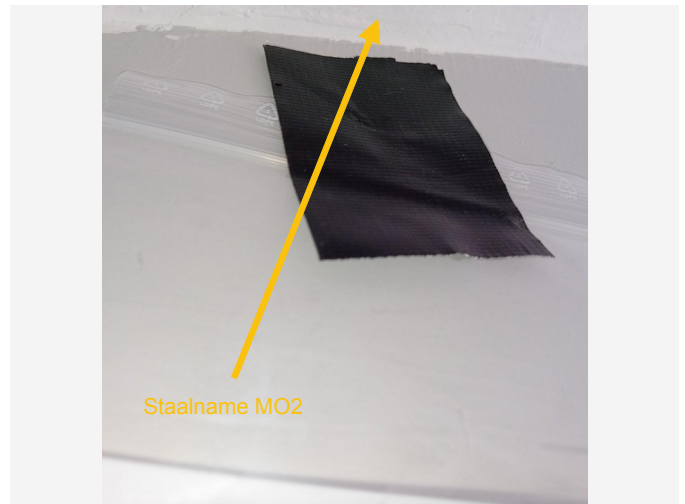
## Fiche 6: Plafondpleister

Zicht op plafondpleister in de inkomhal op het gelijkvloers

Staalname MO2

Geen asbest

#	Type	Referentie	Resultaat
6.1	Mengmonster	MO2 plafondpleister	Geen asbest
