Asbestinventarisatetest

Widooiestraat 4, 3700 Tongeren-Borgloon

Attestnummer : 20250630-000178.000

Niet-asbestveilig

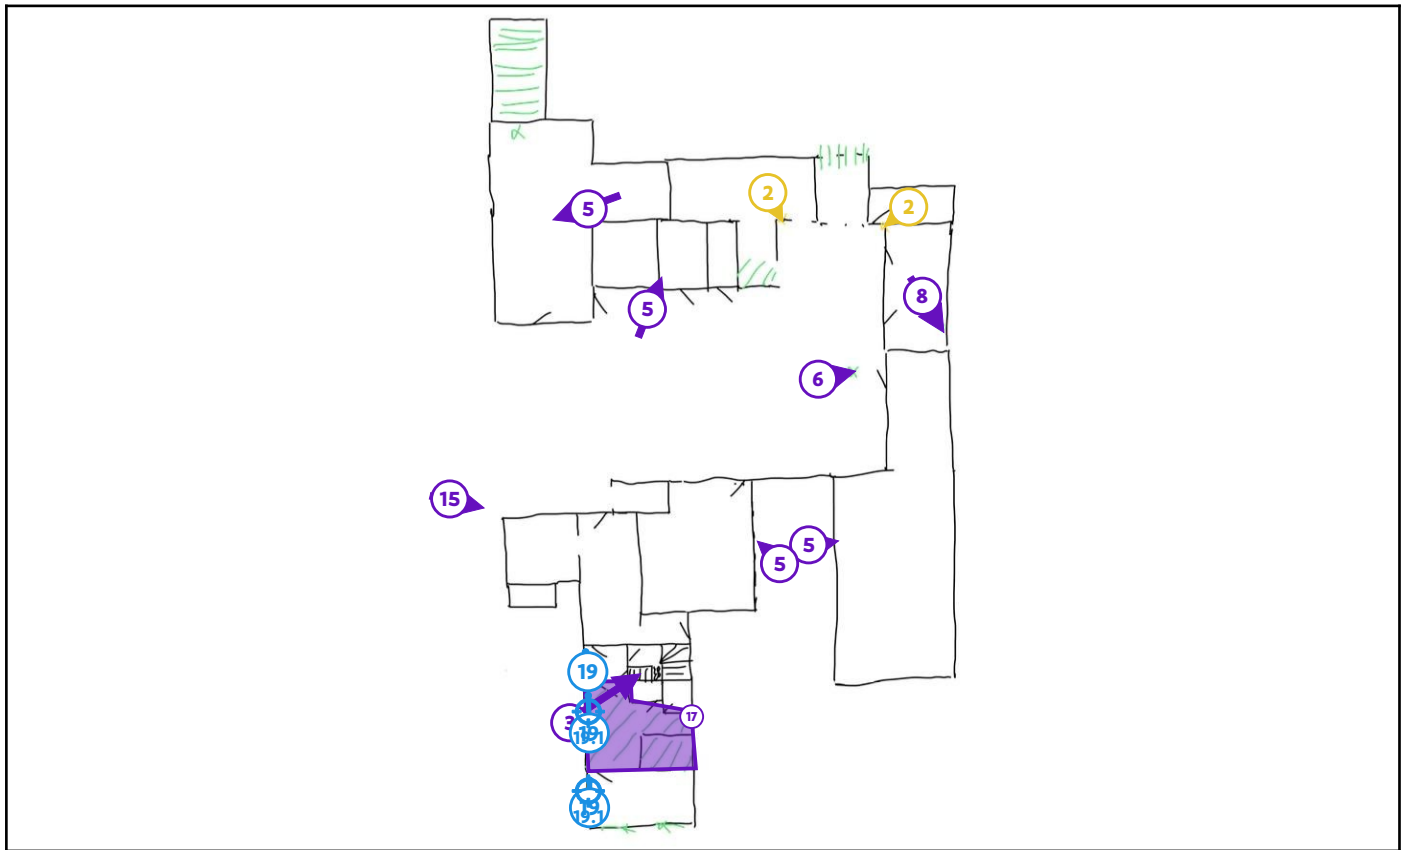
Plan 1.3: Gelijkvloers 0 (hoeve)

Beschrijving	Type	Actie
2. Bakeliet schakelaars	Asbestmateriaal	Zorgvuldig beheren
3. Trap naar zolderverdieping	Beperking	-
5. Zolders hoeve	Beperking	-
6. Luik	Beperking	-
8. Metalen schouwluiken stookruimte	Advies	-
15. Stallen	Advies	-
17. Tegellijm	Advies	-
19. Kit ramen	Geen asbest	-
19.1 Code: #2 Kit ramen	Mengmonster	-

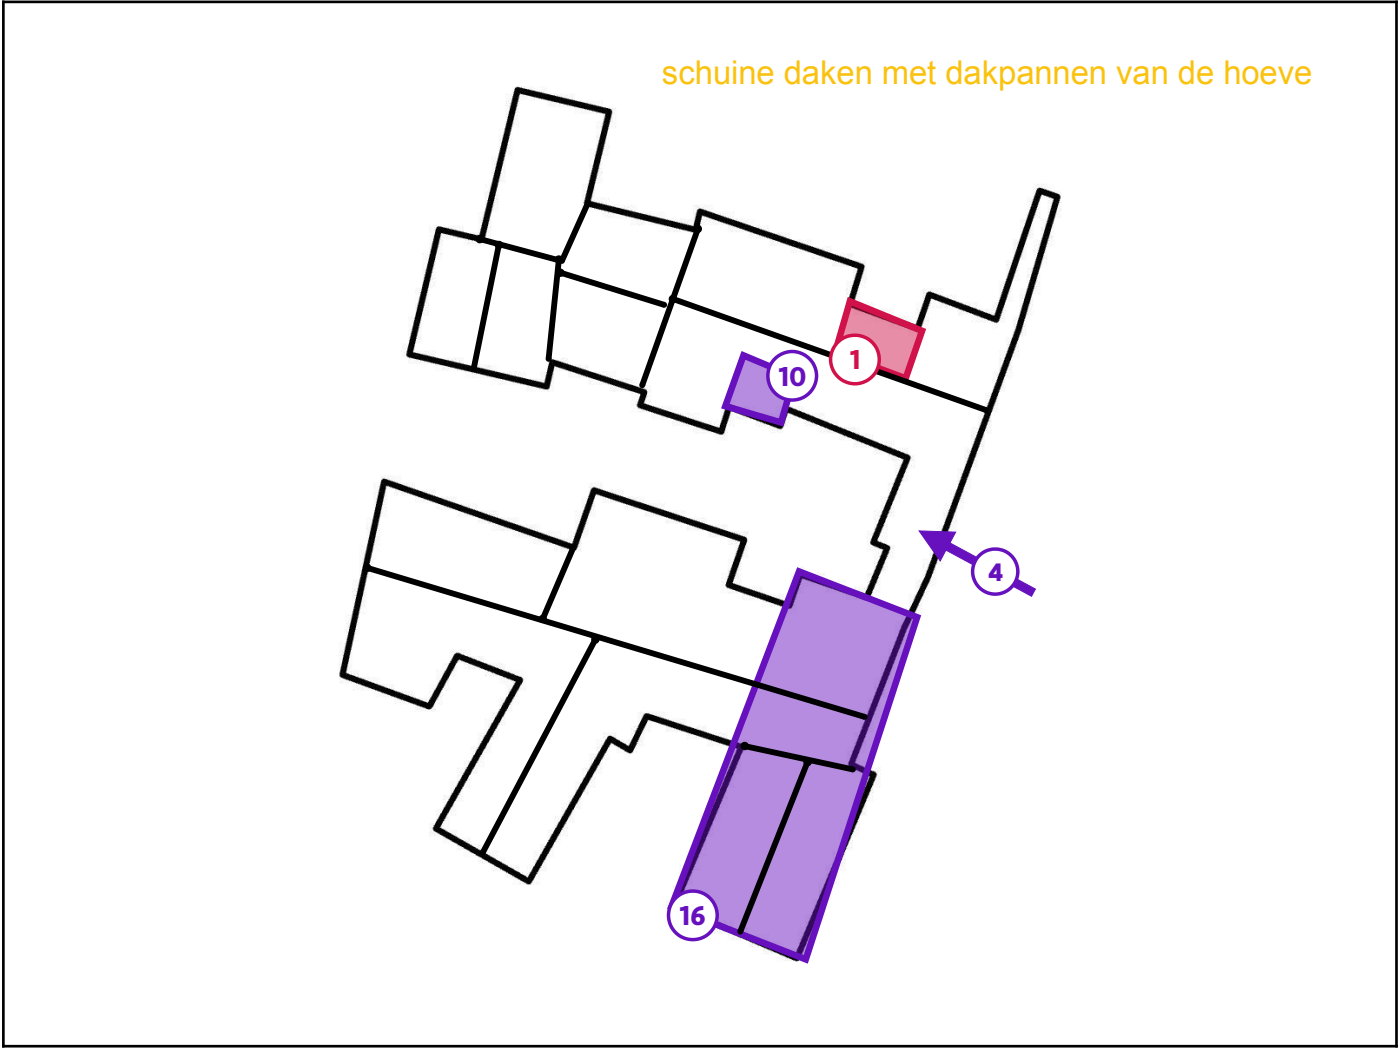
Plan 1.7: Dak

Beschrijving	Type	Actie
1. Golfplaten	Asbestmateriaal	Dringend verwijderen
4. Schoorsteen	Beperking	-
10. Metalen golfplaten	Advies	-
14. Geen onderdaken	Advies	-
16. Dak woning	Advies	-

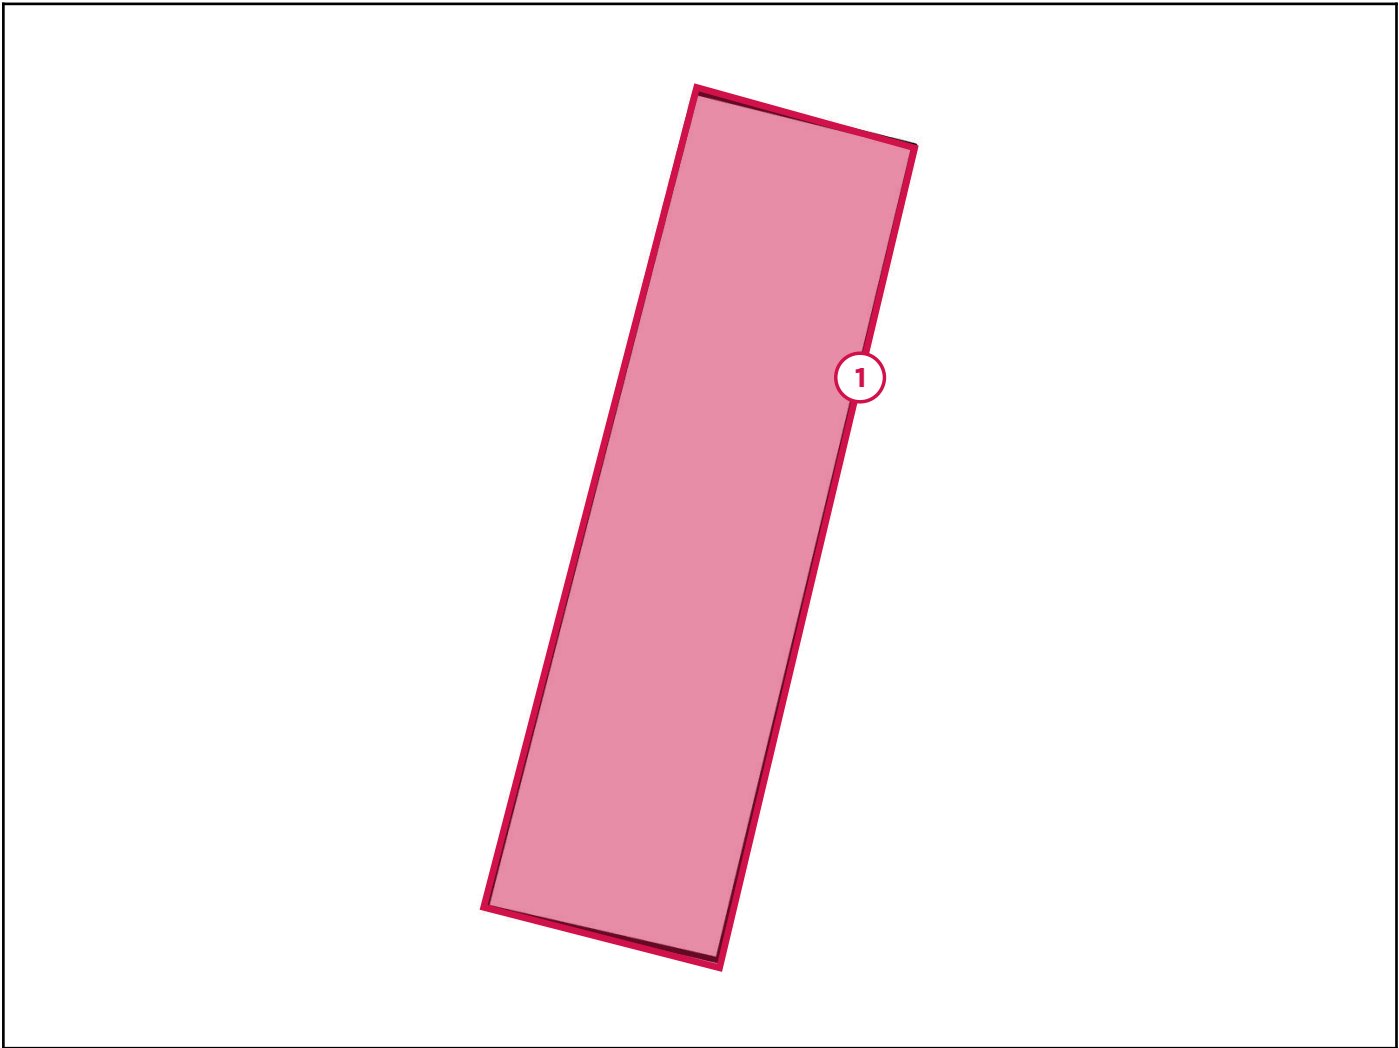
Plan 2.1: Afdak plan

Beschrijving	Type	Actie
1. Golfplaten	Asbestmateriaal	Dringend verwijderen

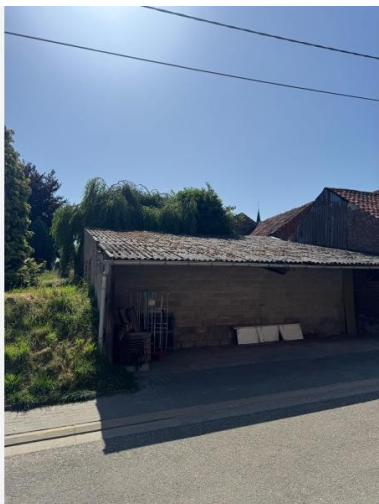
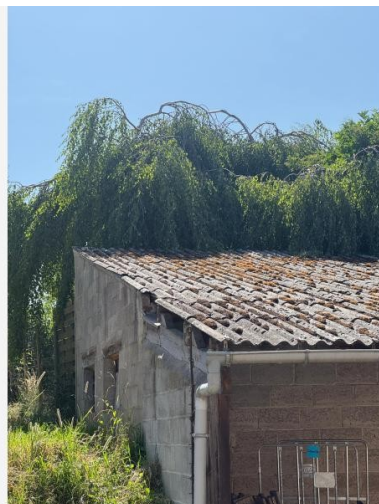
Het asbestmateriaal valt onder de mijlpaal van 2034.

Dringend verwijderen

Eindbeoordeling materiaalrisico	Hoog materiaalrisico en/of hoge kans op vezelvrijgave
---------------------------------	---

Gebondenheid	Categorie 1: hechtgebonden in oorsprong
Asbestsoort (vezeltype)	Crocidoliet aanwezig
Asbestconcentratie	Laag (< 50%)
Afschermingsgraad van het gehele materiaal	Geheel of deels (ook) vrij aan de binnenlucht
Toestand van het materiaal	Matig beschadigd, matig verweerd

Beschrijving	Golfplaten
Omgeving	Grenst aan binnen- en buitenlucht
Primaire drager	Schuin dak
Asbestmateriaal	Dak- en gevelbekleding - Golfplaat
Bindmiddel van asbestmateriaal	Cement
Gebondenheid op basis van bindmiddel	Hecht
Hoeveelheid (oppervlakte - aantal)	• 30,00 m ² - 1 stuk
Totale oppervlakte	30,00 m ²
Eenvoudig bereikbaar	Ja
Bevestigingswijze	• Geklemd
Identificatiemethode	Vaststelling zonder monsternamen
Destructieve handeling voor identificatie	Nee

- Zorg voor een veilig beheer. Vermijd het beschadigen van het asbestmateriaal. Controleer de toestand jaarlijks op wijzigingen.
- Voer bijkomende staalname(s) uit.

- Eenvoudige handelingen: mag via doe-het-zelf of door werknemer(s) met opleidingsattest eenvoudige handelingen
Zonder slijpen of breken en mits gebruik PBM's

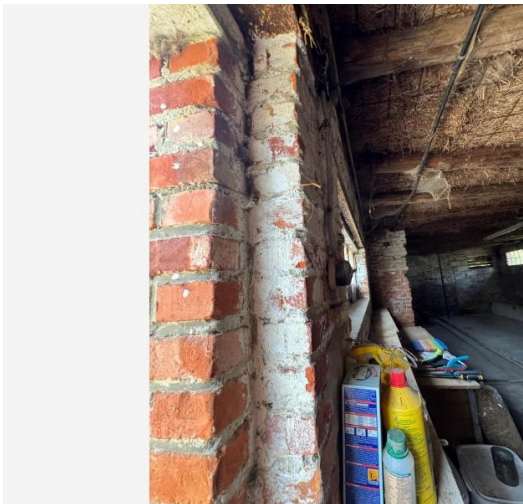
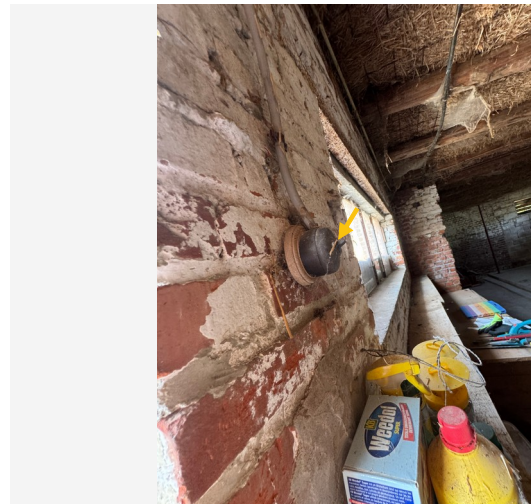
Het asbestmateriaal valt onder de mijlpaal van 2040.

Zorgvuldig beheren

Eindbeoordeling materiaalrisico	Laag materiaalrisico en/of verlaagde kans op vezelvrijgave
---------------------------------	--

Gebondenheid	Categorie 1: hechtgebonden in oorsprong
Asbestsoort (vezeltype)	Crocidoliet aanwezig
Asbestconcentratie	Laag (< 50%)
Afschermingsgraad van het gehele materiaal	Geheel of deels (ook) vrij aan de binnenlucht
Toestand van het materiaal	Onbeschadigd, niet verweerd

Beschrijving	Bakeliet schakelaars
Omgeving	Binnen
Primaire drager	Communicatie en elektrische infrastructuur en uitrusting
Asbestmateriaal	Plaat, paneel, tablet - Type Bakeliet
Bindmiddel van asbestmateriaal	Kunststof of -hars
Gebondenheid op basis van bindmiddel	Hecht
Hoeveelheid (oppervlakte - dikte - aantal)	• 0,01 m ² - 1,00 cm - 2 stuks
Totaal volume	< 0,001 m ³
Eenvoudig bereikbaar	Ja
Bevestigingswijze	• Geschroefd
Identificatiemethode	Vaststelling zonder monsternamen
Destructieve handeling voor identificatie	Nee
Opmerking	Mogelijks nog een aantal bakeliet schakelaars/stopcontacten verstopt achter meubels of gedeeltes van de stallen

- Zorg voor een veilig beheer. Vermijd het beschadigen van het asbestmateriaal. Controleer de toestand jaarlijks op wijzigingen.

- Eenvoudige handelingen: mag via doe-het-zelf of door werknemer(s) met opleidingsattest eenvoudige handelingen
Zonder slijpen en mits gebruik PBM's zelf te verwijderen (in hun geheel)

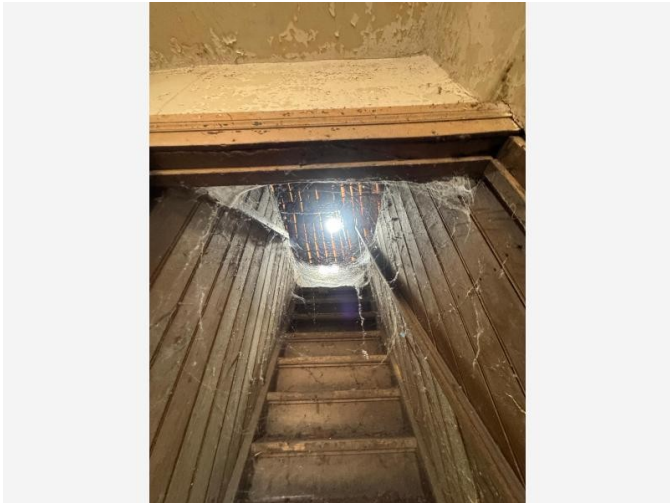
Tijdelijke beperking

Reden: Het onderzoek kan niet uitgevoerd worden binnen de bepalingen van de Welzijnswet

Uitleg van de asbestdeskundige: Onveilige ondervloer en trap

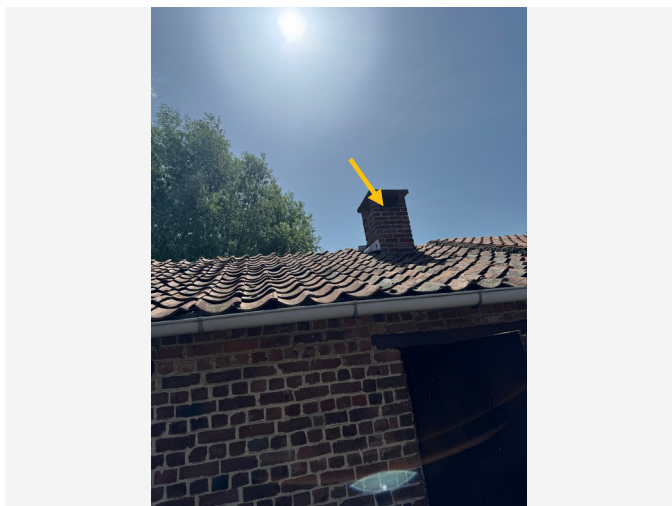
Tijdelijke beperking

Reden: Het te onderzoeken materiaal situeert zich hoger dan 3,50 m te rekenen vanaf een veilige ondergrond

Uitleg van de asbestdeskundige: De schoorsteen kan niet veilig onderzocht worden zonder gebruik te maken van een hoogwerker (niet in kader van dit asbest attest)

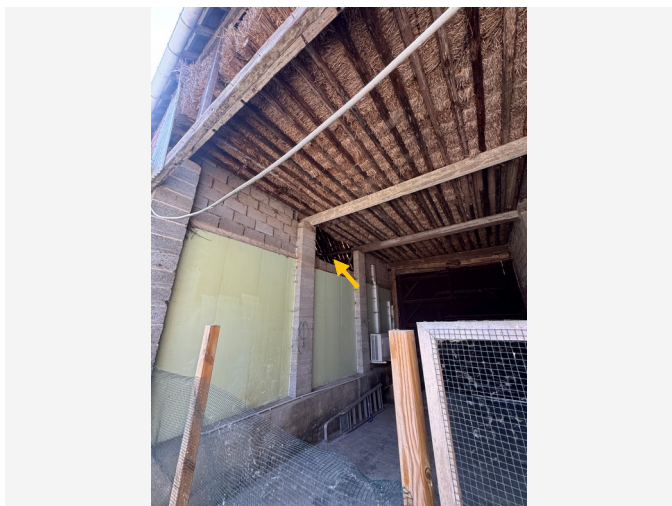
Tijdelijke beperking

Reden: Het onderzoek kan niet uitgevoerd worden binnen de bepalingen van de Welzijnswet

Uitleg van de asbestdeskundige: De zolders zijn niet veilig toegankelijk; onveilige ondervloer

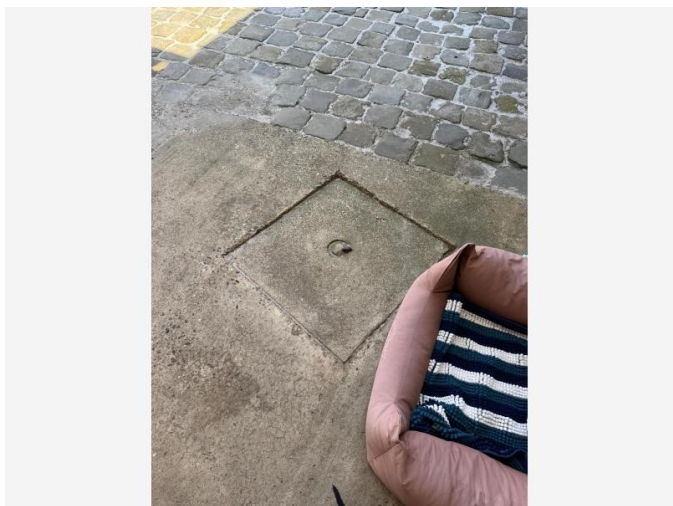
Tijdelijke beperking

Reden: Er is geen volledige risicobeoordeling mogelijk

Uitleg van de asbestdeskundige: Het luik kan niet opengemaakt worden zonder gebruik van professionele tools; valt niet binnen de inspanningsverplichtingen voor dit asbest attest

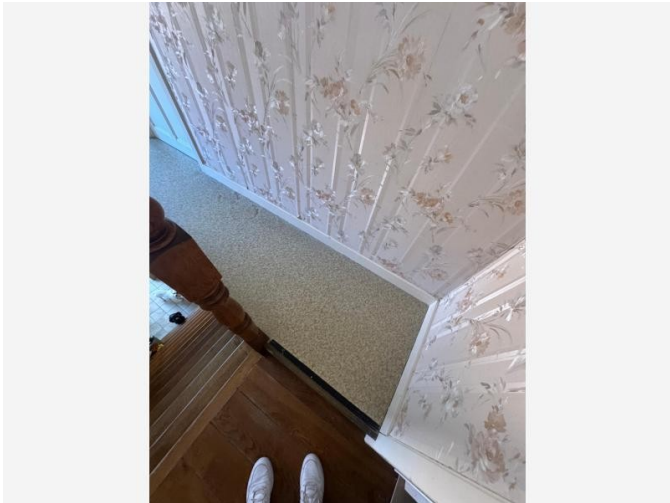
Vloerzeil bevat harige onderkant

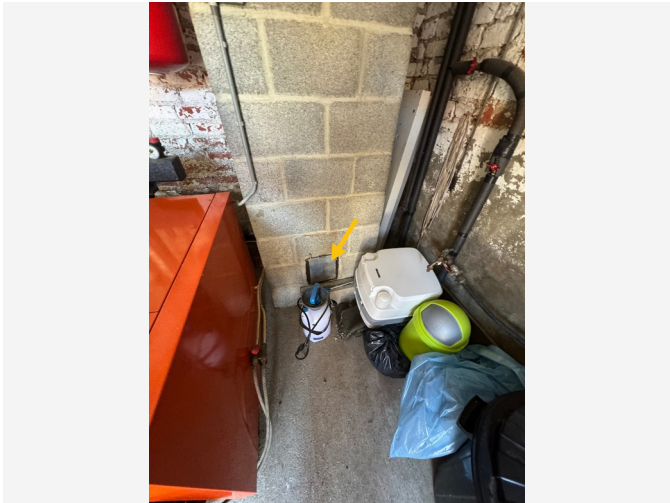
Betreft metaal

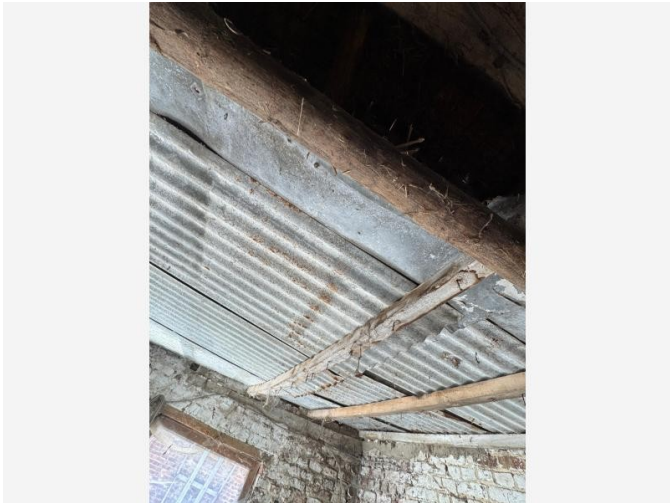
Eén van de stallen bevat een dak uit metalen golfplaten

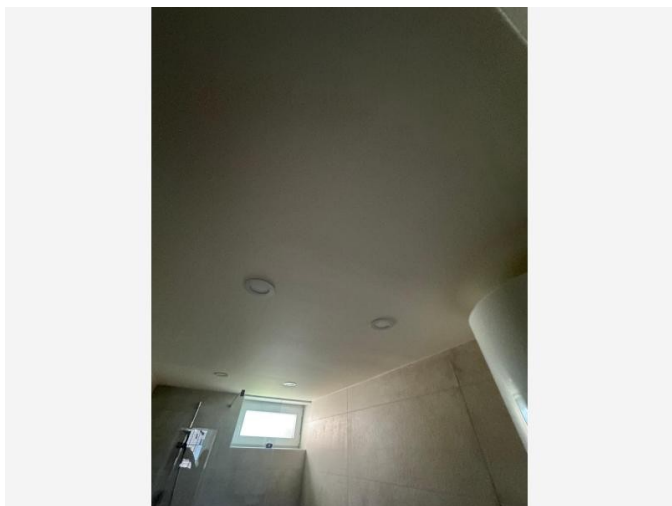
Overall valse niet-asbestverdachte (gyproc)plafonds aangetroffen in de woning

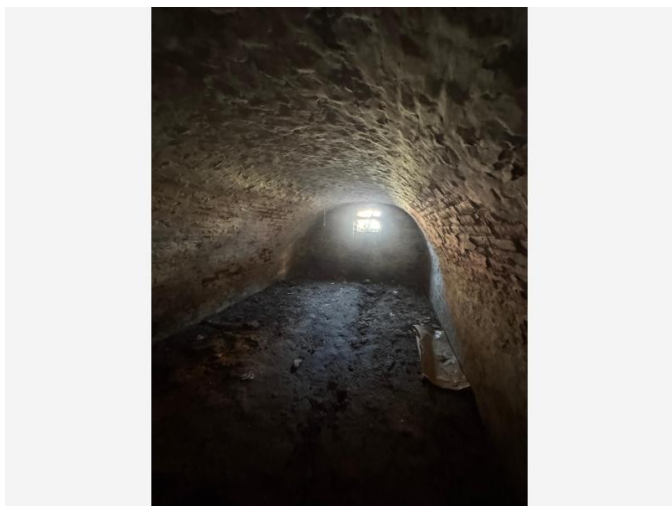
Geen asbestverdachte toepassingen aangetroffen in de kelders, noch van de woning, noch van de hoeve

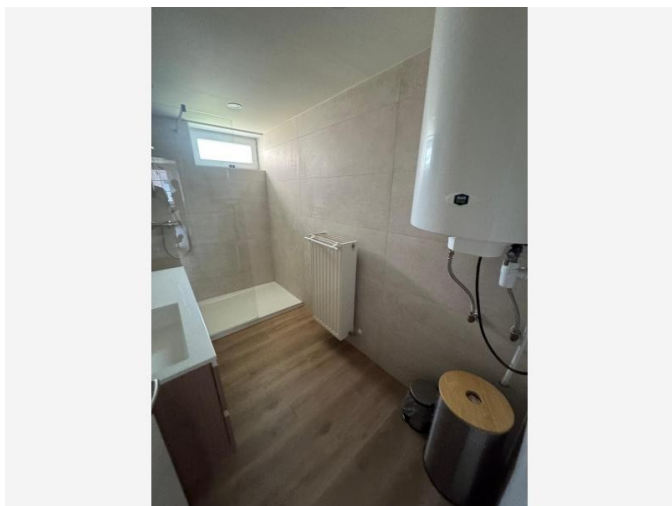
In de woning werd de elektriciteit vernieuwd, badkamer vernieuwd alsook de vloer van de zolder; in 2019; zie bewijsdocumenten

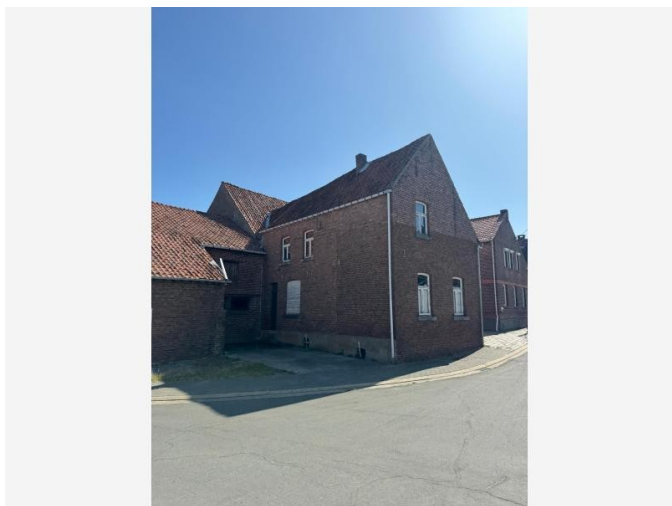
Er werden in de toegankelijke delen van de hoeve geen onderdaken vastgesteld: voornamelijk pannen rechtstreeks op panlatten; geen uitspraak mogelijk over de ruimtes met beperkingsfiche (zolders)

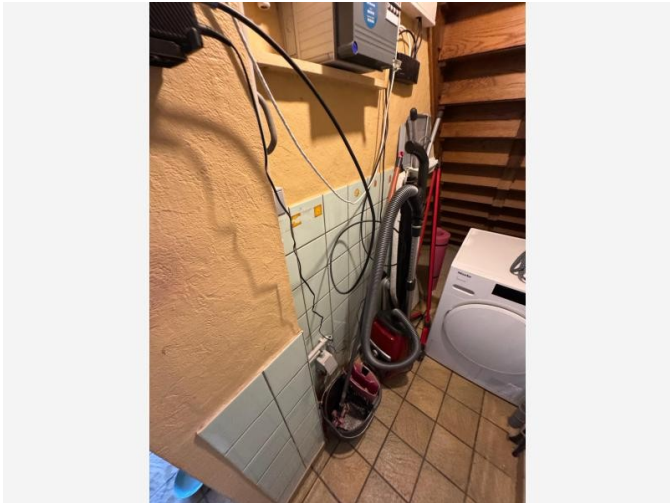
De lijmlagen van de oude betegeling doorheen de woning (ook muurbetegeling onder keldertrap) en hoeve/stallen kan mogelijks asbesthoudend zijn; enkel door middel van destructieve staalname (zodoende destructief onderzoek) uit te sluiten, niet in kader van dit asbest attest

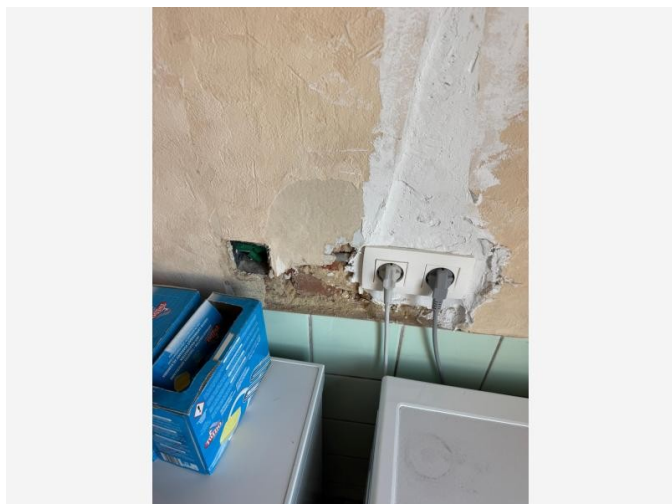
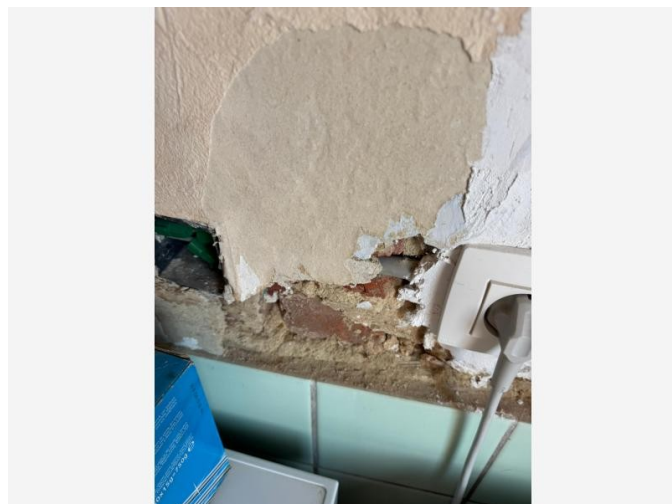
Fiche 18: Pleisterwerk muren

Geen asbest

#	Type	Referentie	Resultaat
18.1	Mengmonster	#1 Pleisterwerk muren	Geen asbest

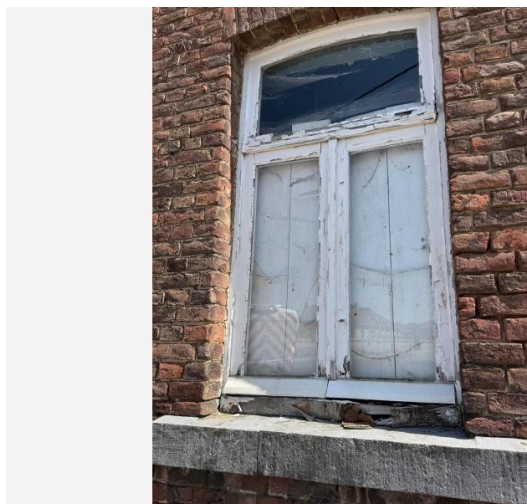
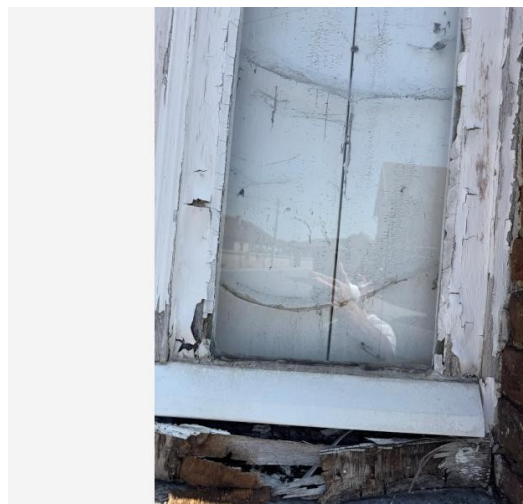
Geen asbest

#	Type	Referentie	Resultaat
19.1	Mengmonster	#2 Kit ramen	Geen asbest
