Asbestinventarisatetest

Heidestraat 101/A04, 3621 Lanaken

Attestnummer : **20250617-000406.000**

Uitgegeven op : **17.06.2025**

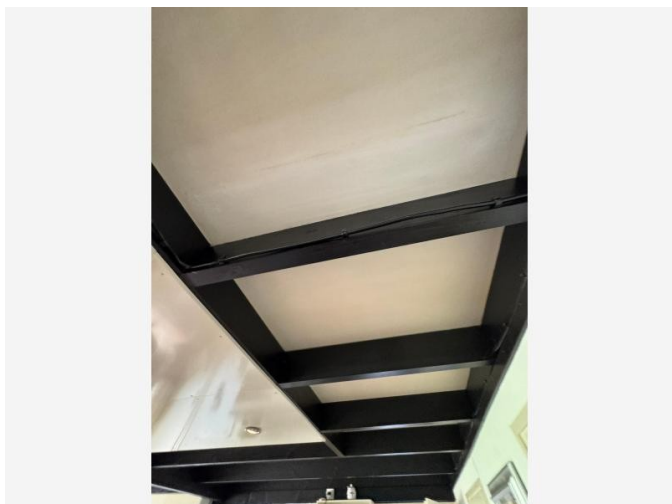
Overall valse niet-asbestverdachte (gyproc)plafonds aangetroffen in de woning

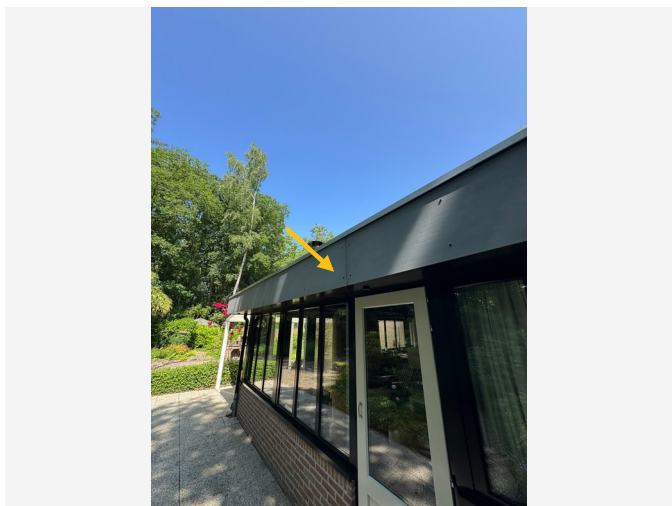
De boeiboorden rondom de woning zijn niet-asbestverdacht. Betreft geen cementplaten

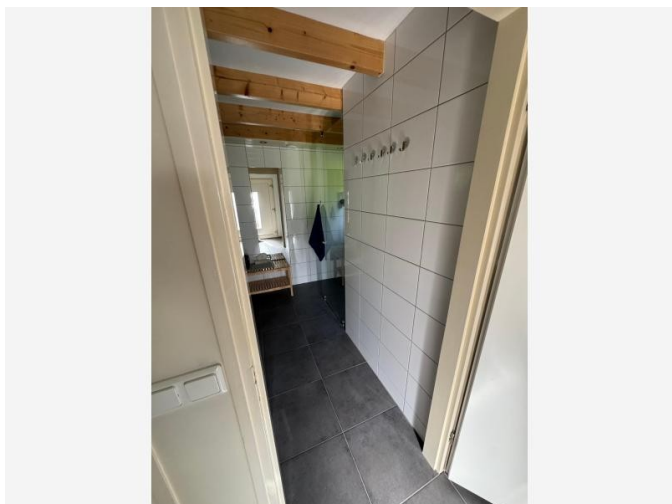
De gehele woning werd gerenoveerd in 2011; zie offerte; o.a. badkamer, vloeren, buitengevel, deel bijbouw

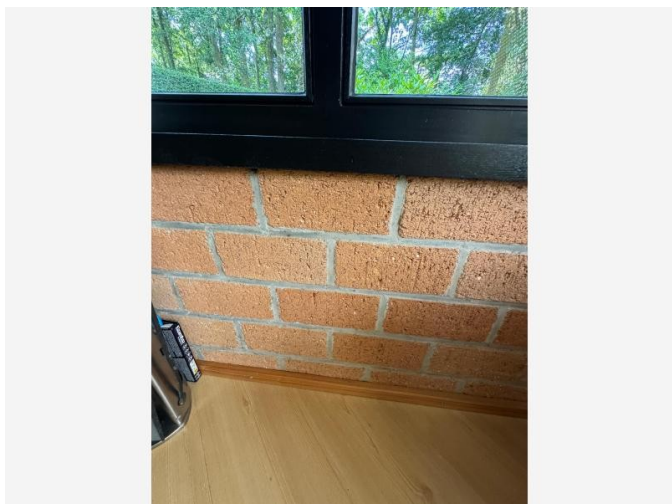
Wanden zijn niet-asbestverdachte gipsplaten of baksteen

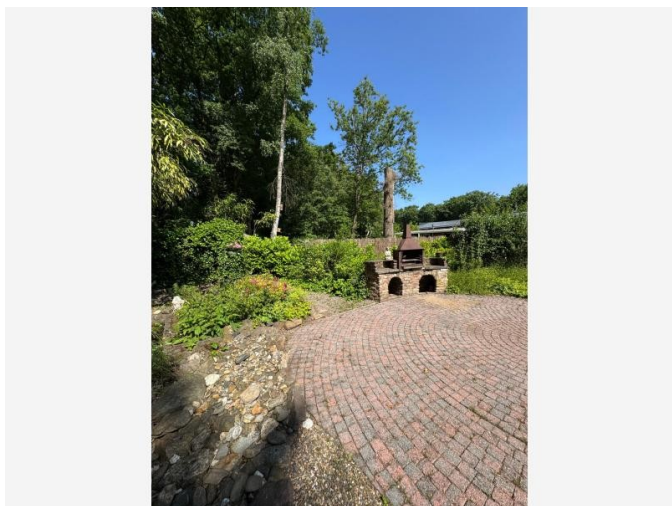
Geen asbestverdachte toepassingen aangetroffen in of rond de tuin

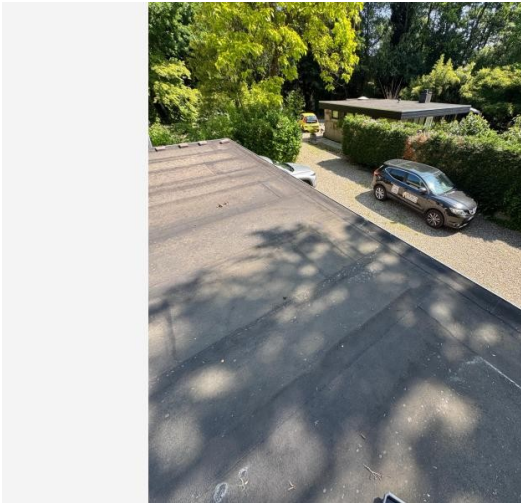
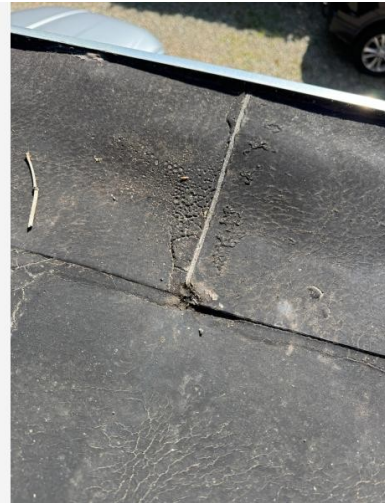
Fiche 7: Roofing plat dak

Geen asbest

#	Type	Referentie	Resultaat
7.1	Puntmonster	#1 Roofing	Geen asbest
