Asbestinventarisat attest

Heesstraat 108, 3740 Bilzen-Hoeselt

Attestnummer : 20250218-000322.000

Niet-asbestveilig

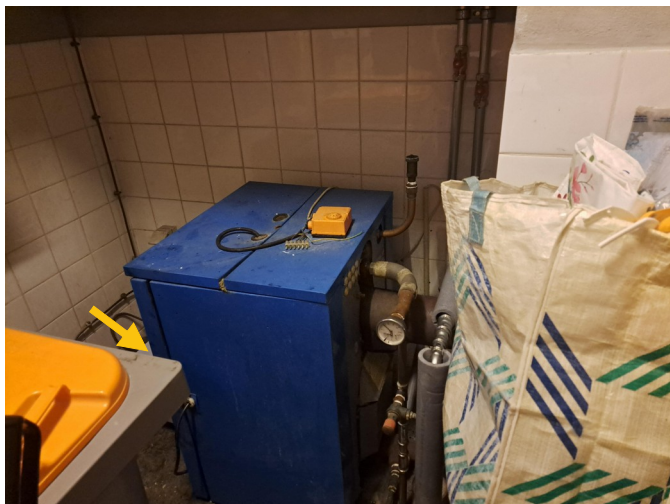
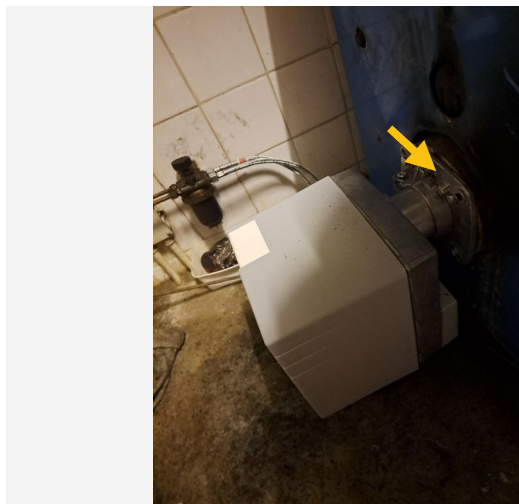
Eindbeoordeling materiaalrisico	Zeer laag materiaalrisico en/of zeer lage kans op vezelvrijgave
---------------------------------	---

Gebondenheid	Categorie 2: niet-hechtgebonden met matrix
Asbestsoort (vezeltype)	Alleen chrysotiel
Asbestconcentratie	Hoog ($\geq 50\%$)
Afschermingsgraad van het gehele materiaal	Enkel randen niet afgeschermd maar geen contact met binnenluchtstromen
Toestand van het materiaal	Onbeschadigd, niet verweerd

Beschrijving	pakking verwarmingsketel
Omgeving	Binnen
Primaire drager	HVAC infrastructuur en uitrusting
Asbestmateriaal	Pakking, dichting
Bindmiddel van asbestmateriaal	Karton - papier - viltachtig
Gebondenheid op basis van bindmiddel	Niet-hechtgebonden
Hoeveelheid (gewicht - aantal)	<ul style="list-style-type: none">• 0,10 kg - 1 stuk
Totaal gewicht	0,10 kg
Eenvoudig bereikbaar	Ja
Bevestigingswijze	<ul style="list-style-type: none">• Geklemd
Identificatiemethode	Vaststelling zonder monstername
Destructieve handeling voor identificatie	Nee

- Zorg voor een veilig beheer. Vermijd het beschadigen van het asbestmateriaal. Controleer de toestand jaarlijks op wijzigingen.

- Eenvoudige handelingen: mag via doe-het-zelf of door werknemer(s) met opleidingsattest eenvoudige handelingen
pakkingen en dichtingen mogen via deze methode verwijderd worden

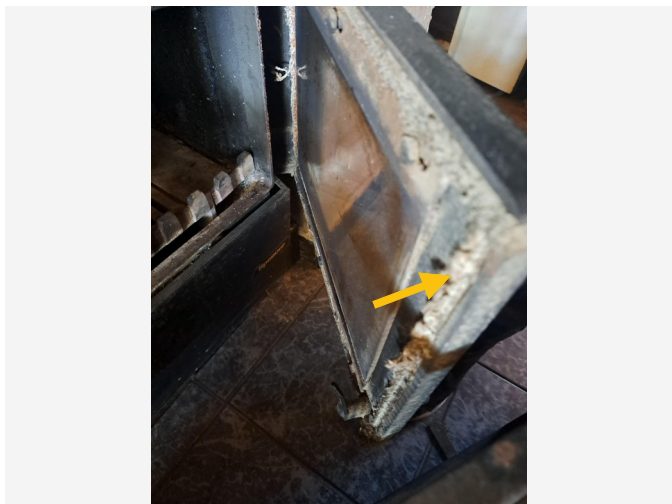
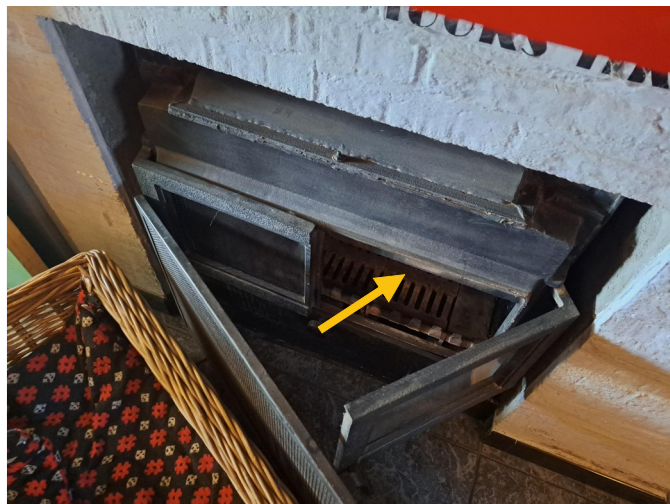
Eindbeoordeling materiaalrisico	Verhoogd materiaalrisico en/of verhoogde kans op vezelvrijgave
---------------------------------	--

Gebondenheid	Categorie 3: niet-hechtgebonden met weinig of geen matrix
Asbestsoort (vezeltype)	Crocidoliet aanwezig
Asbestconcentratie	Hoog ($\geq 50\%$)
Afschermingsgraad van het gehele materiaal	Geheel of deels (ook) vrij aan binnenluchtstromen
Toestand van het materiaal	Onbeschadigd, niet verweerd

Beschrijving	Kachelkoord keuken
Omgeving	Grenst aan binnen- en buitenlucht
Primaire drager	HVAC infrastructuur en uitrusting
Asbestmateriaal	In-situ afwerkingslagen - Thermische isolatie
Bindmiddel van asbestmateriaal	Weinig of geen bindmiddel (textiel, bevolking, ...)
Gebondenheid op basis van bindmiddel	Niet-hechtgebonden
Hoeveelheid (gewicht - aantal)	<ul style="list-style-type: none"> • 0,50 kg - 1 stuk
Totaal gewicht	0,50 kg
Eenvoudig bereikbaar	Ja
Bevestigingswijze	<ul style="list-style-type: none"> • Geklemd
Identificatiemethode	<p>Vaststelling zonder monsternamen</p> <p>Motivatie: Groot risico op structurele gevolgschade (leeschade, werking installatie,...)</p>
Destructieve handeling voor identificatie	Nee
Opmerking	Deze oppervlakte, volumes en gewichten zijn niet gemeten, maar geschat op basis van een benadering van de aanwezige kacheltouwen (de opgegeven hoeveelheden mogen niet gebruikt worden als maatstaf voor heffingen).

- Zorg voor een veilig beheer. Vermijd het beschadigen van het asbestmateriaal. Controleer de toestand jaarlijks op wijzigingen.

- Eenvoudige handelingen: mag via doe-het-zelf of door werknemer(s) met opleidingsattest eenvoudige handelingen
pakkingen en dichtingen mogen via deze methode verwijderd worden

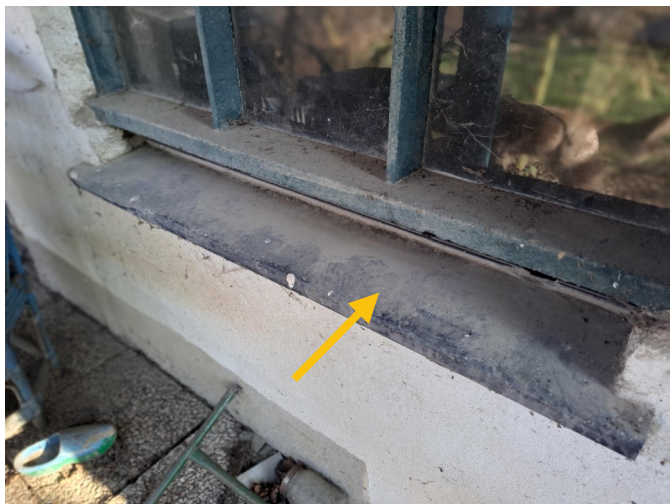
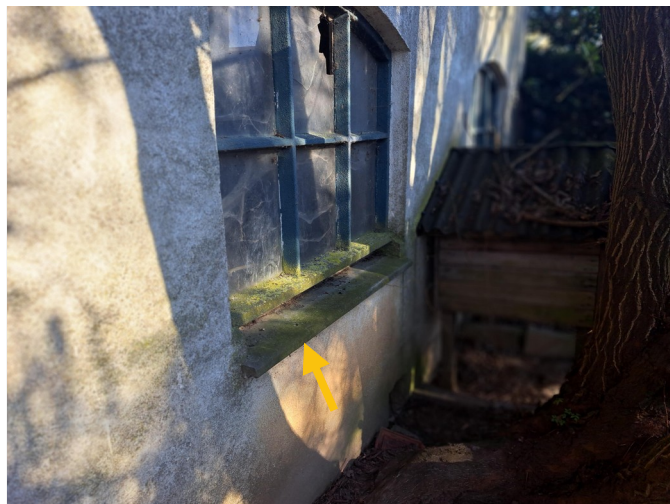
Eindbeoordeling materiaalrisico	Laag materiaalrisico en/of verlaagde kans op vezelvrijgave
---------------------------------	--

Gebondenheid	Categorie 1: hechtgebonden in oorsprong
Asbestsoort (vezeltype)	Alleen chrysotiel
Asbestconcentratie	Laag (< 50%)
Afschermingsgraad van het gehele materiaal	Geheel of deels vrij aan de buitenlucht
Toestand van het materiaal	Licht beschadigd, licht verweerd. Intact calciumsilicaatmateriaal of categorie III 'gebondenheid'

Beschrijving	7 raamtabletten in massal -stal
Omgeving	Buiten
Primaire drager	Wandopening verticaal (raam, deur, ...)
Asbestmateriaal	Plaat, paneel, tablet - Type Massal
Bindmiddel van asbestmateriaal	Cement
Gebondenheid op basis van bindmiddel	Hecht
Hoeveelheid (oppervlakte - dikte - aantal)	<ul style="list-style-type: none">• 0,40 m² - 4,00 cm - 7 stuks
Totaal volume	0,112 m ³
Eenvoudig bereikbaar	Ja
Bevestigingswijze	<ul style="list-style-type: none">• Geklemd• Verlijmd, ingegoten, versmeerd
Identificatiemethode	Vaststelling zonder monstername
Destructieve handeling voor identificatie	Nee

- Zorg voor een veilig beheer. Vermijd het beschadigen van het asbestmateriaal. Controleer de toestand jaarlijks op wijzigingen.

- Eenvoudige handelingen: mag via doe-het-zelf of door werknemer(s) met opleidingsattest eenvoudige handelingen omdat het hechtgebonden is en in vaste toestand verkeerd

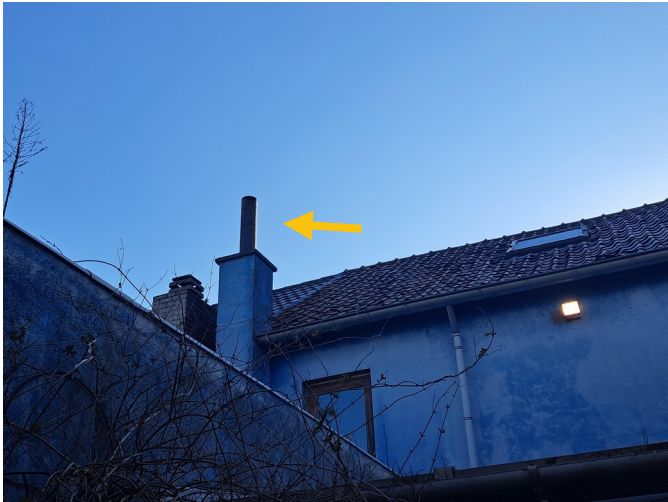
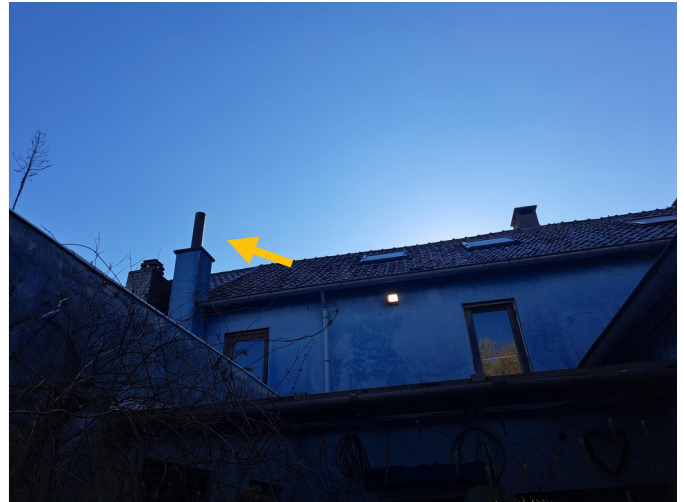
Fiche 4: vezelcement schoorsteenbuizen op het dak feestzaal

Eindbeoordeling materiaalrisico	Laag materiaalrisico en/of verlaagde kans op vezelvrijgave
---------------------------------	--

Gebondenheid	Categorie 1: hechtgebonden in oorsprong
Asbestsoort (vezeltype)	Crocidoliet aanwezig
Asbestconcentratie	Laag (< 50%)
Afschermingsgraad van het gehele materiaal	Geheel of deels vrij aan de buitenlucht
Toestand van het materiaal	Licht beschadigd, licht verweerd. Intact calciumsilicaatmateriaal of categorie III 'gebondenheid'

Beschrijving	vezelcement schoorsteenbuizen op het dak feestzaal
Omgeving	Buiten
Primaire drager	HVAC infrastructuur en uitrusting
Asbestmateriaal	Buis, koker, leiding, pijp, doorvoer
Bindmiddel van asbestmateriaal	Cement
Gebondenheid op basis van bindmiddel	Hecht
Hoeveelheid (lengte - omtrek - dikte - aantal)	<ul style="list-style-type: none">• 2,00 m - 10,00 cm - 0,80 cm - 1 stuk• 1,00 m - 10,00 cm - 0,80 cm - 1 stuk
Totaal volume	0,002 m ³
Eenvoudig bereikbaar	Ja
Bevestigingswijze	<ul style="list-style-type: none">• Geklemd• Verlijmd, ingegoten, versmeerd
Identificatiemethode	Vaststelling zonder monstername
Destructieve handeling voor identificatie	Nee

- Zorg voor een veilig beheer. Vermijd het beschadigen van het asbestmateriaal. Controleer de toestand jaarlijks op wijzigingen.

- Eenvoudige handelingen: mag via doe-het-zelf of door werknemer(s) met opleidingsattest eenvoudige handelingen omdat het hechtgebonden is en in vaste toestand verkeerd

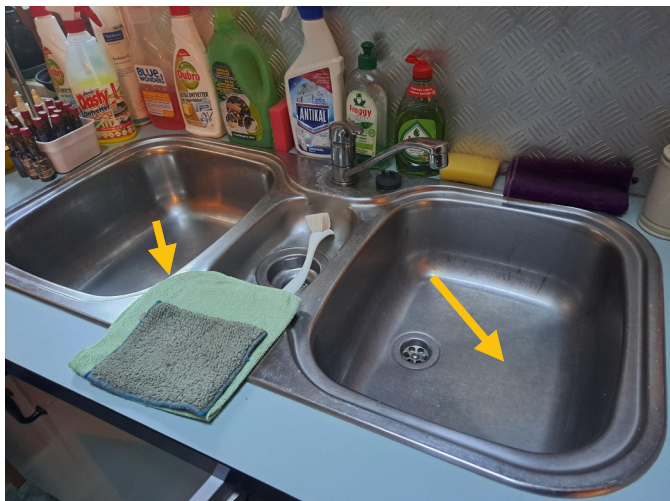
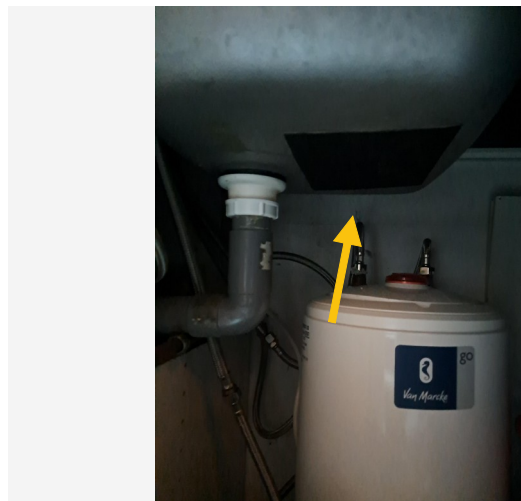
Fiche 5: 2 zwarte antidreunplaatje onder lavabo keuken

Eindbeoordeling materiaalrisico	Zeer laag materiaalrisico en/of zeer lage kans op vezelvrijgave
---------------------------------	---

Gebondenheid	Categorie 1: hechtgebonden in oorsprong
Asbestsoort (vezeltype)	Alleen chrysotiel
Asbestconcentratie	Laag (< 50%)
Afschermingsgraad van het gehele materiaal	Geheel of deels (ook) vrij aan de binnenlucht
Toestand van het materiaal	Onbeschadigd, niet verweerd

Beschrijving	2 zwarte antidreunplaatje onder lavabo keuken
Omgeving	Binnen
Primaire drager	Sanitaire infrastructuur en uitrusting (toe- en afvoer)
Asbestmateriaal	Pakking, dichting
Bindmiddel van asbestmateriaal	Bitumen (roofing, teer, asfalt)
Gebondenheid op basis van bindmiddel	Hecht
Hoeveelheid (gewicht - aantal)	<ul style="list-style-type: none">• 0,10 kg - 1 stuk
Totaal gewicht	0,10 kg
Eenvoudig bereikbaar	Ja
Bevestigingswijze	<ul style="list-style-type: none">• Verlijmd, ingegoten, versmeerd
Identificatiemethode	Vaststelling zonder monstername
Destructieve handeling voor identificatie	Nee

- Zorg voor een veilig beheer. Vermijd het beschadigen van het asbestmateriaal. Controleer de toestand jaarlijks op wijzigingen.

- Eenvoudige handelingen: mag via doe-het-zelf of door werknemer(s) met opleidingsattest eenvoudige handelingen
pakkingen en dichtingen mogen via deze methode verwijderd worden

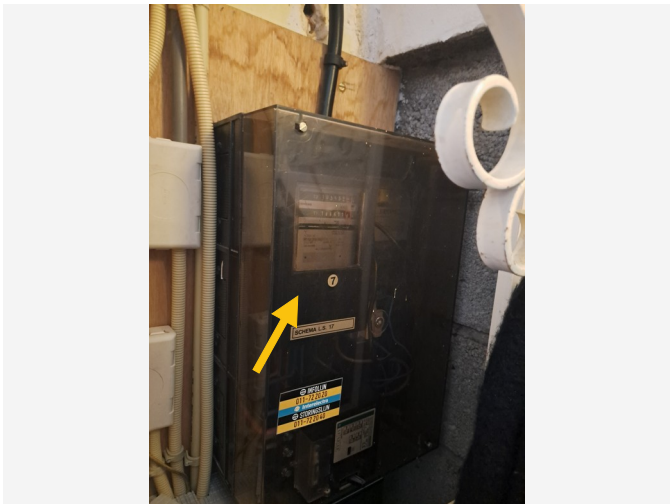
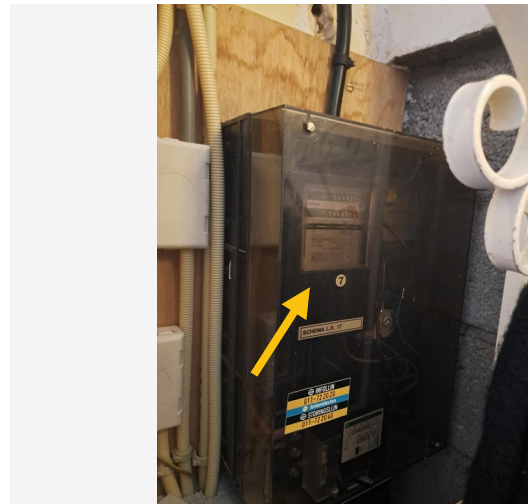
Eindbeoordeling materiaalrisico	Laag materiaalrisico en/of verlaagde kans op vezelvrijgave
---------------------------------	--

Gebondenheid	Categorie 1: hechtgebonden in oorsprong
Asbestsoort (vezeltype)	Crocidoliet aanwezig
Asbestconcentratie	Laag (< 50%)
Afschermingsgraad van het gehele materiaal	Geheel of deels (ook) vrij aan de binnenlucht
Toestand van het materiaal	Onbeschadigd, niet verweerd

Beschrijving	Bakeliet tellerkast
Omgeving	Binnen
Primaire drager	Communicatie en elektrische infrastructuur en uitrusting
Asbestmateriaal	Plaat, paneel, tablet - Type Bakeliet
Bindmiddel van asbestmateriaal	Kunststof of -hars
Gebondenheid op basis van bindmiddel	Hecht
Hoeveelheid (oppervlakte - dikte - aantal)	<ul style="list-style-type: none"> • 0,70 m² - 0,50 cm - 1 stuk
Totaal volume	0,004 m ³
Eenvoudig bereikbaar	Ja
Bevestigingswijze	<ul style="list-style-type: none"> • Geschroefd
Identificatiemethode	Vaststelling zonder monsternamen
Destructieve handeling voor identificatie	Nee
Opmerking	<p>Deze oppervlakte werd niet gemeten, maar geschat op basis van een benadering van de aanwezige tellerkast. Deze schatting mag niet worden gebruikt als maatstaf voor heffingen. Als deskundigen hebben wij vastgesteld dat het materiaal daadwerkelijk bakeliet betreft en geen harde pvc. Bakeliet wordt door ons beschouwd als een asbestverdachte toepassing, aangezien het in veel gevallen asbesthoudend is. We hebben geen staalname uitgevoerd om de functionaliteit van de tellerkast niet in gevaar te brengen. Daarnaast is staalname verboden, aangezien de tellerkast eigendom is van de nutsvoorzieningsmaatschappij.</p>

- Zorg voor een veilig beheer. Vermijd het beschadigen van het asbestmateriaal. Controleer de toestand jaarlijks op wijzigingen.
- Voer bijkomende staalname(s) uit.

- Eenvoudige handelingen: mag via doe-het-zelf of door werknemer(s) met opleidingsattest eenvoudige handelingen
Deze toepassing mag volgens de huidige wetgeving worden verwijderd via eenvoudige handelingen. Aangezien deze toepassing echter eigendom is van de nutsvoorzieningsmaatschappij, mag deze uitsluitend worden verwijderd door hen of door een door hen aangestelde onderaannemer die beschikt over de nodige attesten en opleidingen. Daarom wordt hier verwezen naar de methode van een erkende verwijderaar, maar in feite dient dit via de nutsvoorzieningsmaatschappij te verlopen.

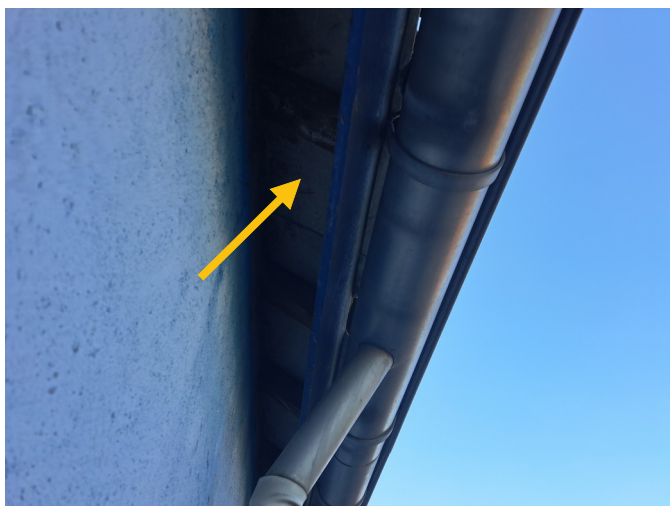
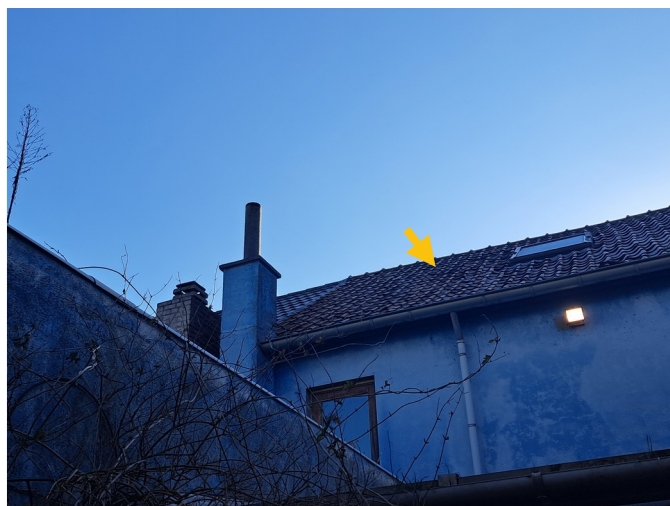
Eindbeoordeling materiaalrisico	Zeer laag materiaalrisico en/of zeer lage kans op vezelvrijgave
---------------------------------	---

Gebondenheid	Categorie 1: hechtgebonden in oorsprong
Asbestsoort (vezeltype)	Alleen chrysotiel
Asbestconcentratie	Laag (< 50%)
Afschermingsgraad van het gehele materiaal	Geheel of deels (ook) vrij aan de binnenlucht
Toestand van het materiaal	Onbeschadigd, niet verweerd

#	Type	Referentie	Resultaat
7.1	Puntmonster	9722	Chrysotiel

Beschrijving	Onderdak type menuiserite
Omgeving	Grenst aan binnen- en buitenlucht
Primaire drager	Schuin dak
Asbestmateriaal	Plaat, paneel, tablet - Type Menuiserite
Bindmiddel van asbestmateriaal	Cement
Gebondenheid op basis van bindmiddel	Hecht
Hoeveelheid (oppervlakte - dikte - aantal)	• 60,00 m ² - 0,35 cm - 1 stuk
Totaal volume	0,21 m ³
Eenvoudig bereikbaar	Ja
Bevestigingswijze	• Genageld, geniet
Identificatiemethode	Vaststelling met monstername
Destructieve handeling voor identificatie	Nee
Opmerking	<p>Deze oppervlakte, volumes en gewichten zijn niet gemeten, maar geschat op basis van een benadering van de aanwezige onderdakplaten (de opgegeven hoeveelheden mogen niet gebruikt worden als maatstaf voor heffingen)</p> <p>enkele achterste helft van het dak</p>

- Zorg voor een veilig beheer. Vermijd het beschadigen van het asbestmateriaal. Controleer de toestand jaarlijks op wijzigingen.

- Eenvoudige handelingen: mag via doe-het-zelf of door werknemer(s) met opleidingsattest eenvoudige handelingen omdat het hechtgebonden is en in vaste toestand verkeerd

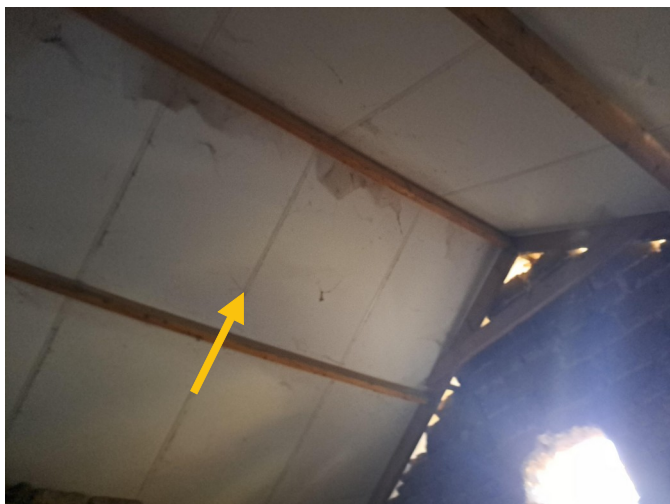
er is hier geen asbestverdacht menuiserite onderdak geplaatst

hier ligt een nieuw dak op van sandwichpanelen

op zolder zelf is enkel de isolatie te zien en het onderdak niet vast te stellen

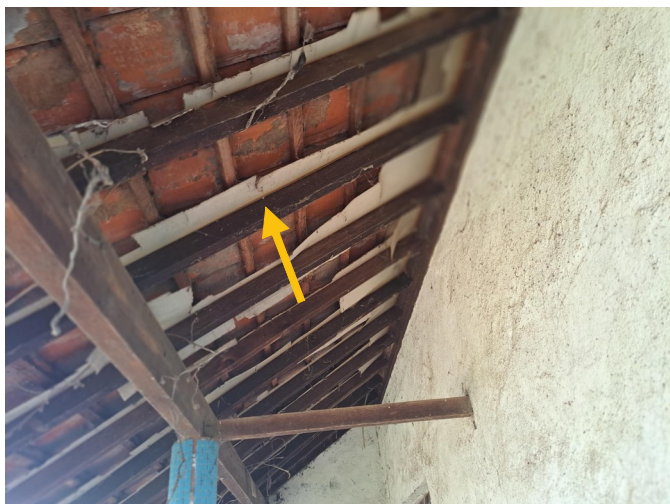
Tijdens het onderzoek en de controle van het onderdak hebben we vastgesteld dat het uit een niet-asbestverdacht doek/zeil bestaat.

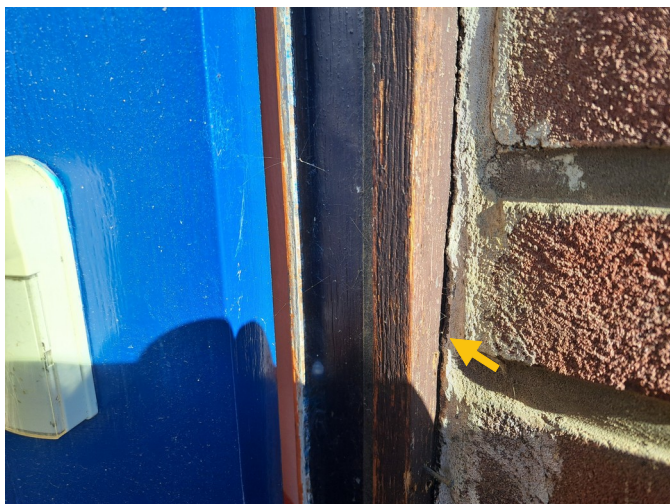
de kit is elastisch en indrukbaar wat aangeeft dat er weekmakers inzitten en geen asbestvezels anders was deze keihard geweest

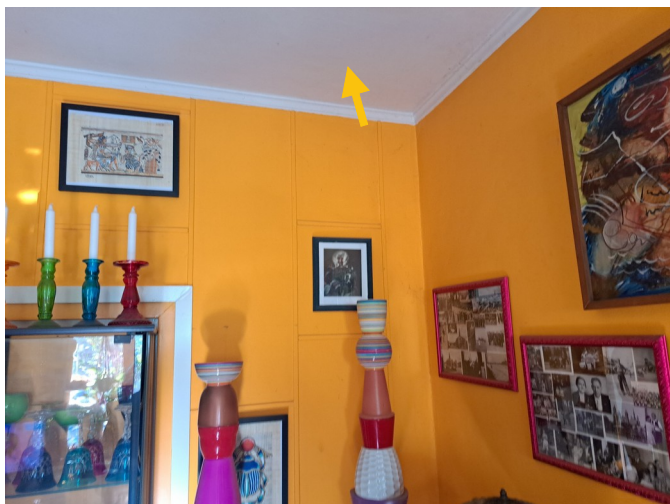
de plafonds zijn van gipskartonplaten en zijn niet asbestverdacht

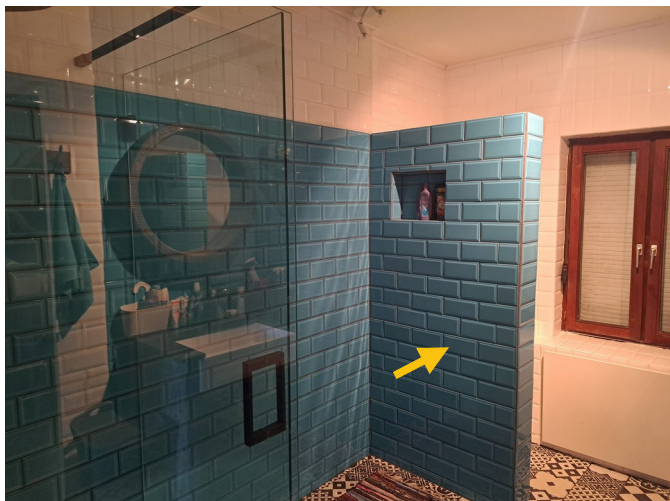
Fiche 12: eventuele tegellijm achter wandtegels badkamer en wc

het zou kunnen dat er achter de wandtegels asbesthoudende tegellijm zit

dit echter niet visueel vast te stellen tijdens de inspectie

staalname was niet mogelijk

als later bij verwijdering blijkt dat ze niet in de mortel geplaatst zijn maar in tegellijm adviseren we om eerst een staalname te laten afnemen

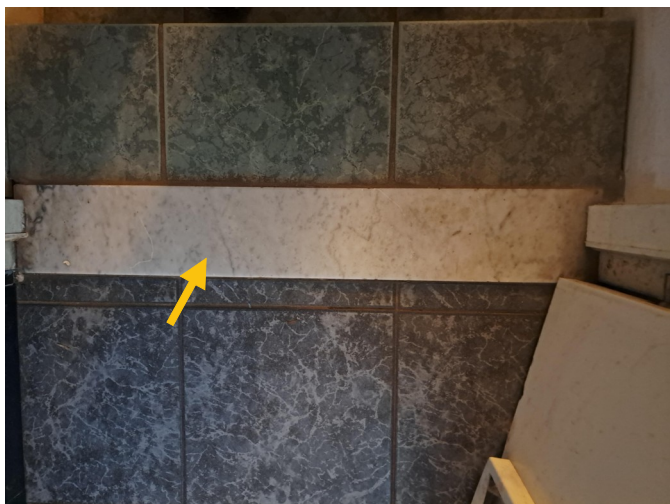
de raamtabletten en deurdorpels zijn hier niet van asbestverdacht imitatiemarmer of massal maar van natuursteen

dit te zien aan de blinkende structuur op het breukvlak

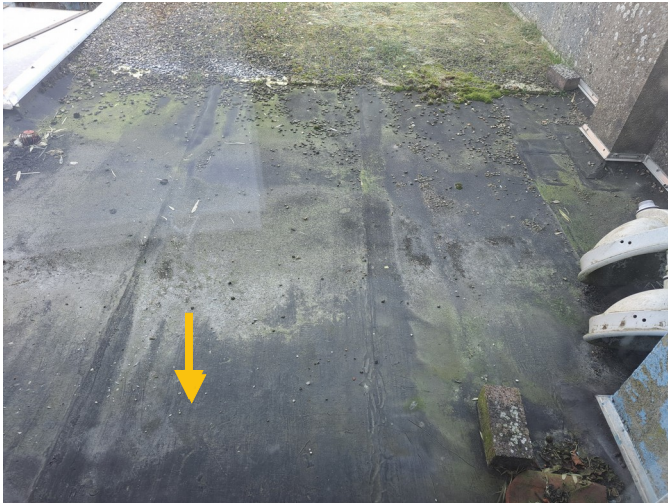
er kunnen nog onderliggende roofinglagen aanwezig zijn
deze zijn niet nagekeken
indien dit moest blijken later bij verwijdering adviseren we eerst hier een staal van te laten afnemen

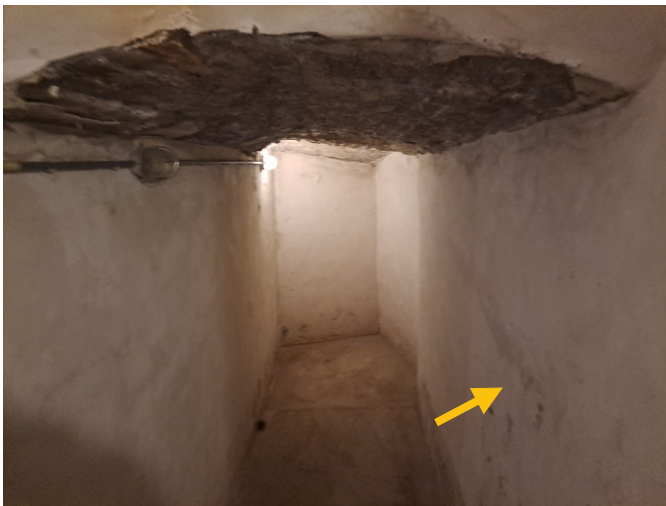
in de kelderberging is niets asbestverdachts vast te stellen

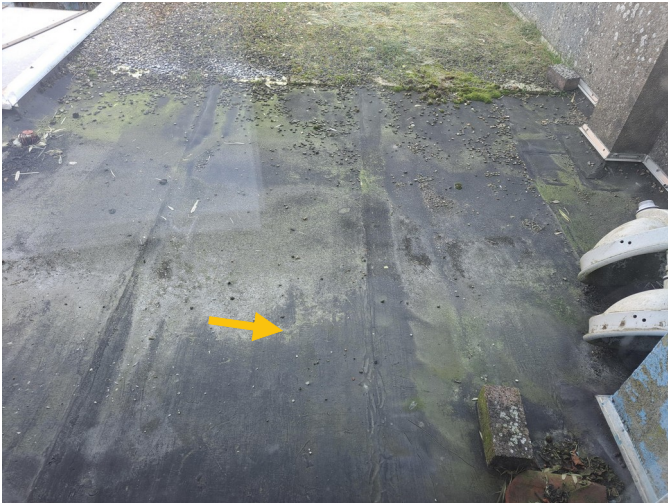
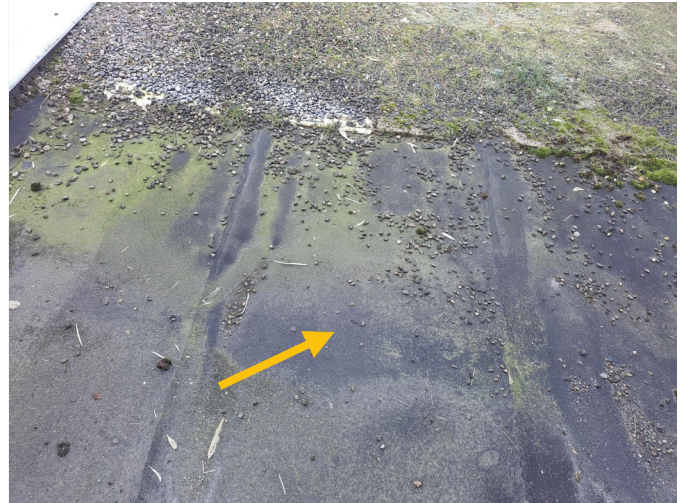
Fiche 16: Roofing plat dak

Geen asbest

#	Type	Referentie	Resultaat
16.1	Puntmonster	9723	Geen asbest

Beschrijving	Roofing plat dak
Omgeving	Buiten
Primaire drager	Plat dak
Bindmiddel van materiaal	Bitumen (roofing, teer, asfalt)
Gebondenheid op basis van bindmiddel	Hecht
Hoeveelheid (oppervlakte - aantal)	• 35,00 m ² - 1 stuk
Totale oppervlakte	35,00 m ²
Identificatiemethode	Vaststelling met monstername
Destructieve handeling voor identificatie	Nee
Opmerking	Deze oppervlakte, volumes en gewichten zijn niet gemeten, maar geschat op basis van een benadering van de aanwezige roofing (de opgegeven hoeveelheden mogen niet gebruikt worden als maatstaf voor heffingen). Om gevolgschade en lekkages te voorkomen en niet destructief te werk te gaan, is alleen de toplaag bemonsterd. We kunnen geen uitspraak doen over de onderliggende lagen. Bij renovatie of sloop dient er een destructief onderzoek uitgevoerd te worden van de roofing.

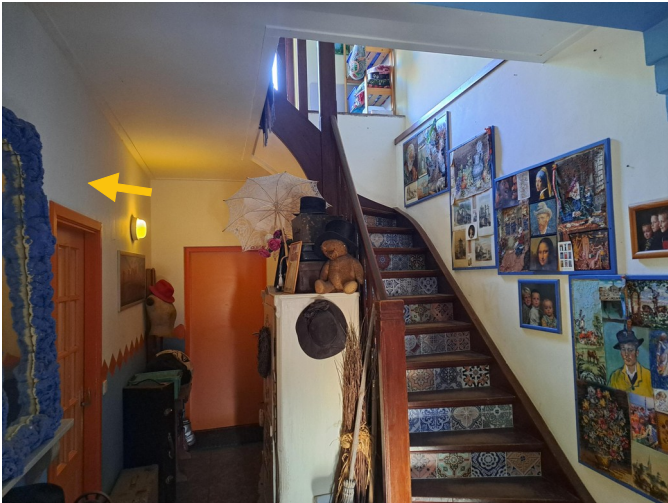
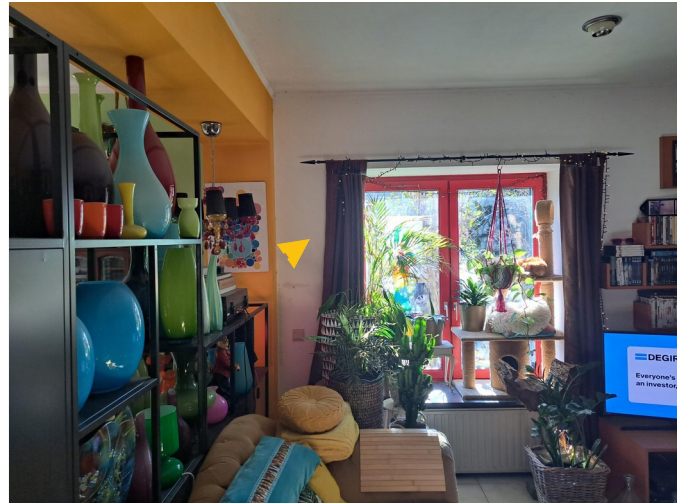
Fiche 17: pleister wanden

Geen asbest

#	Type	Referentie	Resultaat
17.1	Mengmonster	9721	Geen asbest

Beschrijving	pleister wanden
Omgeving	Binnen
Primaire drager	Binnenwand
Bindmiddel van materiaal	Gips - kalk
Gebondenheid op basis van bindmiddel	Niet-hechtgebonden
Hoeveelheid (oppervlakte - dikte - aantal)	• 320,00 m ² - 1,00 cm - 1 stuk
Totaal volume	3,20 m ³
Identificatiemethode	Vaststelling met monstername
Destructieve handeling voor identificatie	Nee
Opmerking	alle wanden zijn gepleisterd behalve deze van de werkplaats en de stal

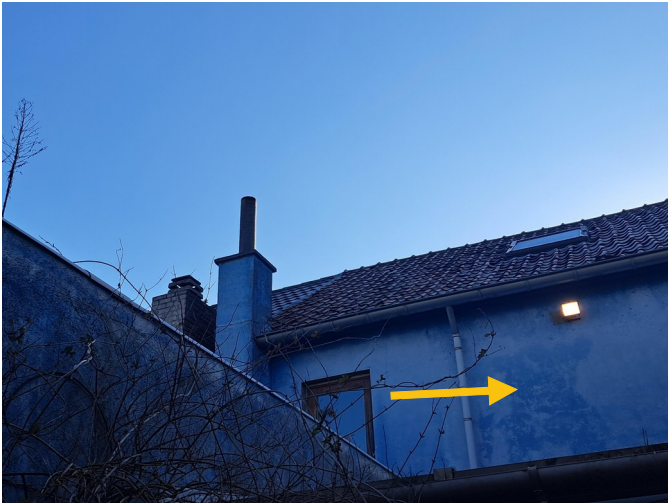
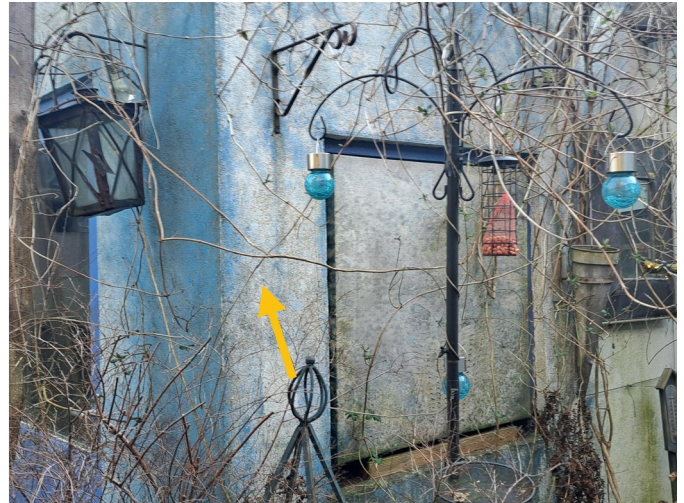
Geen asbest
