Asbestinventarisatetest

Mgr. Trudo Jansstraat 4, 3770 Riemst

Attestnummer : **20241028-000164.000**

Uitgegeven op : **28.10.2024**

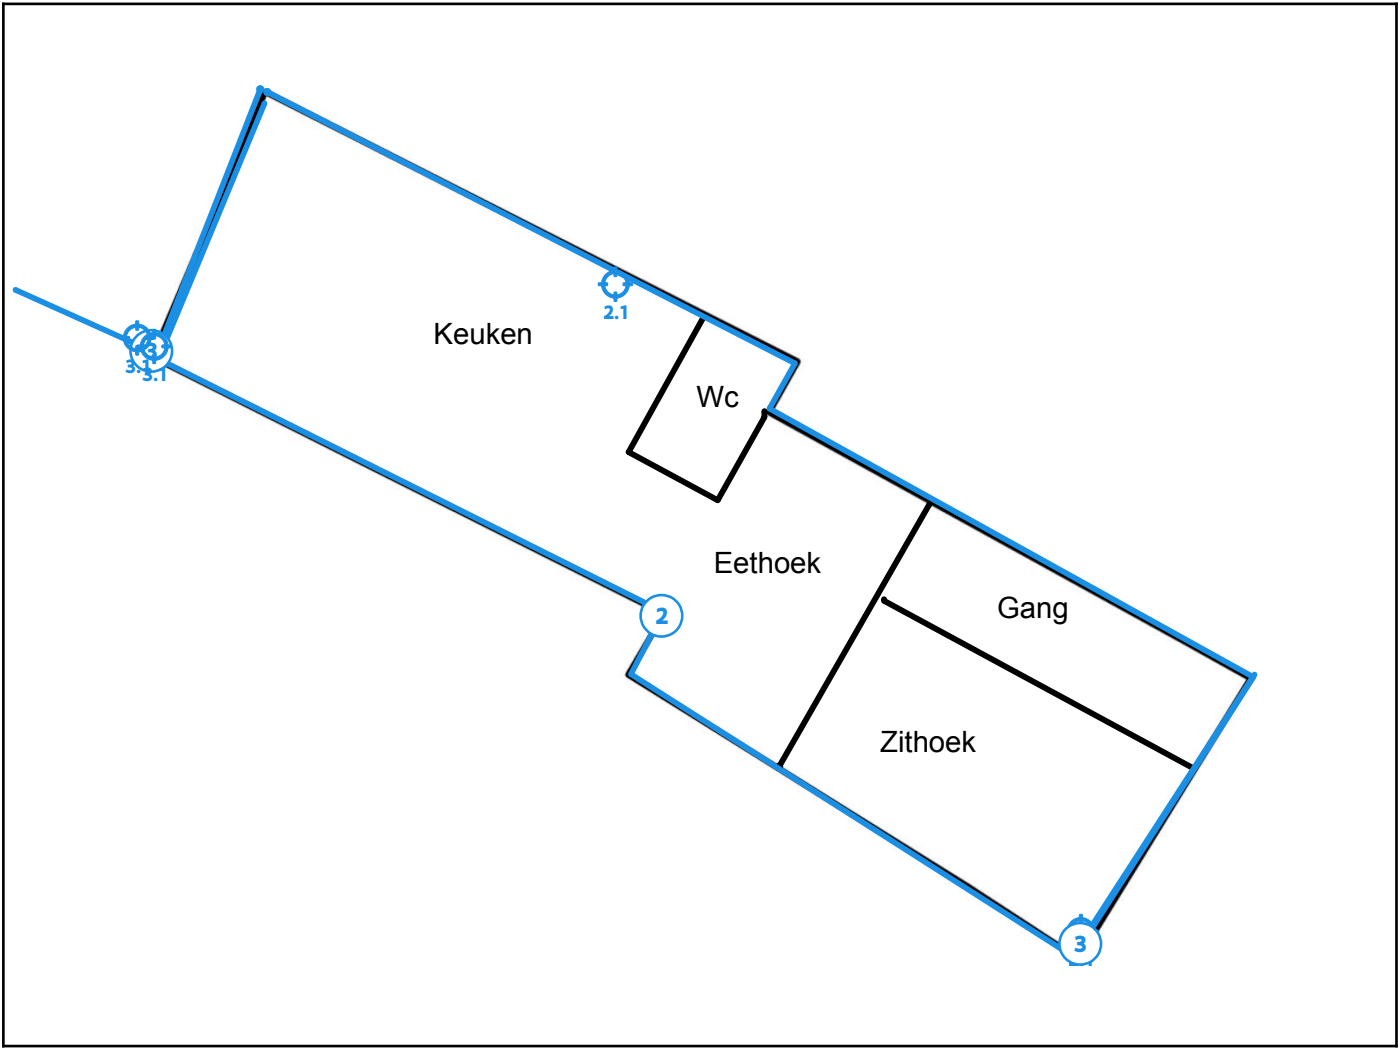
Plan 1.2: Gelijkvloers

Beschrijving	Type	Actie
2. Pleister wanden	Geen asbest	-
2.1 Code: MM1	Mengmonster	-
3. Crepi buitenmuren	Geen asbest	-
3.1 Code: MM2	Mengmonster	-

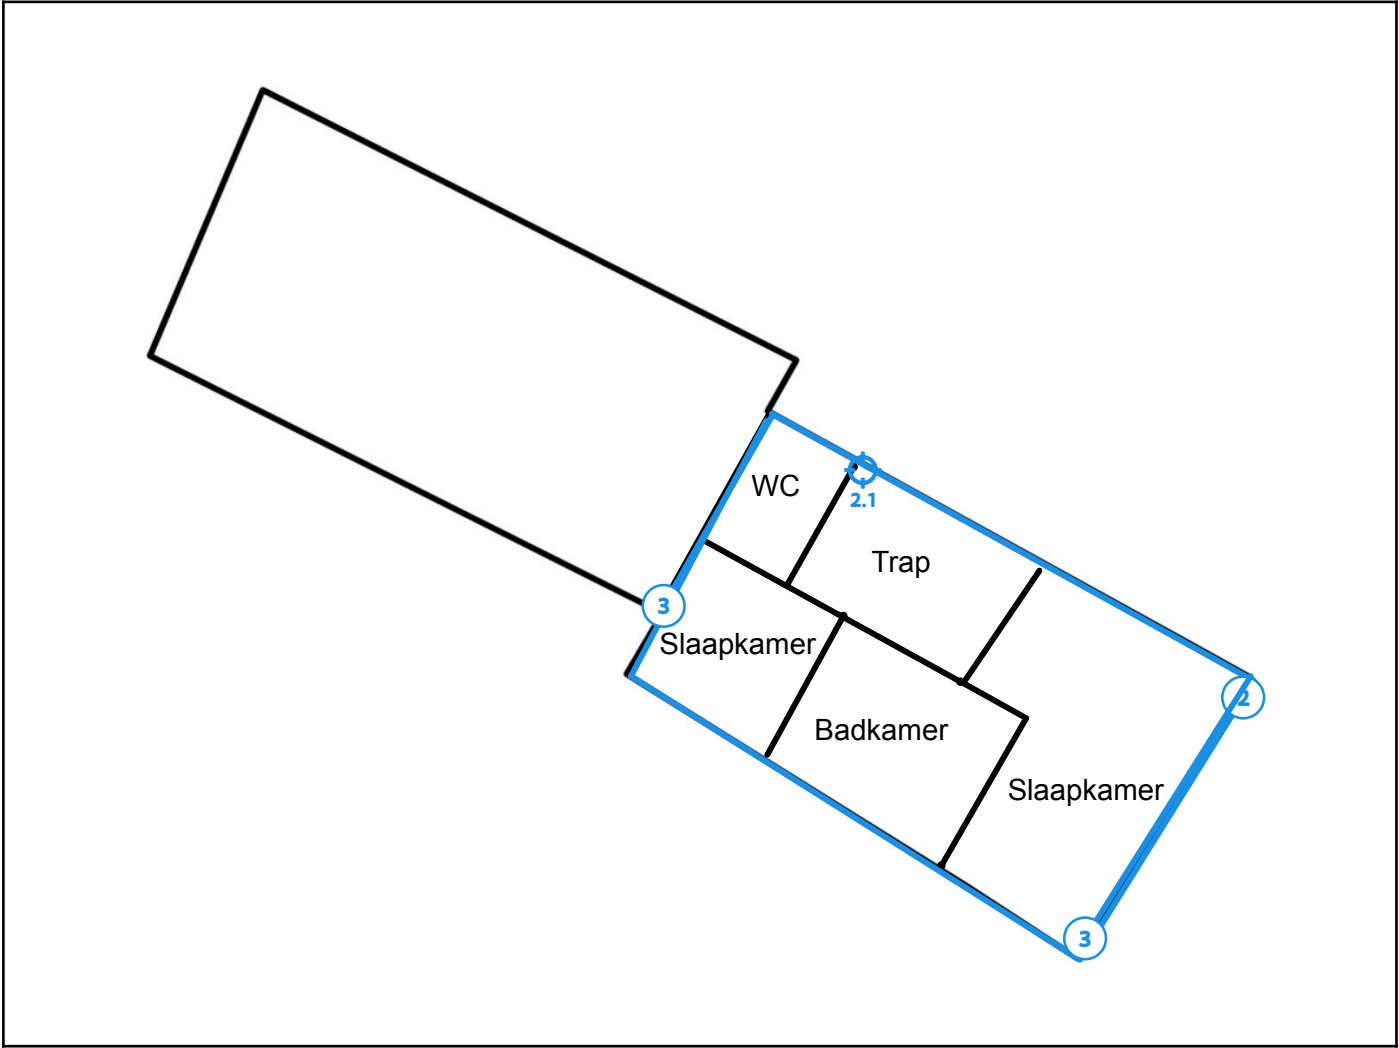
Plan 1.3: 1ste verdieping

Beschrijving	Type	Actie
2. Pleister wanden	Geen asbest	-
2.1 Code: MM1	Mengmonster	-
3. Crepi buitenmuren	Geen asbest	-

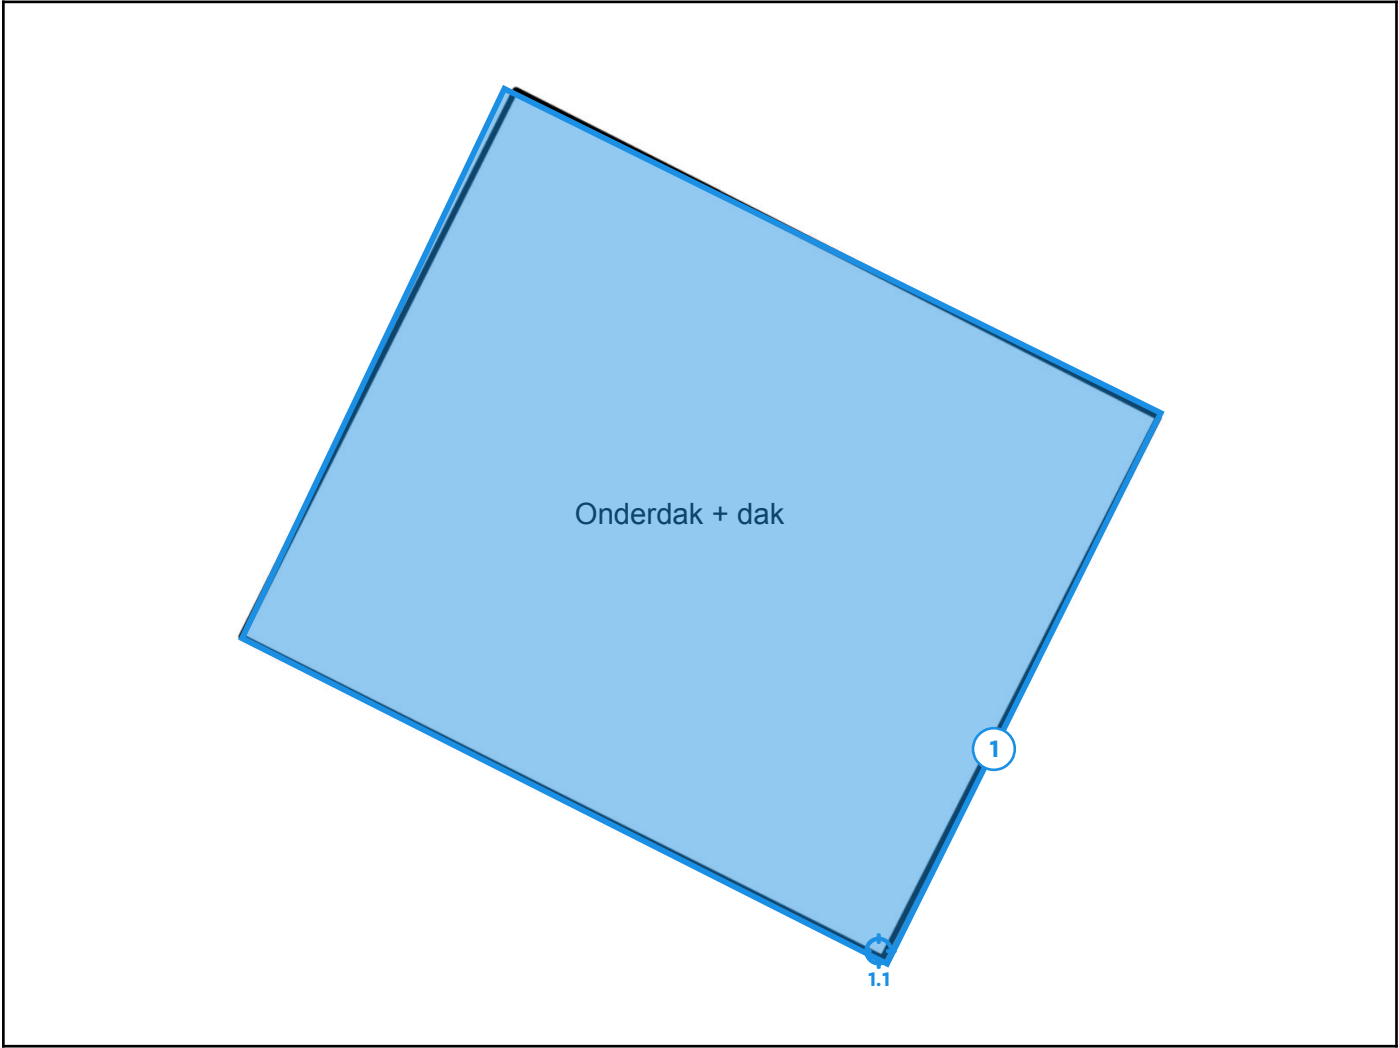
Plan 2.2: Dak

Beschrijving	Type	Actie
1. Onderdak tuinhuis	Geen asbest	-
1.1 Code: P1	Puntmonster	-

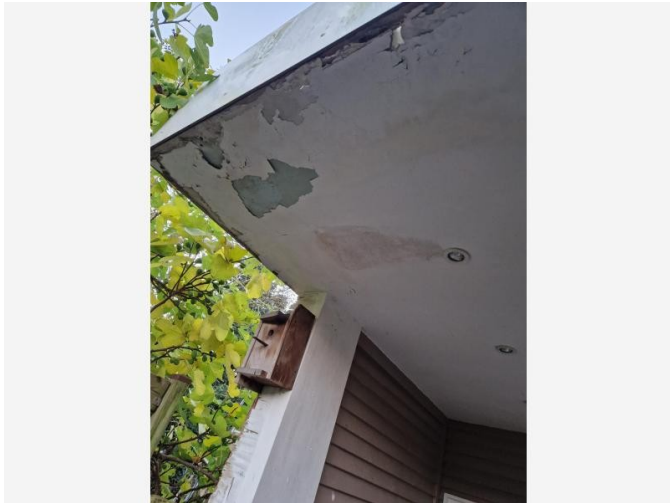
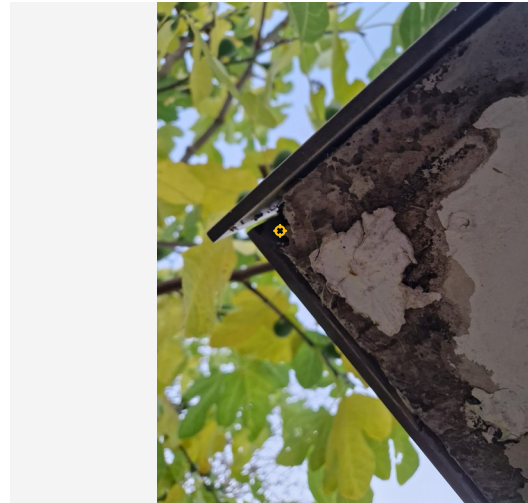
Fiche 1: Onderdak tuinhuis

Geen asbest

Conclusie

#	Type	Referentie	Resultaat
1.1	Puntmonster	P1	Geen asbest

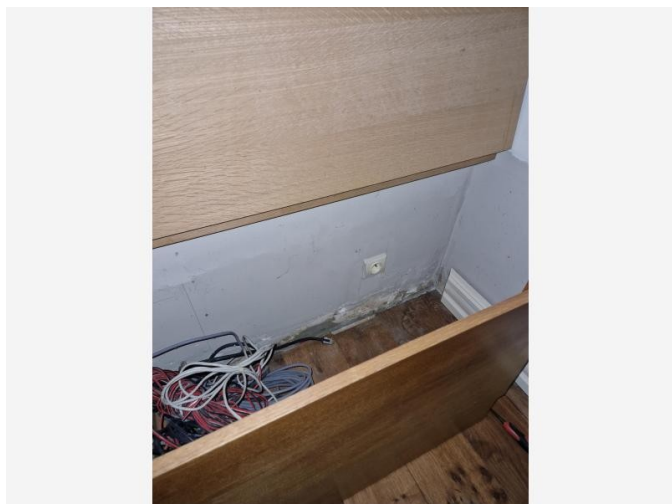
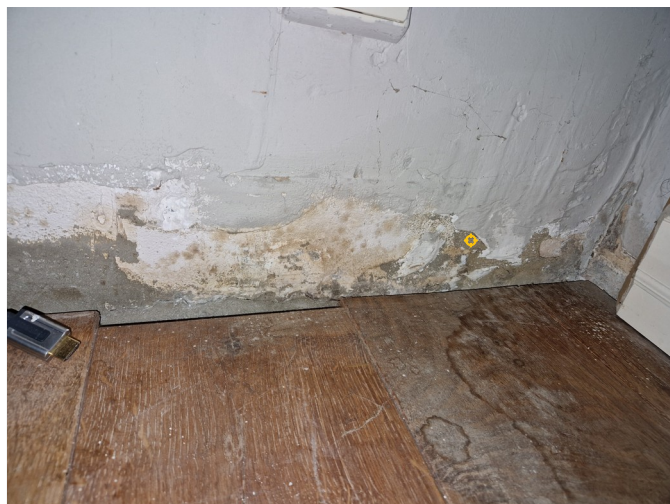
Fiche 2: Pleister wanden

Geen asbest

Conclusie

#	Type	Referentie	Resultaat
2.1	Mengmonster	MM1	Geen asbest

Beschrijving	Pleister wanden
Omgeving	Binnen
Primaire drager	Binnenwand
Bindmiddel van materiaal	Gips - kalk
Gebondenheid op basis van bindmiddel	Niet-hechtgebonden
Hoeveelheid (oppervlakte - dikte - aantal)	• 200,00 m ² - 0,50 cm - 1 stuk
Totaal volume	1,00 m ³
Identificatiemethode	Vaststelling met monstername
Destructieve handeling voor identificatie	Nee
Opmerking	De plafonds bevatte geen pleisterwerk.

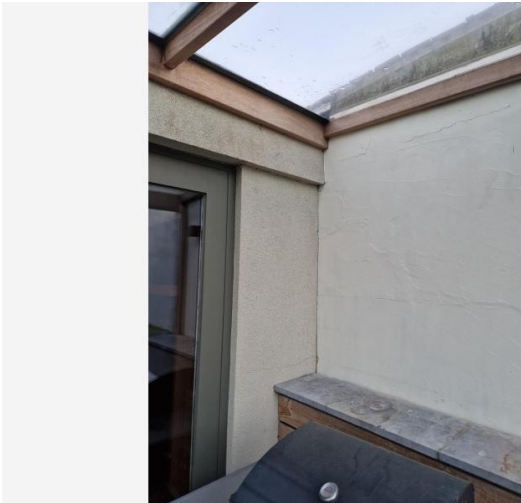
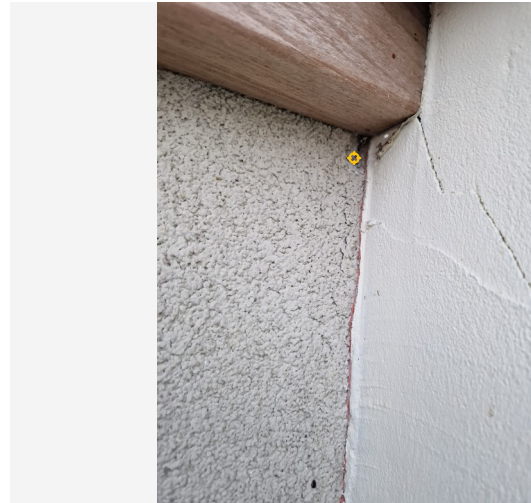
Fiche 3: Crepi buitenmuren

Geen asbest

Conclusie

#	Type	Referentie	Resultaat
3.1	Mengmonster	MM2	Geen asbest
