Asbestinventarisatetest

Heidestraat 101/C79, 3621 Lanaken

Attestnummer : **20250826-000328.000**

Asbestveilig (maar mogelijk niet asbestvrij)

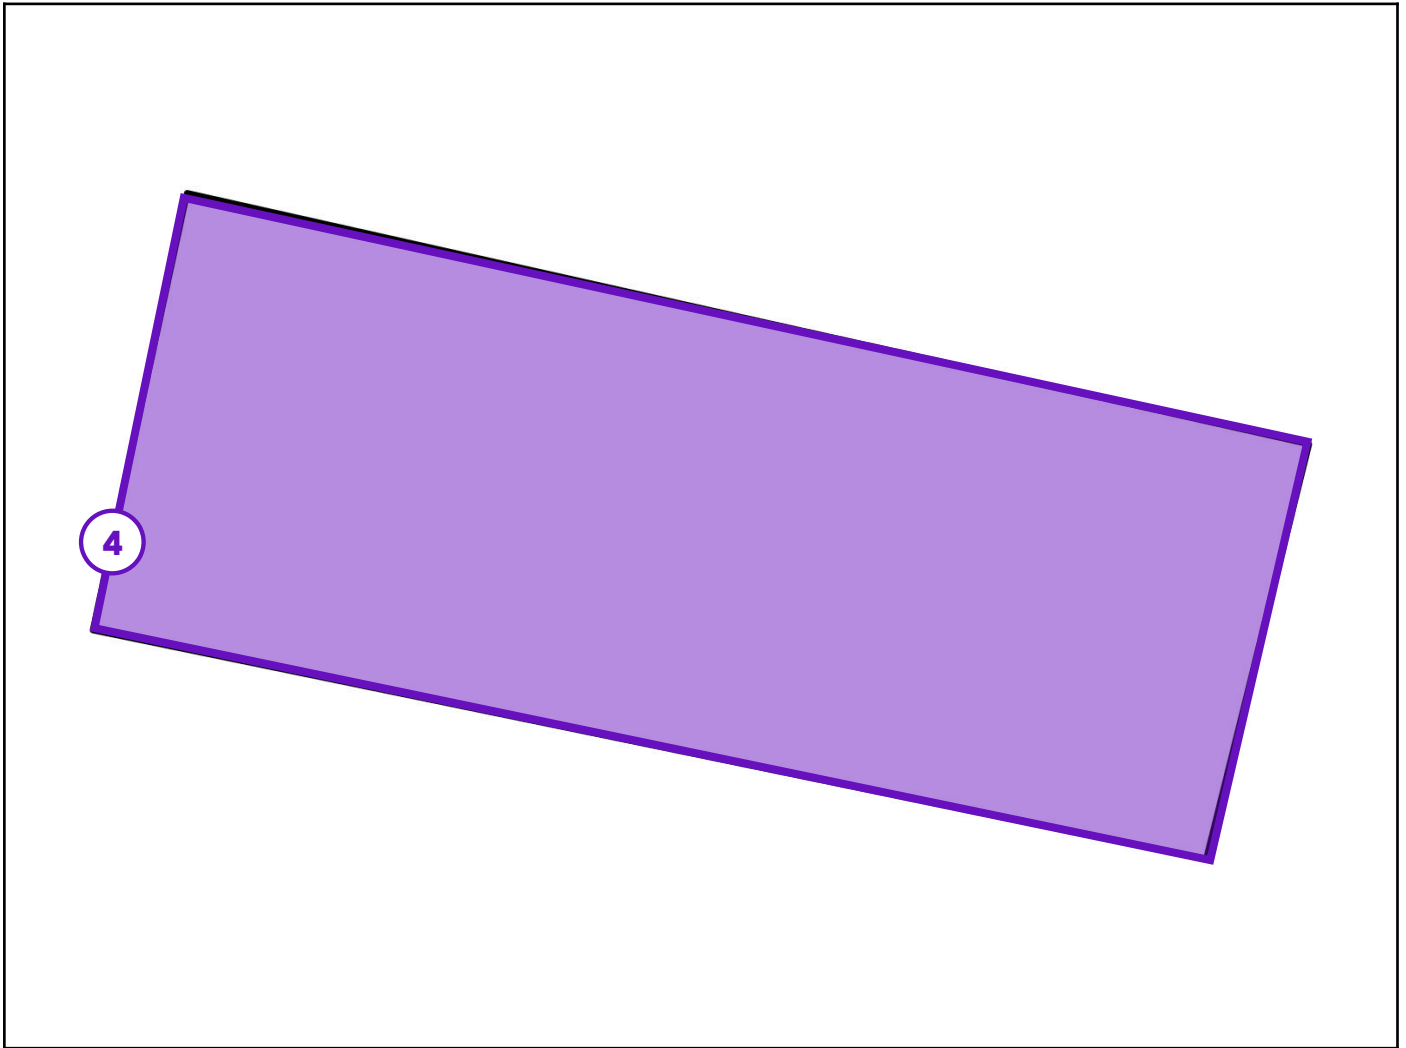
Plan 2.1: Tuinhuis plan

Geen asbestverdachte toepassingen aangetroffen in of rond het tuinhuisje achteraan de woning

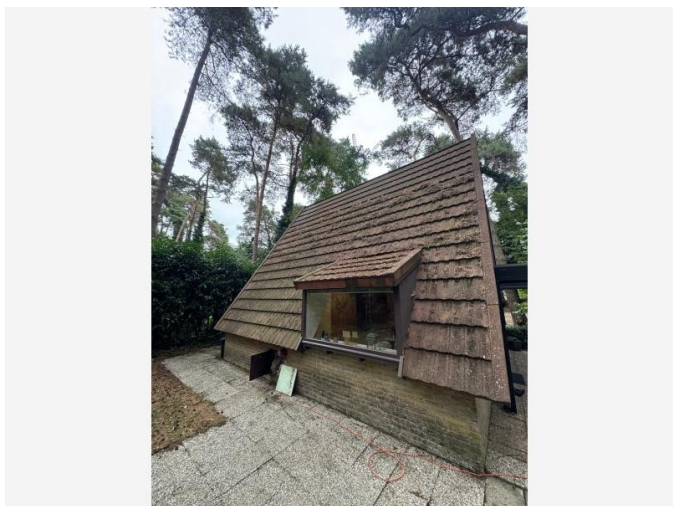
Vrije foto

Buitenkant betreft opzetplaten (niet-asbestverdacht); binnen tevens beplaat; geen uitspraak mogelijk over tussenlagen dak

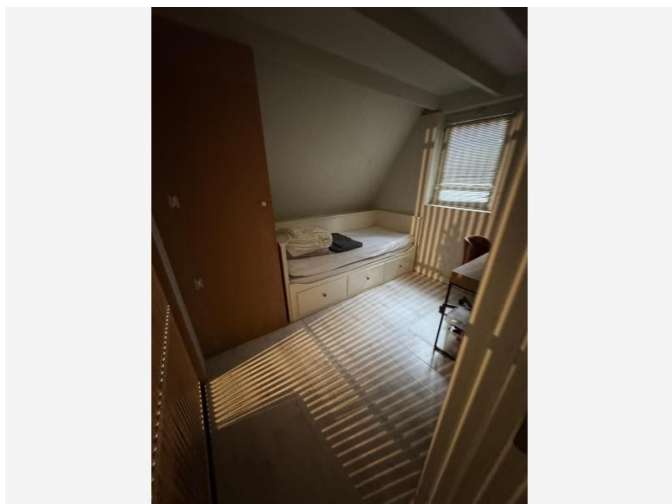
Vrije foto

Hoewel overal nieuwe vloeren, mogelijks nog oude onderliggende vloerlagen waar geen uitspraak mogelijk over is zonder destructieve staalname (niet in kader van dit asbest attest)

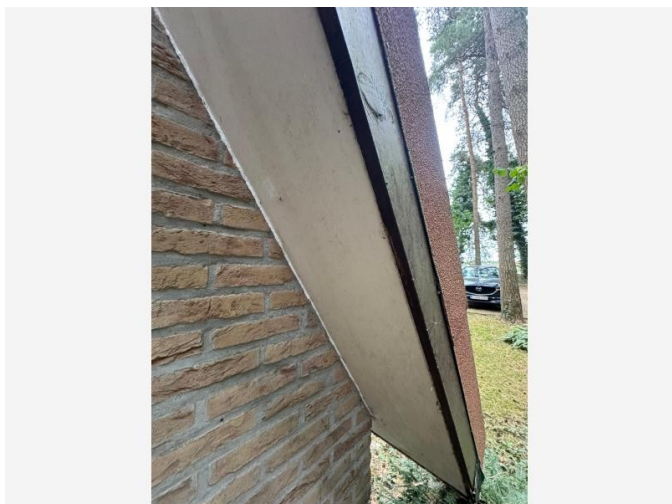
Vrije foto

Het boeiboord aan het dak van het huis is niet-asbestverdacht.

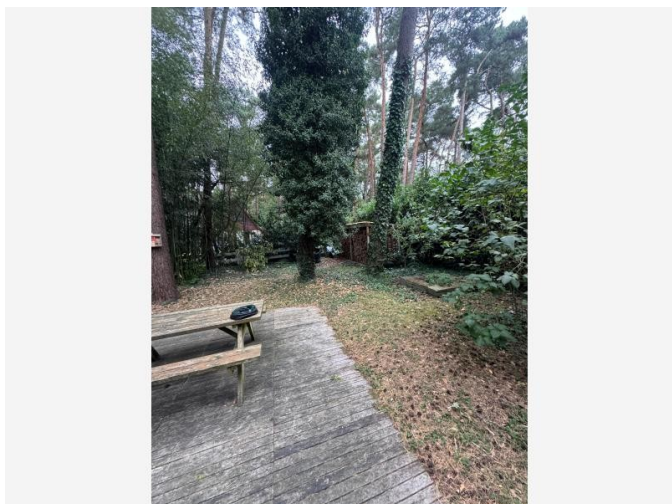
Vrije foto

Geen asbestverdachte toepassingen aangetroffen in of rond de tuin

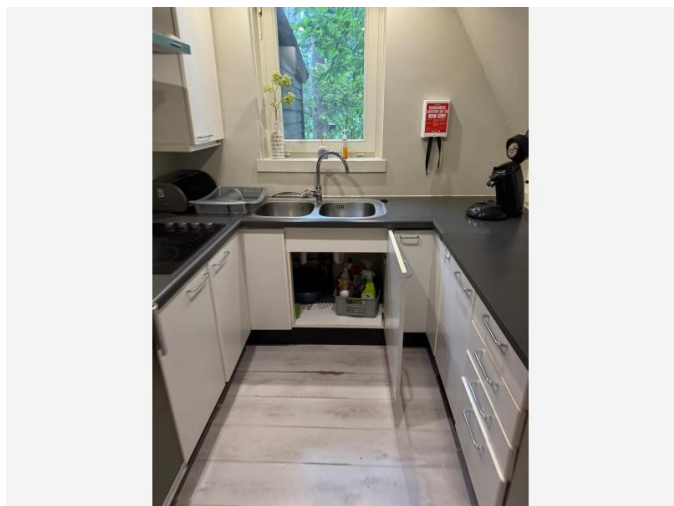
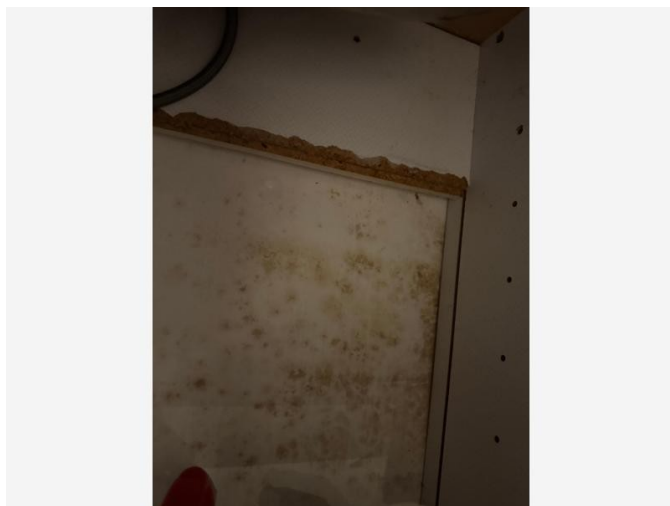
Fiche 6: Pleisterwerk muur keuken

Geen asbest

#	Type	Referentie	Resultaat
6.1	Mengmonster	#1 Pleisterwerk muren	Geen asbest
