ASBESTINVENTARISATIE (type A)

(een kantoorpand)

Mgr. Schravenlaan 1

Kenmerk: 13269702K

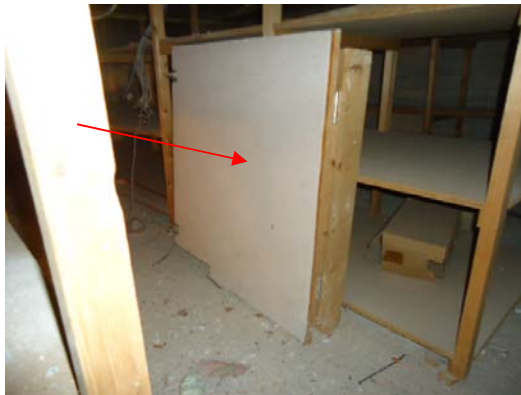
Monstercode	N1
Plaats van voorkomen	krui ruimte kruip.01
Materiaal	plaat (kruipluik)
Hoeveelheid	$\pm 1 \text{ m}^2$
Bevestiging	losliggend
Percentage en type asbest	niet bemonsterd
Hechtgebonden	ja
Bereikbaarheid	goed (in kruipruimte)
Risicoklasse verwijdering	1
Verwijderingsmethode	binnensanering, losse plaat als geheel verwijderen
Voorwaarden verwijdering	Zie SMA-rt afdruk in bijlage 3
Opmerkingen	-
