Opdrachtgever	
Opdrachtgever	Intrema VvE Spoorstede II
Tel.nr. en/of mobiel	030-2778542
Schadenr. en/of dossiernummer	SS2_20240529_65236

Betreft	Lekkage badkamer.
---------	-------------------

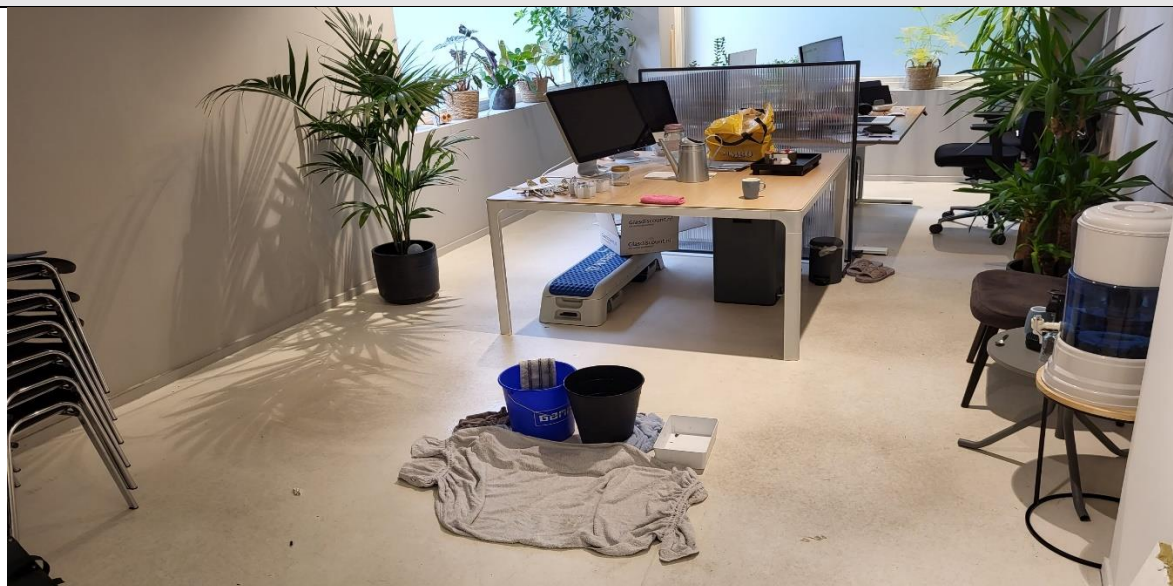
Opname 1

Visuele waarneming						
Zichtbare gevolgschade	Ja	X	Nee		n.v.t.	
<p>Toelichting:</p> <p>Forse lekkage uit het plafond in de kantoorruimte, gelegen onder de badkamer.</p> <p>Volgens Dhr. Oomens is de lekkage al zo'n 3 maanden actief en werd steeds maar erger.</p> <p>Tevens is er vochtschade in de laminaatvloer van de hal en berging alsmede in de wand van de berging in huisnummer 8C</p>

Lekkage in de ondergelegen kantoorruimte

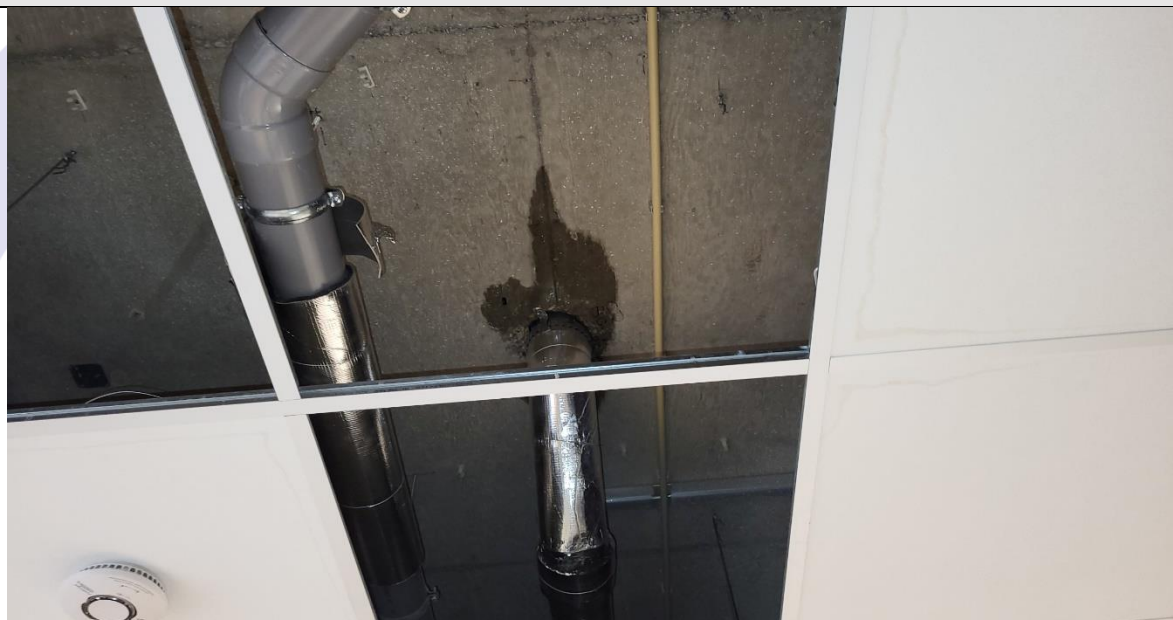
Opname 2

Lekkage uit plafond

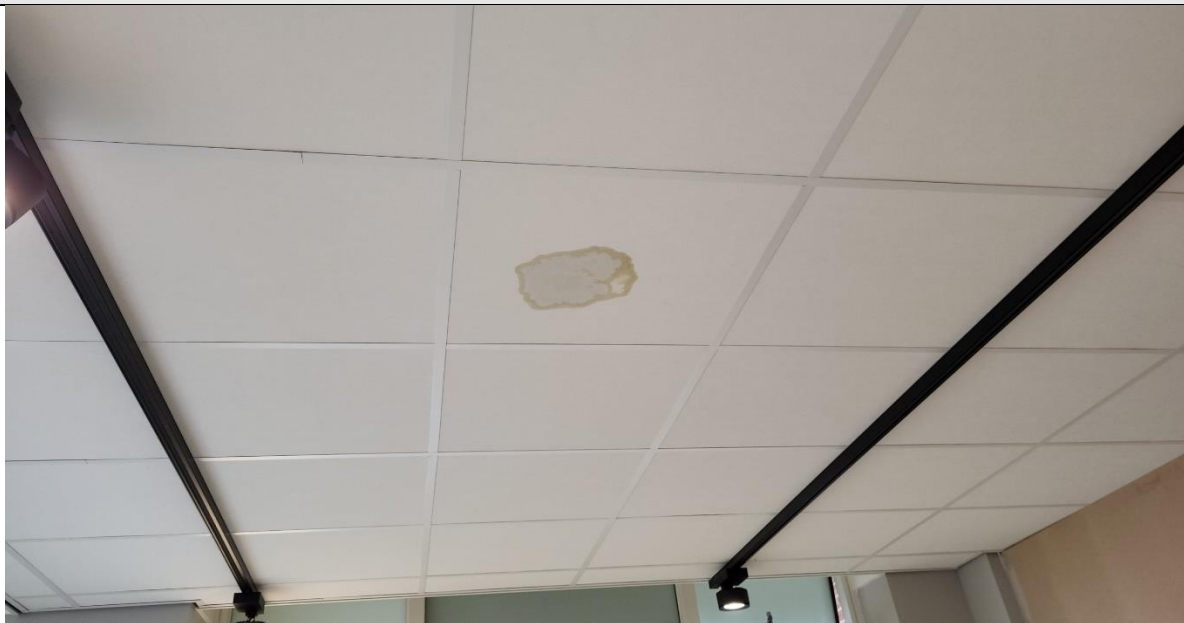
Opname 3

Nieuwe schadeplek kantoorruimte

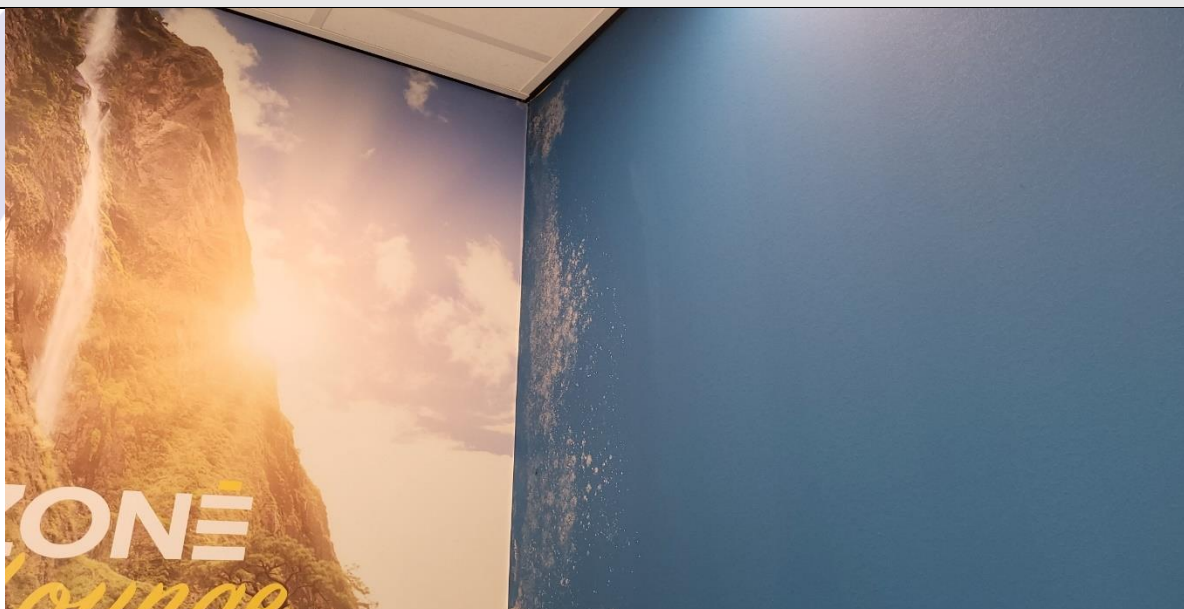
Opname 4

Vochtschade wanden kantoorruimte

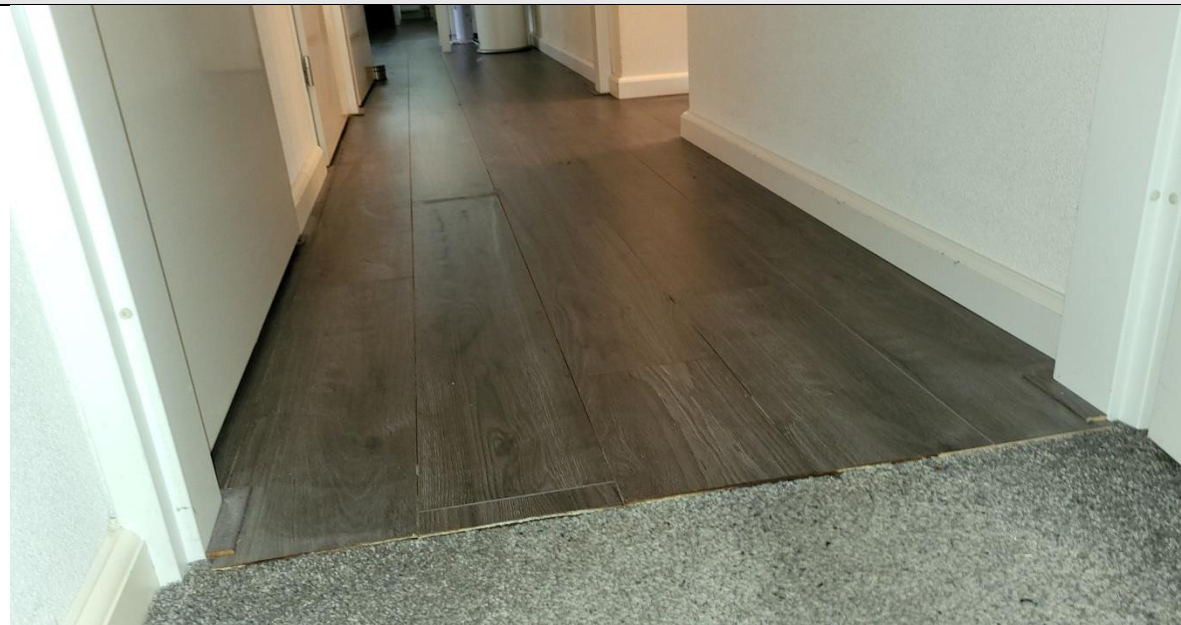
Opname 5

Vochtschade laminaatvloer huisnummer 8c

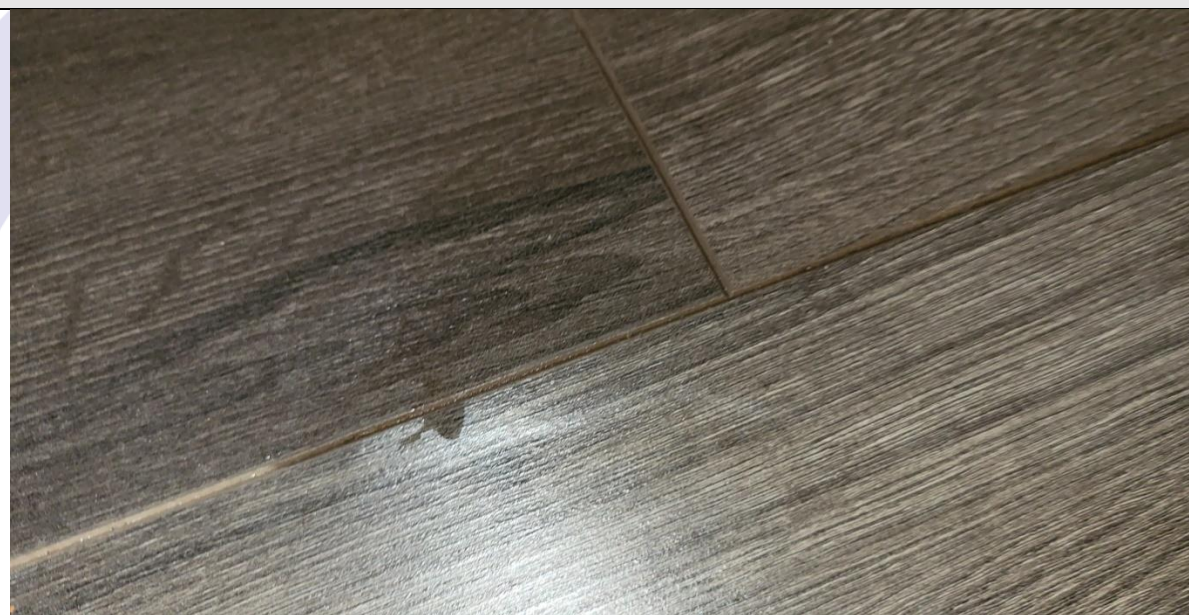
Opname 6

Omdat de lekkage volgens Dhr. Oomens al 3 maanden actief is, is de vloer zo verzadigd dat het direct door lekt naar de onder gelegen ruimte.

Water komt uit de vloer omhoog

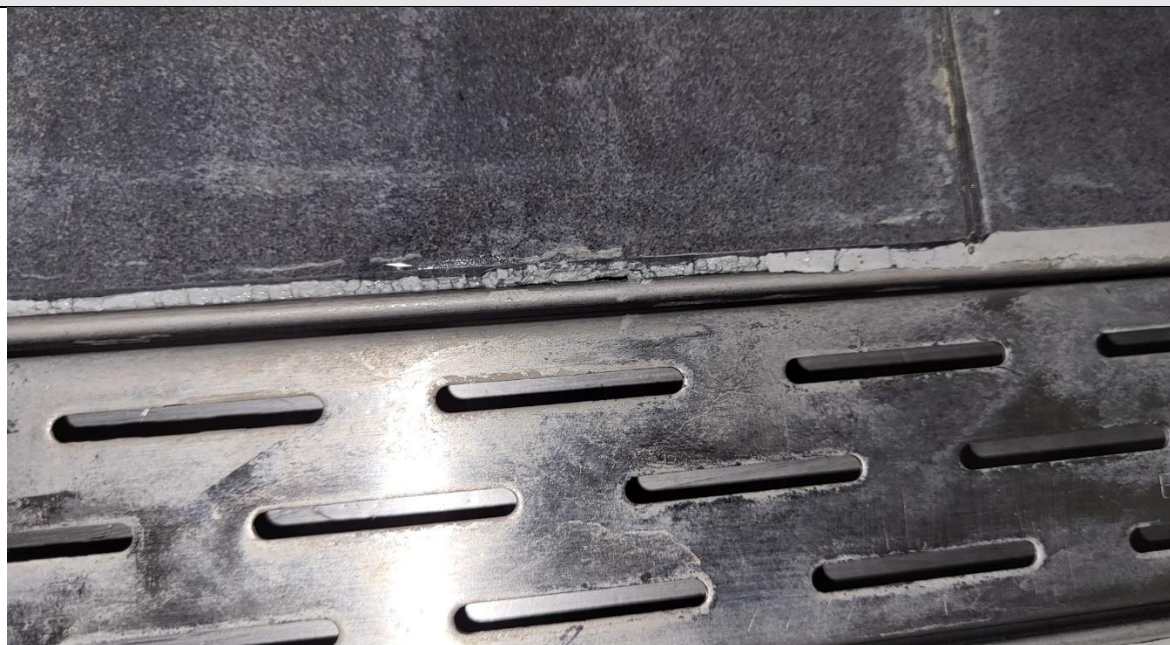
Opname 7

De lekkage wordt veroorzaakt door uitgesleten/ontbrekend kitwerk van de douchedrain.

Kitwerk ontbreekt/uitgesleten

- Het kitwerk rondom de douchedrain te vervangen door twee-componenten kit of epoxy
- Het kitwerk in de douchehoek te vervangen.
- Het voegwerk in de douchehoek te vervangen.

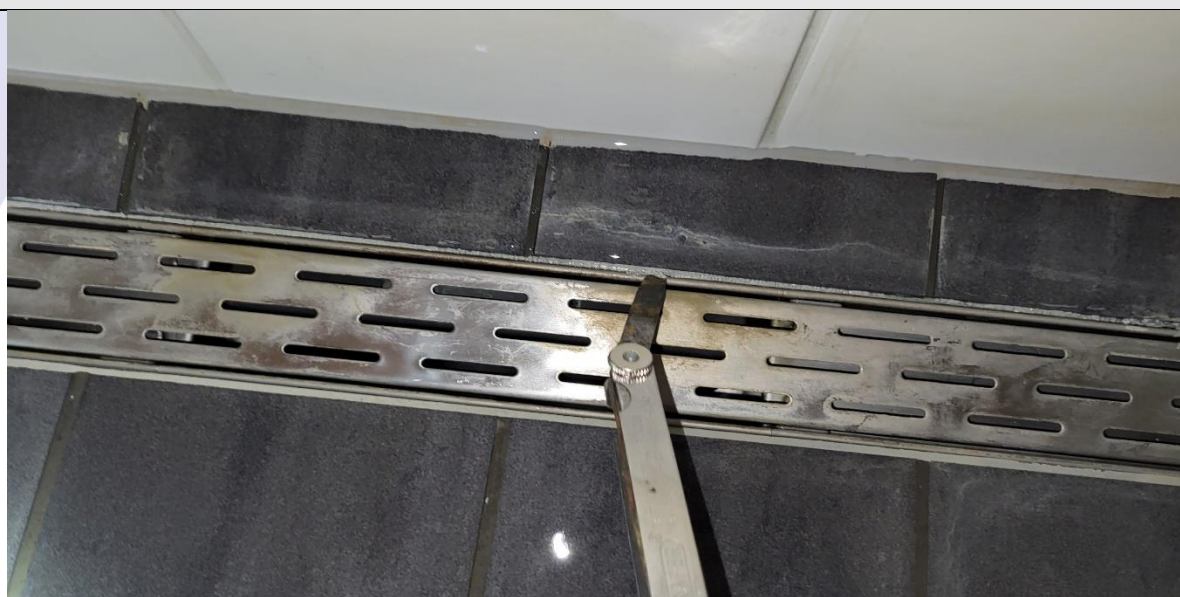
Opname 8

Loszittend kitwerk douchedrain

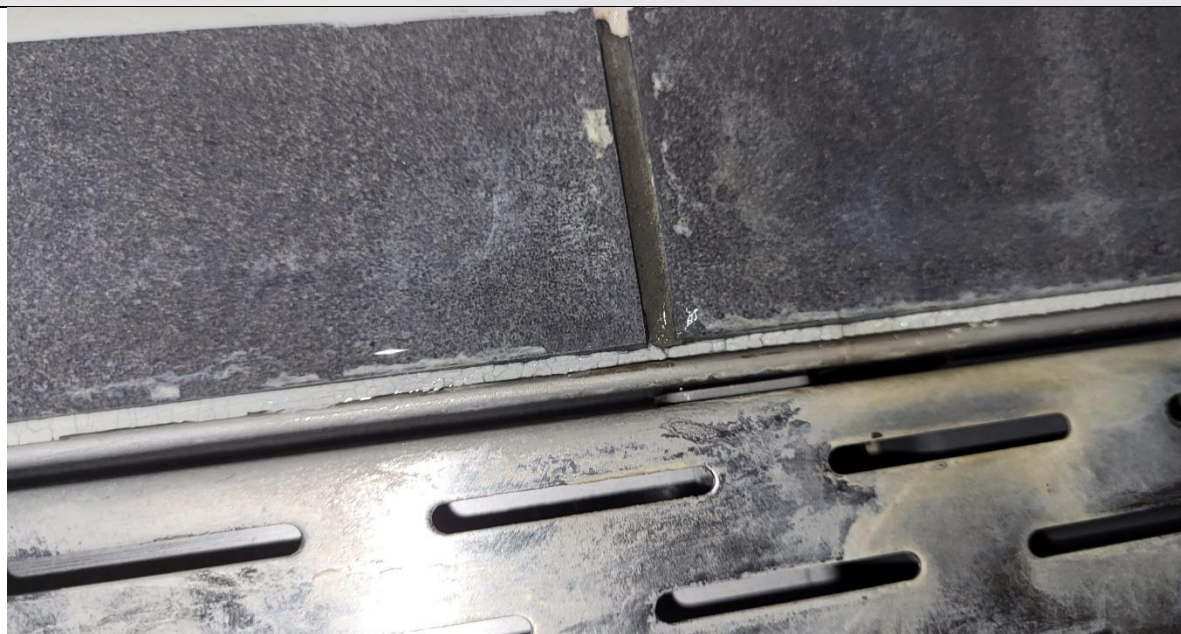
Opname 9

Kitwerk uitgesleten en los

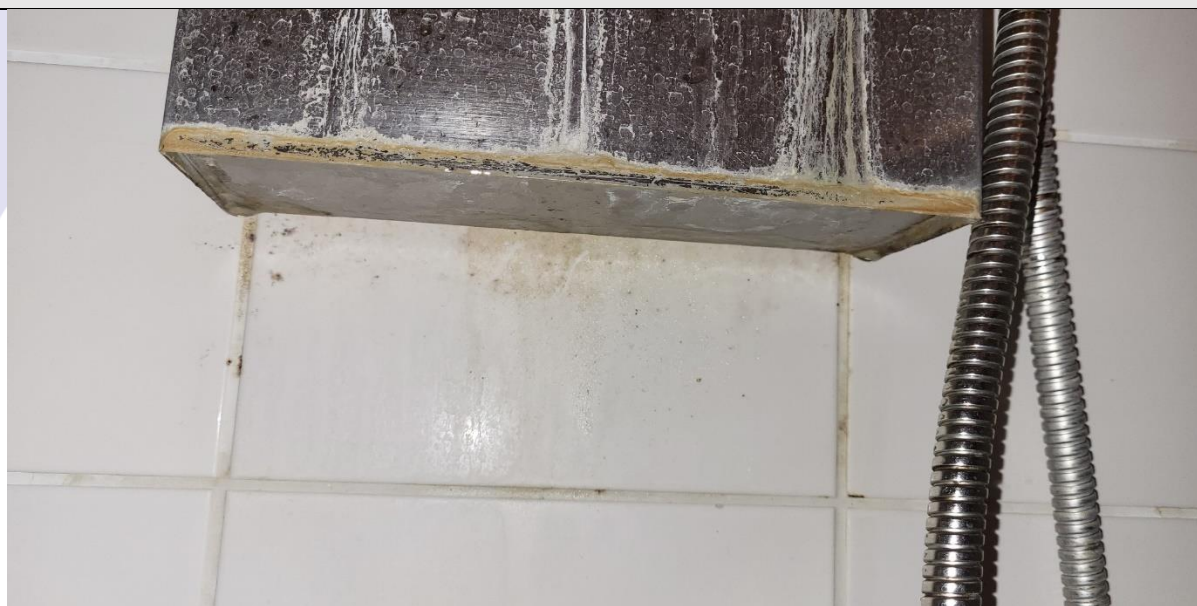
Opname 10

Boven de douchedrain hangt een douchezuil, achter de douchezuil is continu lekkage actief waardoor het steeds op het ontbrekende/uitgesleten kitwerk lekt.

Omdat de douchezuil lekt kan er geen betrouwbare druktest uitgevoerd worden. Tevens kan er ook geen traceergas ingezet worden, omdat de douchezuil lekt zal het traceergas zich direct door de douchehoek gaan verspreiden en kan er geen goede meting uitgevoerd worden.

Douchezuil lekt continu

Tevens adviseren wij de douchezuil te demonteren en leidingen in de wand af te doppen zodat er een druktest uitgevoerd kan worden.

Indien er drukverlies aanwezig is adviseren wij een vervolgmeting in te plannen of de douchewand te openen.

Indien er geen drukverlies aanwezig is kan er een nieuwe douchezuil of kraan geplaatst worden.

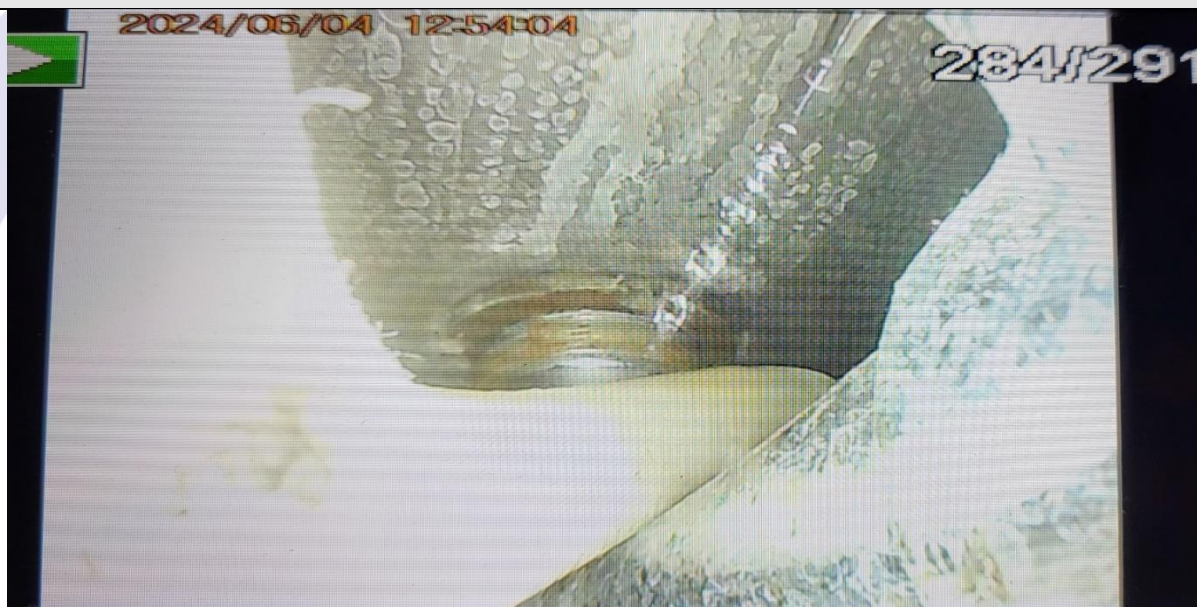
Opname 12

Endoscopische opname in de douchezuil

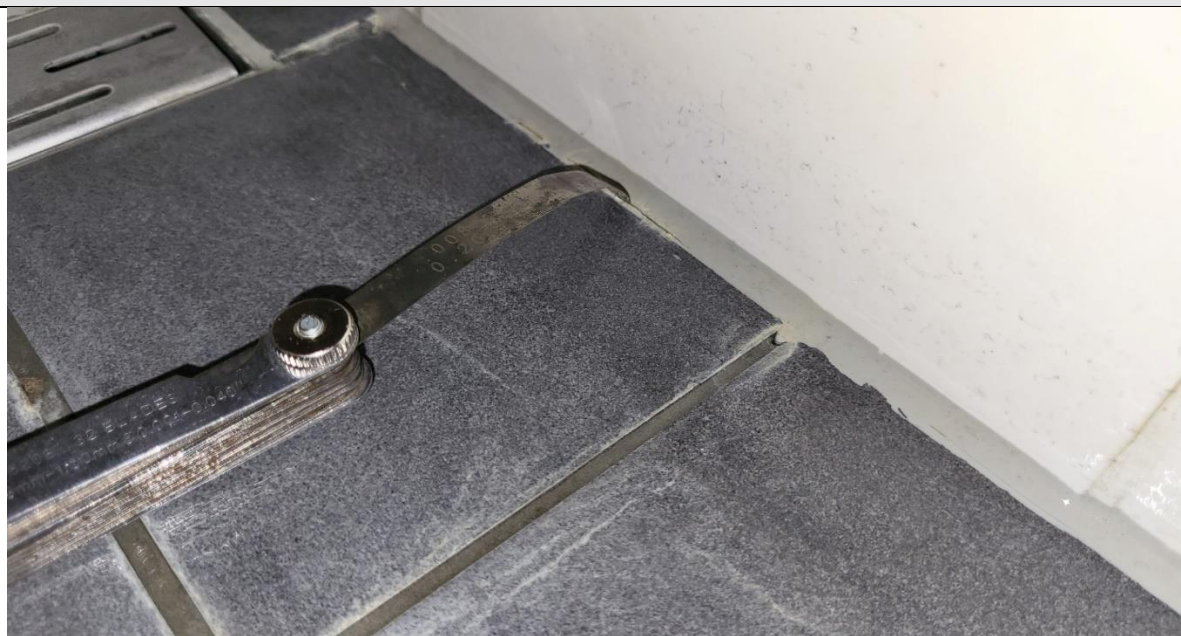
Opname 13

Loszittend kitwerk in de aansluiting van de douchevloer op de douchewanden

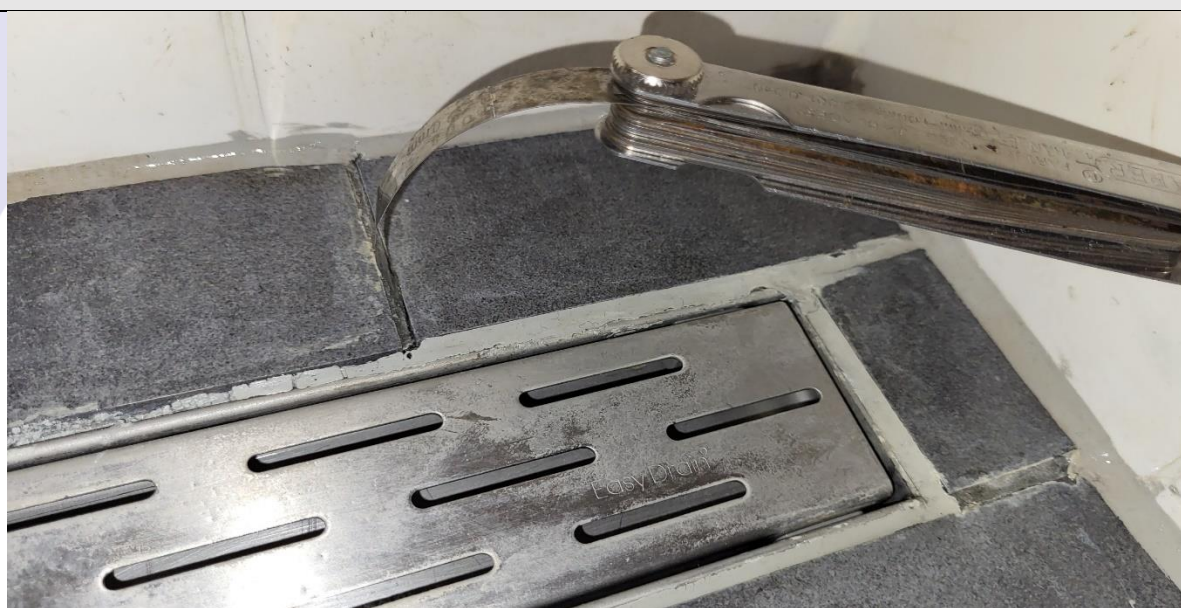
Opname 14

Ook de voegen in de douchevloer zijn behoorlijk uitgesleten.

Gescheurd voegwerk

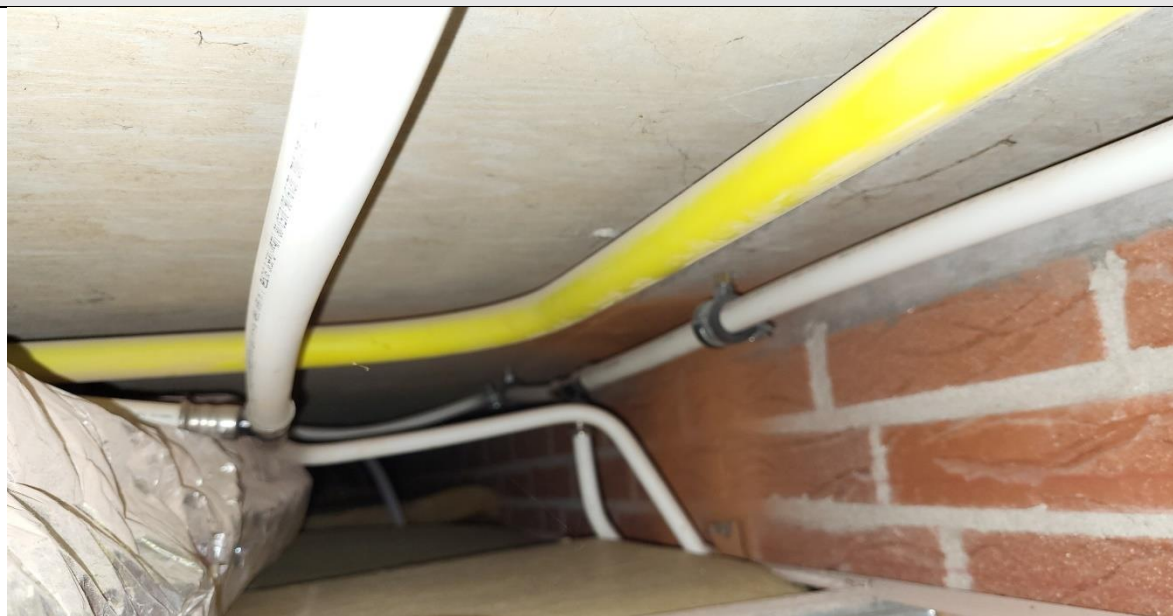
Opname 15

Echter zijn er geen waterleidingen aanwezig in de badkamervloer, alle waterleidingen bevinden zich boven het verlaagd plafond en verplaatsen zich door de wanden.

Waterleidingen boven verlaagd plafond en gaan de wand in

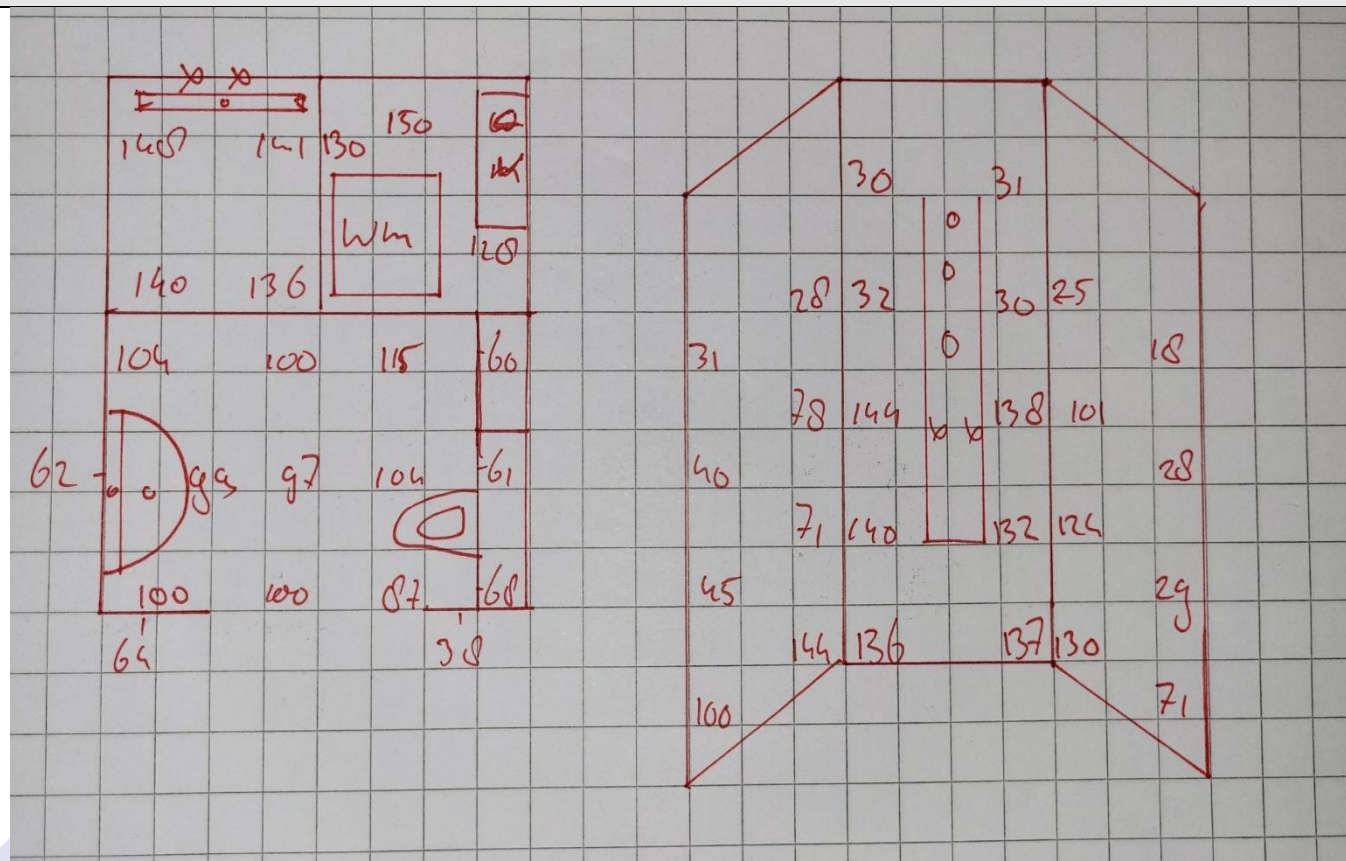
Tekening

In de douchewand zijn fors verhoogde vochtwaardes gemeten, zie tekening.
