Meerjarenonderhoudsplan

91284 • VvE Olympia blok III

Olympiaweg, Simsonstraat, Olympiakade, Marathonweg
Amsterdam

Inspectiedatum 30-1-2020

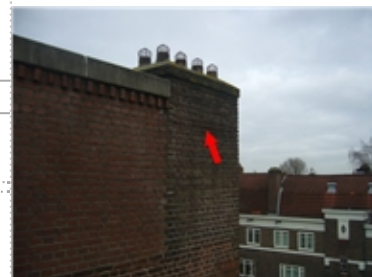
5124 Schoorsteen metselwerk

B8EC01 Uitgespoeld/afwezig voegwerk

Ernst	Intensiteit	Omvang	Conditie	Risico/prioriteit
Ernstig	3	4	5

Voegwerk van veel schoorstenen is aangetast. Aan de binnenzijde is op verschillende plaatsen waterschade waarneembaar of vochtig. Advies is dan ook op korte termijn het voegwerk van de schoorstenen integraal te vervangen. Dit is opgenomen in het meerjaren onderhoudsplan.

Hervoegeen

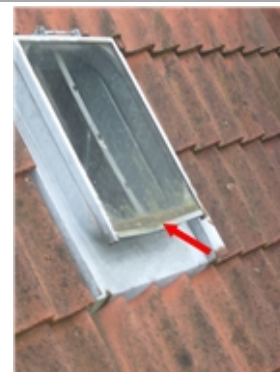
3721 Dakraam staal/velux

B4SM03 Erosie, verwerking, veroudering

De "oude" dakramen zijn aan het einde van hun levensduur. Vervanging is opgenomen in het meerjaren onderhoudsplan.

Vervangen

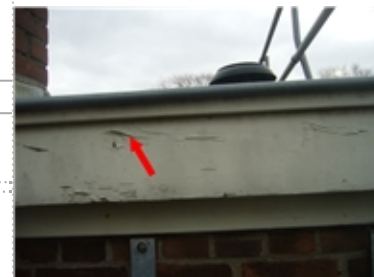
4621 Buitenschilderwerk boeiboord hout dekkend (tuinzijde)

B11SM02 Barsten, afbladderen, veroudering

Schilderwerk van de boeidelen is sterk aan het verouderen. Schilderen is opgenomen in het meerjaren onderhoudsplan.

Schilderen

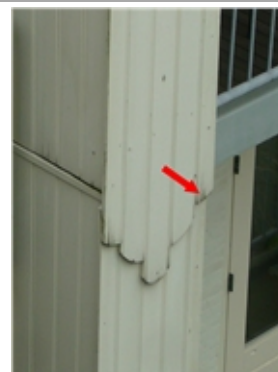
4621 Buitenschilderwerk gevelbekleding hout (tuinzijde)

B11SM02 Barsten, veroudering

Schilderwerk is verouderd en vertoont met name bij de overgangen (ter plaatse van etages) gebreken. Schilderen is opgenomen in het meerjaren onderhoudsplan.

Schilderen

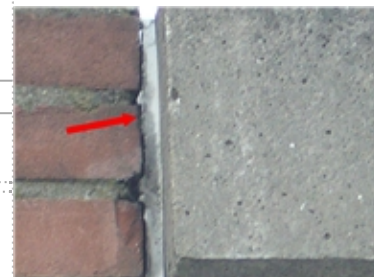
2110 Kitvoeg t.p.v. elementen > 5mm tot 10 mm

B7EW01 Afdichting, manco

Kitnaden zijn verouderd. Vervanging is opgenomen in het meerjaren onderhoudsplan.

Vervangen

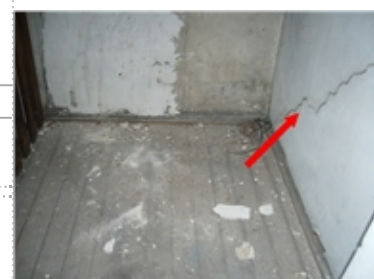
Specialistisch onderzoek Op verschillende plaatsen in binnenwanden deels ook in gevels is scheurvorming waargenomen. Met name op de etages waar de bergingen zich bevinden. Advies is de scheurvorming door een specialist te laten beoordelen.

2221 Binnenwanden metselwerk/stucwerk bergingen

B3SM01 Beschadiging, scheurvorming

Op verschillende plaatsen is scheurvorming geconstateerd, met name op de bovenste etage. Tevens laat de wandafwerking op betreffende etage op verschillende plaatsen los. Nader onderzoek naar de kwaliteit van betreffende muurvlakken is noodzakelijk.

Nader onderzoeken		1,00 pst	€ 6.050
-------------------	--	----------	---------

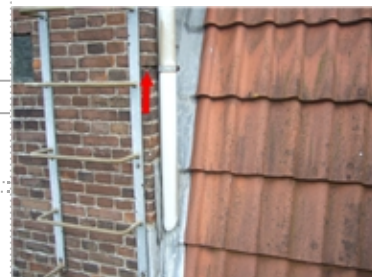
4111 Gevelafwerking voegwerk platvol (tuinzijde)

B8EC01 Uitgespoeld/afwezig voegwerk/verzanding

Het voegwerk is plaatselijk verouder en van slechte kwaliteit. In het meerjaren onderhoudsplan is een post opgenomen voor plaatselijk hervoeegen van gevelvlakken.

Hervoeegen

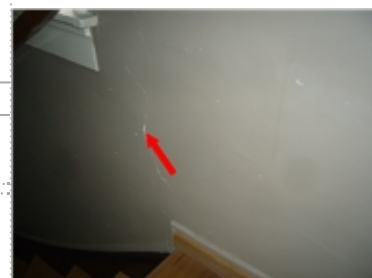
4622 Binnenschilderwerk stucwerk

B11SM01 Beschadiging

Schilderwerk is op diverse plaatsen beschadigd. Schilderen is opgenomen in het meerjaren onderhoudsplan.

Schilderen

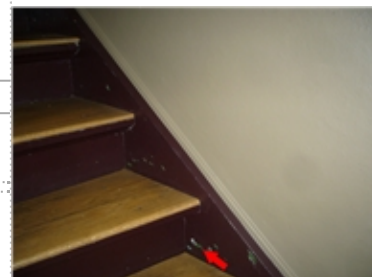
4624 Binnenschilderwerk trap hout dekkend

B11SM01 Beschadiging

Schilderwerk van de trappen is op diverse plaatsen beschadigd. Schilderen is opgenomen in het meerjaren onderhoudsplan.

Schilderen

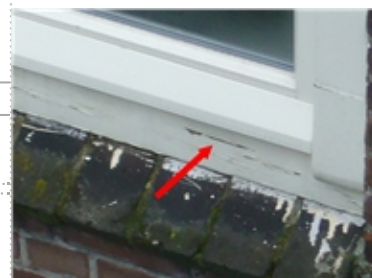
4631 Buitenschilderwerk kozijn en raam hout dekkend (tuinzijde)

B11SM02 Barsten, veroudering

Schilderwerk aan de tuin/balkonzijde van het complex vertoont gebreken en begint te verouderen. Met name de delen die niet afgeschermd worden door bijvoorbeeld balkons. Schilderen is opgenomen in het meerjaren onderhoudsplan.

Schilderen

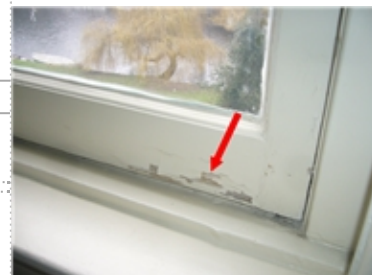
4632 Binnenschilderwerk kozijn en raam hout dekkend

B11SM01 Beschadiging/afbladeren

Het schilderwerk van verschillende kozijnen bladdert aan de binnen zijde af. Tevens zijn er beschadigingen aan het schilderwerk van interne kozijnen. Schilderen is opgenomen in het meerjaren onderhoudsplan.

Schilderen

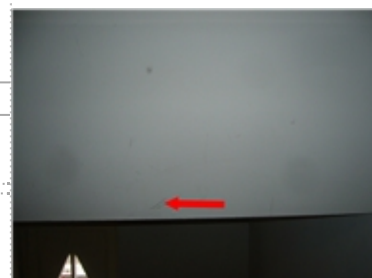
4645 Binnenschilderwerk stucwerk plafond

B11SM01 Beschadiging

Schilderwerk is beschadigd. Schilderen is opgenomen in het meerjaren onderhoudsplan.

Schilderen

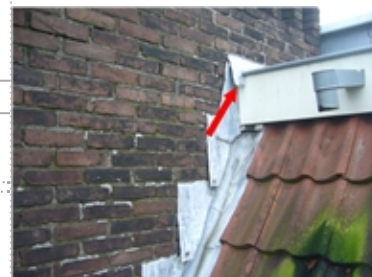
4712 Loodslab/loket hellend dak

B2SM03 Beschadiging

Het loodwerk vertoont de nodige gebreken. Herstel is noodzakelijk om lekkages te voorkomen. In de toekomst is integrale vervanging van het lood opgenomen in het meerjaren onderhoudsplan.

Herstellen

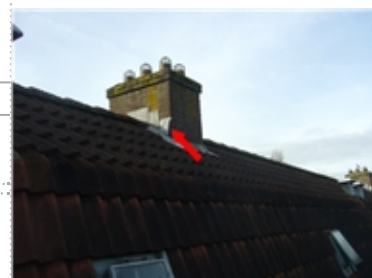
5114 Loodslab/loket schoorsteen

B2SM03 Beschadiging

Loodwerk is op een aantal plaatsen beschadigd. Dit dient hersteld te worden om lekkages te voorkomen. Op termijn is integrale vervanging opgenomen in het meerjaren onderhoudsplan.

Herstellen

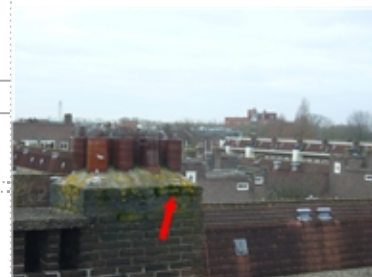
5124 Schoorsteen afdekplaat beton

B2SB01 Aantasting afwerklaag

De afdekplaten van de schoorstenen zijn vervuild en niet meer 100% waterdicht. Gelijktijdig met het hervoegen de afdekplaten reinigen en coaten. Dit is opgenomen in het meerjaren onderhoudsplan.

Reinigen en coaten

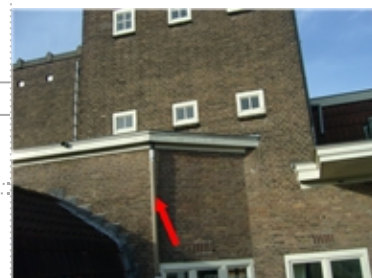
5211 Hemelwaterafvoer pvc

K5GV01 Verval tussen 50%-75% van de levensduur

Hemelwaterafvoeren zijn door UV-straling verouderd. Vervanging is opgenomen in het meerjaren onderhoudsplan.

Vervangen

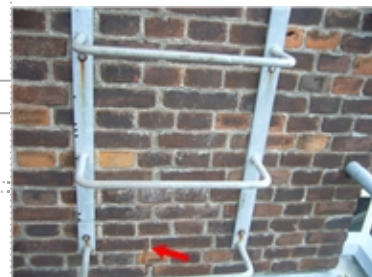
2110 Gevelconstructie metselwerk (tuinzijde)

B2SC03 Scheuren niet constructief

Op verschillende plaatsen zijn scheuren in het metselwerk waargenomen. In het meerjaren onderhoudsplan is een structurele post opgenomen voor herstel van het metselwerk. Tevens is de gevel plaatselijk vervuild waar ook een structurele post voor opgenomen is in het meerjaren onderhoudsplan ivm reiniging. Voor het direct herstellen van de aanwezige scheuren is een eenmalige post opgenomen.

Activiteit:	2020	Hvh	Totaal
Herstellen en reinigen		1,00 pst	€ 6.050

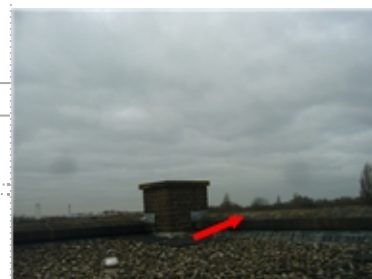
2110 Gevelafdekking beton

B2GA01 Aangroei mos, algen

Dakranden zijn vervuild. Reinigen is opgenomen in het meerjaren onderhoudsplan. Geen hoge druk reiniging toepassen ivm beschadiging van het oppervlak.

Reinigen

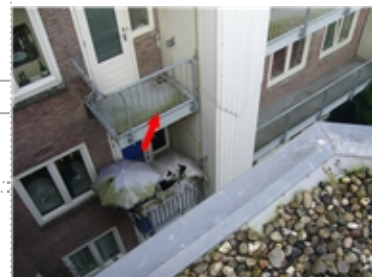
2322 Balkonconstructie beton

B4GA03 Vuil, aanslag, verkleuring

Balkonvloer is op verschillende plaatsen vervuild. Beter reinigen is wenselijk. In het meerjaren onderhoudsplan is opgenomen om de vloer te coaten zodat deze waterdicht blijft.

Coaten

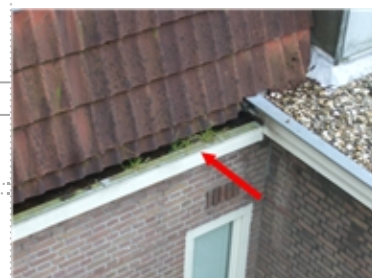
2716 Gootbekleding zink

B5GA02 Vuil, aanslag, verkleuring

Goten zitten op sommige plaatsen vol met vervuiling. Reinigen is noodzakelijk.

Reinigen 1,00 pst € 605

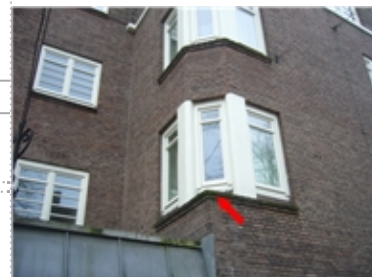
3120 Raamdorpel metselwerk (straatzijde)

B7GA01 Aangroei mos, algen

Raamdorpelstenen zijn vervuild. Reinigen is opgenomen in het meerjaren onderhoudsplan.

Reinigen

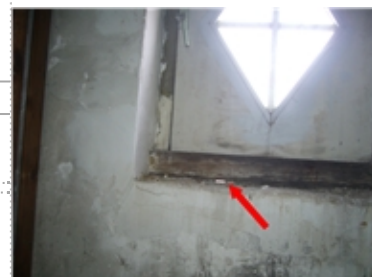
3120 Kozijn buiten hardhout (straatzijde)

B7EW02 Kieren kouval

Kozijnen op de berging etages zijn niet goed kierdicht. Kierafdichting herstellen/aanbrengen.

Herstellen 1,00 pst € 3.025

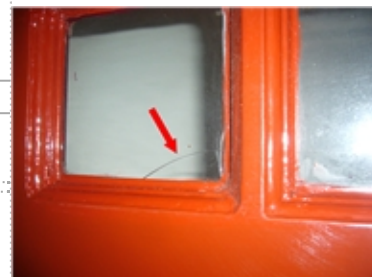
3120 Blankglas enkel 4 mm

B7EW03 Breuk in glas

Op een paar plaatsen is het glas in de kozijnen met de buiten in de trapopgangen kapot.

Herstellen		1,00 pst	€ 303
------------	--	----------	-------

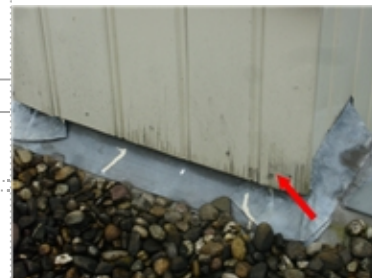
4112 Gevelbekleding hout

B8EM06 Houtrot

Mogelijk is er houtrot aanwezig in de bekleding van de leidingschachten. In het meerjaren onderhoudsplan is een herstelpost opgenomen voor eventueel houtrot.

Herstellen

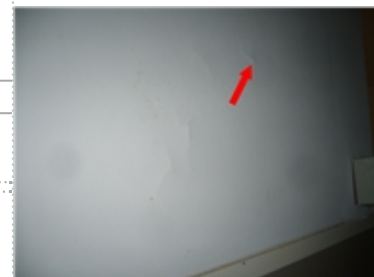
4211 Wandafwerking stucwerk

B8SM01 Afbrokkelen afboeren

Stucwerk zit op verschillende plaatsen los. Tevens is het plaatselijk beschadigd. Herstel is opgenomen in het meerjaren onderhoudsplan gelijk met het schilderen van de wanden.

Herstellen

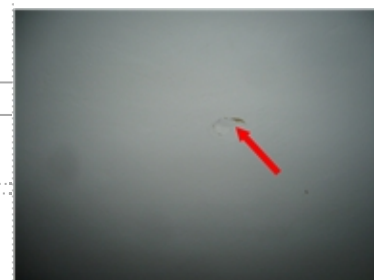
4521 Plafondafwerking stucwerk

B10SM02 Beschadiging

Stucwerk van de plafond is plaatselijk beschadigd en/of gescheurd. Herstel uitvoeren gelijktijdig met schilderen.

Herstellen

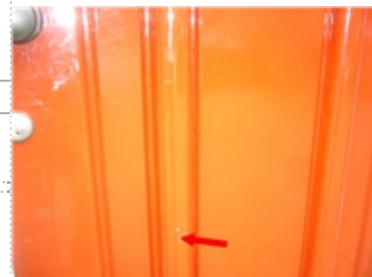
4621 Buitenschilderwerk deur hout dekkend (straatzijde)

B11SM01 Beschadiging

Schilderwerk is plaatselijk beschadigd. Schilderen is opgenomen in het meerjaren onderhoudsplan.

Schilderen

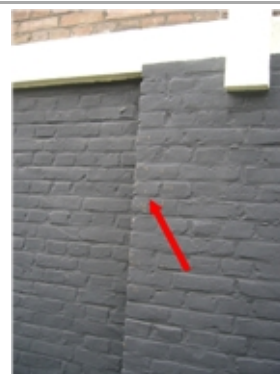
4621 Buitenschilderwerk metselwerk (straatzijde)

B11SM01 Beschadiging

Plaatselijk is het schilderwerk van de gevel beschadigd. Schilderen is opgenomen in het meerjaren onderhoudsplan.

Schilderen

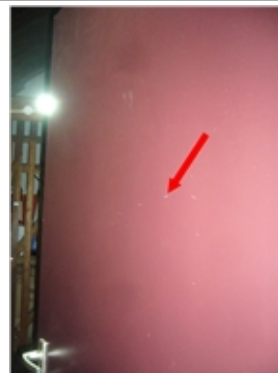
4622 Binnenschilderwerk deur hout dekkend

B11SM01 Beschadiging

Schilderwerk van de deuren is verschillende plaatsen beschadigd of verouderd. Schilderen is opgenomen in het meerjaren onderhoudsplan.

Schilderen

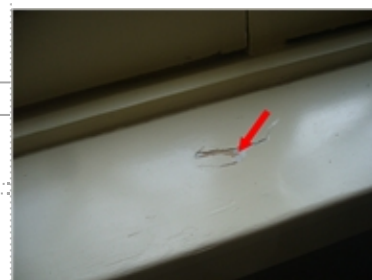
4622 Binnenschilderwerk diversen hout dekkend

B11SM01 Beschadiging

Plaatselijk is het schilderwerk beschadigd. Schilderen is opgenomen in het meerjaren onderhoudsplan.

Schilderen

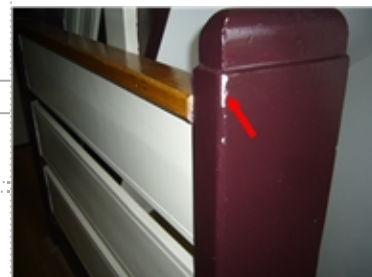
4634 Binnenschilderwerk hek hout dekkend

B11SM01 Beschadiging

Schilderwerk van hekwerken is op verschillende plaatsen beschadigd. Schilderen is opgenomen in het meerjaren onderhoudsplan.

Schilderen

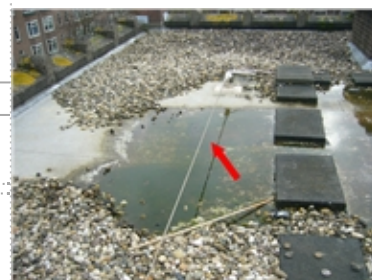
4711 Dakbedekking kunststof+ ballast

B6SW01 Afschot foutief of onvoldoende (plassen op dakbedekking)

Herstellen

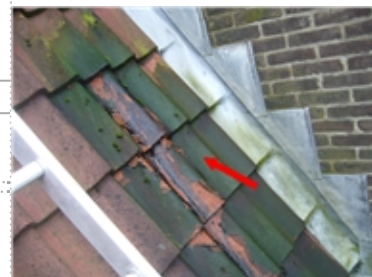
4712 Dakpan beton

Activiteit:	2020	Hvh	Totaal
Reinigen		1,00 pst	€ 212
Vervuiling op de schuine dakvlakken verwijderen.

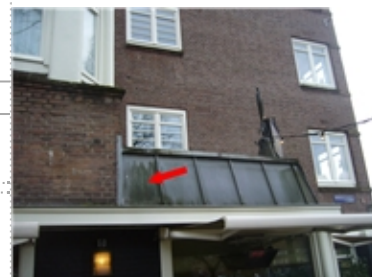
4712 Dakbedekking zink

Activiteit:	2020	Hvh	Totaal
Reinigen		1,00 pst	€ 145
Zinken daken zijn vervuild en dienen gereinigd te worden.

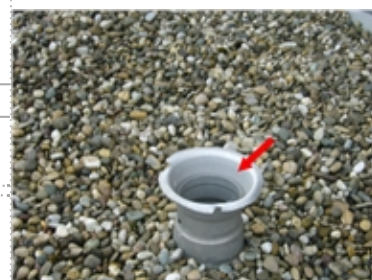
5710 Ventilatie dakdoorvoer metaal

Beschadiging

Activiteit:	2020	Hvh	Totaal
Herstellen		1,00 pst	€ 145
Ventilatie afvoer herstellen.

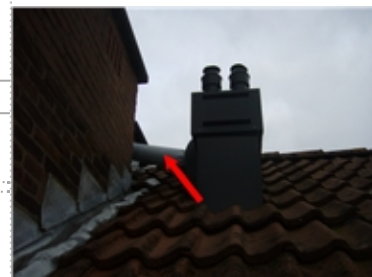
5710 Ventilatie dakdoorvoer metaal schuin

Activiteit:	2020	Hvh	Totaal
Herstellen		1,00 pst	€ 182
Pijp goed opnieuw plaatsen.

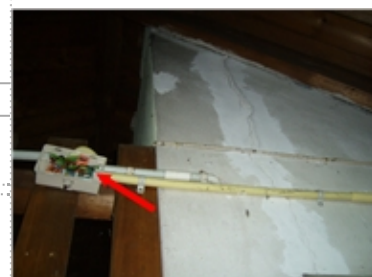
6311 Elektra bedrading

Activiteit:	2020	Hvh	Totaal
Herstellen		1,00 pst	€ 236
Op een aantal plaatsen is de elektrische bedrading niet goed afgedekt. Om gevaarlijke situaties te voorkomen dient de afdekking herstelt te worden.

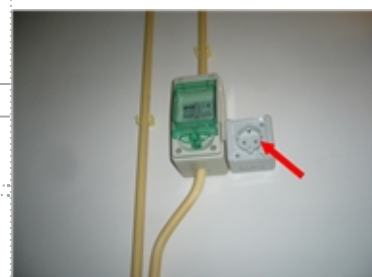
6311 Elektra schakelmat.

Activiteit:	2020	Hvh	Totaal
Herstellen		1,00 pst	€ 424
Op verschillende plaatsen ontbreekt het afdekkapje van de wandcontactdozen.
